Varustukset Vähällä Ahvenkoskella
Ruotsin Pyhtäällä

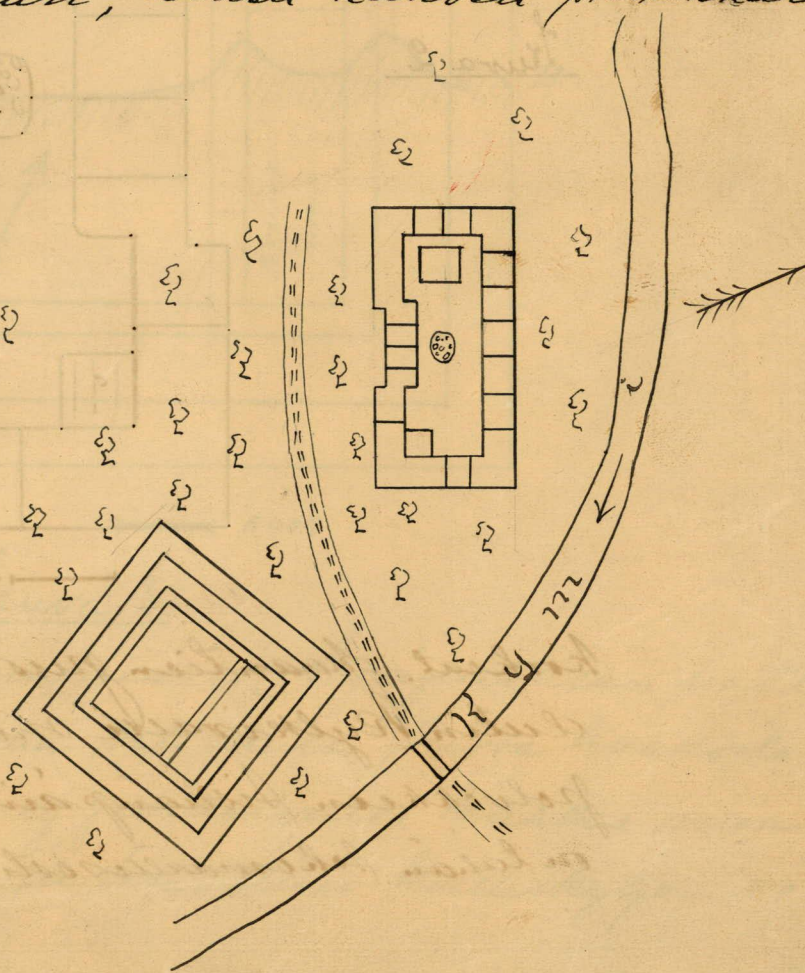
Kuva 1.

Ne varustuksista jotka tuolla jou-
duin näkemään, olivat kaksi kivi- ja maa-
valleista muodostettua vedettä, toinen
suunnikkaan, toinen kahden pisäkkäin

olevan nelion muotoinen. Niiden sub-
teen toisiinsa ja aseman näkee schesmat-
tisesti kuvasta 1

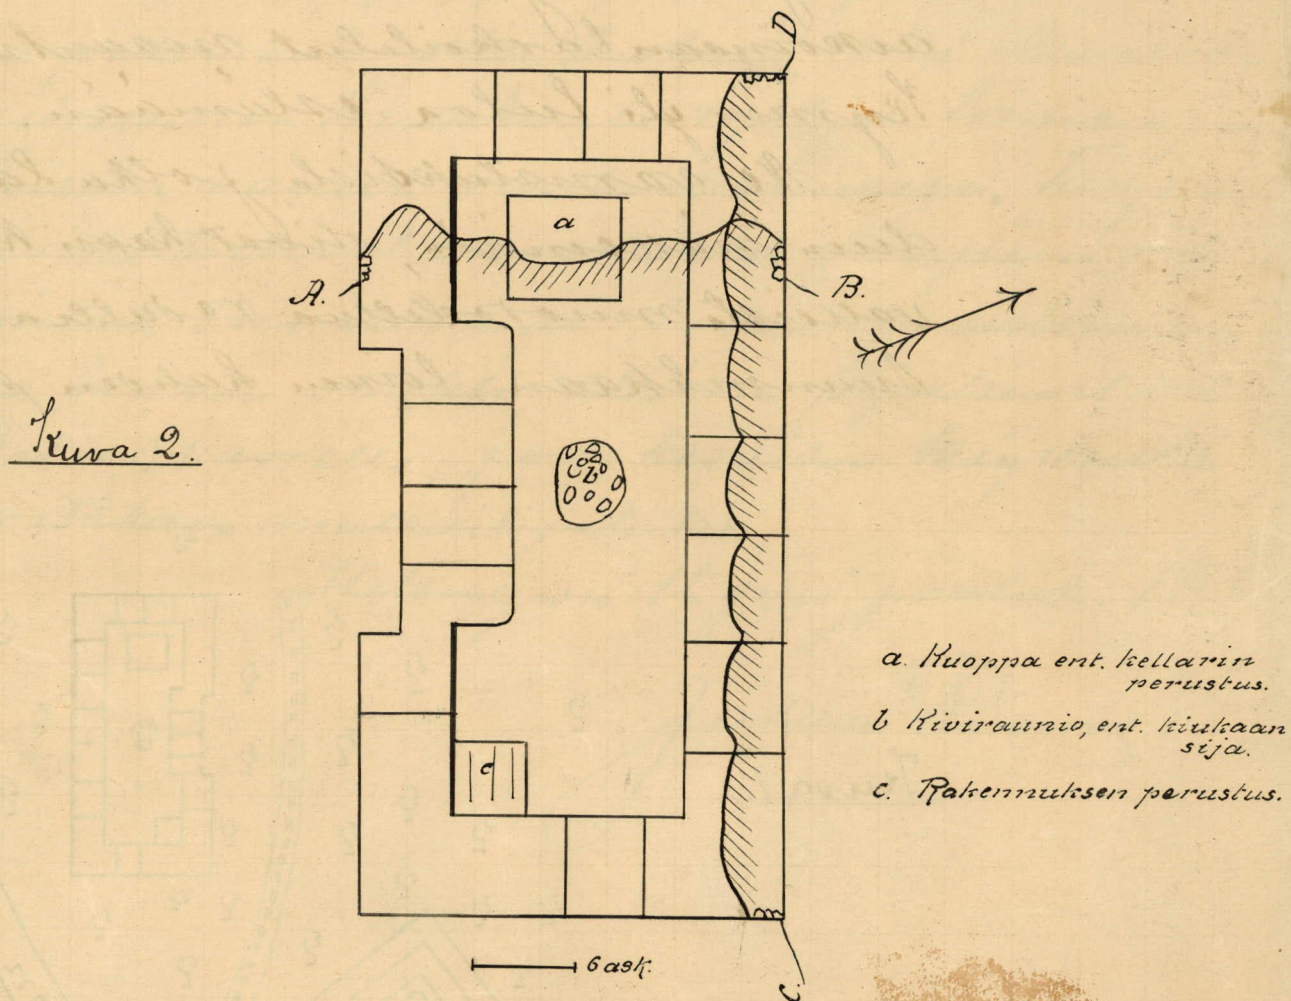
Nitä ensimmäisin pohjoispuolella
maantiitä olevaan Suurmikkaan suo-
toiseen reduttin tulee, joka sijaitsee Kymmin
rannasta saunon jyrkästi kohoavalla korke-
alla mäellä, on sen vallion alaosa raken-
nettu harmaasta kivistä ulkoapäin suora-
seinäiseksi, kun taas yläosa on korasta ja
turpeen peittämä sekä nousee kivireunas-
ta lähtien viroasti ylöspäin, laskien samalla
kavon reduttin sisustaa päin. Vallit, jotka
ylimykään ovat hyvästi säilyneet ovat noin
5-6 metrin paksuiset sekä sisällä mitaten
noin 1,5-2 metriä, ulkoa paikoin 4-6 metriä

korkeat. Maantien puoleinen (lounainen) re-
duttin kylkivalli muodostaa keskikohdalla
polvekkeen sisäänpäin. Redutti, jonka asema
on tähän schematisesti piirretty (kuv. 2) ja jonka

Sisustan näkee tähän liittyvästä itäisestä jää-
 tyvällä otetusta valokuvasta, on varustettu
 15 tykkityvännäyksellä. Sen sisällä näkee jäskiä
 paristakin rakennuksen perustuksesta, joita
 länsipäässä ollut - nykyään nelikulmainen
 kuoppa - lienee ollut ampumavarain säily-
 tyspaikka. Toinen rakennuksen pohja on re-
 dutin eteläkulmassa. Sitäpaitsi on keskikoh-
 dalla redutin sisustua kiviraunio, joka
 mahdollisesti on muinaisen takan jäännös.

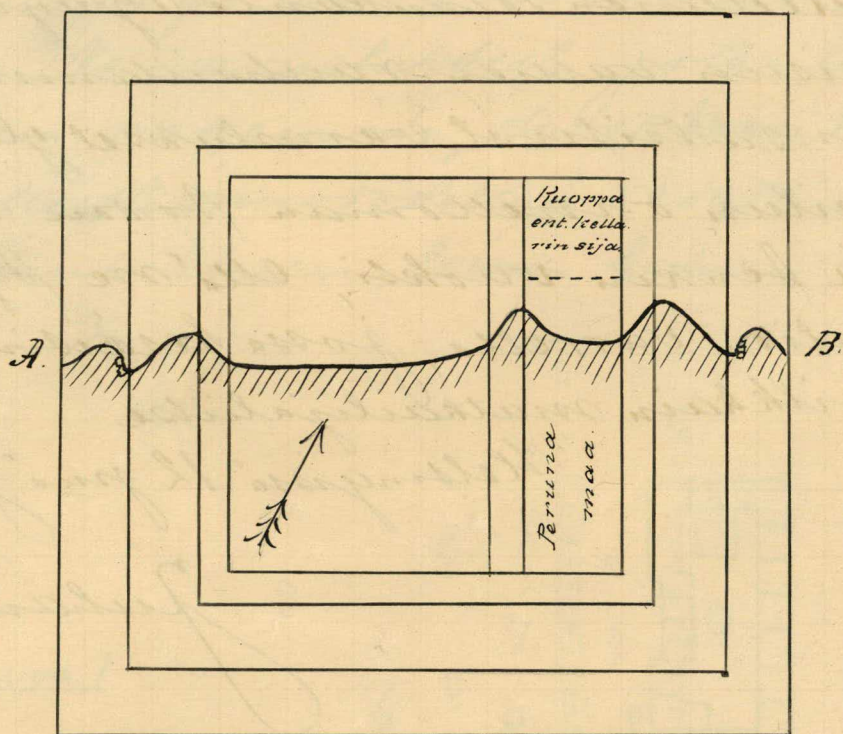
Kuva 3.

Eteläpuolella maantiestä oleva nelion muo-
 toinen reduti on niin ikään jotakuinkin hyvin
 säilynyt. Sen muodostaa, kuten ylempänä mai-
 nittiin kaksi sisäkkäin olevaa nelionmuotois-
 ta maavallia, joista sisäpuolisen vallin harja
 kohoaa noin parin meterin verran ulkopuolista

vallia korkeammaksi. Sisäpuolisen vallin
 sisustan jakaa sitäpaitsi suora kaakosta luo-
 teeseen vedetty poikkivalli kaarta niin että
 poikkivallin ja sisävallin koilliskyljen välin

jää kapea suunnikkaan muotoisen notko,
johonka kylväin on raivattu perunamaa.
Notkon luoteispäässä on nelikulmainen kuop-
pa, luultavasti muinaisen ampumavarasai-
liön perustus. Vallien rakenne on lassa-
maulainen kuin edellisessä redutissa, jaitsi
että kivirakennusta on valleissa näkyvissä
ainoastaan noin puolen metrin korkeudelta
ulkovallin sisäpuolisessa juuressa, jossa
kiviseinä miinikään on gypsylsuora. Muu-
ten ovat vallit sorasta ja nurmen peittä-
mät sekä muodoltaan sen luontose-
kain asema ja läpikäikkänsä kuvissa (kuo. 3)
ylempänä näkee.

Koska redutin päilymiselle ei ole edellyt-
te perunaviljelys ja tämän aiheuttama
liike vallien yli, jota siellä nyt on ruvettu
harjoittamaan, olisi suotavaa, että Muinais-
tieteellinen Toimikunta ryhtyisi toimenpui-
teisiin vallien rauhoittamiseen. Tämän
ansaitisivat varustukset ylempänä mai-
nitun onnettoman sodan muistoina
ja senkin vuoksi, että ne sijaitsevat val-
talien varrella, jossa kesäisin käy mita
vitkain matkailijaliike.
