TARKASTUSRAPORTTI

# Porvoo Pellinki Hagnäsudden

Hilyn tarkastus

18.8.2016

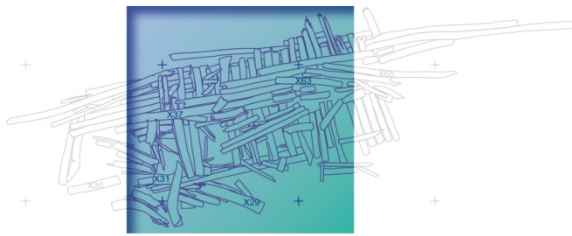
AKMA201607:5

Kannen kuva: AKMA201607:5. Hylky sijaitsee lahdessa korkean, myös nimillä Skeppberget ja Vrakberget kutsutun kallion edustalla, noin 20 m rannasta. Kuvaaja: Minna Koivikko.

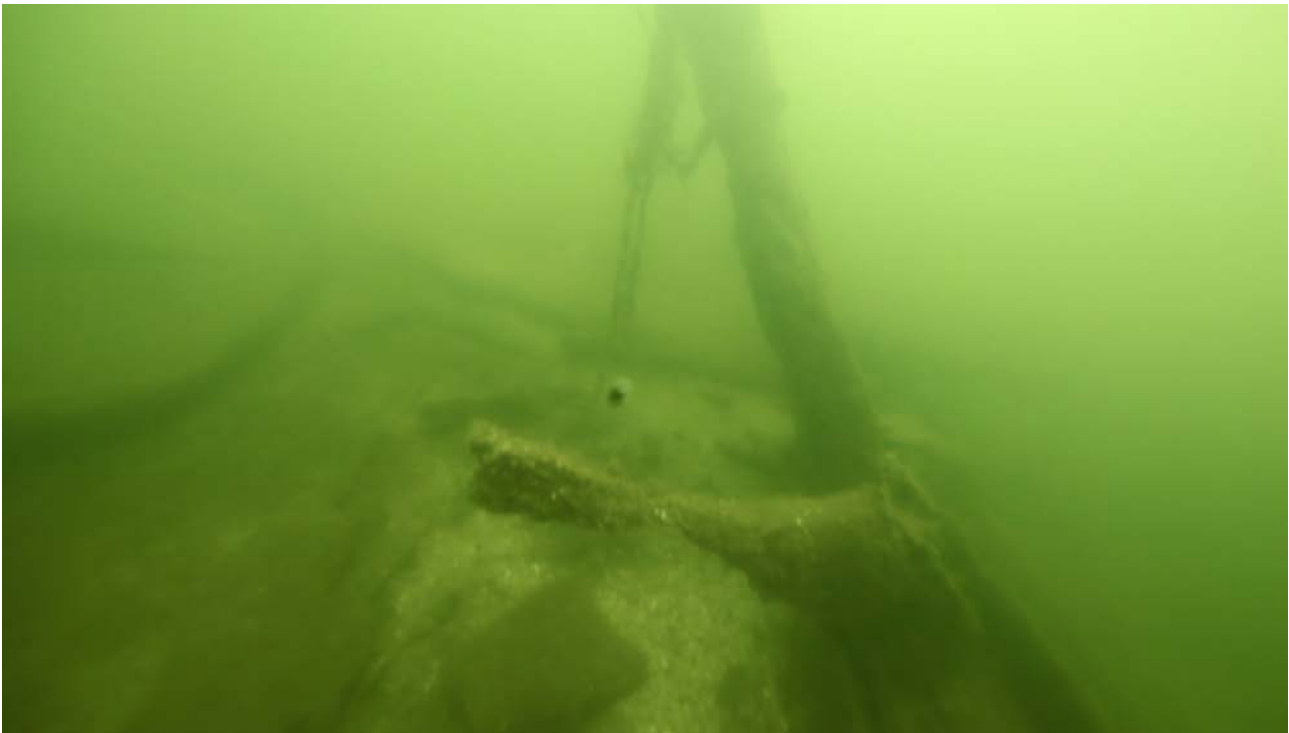
Hylky on kallistunut oikealle puolelle (perästä katsottuna styyrpuurin puoleiselle kyljelle) niin, että oikeanpuoleinen kylki on perärangan lähellä vielä erotettavissa meren pohjaa vasten. Kuvassa keularanka ja sitä lähin pohjatukki hyllyn keulasta perään päin kuvattuna (kuvakaappaus videolta AKMA201607:6).

Laitalautoituksen limisaumaisuus on selkeästi havaittavissa lähellä aluksen pohjarakenteita, lankut ovat vielä kölin lähellä paikoillaan. Kuvassa on hyllyn oikeanpuoleista kylkeä (kuvakaappaus videolta AKMA201607:7). Myös hyllyn vasemman puolen kylkeä on havaittavissa meren pohjaa vasten romahtaneena.

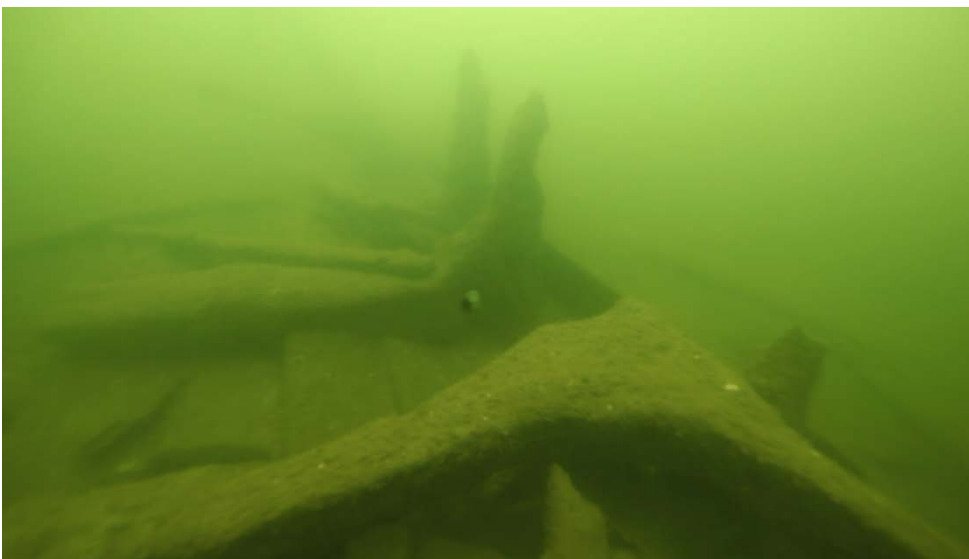
Rakennusmateriaali vaikuttaa ulkoisten havaintojen perusteella olevan havupuuta, kuten löytöilmoituksessakin on todettu. Hyllyn vieressä lähempänä keulaa on ainakin yksi, halkaisijaltaan pyöreä rakenneosia, joka on kuulunut aluksen takilaan. Esimerkiksi keittiörakenteesta ei ole havaintoja hyllyssä, mutta on mahdollista, että hyllyn lähistöllä olevat tiilet ovat lieden osa. Joissakin rakenteissa on pieniä hiiltymisen merkkejä. Lähempänä lahden pohjukkaa, hyllyn ja rannan välissä on joitakin irrallisia rakenneosia. Estettä laiturin rakentamiselle ei ole, hyllyn ja suunnitellun laiturin väliin jää noin 20 metriä. Rakennusvaiheessa on kuitenkin huomioitava hyllyn sijainti, mikäli laiturin rakentamisessa käytetään lauttaa tms. työalustaa, joka ankkuroidaan meren pohjaan.
