## SAVONLINNA

### Olavinlinnan rakennusvaiheiden mallinnusraportti

- keskiaika, ruotsalainen aika ja venäläinen aika

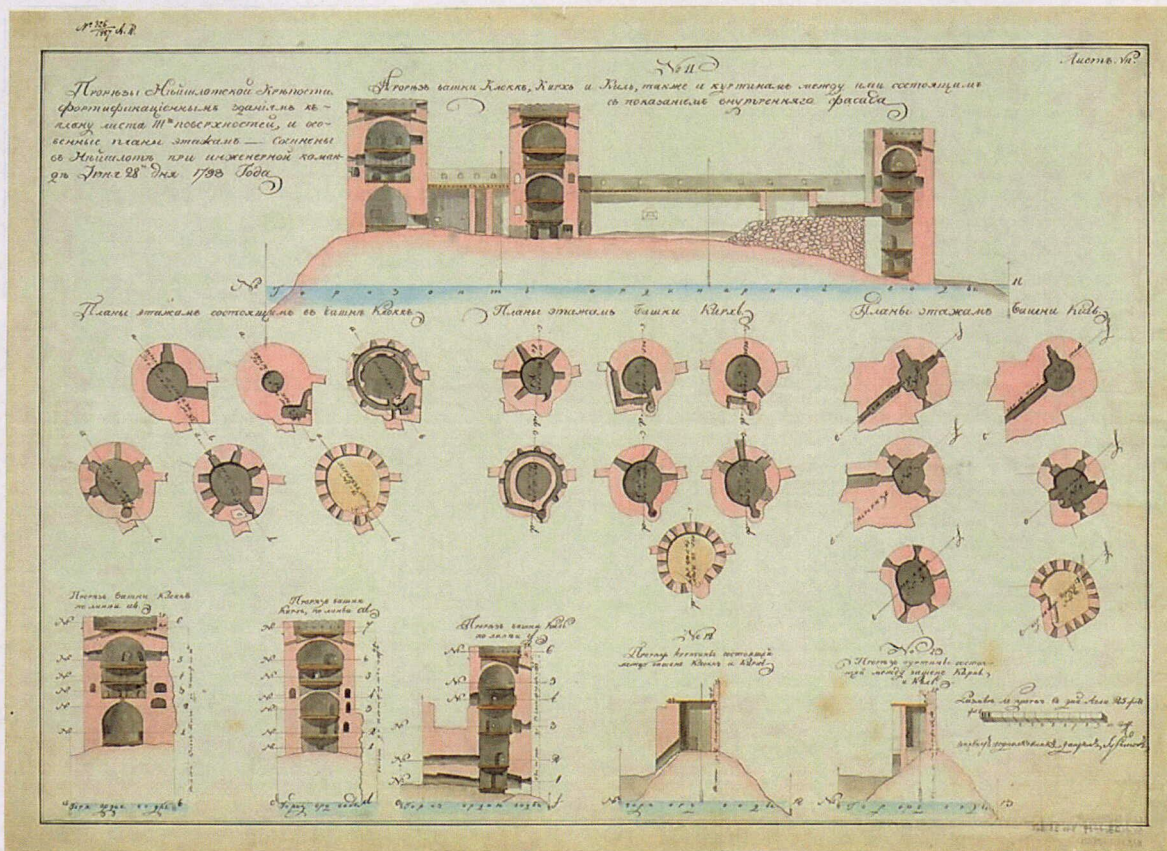
RHO 740.23.1661

Linnaa uudistettiin ja laajennettiin 1790-luvun alussa uudella bastionilinjalla. Paksun tornin tilalle rakennettiin uusi **Paksu bastioni**. 1750-luvulla valmistuneet **Pikkuportin ja Vesiportin bastionit** rakennettiin käytännössä uudelleen. Länsiosan linnaketta uudistettiin puolibastionin muotoiseksi **Kellobastioniksi** niin, että vanhasta säilyi ainoastaan pohjoinen muuri.<sup>15</sup> Linnan itäosaan rakennettiin uusi Suvorovin esilinna vesikanavineen. Esilinna sai portin Paksun bastionin viereen.<sup>16</sup> Bastionien, pattereiden ja Suvorovin esilinnan mallinnus pohjautuu nykytilanteeseen. Patteritasojen muodot ja puutasot

saatiin venäläisistä piirustuksista.<sup>17</sup> Bastionit ja kurttiinit katettiin vasta 1820-luvulla, joten katot jätettiin mallinnuksesta pois.<sup>18</sup>

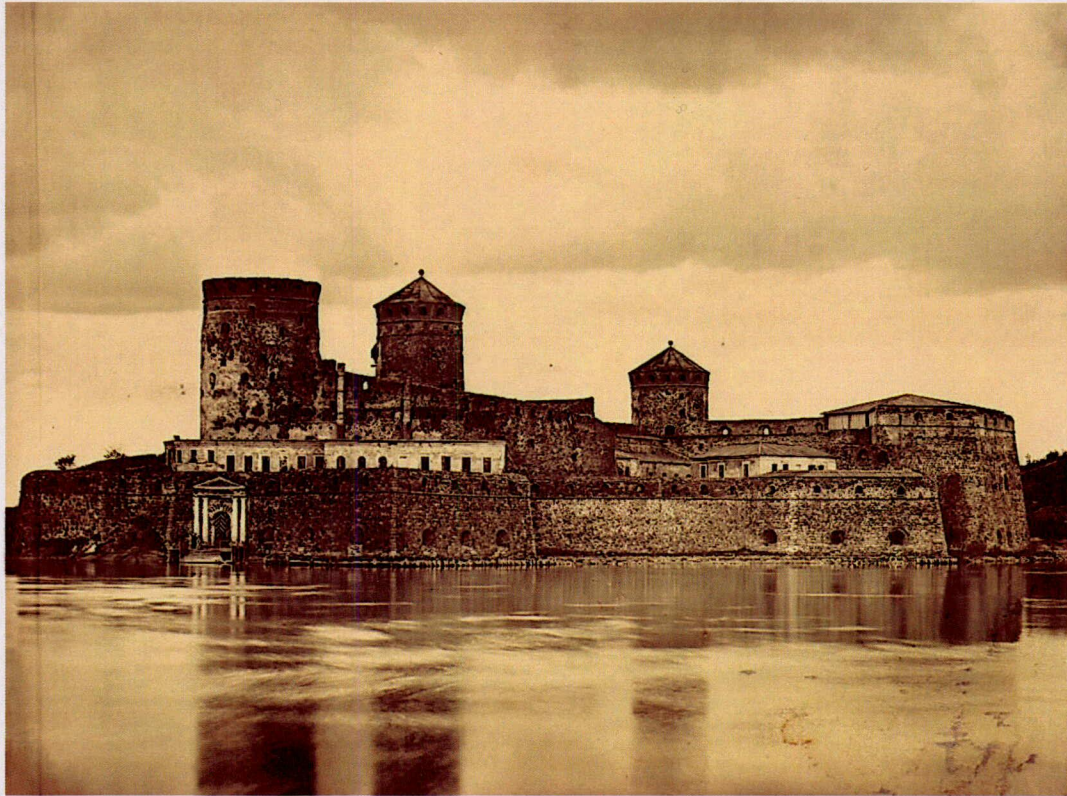
KL10000:2466

Vesiportin bastionin uudistamisen yhteydessä 1790-luvulla linnan **pääportti** siirtyi uuteen kurttiinimuriin. Portti rakennettiin klassisena portaalina, jonka pääaiheena olivat neljä doorilaista pylvästä ja niiden kannattama päätykolmio.<sup>19</sup> Portaali tehtiin tiilestä. Pinta oli rapattu sekä harkotettu. Klassinen pääportaali purettiin vuonna 1888.<sup>20</sup> Rakennuksen mallintamisessa käytettiin kahta 1800-luvun lopun valokuvaa ja venäläisen insinöörikomennuskunnan piirustuksia, joista toinen on vuodelta 1818.<sup>21</sup>

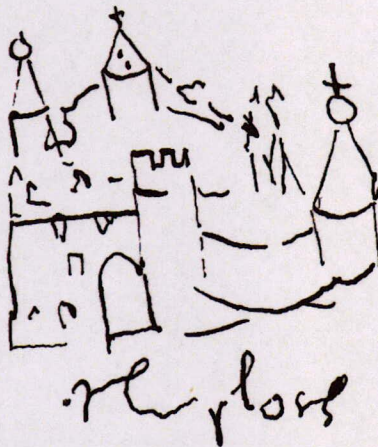
Klaus Hermanninpoika Flemingin 1581

Viimeisenä mallinnettiin linnan keskiaikaa kuvaava vaihe, koska ajanjaksosta on vähiten kirjallisia lähteitä eikä yhtään säilynyttä kuvaa tai piirustusta. Ensimmäiset linnaa esittävät luonnosmaiset piirroukset ovat 1500-luvun puoliväliin jälkeen tehtyjä. Klaus Flemingin on kuvannut Olavinlinnan vuonna 1581 päivätyssä kirjeessään ja Olaus Magnus teoksessaan *Historia om Nordiska Folken*, joka ilmestyi ensimmäisen kerran vuonna 1555.<sup>85</sup> Näin ollen mallinnuksen pääaineistona oli Arkkitehtitoimisto Hanna Lyytinen Oy:n kokoama ja päivittämä digitaalinen Olavinlinnan pohjapiirustusaineisto (dwg - tiedostot), joka perustuu Museoviraston mittauspiirustuksiin. Näitä aineistoja täydennettiin linnan poikkileikkauspiirustuksilla.<sup>86</sup> Tärkeäksi lähteeksi muodostuivat myös Antero Sinisalonen julkaisut tutkimukset ja Museoviraston restaurointeihin liittyvät tutkimusraportit. Keskiaikaisia piirteitä on säilyttänyt enemmän päälinnassa kuin esilinnassa. Kaiken kaikkiaan keskiaikaisesta linnasta on kadonnut osia ja piirteitä, joita ei ole enää mahdollista jäljittää ja mallintaa luotettavasti.

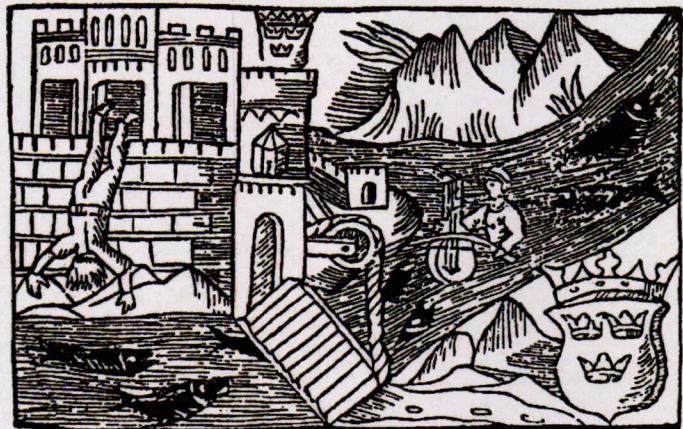
Olaus Magnus 1555
