TUTKIMUSRAPORTTI

RAASEPORI

Tenholan vanha pappila

Historiallisen ajan pappilan arkeologinen koekaivaus
9.-11.8.2016

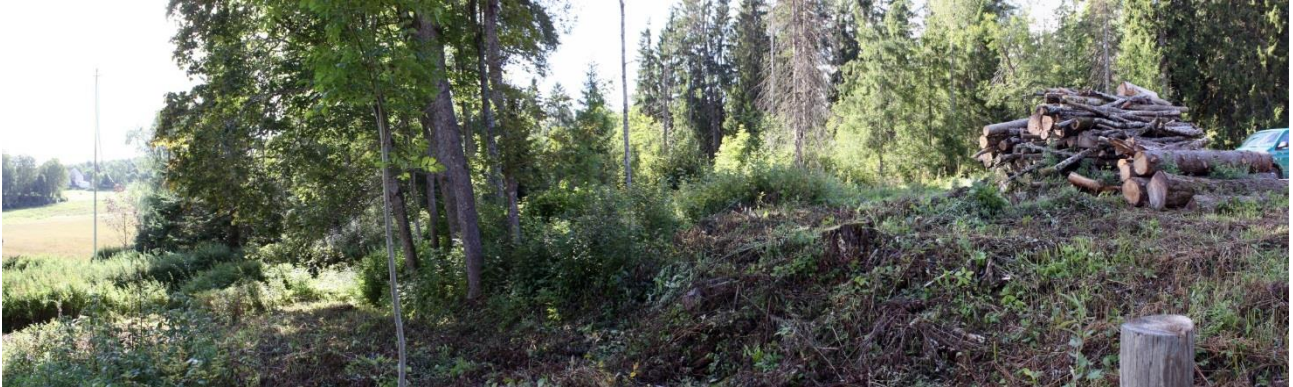
Kuva 7. Autotallin rakennuspaikan itäpuolella oleva maapengerrys, kuvattu pohjoisesta. AKDG 4878:6

Autotallin kohdalla todettiin, että paikalla on vanhaa viljelys- ja puutarhamaata, jonka alla on puhdas pohjamaa. Rakennuspaikan itäpuolella on lisäksi maapengerrys, joka todennäköisesti ajoittuu 1900-luvulle. Viljelystoiminnan muokkaamasta multakerroksesta löytyi satunnaisesti 1700-1900-luvuille ajoittuvia esinelöytöjä. Mökin rakennuspaikalta havaittiin 1800-luvulle ajoittuvien ja ilmeisesti talouskäytössä olleiden rakennusten jäännökset. Koekuopista ilmeni, että rakennusjäännösten ympäristössä on vaihtelevan paksuinen ruokamultakerros, josta saatiin pääosin 1900-luvulle ajoittuva esinelöytöjä. Mullan alla oli puhdasta pohjamaata ja kalliota. Saunan rakennuspaikan kohdalla sijaitsee 1800-luvulle ajoittuva holvirakenteinen maakellari ja sen vieressä todennäköisesti saman ikäinen kellarikuoppa. Maakellareiden lähiympäristöön kaive- tuista koekuopista kävi lisäksi ilmi, että paikalla on vanhaa viljelys- tai puutarhamaata, josta löytyi 1800-1900-luvuille ajoittuvaa löytöaineistoa. Mullan alla oli puhdas pohjamaa. Huvimajan rakennuspaikalta koekuopat paljastivat, että paikalla on myös melko paksu multakerros. Multakerros ei juurikaan sisältänyt löytöjä ja ainoa löytö tältä alueelta ajoittuu 1900-luvulle. Myös täällä mullan alla oli puhdas pohjamaa.

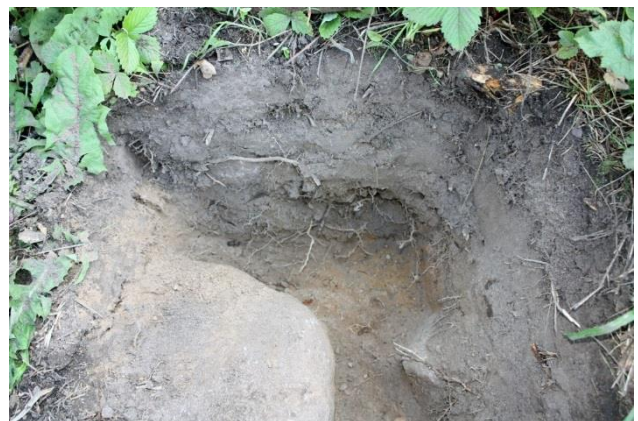
Tulevan huvimajan rakennuspaikalle ja sen lähiympäristöön kaivettiin kolme 0,5 x 0,5 m kokoista koekuoppaa (nro 1-3). Koekuopista kävi ilmi, että paikalla on turpeen alla 20-25 cm paksu ruokamultakerros, jonka alla on puhdasta vaaleanruskeaa ja kivistä hietaa. Ainoa esinelöytö saatiin koekuopasta nro 3, josta löytyi ruokamullasta alumiinituubin katkelma. Koekuopista ei ilmennyt mitään kiinteään muinaisjäännökseen viittaavaa.

Kuva 21. Koekuoppa 3, kuvattu pohjoisesta. AKDG 4878:30

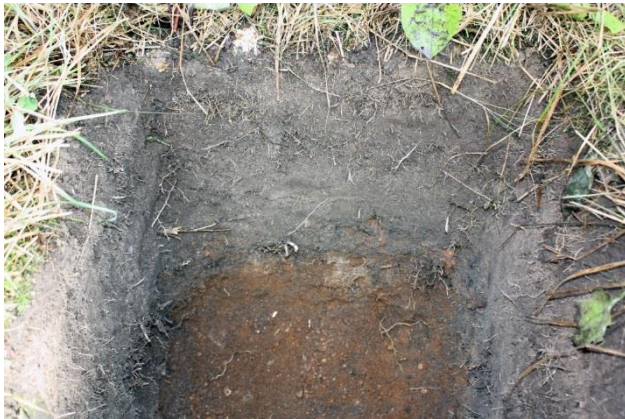
Saunan rakennuspaikan itäpuolelle olevalle tasanteelle kaivettiin viisi 0,5 x 0,5 m kokoista koekuoppaa (nro 4-8). Koekuopista kävi ilmi, että paikalla on pintaturpeen alla 20-30 cm paksu ruokamultakerros, jonka alla oli puhdasta hietaa. Lähempänä rинnettä hietä oli soraista ja paikoittain jopa varsin kivistä (kuopat nro 4-5 ja 7-8). Koekuoppa 4 oli täysin löydötön ja koekuopista 7 ja 8 löytyi pintaturpeesta yhteensä kolme palaa rautalankaa, rautanaula ja pieni koristelematon punasaviastian pala ilman lasitetta. Koekuopasta 6 löytyi ruokamullasta rautanaulan katkelma, punasaviastian lasittamaton ja koristelematon reunapala sekä pieni pala palanutta luuta. Runsaslöytöisin koekuoppa oli kuoppa nro 5, jossa ruokamullasta löytyi kuparipellin pala, nk. sydämenpääsaranan katkelma, hevosenkenkänaula, rautanauvoja, pala ikkunalasia sekä noin 1,2 kg rautakuonaa. Rautakuonaa löytyi ruokamultakerroksen alaosasta, mutta mitään rakenteeseen tai erilliseen kulttuurikerrokseen viittaavaa ei koekuopassa ollut. Rautakuonan yhteydessä ei myöskään ollut hiiltä tai nokea. Sydämenpääsarana ajoittunee 1800-luvulle ja muu tarkemmin ajoittamaton löytöaineisto lienee saman ikäistä tai nuorempaa. Selvästi 1800-lukua vanhempaa löytöä ei aineistossa ole.

Kuva 22. Koekuoppa 5, kuvattu lännestä. AKDG 4878:31

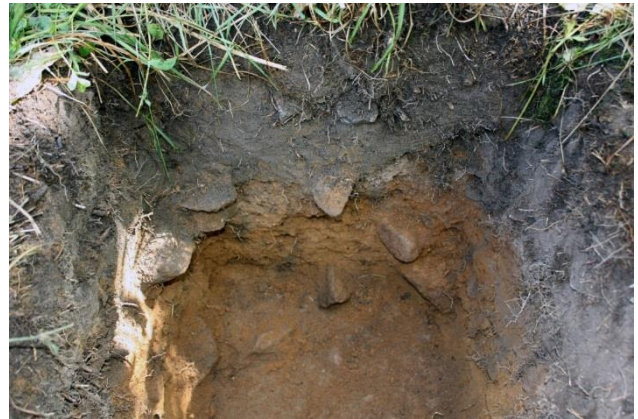
Kuva 23. Koekuoppa 7, kuvattu lännestä. AKDG 4878:32

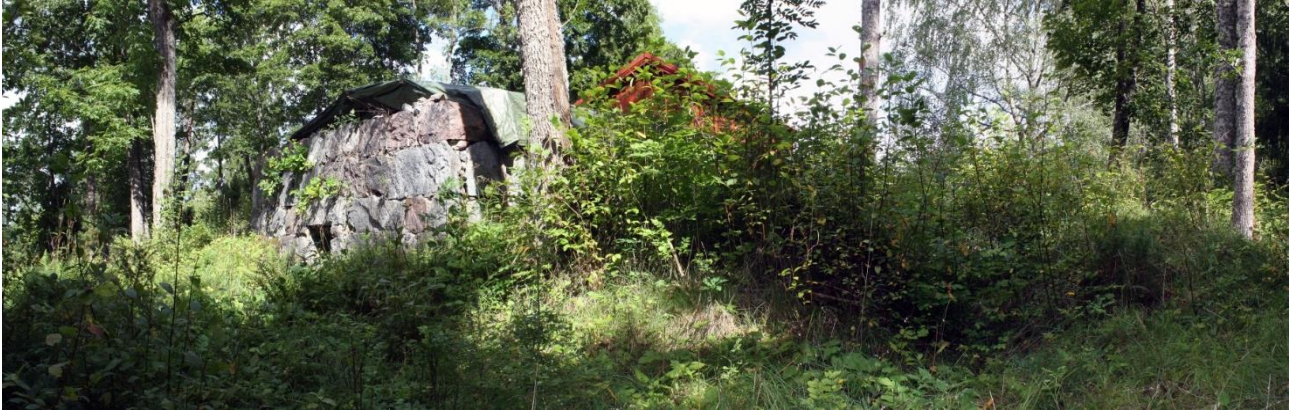
Kuva 24. Oikealla maakellarikuoppa ja vasemmalla holvirakenteinen maakellari, kuvattu lounaasta. AKDG 4878:18

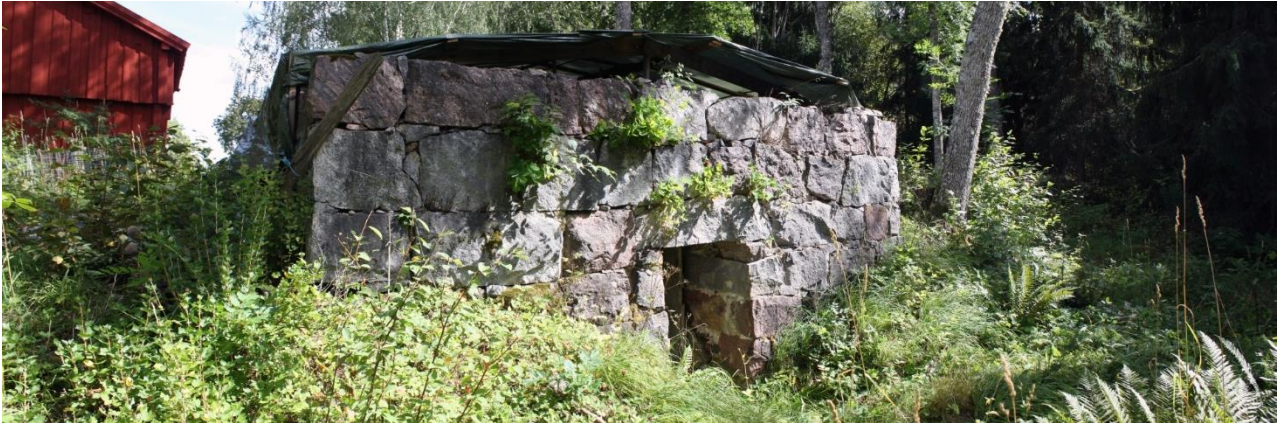
Tulevan saunarakennuksen kohdalla oleva holvattu maakellari (N 6663781 E 293167) on noin 8 x 6 m kokoinen ja rakennettu pääosin kiilakivistä, joissa on porareikiä. Porattujen kiilakivien välissä on myös satunnaisesti lohkokiveä ilman porausjälkeä. Kivien välissä on muurauslaastia. Porattuja kiviä on kellarin alemmasta kiverroksesta holvikattoon asti. Maakellarissa on maalattia ja sen noin 1 m leveä oviaukko on kohti länttä. Katossa on kaksi noin 0,3 x 0,3 m kokoista aukkoa, joiden seinämissä on tiiliskiviä. Porattujen kiilakivien perusteella kellari lienee rakennettu 1800-luvulla. Kellari on merkitty vuoden 1926 tiluskarttaan ja mahdollisesti vuoden 1872 topografiseen karttaan (kts kuva 17-18).

Kuva 25. Holvirakenteinen maakellari, kuvattu lännestä. AKDG 4878:21

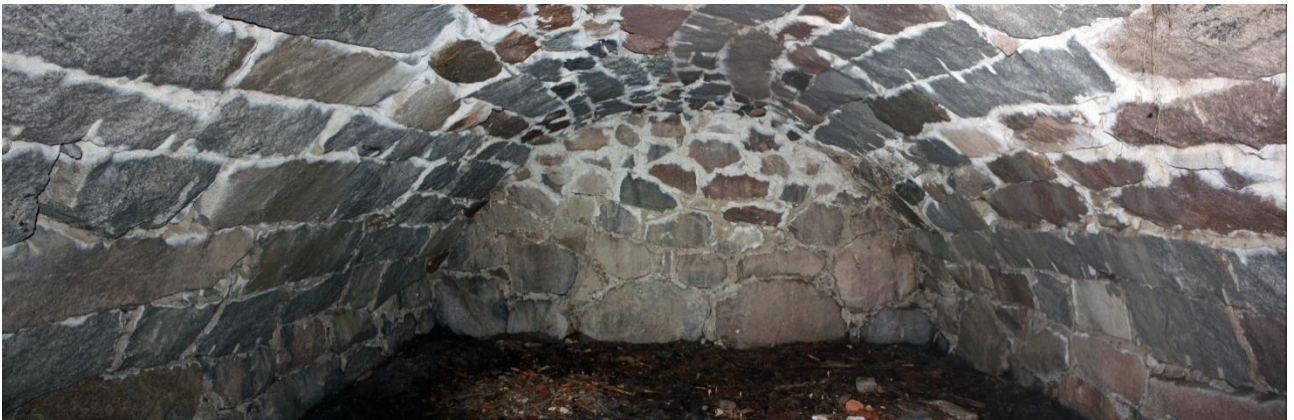
Kuva 26. Holvirakenteisen maakellarin sisätila, kuvattu lännestä. AKDG 4878:23

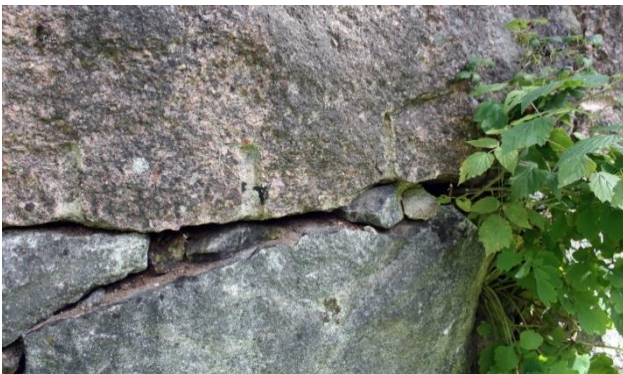
Kuva 27. Porajälkiä holvirakenteisen maakellarin ulkopuoleisissa kivissä, kuvattu lännestä. AKDG 4878:22

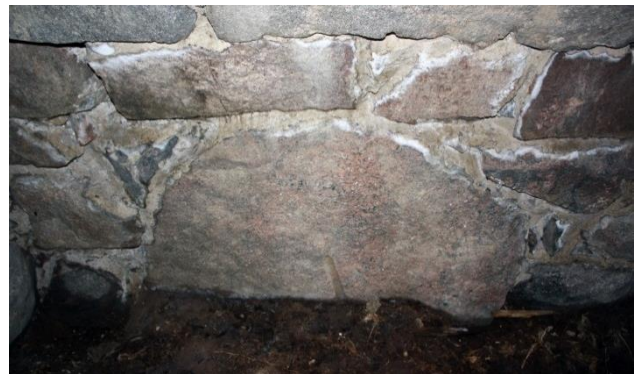
Kuva 29. Porajälki holvirakenteisen maakellarin seinän alimmassa kiverroksessa olevassa kivessä, kuvattu pohjoisesta. AKDG 4878:25

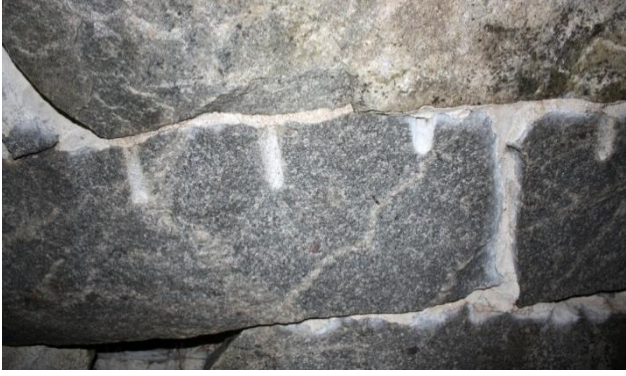
Kuva 28. Porajälkiä maakellarin holvirakenteessa olevissa kivissä, kuvattu etelästä. AKDG 4878:24

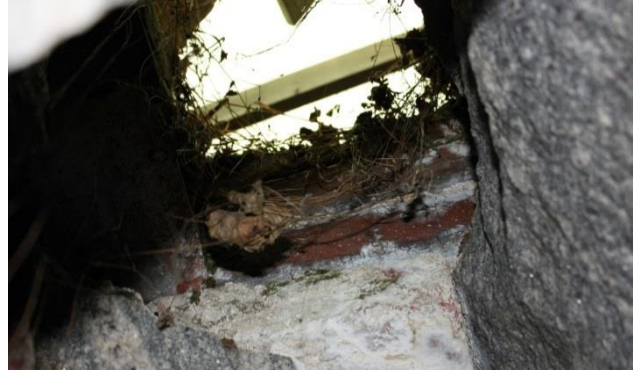
Kuva 30. Maakellarin katossa oleva aukko, jonka rakenteessa on käytetty tiiliskiviä, kuvattu idästä. AKDG 4878:26

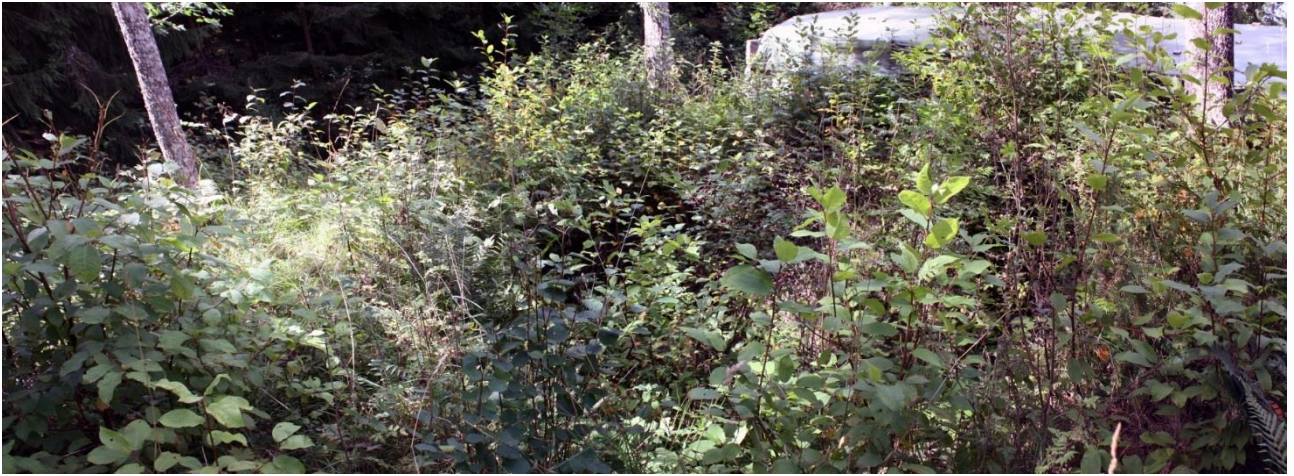
Holvirakenteisen maakellarin eteläpuolella on rinteeseen kaivettu kellarikuoppa (N 6663776 E 293169), jonka noin 1 m leveä oviaukko on kohti lounasta. Kuopan koko on noin 4,5 x 5 m ja sen syvyys on noin 2 m. Kuoppaa ympäröi noin 1,5 m leveä maavalli, joka pohjoisessa yhdistyy holvirakenteisten maakellarin seinämään. Kuopan pohja ja seinämät ovat täysin turpeen peittämät ja kuopassa kasvaa tiheä pensaikko. Ajoittavia havaintoja ei kellarikuopasta saatu, mutta sijainnin perustella kellarikuoppa lienee saman ikäinen kun viereinen holvikellari.

Kuva 31. Maakellarikuoppa, kuvattu kaakosta. AKDG 4878:19

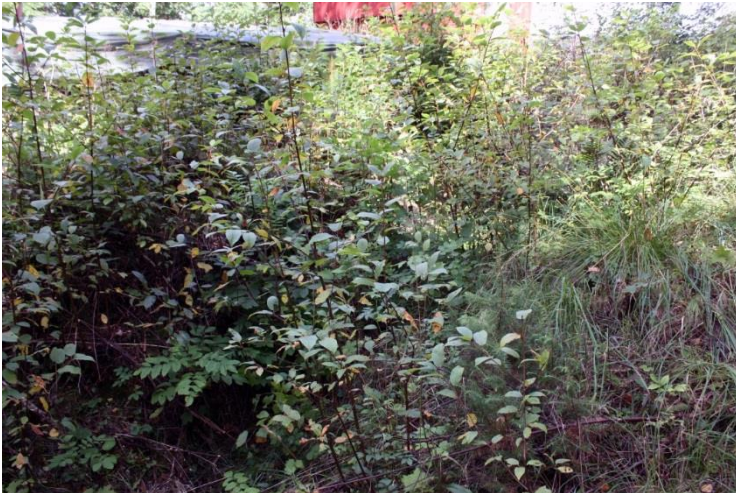
Kuva 32. Maakellarikuopan oviaukko, kuvattu etelästä. AKDG 4878:20

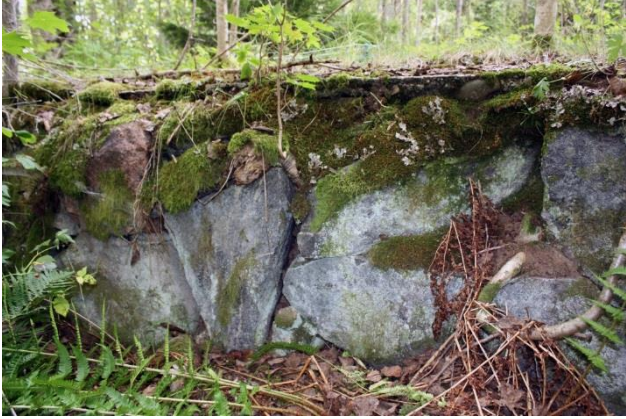
Koekuoppien löytöaineisto on pääosin 1900-luvulle ajoittuvaa ja vain muutama löytö voisi olla hiukan vanhempi. Havaitut rakennukset ovat historiallisen kartta-aineiston perusteella rakennettu 1800-luvulla ja ne häviävät kartta-aineistosta 1940-luvun jälkeen (kts 16-19). Mökin rakennuspaikalla oleva betonilattia lienee 1900-luvun alkupuolelta.

Kuva 34. Rakennusjäännöksen kivijalka, jonka päällä on betonista valettu lattiataso, kuvattu luoteesta. AKDG 4878:10

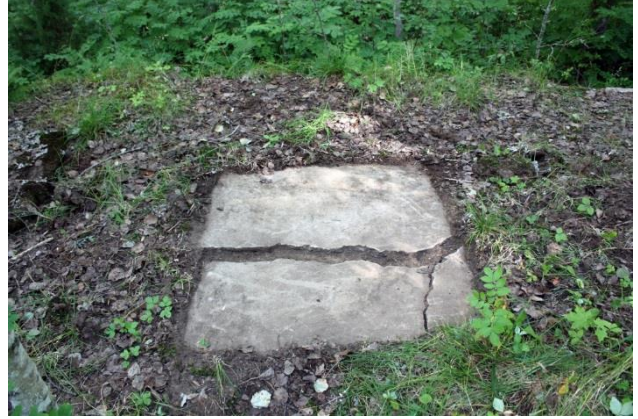
Rakennuspaikan pohjoispuolelle kaivetuista koekuopista (nro 9-11) paljastui pintaturpeen alla 10-45 cm paksu ruokamultakerros, josta löytyi piikkilankaa, piiposliinia, punasavikeramiikkaa, astialasia, ikkunalasia ja palamatonta luuta. Ruokamullan alta paljastui joko kallio tai puhdasta harmaanruskeaa hietaa. Rakennuspaikan eteläpuoleisista koekuopista (nro 14-15) pintaturpeen alla ruokamultakerros oli 10-15 cm paksu ja siitä löytyi rautanaula, rautaesineen katkelma, posliinia, astialasia ja ikkunalasia. Mullan alla oli ruskeaa hietaa, jossa oli runsaasti kiviä. Puhtaasta hiedasta löytyi koekuopasta 14 pari palaa kirkasta astialasia.

Kuva 35. Koekuoppa 12, kuvattu etelästä. AKDG 4878:33

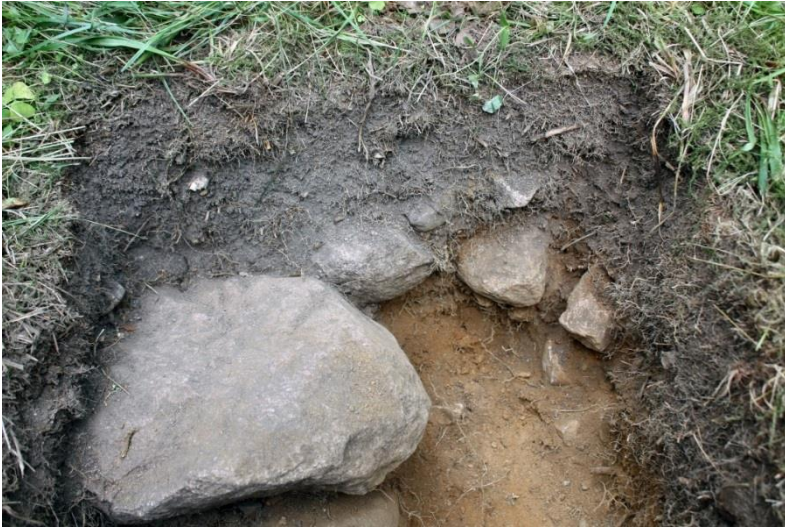
Kuva 36. Koekuoppa 14, kuvattu lännestä. AKDG 4878:34

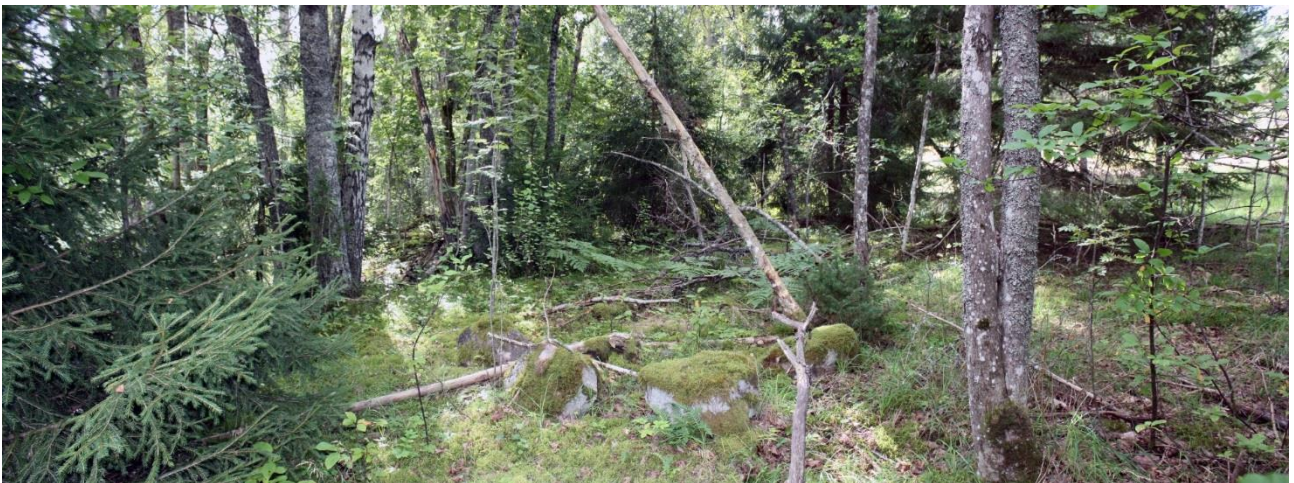
Noin 12 m mökin rakennuspaikalla olevasta rakennusjäännöksestä etelään sijaistaa toisen rakennuksen jäännös (N 6663721 E 293216). Sen koko noin 11 x 7 m ja siinä on melko hyvin erottuva luonnonkivistä tehty kivijalka. Jäännöksen kohdalla kasvaa melko tiheäkasvuista sekametsää.

Kuva 37. Suunnitellun mökin eteläpuolella oleva rakennuksen kivijalka, kuvattu luoteesta. AKDG 4878:11

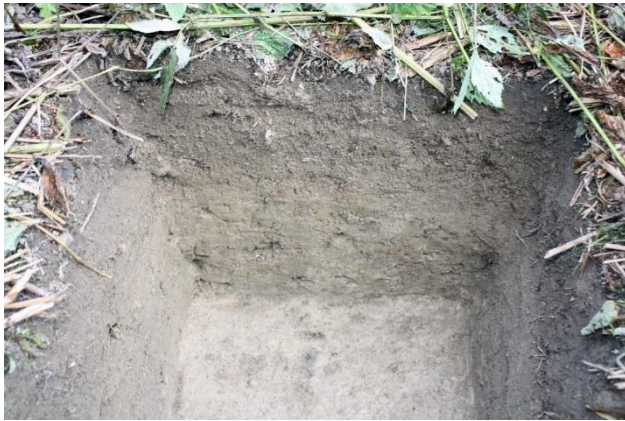
Autotallin tulevalle rakennuspaikalle ja sen lähiympäristöön kaivettiin kymmenen 0,5 x 0,5 m kokoista koekuoppaa (nro 16-25). Koekuopista kävi ilmi, että alueella on 20-80 cm paksu ruokamultakerros, jonka alla oli lännessä hiesua ja idässä hietaa. Poikkeus oli koekuoppa nro 16, jossa 20 cm paksun ruokamultaakerroksen alta paljastui sepelikerros. Maanomistajan antaman tiedon mukaan sepelikerros jatkuu ainakin metrin syvyyteen. Lisäksi koekuopissa nro 22-23 ruokamullan päällä oli ohut kerros täyttöhiekkaa. Ruokamultakerros oli paksuimmillaan rakennuspaikan itäpuolella, jossa on myös havaittavissa keinotekoinen pengerrys. Pengerryksessä ei havaittu kivirakennetta, joten kyseessä on ilmeisesti pelkällä multamaalla luotu maapengerrys. Pengerrys ajoittuu koekuoppien löytöaineiston perusteella melko todennäköisesti 1900-luvulle. Koekuoppien ruokamullasta löytyi satunnaisesti historiallisen ajan esinelöytöjä kuten rautanauloja, rautaesi-neen katkelma, piiposliinia, fajanssia, punasavikeramiikkaa, astia- ja ikkunalasia, pala lasittunutta kuonaa (ilmeisesti kuonatiilen pala) sekä palanutta ja palamatonta luuta. Pääosin 1700-1900-luvuille ajoittuva löytöaineisto on suurilta osin varsin fragmentaarinen ja löytömäärä pieni.

Kuva 38. Koekuoppa 17, kuvattu etelästä. AKDG 4878:35

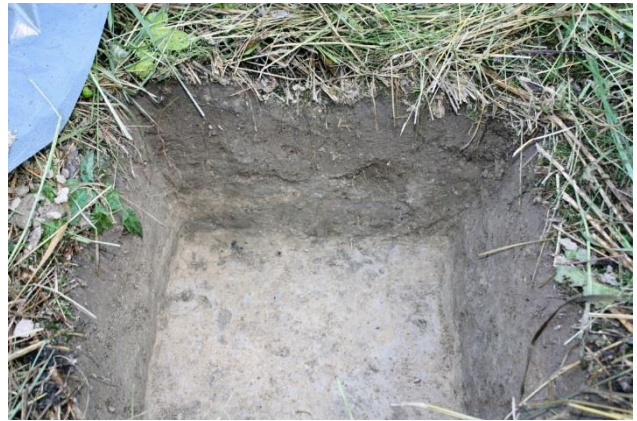
Kuva 39. Koekuoppa 19, kuvattu etelästä. AKDG 4878:36

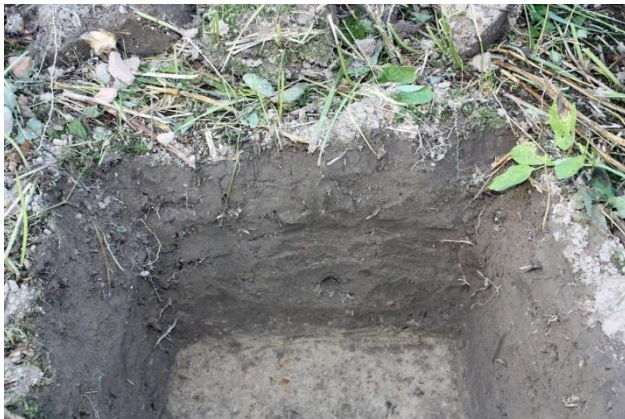
Kuva 40. Koekuoppa 21, kuvattu pohjoisesta. AKDG 4878:37

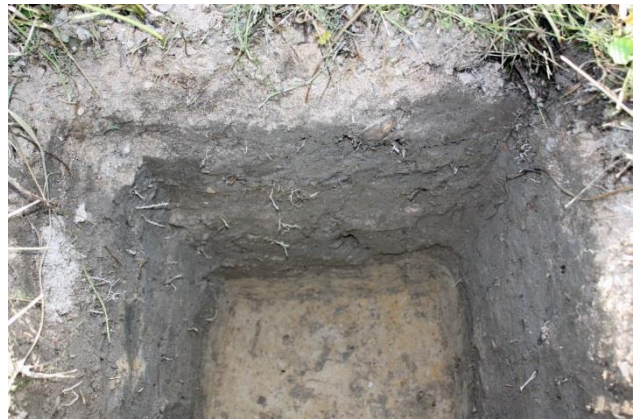
Kuva 41. Koekuoppa 23, kuvattu lännestä. AKDG 4878:38

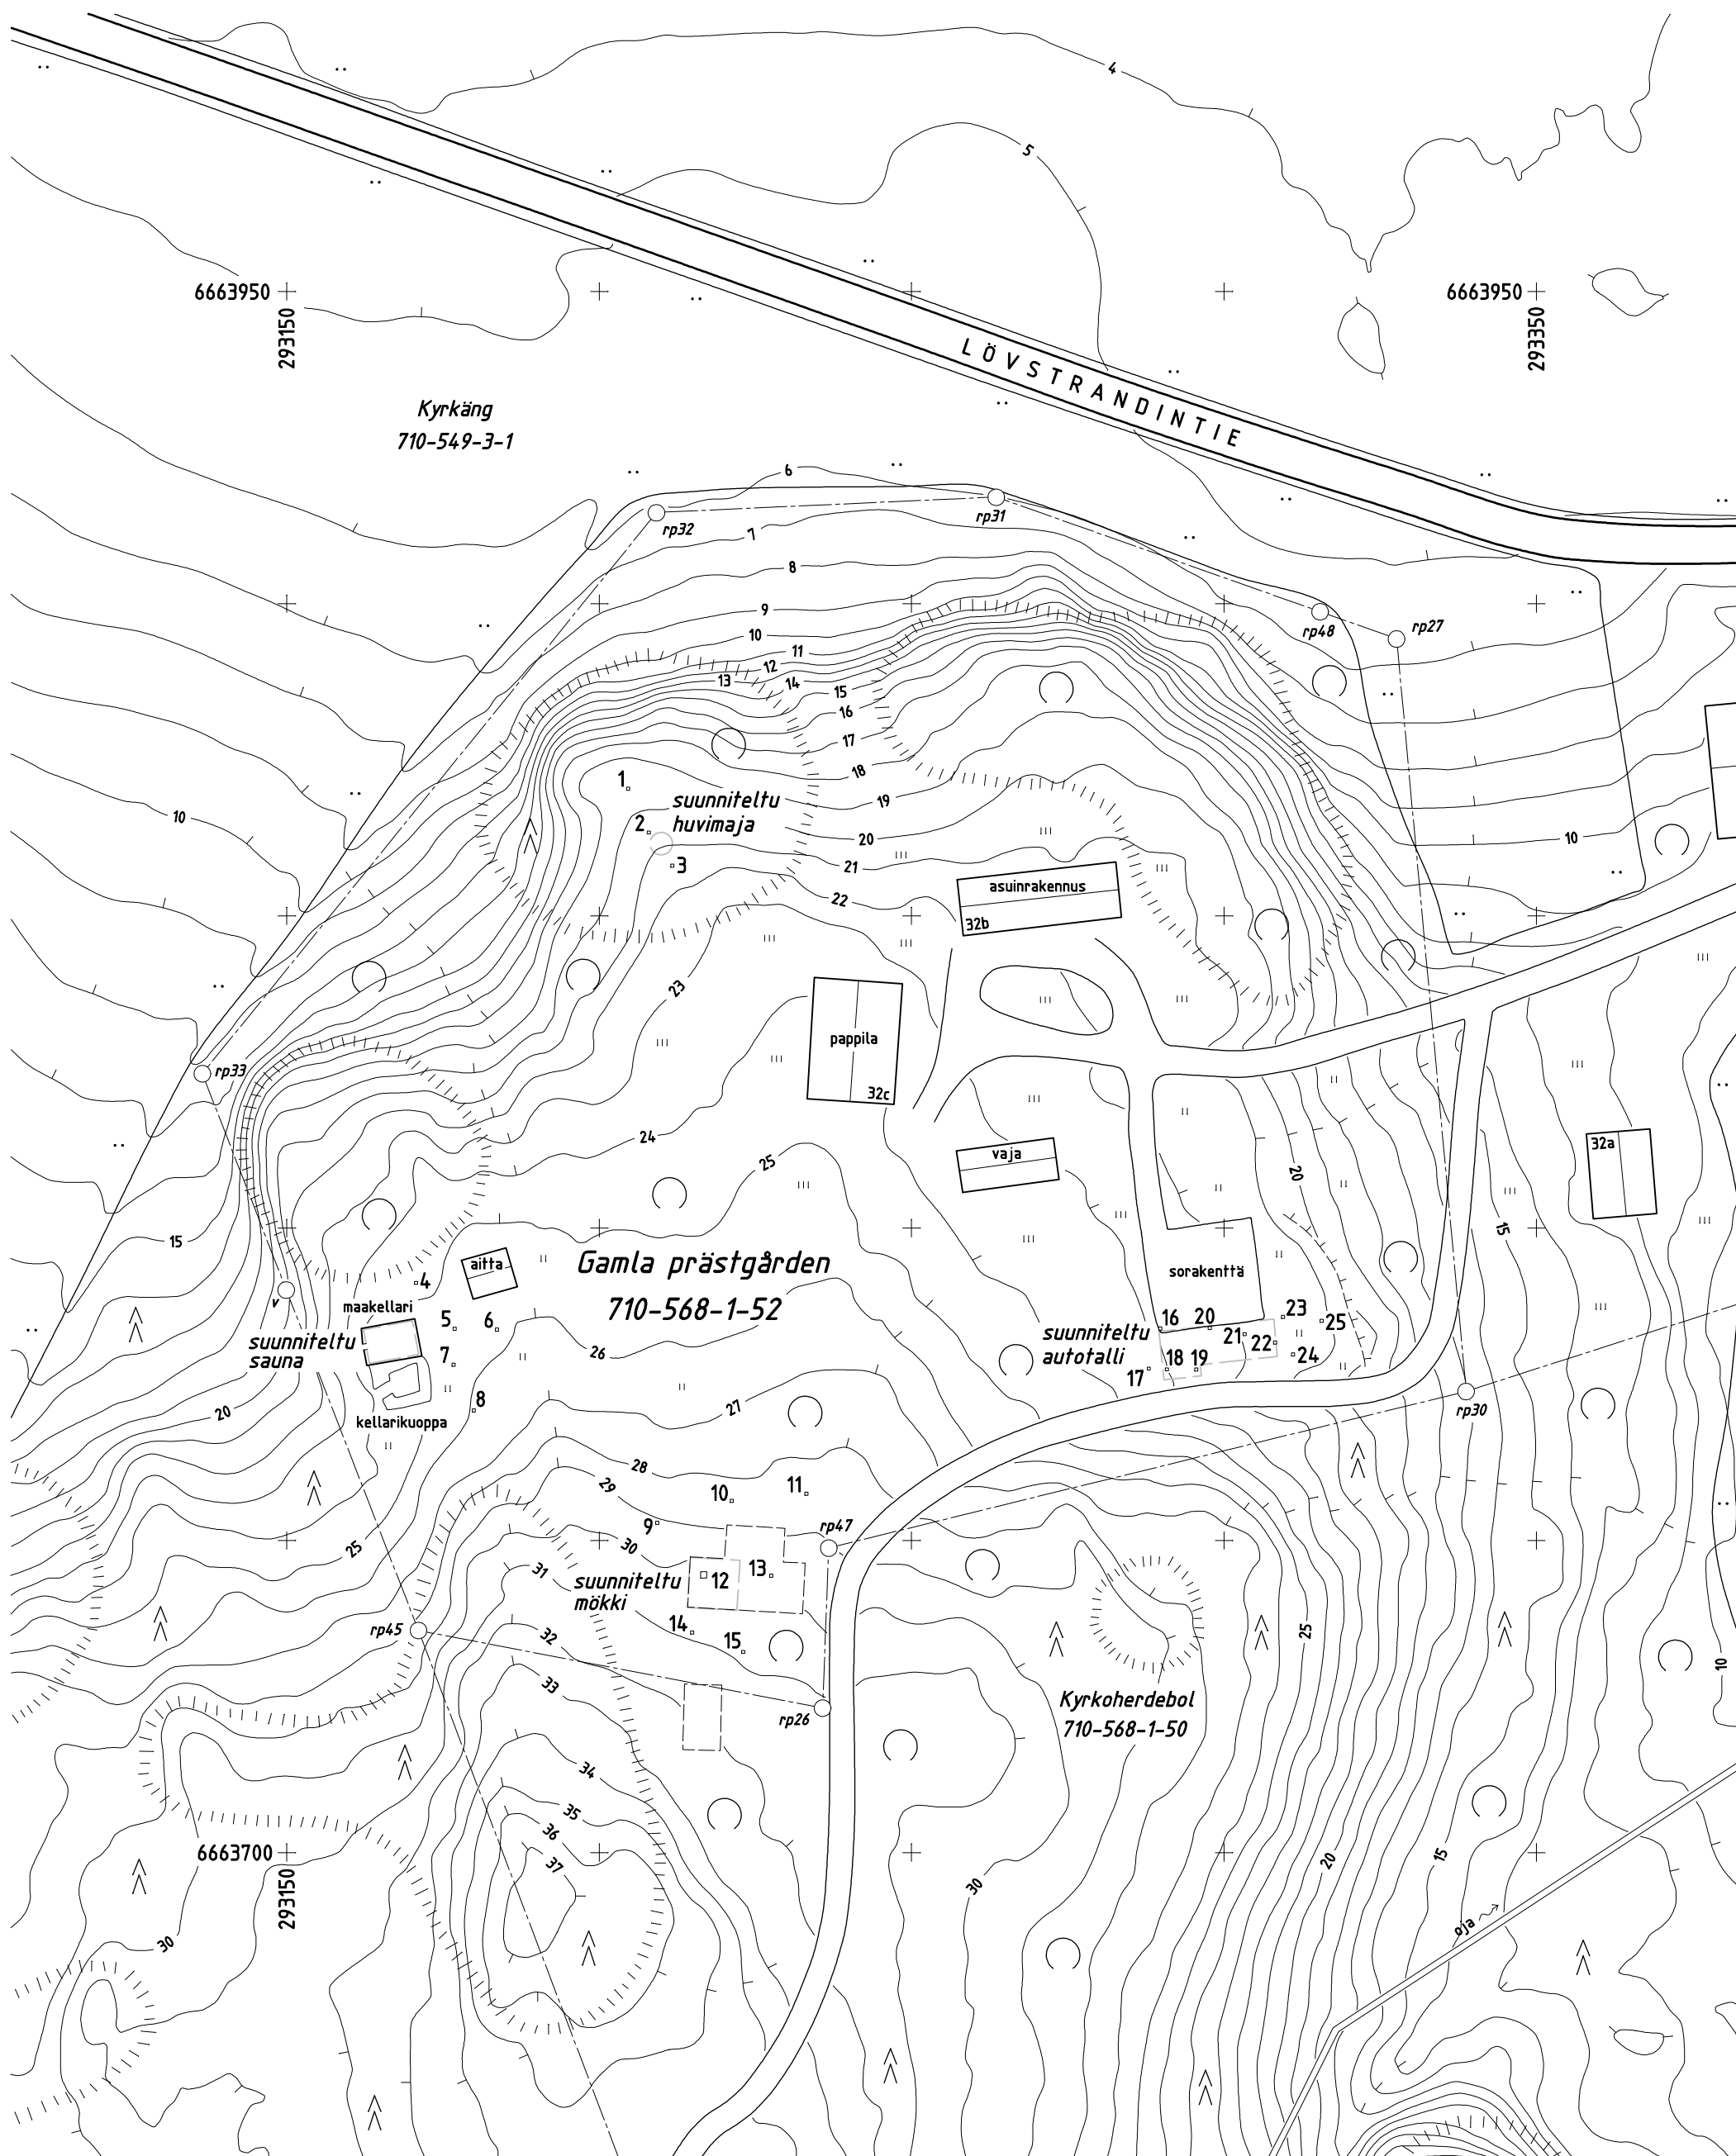
Yleiskartta 1:1000

Jälkityövaiheessa laadittiin Maanmittauslaitoksen maastokartan pohjalle yleiskartta mittakaavaan 1:1000, johon lisättiin koekuoppien sijainnit ja muut havainnot. Koekaivauksessa ei löytynyt Kansallismuseon kokoelmiin tallennettavia esinelöytöjä. Tutkimuksessa otetut digitaaliset valokuvat on luetteloitu Museoviraston kuvakokoelmiin päänumerolla AKDG 4878.
