**VAASAN KALARANNAN
MERIARKEOLOGINEN SELVITYS**

Vesilahdella 14.10.2016

Eveliina Salo
Maija Huttunen
PintaFilmi Oy

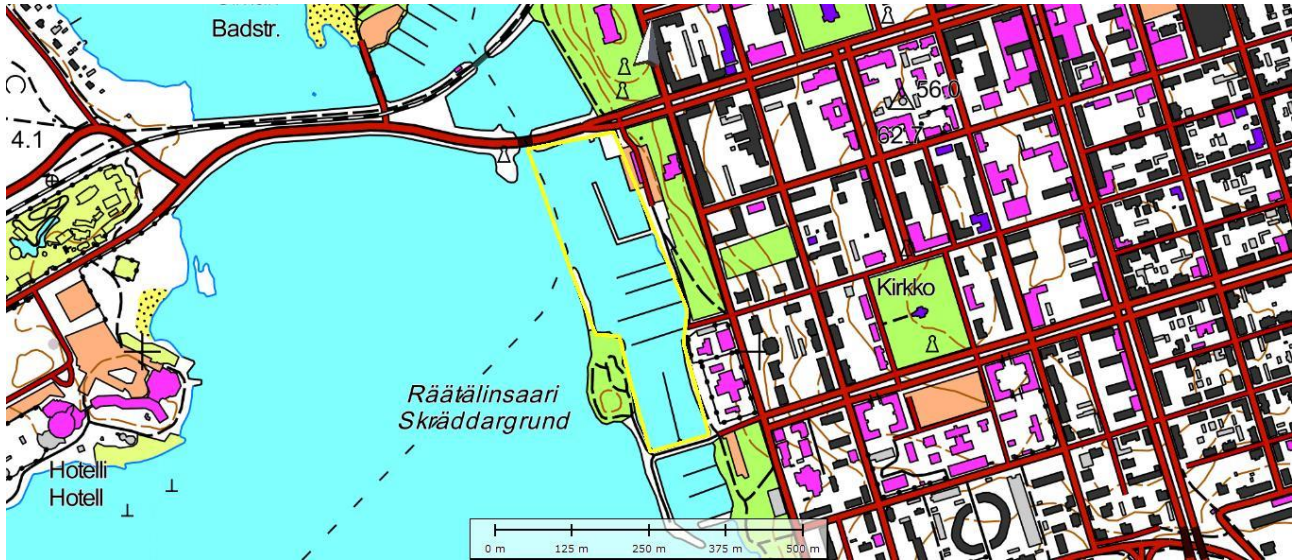
Kartta 2. Tutkimusalueen on merkitty karttaan keltaisella. Karttapohja: MML peruskartta.

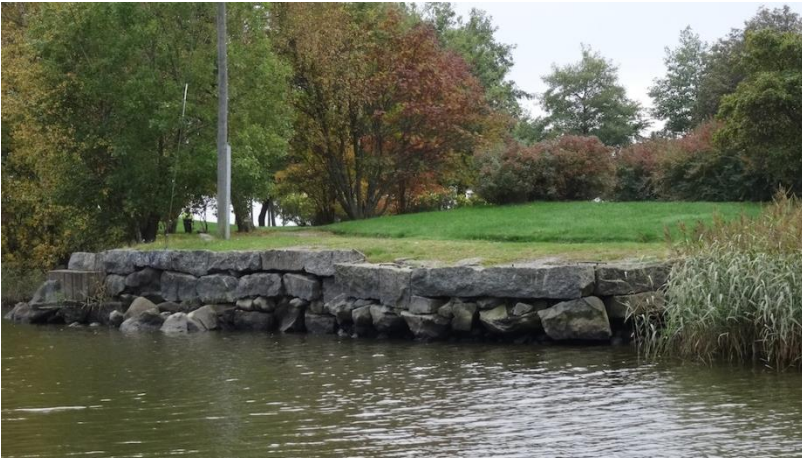
Kuva 2. Räättälinsaaren koillisosan harkkokivipengerrystä. Pengerrys on perustettu hirsiarkuille. Kuvaussuunta lounaaseen.

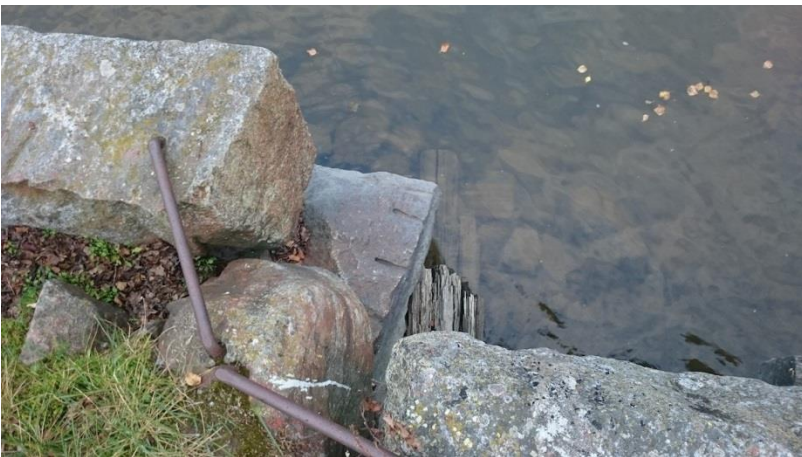
Kuva 3. Lähikuvassa harkkokivien alta pilkottavia rikkoutuneita hirsiiä. Kiviä on kiinnitetty toisiinsa rautatangoin. Kuvaussuunta koilliseen.

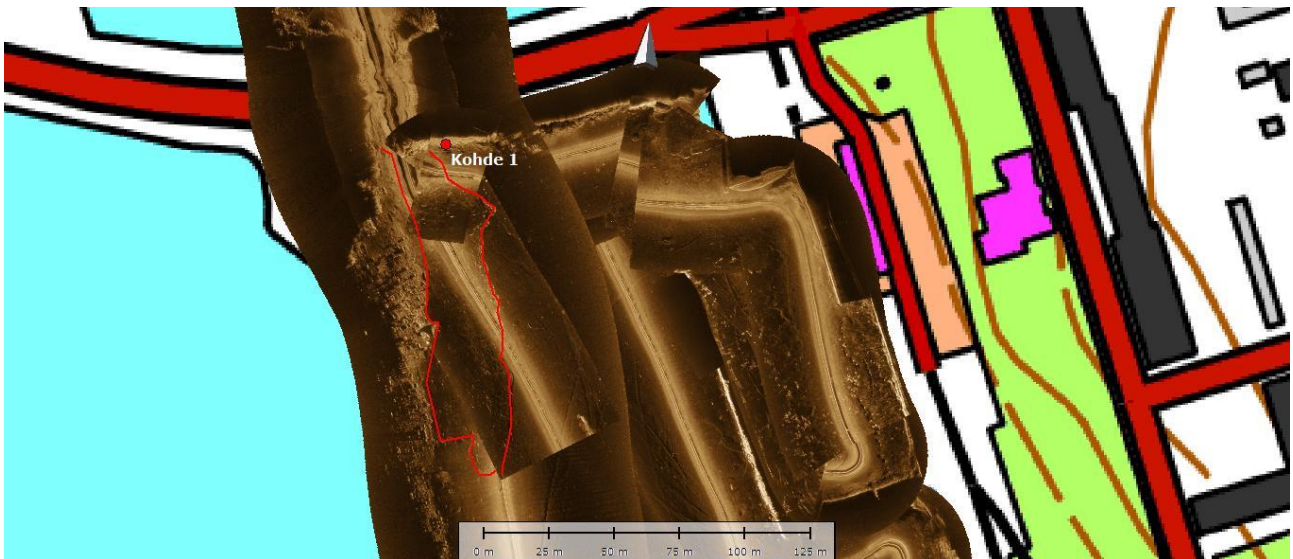
Kartta 3. Ruoppauskartta Vaskiluodon sillan alittavan väylän alueelta. Ruopattu alue on rajattu karttaan punaisella.

Koko tutkimusalue on ruopattu useasti satamatoimintojen turvaamiseksi. Viimeisimmät ruoppausjäljet näkyvät Räätilinsaaren länsipuolelta Vaskiluodon sillan alle johtavan väylän alueella selvästi (kartta 3).

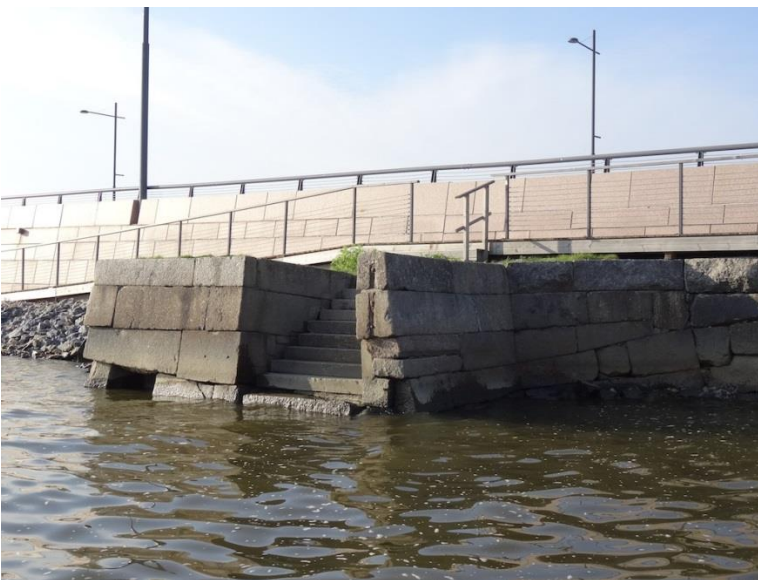
Kuva 6. Wolffin halkolaiturin jäänteet Vaskiluodon sillan kupeessa. Kuvaussuunta luoteeseen.

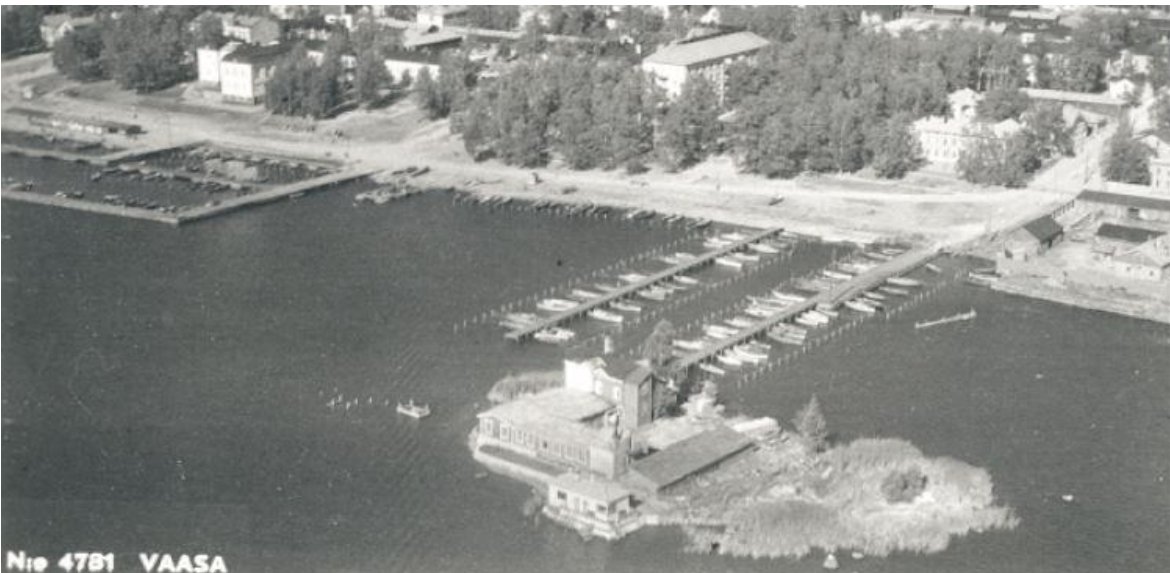
Kuva 10. Ote ilmakuvaista noin 1940-luvulta. Räävälinsaaren rakennuskanta erottuu kuvasta hyvin. Saaren pohjoispään edustalla näkyy vedessä kehikkomainen rakennelma, joka sijaitsee suunnilleen tutkimuksissa havaitun kohteen 2 sijainnissa. Kuva Pohjanmaan museo, Vaasan kaupunki 2016 sivu 6.

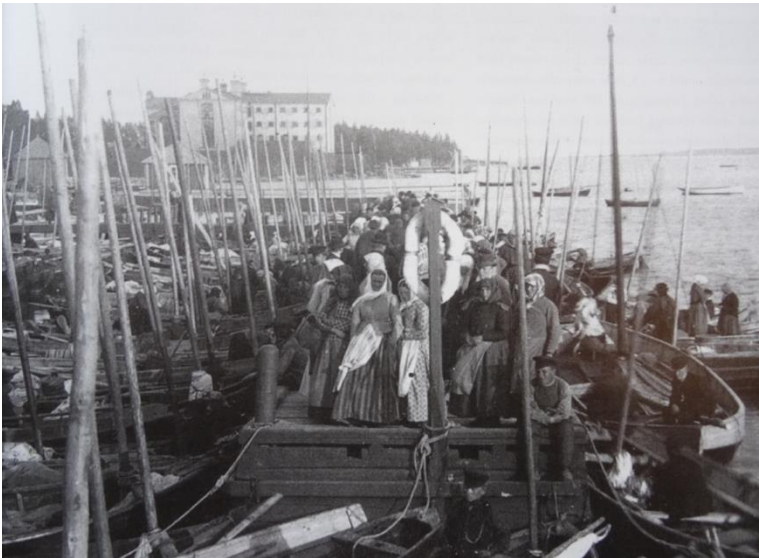
Kuva 13. Ote valokuvasta

Kalarannasta kuvattuna kohti vankilaa vuodelta 1891. Taustalla vankilan edustalla näkyy melko massiivinen laituri. Kuvaaja Julia Widgren, Kuva Pohjanmaan museo.

Vankila sai oman laiturin halkojen ja tarvikkeiden kuljettamista varten vuonna 1893 kun vangit rakensivat kivilaiturin vankilan viereen. Vuonna 1891 otetussa kuvassa näkyy vankilan edustalla melko massiivinen laituri (kuvat 13 ja 14).¹¹ Nykyään laituri sijaitsisi suunnilleen Räättälinsaareen johtavan pengertien kohdalla. Alue on ollut saavutettavissa pienveneillä ja niitä on jätetty redille myös sataman edustalle. Höyrylaivalaituri sijaitsee kuvassa Kalasataman ja vankilan välissä.

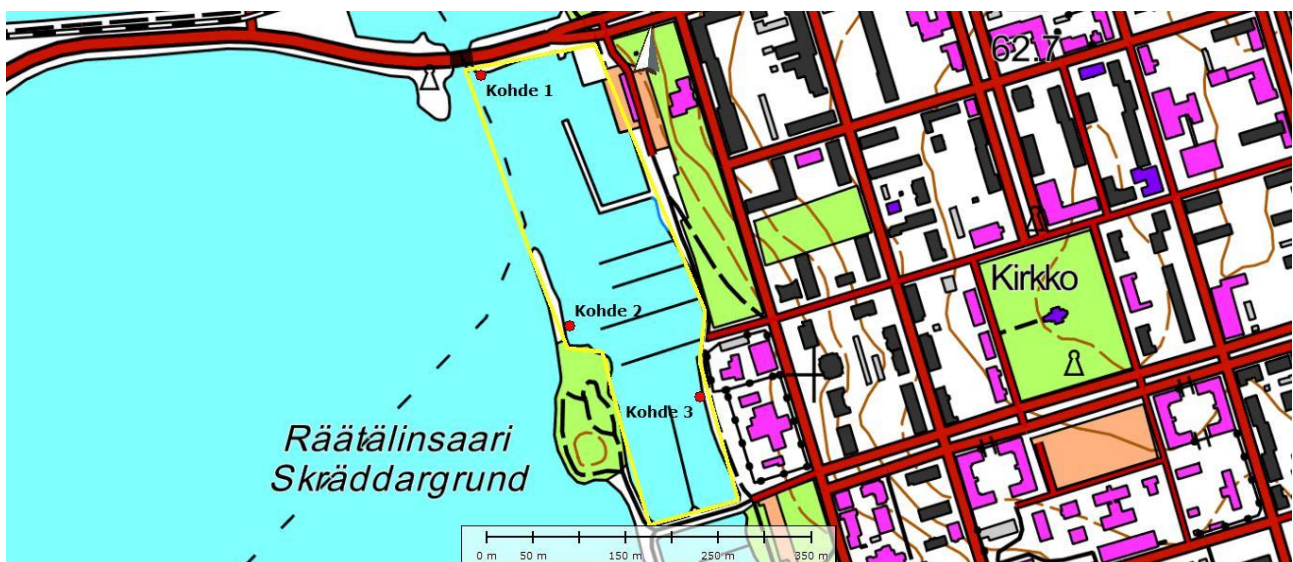
Kartta 6. Havaitut kohteet on merkitty karttaan punaisella. Karttapohja: MML peruskartta.

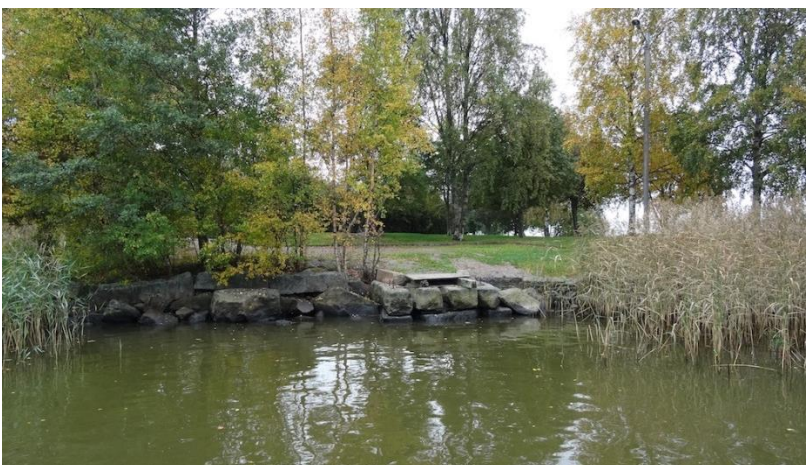
Kuva 18. Räättälinsaaren pohjoispään laiturinperustus ja rannan harkkokivipengerrystä. Kuvaussuunta lounaaseen.

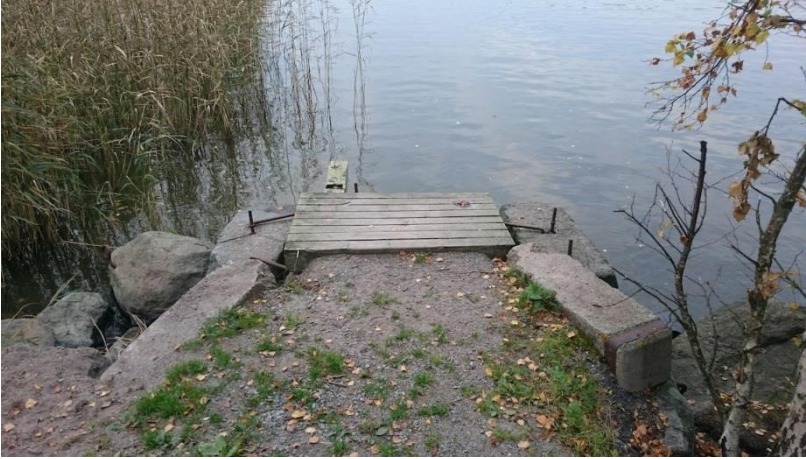
Kuva 19. Räätelinsaaren pohjoispään laiturinperustus ja rannalta kuvattuna. Kuvaussuunta pohjoiseen.
