Helsinki Kruunusillat -hanke
Hakaniemen alueen
arkeologinen vedenalaisinventointi

Vesilahdella 23.8.2016

Maija Huttunen
Eveliina Salo
Pintafilmi Oy

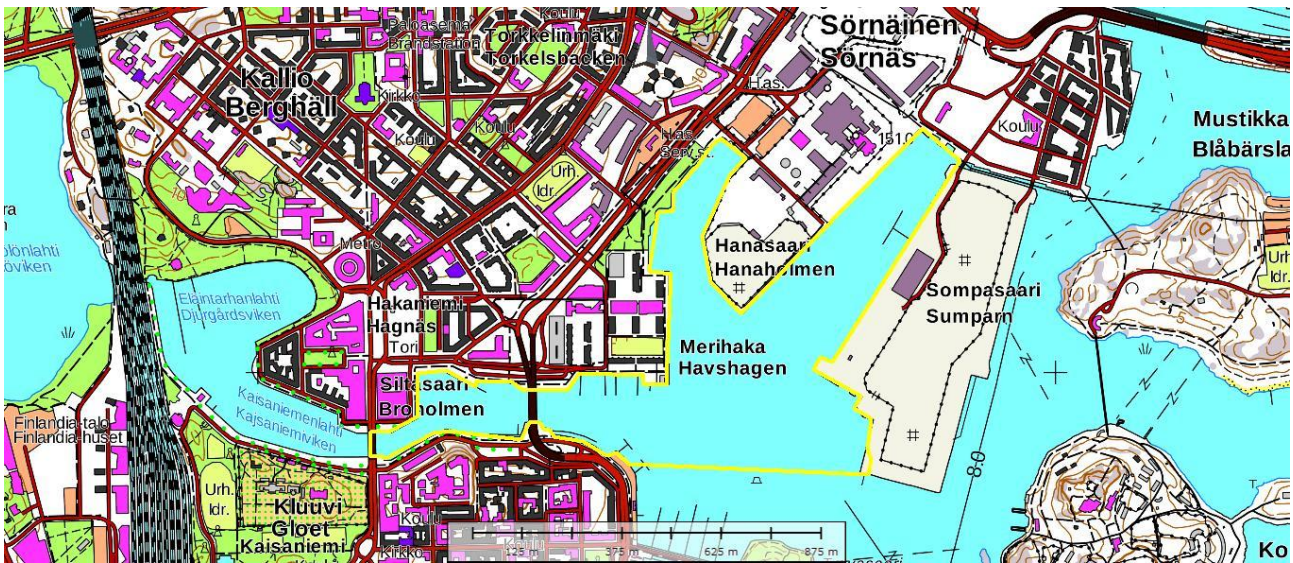
Kartta 2. Tutkimusalue on rajattu karttaan keltaisella. Karttapolhja: MML peruskartta.

Tutkimusalue sijaitsee Helsingin Hakaniemessä rajoittuen lännessä Pitkäänsiltaan ja idässä Sompasaaren kärkeen (kartta 2). Tutkimusalueeseen kuuluvat myös Hanasaaren ja Sompasaaren satama-altaat, sekä erillisenä kohteena Europa –laivan hylyn paikantaminen ja dokumentointi Kruunuvuorenselällä.

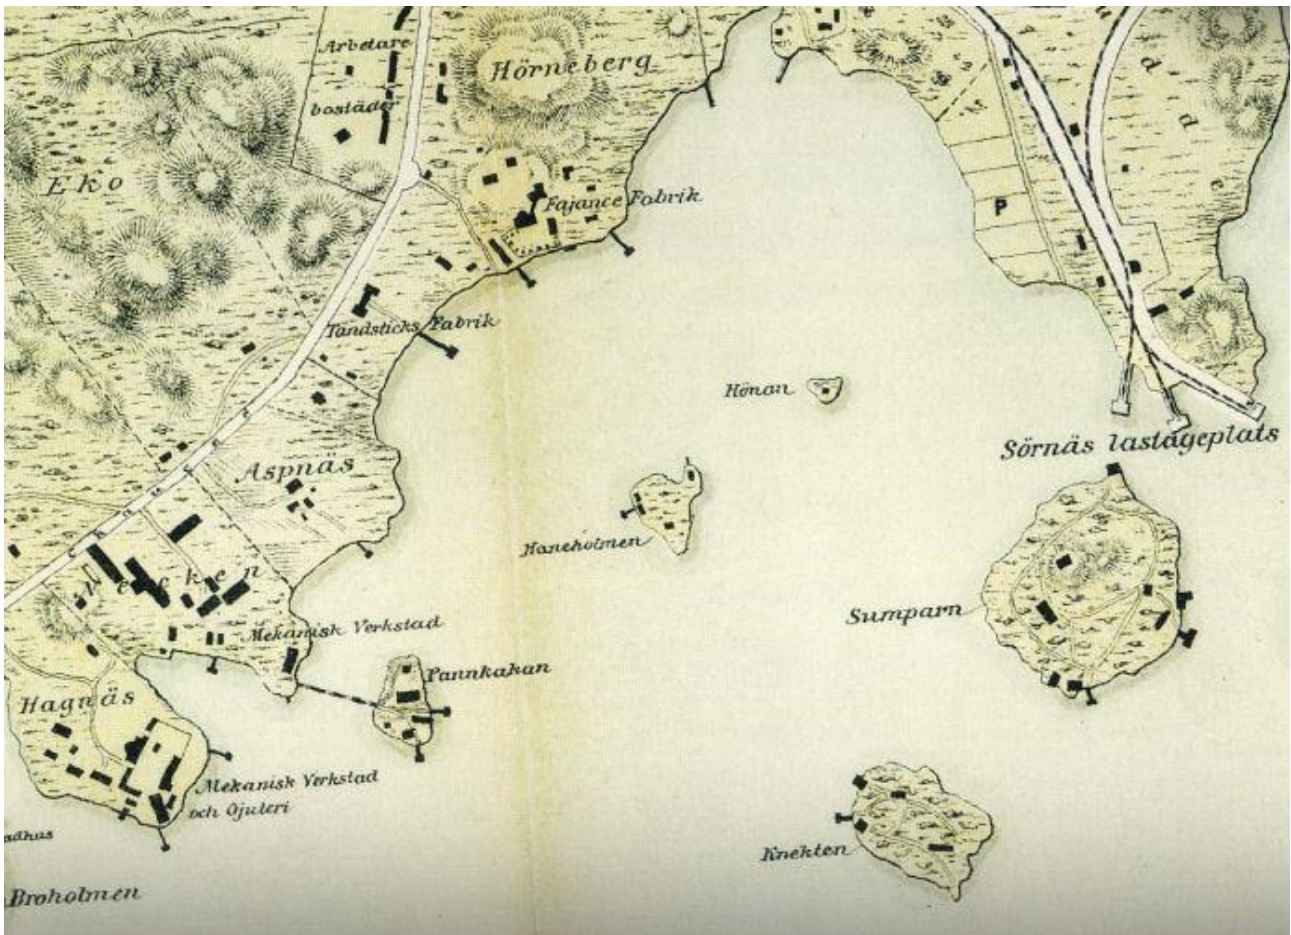
Kartta 3. Ote vuoden 1876 kartasta Hakaniemen ja Sörnäisten alueelta. Sörnäisissä on satama ja rantojen tehtailla on suuria laitureita. Sompasaari, Nihti ja Hanasaari ovat vielä saaria. Kartta: Plan af Helsingfors jemte Omgifning, C.H.Nummelin 1876. Karttalähde: www.helsinki.fi.

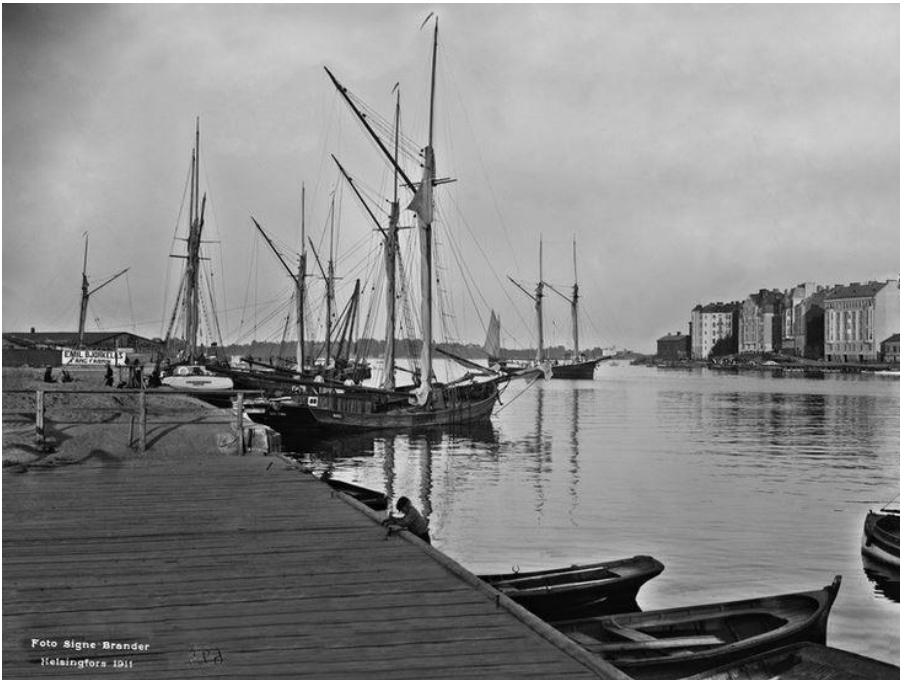
Kuva 2. Siltasaaren satamaa vuonna 1911. Laiturissa on hiekkaa kuljettavia purjealuksia. Taustalla näkyy Kruunuhaka. Kuva: Helsingin kaupunginmuseo, N625. Kuvaaja: Brander Signe.

Siltavuoren, Siltasaaren ja Hakaniemen rannoilla on sijainnut satamia (kuvat 2 - 4), joissa on ollut tilaa suurillekin purjealuksille. Laiturit ovat olleet kevytrakenteisista soutuvene- ja pyykkilaitureista aina jykeviin hirsiarkuille perustettuihin laitureihin.

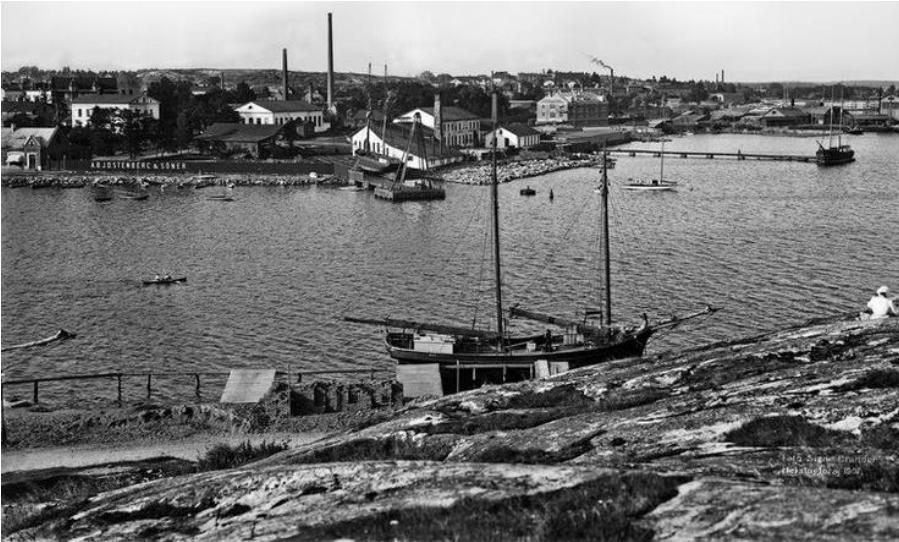
Kuva 4. Taustalla Hakaniemen rantaa vuonna 1907. Rannassa on sijainnut massiivisia laitureita. Kuva: Helsingin kaupungin museo, N82. Kuvaaja: Brander Signe.

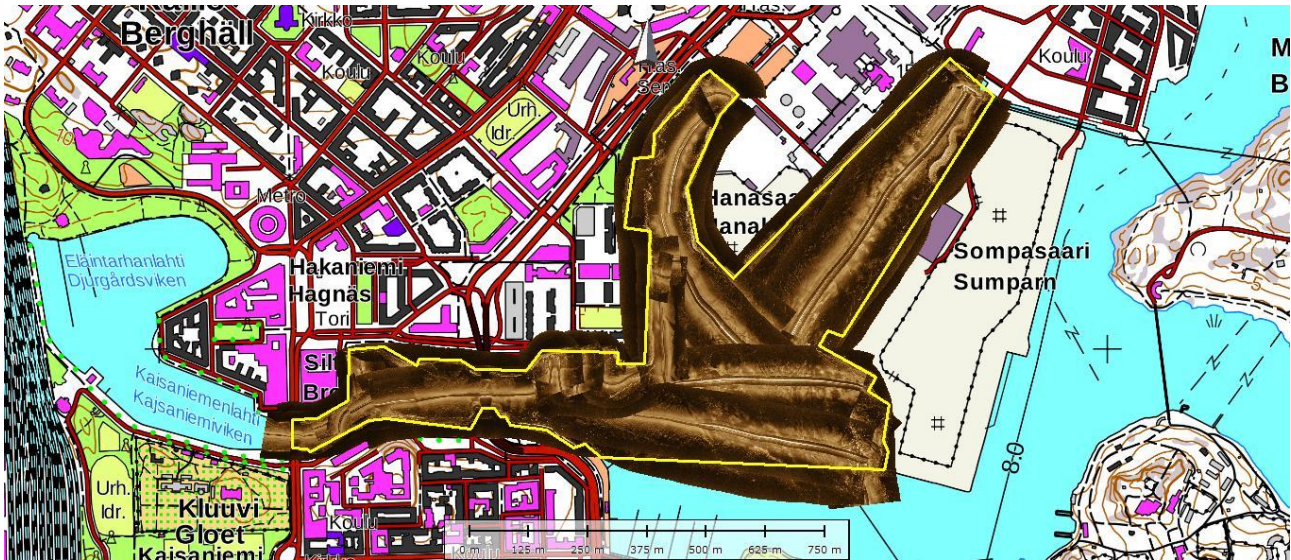
Kartta 7. Mosaiikkikuva viistokaikuluotauksen kattavuudesta tutkimusalueella. Tutkittavat alueet on rajattu karttaan keltaisella. Karttapohja MML.

Tutkittavilla alueilla luodattiin yhteensä 45 kaistaa seuraavasti: Hakaniemi 7 kpl 25 + 25 m 680 kHz, 10 kpl 50 + 50 m 680 kHz, 15 kpl 75 + 75 m 680 kHz, 1 kpl 100 + 100 m 680 kHz. Europa -hylky 8 kpl 50 + 50 m 680 kHz, 4 kpl 75 + 75 m 680 kHz. Näiden lisäksi tehtiin kohteiden tarkastusajoja, joita ei tallennettu.

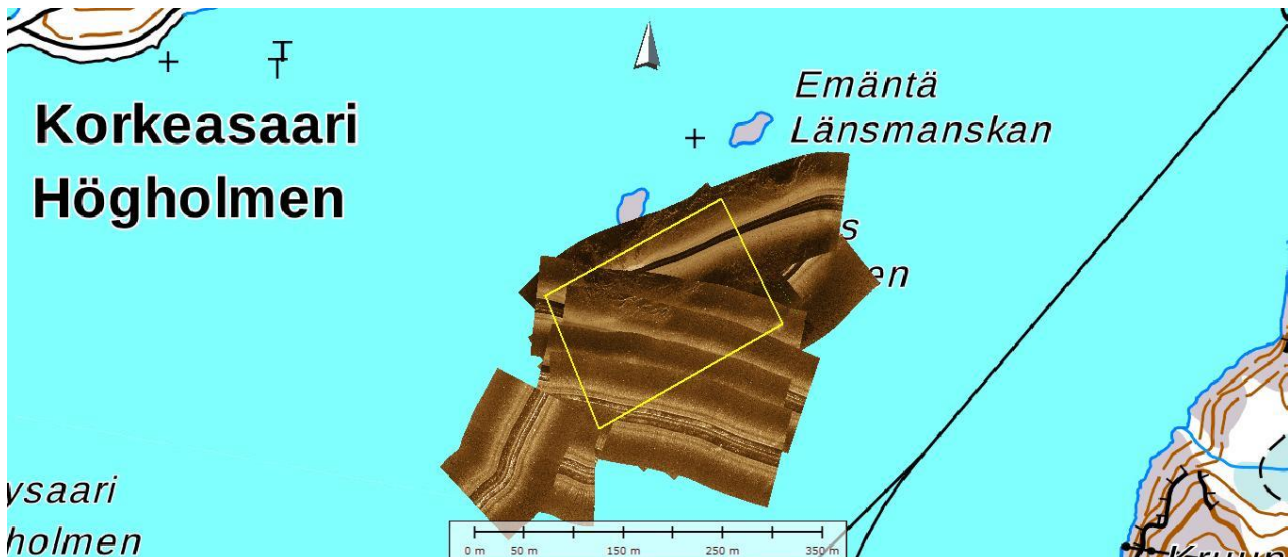
Kartta 8. Mosaiikkikuva viistokaikuluotauksen kattavuudesta höyrylaiva Europan ympäristössä. Hylyn uppoamispaikka on keltaisella rajatun alueen keskipisteessä. Karttapohja MML.

Höyrylaiva Europan jäänteitä etsittiin viistokaikuluotaamalla. Pohja tutkimusalueella on mutaa, josta palaavia kaikuja on erittäin vähän. Lähempänä Nimismiehenluotoa pohja muuttuu kovaksi hiekka- ja kivipohjaksi, missä havaittiin yksi autonrengas. Veden syvyys hyllyn uppoamispaikan ympäristössä on noin 9-12 metriä. Tutkittavalla alueella havaittiin muutamia pieniä metallinkappaleita pohjassa melko kaukanakin tunnetusta uppoamispaikasta. Varmuutta siitä, liittyvätkö kappaleet Europan hylkyyn ei ole. Hylkyä paikannettiin noin 300 x 400 metrin alueelta uppoamispaikan keskipisteen ympäriltä (kartta 8). Hyllyn historiatietoihin viitaten vaikuttaa siltä, että siitä ei ole enää jäljellä muuta kuin mutaan uponneen peräosa kappaleita. Sedimentin sisällä sijaitsevat kappaleet voitaisiin tarvittaessa paikantaa vain magnetometrillä.

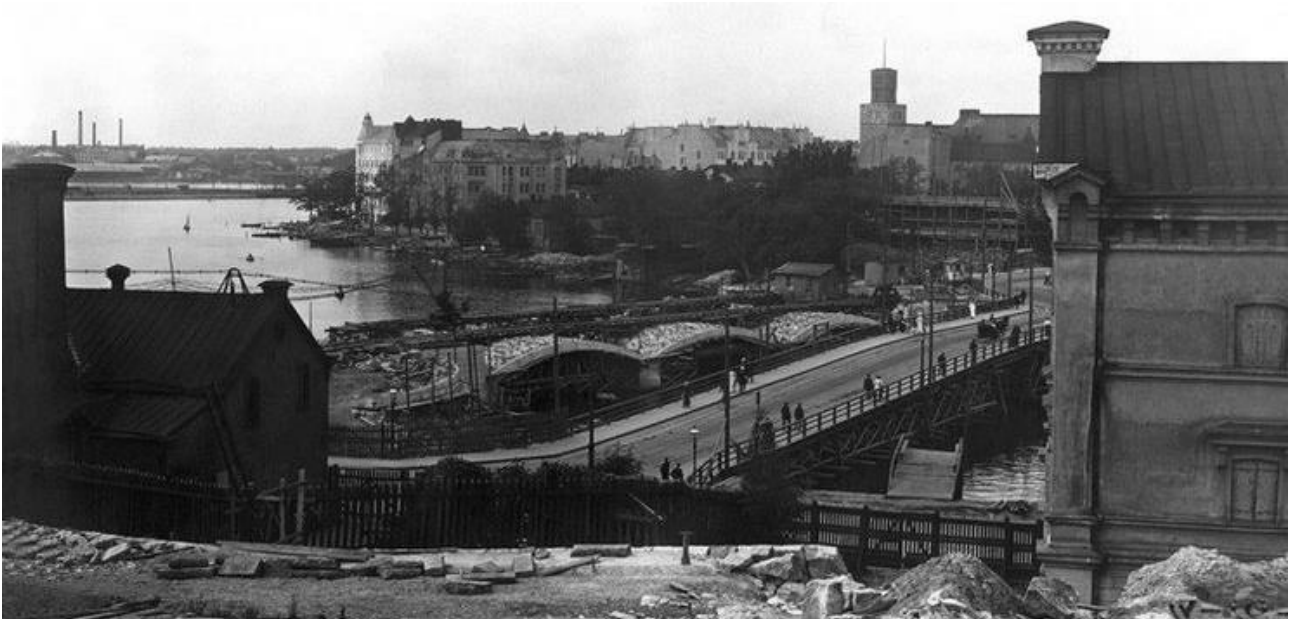
Kuva 6. Puinen pitkäsilta ja taustalla uuden kivisillan rakentaminen vuonna 1912. Kuva: Helsingin kaupunginmuseo, N252154. Kuvaaja: tuntematon.

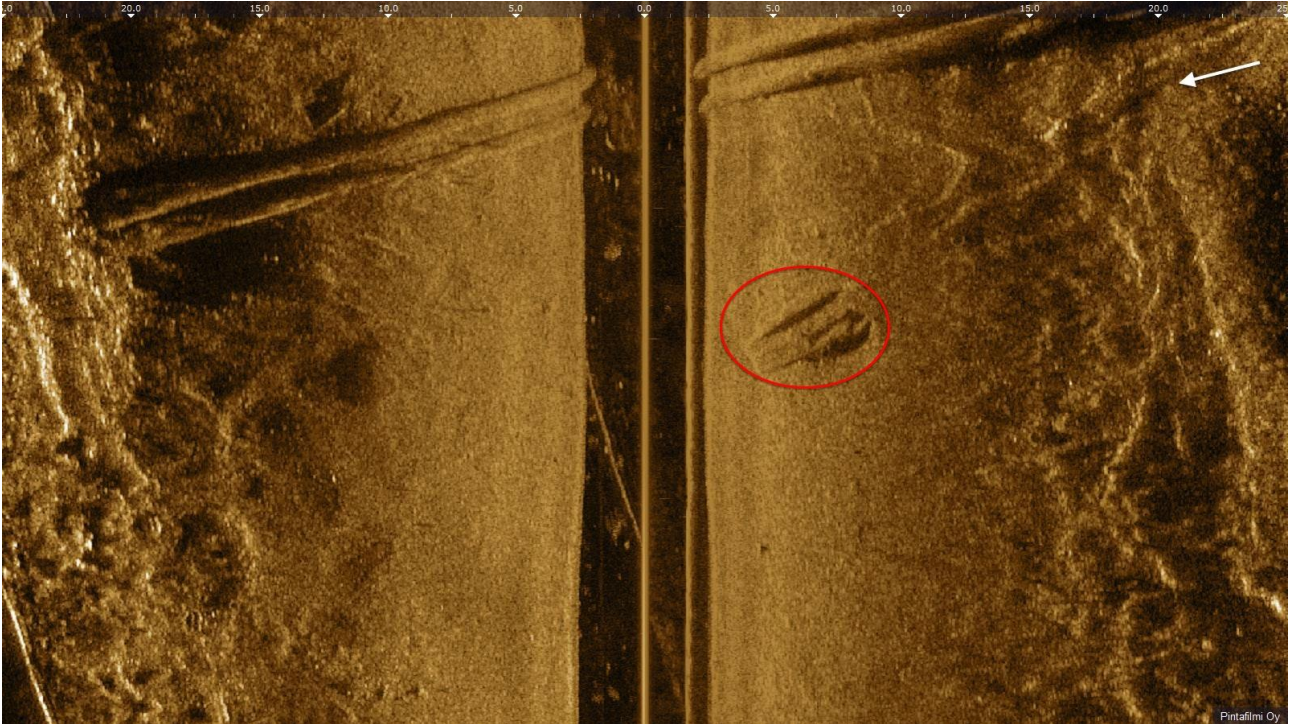
Kohteen ID: Uusi kohde	
Nimi: Siltasaaren satama 2 (ehdotus)	Kunta: Helsinki
Laji: Muu kohde (ehdotus)	Vedenalainen: Kyllä
Tyyppi: Laituri	Tyyppin tarkenne: Puinen laiturin kansi
Lukumäärä: 1	
Ajoitus: Historiallinen	Ajoitustarkenne: 1800-1900-luku (?)
Koordinaatit: WGS84 60°10.598' N, 24°57.129' E; TM35 N 6672844, E 386397	
Syvyys max: 3,5 metriä	Syvyys min: 3,3 metriä
Koordinaattiselite: Paikannettu viistokaikuluotaamalla	
TM35 karttalehti: L4133D1	
<p>Kuvaus:</p> <p>Kohde sijaitsee keskellä Siltasalmea, hieman pohjaan lasketuista putkista itään. Kooltaan kappale on 1,8 x 5 metriä. Objektin materiaali on todennäköisesti puuta.</p> <p>Kohteen arveltiin alun perin olevan veneen hylky, mutta tarkemmissa luotauksissa havaittiin, että se on todennäköisesti osa laiturin kansiosaa. Kyseessä on mahdollisesti kohteesta 3 ajelehtinut kappale, missä sijaitsee lähes identtinen puinen objekti.</p> <p>Kappaleen ei arvioida olevan kulttuurihistoriallisesti merkittävä tai yli 100 vuotta sitten upponnut.</p>

Kuva 12. Viistokaikuluotauskuvat kohteesta 4. Kyseessä on todennäköisesti kohteesta 3 ajalehtinut laiturin kannen kappale.

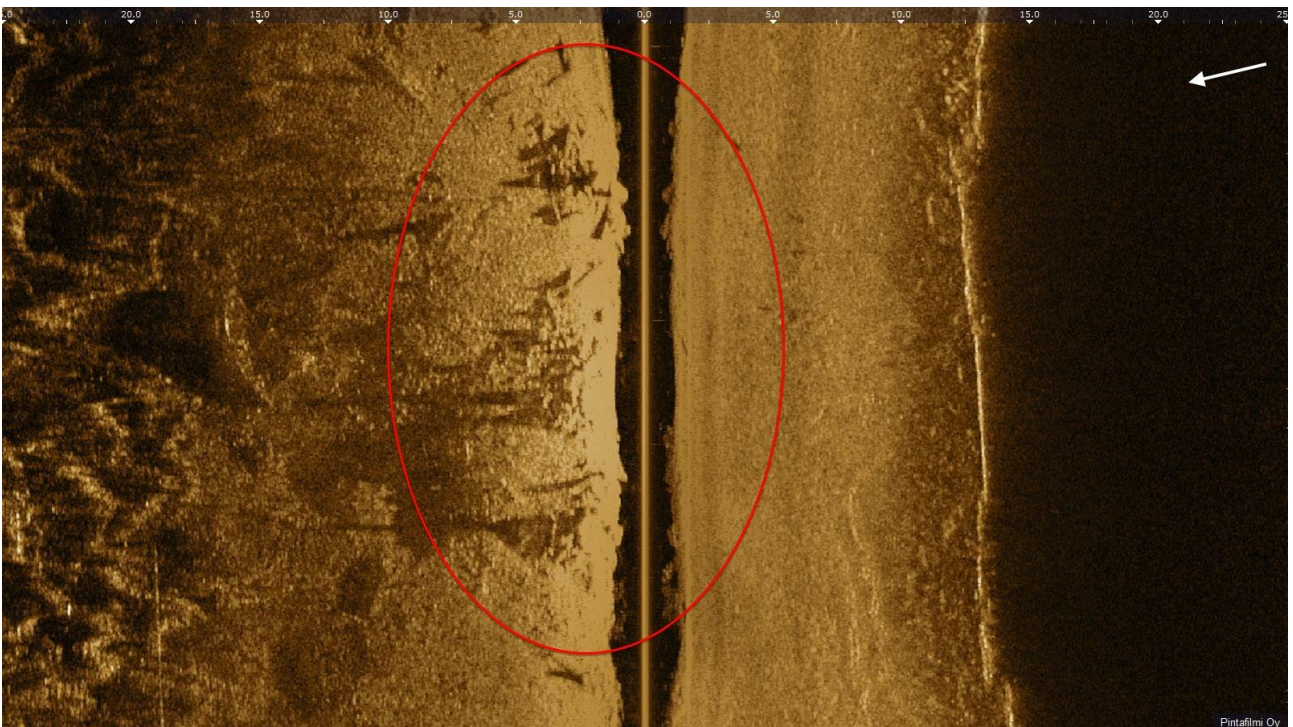
Kuva 14. Viistokaikuluotauskuva kohteesta 5. Kuvassa näkyy hirsien ja kivien sekaisia keskittymiä, jotka liittyvät laiturin hirsiaakkuperustuksiin.

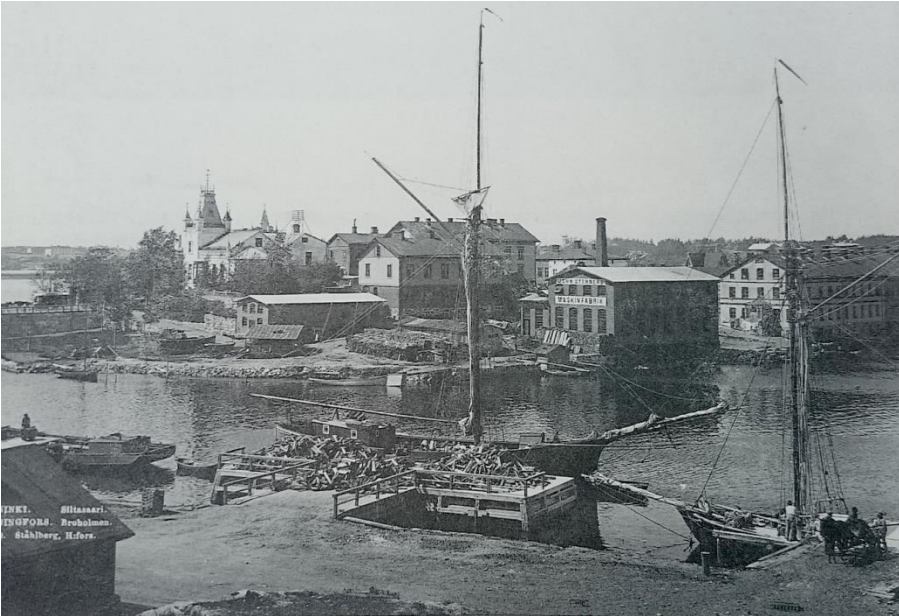
Kuva 15. Tutkimuksissa havaittu laituri 1890-luvulla. Kuvälähde: Helsingin kaupungin museo; Virtanen 1993, 60.

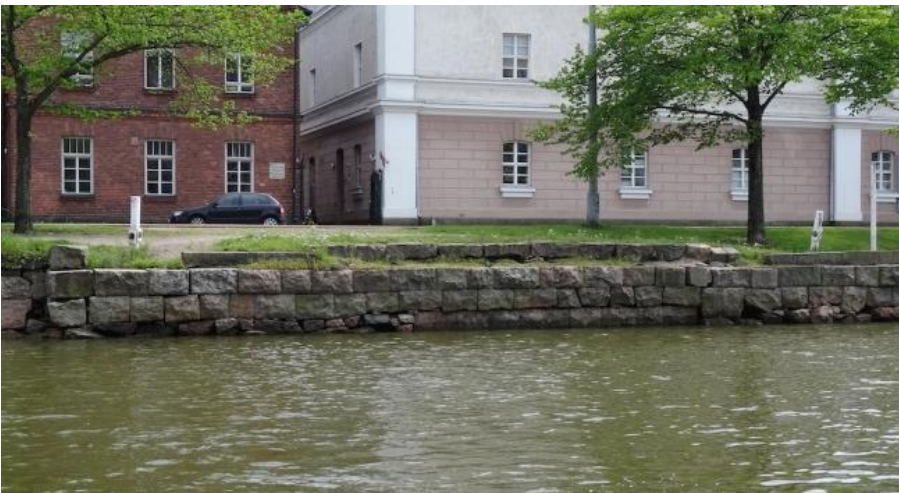
Kuva 16. Laiturin sijainti näkyy myös rantapengerryksessä.
