KUHMO

VUONTEENKOSKI, VETOTAIPALEENKANGAS, KATERMANKOSKI JA SUITUA

**ARKEOLOGINEN INVENTOINTI JA
VEDENALAISTUTKIMUKSEN MENETELMÄTESTAUS**

Vesilahdella 7.12.2016

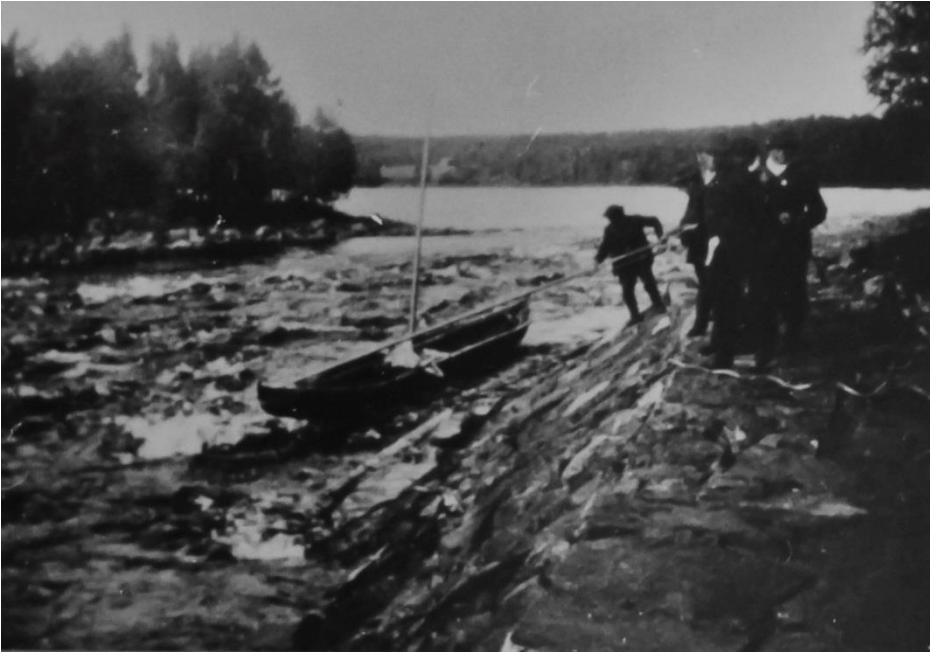
Kuva 1. Tervaveneen veto möljää pitkin ylävirtaan. Keulamies vetää köydestä ja jälkimmäinen rompsii puusauvalla. Kajaani Petäiskoski. Kainuun museo, K-1969:2.

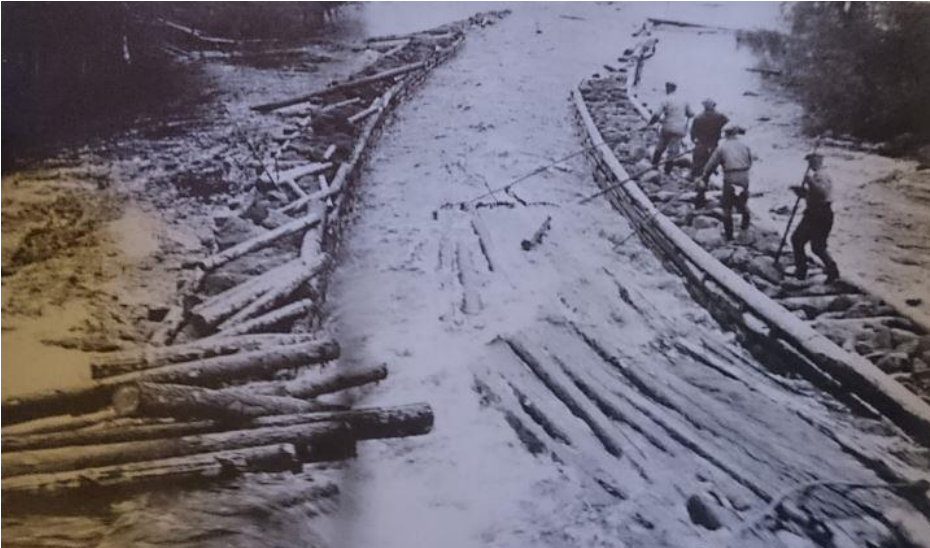
Kuva 2. Uittorakenteita Vietsinjoen Kuurtajankoskessa 1950-luvulla. Inventoinnissa Suituan uomassa havaittiin samantyyppisiä hirsiaurakenteita. Kuvälähde: Wilmi 2003, 352. Kuvaaja Toivo Väisänen.

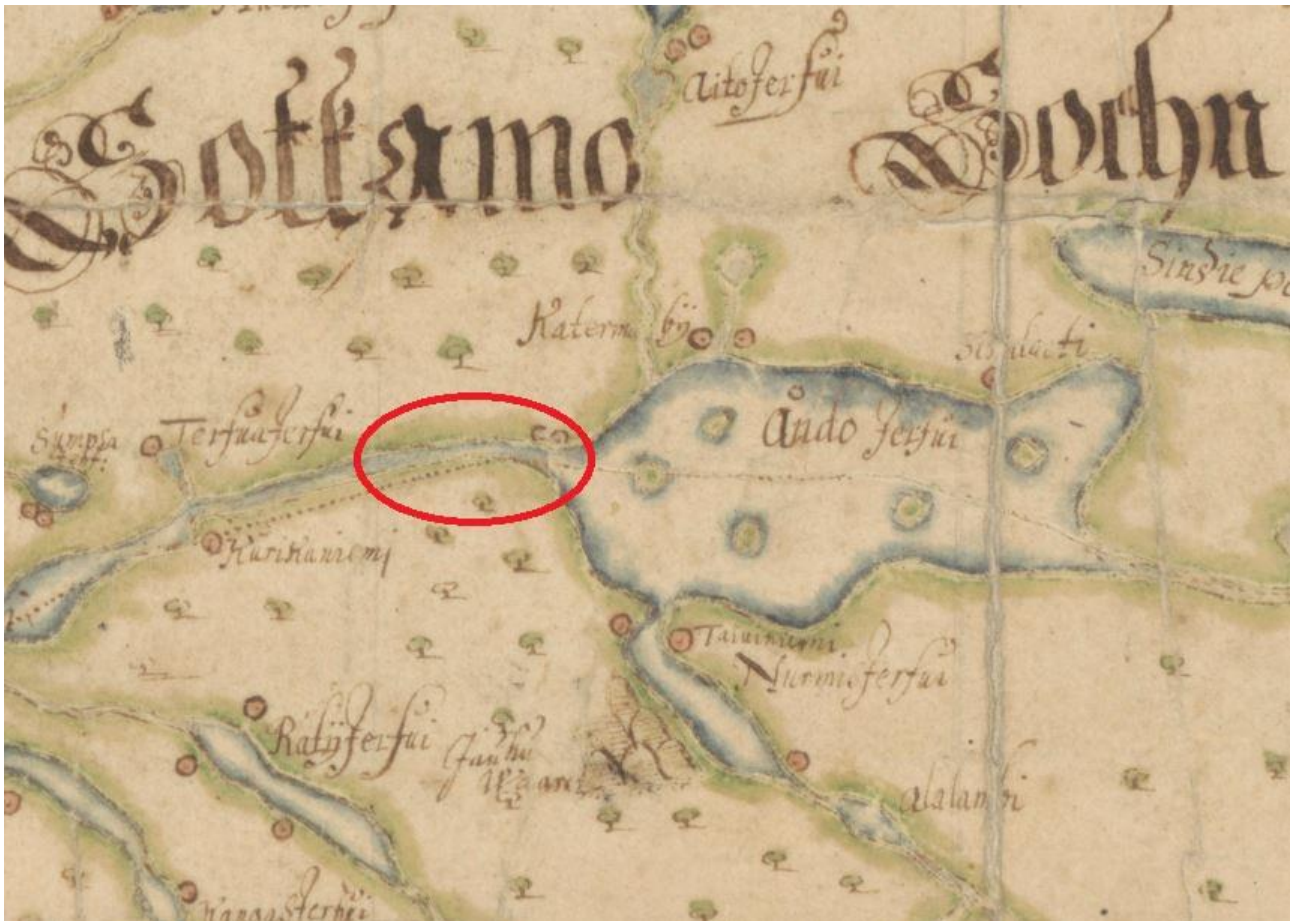
Kartta 2. Karttaote Kajaaniporin läänin kartasta vuodelta 1650. Kulkureitti kulkee Ändo jerfviä eli Ontojärveä pitkin ja poikkeaa maalle saavuttaessaan Katerman kosken. Katerman kosken alkupäässä on sijainnut kaksi taloa. Katerma by sijaitsee Ontojärven rannalla. Lähde: www.vanhakartta.fi; mh 107. http://www.vanhakartta.fi/historialliset-kartat/pitaejaenkartat/@mapview?handle=hdl_123456789_22229.

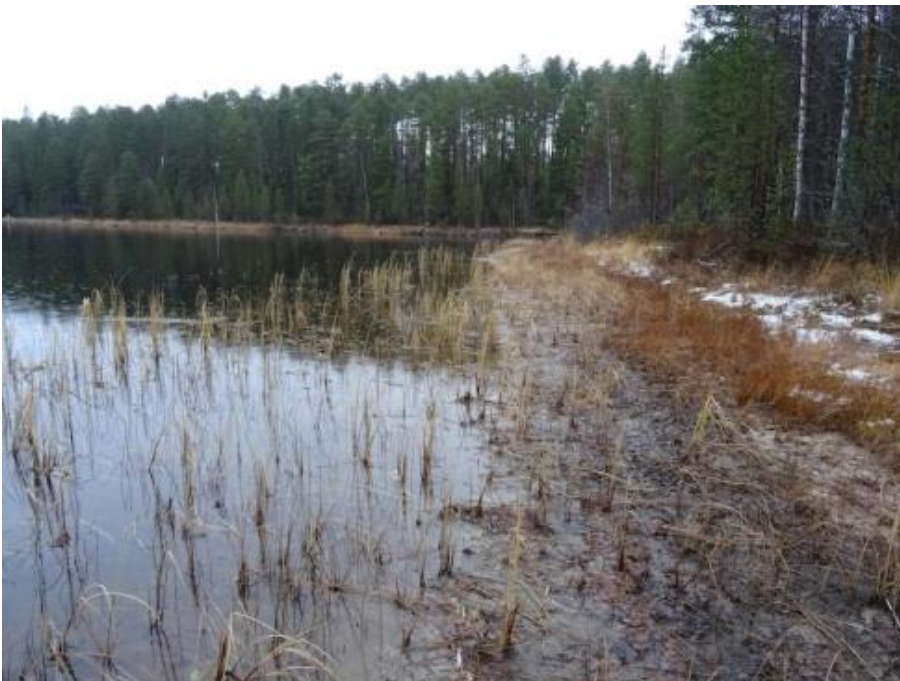
Tutkimusalueen rannat ovat mäntyvaltaista sekametsää. Rannat ovat kivikkoiset/lohkareikkoiset lukuun ottamatta aivan suvannon perukkaa, joka on hiekkapohjaa (kuva 5). Joen virtaus ja toisaalta rannan yläpuolisen kosteikon purot ovat todennäköisesti kuljettaneet hiekkaa suvantoon. Kivikkoiset rannat syvenevät melko nopeasti, mutta vesi madaltuu jälleen suvannon keskivaiheilla. Hiekkapohjainen perukka syvenee hitaasti. Suolta laskevan ojan edustalla hiekkapohjan päällä on pölyävä humuskerros, jossa kasvaa runsaammin pohjakasvillisuutta. Virtaus on kuluttanut ja kasannut sedimenttiä niin, että kosken alapuolella pohja on kivikoinen ja pohjukassa ja keskellä hiekkapohjaa. Akanvirran puoli on mutapohjaa, joka on kasautunut sedimentistä ja kuolleiden

Kuva 5. Yleiskuva tutkimusalueen 1 suvannon perukasta. Perukan hiekkarantaa lukuun ottamatta tutkimusalueen rannat ovat kivikkoiset ja jyrkähköt.

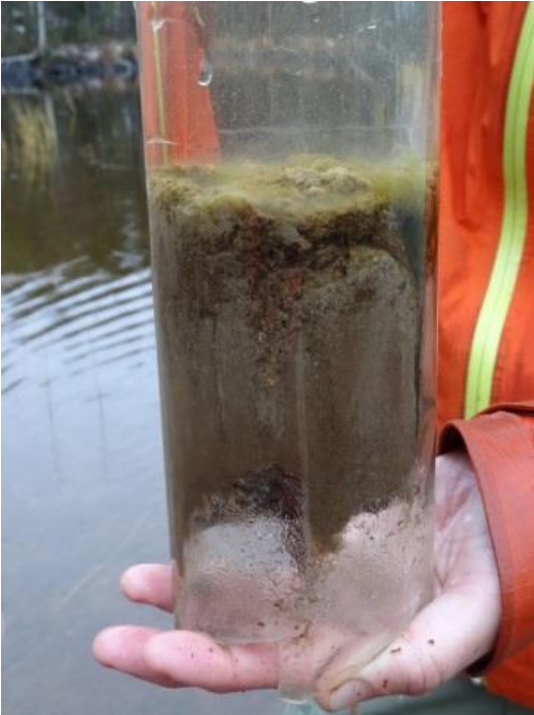
Kuva 6. Putkinäyte сувannon perukan hiekkapohjalta. Näytteenotin ei sovellu kovan pohjan näytteenottoon, koska putkea ei pystytä työntämään syvälle sedimenttiin.

Näytteitä otettiin kolme, joista yksi onnistui niin, että se kuvattiin (kuva 6). Näytteet jäivät lyhyiksi, koska pidempää näytettä on mahdotonta saada käsivoimin tiiviistä hiekkapohjasta. Ensimmäinen näytteistä oli koostumukseltaan hienoa hiekkaa ja toinen turpeen ja juurien sekaista hiekkaa, kolmas oli erittäin vesipitoista turvetta, joka ei pysynyt näytteenottimessa sitä nostettaessa. Sukeltaja ei pysty veden alla näytteenottoon kovalla hiekkapohjalla, joten sukeltaen tehtävä näytteenotto hylättiin tutkimusmetodinä tällä alueella. Alueilla joilla tiheän vesikasvillisuuden juuret täyttävät pohjasedimentin on näytteenotto käsivoimin erittäin vaikeaa.

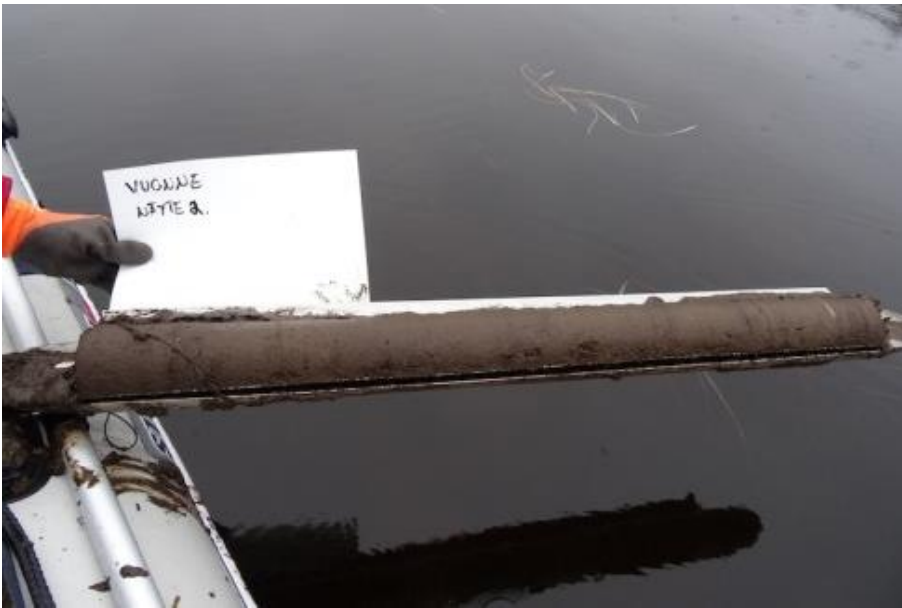
Kuva 7. Venäläisen suokairan näyte pehmeältä turpeensekaiselta mutapohjalta.

Näyte otettiin lähempää kosken suuaukkoa kuin näyte 1. Pohjan mutakerros on täällä ohuempi ja sedimentti hieman kiinteämpää (kuva 7).

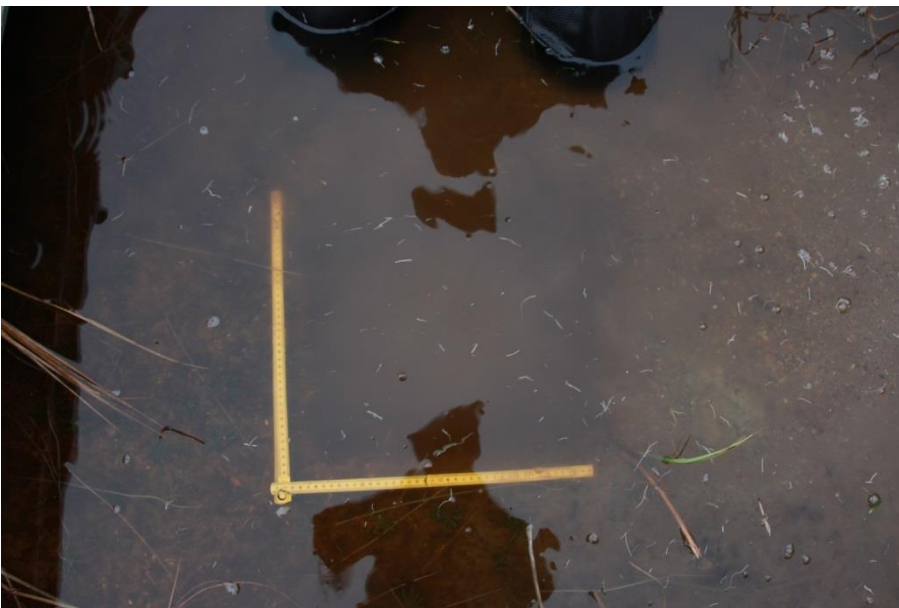
Kuva 8. 40 x 40 cm koekuoppa suvannon perukan hiekkarannalla.

Koekaivausruudun koko on riittävä kun se on 40 x 40 cm, jos objekti sijaitsee melko lähellä pohjan tasoa ja tutkittava sedimentti on hyvin koossa pysyvää. Syvämmällä sijaitseva objekti vaatii suuremman kaivausalueen. Sukeltaen tehtävässä koekaivauksessa huono näkyvyys vedessä vaikeuttaa havainnointia ja kerrosten tulkitsemistä. Lähes kaikissa tapauksissa näytteiden tai tutkimuskohteiden tutkiminen pinnalla on helpompaa kuin veden alla.

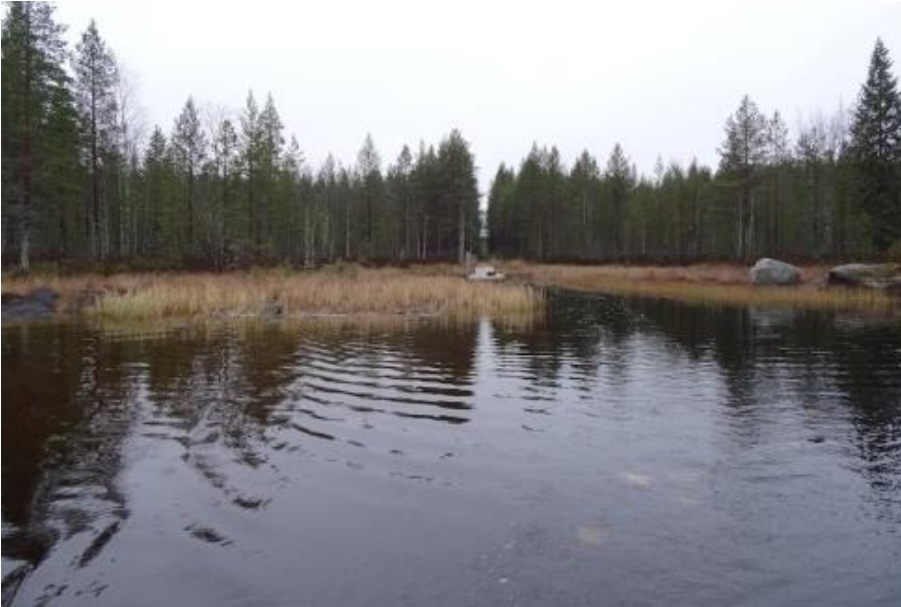
Tutkimusalueella kasvaa kaislaa ja lummetta ja rannoilla heinää ja sammalta. Vesikasvillisuus on harvaa. Rannat ovat matalat ja soistuvat vetotaipaleen länsipuolella. Pohja on pääasiassa hiekkapohjaa, jonka pinnassa on pölyävä humuskerros. Hiekkakerroksen alla pohja muuttuu savikoksi. Pohja syvenee hitaasti kohti ulappaa ja ympäristö on karikkoinen. Vetotaipaleesta itään rannat ovat hieman syvemmät ja kivikkoiset. Siellä täällä makaa uittotukkeja pohjassa. Ranta on nuorehkoa kuusi- ja sekametsää (kuva 9).

Kuva 9. Yleiskuva tutkimusalueen 2 ympäristöstä. Kuvan keskellä on laituri, jonka oikealta puolelta vetoraide kulkee.

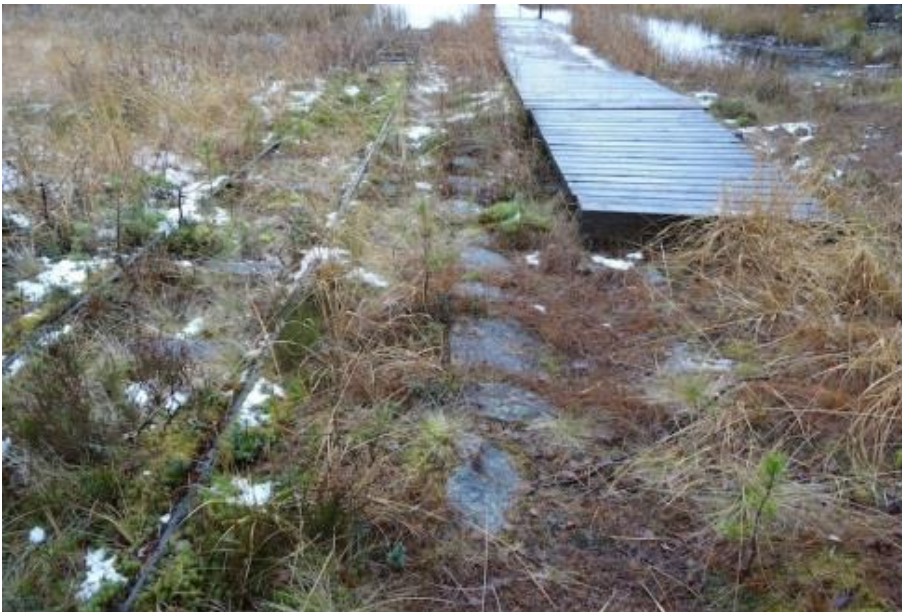
Kuva 10. Raiteet ja laituri on perustettu kiviladonnan päälle soistuvan maan vuoksi.

Raiteet ja radan vieressä oleva laituri on perustettu soistuvassa rannassa kiviladonnan päälle (kuva 10). Ladonta jatkuu noin 33 metrin matkalta maalle. Laiturin kelluva osa on uusittu viime vuosina. Laiturin itäpuolella on tehty pohjan ruoppausta ja ruoppausmassa on läjitetty rannalle. Ruoppausmassan seassa on joitain työstettyjä hirren ja puun kappaleita, jotka liittyvät vanhaan laituriin. Rantavedessä on lisäksi painekyllästetyn puun kappaleita, jotka liittyvät vanhaan laituriin. Lisäksi vedessä havaittiin yksi salvottu hirsi, joka liittyy myös todennäköisesti laiturin rakenteisiin. Irtonaisia raiteenkappaleita on levällään rannoilla ja rantavedessä. Herää kysymys, onko esimerkiksi raiteen vedenalaisia osia joskus vaihdettu.

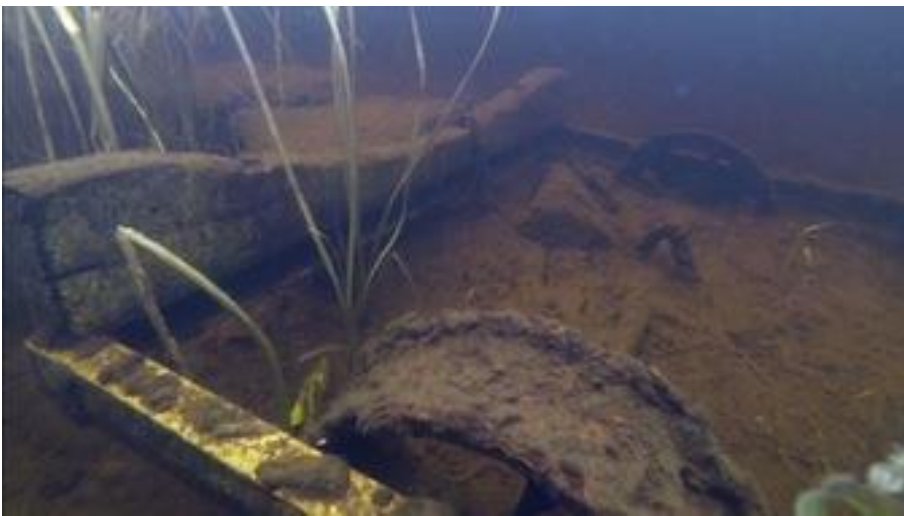
Kuva 11. Käytöstä poistettu vetokelkka on upotettu vetoradan itäpuolelle, rannalle ison lohkareen viereen.

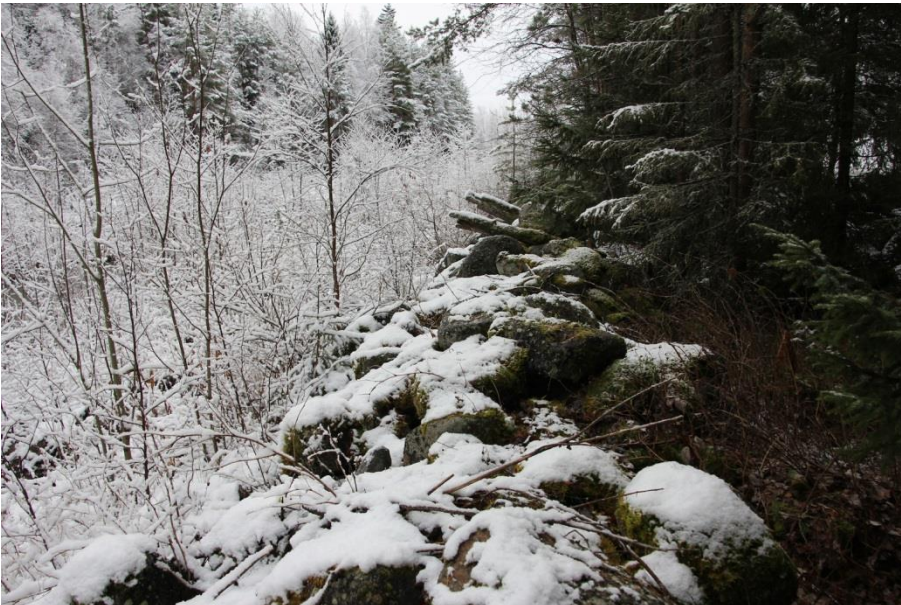
Kuva 13. Katermankosken vetomöljä on helposti havaittavissa, mutta kivet ovat vierineet paikoiltaan hirsiarkkujen purkamisen seurauksena. Taustalla kaksi rakenteesta pystyssä olevaa hirttä, jotka ovat rauenneet salvoksistaan.

Kokonaisuutena möljä on helposti havaittavissa, mutta se on hajaantunut purkamisen seurauksena ja erilaisissa rakennustöissä. Hirsiaarkkujen purkamisen seurauksena kivet ovat vierineet pois alkuperäisiltä paikoiltaan. Katermankosken möljä vaikuttaa täyttävän myös kiinteän muinaisjäännöksen tunnusmerkit.

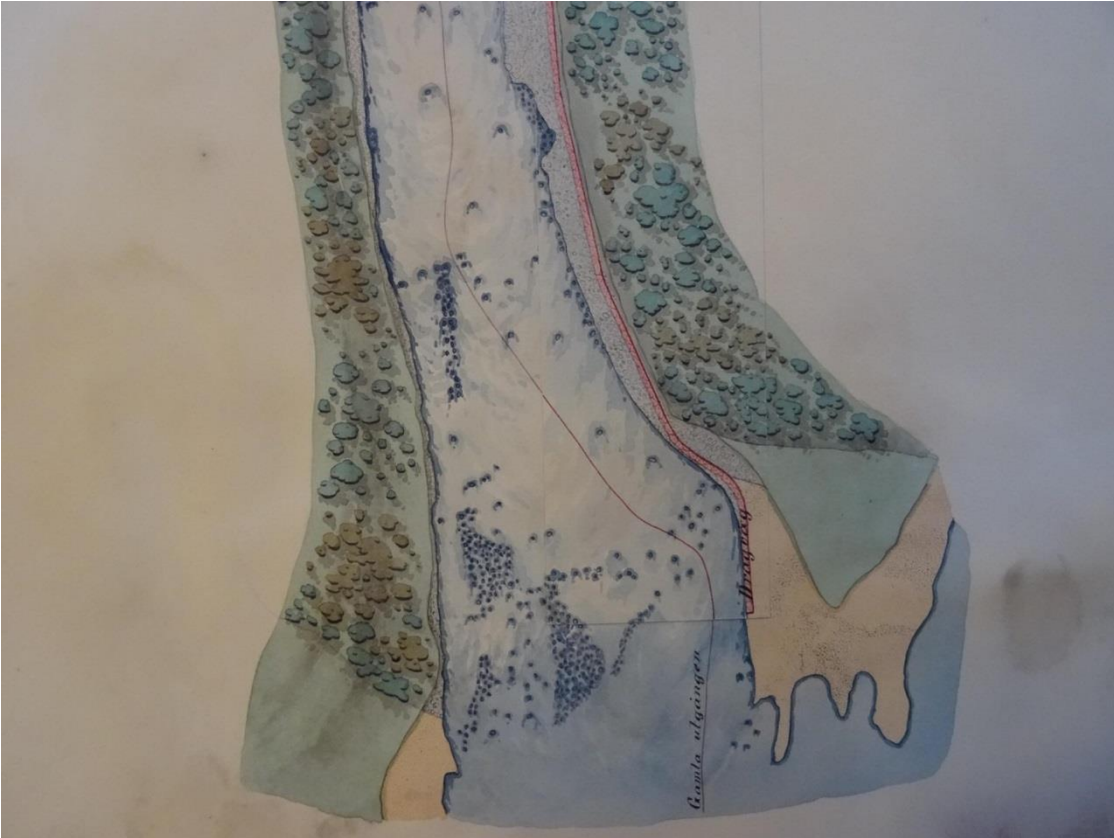
Kuva 14. Suituan möljän alkupää kosken alajuoksulla. "Dragväg" on merkitty karttaan punaisella. Ote työvaihepiirroksista vuodelta 1866. Kansallisarkisto, TVH EI 58:/- - IV:5.

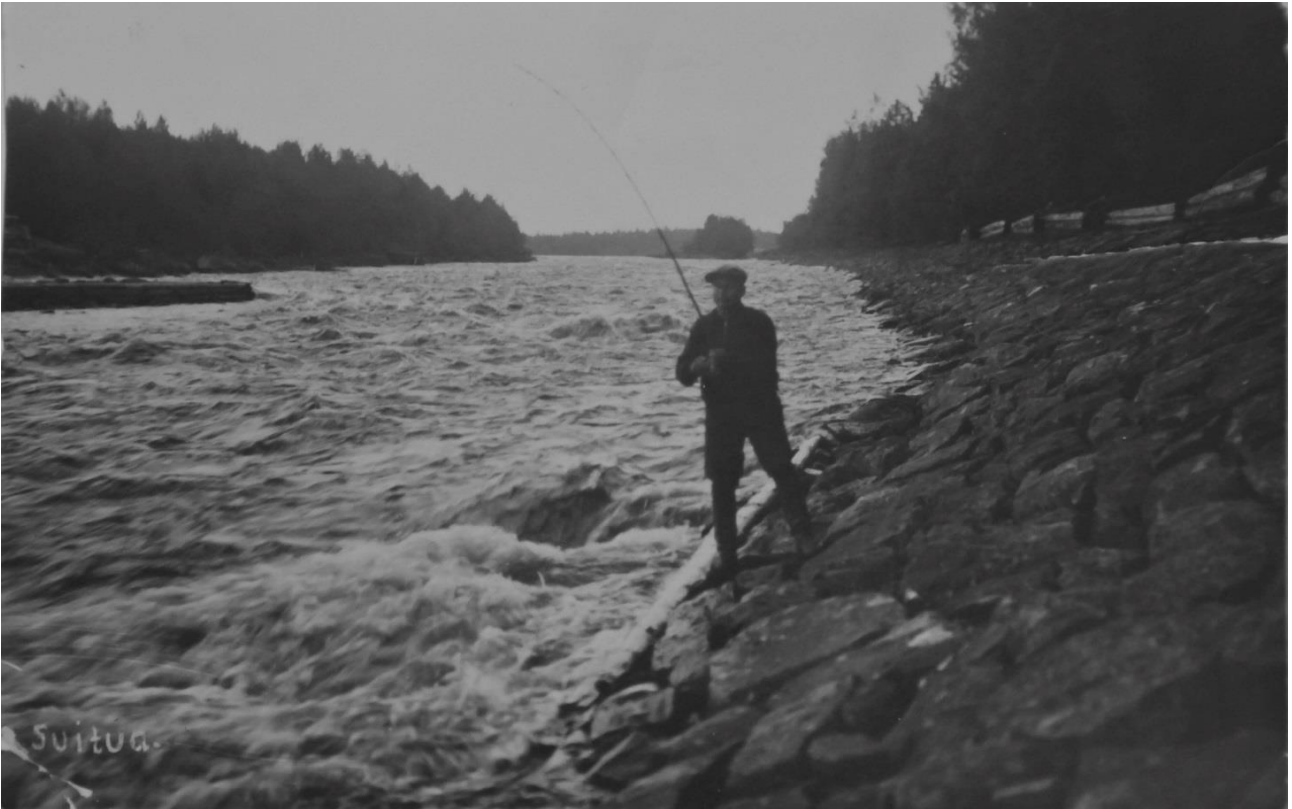
Kuva 16. Kalastaja Suituan kivisuisteella. Suisteen yläosassa näkyy hirsillä etureunastaan tuettu vetomöljä. Vasemmalla uomassa näkyy hirsiarkkurakenteinen pohjapato tukinuittoa helpottamassa. Kuvattu ennen vuotta 1950, jolloin Katerman voimalaitoksen valmistuminen kuivatti uoman. Kainuun museon kuvakokoelma K-6080:10.

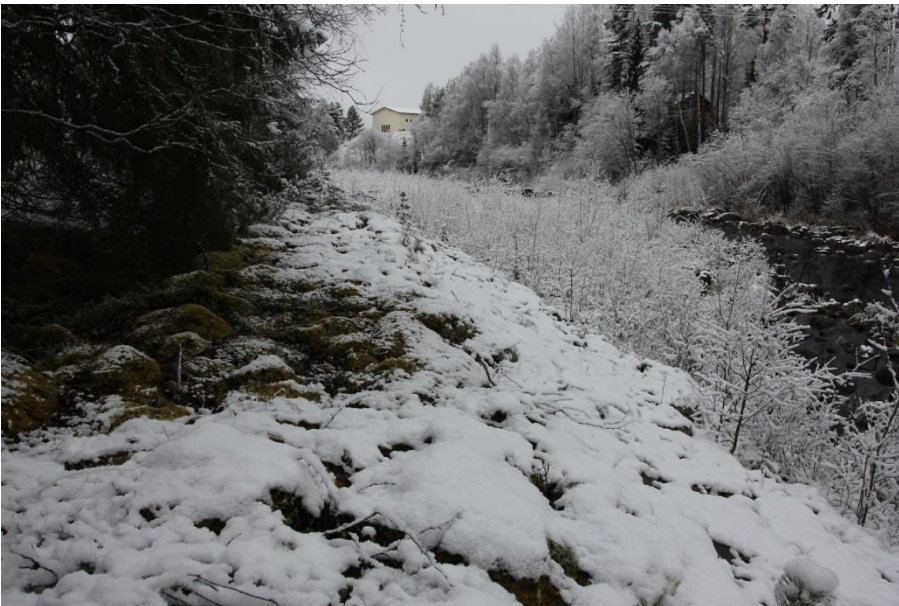
Kuva 17. Suituan uoman kivisuiste ja sen päällä vetomöljän kiveystä. Taustalla näkyy Katerman voimalaitosrakennus.

Suituan möljiä on massiivinen ja hyvin säilynyt. Vaikka hirsirakenteet ovat tuhoutuneet, kiviosat ovat säilyneet hämmästyttävän hyvin muodossaan. Suurelta osin kivimöljiä on ryhdikäs ja vain paikoin kiviä on vyörynyt rakenteesta alas. Suituan möljiä vaikuttaa täyttävän myös kiinteän muinaisjäännöksen tunnusmerkit. Se on erittäin edustava esimerkki Sotkamon reitin tervakulttuurin rakenteista.

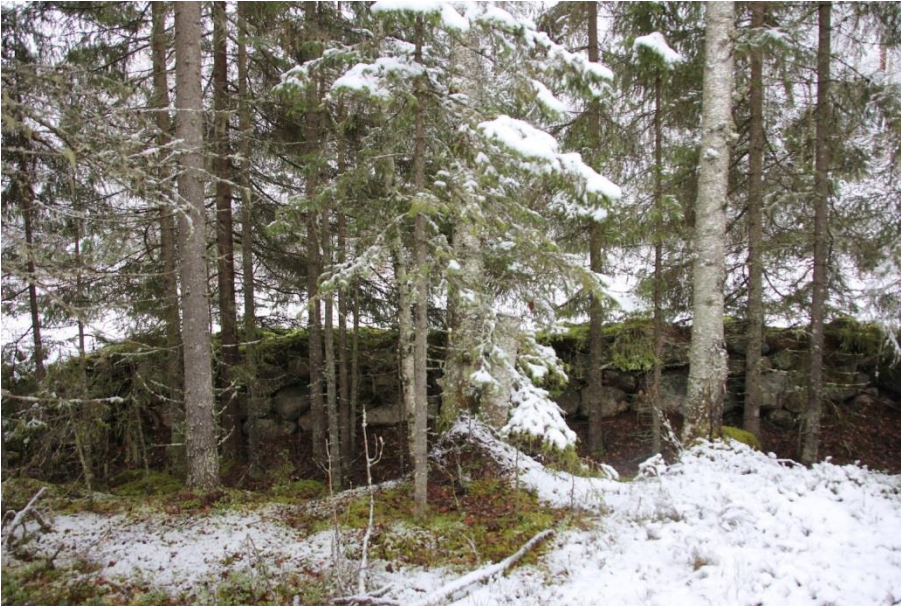
Kuva 18. Suituan vetomöljä on korkeimmillaan alajuoksulla. Kiviladella on tehty ilman hirsirakenteita. Tämän korkeimman ja massiivisimman rakenteen pituus on noin 275 metriä.

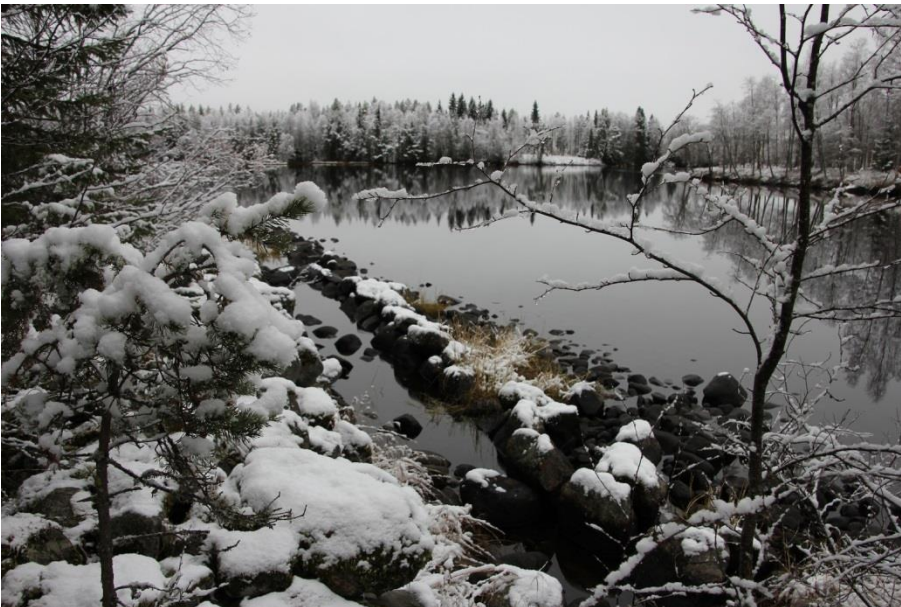
Kuva 19. Suituan alajuoksulla möljän vieressä kulkee reunoilta tasoitettu kaivanto veneelle. Kuvassa joki avautuu Suituanlahteen.

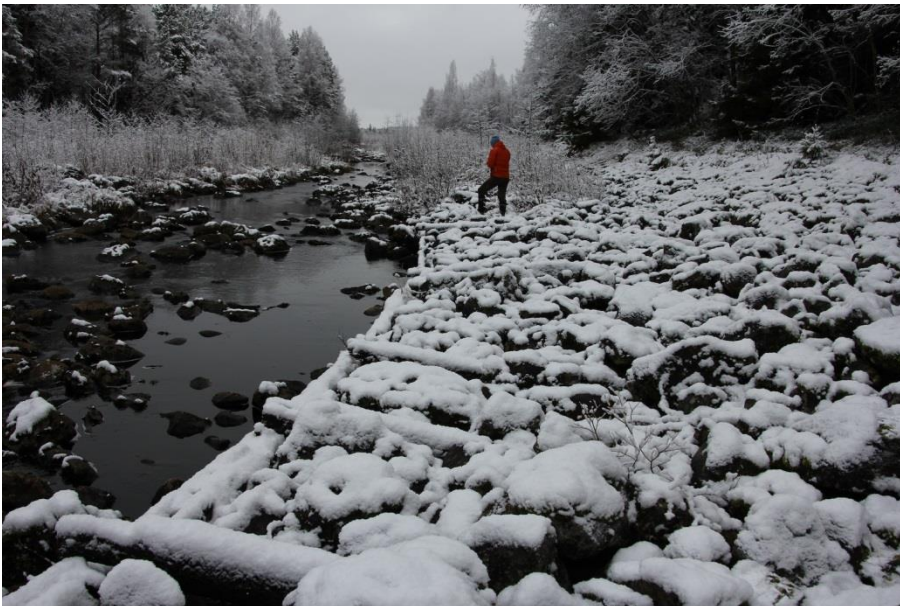
Kuva 20. Suituan uoman pohjapadosta on jäljellä vain alimmat rakenteet. Pato on hirsiiarkkurateinen. Kuvaussuunta kaakkoon.

Kyseessä on tukinuiton aikainen pohjapato, jolla on ohjattu hirsii koskessa. Rakennetta havaittiin vain lyhyelti, mutta on todennäköistä että tämäntyyppisiä hirsiiarkkurateita on ollut uomassa enemmänkin. Kyseessä on möljää nuoremmat rakenteet, jotka ovat tuhoutuneet tai purettu alimpia pohjakerroksia lukuun ottamatta. Hirsiiarkun on käytön aikana täytynyt olla melko korkea, jotta se on ulottunut veden pinnan yläpuolelle. Tukinuittajat kävelivät patojen päällä ohjaten tukkeja eteenpäin. Mahdollisesti hirsiiarkut on purettu tukin uiton päätyttyä, jolloin uittoyhdistyksiä veloitettiin purkamaan uiton aikaisia rakenteita.
