SAVONLINNA

Olavinlinnan kaukolämpöputkihankkeen
luotausmateriaalin arkeologinen tulkinta

Vesilahdella 3.12.2014

Eveliina Salo
Maija Huttunen
Pintafilmi Oy

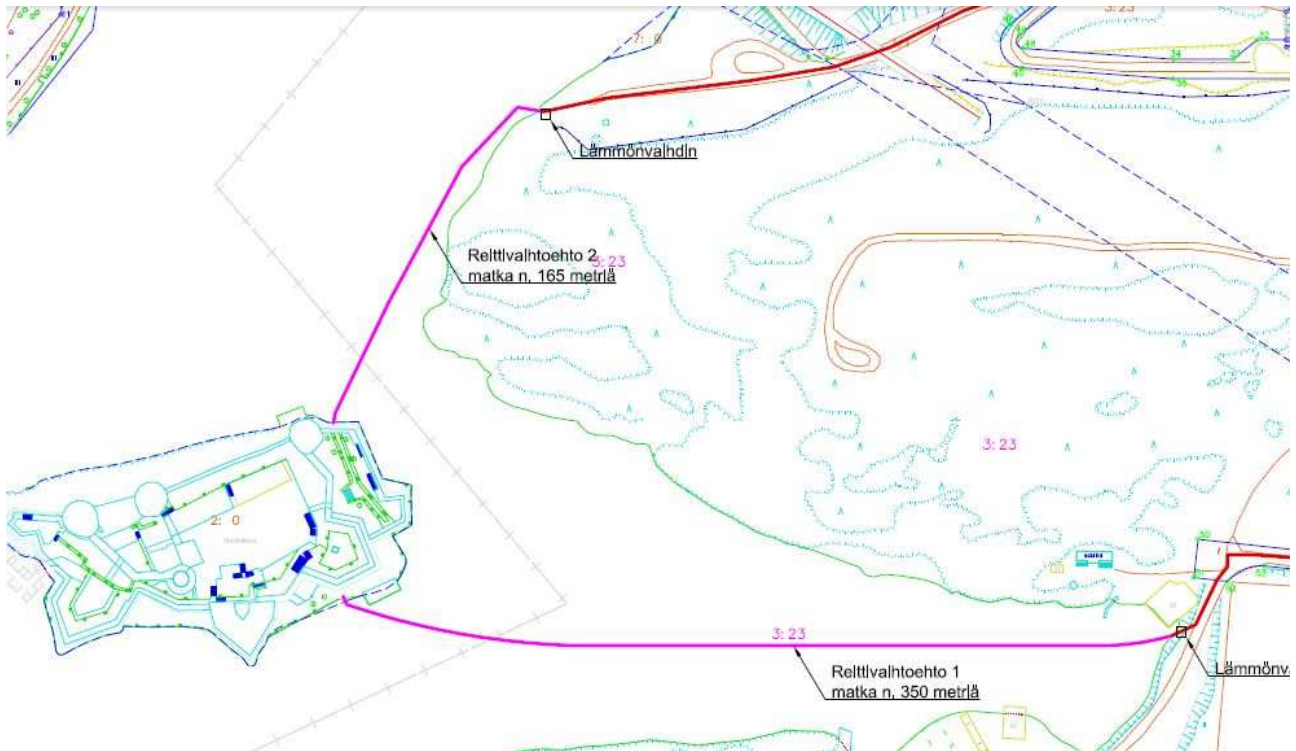
Kartta 2. Reittien 1 ja 2 sijainti. Karttalähde: Senaatti Kiinteistöt.

Reittivaihtoehtoja putken laskemiseksi on kaksi. Reitti 1 on noin 350 m pitkä ja se kulkee Kyrönniemen eteläpuolisesta pohjukasta Olavinlinnan länsi-/eteläkulmaan (kartta 2). Reitti 2 on pituudeltaan noin 165 m ja se kulkee Kyrönniemen länsikärjestä Olavinlinnan pohjoiskulmaan. Molemmat reitit kulkevat veneväylän poikki. Veden syvyys hankealueella on noin 0-20 metriä. Tutkimusalueen rannat ovat Olavinlinnan päässä kallioisia ja pääasiallisesti rakennettua ympäristöä. Kyrönniemellä reitti 1 rantautuu rakennuksen vierestä ja reitti 2 rakentamattoman rannan alueella.

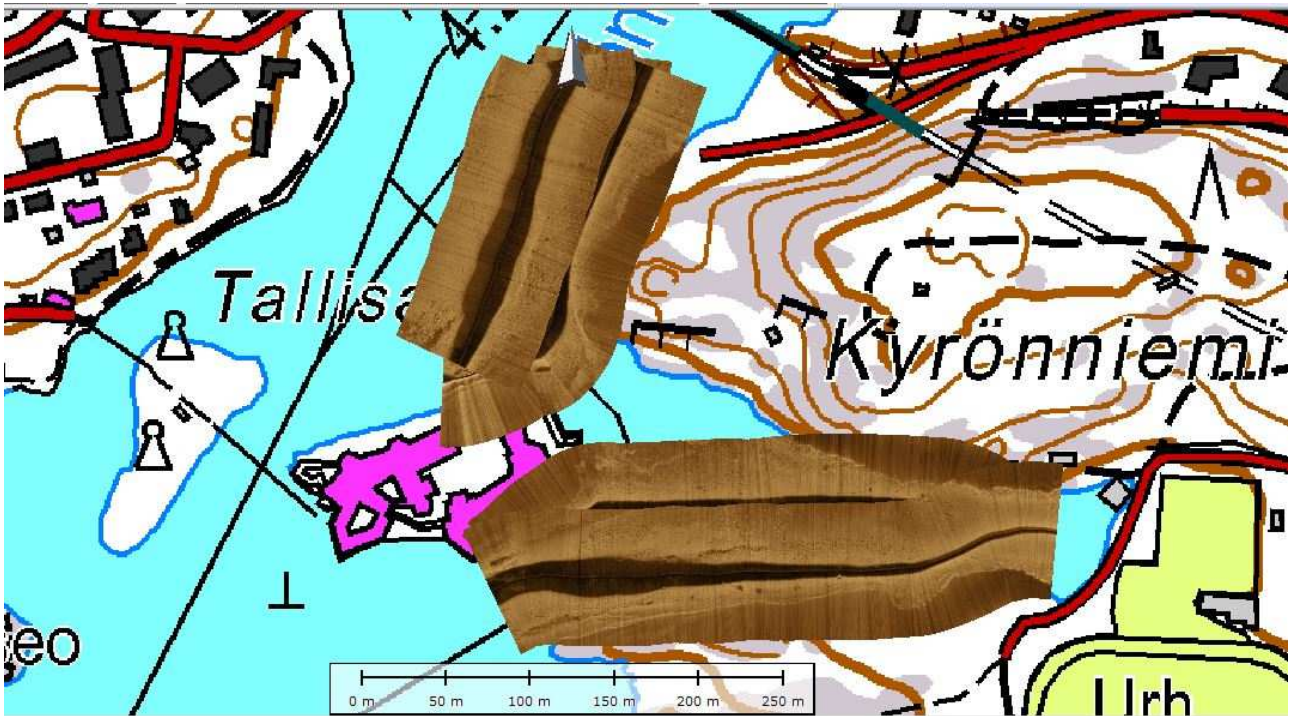
Kartta 5. Mosaiikkikuva viistokaikuluotauksen kattavuudesta.

Meritaito Oy viistokaiku- ja monikeilaluotasi kaukolämpöputken reittivaihtoehdot 4.11.2014. Vierekkäiset ajot on ajettu niin, ettei katvealueita ole jäänyt. Reitin 1 alkupää Kyrönniemen matalassa rantavedessä on jäänyt ajojen ulkopuolelle viistokaikuluotauksessa, mutta monikeila-ajoyltää juuri ja juuri rantaan saakka (kartat 5 ja 6). Ajosta on kuitenkin mahdotonta erottaa yksityiskohtia. Muutoin ajot peittävät tutkittavan alueen täydellisesti.

Ajojen kaistanleveys on 40 x 40 metriä ja taajuus 600 ja 1600 kHz. Viistokaikuluotausmateriaalissa on häiriötä, joka hankaloitti datan tulkintaa. Häiriö ilmenee poikkiviivituksena ja vaappumisena aineistossa ja aiheuttaa vääristymiä muotoihin ja epätarkkuutta tulkintaan. Monikeila-aineisto täydensi viistokaikuluotauksen puutteita hyvin, mutta siitä ei voida tehdä niin tarkkoja havaintoja kuin viistokaikuluotausdatasta.

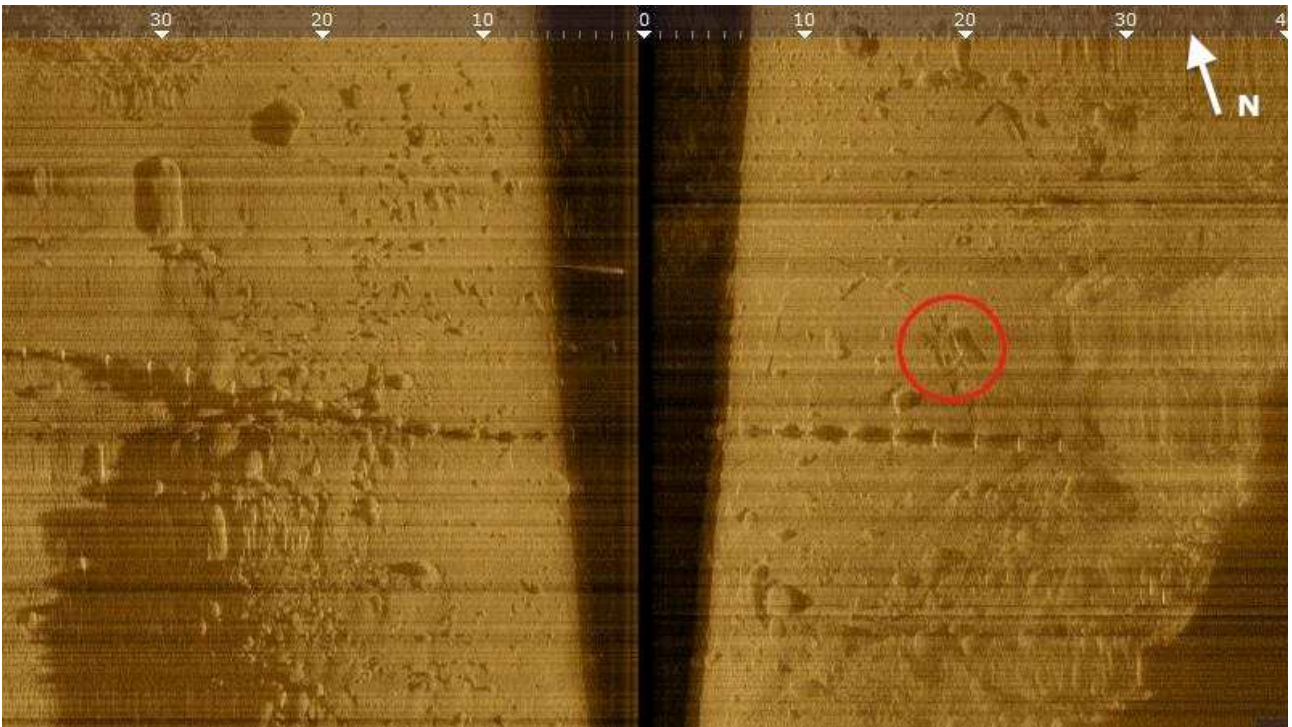
Kuva 1. Viistokaikukuva kohteesta 1.

Kohde 1

Kuvaus: Neliömäinen puurakenne

Koordinaatit: 61°51.943' N, 28°54.210' E

Syvyys: 3-5 m

Mitat: 2 x 1,5 x 0,6 m

Huomioita: Sijaitsee reitillä 2. Kohteen pohjoispuolella kulkee mahdollisesti kaapeli. Kohteen ympäristössä on laajemmaltikin irtonaista puutavaraa. Kohdetta on mahdoton määrittellä tarkemmin olemassa olevan aineiston perusteella.

Lisäksi havaittiin muita ympäristöstään poikkeavia anomaliaita, kohteet 1, 3 ja 8, jotka ovat mielenkiintoisia juuri poikkeavan tai symmetrisen muotonsa vuoksi. Niistä ei voida varmasti sanoa, ovatko ne puuta vai jotain muuta materiaalia tai mahdollisesti pohjanmuotoja. Näiden luonteen selvittäminen vaatisi joko tarkemman viistokaikuluotauksen ja/tai visuaalisia tarkastuksia.

Tutkimus ei sulje pois mahdollisuutta, että pohjasedimentin sisällä olisi hautautuneena kulttuuriperintöä. Kaukokartoittamalla tehty tutkimus ja siitä tehty tulkinta ei myöskään koskaan ole aukoton tutkimusmetodi. Tutkimustuloksen perusteella ja ottaen huomioon alueen historiallisen arvon voisi olla aiheellista tarkastaa visuaalisesti kohteet 1, 3, 5, 6, 7 ja 8.

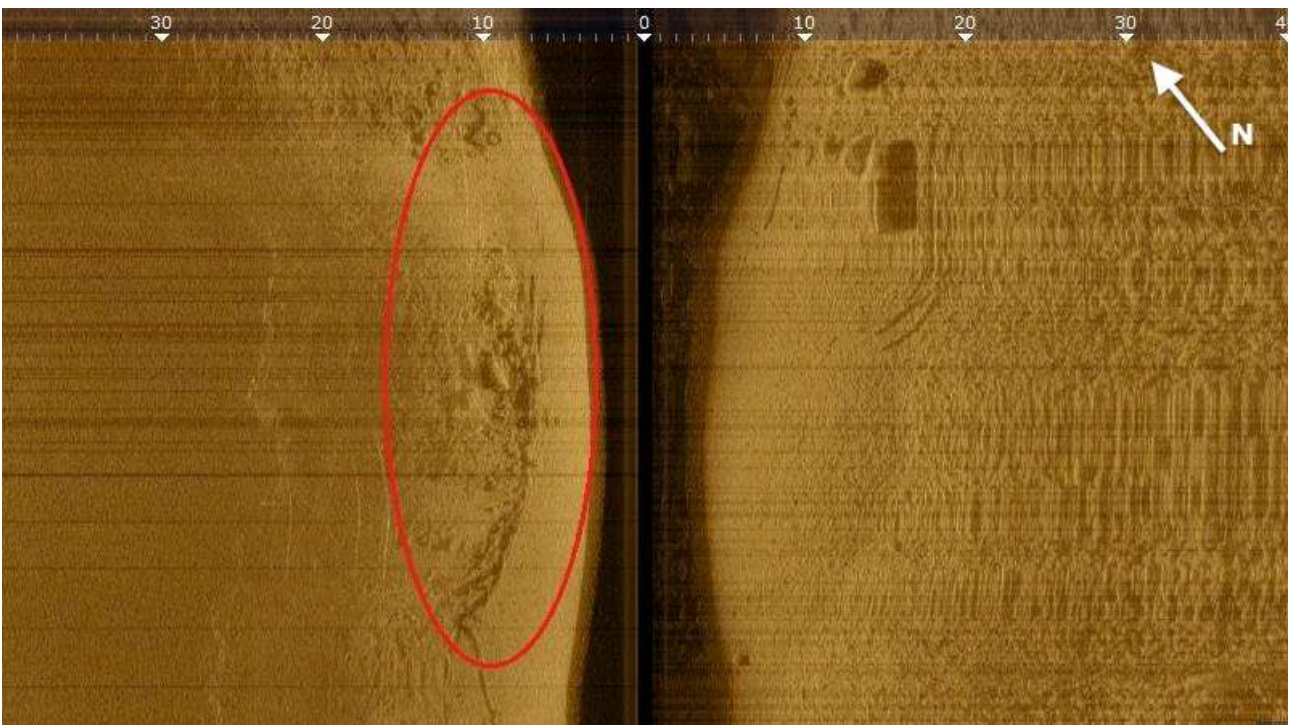
Kuva 5. Viistokaikukuva kohteesta 5.

Kohde 5

Kuvaus: Puutavaraa, kiviä ja sedimenttiä kasana

Koordinaatit: 61°51.815' N, 28°54.138' E

Syvyys: 4-7 m

Mitat: 40 x 5 m

Huomioita: Sijaitsee reitillä 1. Kasan yläosassa sijaitsee neliskanttinen 2,5 x 2 m anomalia, jossa on ympyrä keskellä. Kohde sijaitsee lähellä Olavinlinnan laivalaituria.

Selkeitä muinaisjäänöksiksi luokiteltavia kohteita ei luotausmateriaalissa havaittu. Selkeinä kohteina voitaisiin pitää esimerkiksi alusten hylkyjä tai vedenalaisia perustuksia, joiden tueksi löytyisi arkistolähteitä. Sen sijaan materiaalissa havaittiin runsaasti tukkeja ja muuta puutavaraa kohteissa 2 ja 4-7. Näistä mielenkiintoisimmat ja selvästi uittotukeista eroavat anomaliat ovat kohteet 5, 6 ja 7. Näiden kolmen kohteen kohdalla visuaalinen tarkastaminen voisi olla tarpeellista.

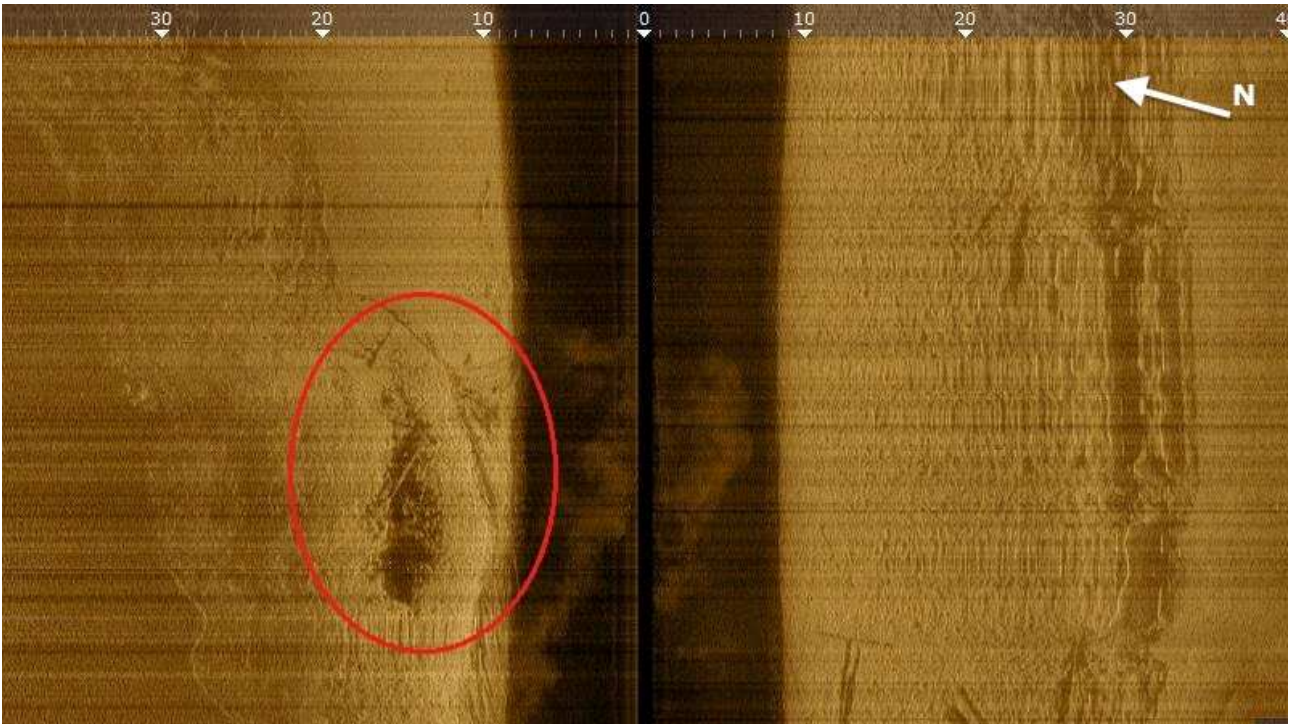
Kuva 6. Viistokaikukuva kohteesta 6.

Kohde 6

Kuvaus: Puutavaraa, kiviä ja epäsäännöllisiä ulokkeita kasassa

Koordinaatit: 61°51.806' N, 28°54.102' E

Syvyys: 8 m

Mitat: 17,5 x 8 m

Huomioita: Sijaitsee reitillä 1, Olavinlinnan laivalaiturin eteläpuolella. Mahdollisesti jonkinlainen perustus tai virtausten kasaama läjä, tai mahdollisesti hyllyn ympäristöön kasaantunutta sedimenttiä ja puutavaraa.
