Hämeen linna  
Tykkitornin piha /  
Kruununleipomon itäseinä  
marraskuu 2015.

*FT Kari Uotila  
Muuritutkimus ky*

## **Hämeen linnan tykkitornin edusta.**

Pintavesikaivannon dokumentointi marraskuussa 2015.

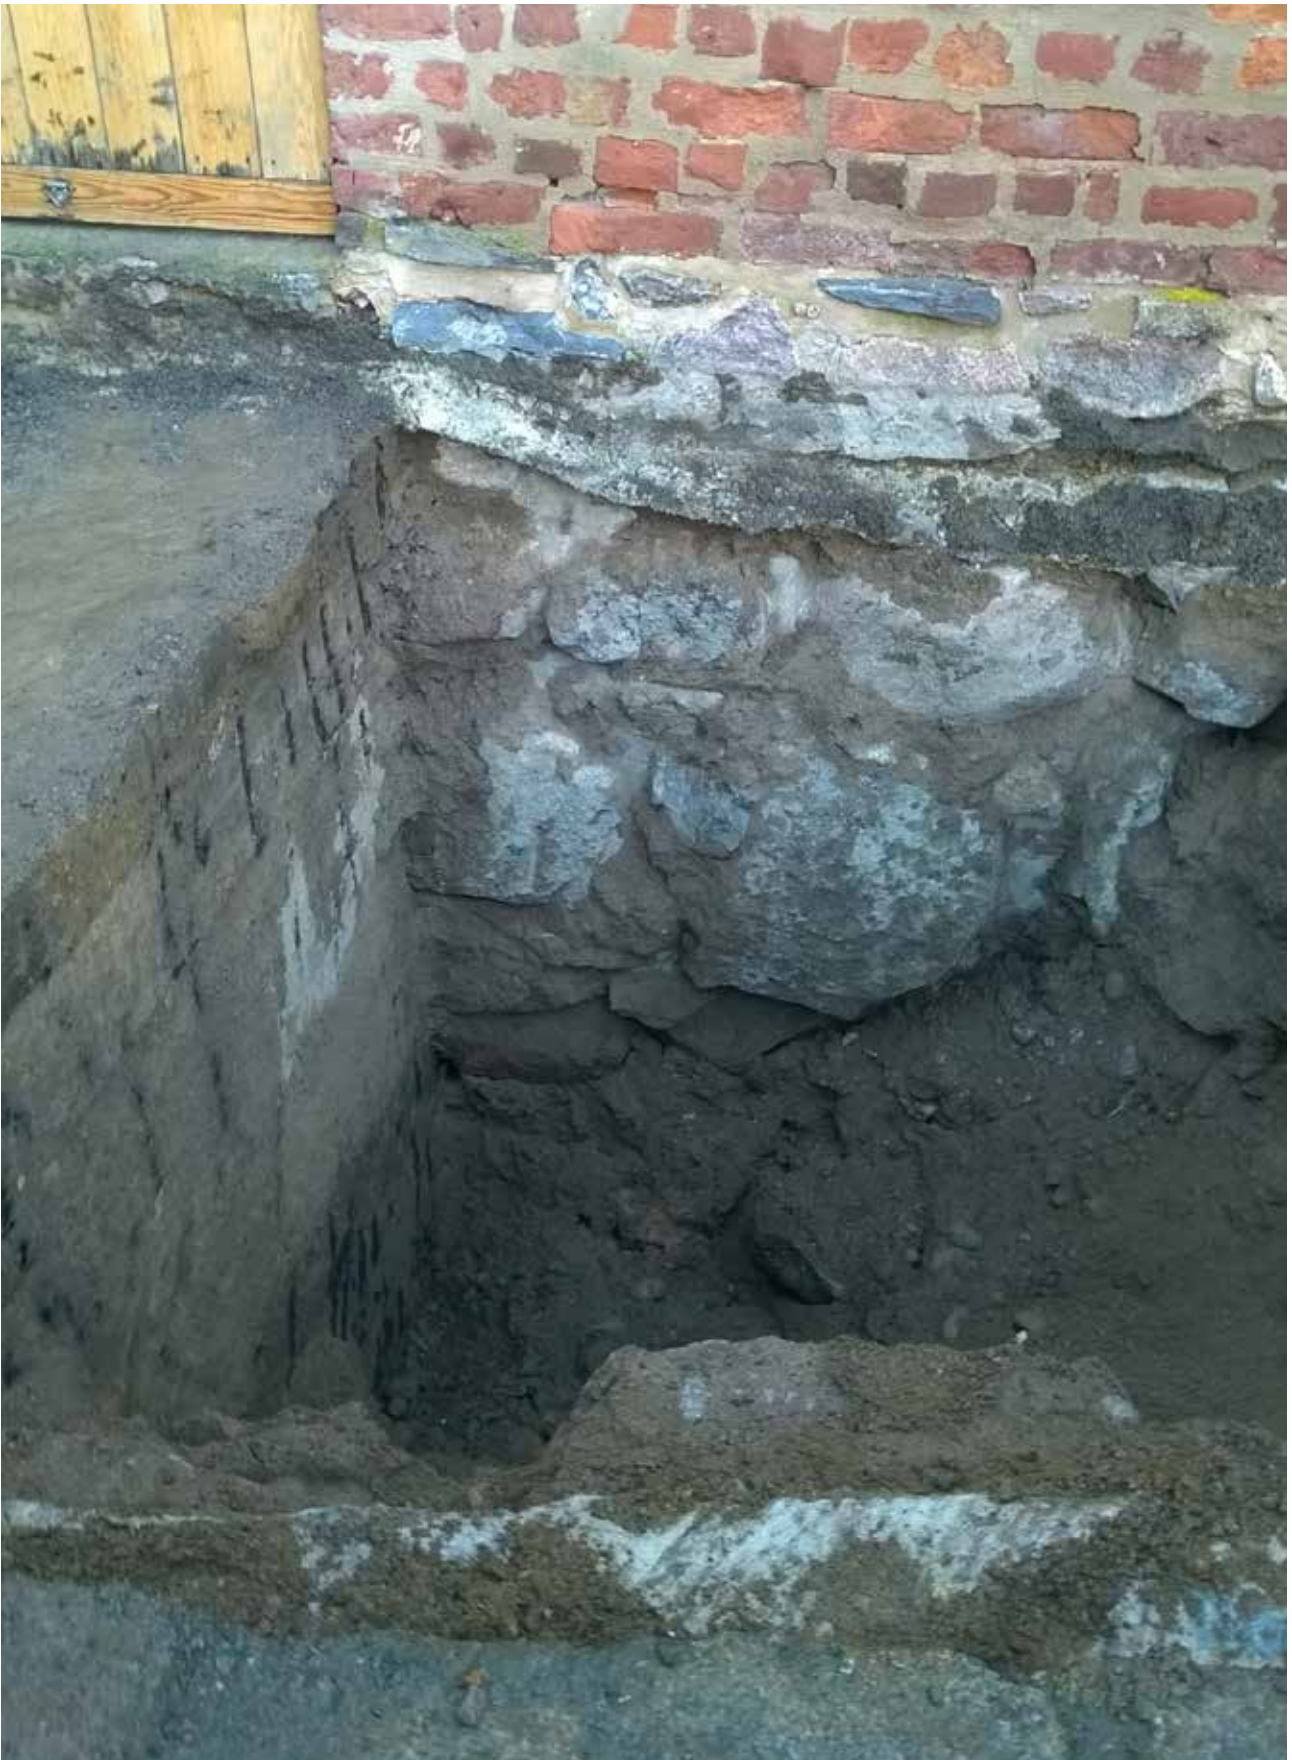
Samoin havaittiin, että kruununleipomon ulkoseinä on korjattu saumauksella n. 1-1.5 m (noin +90.00-+90.50 mpy) syvyyteen nykyisestä maanpinnasta ja sen alla seinärakenne on luonnonkivimuurausta jonka saumauksia ei ole korjattu kovalla sementtipohjaisella laastilla. Saman seinärakenteen sisäpuoli kruununleipomon kellaritilassa on korjattu kovalla laastilla selvästi alemmalle tasolle.

Kuva 1. Kruununleipomon kivinen seinän alaosa ja sen sivussa betonirakenne. E. Marraskuu 2015.  
K. Uotila / Muuritutkimus ky.

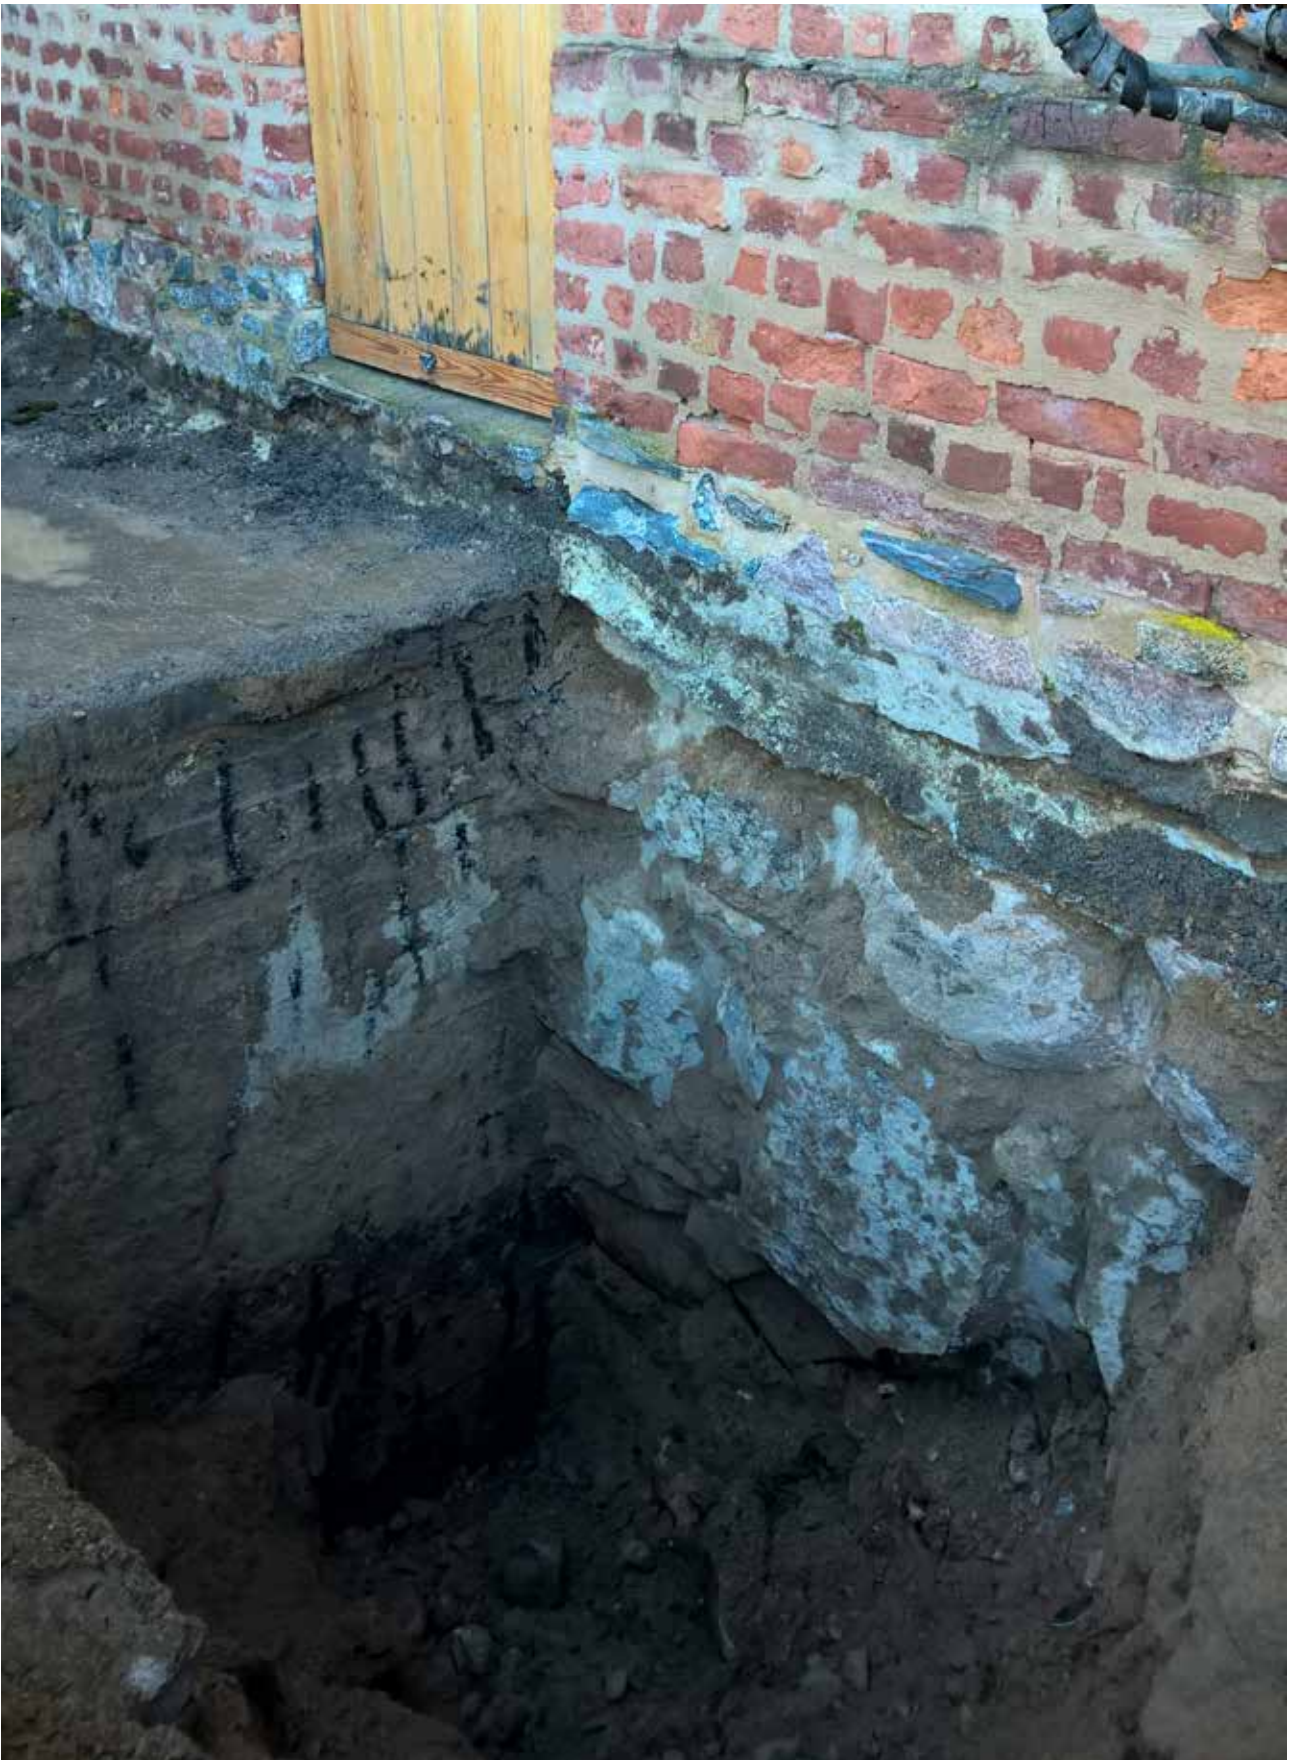
Kuva 2. Kruununleipomon kivinen seinän alaosa ja sen sivussa betonirakenne. NE. Marraskuu 2015. K. Uotila / Muuritutkimus ky.
