INVENTOINTIRAPORTTI

# SIPOO KAUNISSAARI

Arkeologinen tarkkuusinventointi sekä  
kulttuuriympäristö- ja rakennusperintöselvityksen täydentäminen  
2016

### **Rakennusperintöselvityksen täydentäminen**

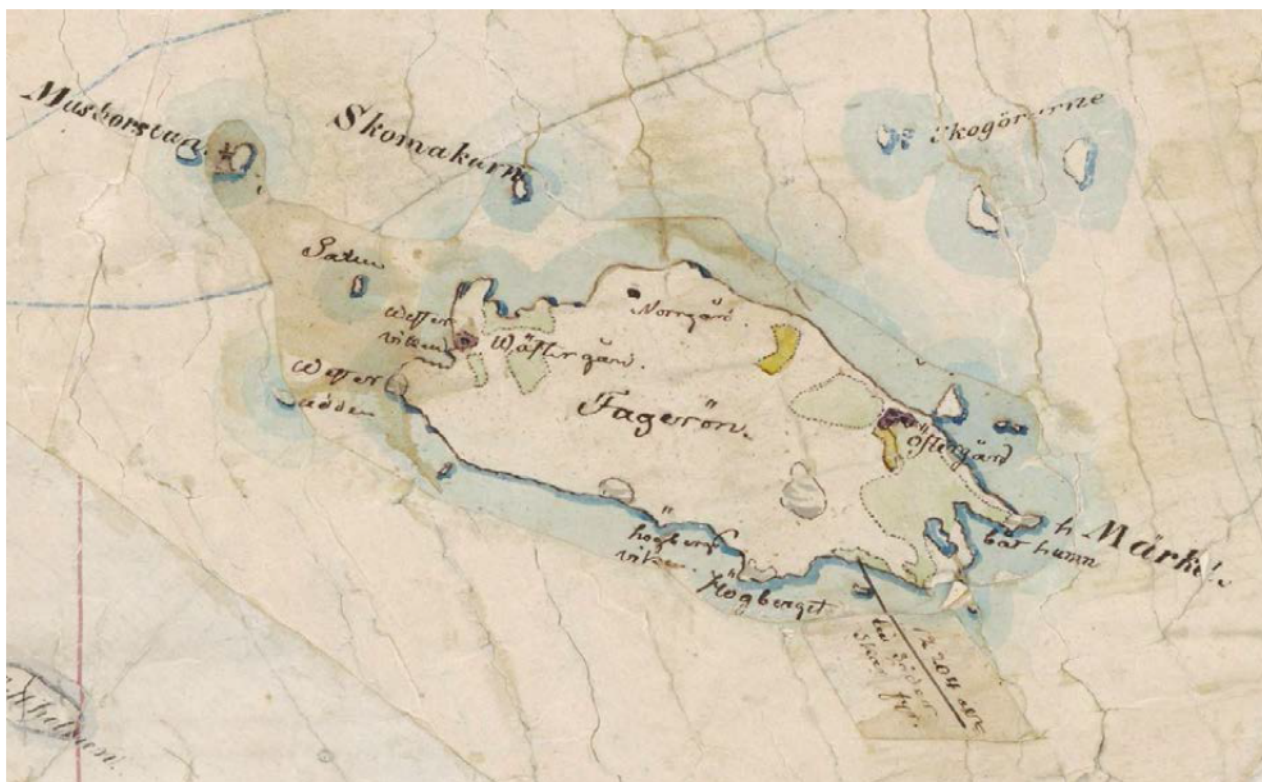
**Kuva 2.** Kaunissaari 1840-luvun pitäjänkartalla. Västergårdin ja Östergårdin tilat ovat jo rakentuneet saarelle. Lisäksi saaren pohjoisrannalle on merkitty Norrgårdin tila. Tilojen pihapiirien läheisyyteen on merkitty niittyjä ja Östergårdin pienet peltotilkut. Satama (*båt hamn*) on nykyisellä paikallaan. Vanhasta sahasta ei ole enää merkintää kartalla. Kartta: Kansallisarkisto (Sipoo 2034 12 la.\* -/-).

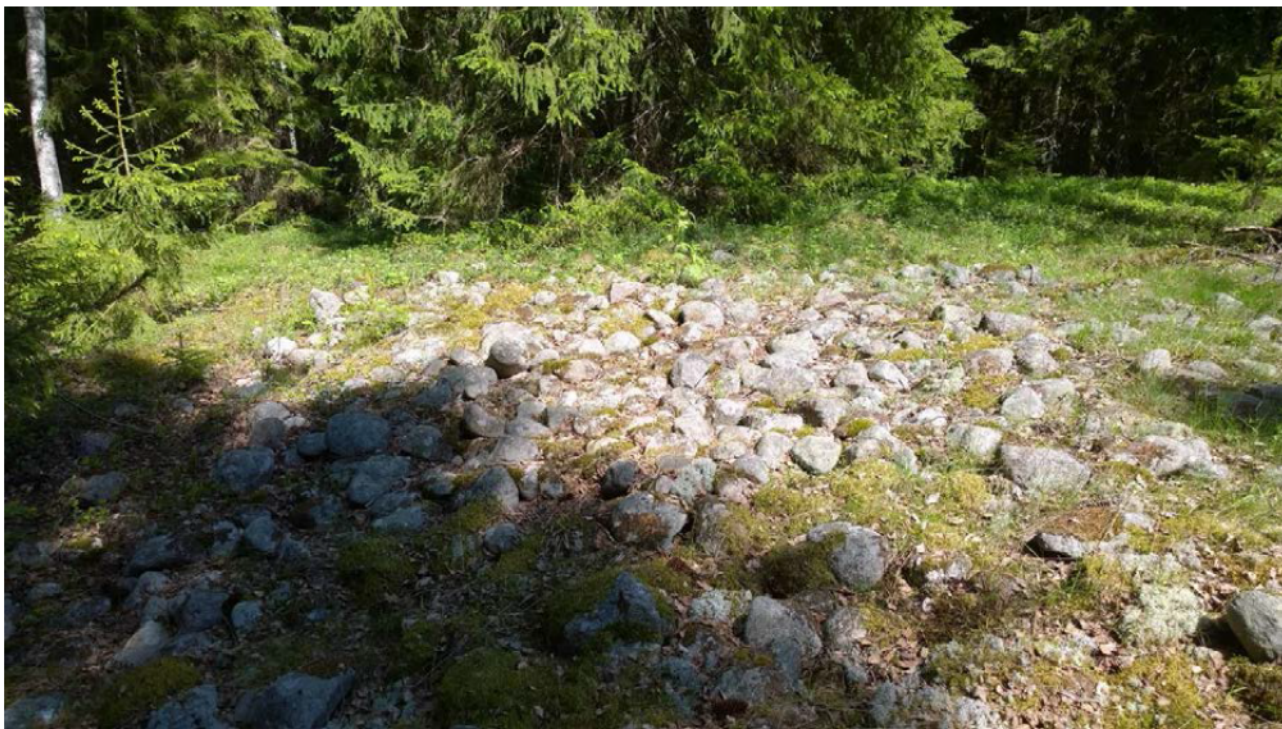
**Kuva 3.** Kaunissaarelle tyypillistä luontaista kivikkoa esiintyy erityisesti saaren keskiosassa korkeustasolla noin 10–12 m mpy. Osassa kivikoista on eriaikaisen kaivelun merkkejä. Kuva: Satu Koivisto/ARKE (AKDG4811:11).

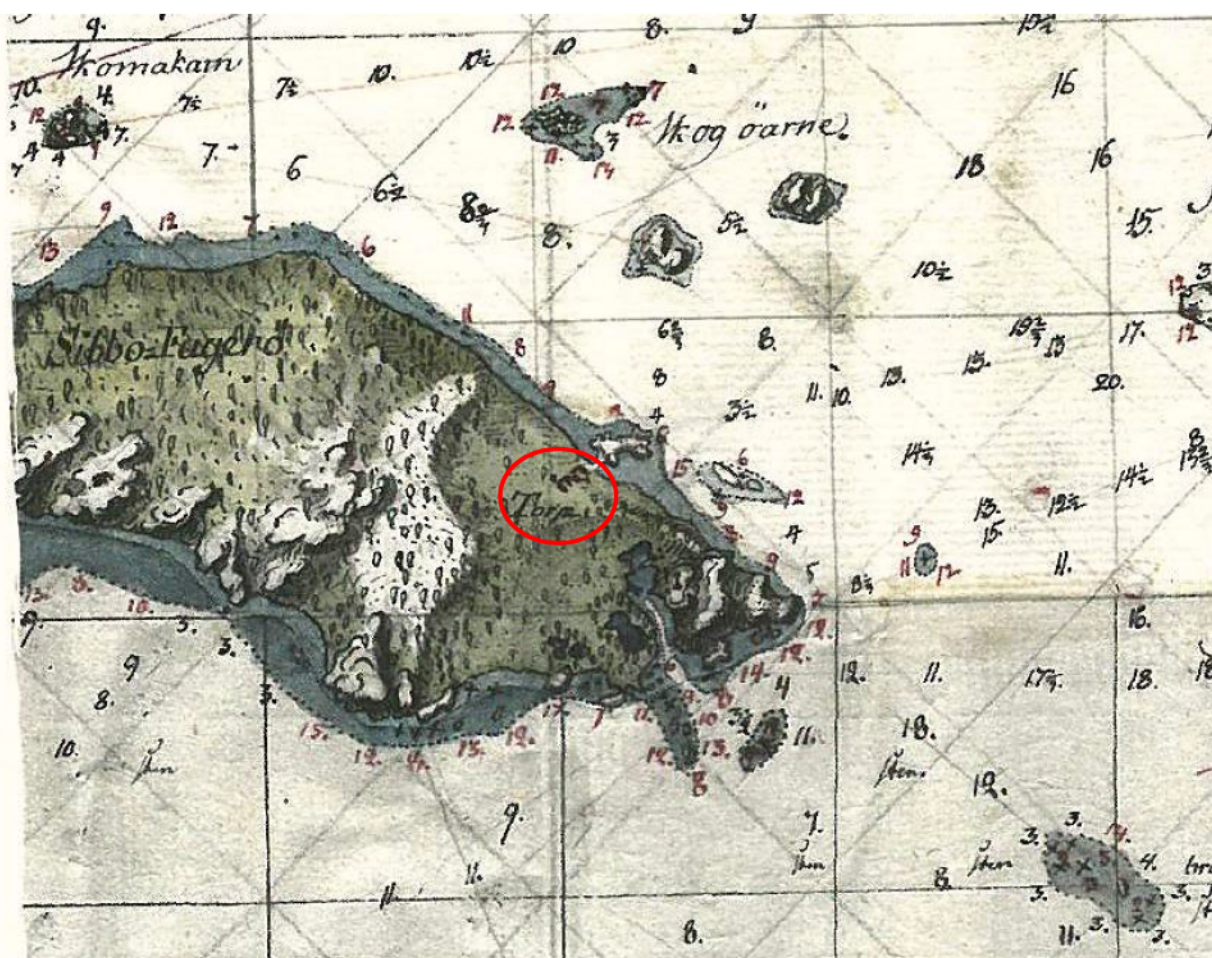
**Kuva 4.** Kaunissaari (Sibbo Fagerö) kuvattuna 1700-luvun lopun Kuninkaallisessa merikartastossa. Osasuurenoksessa erottuu, että Östergårdin tilan kohdalle on merkitty torppa. Kartta: Harju & Tiilikainen 2009:74.

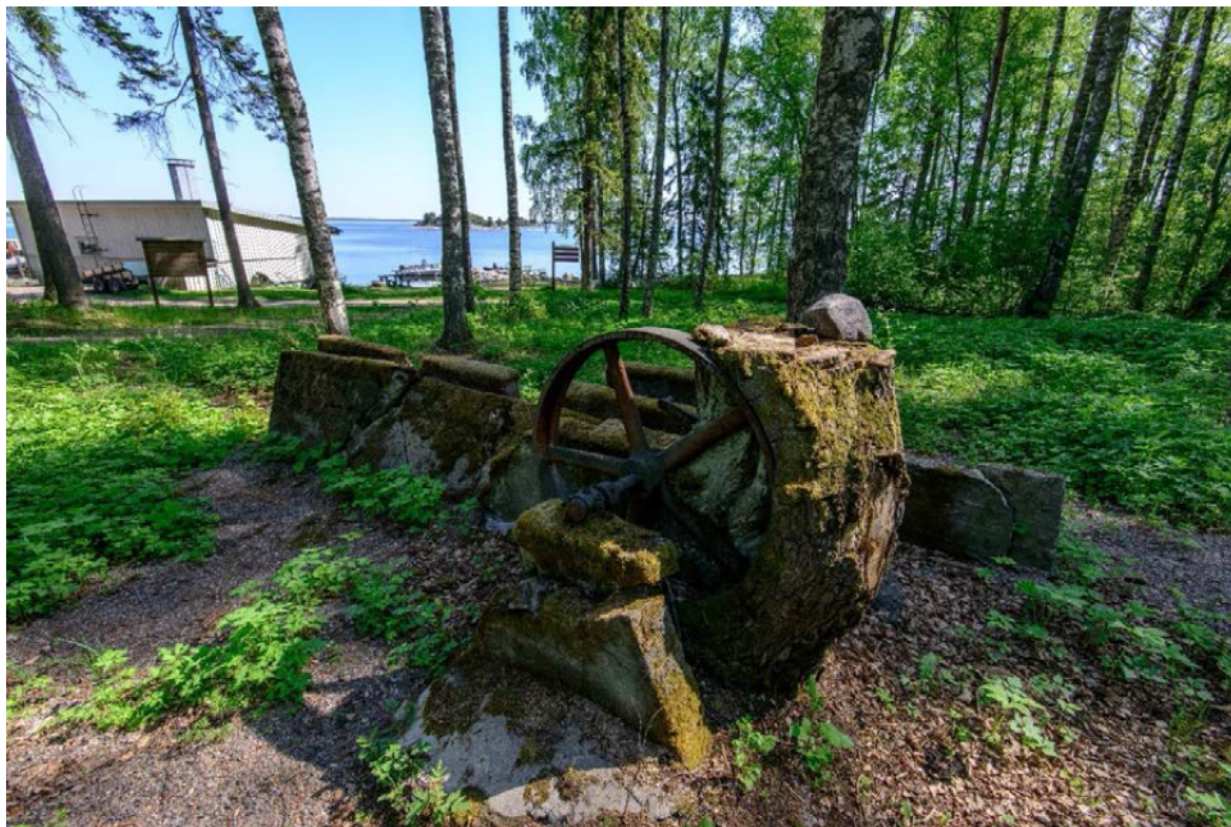
**Kuva 7.** Erheellisesti 1700-luvun sahan jäännökseksi oletettu rakenne lähellä saaren päälaituria. Betonirakenteisena se lienee peräisin aikaisintaan 1800-luvun lopulta. Kuva: Vesa Laulumaa/ARKE (AKDG4811:1).

Ennen vuoden 2016 inventointia saassa oletettiin vielä sijaitsevan loppuvuodesta 1729 rakennetun tuulisahamylyn rakenteita. Saaren työntekijöiden mukaan sahasta ei kuitenkaan ollut enää mitään jäljellä (Jarno Sokka & Petri Pärni). Epätietoisuutta herätti Kaunissaaren, Hanskisten ja Eestiluodon hoito- ja kehittämissuunnitelman (Helsingin kaupungin rakennusvirasto 2015) sivulla 8 oleva kuva Kaunissaarella olevasta rakenteesta, jota kuvaillaan vanhan sahan jäännökseksi. Todellisuudessa kyseinen rakenne sijaitsee lähellä päälaituria saaren koillisosassa ja se on myöhemmältä ajalta (Kuva 7). Betonirakenteita sisältävä pyörivä hihna lienee liittynyt aikaisintaan 1800-luvun lopun toimintaan. Rakenteen funktiosta voi esittää vain arvailuja; mahdollisesti se liittyy sirkkelin pyörittämiseen. Kalastaja Åberg rakennutti saarelle vuokrattavia huviloita 1930-luvulla ja sahatavaraa tarvittiin runsaasti. Pyörän ympärillä on ollut katos tai rakennus, koska sen kulmissa on betonijalustat. Kenties pyörä liittyy huviloiden rakentamiseen.

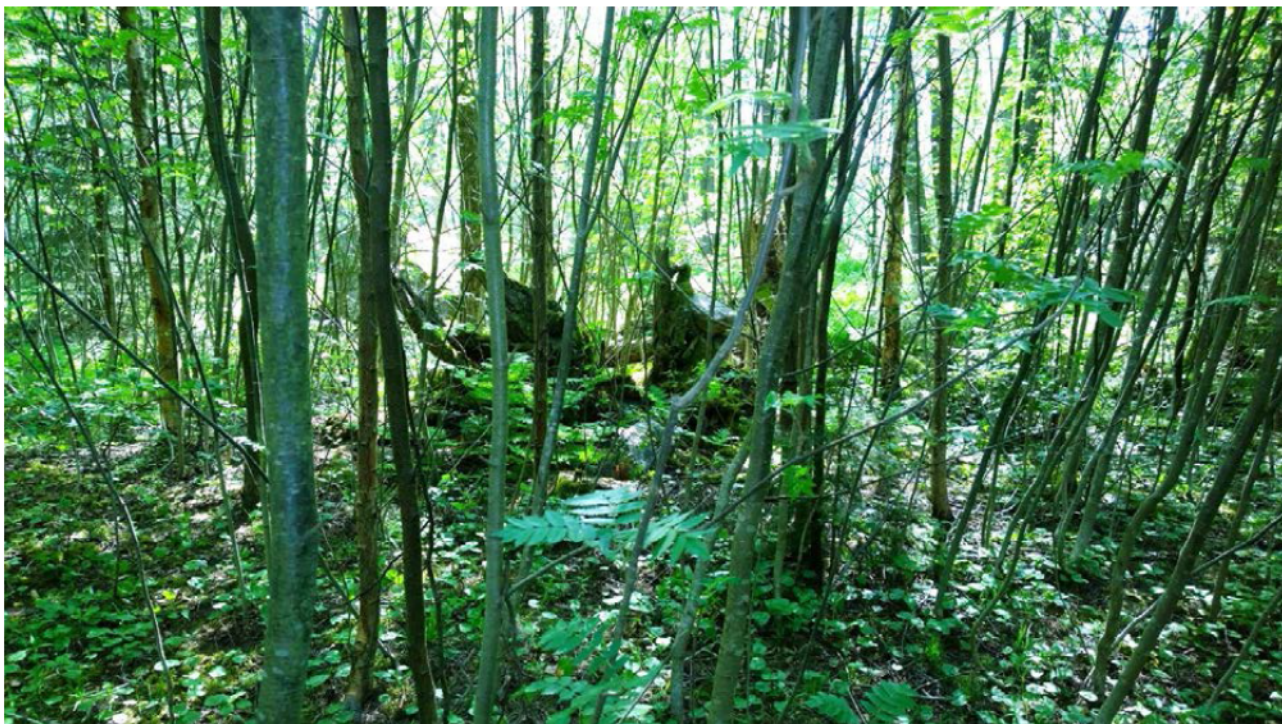
**Kuva 8.** Rantatiheikköä saaren itäosassa, missä 1720-luvun sahamyllyn oletetaan sijainneen. Kuvassa on hieman ympäristöstään kohoava hiekkaisempi kumpare, jota tarkasteltiin ja kairattiin systemaattisesti. Kuva: Satu Koivisto/ARKE (AKDG4811:9).

Vuoden 1750 kartalla (ks. Huhtamies 2014:266) saaren itäpäähän saarekkeen kohdalla on merkintä sahan raunioista (*Sågqvarn Ruiner*). Alue on nykyään vettänyttä rantametsää, jolla on halkaisijaltaan noin 15 m laaja hiekkainen kumpare (Kuva 8). Myrskytuhojen kerrotaan vaurioittaneen sahan rakenteita jo sen toiminnan aikana ja edelleenkin alue on pitkälti vesijättömaata, mihin tuulet todennäköisesti nostattavat helposti aaltoja kovien myrskyjen aikaan. Kumpareta ja sen ympäristöä kairattiin inventoinnissa maaperäkairalla systemaattisesti, mutta maakerroksissa ei havaittu arkeologisia rakenteita, tiilimurskaa, hiilipitoista maata tms. Kirjallisten lähteiden mukaan venäläiset joukot hävittivät sahan polttamalla ja purkamalla sen maan tasalle. On todennäköistä, että myös rantavoimat ovat hajottaneet raunioita vuosisatojen aikana. Sahan rauniot on merkitty vain 1750-luvun kartalle; tämän jälkeen niistä ei ole enää karttamerkintöjä. Paikka paikoin alueella on havaittavissa muutamia suurempia kiviä, mutta ne eivät muodosta mitään rakennetta vaan vaikuttavat luontaisilta. Inventoinnin perusteella on todennäköistä, että sahan rakenteet ovat täysin tuhoutuneet vuoden 1741 systemaattisen hävityksen, luonnonvoimien ja myöhemmän maankäytön vaikutuksesta.

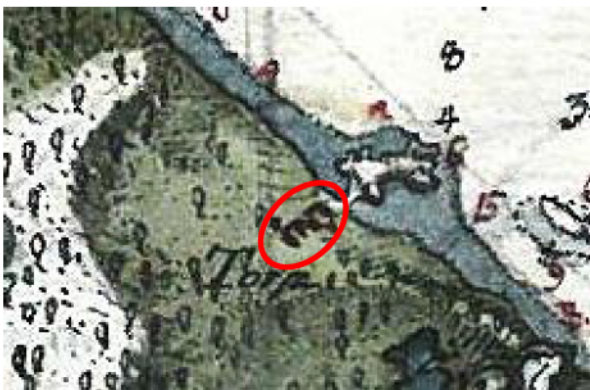
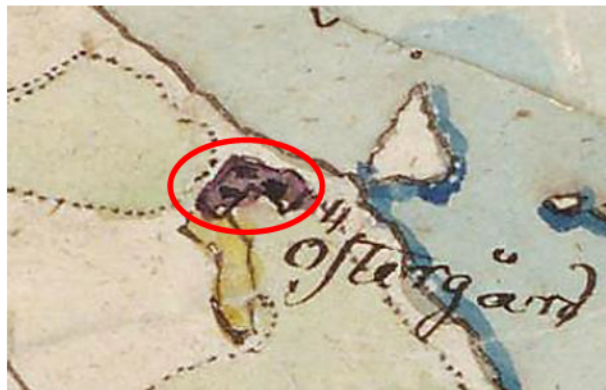
Kuva 9. Osasuurenokset Östergårdin tilasta 1790-luvun (vas.) ja 1840-luvun (oik.) kartoilla. 1700-luvulla torppaan liittyvät rakennukset vaikuttaisivat sijainneen lounais-koillisuuntaisesti ja 1800-luvulla tila on rakentunut lähes nykyiseen muodostelmaansa. Kartat: Kansallisarkisto <http://digi.narc.fi>.

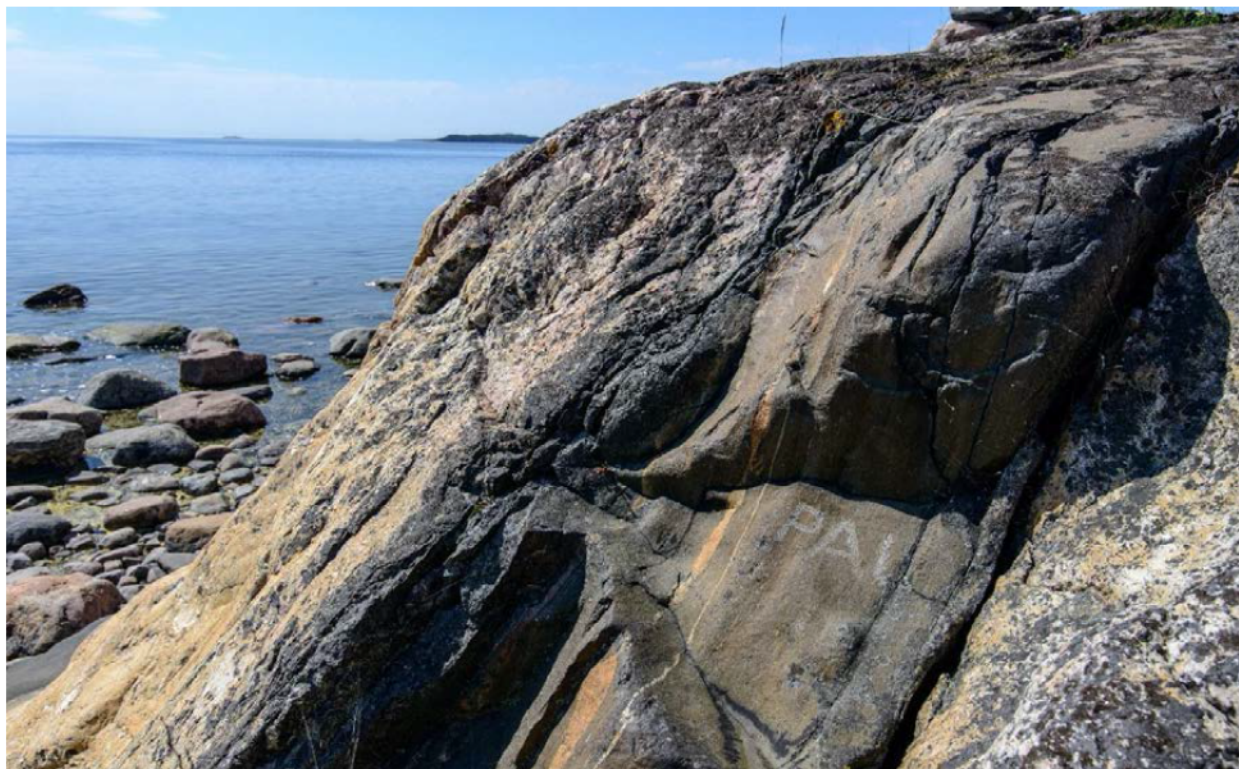
**Kuva 10.** Kalliokirjoitus PAL tai PAI saaren lounaisreunan silokalliossa. Kirjoitus on todennäköisesti moderni. Kuva: Vesa Laulu-  
maa/ARKE (AKDG4811:16).

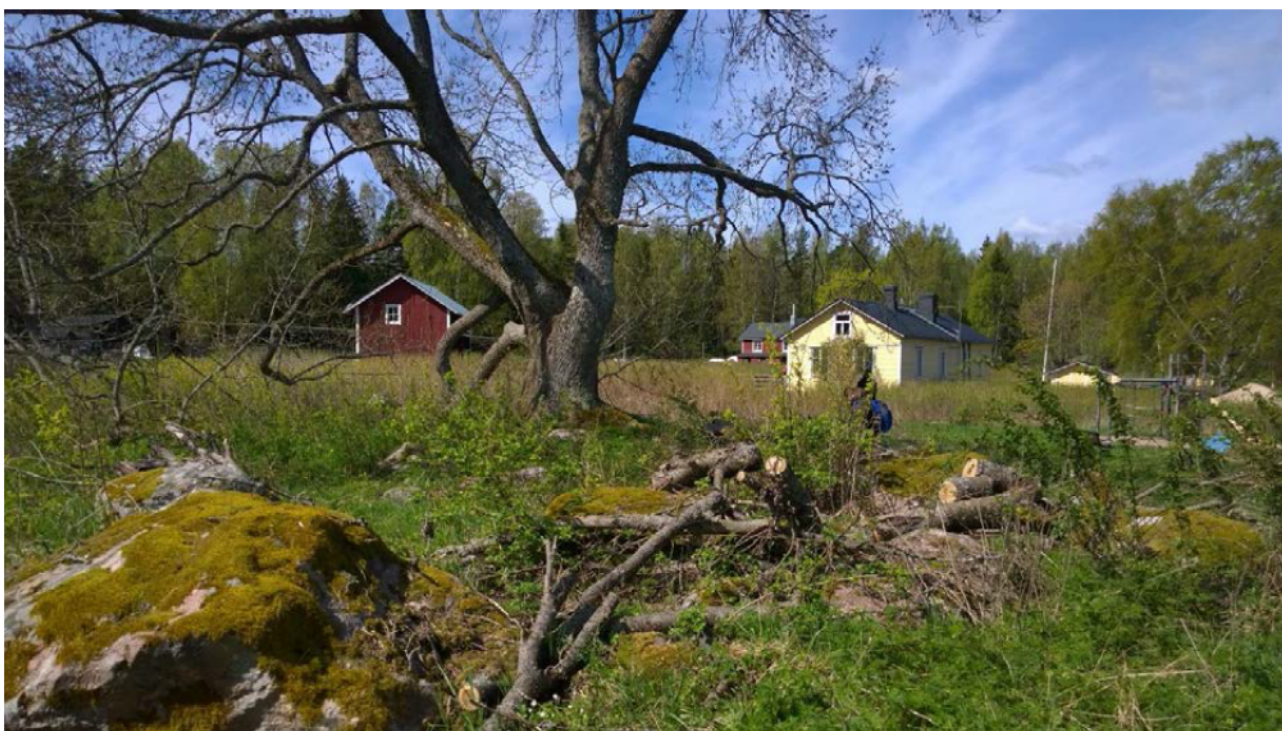
**Kuva 11.** Östergårdin vanhempi asuinpaikka sijaitsee rantapolun varressa, Kaunissaaren kahvilarakennuksen läheisyydessä. Kumpareella kasvaa vanha saarni. Kuvattu länteen. Kuva: Satu Koivisto/ARKE (AKDG4811:3).

Inventoinnissa tilan päärakennuksen itäpuolelta, kasvillisuuden peittämältä kumpareelta rikkoutuneesta maanpinnasta havaittiin runsaasti vanhempaa löytöaineistoa; tiiltä, palanutta luuta, liitupiippujen katkelmia, punasavikeramiikkaa, fajanssiastioiden kappaleita jne., jotka viittaavat ilmeisesti 1700-luvun asutukseen. Paikalla on myös ympäristöstään hieman kohoava kumpare, jolla saattaa olla vanha uunin pohja. Maaperä kumpareella on hyvin hiili- ja tiilimurskapitoista. Kyseessä lienee 1700-luvun torppaan tai sitä edeltävään tupaan ja/tai ruoka-aittaan liittyviä kerrostumia ja mahdollisia maanalaisia rakenteita. Havainnot sijoittuvat 1790-luvun kartalle merkityn torpan tuntumaan. Havaintoalueen todellinen laajuus on kuitenkin mahdollista selvittää vain arkeologisten kaivausten avulla. Östergårdista etelään johtavan polun varresta tavattiin lisäksi miiluhaudan jäännös. Miiluhautojen ajoittaminen silmämääräisesti on hyvin vaikeaa, mutta koska sellaisia ei tunneta entuudestaan Kaunissaaresta tai sitä ympäröivistä saarista, kohdetta ehdotetaan suojeltavaksi.

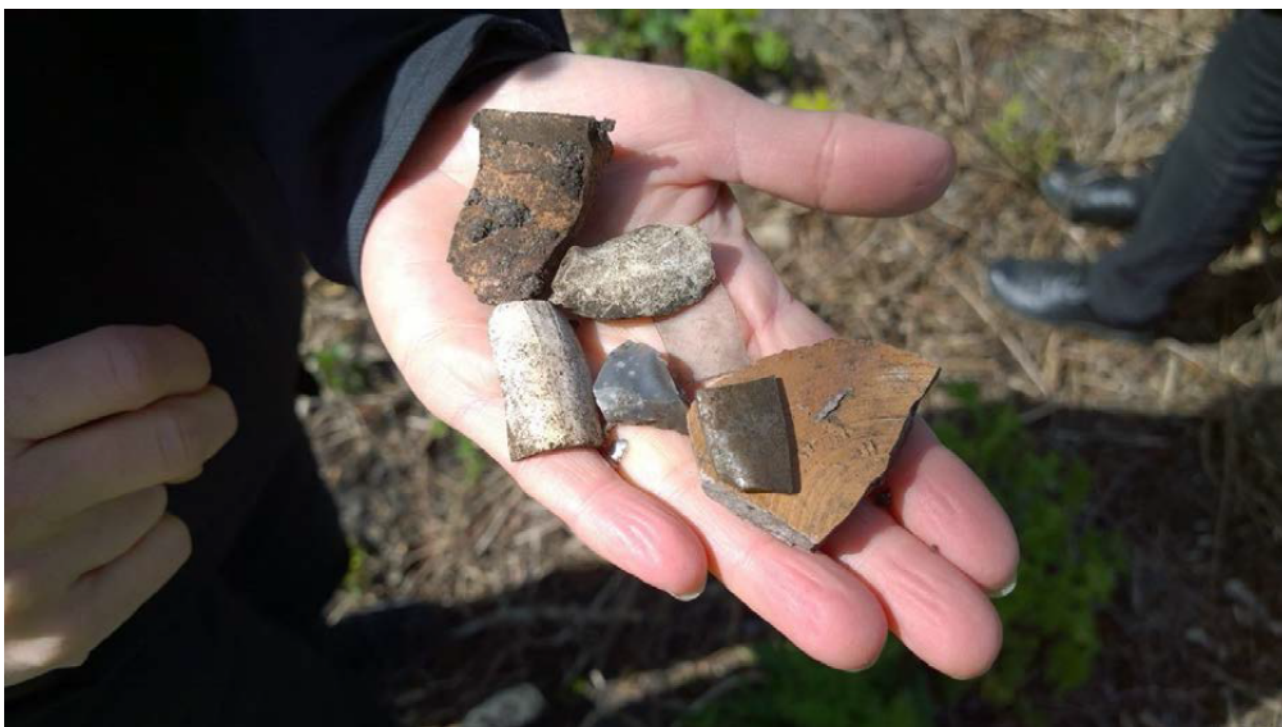
**Kuva 12.** Löytöjä havaittiin rikkoutuneen maan pinnalta polun varresta ja kumpareelta. Kuvassa punasavikeramiikkaa, liitupiipun katkelmia, piitä ja tasolasia. Sahan rakennusmiehiä houkuteltiin Kaunissaareen 1720-luvulla piipulla ja tupakalla. Kuva: Satu Koivisto/ARKE (AKDG4811:6).

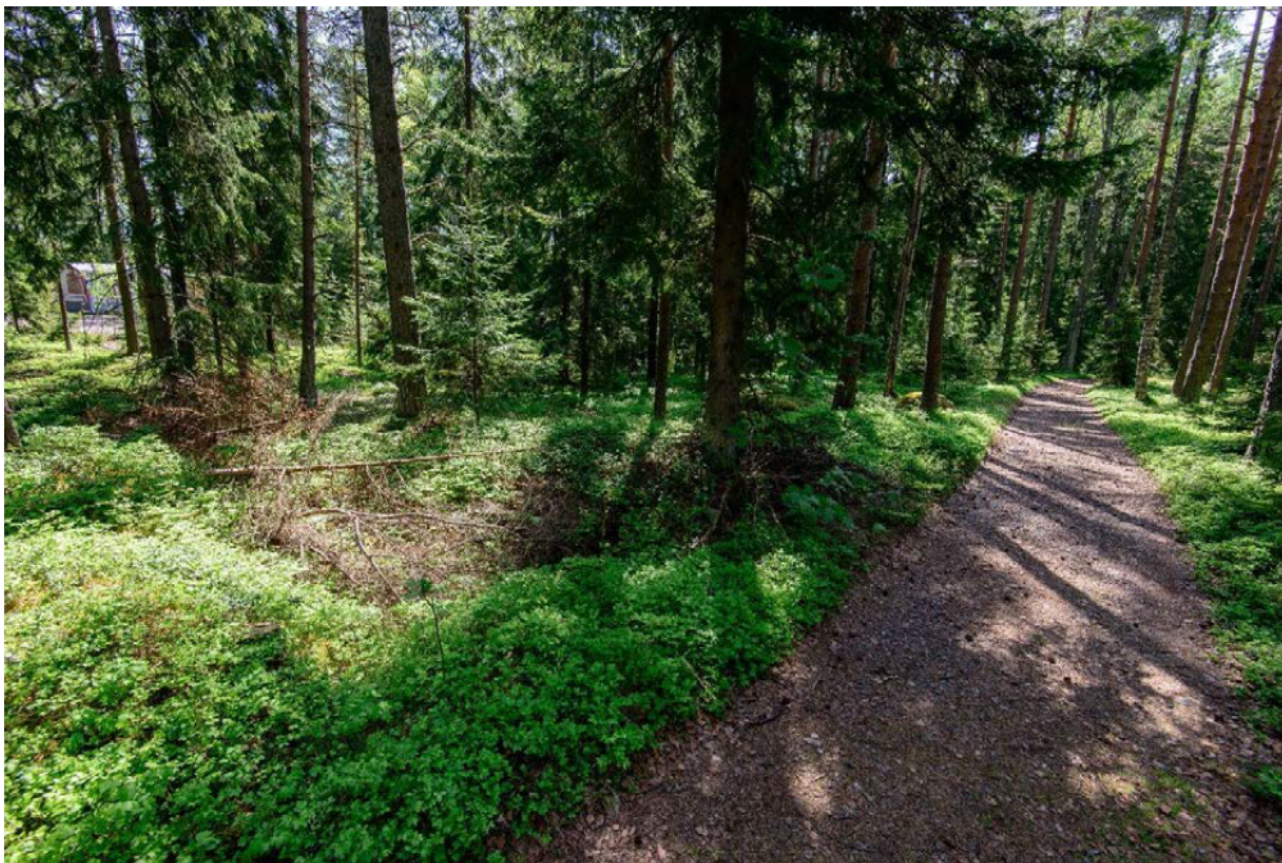
**Kuva 13.** Miilun jäännös Östergårdista etelään johtavan polun vasemmalla puolella. Kuvattu kaakkoon. Kuva: Vesa Laulumaa/ARKE (AKDG4811:12).

<b>Kohteen nimi:</b>	<b><u>Sipoo Kaunissaari Östergård miilu</u></b>
<b>Muinaisjäänösrekisterin tunnus:</b>	1000028674
<b>Muinaisjäänöstyyppi:</b>	työ- ja valmistuspaikat
<b>Muinaisjäänöksen alatyyppe:</b>	hiilimiilut
<b>Ajoitus:</b>	historiallinen
<b>Lajiehdotus:</b>	kiinteä muinaisjäänös (muinaisjäänösrekisterissä tällä hetkellä muu kulttuuriperintökohde)
<b>Koordinaatit (ETRS-TM35FIN):</b>	p= 6671521, i= 408162, z=7 m mpy
<b>Koordinaattiselite:</b>	miilun GPS-koordinaatit (± 5 m)
<b>Inventointihavainnot:</b>	<p>Kohde sijaitsee Sipoon Kaunissaarella, nykyään kahvilana toimivan Östergårdin päärakennuksesta noin 260 m lounaaseen, metsäpolun varressa. Paikalla kasvaa kuusivaltaista sekametsää, aluskasvillisuutena on mustikkaa. Lähellä polun reunaa on halkaisijaltaan noin 3 m laaja kuoppa, jonka syvyys on noin 60 cm (Kuva 13). Paikoin kuopan ympärillä on havaittavissa vallit. Kuopan reunaa kairatessa havaittiin musta hiiltynyt kerros, mikä viittaa hiilimiiluun (Kuva 14). Miilun ajoittaminen on hyvin vaikeaa, mutta todennäköisimmin se on peräisin 1700- tai 1800-luvulta. Miilun jäännöstä ehdotetaan suojelluksi kiinteäksi muinaisjäänökseksi, koska Kaunissaaresta tai sitä ympäröiviltä alueilta ei tunneta vastaavia elinkeinohistoriallisia kohteita.</p>

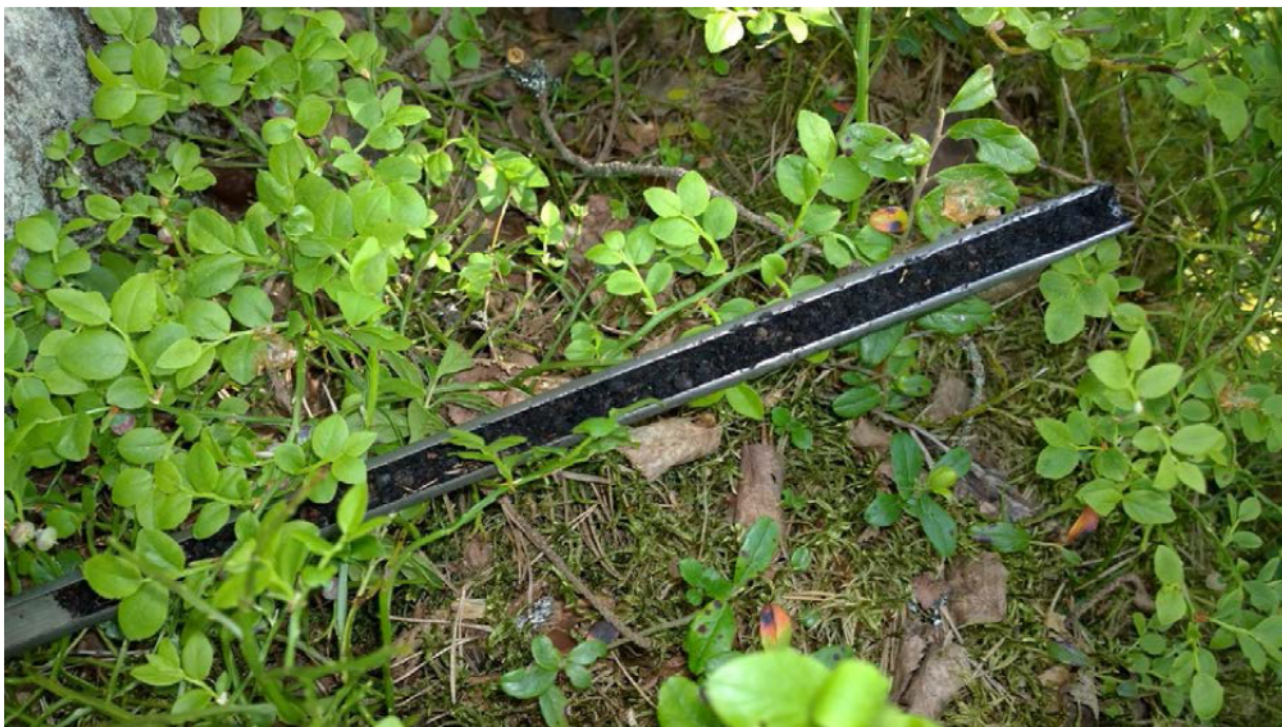
**Kuva 14.** Miilun reunalta löytyi kairauksessa mustaa, hiiltynyttä kerrostumaa. Kuva: Satu Koivisto/ARKE (AKDG4811:13).

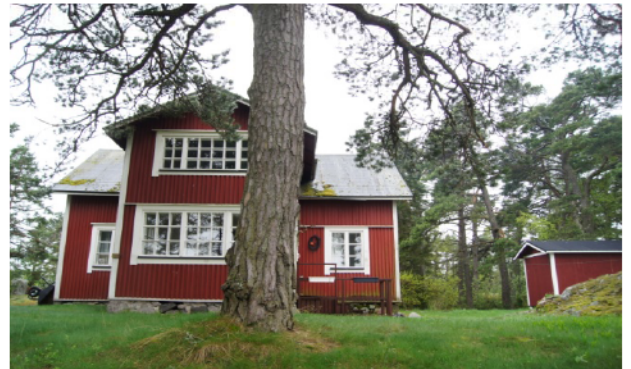
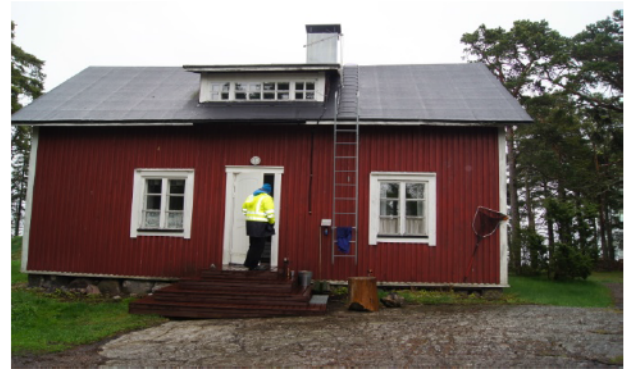
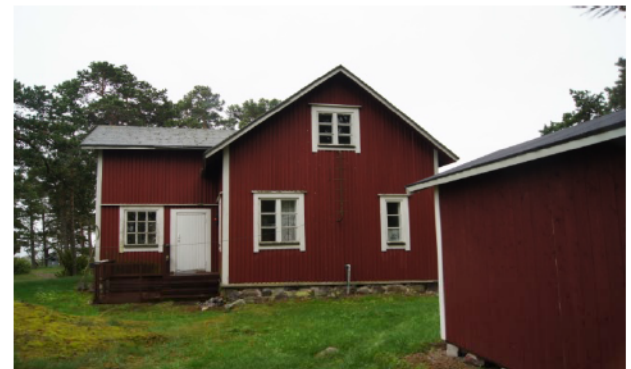
**KÄYTTÖNIMI**  
Isännän talo

**YMPÄRISTÖ:** Hyvin hoidettu pihapiiri. Useita varistorakennuksia pihapiirissä.

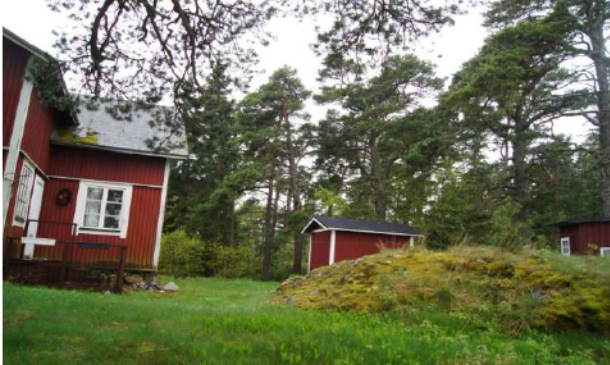
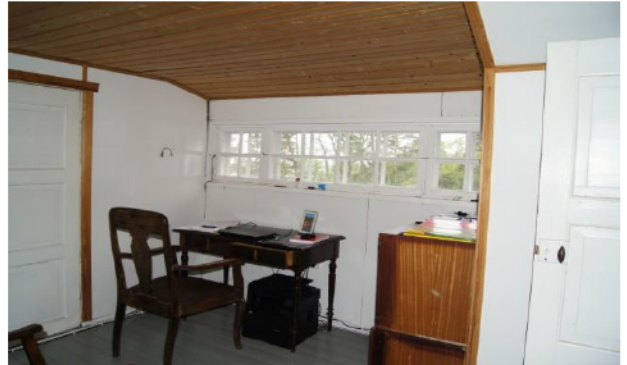
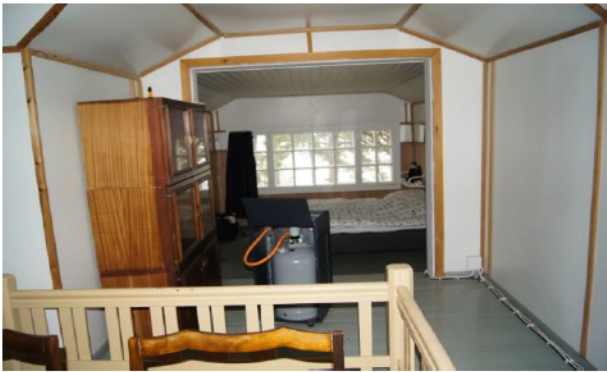
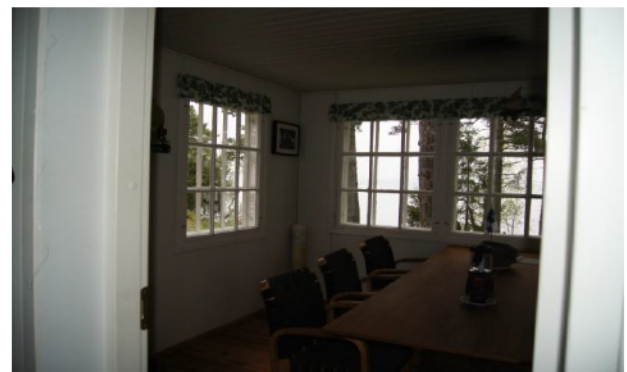
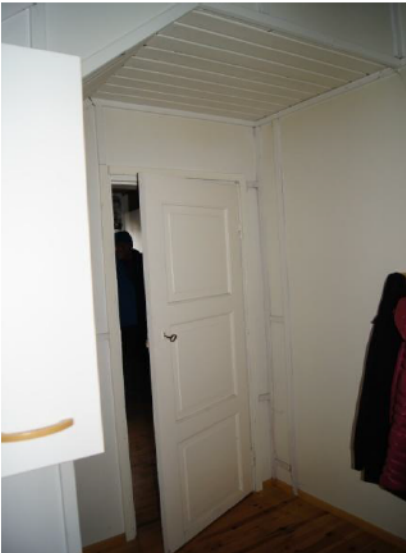
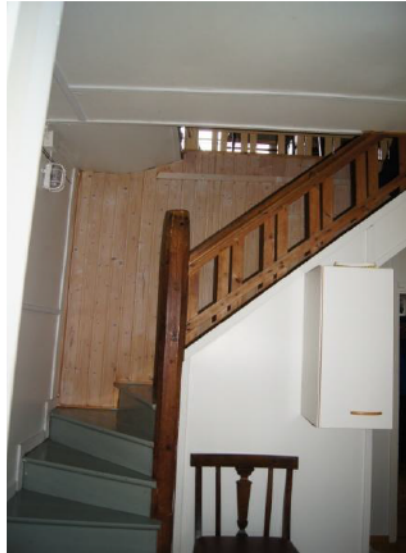
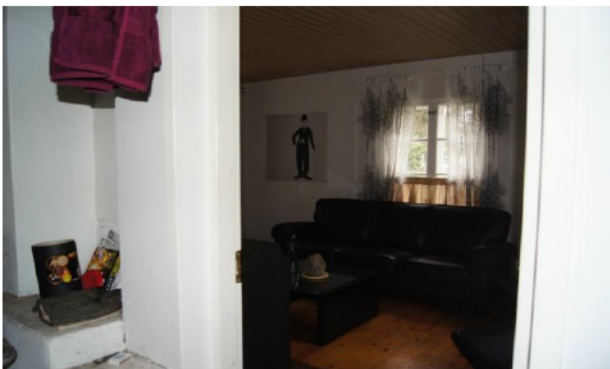
VALOKUVIA:

**MERKITYS:** Hyväkuntoinen. Poikkeava muusta rakennuskannasta.

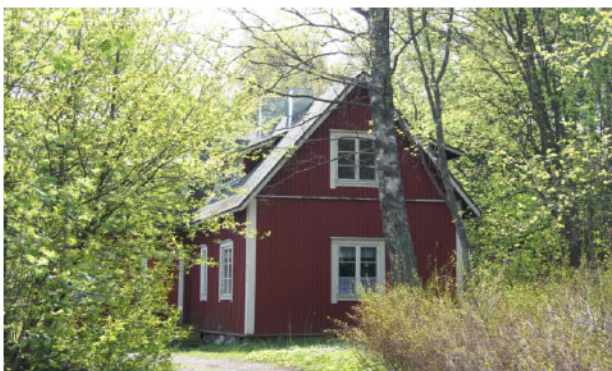
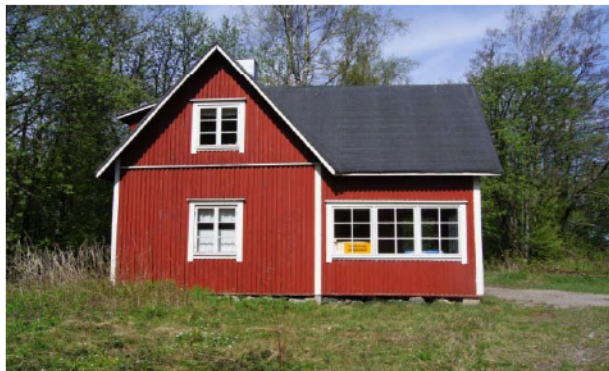
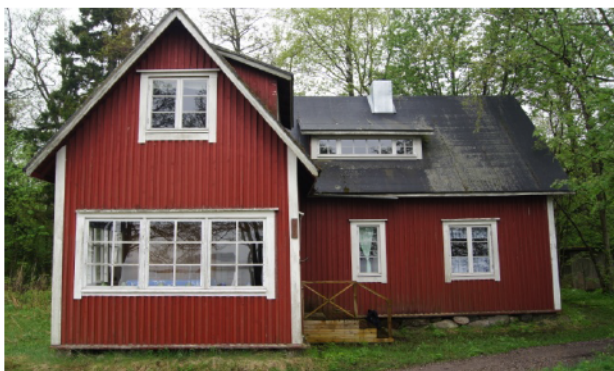
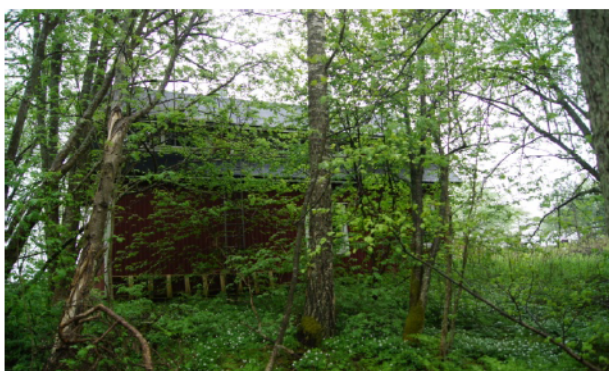
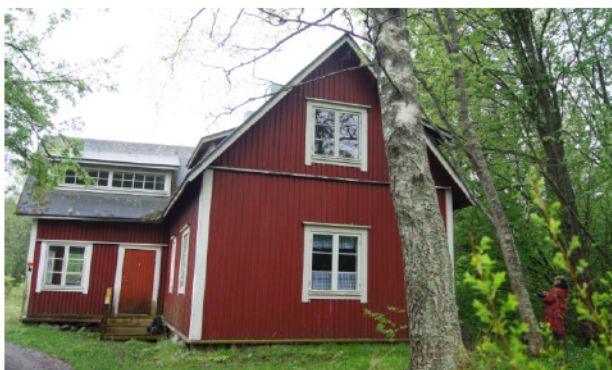
**VALOKUVIA:**

**MERKITYS:** Poikkipääty mahdollisesti rakennettu myöhemmin.  
Jonkin verran oikeava rakennus.

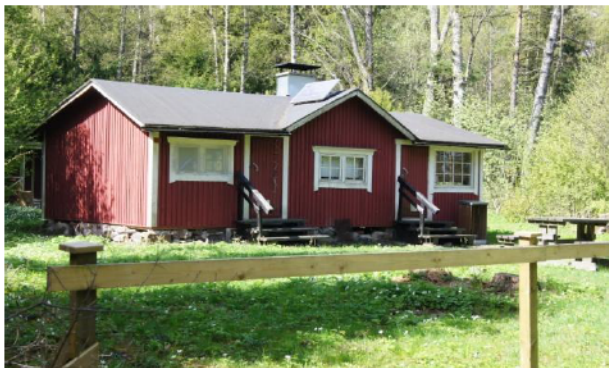
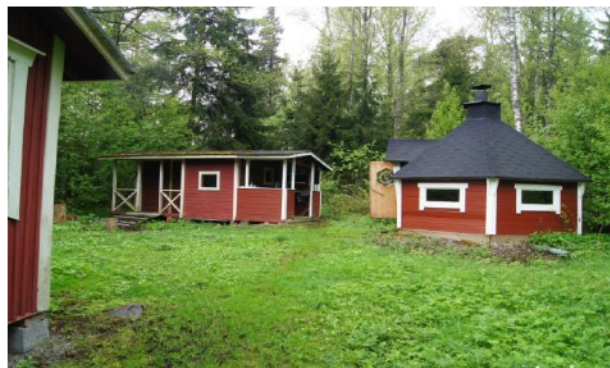
**VALOKUVIA:**

**YMPÄRISTÖ:** Kohtuullisesti hoidettu pihapiiri, keittokota, kesäkeittiö pihapiirissä

**MERKITYS:** Matala, pitkä rakennus. Mahdollisesti rakennettu vanhan rakennuksen paikalle. Poikkeava muusta rakennuskannasta.

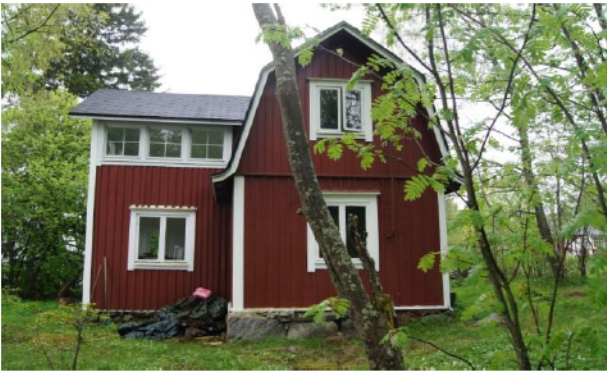
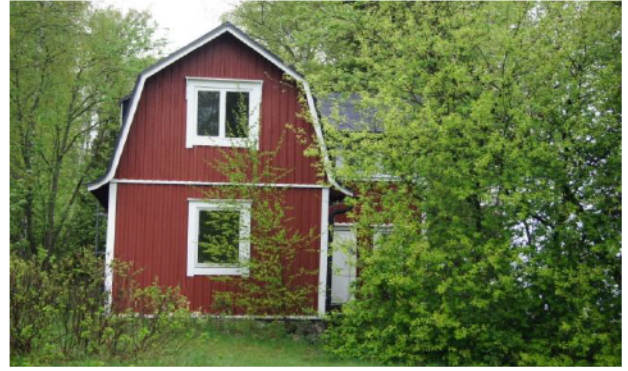
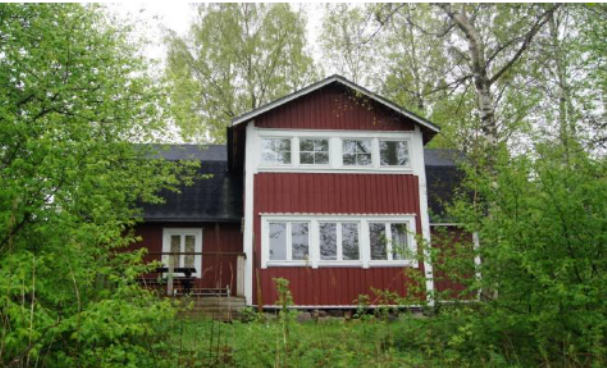
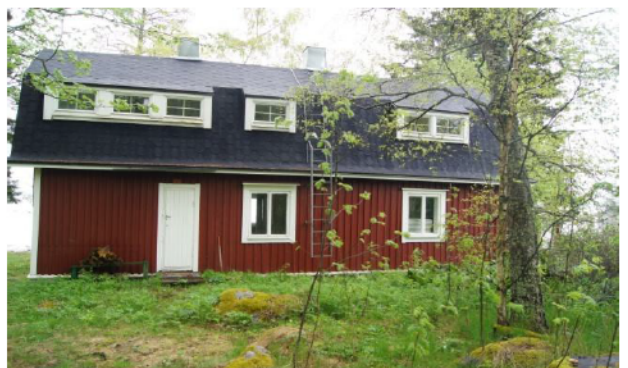
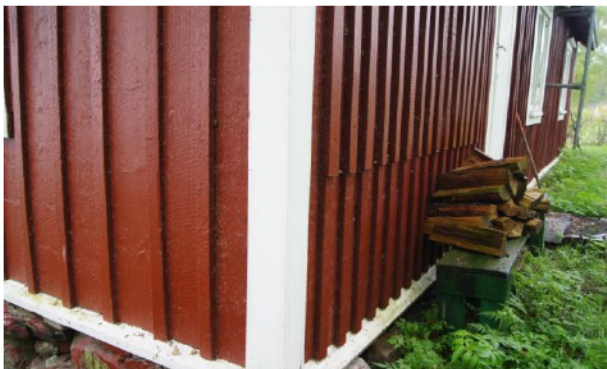
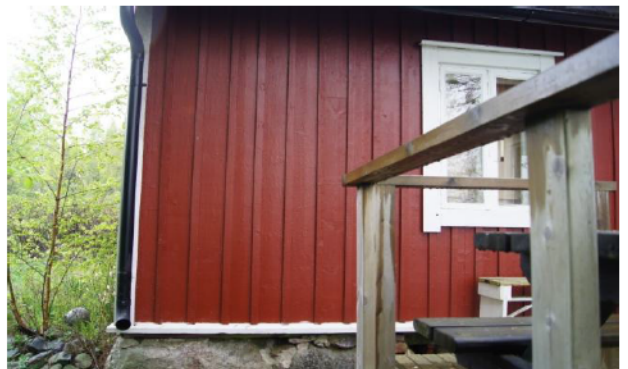
**VALOKUVIA:**

**MERKITYS:** Alueelle tyypillinen loma-asunto. Sijainti lähellä uimarantaa.

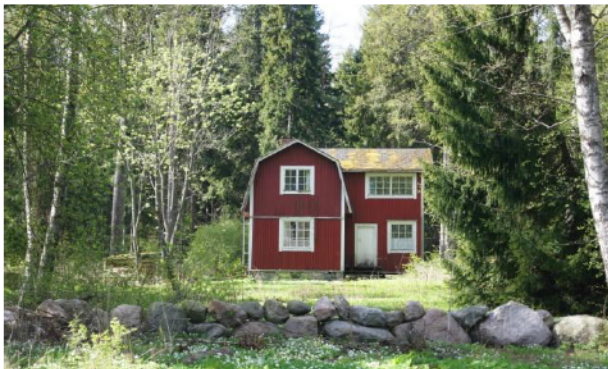
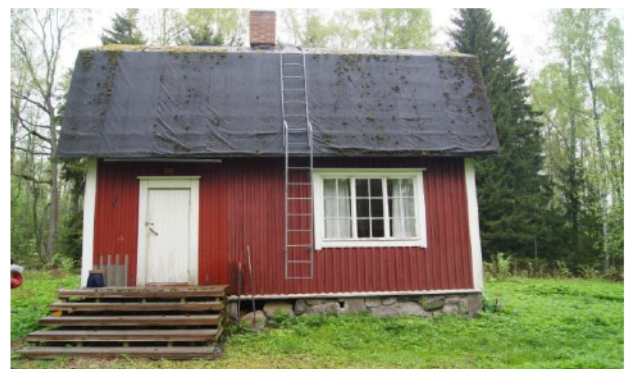
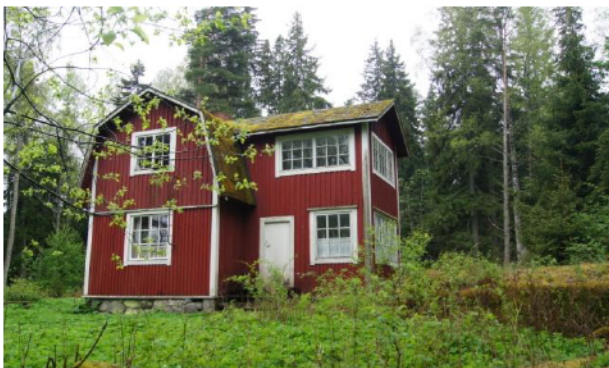
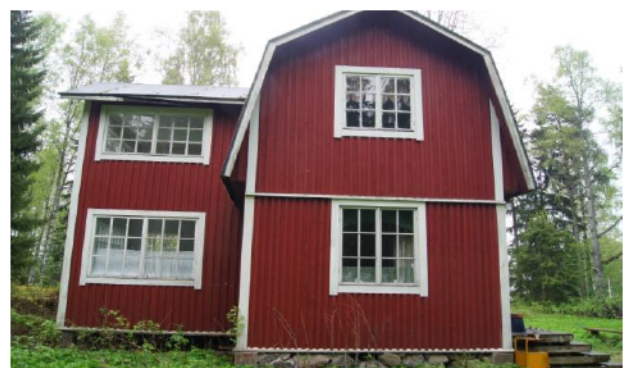
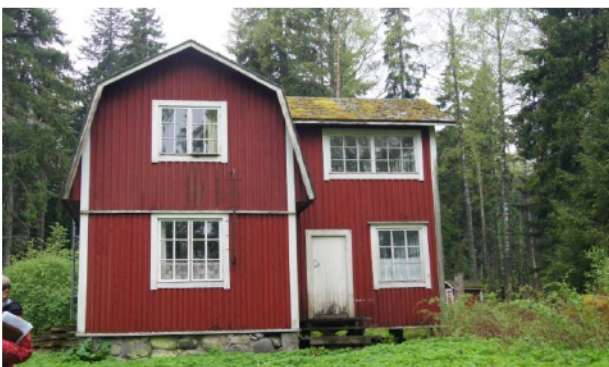
**VALOKUVIA:**

**MERKITYS:** Alueelle tyypillinen loma-asunto.

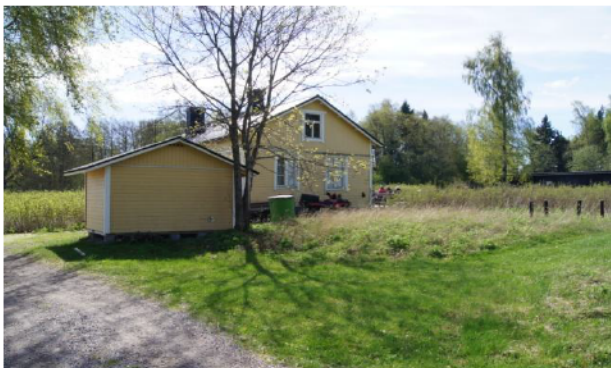
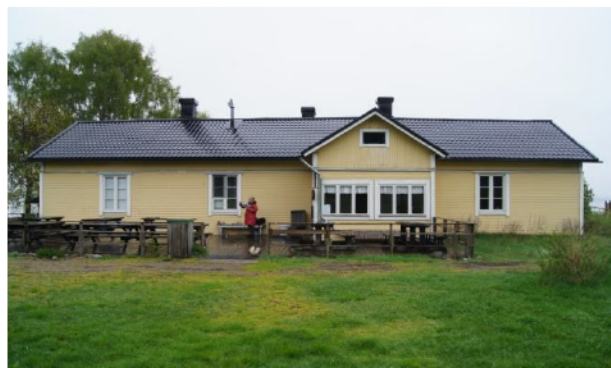
**VALOKUVIA:**

**KUVAUS:** Harjakattoinen 1-kerroksinen ravintolarakennus  
Harjakattoinen lasiveranta.

**METERIAALIT ja VÄRIT:** Vaalean keltainen vaakalaudoitus, yläosa pystylautaa. Valkoiset nurkkalaudat  
Musta profiilipeltikatto, 3 piippua  
6-ruutuiset ikkunat

**KOKO:** Hakattu graniittisokkeli  
21,2x6,8, kuisti 2,7x3,9

**KUNTO:** Lämmin rakennus. Ikkunat ja katto uusittu. Kunto hyvä.

**MERKITYS:** Mahdollisesti muualta siirretty rakennus.  
Poikkeava muusta rakennuskannasta

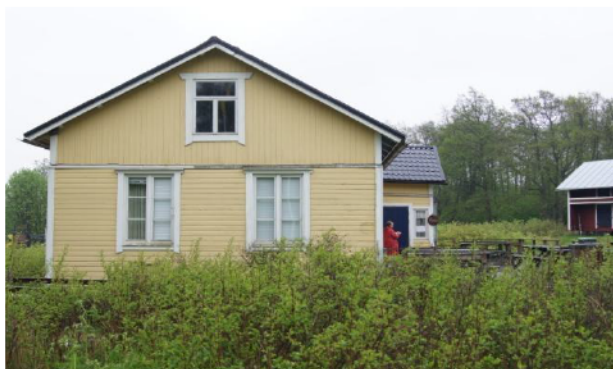
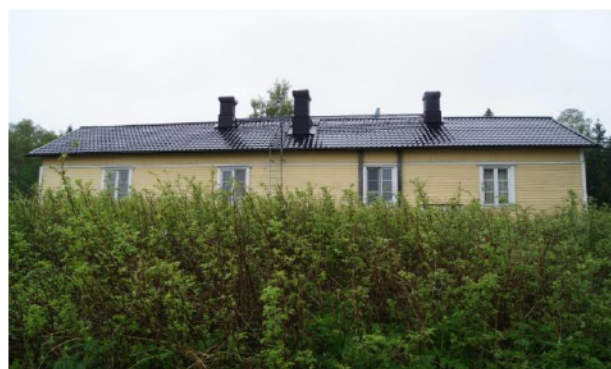
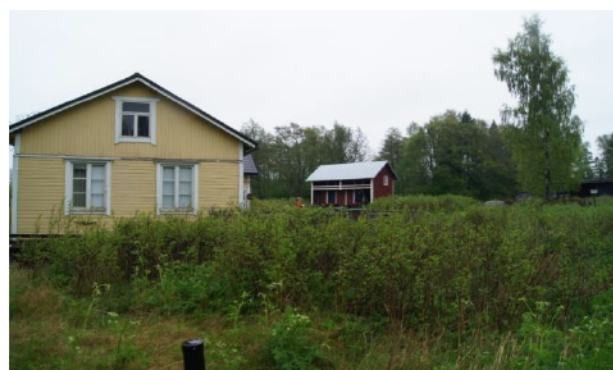
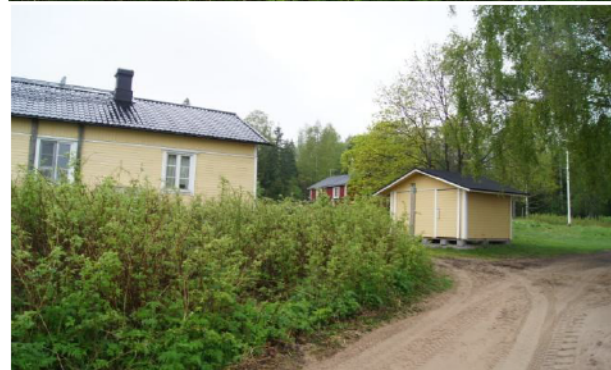
**KÄYTTÖNIMI**  
Ravintola

**YMPÄRISTÖ:** Osittain hoidettu pihapiiri, pihapiirissä punamullattu luhtiaitta (Ratu 92 723)

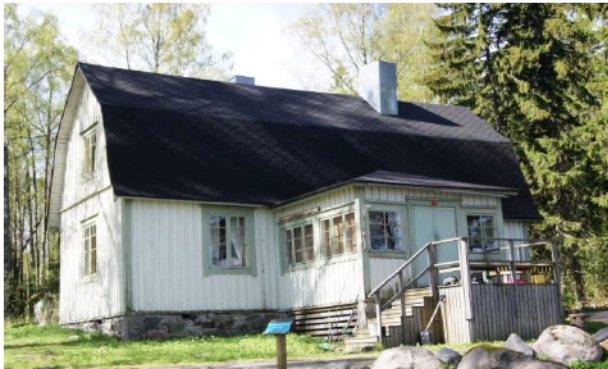
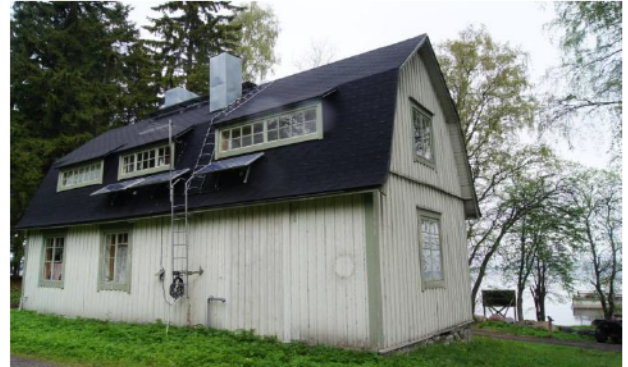
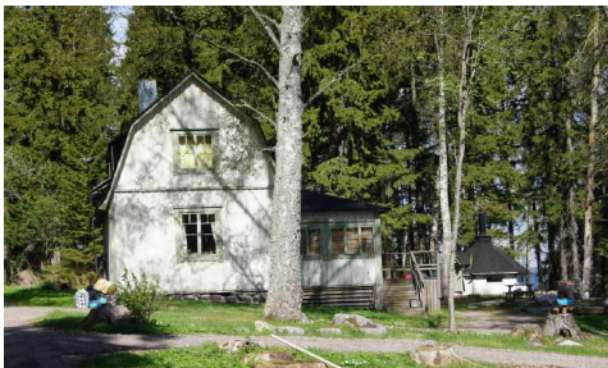
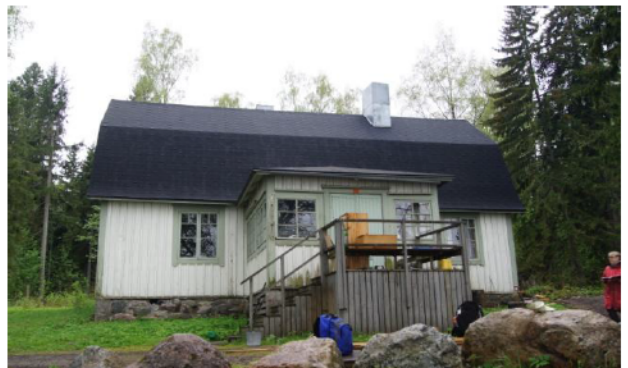
**VALOKUVIA:**

**KUVAUS:** Masardikattoinen puolitoistakerroksinen huvilarakennus.  
1-kerroksinen kuisti pohjoissivulla

**METERIAALIT ja VÄRIT:** Saumarimaludoitus.  
Musta palahupakatto  
6-ruutuiset ikkunat, ylin osa jaettu. Vaaleanvihreät ikkunanpuitteet  
Pieniruutuiset lapeikkunat.  
Muurattu luonnonkivisokkeli

**KOKO:** 5,7x11,5

**KUNTO:** Kylmä rakennus. Rakennusta on kunnostettu. Ulkoväri muutettu.

**MERKITYS:** Sijaintinsa ja käyttönsä puolesta tärkeä.

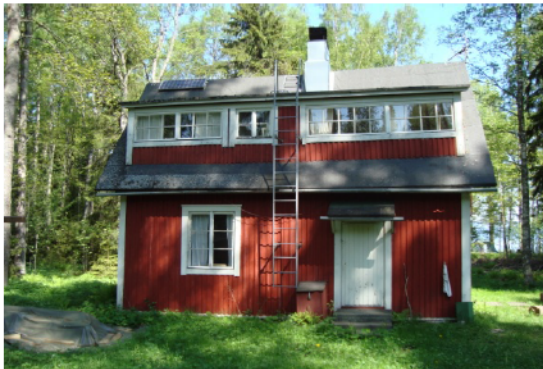
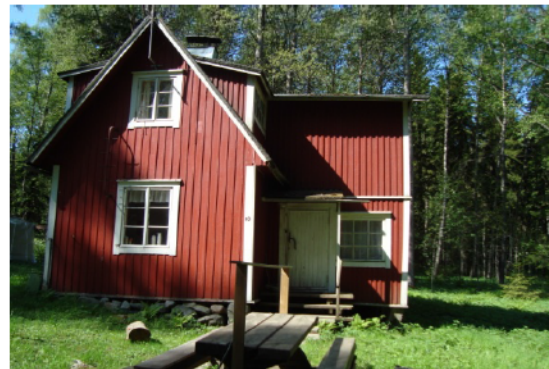
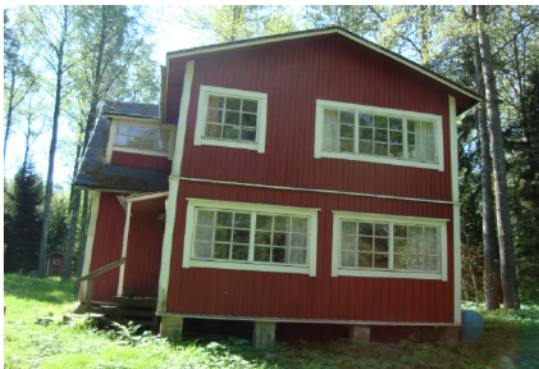
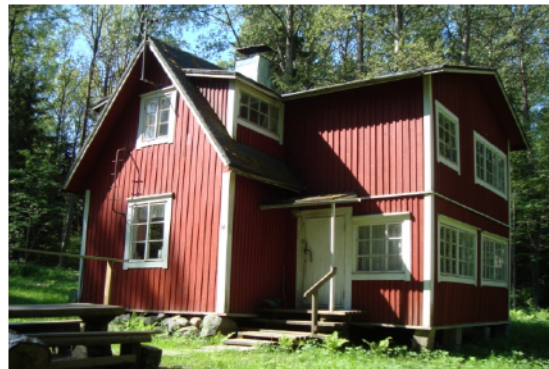
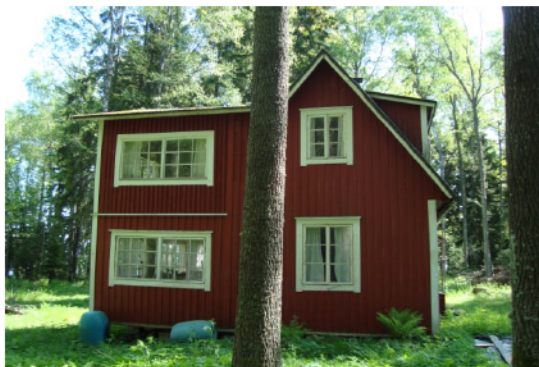
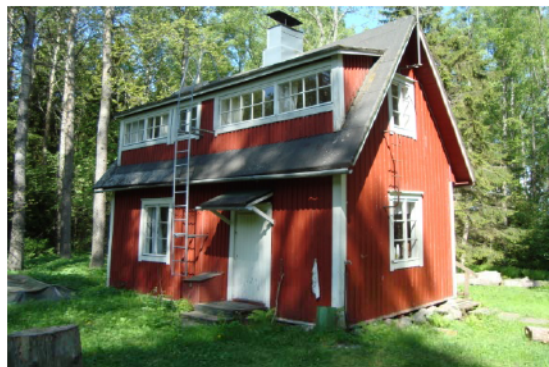
**VALOKUVIA:**

**KUVAUS:** Jyrkkä harjakattoinen 2-kerroksinen huvilarakennus.  
Harjakattoinen poikkipääty. 2.kerros ilmeisesti rakennettu myöhemmin.  
Lasiveranta molemmissa kerroksissa poikkipäädystä.  
Pieniruutuiset lapeikkunat

**KOKO:** Nurkkapilarit, luonnonkivisokkeli  
4,1x7,0, poikkipääty 3,0,x5,5

**MERKITYS:** Alueelle tyypillinen loma-asunto.
