INVENTOINTIRAPORTTI

# SIPOO KAUNISSAARI

Arkeologinen tarkkuusinventointi sekä  
kulttuuriympäristö- ja rakennusperintöselvityksen täydentäminen  
2016

### **Rakennusperintöselvityksen täydentäminen**

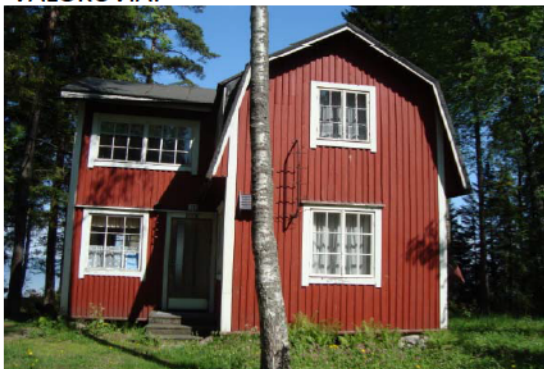
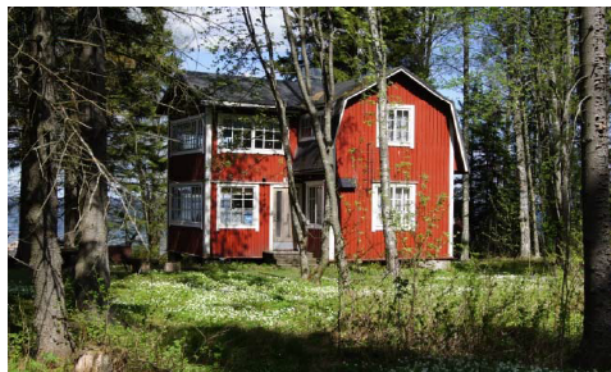
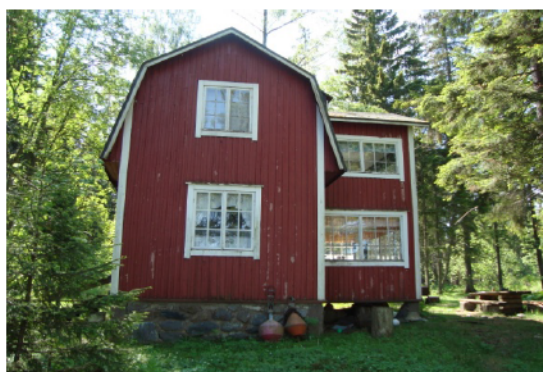
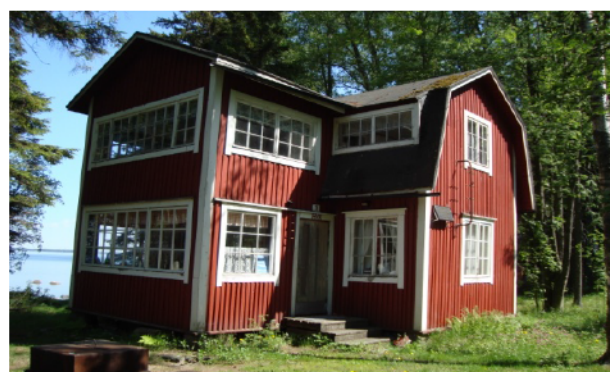
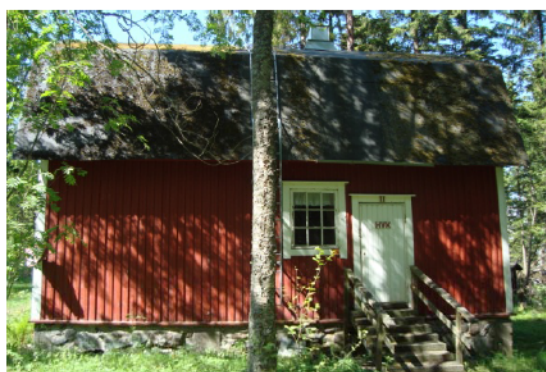
**VALOKUVIA:**

**KOKO:** muurattu luonnonkivisokkeli  
4,1x8,2, poikkipääty 3,0,x4,2  
**SIJAINTI:** Ranta-alueella, metsäinen piha.  
**YMPÄRISTÖ:** Kohtuullisesti hoidettu pihapiiri, 2 ulkorakennusta  
**KUNTO:** Kylmä rakennus. Pieniä muutostöitä tehty. Kohtuullinen kunto.  
**KÄYTTÖ:** Loma-asunto. Käyttäjä Hakaniemen venekerho. Pitkäaikainen vuokralainen.  
**MERKITYS:** Alueelle tyypillinen loma-asunto.

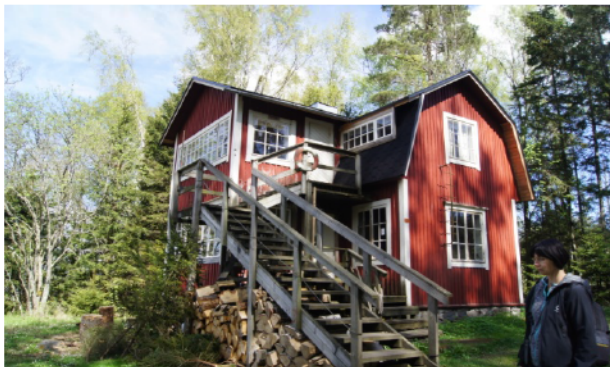
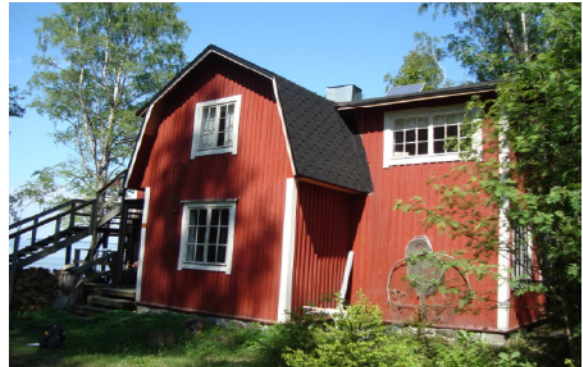
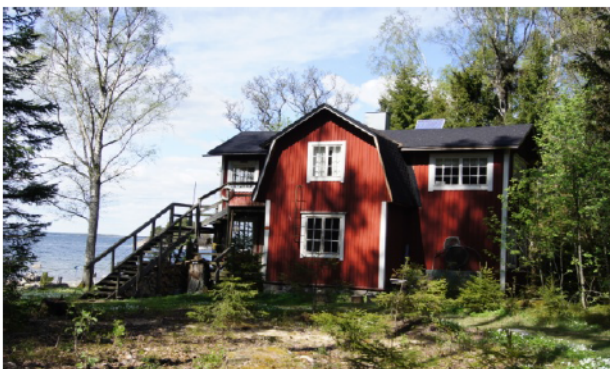
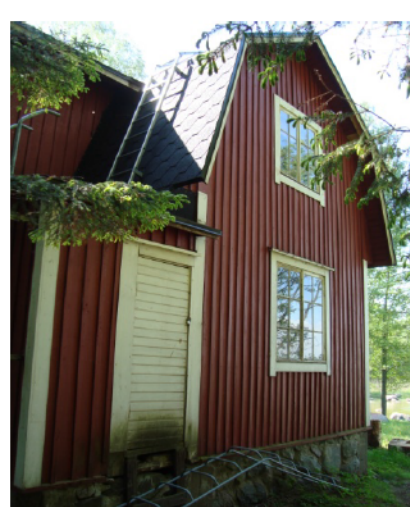
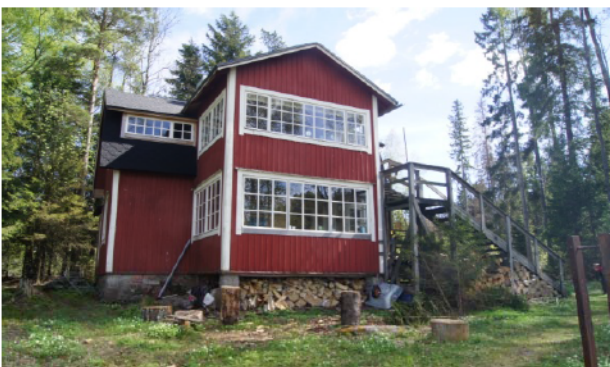
**VALOKUVIA:**

**KOKO:** Luonnonkivisokkeli  
4,1x8,2, poikkipäädyt 3,0x4,2 ja 3,3,x4,4  
**SIJAINTI:** Ranta-alueella  
**YMPÄRISTÖ:** Hyvin hoidettu pihapiiri  
**KUNTO:** Kylmä rakennus. Pieniä muutostöitä.  
**KÄYTTÖ:** Loma-asunto. Pitkäaikainen vuokralainen.  
**MERKITYS:** Alueelle tyypillinen loma-asunto.  
Avokuisti ja yläkerran portaat rakennettu myöhemmin

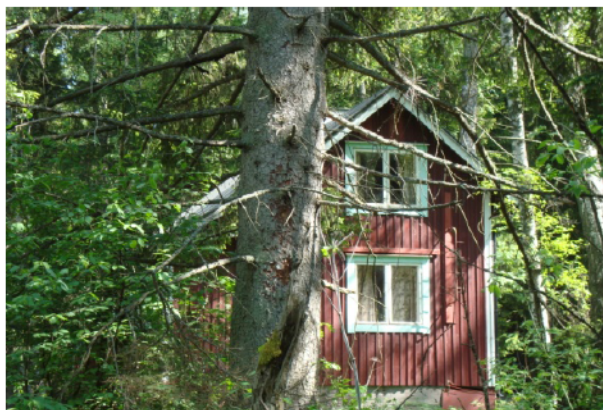
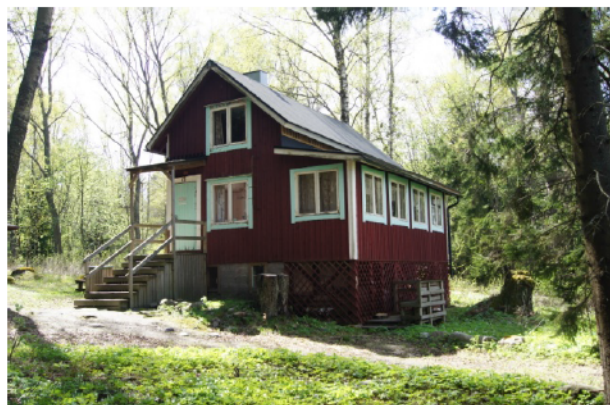
**KÄYTTÖNIMI**  
Vieheveikkojen mökki

**KOKO:** Betonipilarit  
8,0x4,0, kuisti 2,0x8,0  
**SIJAINTI:** Metsäalueella, vähän erillään muista. Pihapiirissä grillikatos ja puu-C  
Tämä rakennus ei ole 1949 kartassa

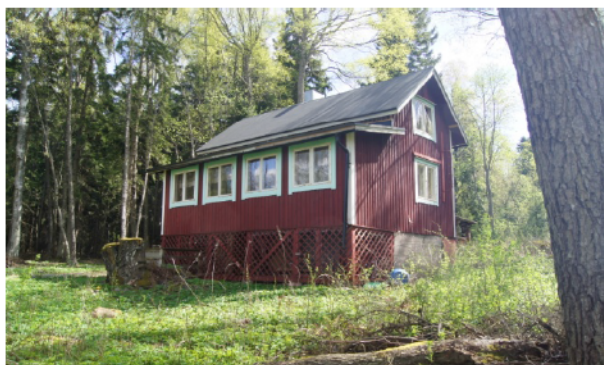
**VALOKUVIA:**

**MERKITYS:** Poikkeava muusta rakennuskannasta  
Uudempi rakennus kuin muut loma-asunnot.

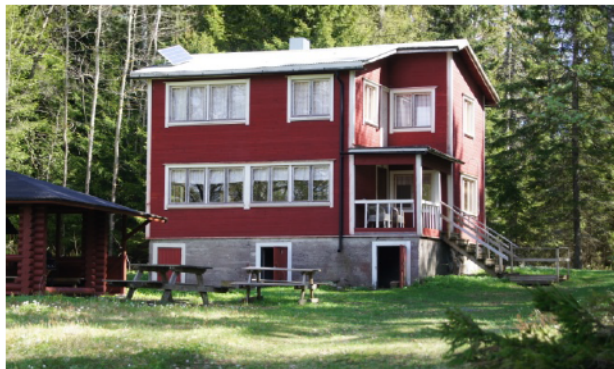
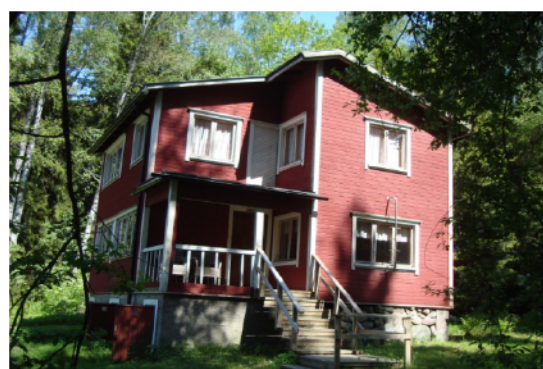
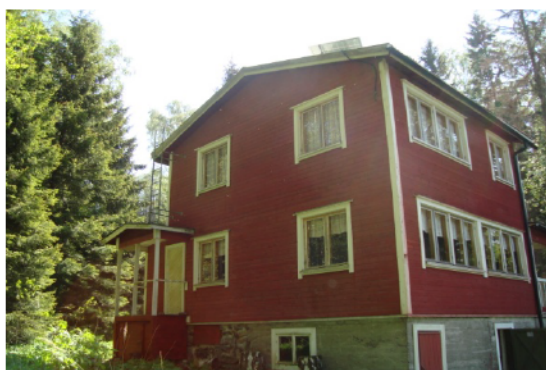
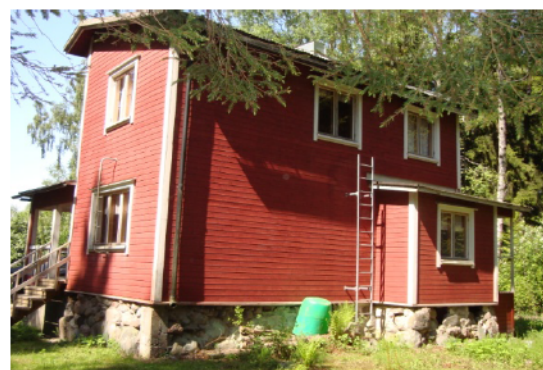
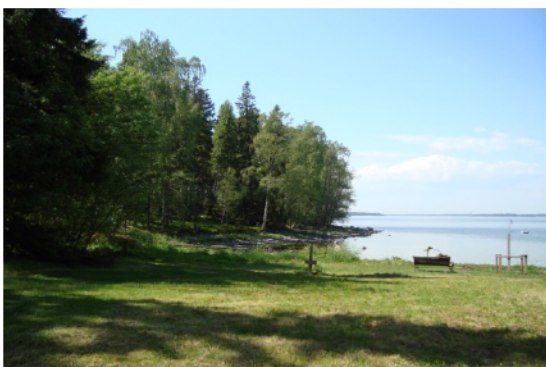
**RAK 15**  
92740

**KUVAUS:** Harjakattoinen, kookas 2-kerroksinen loma-asunto. Kellari.

**METERIAALIT ja VÄRIT:** Punainen vaakalaudoitus. Valkoiset nurkkalaudat  
Musta profiilipeltikatto.  
2-osaiset ikkunat

**KOKO:** Betonisokkeli  
7,4x8,3 kuisti 1,0x3,2  
**SIJAINTI:** Lähellä länsipään uimarantaa  
**YMPÄRISTÖ:** Hoidettu pihapiiri.  
**KUNTO:** Kylmä rakennus. Syöskytörvet ja tikkaat uusittu. Kunto hyvä.  
**KÄYTTÖ:** Vuokramökki. Käyttäjä satamalaitos.  
**MERKITYS:** Poikkeava muusta rakennuskannasta.  
Uudempi rakennus kuin muut loma-asunnot.

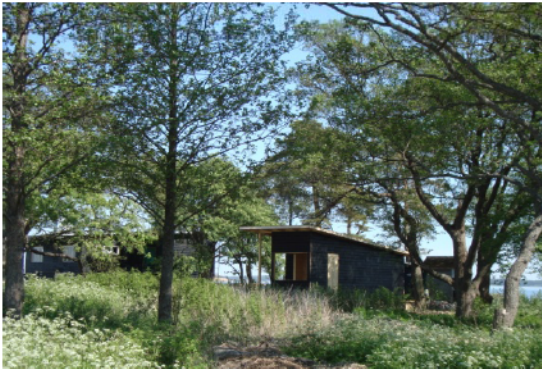
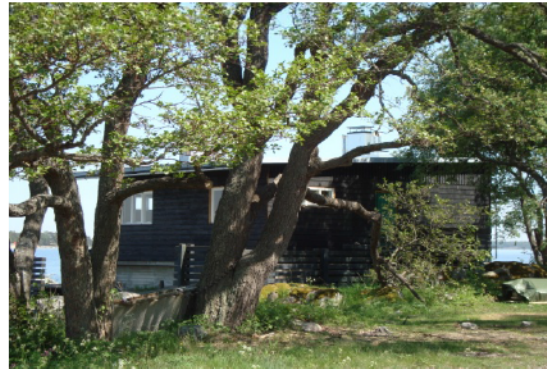
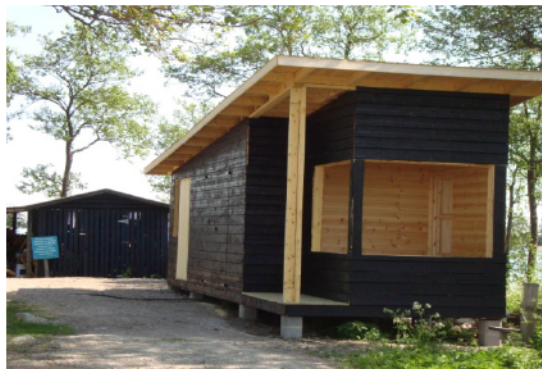
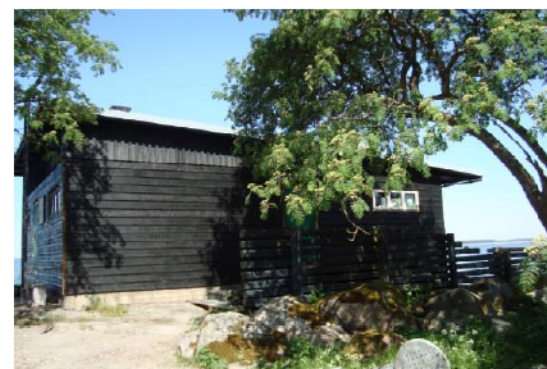
RAK K.1

KUVAUS: pulpettikattoinen kioski saunan vieressä  
rakenteilla kesällä 2016

METERIAALIT ja VÄRIT: Musta hirsirakennus  
Musta huopakatto

KUNTO: Kylmä rakennus.

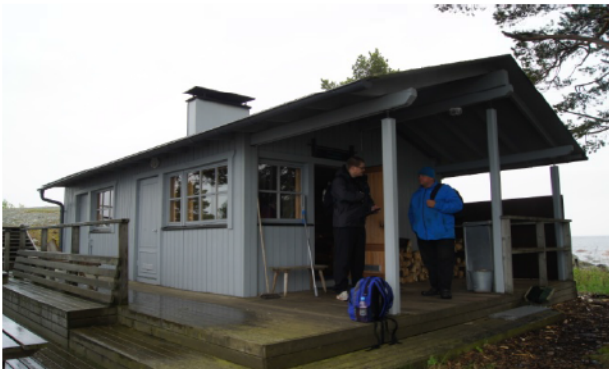
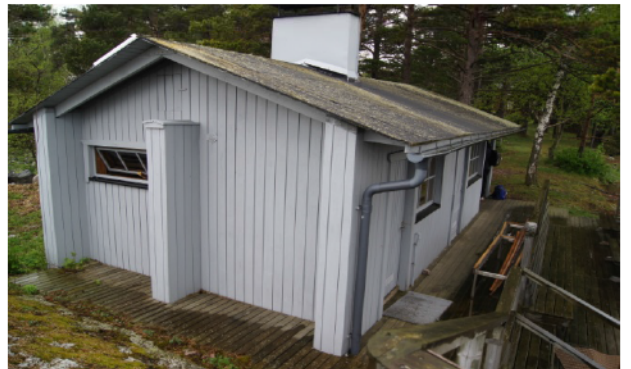
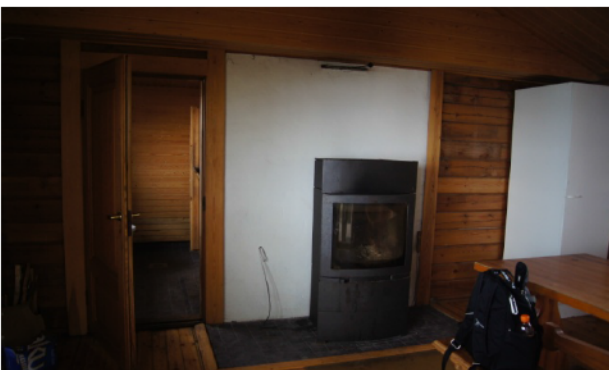
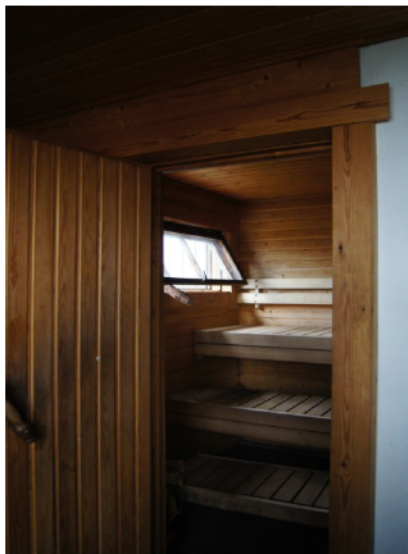
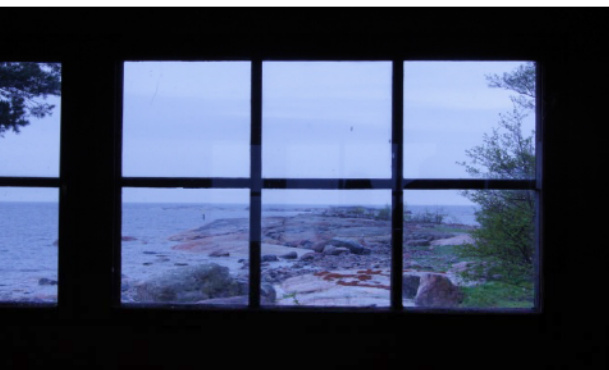
**RAK S.2**

**KUVAUS:** Harjakattoinen "pieni"saunarakennus  
Vuonna 2001 rakennettu sauna

**METERIAALIT ja VÄRIT:** Pystylaudoitus, vaaleanharmaa. Valkoiset ikkunat  
Musta huopakatto  
Ruutuikkunat

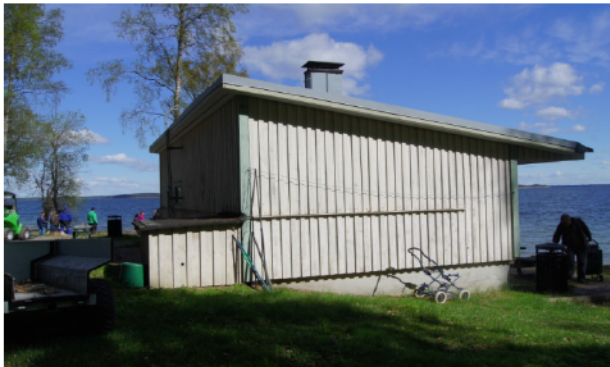
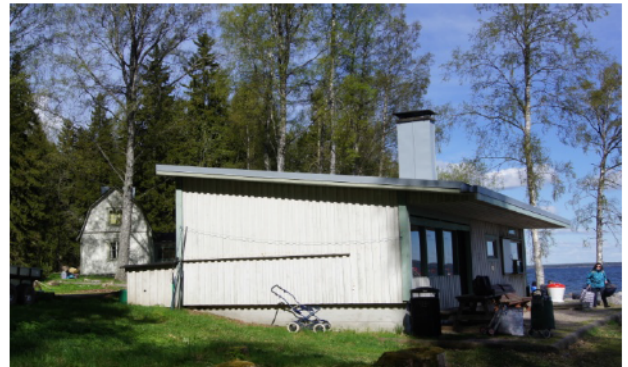
**KÄYTTÖNIMI**  
Inforakennus

**KOKO:**  
**SIJAINTI:** Rakennus sijaitsee lähellä venesatamaa  
**YMPÄRISTÖ:** Hoidettu pihapiiri  
**KUNTO:** Kylmä rakennus. Rakennusta on kunnostettu.  
**KÄYTTÖ:** Hoitohenkilökunnan toimisto ja INFO-piste  
**MERKITYS:** Käyttö tarpeellinen. Ei liity muiden asuinrakennusten kokonaisuuteen.
