TUTKIMUSRAPORTTI

Tukikohta I, tykkipatteri 62 (Keski-Vuosaari)

Ensimmäisen maailmansodan aikaisen tykkipatterin kaivaus 6.–9.6.2016

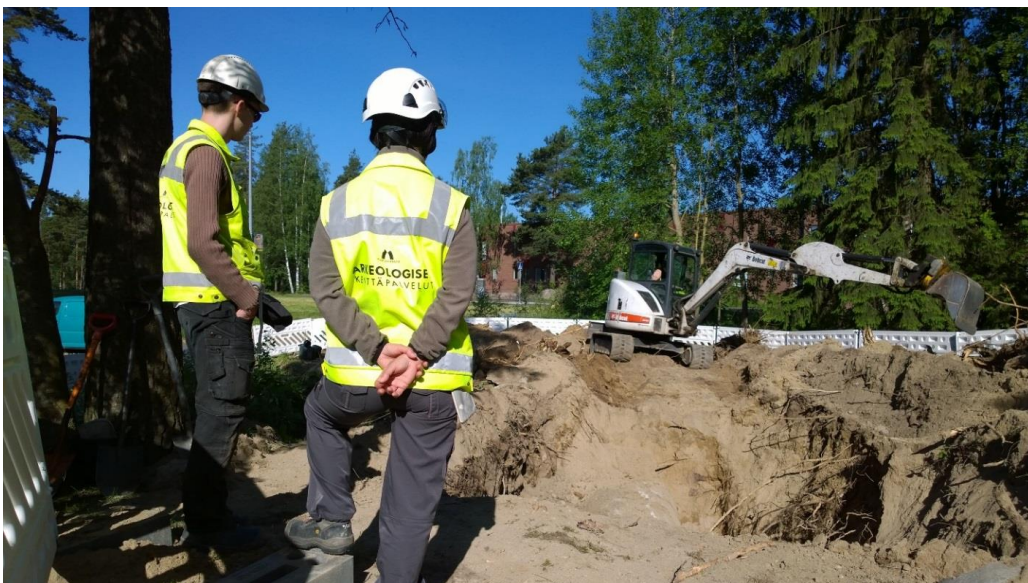
Kuva 1. Niko Anttiroiko ja Katja Vuoristo seuraavat betonisen suojuhuoneen paljastumista Neitsytsaarentien kerrostalojen pihamaalla. Kuva: Satu Koivisto/ARKE (AKDG 4904:27).

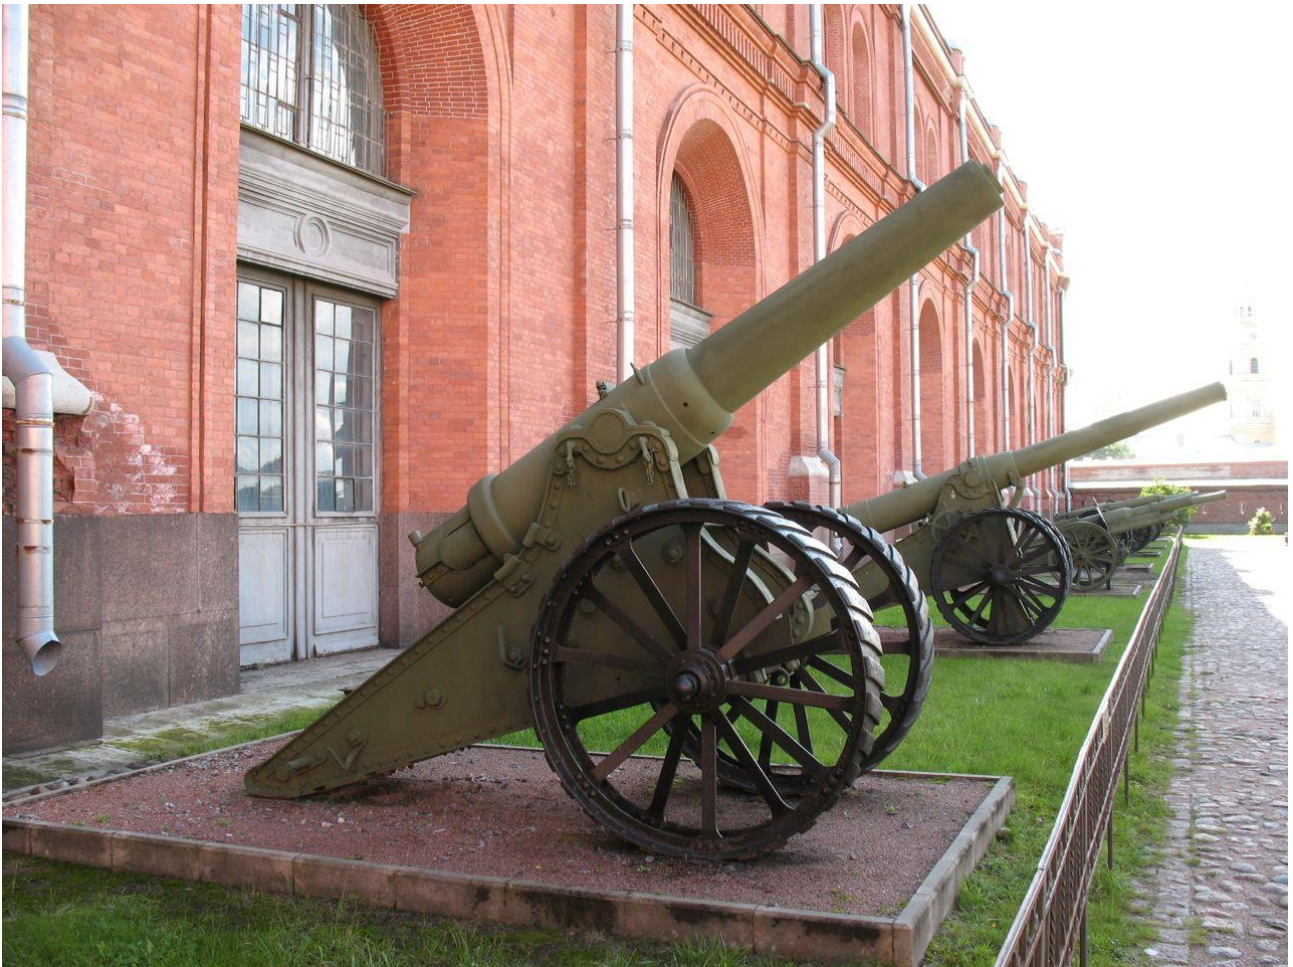
Kuva 5. 190 puudan piirityskanuuna mallia 1877 Tykistön sotamuseon pihamaalla Pietarissa, joita Keski-Vuosaaren tykkiasemalla n:o 62 on ollut neljä kappaletta. Kuva: John Lagerstedt.

Kaivauksilla 7.6.2016 vierailleen tutkija John Lagerstedtin mukaan tykkipatteriin 62 liittyvät arkistotiedot kertovat sen olleen rakennettu betonista, hiekasta ja puusta. On mahdollista, että hieman tavallista suurempi suojahuone on ollut patterin ainoa betonirakenne ja sen muut osat on kaivettu hiekkamaahan ja tuettu puupaaluin ja/tai -kehikoin ja rakenteet ovat siten ajan kuluessa maatuneet ja tuhoutuneet. Suojahuoneen eteläreuna on ilmeisesti räjäytetty romuraudan kerääjien toimesta. Suojahuone on toiminut ensimmäisen maailmansodan aikana tykkimiesten majoitus- ja suojatilana. Neitsytsaarentien kaltaiseen ja kokoiseen ehjään tilaan olisi mahtunut yhdellä kertaa noin 16 miehen joukkue. Yhtä 190 puudan tykkiä on ope-roinut 20–25 miestä.

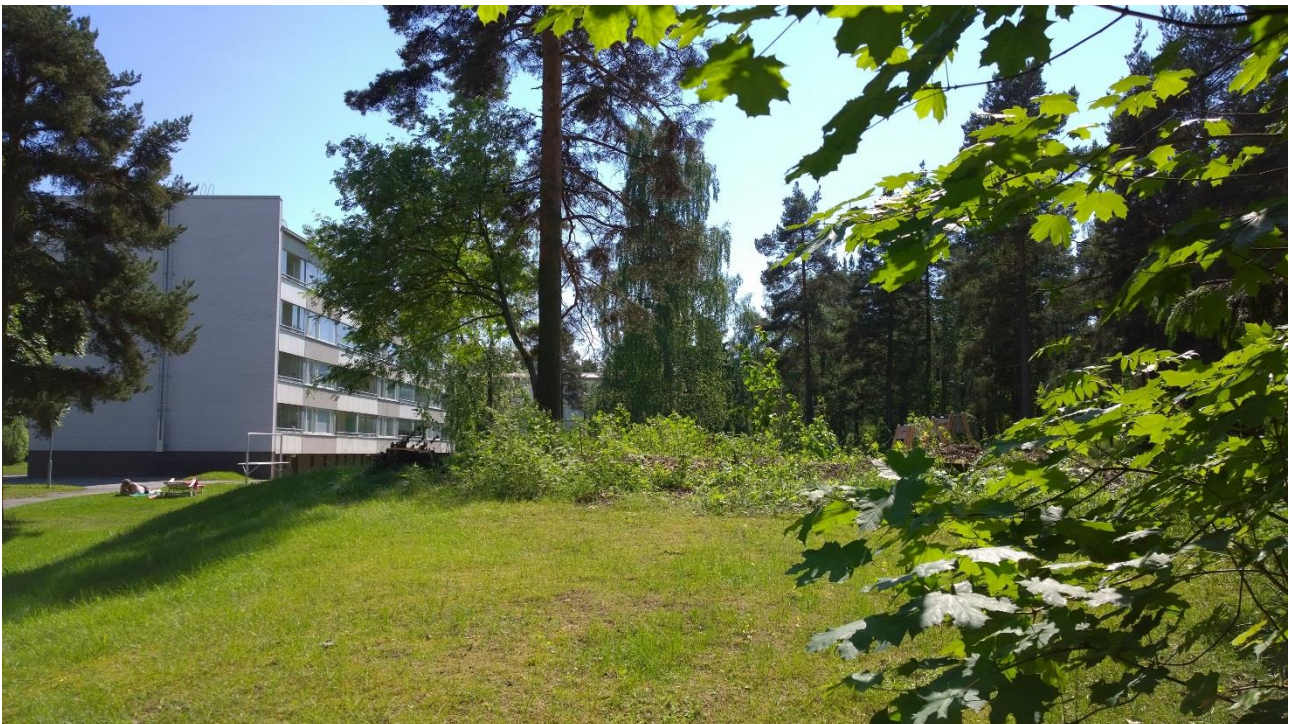
Kuva 6. Neitsytsaarentie 6 lounaiskulmalla oli ennen tutkimuksia ympäröivästä nurmialueesta kohoava kasvillisuuden peittämä kumpare, jolle tutkimukset kohdistettiin. Kuvattu itään. Kuva: Satu Koivisto/ARKE (AKDG 4904:4).

Vuoden 2016 tutkimusalue käsitti kasvillisuuden peittämän kumpareen Neitsytsaarentie 6:ssa sijaitsevan kerrostalon lounaiskulmalla ja osia siitä ympäröivästä nurmialueesta lähellä Kallvikintien itäreunaa (Kuva 6 ja kartta s. 4). Vuoden 1935 peruskartalla (MML 2016) nykyisen kerrostalotontin lounaisosaan on merkitty hiekanottoa. Muuten alue kasvoi tuolloin harvahkoa kangasmetsää. Nykyisen Kallvikintien paikalla kulki tie Helsinkiin, jonka linjaus noudatteli pitkälti varhaisempaa, ensimmäisen maailmansodan aikaista tykkitietä, jota kutsutaan Kurkimoision tykkitiekseksi (www.vuosaari.fi). Tielinjaus teki mutkan kartalle merkityn kumpareen luoteispuolelta; kohdan, jolla oletettavasti tykkipatteri 62 on sijainnut (Kuva 7). Kumpareen yli kulki myös oikopolku lounaasta koilliseen. Vuoden 1945 peruskartalla tilanne oli muuttumaton. Vanhin Helsingin kaupungin ortokuva tutkimusalueelta on vuodelta 1950 (kartta.hel.fi), missä ilmeni jälleen vanhan tykkitien mutkan sijoittuminen tutkimusalueen ja Kallvikintien länsipuolella. Vuoteen 1960 mennessä Helsingin tien linjausta oli suoristettu ja se noudatteli pitkälti nykyisen Kallvikintien linjausta. Vanha tykkitien mutka tien länsipuolella Broändassa oli kuitenkin merkitty poluksi. Neitsytsaarentien kerrostaloja ei ollut vielä rakennettu vaan tontilla oli kaksi hiekkakuoppaa ja paikoin soistunutta metsämaata. Neitsytsaarentie 6 taloa rakennetaan ortokuvassa vuodelta 1964. Vuoteen 1967 mennessä Keski-Vuosaari oli rakentunut ja myös Neitsytsaarentien 2–8 kerrostalot olivat nousseet Kallvikintien varteen. Vanhan tykkitien mutkan linjauksella Broändan puolella kulki edelleen polku. Polunmutka erottui vielä vuoden 1979 peruskartalla. Nykyään paikalle on rakennettu uusia kerrostaloja. Kohdalla on nyt osittain Piippuhylly niminen tie. Maaperäkartan (2016) perusteella maaperä tutkimusalueella on silttiä ja hiekkaa ja sen päällä olevan täyttömaakerroksen paksuus on 1–3 m.

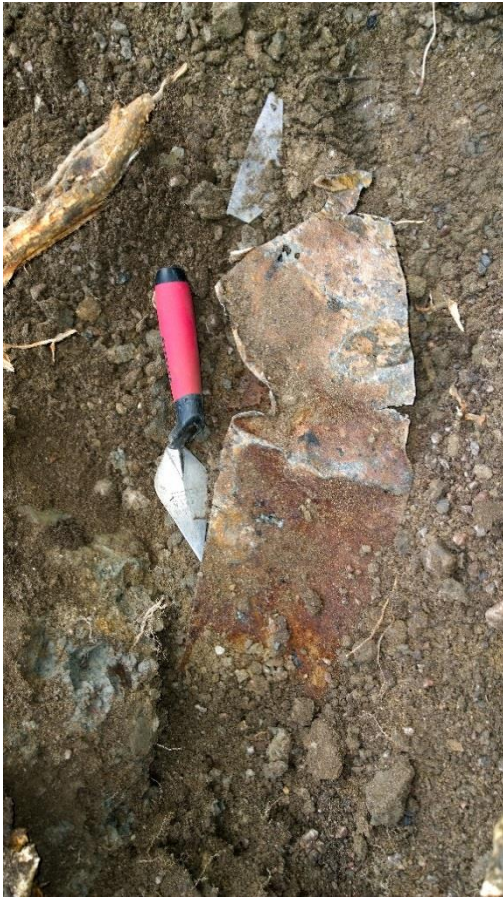
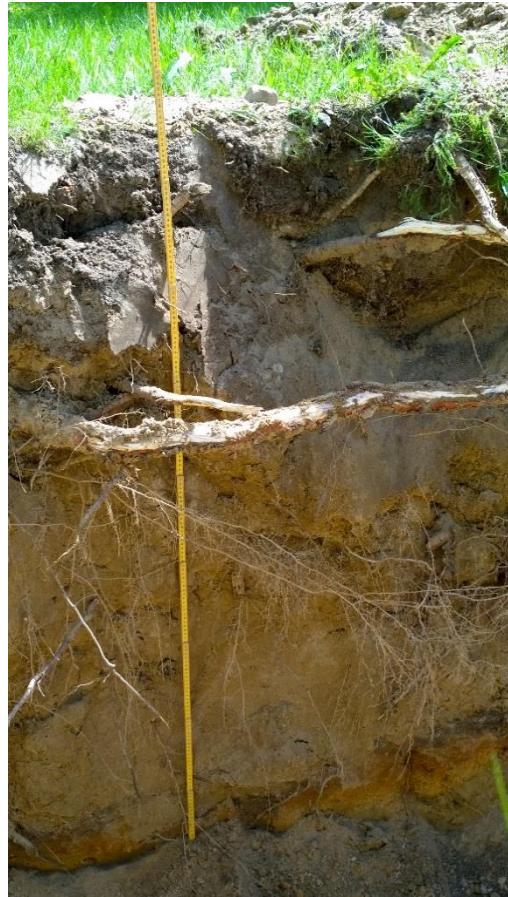
Kuvat 9 ja 10. Pellinpala (vas.) ja koeajan profiilileikkaus (oik.) kerrostalon lounaiskulmalla. Vanha maanpinta erottuu täytemaahiekan alapuolella tummana kerrostumana. Kuvat: Satu Koivisto/ARKE (AKDG4904:8 ja 14).

Ensimmäisestä koeojasta kaivausalueen koillisosassa paljastui noin 15 x 50 cm kokoinen rautainen pellin-pala, joka on saattanut aiheuttaa geofysikaalisessa mittauksessa havaitun metallianomalian. Koeojan pinnalla oli ohut nurmi- ja multakerros, jonka alla oli täyttökerros hienoa hiekkaa. Pelti löytyi hiekkaisesta täytemaakerroksesta, jonka alla oli puhdas hiekka. Pohjamaana paikalla oli savinen silttikerros noin 160 cm syvyydessä nykyisestä maanpinnasta. (Kuvat 9 ja 10.) Vanha maanpinta täyttökerroksen alapuolella erottui selkeästi tummana, noin 5 cm paksuna hiiltyneenä maakerroksena, jonka alla oli rikastunutta hiekkaa ja puhdas harmahtava savi/silttikerros (muinainen merenpohja). Ojasta ei saatu pellin kappaleen lisäksi muita havaintoja.

Koeojasta 2 paljastui kivinen täyttömaakerros jo suhteellisen pinnasta, noin 50 cm syvyydestä nykyisestä maanpinnasta. Samasta kerroksesta alkoi tulla esiin isoja betonin kappaleita. Kumpareen laen tuntumasta paljastui vähitellen suurehko maanalainen betoninen suojahuone. Sen pinta löytyi noin 1,5 m syvyydestä nykyisestä maanpinnasta ja sen seinät ulottuivat paikoin jopa 3 metrin syvyyteen. Rakennetta peitti hiekansekainen kivi- ja betonilohkarepatja, mikä poistettiin kaivinkoneella. Muuten maalaji tutkimusalueella oli hienoa hiekkaa, joka sortui herkästi kaivaessa. Lisäksi vanhat betonirakenteet olivat hyvin hauraita ja murenevia, joten rakenteen dokumentointi oli hyvin haastavaa ja se piti suorittaa turvaetäisyydeltä kaivantojen reunalta. Suojahuone oli kooltaan noin 6 x 5 m ja sen eteläosa vaikutti räjäytetyltä, minkä johdosta sen katto oli lähes kokonaisuudessaan hajonnut ja romahtanut. Vain pohjoisseinä oli säilynyt suhteellisen ehjänä. Suojahuoneen näkyvät rakenteet olivat aikoinaan ulottuneet noin 80–100 cm maanpinnan yläpuolelle, mikä ilmeni seinälinjassa erottuvana erodoituneena vyöhykkeenä (Kuva 11).

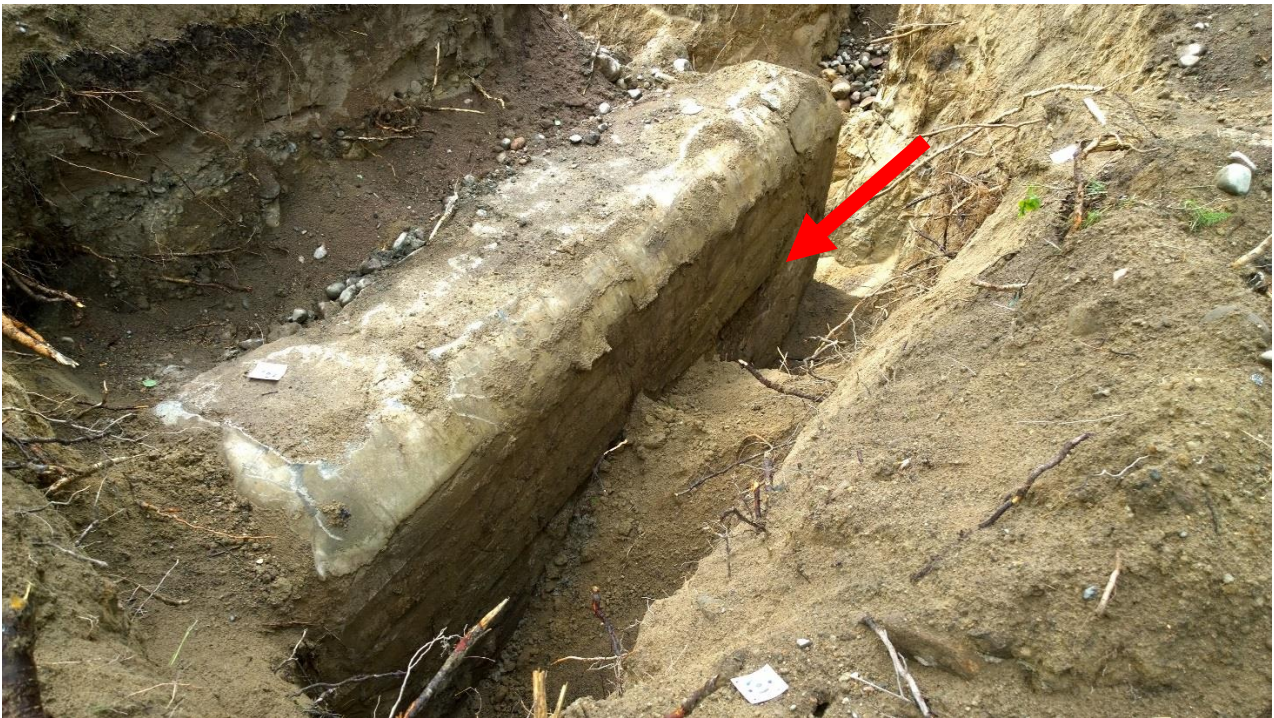
Kuva 11. Suojahuoneen länsiseinää, jossa erottui vanha maanpinnan taso erivärisenä kerrostumana noin 90 cm kattotasosta alaspäin. Kuva: Satu Koivisto/ARKE (AKDG4904:58).

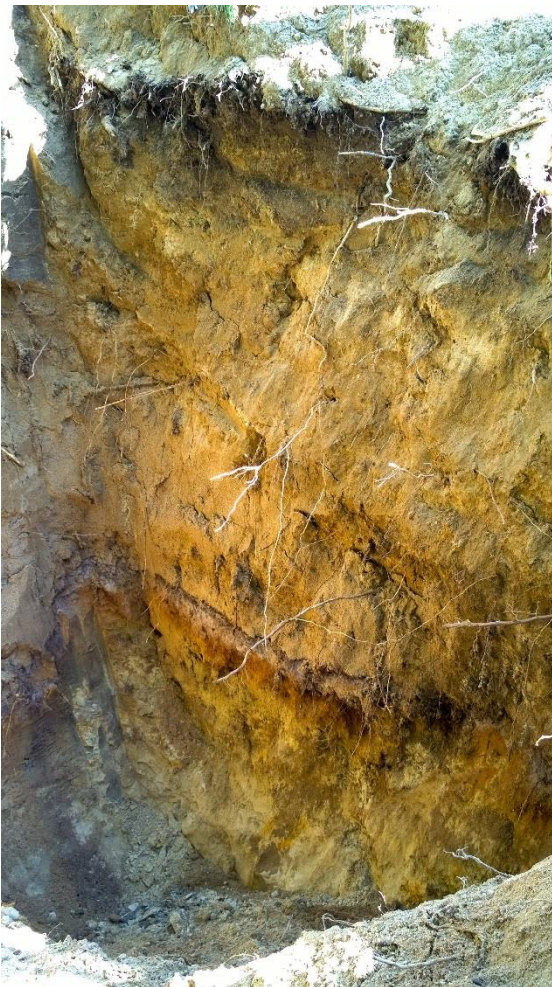
Kuva 12. Vanha maanpinta, podsolikerros ja puhdas pohjamaa tulivat vastaan kumpareen eteläosassa noin 200 cm syvyydellä. Kuvattu itään. Kuva: Satu Koivisto/ARKE (AKDG4904:45).

Muita tykkipatteriin liittyviä rakenteita ja kerrostumia etsittiin useammalla koekaivannolla suojahuoneen ympäriltä, mutta alueella ei havaittu muuta selkeää puolustusvarustukseen liittyvää. Kaivantoja kohdistettiin erityisesti kaivauksissa löytyneen suojahuoneen länsipuolelle toisen rakenteen toivossa. Sellaista ei kuitenkaan tavattu vaan tontin länsireunalla vaikutti olevan useampia, moderneja täyttökerroksia (pääosin 1960–70 -luvulta), jotka liittyivät Neitsytsaarentien kerrostalojen rakentamiseen. Täytemaakerroksilla on saatettu täyttää myös paikalla mahdollisesti aiemmin sijainneen hiekka- ja puurakenteisen tykkiaseman kaivantoja. Vanha maanpinta tavattiin tällä kohdalla noin 2 metrin syvyydessä nykyisestä maanpinnasta, jonka alapuolella erottui puhdas podsolimaannos (Kuva 12). Kaivannon länsipäässä erottui täytemaakerros, jossa oli runsaasti halkaisijaltaan 20–30 cm olevia pyöreitä kiviä. Tontilla ennen kerrostaloja sijainneilla hiekka-kuopilla on saatettu erotella kiviä ja kasata niitä maa-aineksenottoalueiden ympärille. Kumparealueen luoteisreunalla olevan geofysikaalisen metallianomalian läheisyydestä paljastui noin 2 metriä paksu täytemaakerros, joka koostui sorasta, kivistä ja roskasta, sisältäen myös metalliromua. Puhdas pohjamaa tavattiin 2,5–3 m syvyydessä.

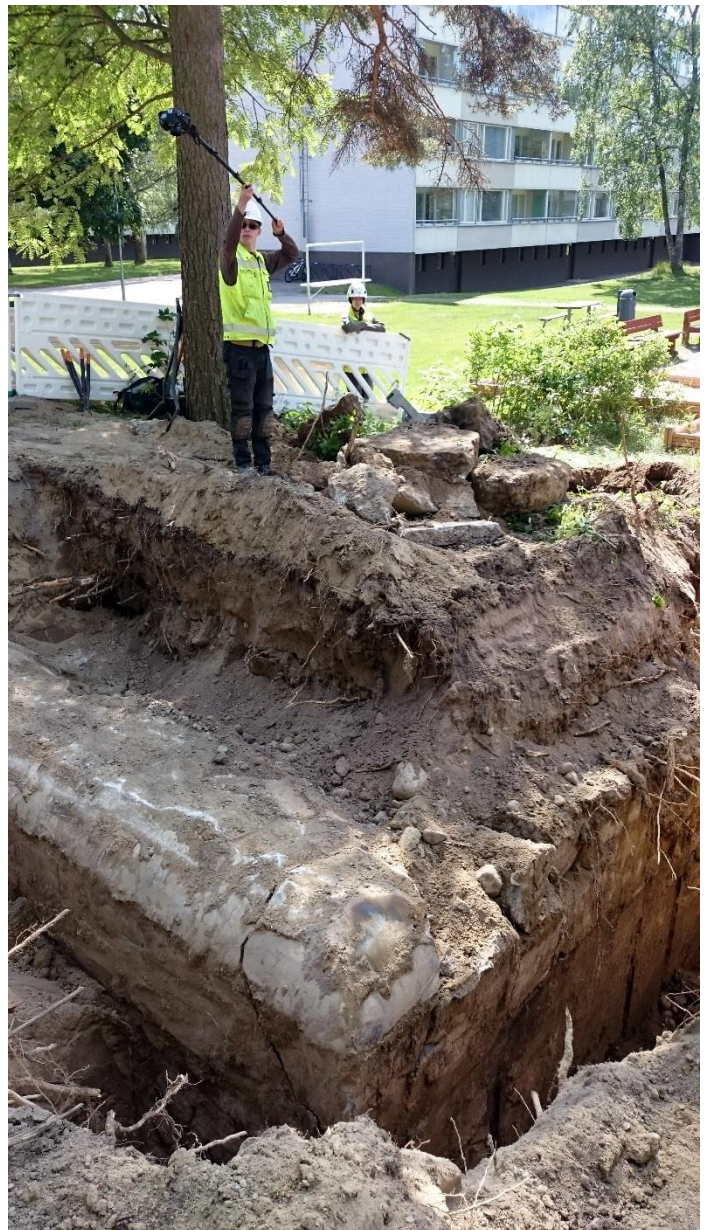
Kuva 13. Niko Anttiroiko kuvaa betonista suojahuonetta 3D-mallin muodostamista varten. Kuva: Satu Koivisto/ARKE (AKDG4904:36).

Kumpareen eteläreunalle kaivettiin vielä kaivanto suojahuoneen eteläistä seinälinjaa mukaillen, koska pidettiin mahdollisena, että paikalla olisi saattanut kulkea yhdyshauta tykkipatterin muihin osiin. Suojahuoneen lounaiskulmalla erottui epämääräistä täytemaakerrosta, missä oli jonkin verran suuria betonilohkareita ja mm. yksi suojahuoneen katon lohcare. Muuten ojassa tavattiin vain sortuvia hiekka- ja sorakerrok-sia ja maakerrokset vaikuttivat muuttuvan puhtaammiksi kaivutyön edetessä kohti länttä ja etelää. Käytössä olevan pikkulasten leikkipaikan läheisyyden vuoksi kaivantoa ei voitu ulottaa enää pidemmälle, mutta hieman lounaaseen, aivan leikkikentän pohjoisreunalle ulottuvasta kaivannon kulmasta löytyi jälleen metalliromua, mm. rautalankaa ja -peltiä. Kaivannoissa alueen etelä- ja länsireunalla havaittiin monin paikoin ehjän vanhan maanpinnan läpi kaivettua syvää kaivantoa, missä oli soransekaista täyttömaata. On mahdollista, että ilmiö liittyy samaan ilmiöön, mikä havaittiin myös kumpareen pohjoisreunalla ja se voi liittyä vanhaan tykkiasemaan. Kaivausalueiden suurin syvyys oli noin 3,5 m maanpinnasta, mikä luonnollisesti vaikeutti huomattavasti dokumentointia hienon hiekan valuessa jatkuvasti kaivantoihin ja aiheuttaen seinämien romahdusvaaran niiden reunalla kävellessä (Kuva 13). (Ks. kartat 1–4 ja 3D-malli suojahuoneesta.)

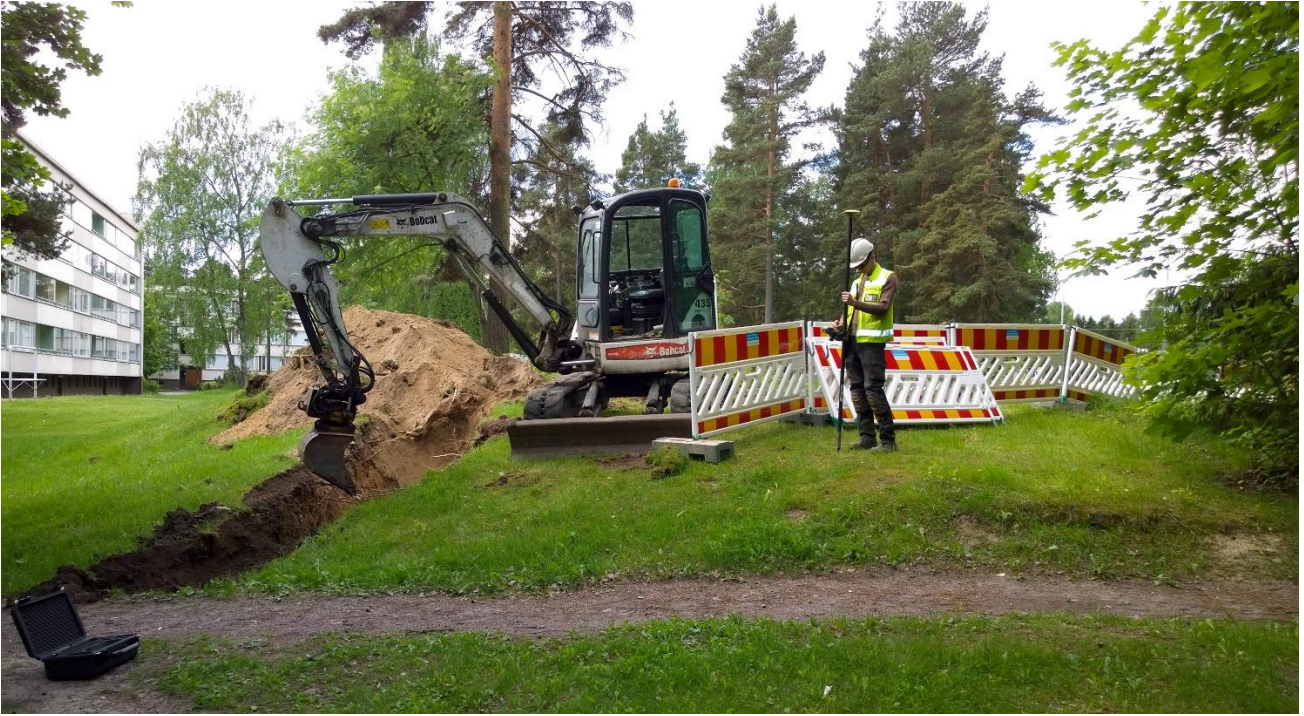
Kuva 14. Koeojaa kaivetaan Neitsytsaarentie 6:n lounaiskulmalla. Niko Anttiroiko dokumentoi. Kuvattu etelään. Kuva: Satu Koi-visto/ARKE (AKDG4904:7).

Koneellisesta kaivutyöstä vastasi Cityremcon Oy. Ensimmäinen koeoja kaivettiin kerrostalon lounaiskulmalta kohti kumpareen koillisosaa. Geofysikaalisissa mittauksissa paikalla oli havaittu metallinen anomalia (M). Kaivanto oli noin 10 m pitkä ja 2–3 m leveä. Sen syvyys vaihteli 100, 170 ja 200 cm välillä. Oja täytettiin

67. Arkisto- ja tietopalvelut/ARTI	Arkeologian kuvakokoelma	Digikuvakokoelma	AKDG4904:7	digitaalikuva	Lounais-koillisuuntainen koeoja kerrostalon kulmalla. Kuvassa Niko Anttiroiko. Kuvattu etelään.	Kaivauskuva	Helsinki, Tukikohta I, tykkipatteri 62 (Keski-Vuosaari)	ensimmäinen maailmansota	2016	kuvaaja: Satu Koivisto	3072 x 1728 pixel

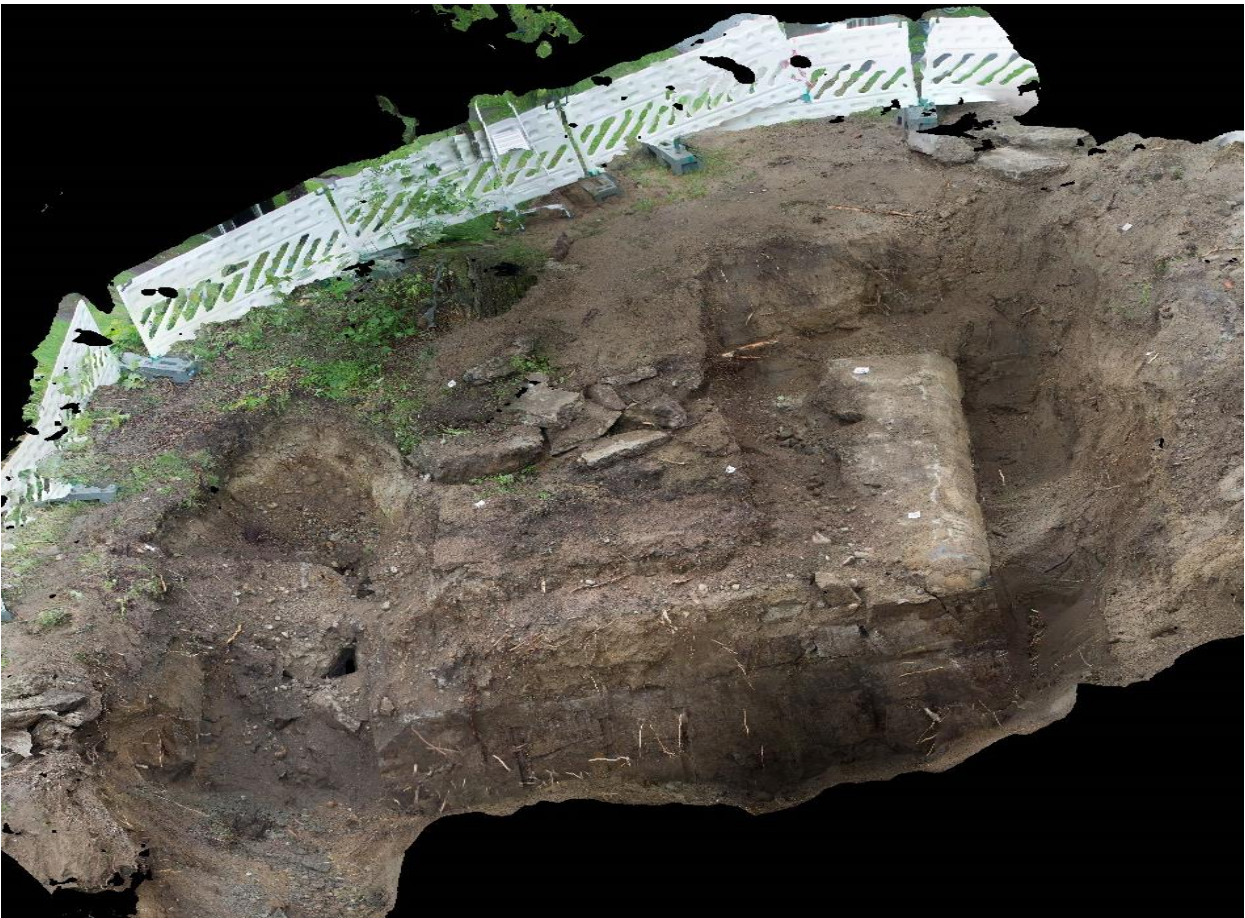
Kuva 15. Suojahuoneen 3D-malli (ks. zoomattava versio s. 27). Kuvat ja mallinnus: Niko Anttiroiko/ARKE.

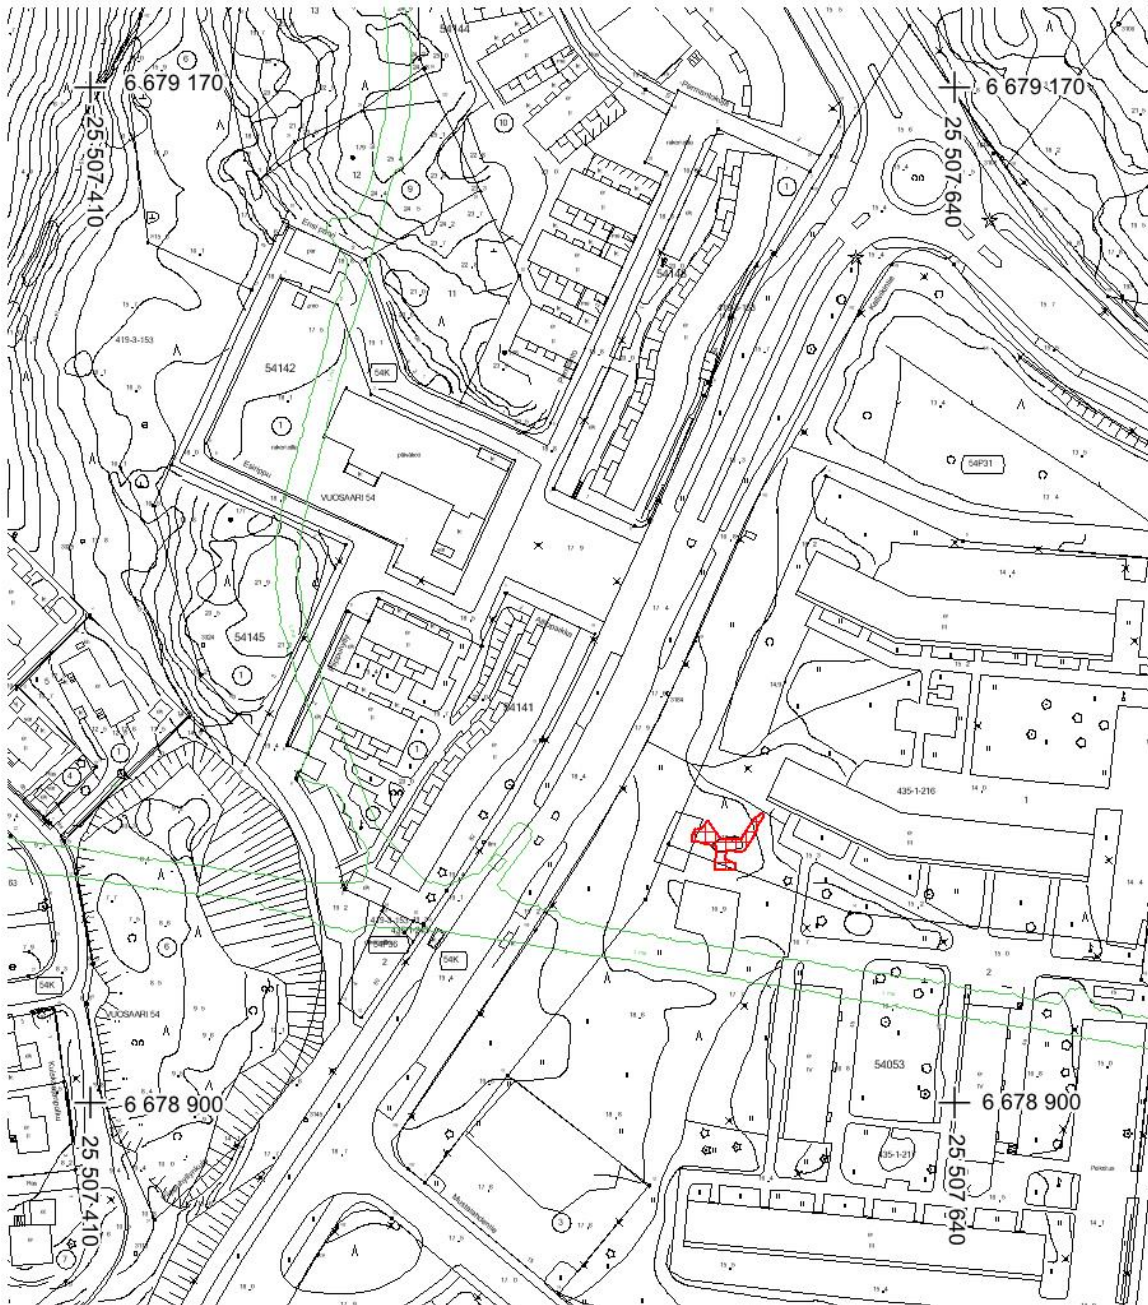
kartta 1

kaivausalue

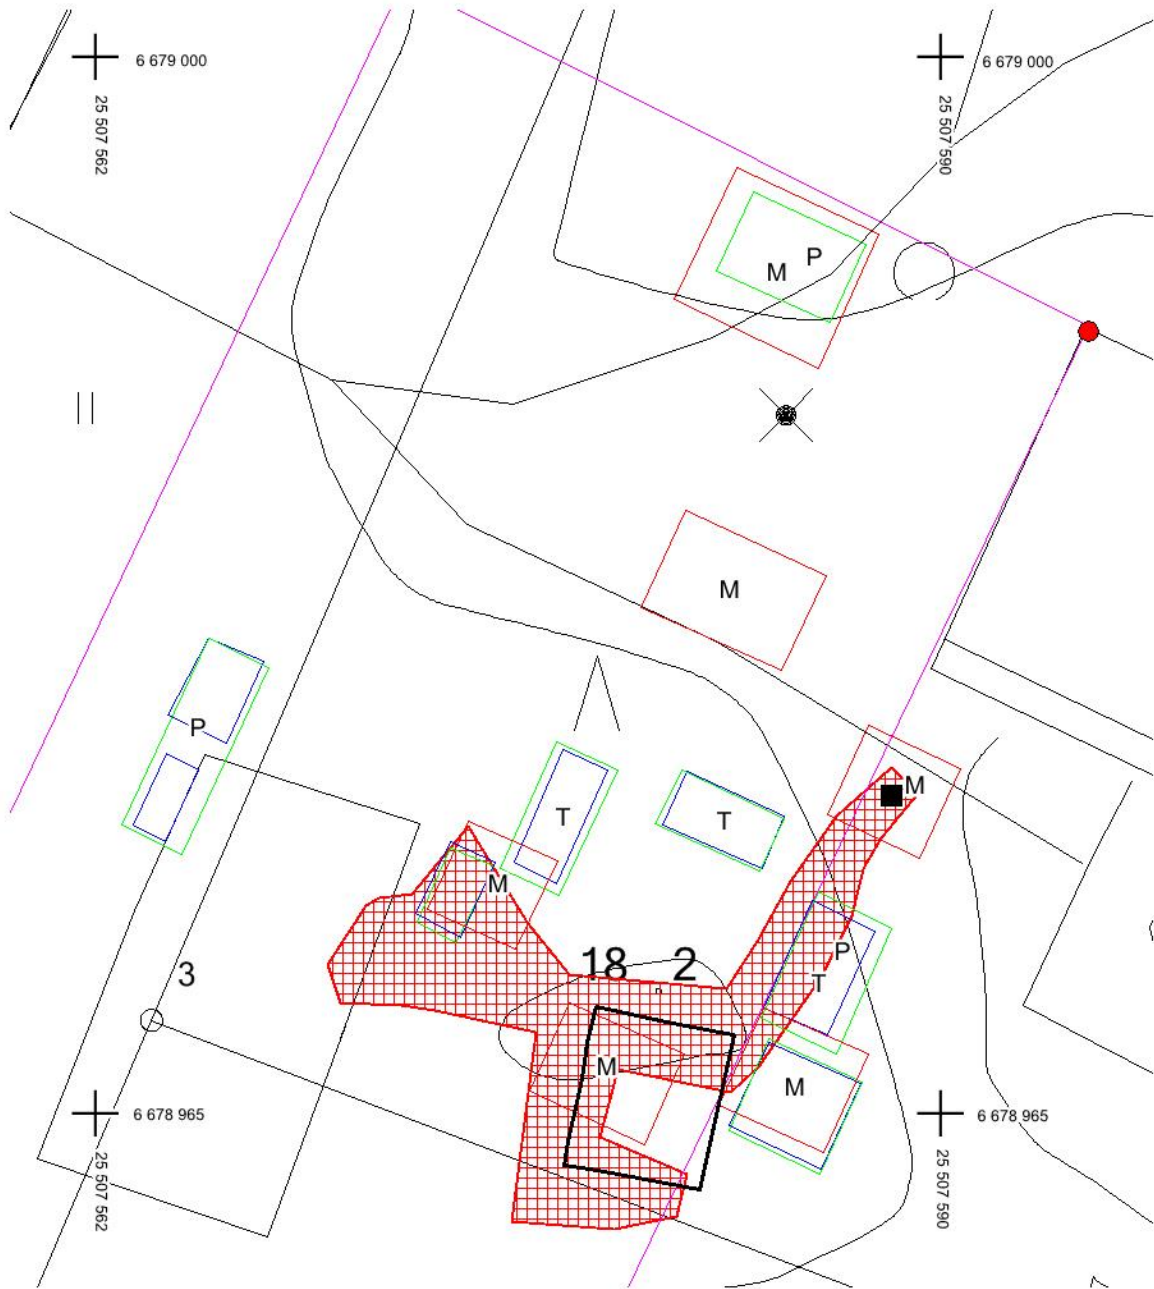
kartta 3

- geofysikaalinen mittausalue
- kaivausalue
- bunkkeri
- mahdollinen metallihavainto
- mahdollinen poikkeava maataäyttö
- mahdollinen onkalo
- pellin kappale
