Lahti Aleksanterinkatu, Lahden kylä

Raportti arkeologisesta valvonnasta

21.4.–9.9.2016

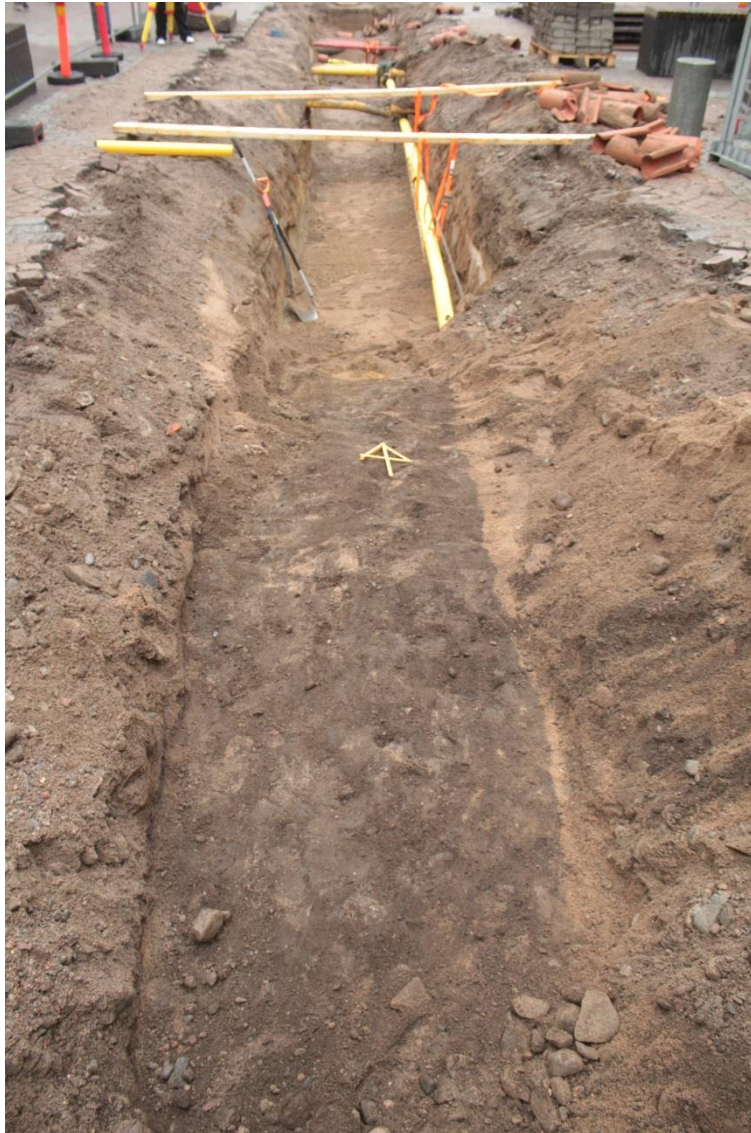
Kuva 2. Kaivanto 8, Rautatienkatu, M1 ja putkikaivantoja. Etelästä.
Kuva: Eetu Sorvali. DIGMAV2016002:12.

Havaintoja Lahden kylän aikaan liittyvistä kulttuurikerroksista tehtiin vähän, eikä esimerkiksi yhtään varmaa rakennetta voitu määrittää. Havaintojen vähyden selittää Aleksanterinkadun alla kulkevat lukuisat kaupungin infrastruktuuriin liittyvät modernit kaivannot ja putket. Etenkin kaupungin pääviemärin ja kaukolämpöputkien kaivannot ovat tuhonneet laajasti kaikki kulttuurikerrokset etenkin Aleksanterinkadun ajoradan alta. Tässä suhteessa Aleksanterinkadun alue erosi aiemmista kaivauksista, joissa moderneista kaivannoista huolimatta löytyi runsaasti myös kylään liittyviä rakenteita. Valvonta ulottui myös Rautatienkadulle, jossa oli selvästi enemmän säilynyttä kulttuurikerrosta (ks. kuva 2).

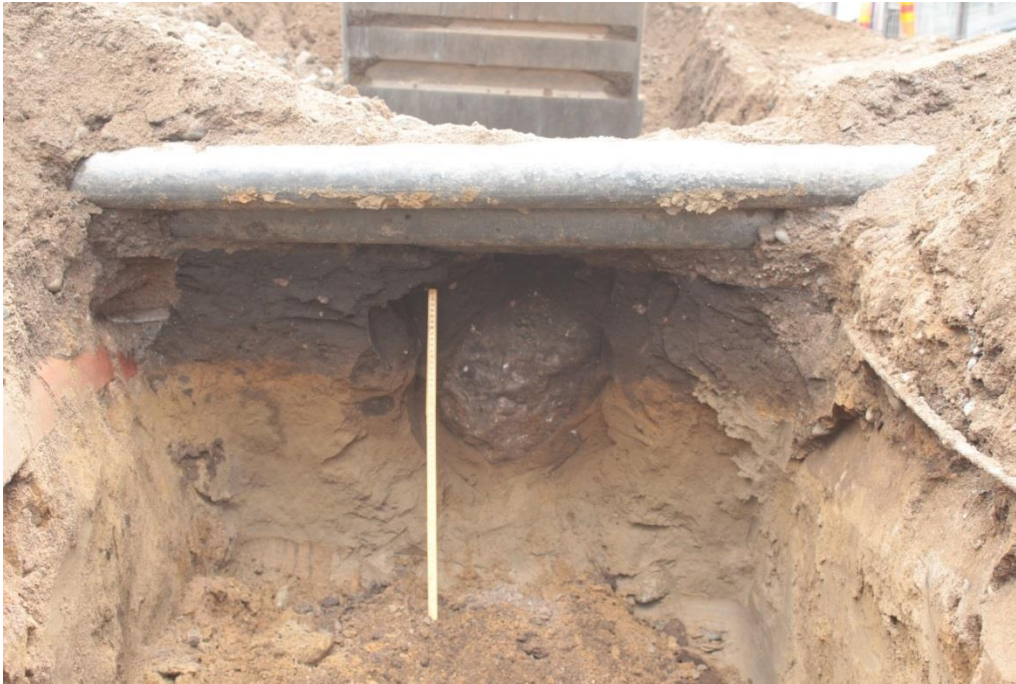
**Kuva 3. Kivi R3 kaivannossa 8 kaapelin alla, päällä kulttuurikerros M1. Pohjoisesta.
Kuva: Eetu Sorvali. DIGMAV2016002:10. Mitan pituus 40 cm.**

Vain kaivannoissa 4, 5, 8, 9, 14 ja 17 havaittiin Lahden kylään liittyviä kulttuurikerroksia, jotka kaivannon 8 etelähaaraa (Rautatienkatu) lukuun ottamatta koostuivat yksinomaan tummaksi värjäytyneestä siltistä M1 (ns. peltomaasta). Rautatienkadulla kaivannossa 8 havaittiin muutamia kiviä (yksiköt R3 ja R4, ks. liite 2 ja kartta 5), joista osa (R4) on voinut olla peräisin tuhoutuneesta rakenteesta. Tulkinta jää tällä erää varsin epävarmaksi, sillä kivet eivät vaikuttaneet olleen alkuperäisillä paikoillaan. Myös tutkimusalueen kapeus vaikeutti tulkintaa. Yksittäinen kivi R3 sen sijaan oli todennäköisesti alkuperäisellä paikallaan osittain vär-

jääntyneen siltin (M1) alla ja osittain pohjamaahan painuneena (ks. kuva 3). Kivi on todennäköisesti maaperään luontaisesti kuuluva eikä ole osa mitään rakennetta.

YKSIKKÖ TYYPPI**3 Rakenne****Nimi** Kivi pihakerroksen M1 alla**Sijainti** Rautatienkatu, kaivannon 8 etelähaara**Kuvaus** Suurehko, 75 cm x 60 cm x 70 cm kokoinen kivi pihakerroksen M1 alla, pohjamaassa M2, jota osin oli kerrostunut myös kiven reunojen päälle. Kyseessä ei ole todennäköisesti varsinainen rakennekivi, vaan kerrokseen M2 kuuluva luontainen kivi, jota on voitu käyttää myös rakennuksen perustana. Tulkinta jää toistaiseksi epävarmaksi.**Kaivaustapa** Kaikkien yhdistelmä **Luonne** Primaarinen**Tulkinta** Todennäköisesti kivi luonnollisella paikallaan.**Ajoitus** 1877 tai vanhempi**Ajoitusperuste** Löydöt Stratigrafia Ajoitusnäyte
Kirjalliset lähteet Kartografiset lähteet **STRATIGRAFIA****Päällä** M1**Alla** M2**DOKUMENTAATIO****Kartat** 6**LÖYDÖT****Talteen otettuja löytöjä** **Poistettuja löytöjä** **Ei löytöjä** **Löytöaineiston kuvaus**

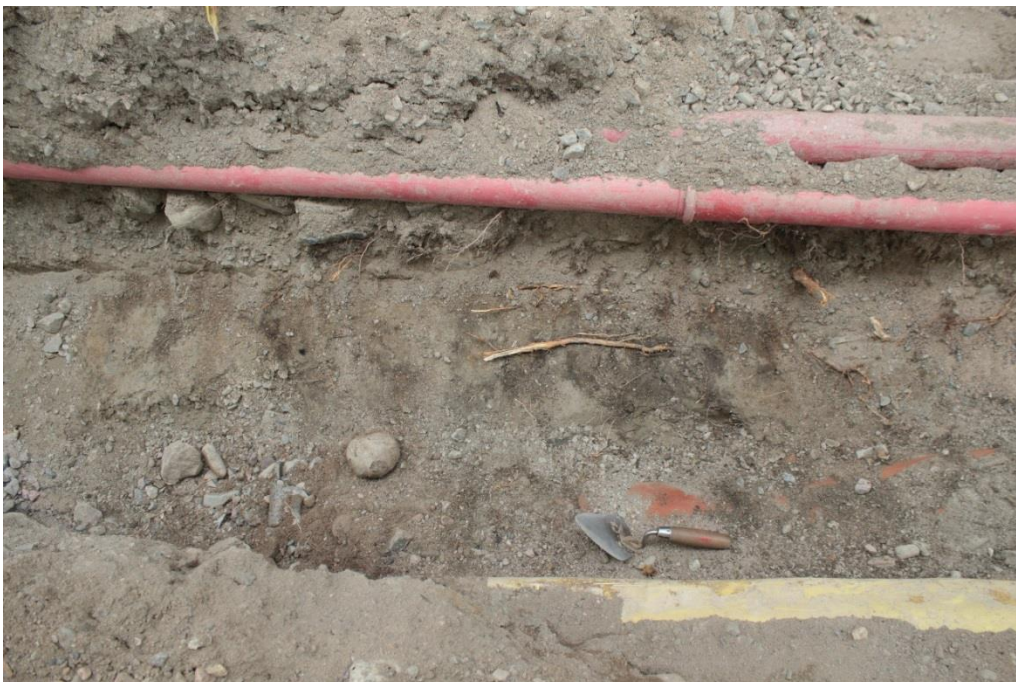
**Kuva 4. Kaivanto 4 Aleksanterinkatu 9 edessä. M8, jäänteitä pelto- tms. maasta kaivannon pohjalla. Koillisesta.
Kuva: Eetu Sorvali. DIGMAV2016002:22.**

Rautatienkatua ylöspäin (etelään) mentäessä kulttuurikerrokset leikkautuivat lopulta kokonaan pois (ks. kartta 5). Kulttuurikerrokset ovat leikkautuneet pois jossain kadun perustus- tai parannusvaiheessa, eikä ole todennäköistä, että kerroksia olisi säilynyt enää etelämpänä Rautatienkadulla. Muista kaivannoista ei havaittu Lahden kylän aikaisia rakenteita ja havainnot tummasta silttikerroksestaikin olivat hajanaisia (ks. kuva 4). Tarkemmat yksikkökuvakset ovat liitteessä 2.

YKSIKKÖ TYYPPI**8 Maakerros****Nimi** Piha-/peltokerros**Sijainti** Aleksanterinkatu 9:n edusta, kaivannon 4 länsipää**Kuvaus** Tummaksi värjäätynyt siltti (hiesu). Pieni kaistale tummaa maata pohjamaan pinnassa. Laajuus 1,3 m x 0,1 m, paksuus 1-4 cm.**Kaivaustapa** Kaikkien yhdistelmä**Luonne** Primaarinen**Tulkinta** Piha- tai peltokerros**Ajoitus** 1877 tai vanhempi

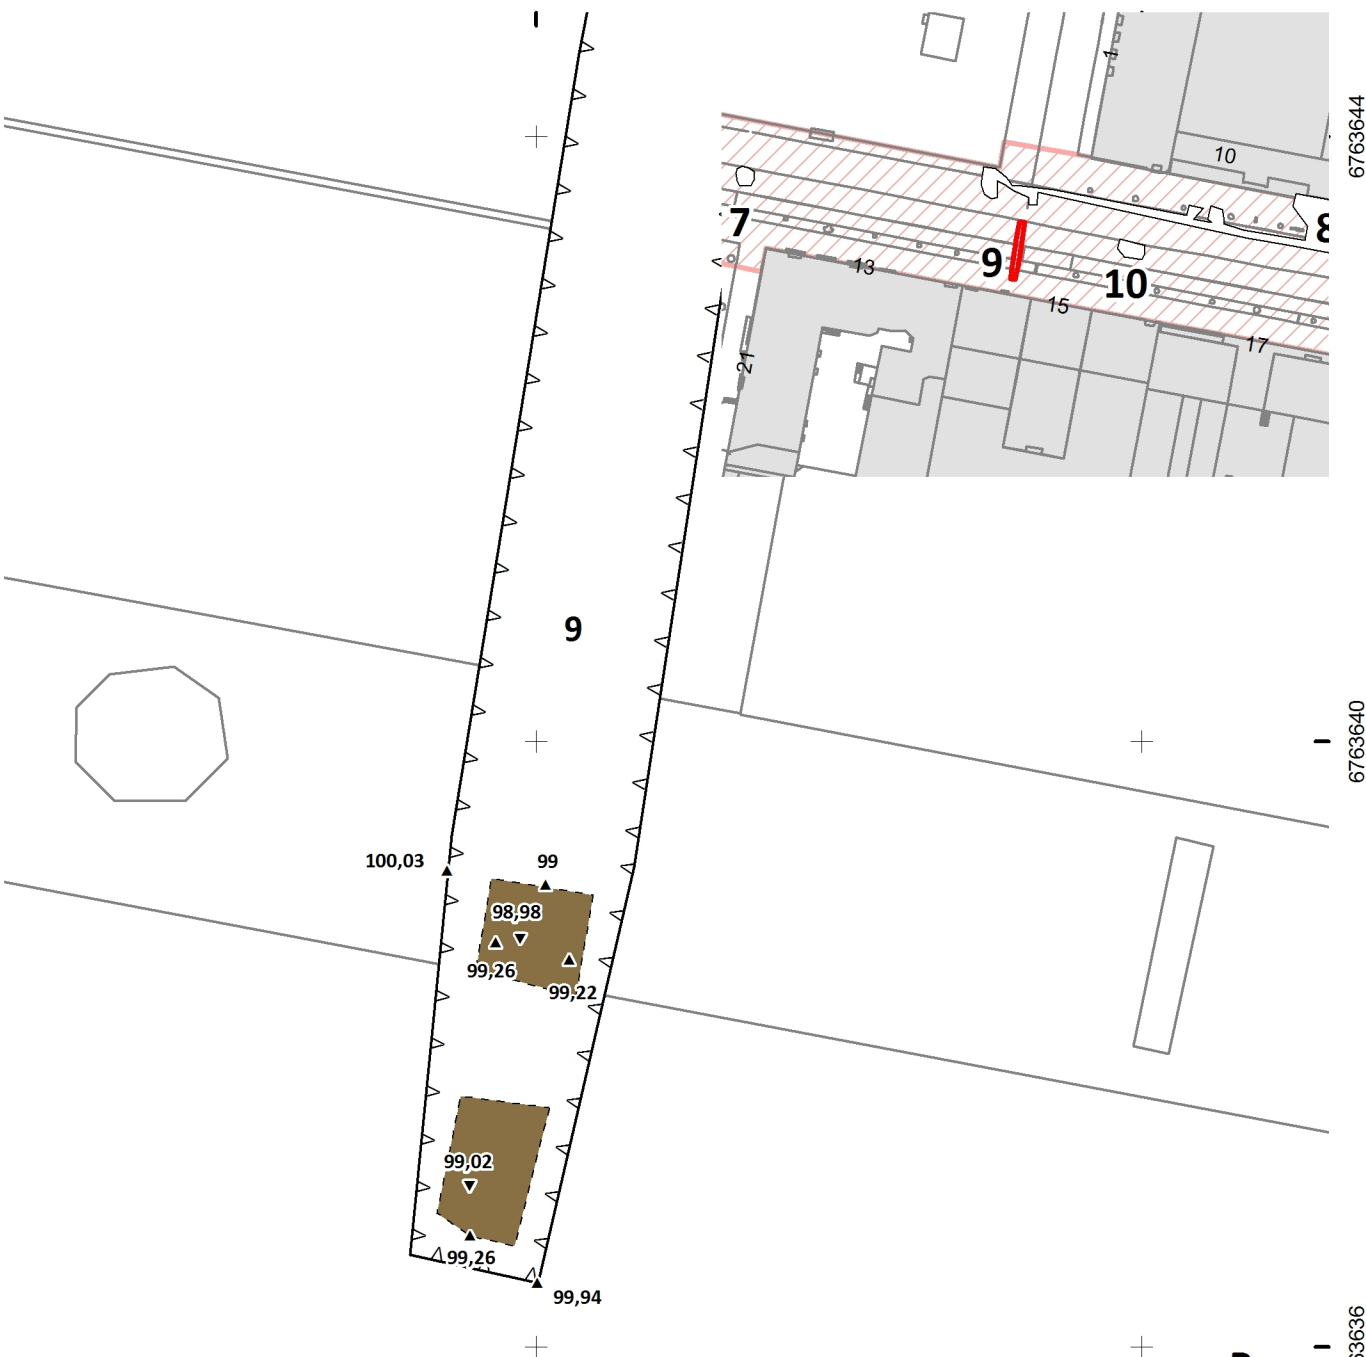
Kartta 4
Yksikkökartta
Kaivanto 9

M5

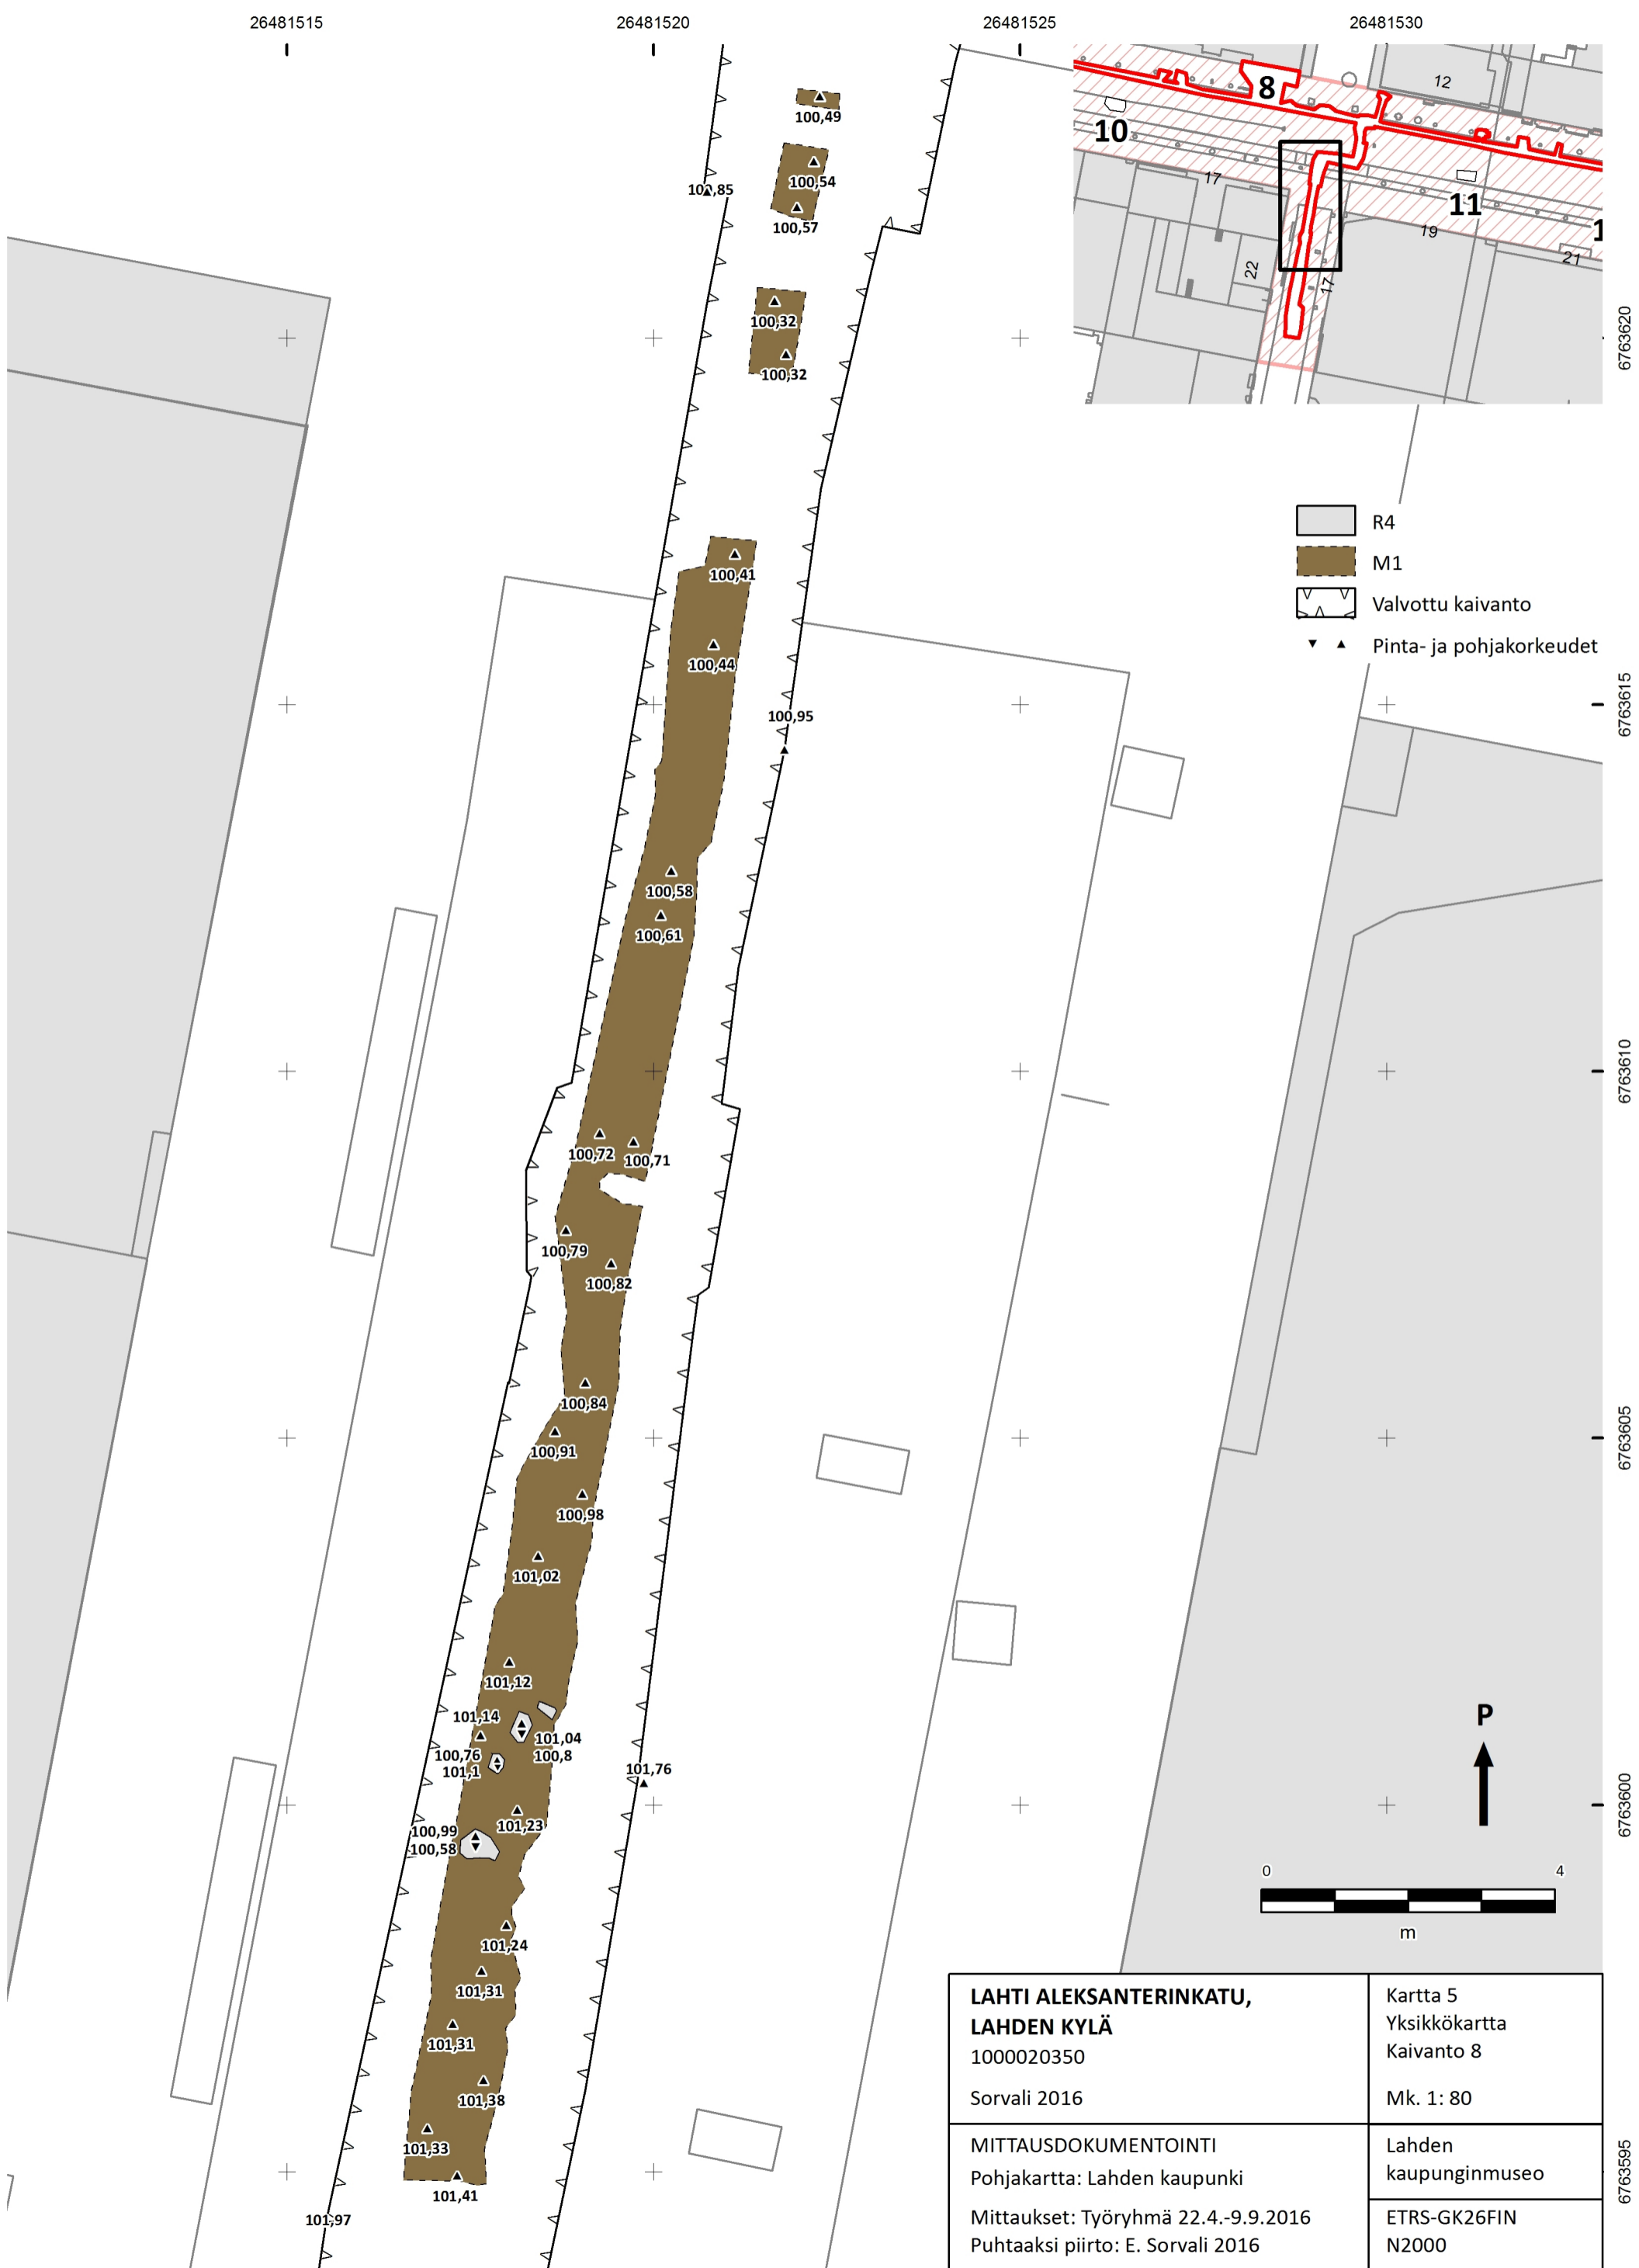
<p>LAHTI ALEKSANTERINKATU, LAHDEN KYLÄ 1000020350 Sorvali 2016</p>	<p>Kartta 5 Yksikkökartta Kaivanto 8 Mk. 1: 80</p>
<p>MITTAUSDOKUMENTOINTI Pohjakartta: Lahden kaupunki Mittaukset: Työryhmä 22.4.-9.9.2016 Puhtaaksi piirto: E. Sorvali 2016</p>	<p>Lahden kaupunginmuseo ETRS-GK26FIN N2000</p>

- R4
- M1
- Valvottu kaivanto
- ▼ ▲ Pinta- ja pohjakorkeudet
