INVENTOINTIRAPORTTI

Ensimmäisen maailmansodan linnoitusvyöhyke

Inventointiselvitys

2014

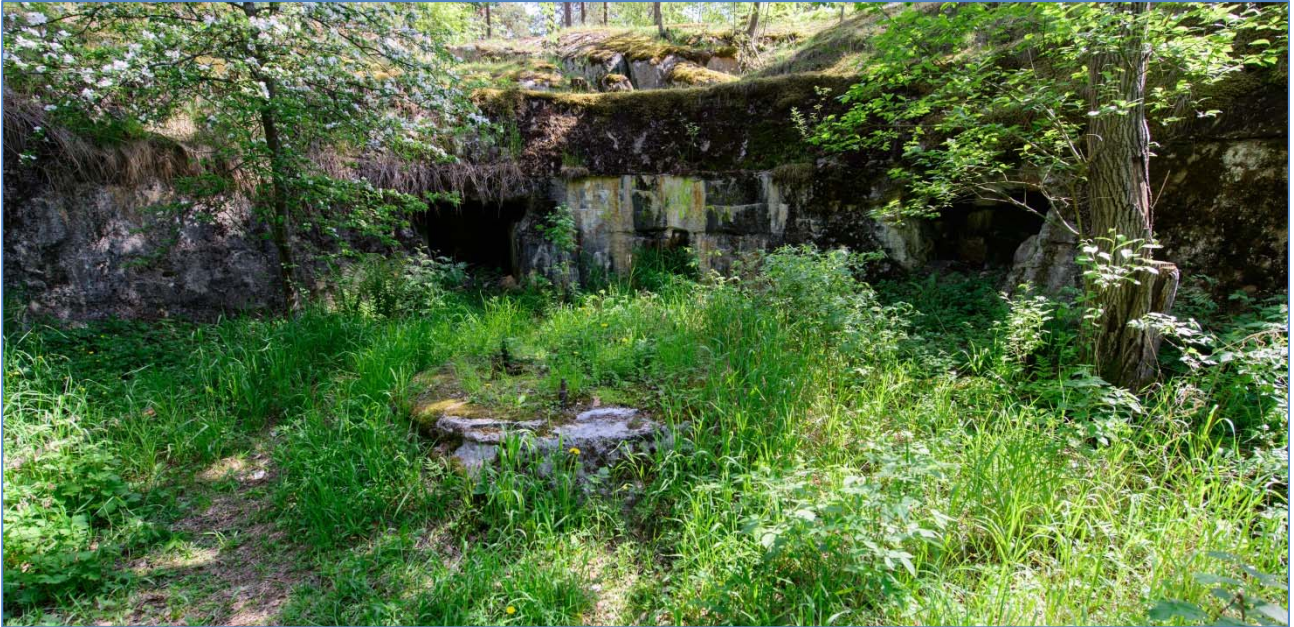
Tykkiasema ja betoninen tykinperusta patterissa nro 65. Kuva: Museovirasto, Vesa Laulumaa 2014.

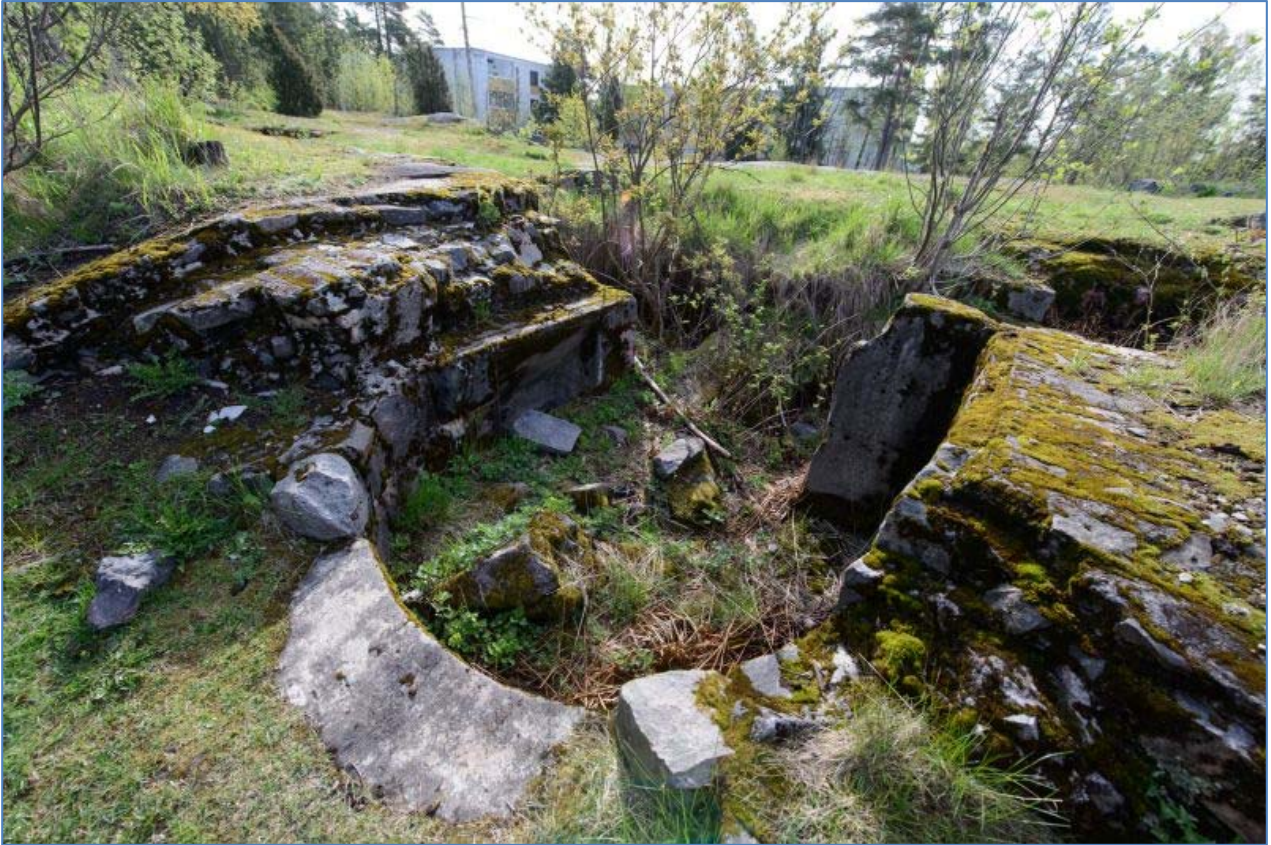
Konekivääriasema, jonka katto on räjäytetty. Asema on vanhempaa mallia, joka on varustettu kaarevalla etuseinällä. Rakennusmateriaaleina on käytetty muurattuja kiviä ja betonia. Kohde XX:6 Kannelmäki. Kuva: Museovirasto, Vesa Laulumaa 2014.

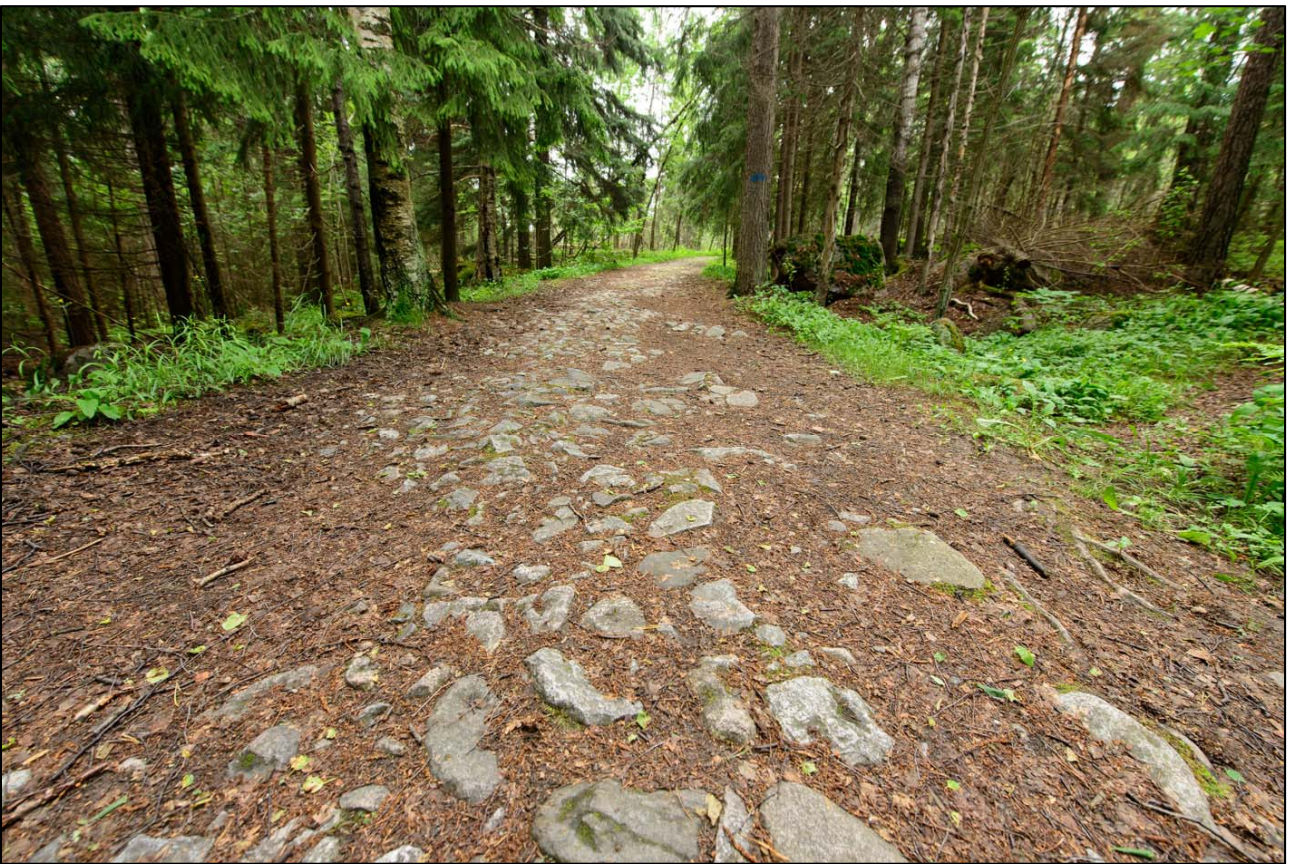
Kivettyä yhdystietä Vuosaaren Mustavuoren tukikohdassa I. Kuva: Museovirasto, Vesa Laulumaa 2014.
