TUTKIMUSRAPORTTI

Kaarela Maununneva

Tukikohta XIX:1:n arkeologinen dokumentointi ja kaivaus

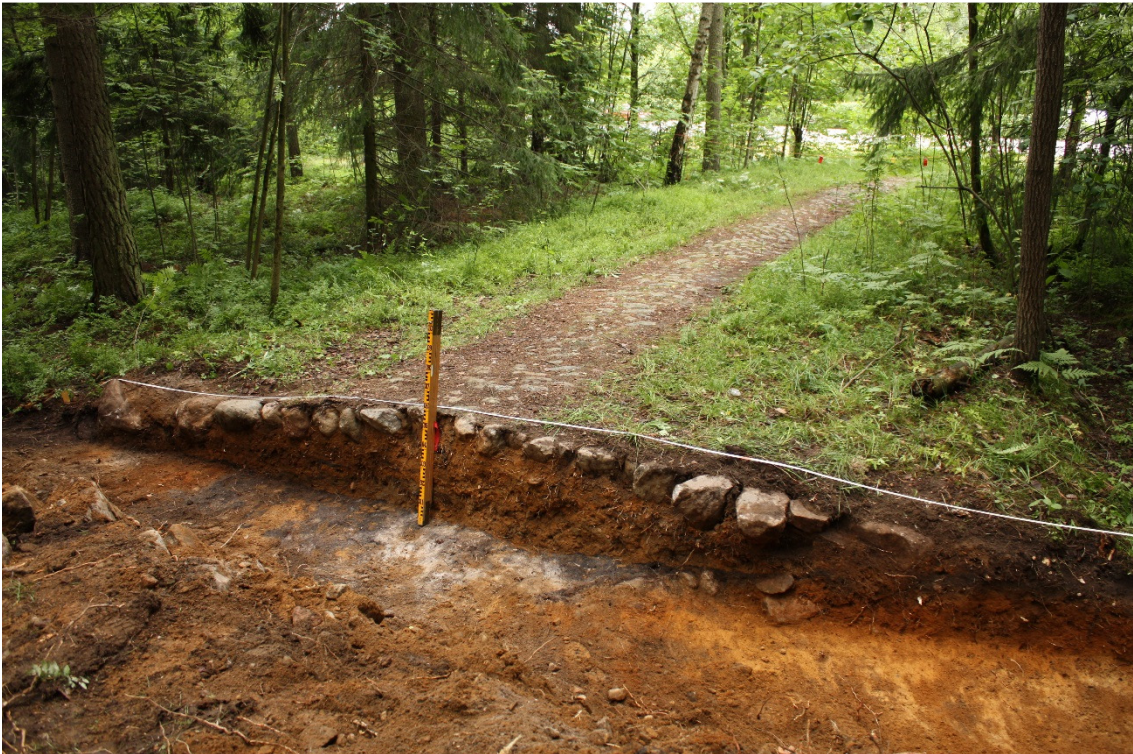
Kannen kuva: AKDG5192:10 Tykkitien lounaisosan koeojan 1 profiili. Kuvasta erottuu tien päällystämiseen käytetty mukulakiveys ja sen alla pohjustushiekka/sora. Pohjoisesta. Kuva Katja Vuoristo.

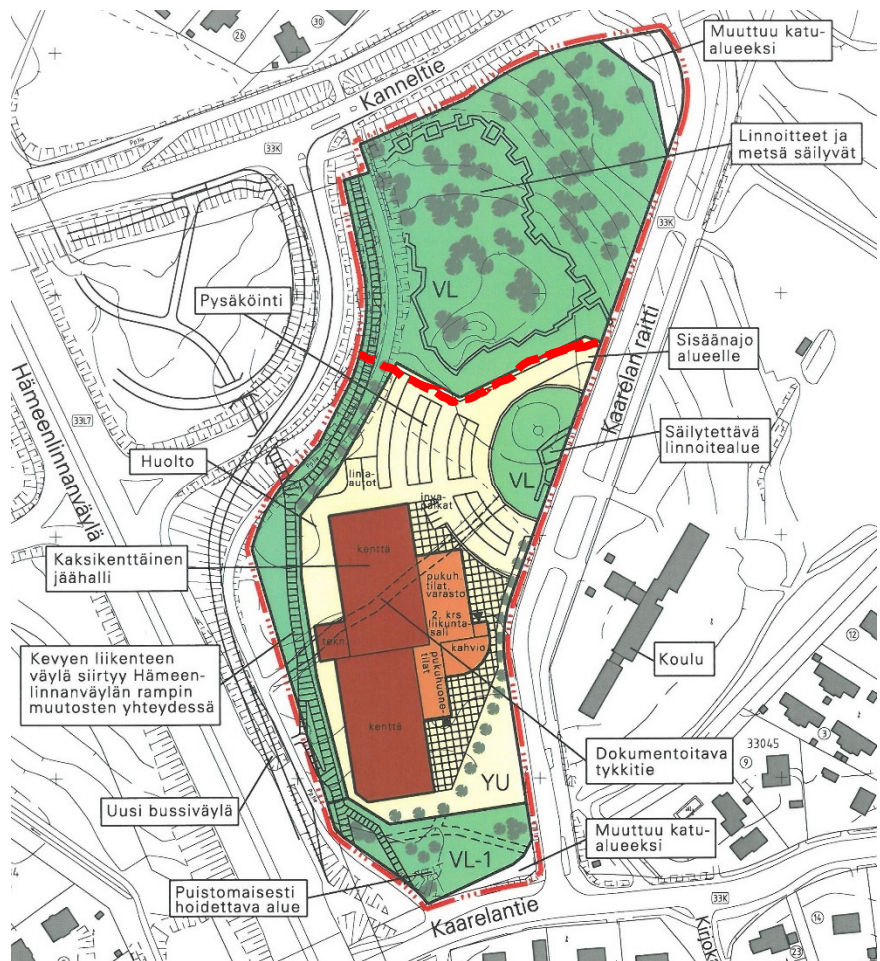
Tutkimusaluetta koskeva kaavasunnitelma.¹ Tutkimukset koskivat alueen keski- ja eteläosaa eli punaisella katkoviivalla rajatun alueen alapuolta. Pohjoisosan VL-alue jäi dokumentoinnin ulkopuolelle.

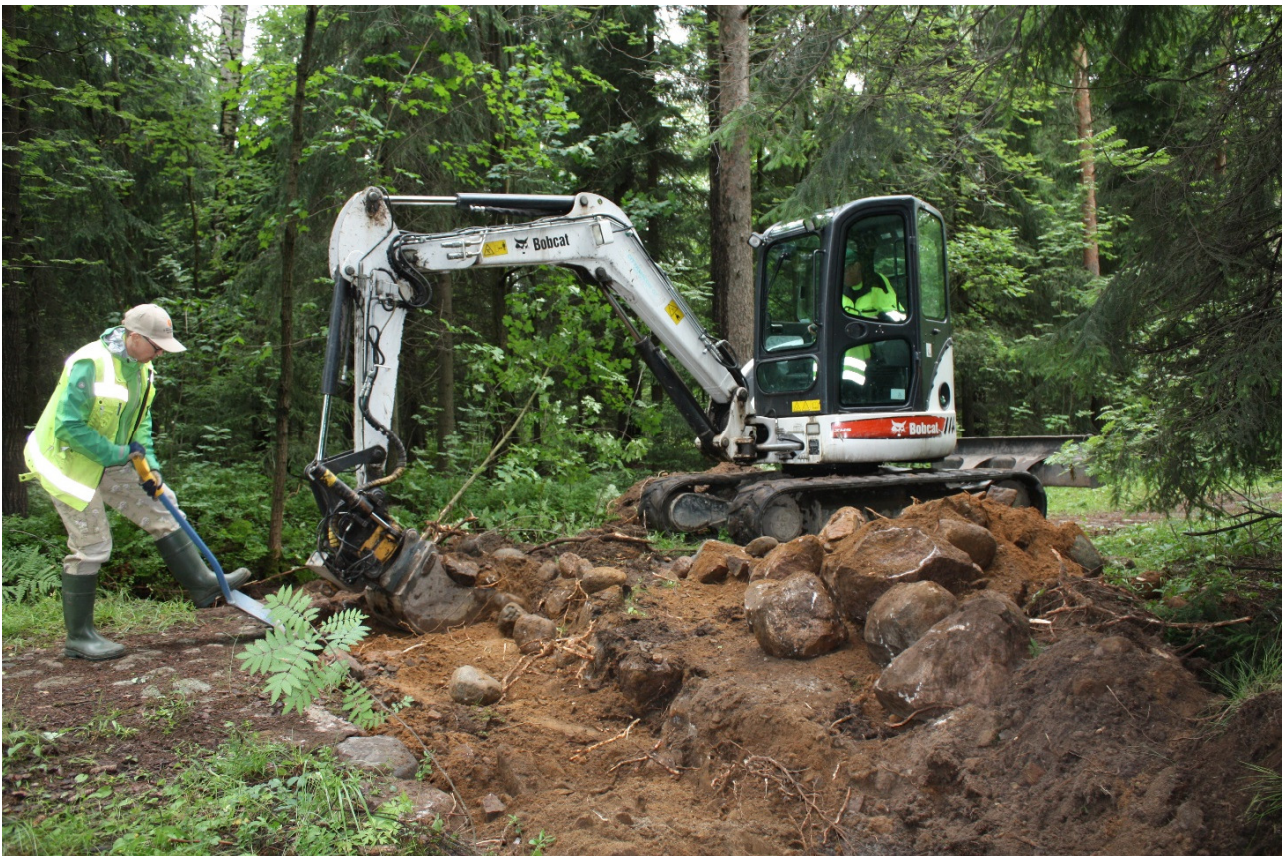
AKDG5192:8 Koeajaa 1 avataan kaivinkoneella. Apulaistutkija Johanna Seppä suorittaa poikkileikkauksen dokumentoitavaa profiilia. Kuva Katja Vuoristo.

Kaava-alueella sijaitsevan tykkitien kohdalle avattiin kaivinkoneella kolme poikkileikkausta (koeajat 1–3). Lisäksi tykkietä kuorittiin koneellisesti esille tien koillispäässä, josta paljastui tienlevennyskohta linnoitakerenteiden edustalla. Kaivinkoneen kuljettajana toimi Tomi Kauppila Cityremcon Oy:stä. Tutkimusten päätyttyä kaivetut alueet täytettiin. Sääolosuhteet kenttätöiden aikana olivat vaihtelevia, mutta ne eivät juurikaan haitanneet dokumentointia.

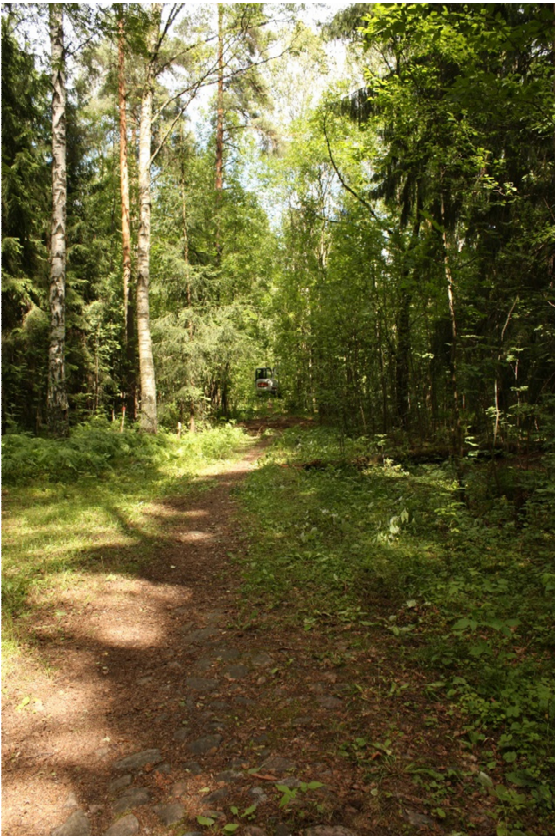
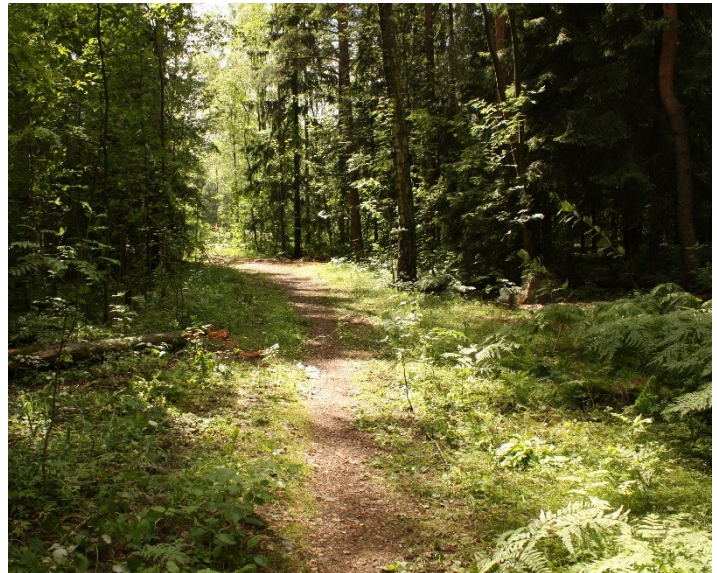
AKDG5192:26 (ylhäällä) Tykkitie erottuu Hämeenlinnanväylälle päin mentäessä vielä selkeänä tienpohjana, vaikka osa mukulakiveyksestä on alkanut peittyä ohuen turvekerroksen ja matalan kasvillisuuden alle. Koillisesta. Kuva Katja Vuoristo.

AKDG5192:25 (vasemmalla) Tykkitien keskiosassa tie alkaa pikkuhiljaa kaiventua poluksi koilliseen mentäessä. Taustalla erottuvan kaivinkoneen kohdalla mukulakiveystä ei enää erotu. Lounaasta. Kuva Katja Vuoristo.

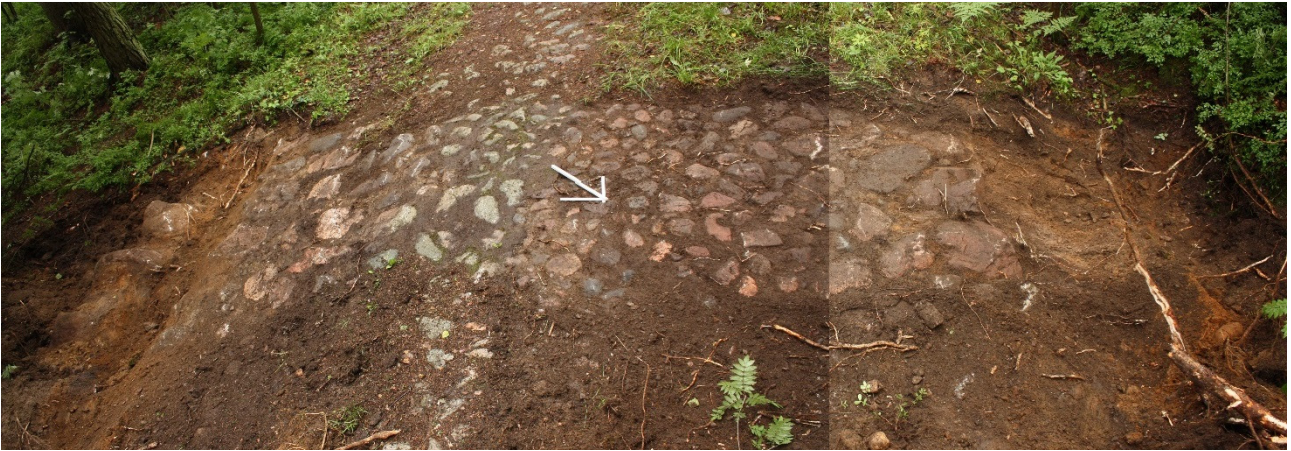
AKDG5192:1 Koeojan 1 mukulakiveys esiin otettuna. Vasemmalla erottuu tien reunassa kulkenut oja. Koillisesta. Kuva Katja Vuoristo.

Koeoja 1 avattiin tykkitien lounaisosaan poikittain tielinjaan nähden. Paikalla erottui vielä hyvin koko tien leveys, ja keskellä näkyi mukulakiveystä, jolla tie on kauttaaltaan päällystetty. Tielinjan poikkileikkaus oli hie- man kupera ja sen reunoilla oli suurempia kiviä (halk. 20–40 cm), kun taas keskellä oli pienempiä kiviä (halk. 10–20 cm). Kivet oli aseteltu ruskeaan hiekka/sorakerrokseen, jolla tienpohjaa oli pohjustettu. Täyttöhiekka-

kerroksen alla erottui paikoin alkuperäistä turvekerrosta sekä puhdas kellertävä pohjahiekka. Tien luoteispuolella pohjahiekkakerroksessa erottui siihen kaivettu tien suuntainen oja, joka oli täyttynyt turvekerroksella. Myös tien kaakkoispuolella erottui oja, joka kulki kahden kivrivin välistä.

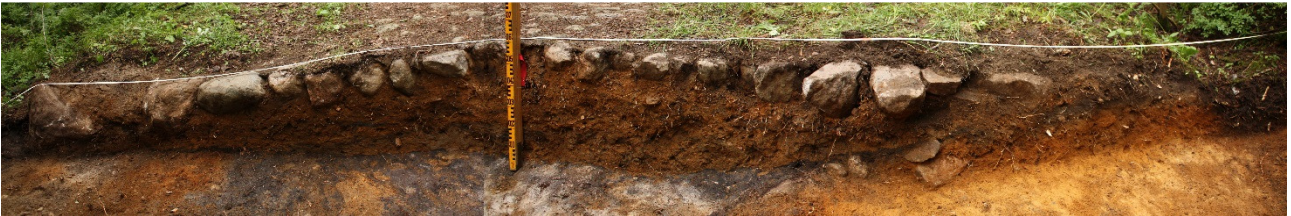
AKDG5192:9 Koeojan 1 lounaisprofiilista erottuu hyvin tienpinnan kupera muoto. Koillisesta. Kuva Katja Vuoristo.

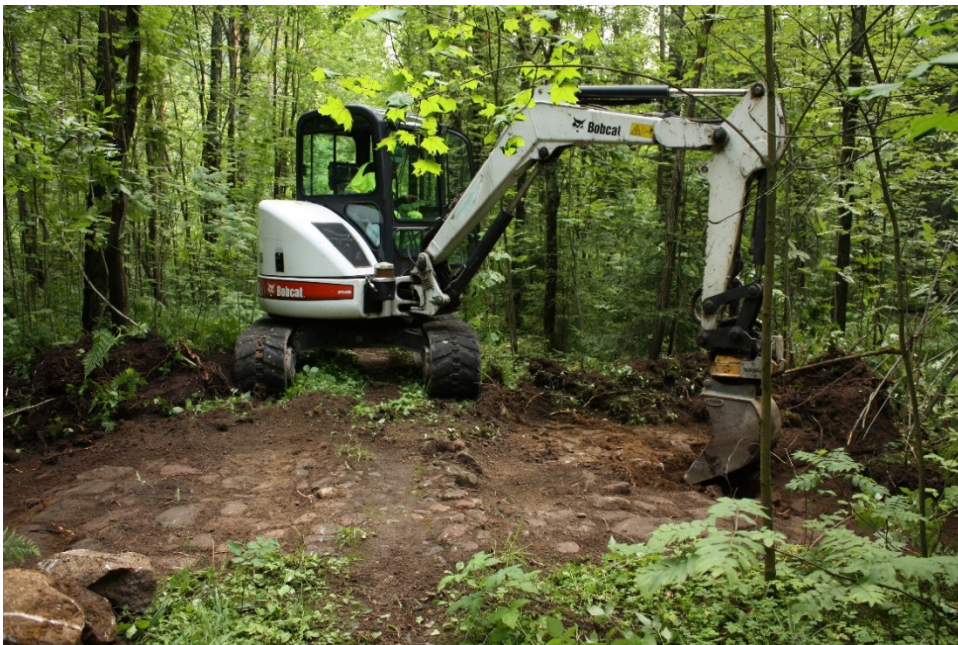
AKDG5192:13 Koeojan 2 mukulakiveystä poistetaan kairinkoneella. Lounaasta. Kuva Katja Vuoristo.

Koeoja 2 avattiin tykkitien puolivälin tienoille. Paikalla erottui maanpinnalle ainoastaan kapean polun kohdalla pieniä kiviä, koska tien reunat olivat peittyneet multakerroksen alle. Kivet olivat liikkuneet hieman paikoiltaan todennäköisesti routimisen johdosta. Koeojan poikkileikkauksessa erottui selkeämmin kuin koeojassa 1 se, että tien keskiosassa oli käytetty pienempiä kiviä ja reunoilla isompia. Keskellä kivien halkaisija

oli keskimäärin noin 10 cm, kun taas reunoilla kivien halkaisijat olivat 30–40 cm. Kivet oli asetettu täyttöhiekkakerroksen päälle, jonka alla oli erotettavissa vanhaa maanpintaa sekä sen alla huuhtoutumiskerrosta. Ojassa 2 ei ollut erotettavissa tien vieressä kulkevaa ojaa.

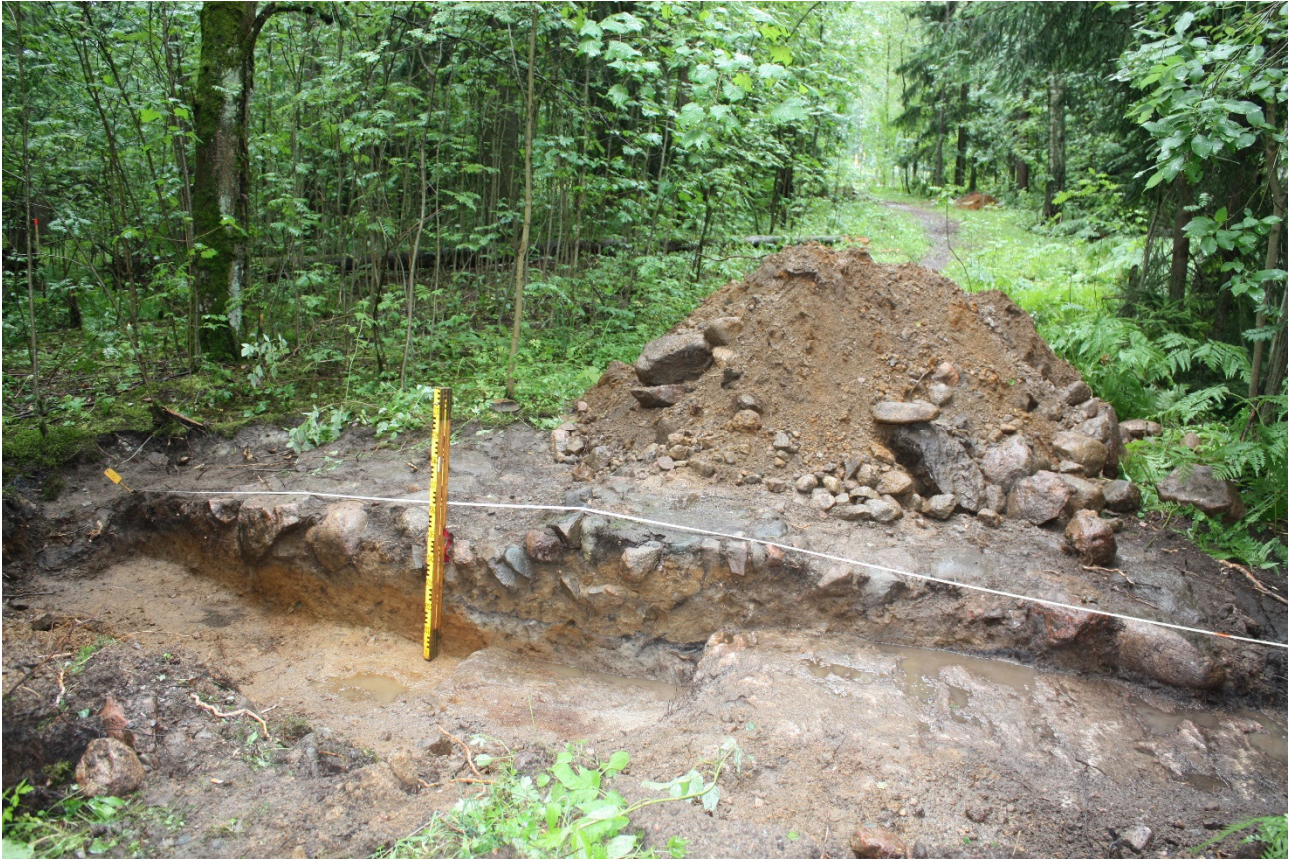
AKDG5192:15 Koeojan 2 lounaisprofilissa näkyy ilmeisesti routimisen aiheuttamia vaurioita tienpinnassa. Pohjoisesta. Kuva Katja Vuoristo.

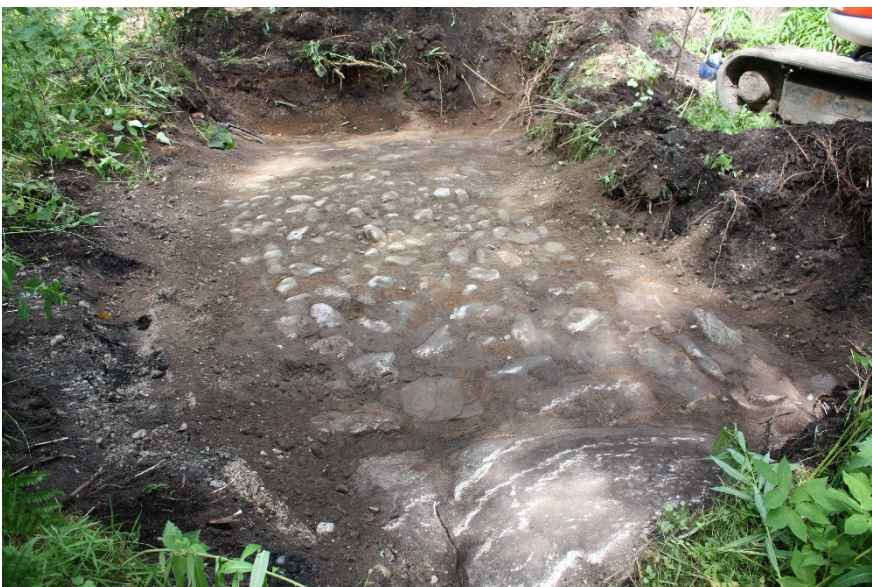
AKDG5192:17 Tykkitien mukulakiveys on otettu esiin koeojan 3 kohdalla. Alareunassa erottuu kallionpinta. Kaakosta. Kuva Katja Vuoristo.

Koeoja 3 sijaitsi tykkitien koillisosassa, jossa maanpinnalle ei erottunut enää lainkaan vanhaa tienpohjaa. Alue oli tasoitettu kentäksi 1960-luvulla ja paikalla kasvoi korkeaa horsmaa ja heinää, jonka keskellä kulki vain kapea polku. Näyttikin siltä, ettei vanhasta tykkitiestä olisi säilynyt enää jälkeäkään tällä alueella. Kaivinkoneella ojaa avattaessa selvisi, että tykkitien kiveys oli kuitenkin peittynyt kauttaaltaan 20–60 cm paksun maa-kerroksen alle. Paikalle oli ehtinyt muodostua ohut multakerros, jonka alla oli tiivis harmaa hiekka, pehmeää asfalttia sekä sepelisoraa, joka oli luultavasti peräisin alueen myöhempään käyttöön liittyvästä toiminnasta ja sen purkamisesta. Purkukerroksen alta paljastui ehjä tykkitien mukulakiveys, joka oli poikkileikkaukseltaan kupera, kuten muissakin koeojissa. Koeojan itäpäässä tienreuna yhdistyi peruskallioon, muuten sen rakenne

oli samankaltainen kuin muissa tutkituissa kohdissa: tien keskellä oli pienempiä kiviä ja reunoilla isompia ja niiden alla oli täyttöhiekkakerros. Täyttöhiekan alla oli paikoin puhdas keltainen pohjahiekka, jonka alta paljastui koko alueelta kallio.

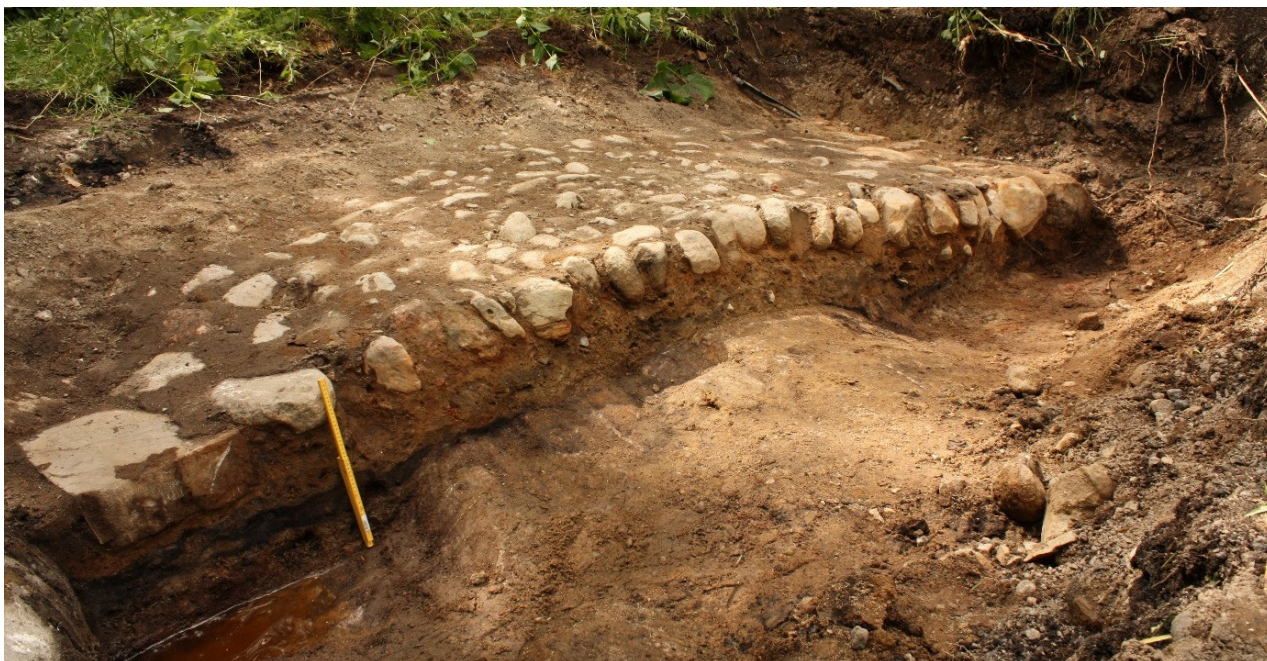
AKDG5192:18 Koeojan 3 kohdalla tie on perustettu peruskallion päälle. Idästä. Kuva Katja Vuoristo.

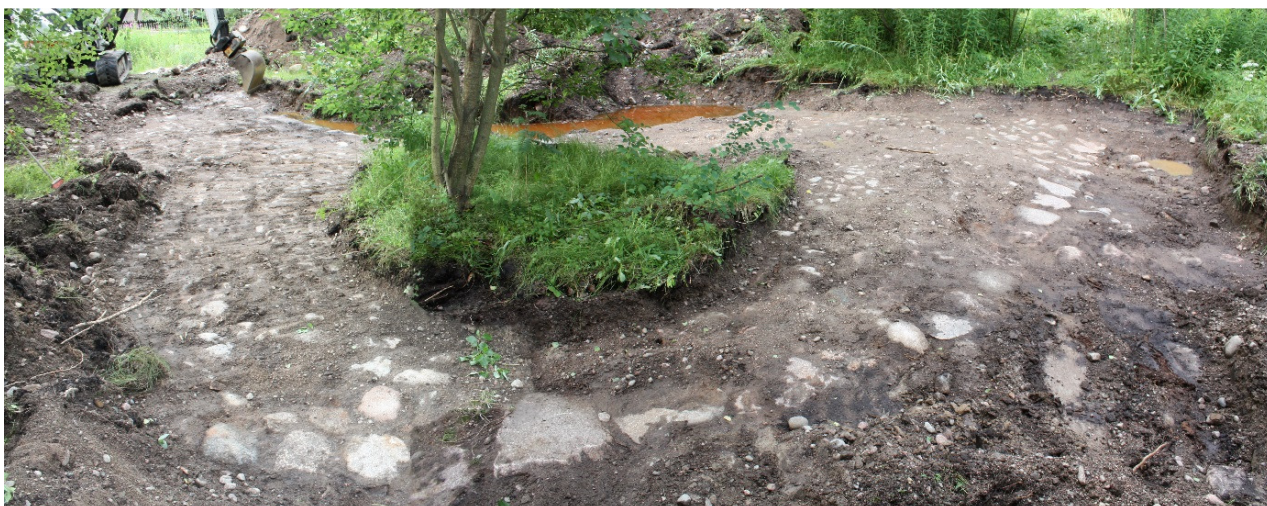
AKDG5192:20-21 Tykkitien käänköpaikka kaponieerin lähellä. Pohjoisesta. Kuva Katja Vuoristo.

Koeojien lisäksi tykkitetä kuorittiin esille laajemmalti sen koillisosassa lähellä kaponieeria. Alue oli myös 1960-luvulla tasattua kenttää, ja sinne yritettiin alun perin avata koeoja 3. Kun alueen täyttökerrosta yritettiin kuoria, selvisi, että paikalla on laajempi mukulakiveys, minkä vuoksi siihen päätettiin olla tekemättä poikkeileikkausta. Sen sijaan alueen laajuutta ja tarkoitusta päädyttiin selvittämään ottamalla esiin kiveystä enemmän. Alkuun näytti siltä, että tie jatkuisi leveämpänä kohti kaponieeria, mutta se ei jatkunutkaan sinne saakka, vaan kääntyi pyöristyen kaakkoon. Kiveyksestä otettiin osa sen reunoista esille ja paikalle muodostui levennetty kohta. Tie on todennäköisesti kääntynyt tästä jyrkästi kohti etelää, muodostaen samalla jonkinlaisen käänköpaikan alueelle (ks. sivun 12 kartta). Etelämpänä tielinja on luultavasti kulkenut kallion päällä, minkä vuoksi sen tienpohja ei enää näkynyt tasatulla alueella. Tykkitien linja on nähtävissä vielä 1945 kiinteistökartalla.

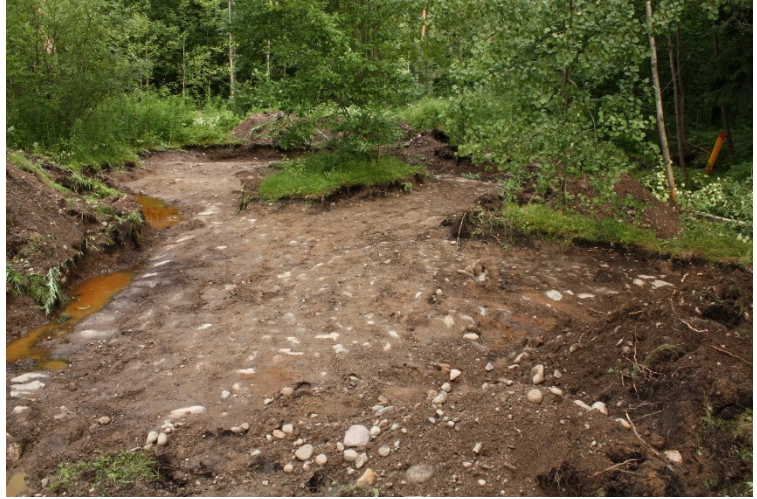
AKDG5192:23 Tykkitien kääntöpaikka. Mukulakiveys loppui kuvan etuosan kohdalla. Kaakosta. Kuva Katja Vuoristo.

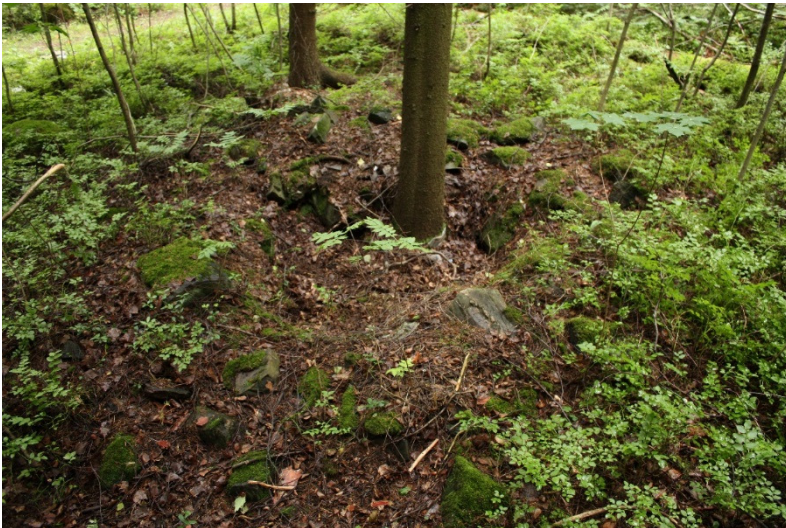
AKDG5192:27 Tykkitien eteläpuolella metsässä sijainnut kivivallin reunustama kuoppa. Kuopassa kasvoi kuusi. Idästä. Kuva Katja Vuoristo.

Tykkitien eteläpuolella sijaitsevalla metsäalueella havaittiin kivivallien ympäröimä, noin kolme metriä halkaisijaltaan oleva pyöreä rakenne, jonka keskellä oli 1–1,5 metrin levyinen kuoppa. Kuopanteeseen oli ehtinyt muodostua ohut turvekerros, ja sen alla oli soraa sekä kiveä. Kuoppaa reunustavat kivet olivat lohkottuja ja sammalen peittämiä. Rakenteen lähellä oli kaksi pientä maakuoppaa, jotka olivat todennäköisesti soranottokuoppia. Tykkitien pohjoispuolen metsään tehtiin kolme koepistoa, joista yksi kaivettiin matalaan painanteeseen. Tässä havaittiin hieman hiiltä. Muissa koekuopissa todettiin normaali maannos. Alueella havaittiin useita erikokoisia matalia soranottokuoppia ja –monttuja. Niistä on mahdollisesti otettu hiekkaa, kun tykkitietä ja asemaa on rakennettu.

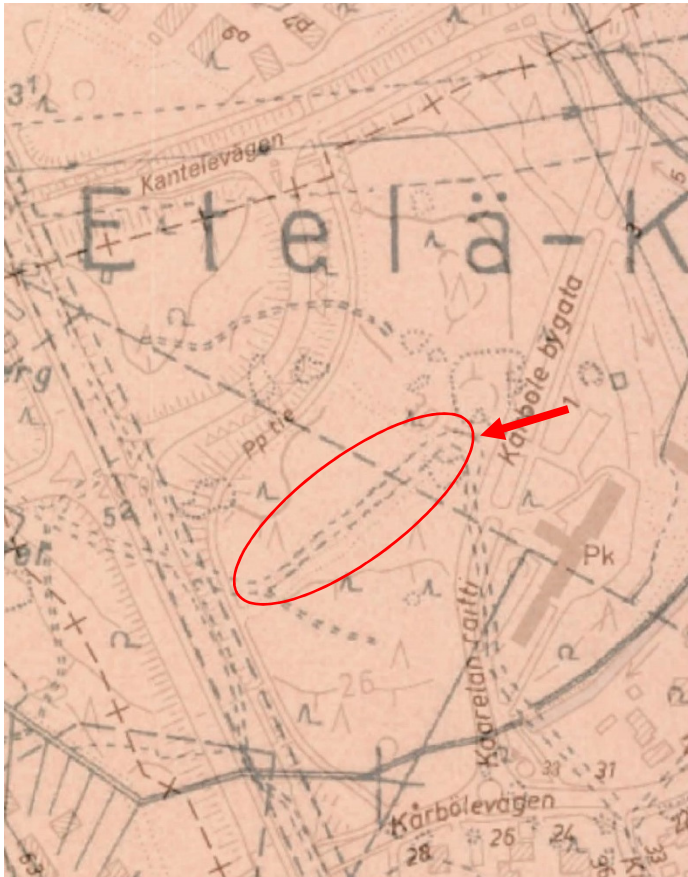
Kiinteistökartta vuodelta 1945. Kartassa erottuu tykkitie ja sen muodostama mutka tien koillis- ja pohjoispuolella sijaitsevan tulaseman edustalla. Mutkan kohta erottui tutkimuksissa mukulakivillä päällystettynä levennettynä alueena. Paikka on todennäköisesti toiminut myös kääntöpaikkana. Mutkasta etelään jatkuvasta tieosuudesta ei havaittu merkkejä. Dokumentoitu tieosuus on ympyröity punaisella ja levennyksen kohta on merkitty nuolella.
