TAMMELA LUNKAA MAAKAAPELIKAIVANNON ARKEOLOGINEN VALVONTA 2016

TAMMELA LUNKAA, ARKEOLOGINEN VALVONTA 2015

Kartta 1. Valvotut alueet ja havaintokohtien A - C sijainti.

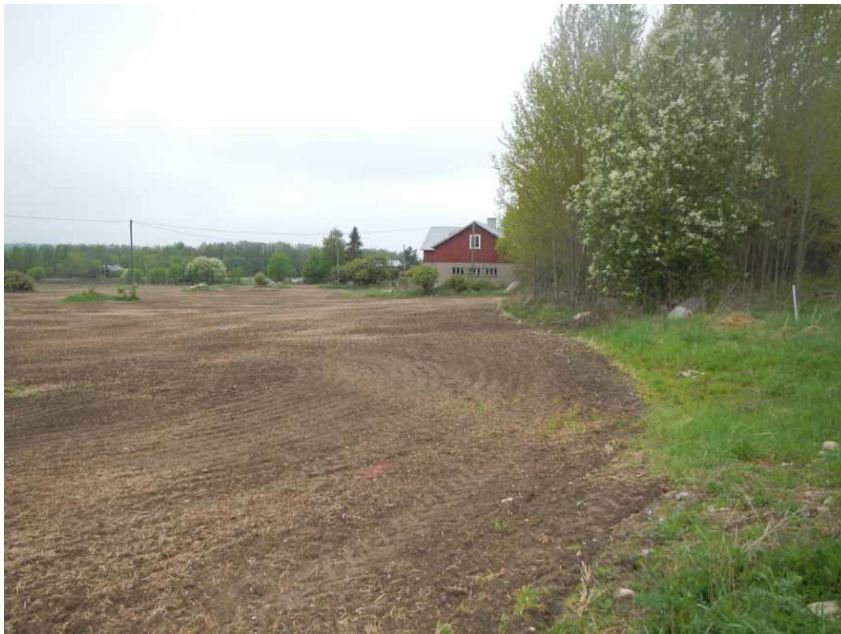
Kuva 3. Pintapoimittua pellonosaa valvotun kaapelilinjauksen itäosassa. Kuvattu kaakosta. (Kuva: Tammela Lunkaa 2016:1)

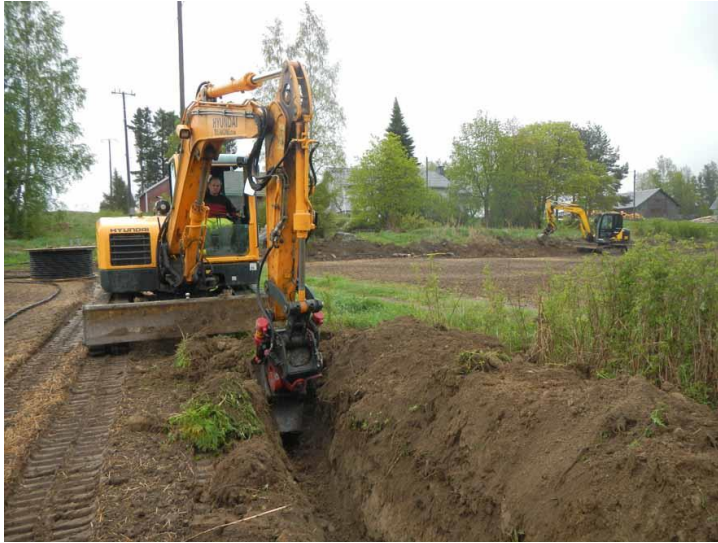
Kaivetun kaapeliuran leveys oli pääsääntöisesti noin 70 cm. Kaivutyö eteni arkeologin valvonnassa aina kaivannon pohjasyvyyteen eli noin 100 cm syvyyteen saakka (kuva 4). Lunkaantien eteläpuolelle kaivettiin lisäksi laajempi, tien alittamiseen tarvittu suuntaporan toiminta-alue (kuva 5), joka oli kooltaan noin 10 x 5 m. Lunkaantien pohjoispuolelle ojaleikkaukseen kaivettiin valvonnassa suuntaporan ulostuloaukko, joka oli kooltaan noin 2 x 3 m.

Kuva 4. Maakaapelin kaivamista linjan itäosassa. Taaempi kaivinkone täyttää kaivantoa edessä olevan kaivaessa. Kuvattu etelälounaasta. (Kuva: Tammela Lunkaa 2016:2)

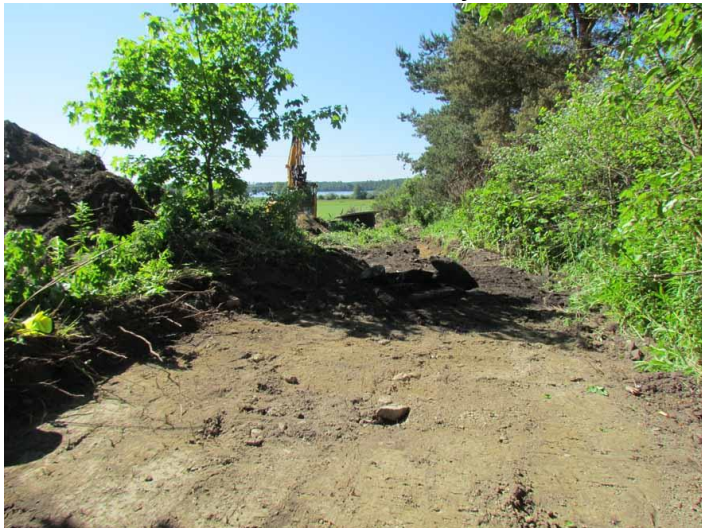
Kuva 5. Lunkaantien eteläreunaan kaivettu suuntaporan toiminta-alue. Kuvattu pohjoiskoillisesta. (Kuva: Tammela Lunkaa 2016:3)

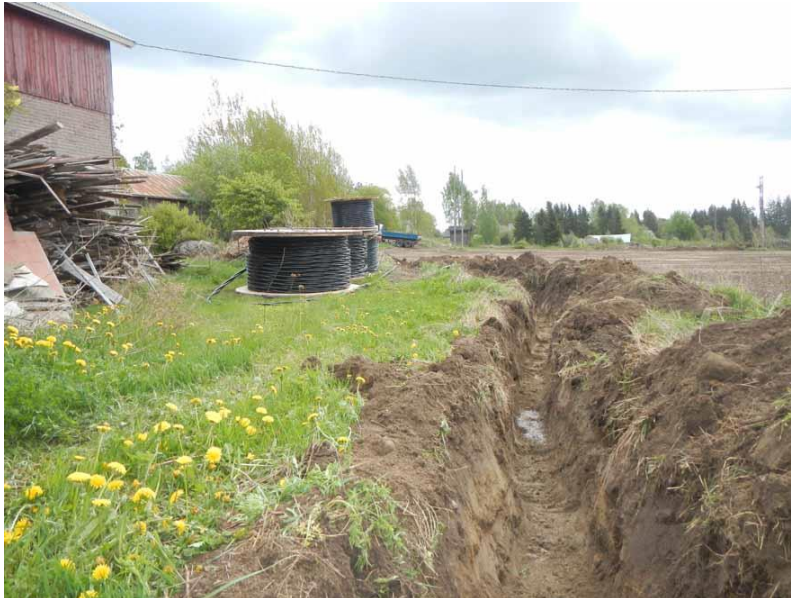
Kuva 6. Kaivulinjausta Pietilän navetan kaakkoispuolella. Kuvattu lännestä. (Kuva: Tammela Lunkaa 2016:4)

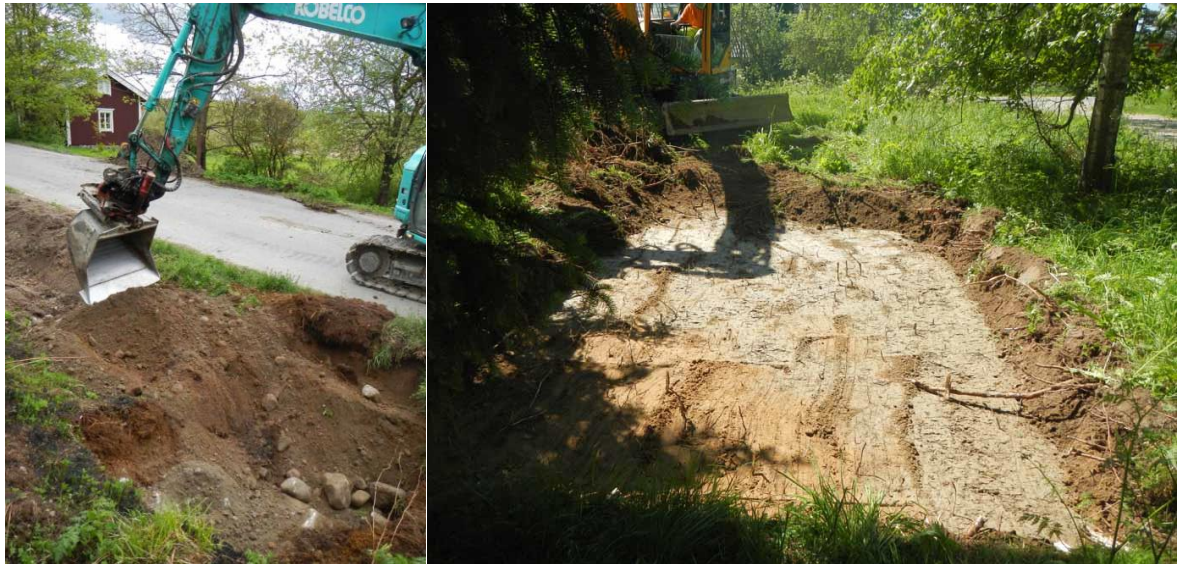
Kaapelikaivannon lähestyessä korkeustasoa 105 m mpy muuttui maannos pikkuhiljaa hiekkaisemmaksi ollen soraa Lunkaantien varressa. Tämä oli havaittavissa kaikista kolmesta Lunkaantien varteen tehdyistä alituskaivannoista (kuva 7). Levontien varteen kaivettu kaapelikaivanto ja muuntajanpaikka paljastivat 25 cm syvyyteen ulottuvan multakerroksen, jonka alla oli puhdas, vaalea hiesu (kuva 8). Päivölän tilakeskuksen pihalle kaivetun kaapelilinjauksen maannos oli pääasiassa puhdasta hiekkamoreenia. Päivölän navetan länsisivulla maannos oli kuitenkin sekoittunutta multaa/hiekkaa (kuva 9). Kaapelikaivannon mielenkiintoisimmat havainnot tehtiin Päivölän ja Pietilän tilakeskusten välimaastosta, korkeustason 105 m mpy ja Lunkaantien väliseltä alueelta. Tänne kaivettiin koillis-lounaissauntainen kaapelikaivannonosa sekä samansuuntainen laajempi kaivanto suuntapora varten. Jäljessä havainnot A – C on esitelty tarkemmin omina kokonaisuuksinaan.

Kuvat 7 ja 8. Vasemmalla (kuva 7) Lunkaantien varteen kaivettu suuntaporan ulostuloaukko, kuvattu pohjoisesta. Oikealla (kuva 8) Levotien varteen kaivettu muuntajanpaikka, kuvattu koillisesta. (Kuvat: Tammela Lunkaa 2016:5 ja 6)

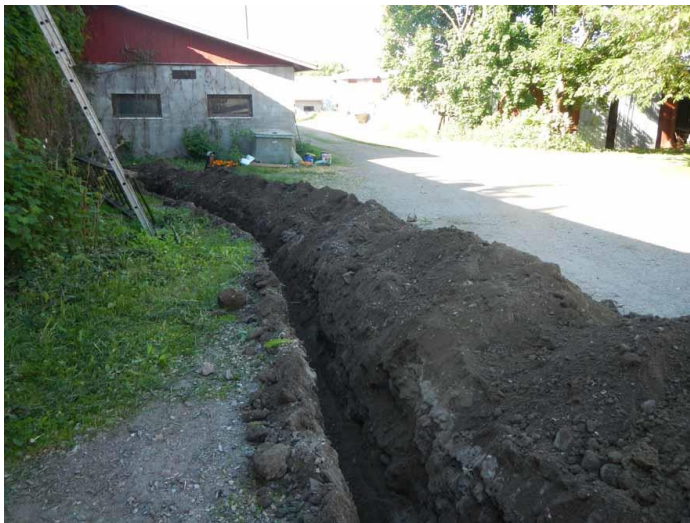
Kuva 9. Päivölän navetan länsisivulla maannos oli sekoittunutta multaa/hiekkaa. Kuvattu pohjoisesta. (Kuva: Tammela Lunkaa 2016:7)

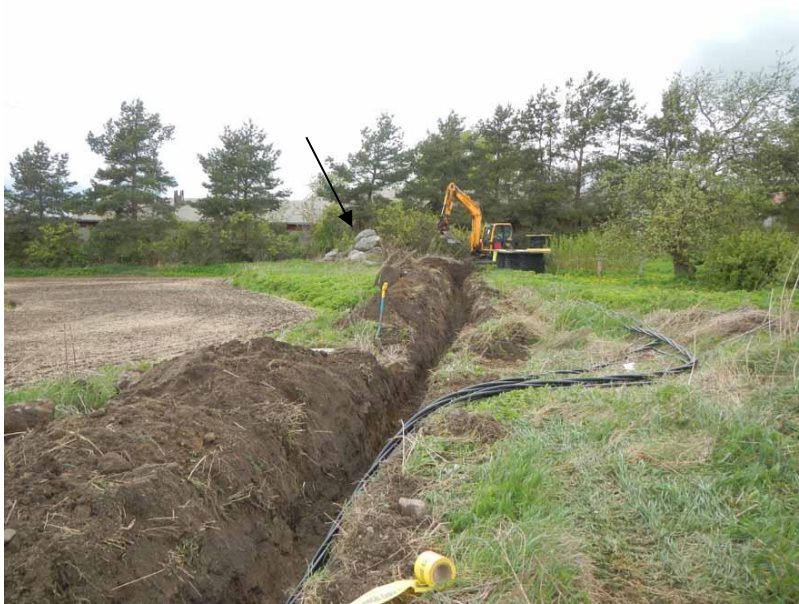
Päivölän navetan itäpuolella sijaitsee muodoltaan epämääräinen röykkiö kiviä (kuva 10). Röykkiö on halkaisijaltaan noin 3-4 m ja korkeutta sillä on noin 1,5 m. Kivet näyttävät siltä, kuin ne olisi jossain vaiheessa siirretty paikalle alkuperäiseltä sijaintipaikaltaan eli kyseessä vaikuttaa olevan jonkinlainen raivausröykkiö. Kaapelikaivanto kulki röykkiön vierestä, muutamia metrejä sen koillispuolella. Röykkiön kohdalla kaivannossa oli havaittavissa 10 – 55 cm syvyydessä tummanruskea mullansekainen hiekkakerros (kuva 11). Mullan ja hiekan seassa oli myös kiviä, jotka vaikuttivat irtonaisilta ja pois paikoiltaan olevilta. Kyseessä voi olla purkukerroksen jäännös. On mahdollista, että läheinen raivausröykkiö on syntynyt samassa yhteydessä kuin havaittu purkukerroksen jäännöskin. Ne voivat olla merkkejä alueella aikanaan sijainneesta rakennuksesta. Maannos kaapelikaivannossa purkukerroksen esiintymiskohdalla oli seuraava:

Kuva 10. Päivölän navetan itäpuolella, pellon reunassa sijaitseva epämääräinen rökkiö merkitty kuvaan nuolella. Kuvattu itäkaakosta. (Kuva: Tammela Lunkaa 2016:8)

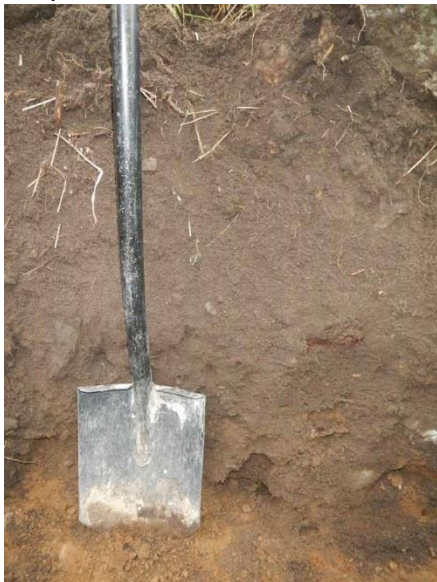
0 – 10 cm turve

10 – 55 cm tummanruskea, mullansekainen hiekka, jonka seassa kiviä

55 – 80 cm vaalea sora

Kuva 11. Tummanruskeaa, mullansekaista hiekkaa kaapelikaivannossa rökkiön läheisyydessä. Kuvattu pohjoiskoillisesta. (Kuva: Tammela Lunkaa 2016:9)

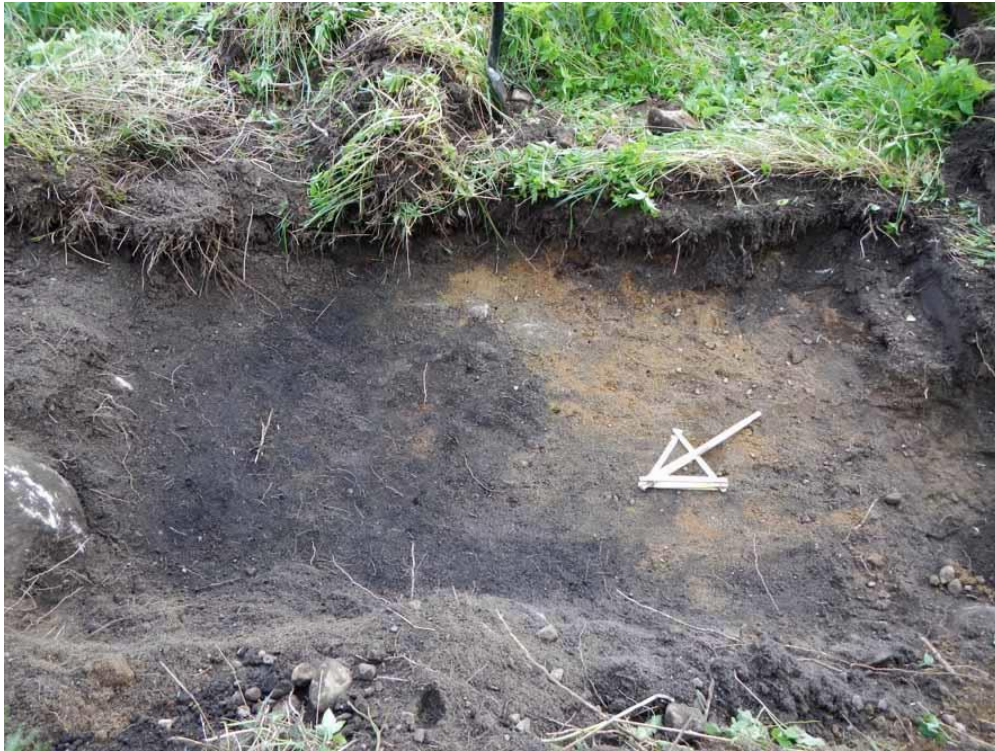
Päivölän ja Pietilän tilojen välisellä alueella kulkevassa kaapelikaivannossa havaittiin tummanruskeaa likamaata noin 3 m pituisella matkalla. Havainnon vuoksi kaapelikaivantoa laajennettiin niin, että sen kokonaisleveys ilmiön kohdalla oli noin 1,5 m (kuvat 12 ja 13, kartta 2). Näin pyrittiin selvittämään tarkemmin ilmiön luonnetta. Likamaata oli kaivannossa 15 – 41 cm syvyydessä vaihtelevan paksuisena kerroksena. Likamaa alla oli puhdasta hiesua. Kulttuurikerros rajautui pohjoisessa halkaisijaltaan noin 50 cm olevaan kiveen. Kulttuurimaata oli myös kiven alla, mutta on mahdollista että kivi on jossain vaiheessa liikkunut paikaltaan ja kulttuurimaata valunut sen vuoksi kiven alle (kuva 14). Kiven liittymistä jonkinlaiseen rakenteeseen, kuten seinälinjaan ei voitu varmentaa eikä myöskään kumota valvonnan yhteydessä. Maannos kaapelikaivannossa havaintokohdan B pohjoisprofiilissa oli seuraava:

- 0 – 5 cm turve
- 5 – 24 cm multakerros
- 24 – 41 cm tummanruskeaa, multavaa likamaa, josta löytöjä
- 41 – 45 cm kellertävä hiesu (pohjamaa)

Kuva 12. Tummanruskeaa likamaata laajennetussa kaapelikaivannossa. Kuvattu luoteesta. (Kuva: Tammela Lunkaa 2016:10)

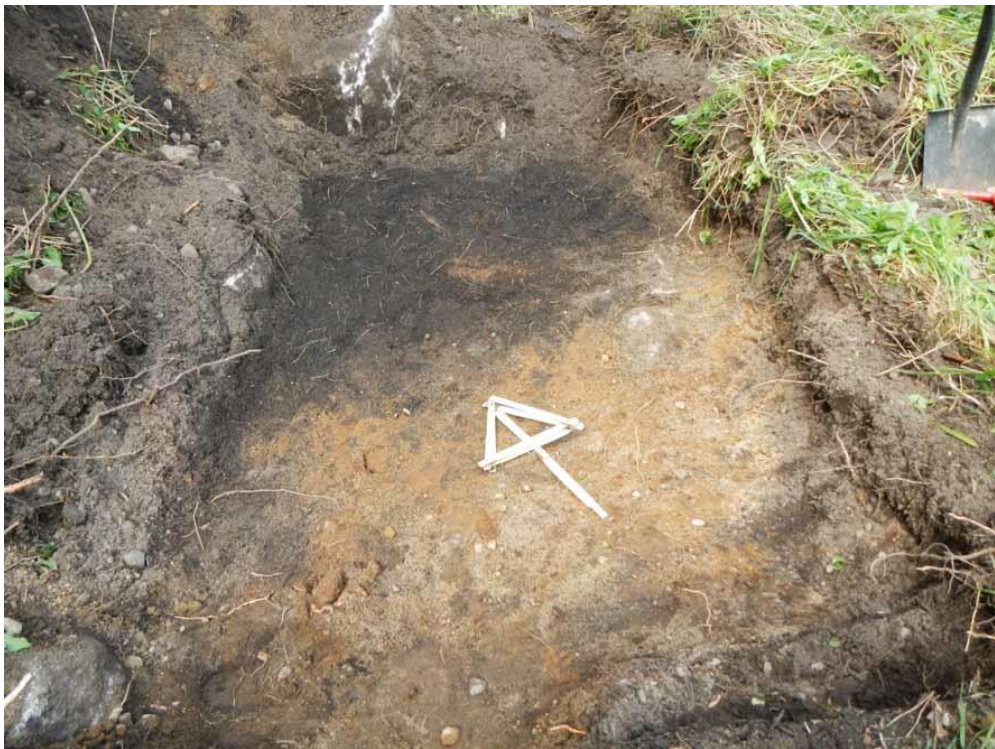
Kuva 13. Tummanruskeaa likamaata havaintokohdassa B. kuvattu lounaasta. (Kuva: Tammela Lunkaa 2016:11)

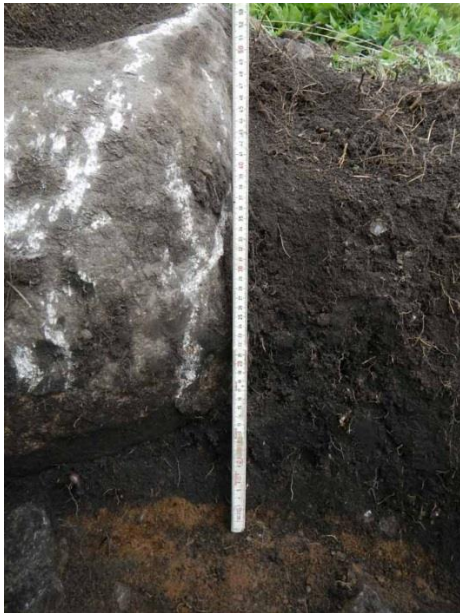
Kuva 14. Likamaata oli havaittavissa myös kulttuurimaa-alueen pohjoispäädyssä olleen kiven alla. Kuvattu etelälounaasta. (Kuva: Tammela Lunkaa 2016:12)

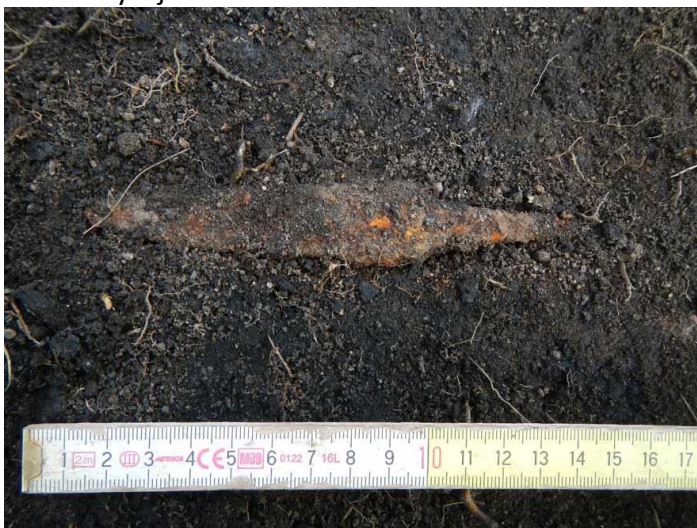
Löytöinä kulttuurikerroksesta saatiin rautainen veitsi (KM 41004:1, kuva 15), liitupiipun kovan ja varren katkelmia, kaksi väritöntä astialasin kappaletta, tuluspiitä, tiilenpaloja, palamatonta luuta sekä yksi pala koristelematonta keramiikkaa (KM 41004:2, kuva 16). Yhdessä liitupiipun varren katkelmassa oli keskellä reikä (nro 4 poistettujen löytöjen luettelossa). Löydöt ajoittunevat pääasiassa 1700-1800-luvuille (ks. poistettujen löytöjen luettelo nrot 1 – 10 kuvineen).

Esihistoriallisten veitsien tutkimukseen erikoistunut FM Janne Rantanen arvioi Lunkaan veitsilöydön vaikuttavan esiteolliselta ja vanhakantaiselta. Sen terätyyppi tuo mieleen "keskiajan muototyylin", mutta esine voi hyvin olla myös nuorempi. Koristelematon saviastianpala samasta kontekstista viittaa niin ikään mahdollisesti 1700-lukua vanhempaan ihmistoimintaan: hiekkasekoitteinen keramiikan pala on paksuseinäistä, dreijaamatonta keramiikkatyyppiä, jonka kaltaista on ollut käytössä esihistoriallisen ajan lopulta historialliselle ajalle. Löydöistä veitsi ja saviastianpala päätettiin luetteloida Kansallismuseon kokoelmiin, muut löydöt dokumentoitiin ja niistä tehtiin poistettujen löytöjen luettelo. Kulttuurikerroksesta tehdyt löydöt viittaavat siihen, että konteksti ei ole ehjä, vaan samassa likamaakerroksessa voi olla erikäisiä löytöjä.

Kuva 15. Veitsi (KM 41004:1) in situ. (Kuva: Tammela Lunkaa 2016:13)

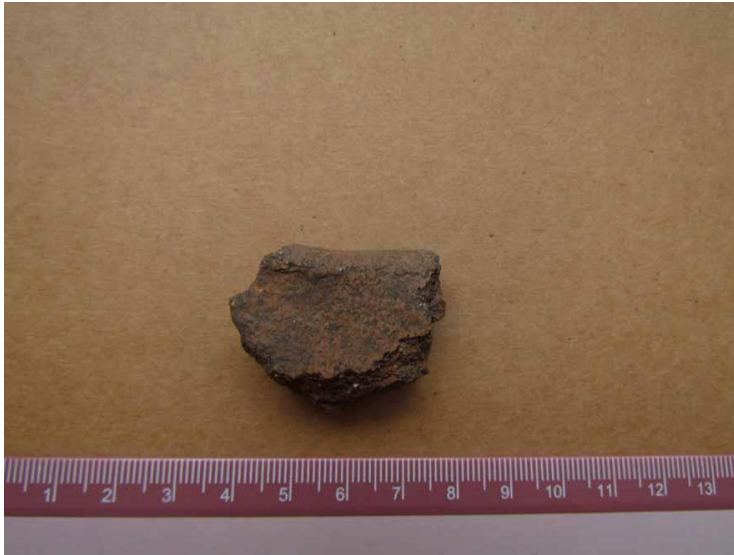
Kuva 16. Saviastianpala KM 41004:2. (Kuva: Tammela Lunkaa 2016:14)

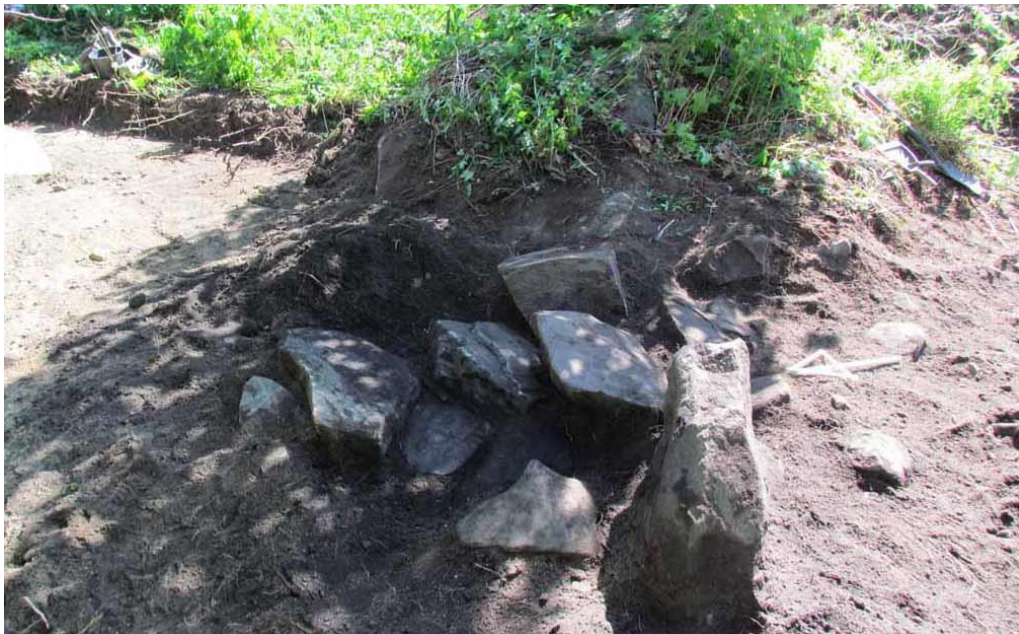
Havaintokohta C sijaitsi Pietilän ja Päivölän päärakennusten välisellä rakentamattomalla alueella. Paikalla sijaitsi suuri, halkaisijaltaan 3 m oleva, osin haljennut maakivi, jonka luoteisreunasta löydettiin turpeen alta kiviä, nokimaata ja tiilenkappaleita noin 3 x 2 m kokoiselta alueelta (kuva 17, kartta 3). Kivistä osa oli suurehkoja, halkaisijaltaan noin 30 - 50 cm. Näiden lisäksi rakenteessa oli myös nyrkinkokoisia, selvästi tulleissa olleita kiviä. Kivien välissä olleesta ruskeasta, mullansekaisesta hiekasta löydettiin yksi väritön tasolasin katkelma, liitupiipun kopan katkelma, pala koristelematonta fajanssia, palamaton eläimen hammas ja palamaton luuta (Ks. poistettujen löytöjen luettelot nrot 11 – 17). Rakenne ei ollut ehjä, se vaikutti siltä, kuin se olisi siirretty suuren maakiven viereen alkuperäiseltä sijaintipaikaltaan jostain läheltä. Todennäköisesti kyseessä ovat tulisijan jäännökset, jotka on siirretty kiven viereen siinä vaiheessa, kun niihin liittynyt rakennus on purettu ja tonttimaata tarvittu muuhun käyttöön.

Kuva 17. Kiviä, nokimaata ja tiilenkappaleita kuvassa taustalla olevan maakiven luoteisreunassa. Kuvattu luoteesta. (Kuva: Tammela Lunkaa 2016:15)

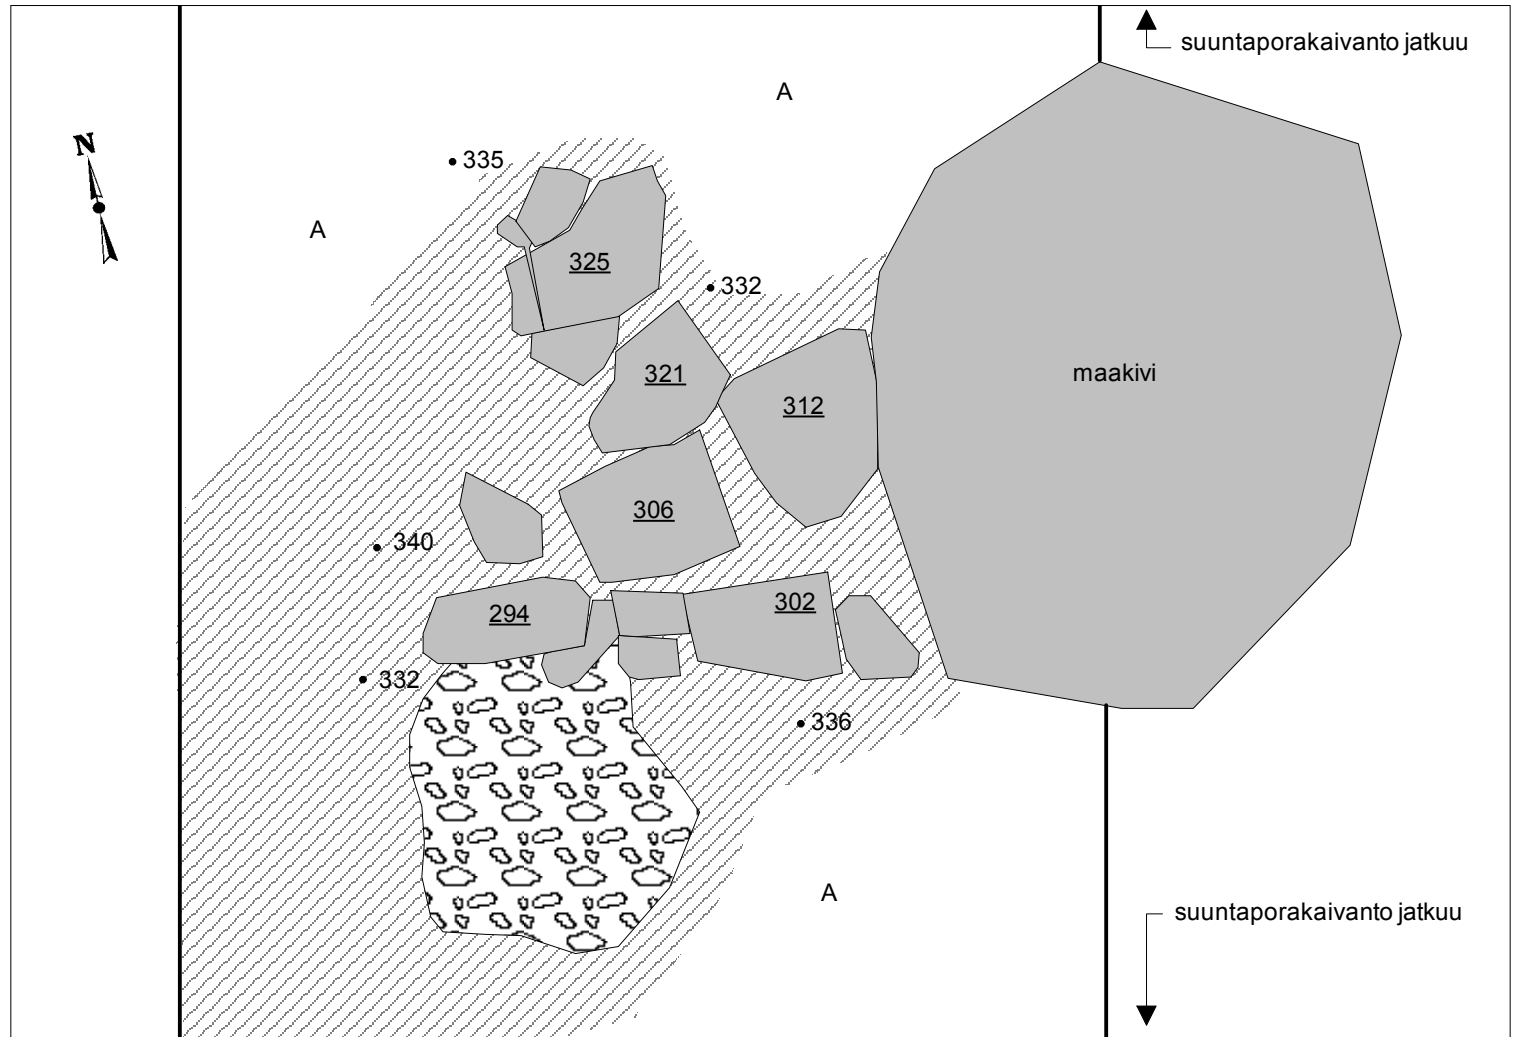
Kartta 3. Havainto C.

-   ruskea, mullansekainen hiekka
-   A kellertävä hiekka
-   ruskeaa, mullansekaista hiekkaa ja nyrkinkokoisia, palaneita kiviä
-   kivi
-   • 335 vaaitusluku
