LEMPÄÄLÄ HÄÄKIVI I JA HERRALA MAAKAAPELIKAIVANNON ARKEOLOGINEN VALVONTA 2016

LEMPÄÄLÄ HÄÄKIVI I JA HERRALA, ARKEOLOGINEN VALVONTA 2016

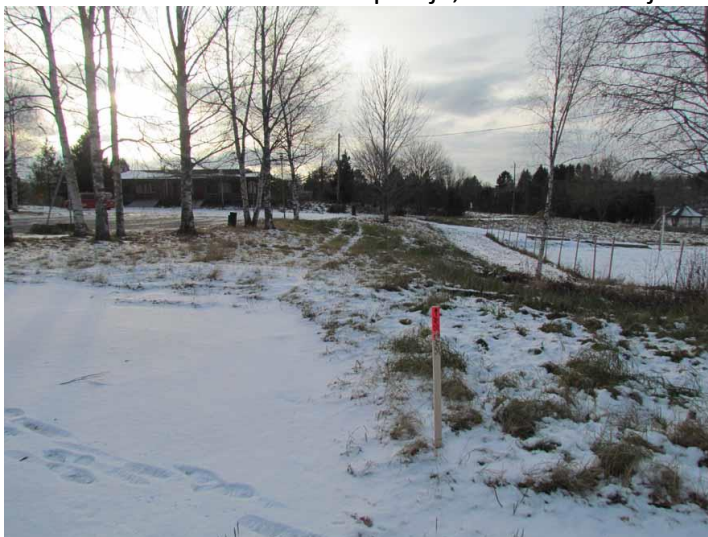
Kuva 2. Rautakautinen asuinpaikka Hääkivi I kuvassa olevan rakennuksen kohdalla ja takana. Kuvattu koillisesta. (Kuva: Lempäälä Herrala ja Hääkivi I 2016: 1)

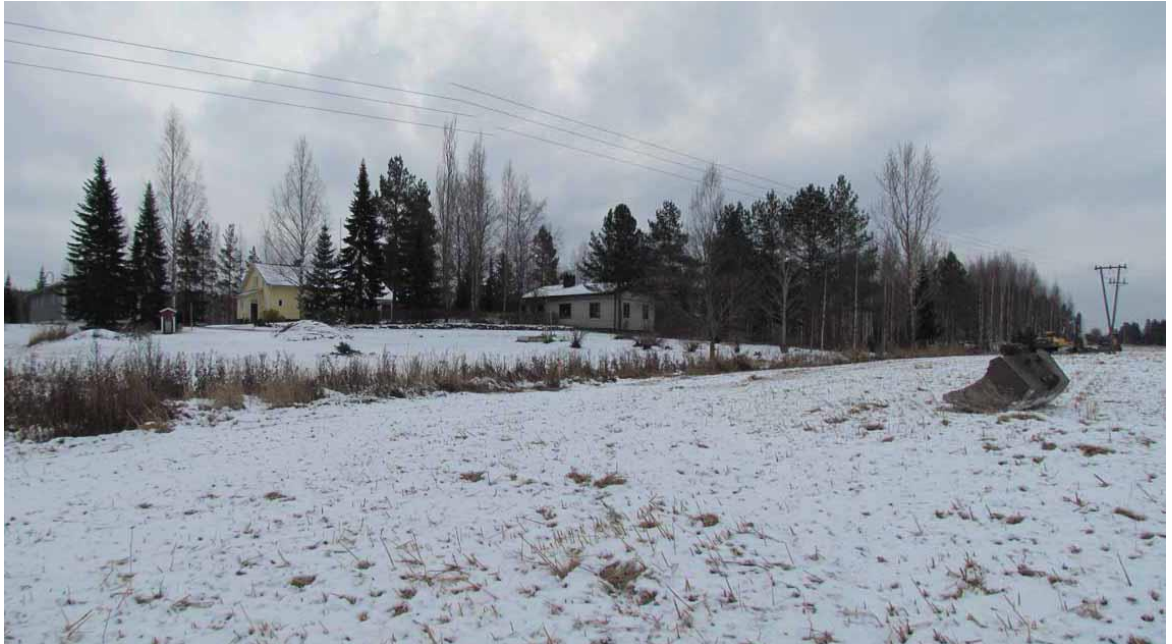
Kuva 3. Herralan kylätonttia luoteesta kuvattuna. Maakaapelilinjaus kulki pellon reunassa. (Kuva: Lempäälä Herrala ja Hääkivi I 2016: 2)

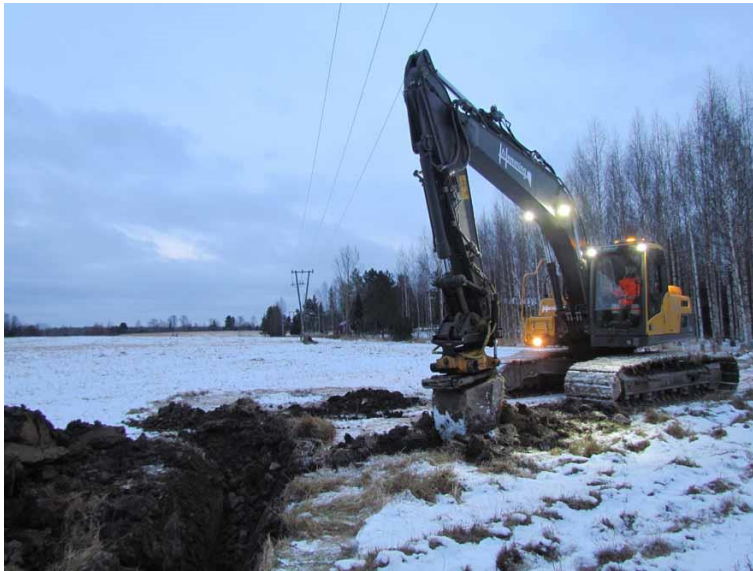
Kuva 4. Kaivuri kaivaa maakaapelilinjausta Herralan kylätontin lounaispuolella. (Kuva: Lempäälä Herrala ja Hääkivi I 2016: 3)

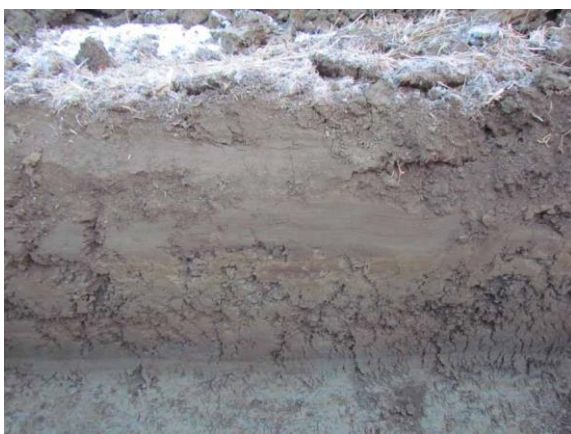
Kuva 5. Herralan kylätontin lounaispuolella sijaitsevan kaapelilinjauksen maannos oli noin 30 cm paksun peltokerroksen alla savea. (Kuva: Lempäälä Herrala ja Hääkivi I 2016: 4)

Pellon reunassa kulkevan kaapelilinjauksen maannos oli noin 30 cm paksun peltokerroksen (savimultaa) alla puhdasta savea. Maannos oli samanlainen kautta koko valvotun linjauksen-osan. Valvotun kaapelilinjauksen eteläosasta tehtiin kaksi (A ja B) vähäistä, alueen nuorempaan historialliseen ajan ihmistoimintaan liittyvää havaintoa.

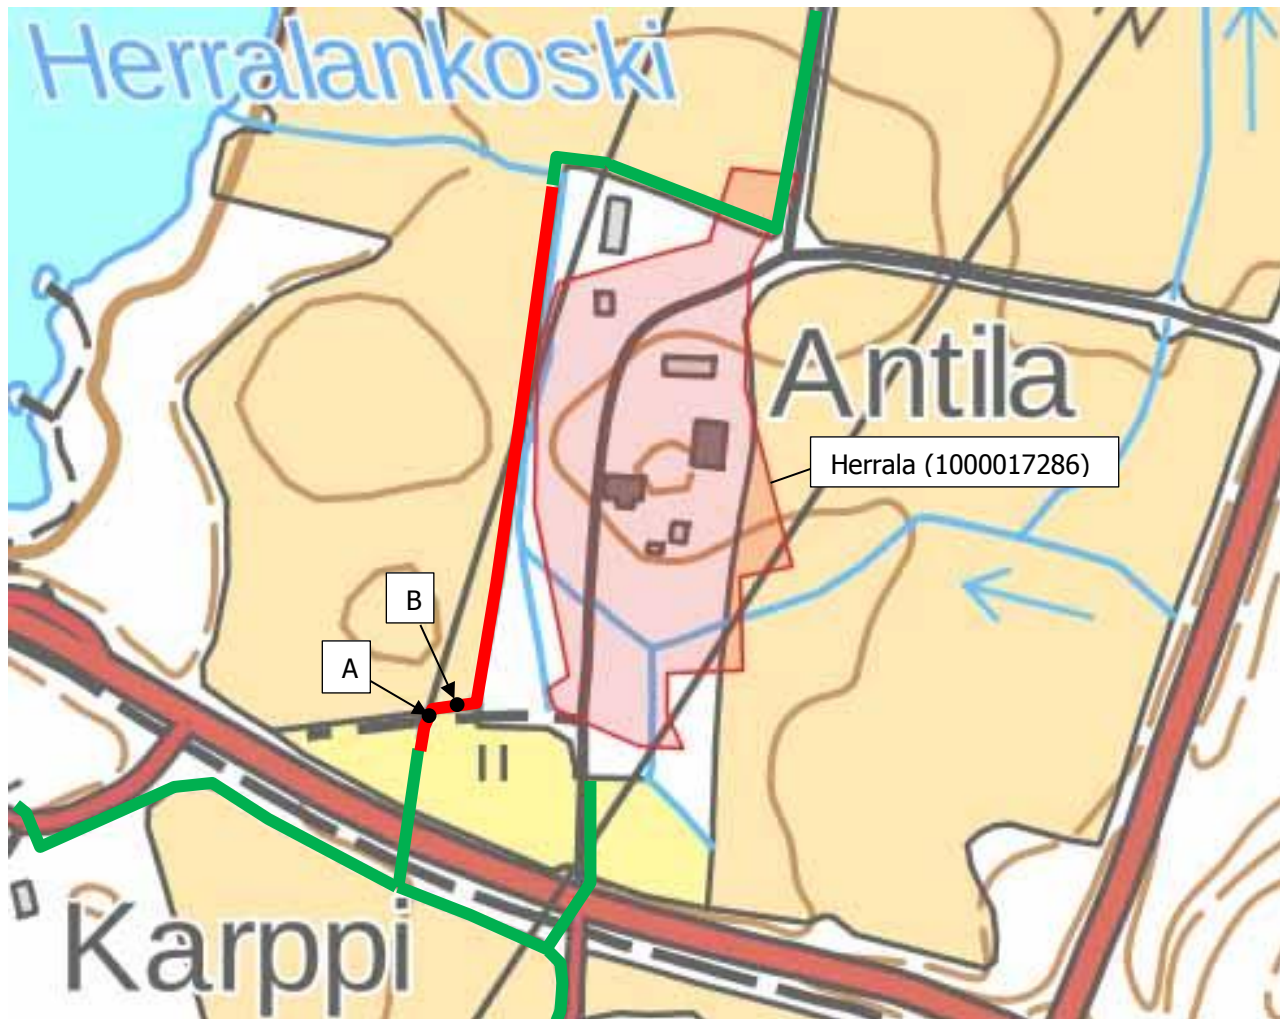
Kuva 6. Havaintokohtien A ja B sijainti. Kaapelilinjaus vihreällä ja valvottavaksi määrätty linja-osa punaisella viivalla. Herralan kylätontti punaisella rajauksella. Pohjakartta © Maanmittauslaitos 12/2016. Ei mittakaavassa.

Peltotien kohdalla, tien päällikerroksen alla oli nähtävissä tiilimurskaa. Kyse lienee tienpohjaksi paikalle tuodusta rakennusjätteestä, joka iältään on nuorta. Tien kohdalla oli routaa noin 20 cm syvyyteen saakka.

Peltokerroksen alla oli yhden metrin matkalla havaittavissa 5 cm paksuudelta noensekaista savea, jonka seasta löydettiin tiilenpala.

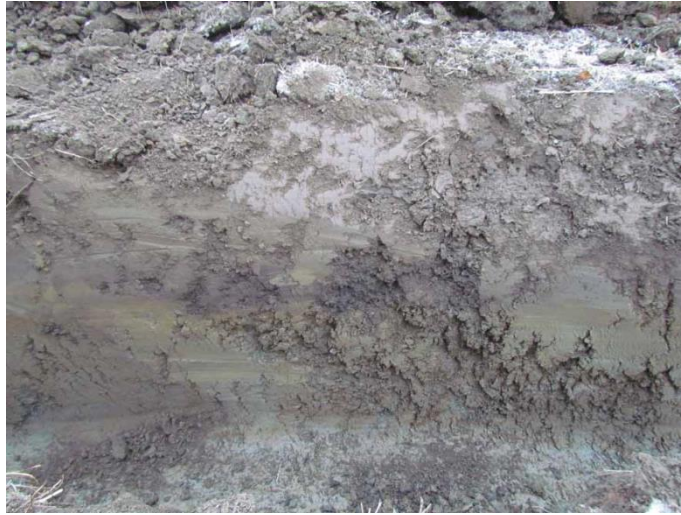
Kuva 7. Peltokerroksen alainen, noin 5 cm paksu nokimaakerros kaapelikaivannon länsiprofiilissa. (Kuva: Lempäälä Herrala ja Hääkivi I 2016: 5)

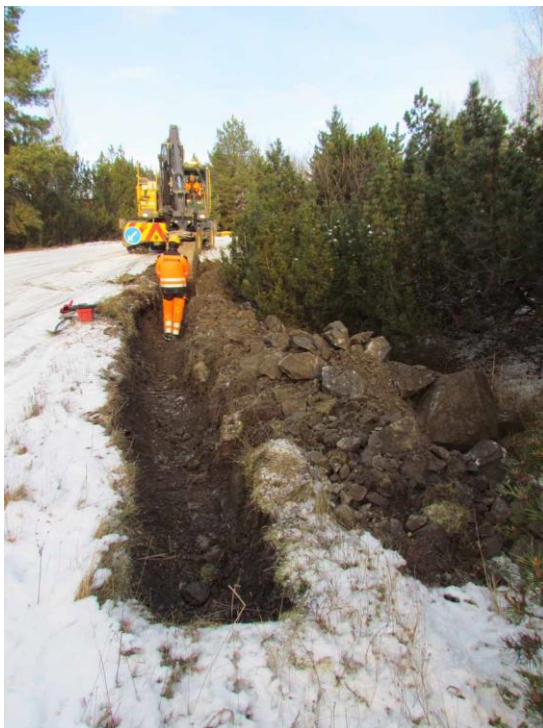
Maakaapelilinjauksen kaivuta edeltäneessä silmämääräisessä havainnoinnissa ei havaittu maanpäällisiä merkkejä kiinteästä muinaisjäännöksestä. Routaa ei valvotulla linjanosalla esiintynyt lainkaan. Valvottu maakaapelilinjaus kulki muinaisjäännösalueen kaakkoisreunalla pitkin pohjustetun tien reunaa. Maannos oli täällä tuotua täyttömaata (soraa tai suuria, särkikkäitä kiviä sisältävää soraa) koko valvotun linjauksen osalta. Täyttömaata esiintyi myös kaikkialla asfaltoidun pysäköintialueen alueella.

Kuva 8. Suurikivistä täyttömaata valvotun kaapelilinjauksen lounaispäässä, Hääkivi I:n muinaisjäännösalueen kaakkoisosassa. Kuvattu lounaasta. (Kuva: Lempäälä Herrala ja Hääkivi I 2016: 6)

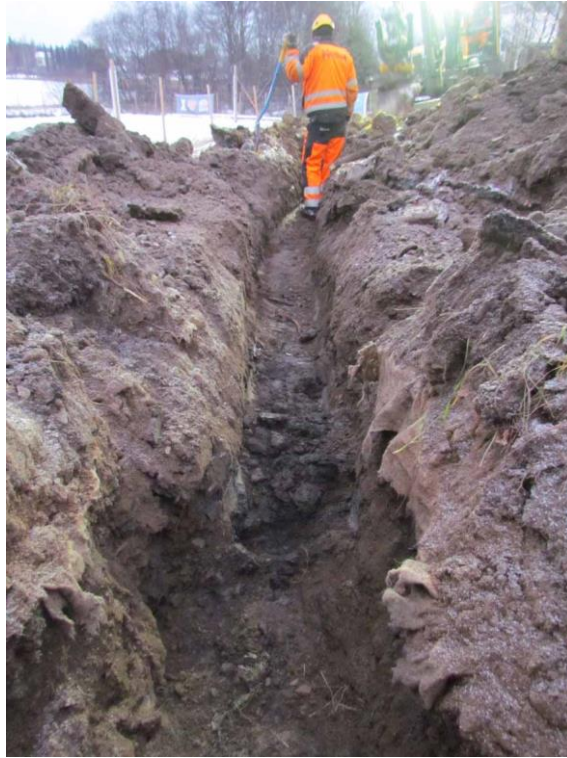
Turpeen pinnasta noin 50 cm syvyydessä olevan saven seassa noin 10 cm paksu kerros, jossa tummanharmaan saven seassa on osin maatunutta heinää, puuta, pala palanutta savea ja hiiltä. Kerros on havaittavissa noin 50 cm pituisella matkalla kaapelilinjauksen profiileissa. Kyseessä lienee historiallisen ajan ihmistoimintaan liittyvä jäännös. Turpeen pinnasta noin 30 cm syvyydellä samalla kohdalla oli havaittavissa muovipressua. Se liittyy rantaan johtavan kulkuväylän perustukseen.

Kuva 10. Orgaanista ainesta sisältänyt savikerros maakaapelikaivannossa. Kuvattu lounaasta. (Kuva: Lempäälä Herrala ja Hääkivi I 2016: 7)

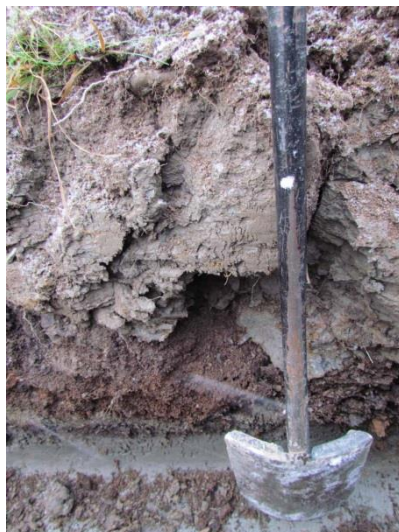
Levähdyspaikalla olevan ulkorakennuksen edestä, sen lounaispuolella sijaitsevassa kaapelikaivannossa havaittiin 35 – 50 cm syvyydessä möyheä hiekkakerros. Kerros sisälsi osin maatunutta puuta. Kaapelilinjan lounaisprofiili:

- 0 – 5 cm turve
- 5 – 35 cm sora (täyttömaa)
- 35 – 50 cm möyheä, punertava hiekka, jonka seassa runsaasti osin maatunutta puuta
- 50 – 65 cm savi

Kuva 11. Havainto D kaapelikaivannon lounaisprofiilissa. (Kuva: Lempäälä Herrala ja Hääkivi I 2016: 8)

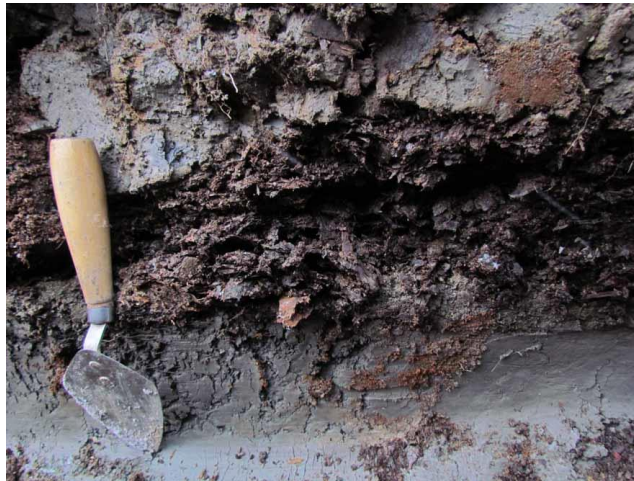
Kuva 12. Yksityiskohtakuva puujätettä sisältävästä punertavasta hiekkakerroksesta. (Kuva: Lempäälä Herrala ja Hääkivi I 2016: 9)
