PÄLKÄNE RISTIÄNMÄKI ARKEOLOGINEN VALVONTA 2016

Tiivistelmä

Tutkimuskohteen nimi:	Ristiänmäki (muinaisjäännöstunnus 635010011)		
Tutkimuksen laatu:	Arkeologinen valvonta maankaivutyön yhteydessä.		
Tutkijat:	FM Kirsi Luoto		
Tutkimuslaitos:	Kulttuuriympäristöpalvelut Heiskanen & Luoto Oy		
Kenttätöaika:	3.10.2016		
Tutkimuksen tilaaja:	Pälkäneen kunta		
Kunta/kaupunginosa/tila	Pälkäne/Onkkaala/635-424-1-231, 635-424-1-283		
Peruskartta:	2141 04		
Kohteen sijaintikoordinaatit: (ETRS-TM35FIN)	P: 6803498 I: 354178		
Tutkimuksen löydöt:	Ei löytöjä		
Aiemmat tutkimukset:	1935	Ella Kivikoski	tarkastus
	1947	Aarni Erä-Esko	inventointi
	1951	Ella Kivikoski	kaivaus
	1954	Ville Luho	tarkastus
	1954	Esko Sarasmo	tarkastus
	1954	Ville Luho	kaivaus
	1955	Esko Sarasmo	tarkastus
	1983	Matti Bergström	kaivaus
	1995	Jouko Pukkila & Ville Laakso	inventointi
Raportin säilytyspaikka:	Alkuperäinen raportti Kulttuuriympäristöpalvelut Heiskanen & Luoto Oy:n arkistossa, kopio Museoviraston arkistossa.

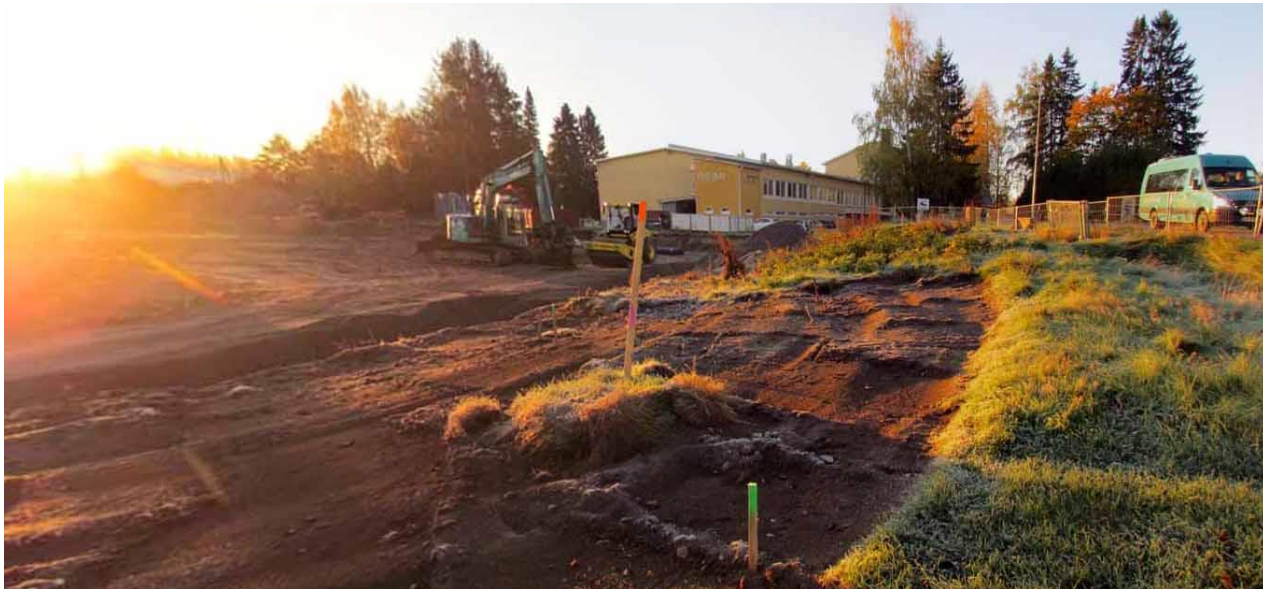
Kuva 4. Alue, jonka kaivuuta valvottiin rajautuu kuvassa takana näkyvän työmaa-aidan ja kuvan edustalla olevaan vihreäpäisen puupaalun väliin jäävälle alueelle. Kuvattu pohjoisesta. (Kuva: Pälkäne Ristiänmäki 2016: 1)

Työn aluksi valvottavaksi määrätty alue käytiin läpi maastossa ja tarkastettiin silmämääräisesti. Valvonta-alueen itäpuolella oli jo tätä ennen suoritettu laajamittaista kaivuta. Valvonta-alueen itäreunaan syntynyt leikkaus tarkastettiin huolellisesti, mutta mitään arkeologisesti mielenkiintoista ei havaittu. Valvonta-alueen pohjoisosasta oli poistettu pintanurmi, jonka alla oleva multamaa oli esillä (kuva 4). Mullan kattama alue pintapoiettiin, mutta löytöinä ei saatu kuin muutama pala tiiltä.

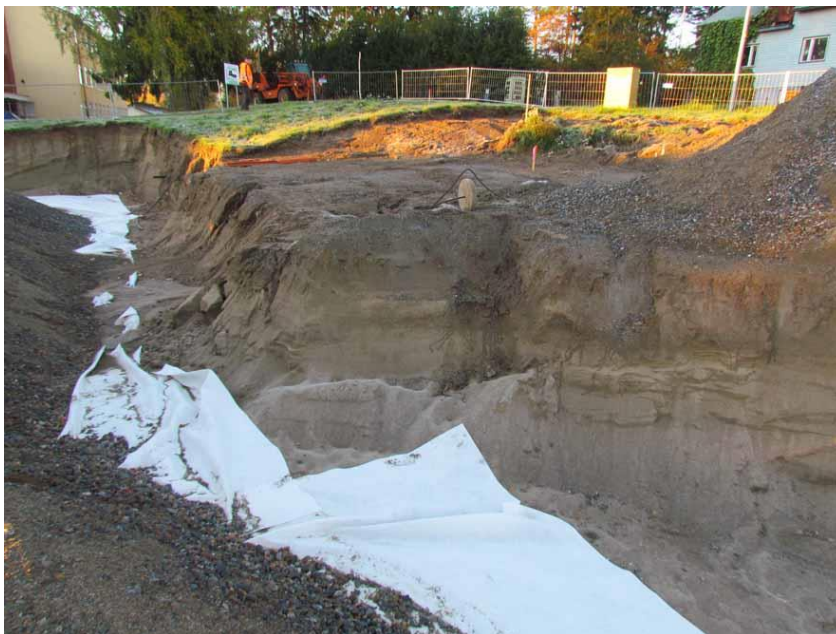
Kuva 5. Valvottavan alueen ja sen itäpuolen jo kaivetun alueen välille jäi maaleikkaus, jota havainnointiin silmämääräisesti ennen kaivutyön ja valvonnan aloittamista. Kuvattu pohjoiskoillisesta. (Kuva: Pälkäne Ristiänmäki 2016: 2)

Kaivuuta edeltäneessä silmämääräisessä havainnoinnissa ei havaittu maanpäällisiä merkkejä kiinteästä muinaisjäännöksestä. Valvottavaksi määritellyn alueen ja jo aiemmin pohjasyvyyteen kaivetun liikuntahallin perustusten alueen välille syntyneestä leikkauksesta voitiin havaita, että alueen luonnollinen maannos oli hienoa hiekkaa, jonka päällä oli noin 20 cm paksu sorakerros ja tämän päällä turve (kuva 5). Maasto laskee loivasti kohti itää ja koillista. Valvottavan alueen eteläosassa tiedettiin jo alun alkaenkin sijaitsevan mm. sähkökaapeli- ja vesiputki-kaivannot, ja alueen maannoksen olevan sen vuoksi sekoittunutta. Näin voitiin todeta olevan myös valvonnan kuluessa, kun valvotun alueen eteläosasta paljastui kaksi vanhaa itä-kaakko/länsi-luode –suuntaista kaapelilinjausta ja 2 metriä leveä vesiputkikaivanto. Valvotun alueen keskiosassa sijaitsee vanha pihatie, joka on johtanut aikanaan paikalla sijaitsevalle rivitalolle. Tielinjaus sijaitsee alueen muuta maata alempana; tien kohta oli aikanaan kaivettu ja paikalle oli tuotu myös hieman tien päällysteenä käytettyä soraa. Valvonta-aluetta lännessä reunustavan Kehätien itäreunassa sijaitsee vanha muuntamo, jolta kulki kaapeli tien suuntaisesti kohti pohjoista noin 2-4 m päässä Kehätien reunasta. Kehätien reunassa soraa oli hiekkakerroksen päällä paksummalti (jopa 90 cm) kuin valvotun alueen itäreunassa (kuva 6).

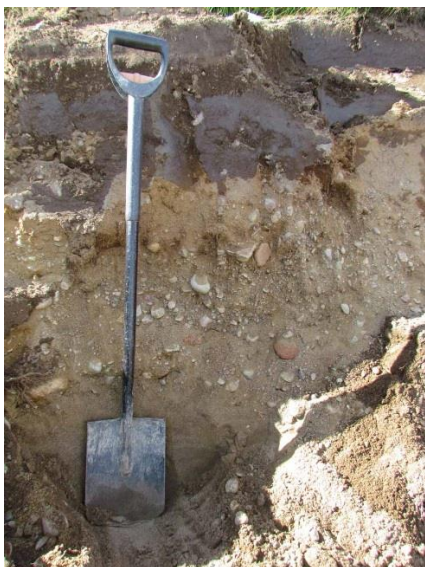
Kuva 6. Valvotun alueen länsiprofiilia Kehätien varressa. Hiekkakerroksen päällä oleva sora-kerros oli täällä alueen itäosaa huomattavasti paksumpi, jopa 90 cm paksu. Kuvattu idästä. (Kuva: Pälkäne Ristiänmäki 2016: 3)

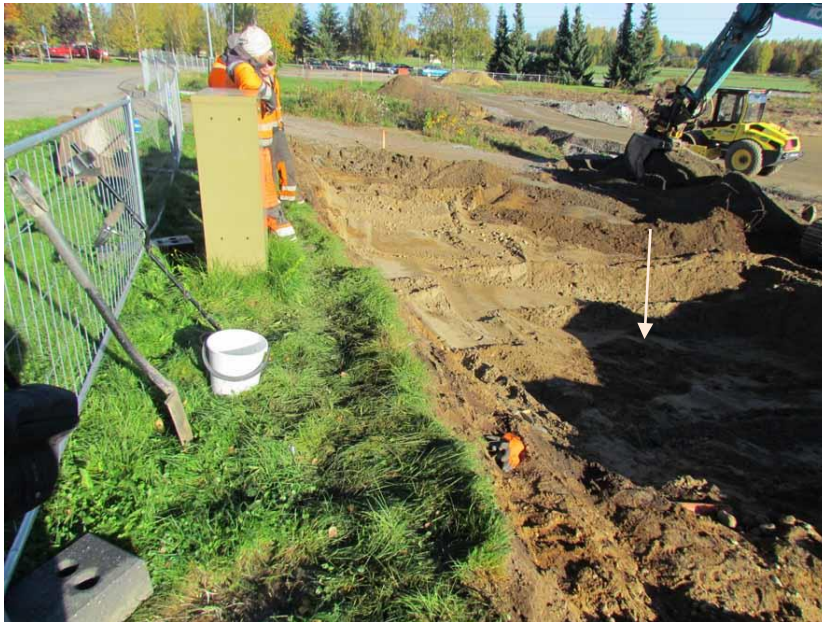
Värjäymä sijaitsi ETRS-TM35FIN-tasokoordinaattien P: 6803535, I: 3354205 osoittamassa kohdassa, noin 6 m itään kehätien reunasta (kuva 7). Tummanruskeaa soraa sisältävä, kooltaan noin 2 x 1,5 m oleva värjäymä jatkui aina noin 1,2 m syvyyteen saakka. Värjäymästä lähti kapea ulokemainen värjäymä kohti itää. Värjäymää tutkittiin metallietsimellä ja käsin lastalla kaivamalla. Soikea värjäymä oli itäkoillis – länsilounassuuntainen ja löydötön. Ympäröivässä hiekkamaassa ruskean soran värjäymä erottui hyvin, vaikkakin sen dokumentoiminen oli voimakkaasta sivuvalaistuksesta johtuen haasteellista. Löydötön värjäymä tulkittiin nuoreksi, mahdollisesti rivitalon rakentamisen yhteydessä syntyneeksi ilmiöksi.

Kuva 8. Värjäymä 1 sijaitsi noin 6 m päässä Kehätien itäreunasta, kuvassa olevan valkoisen nuolen kohdalla. Kuvattu etelästä. (Kuva: Pälkäne Ristiänmäki 2016: 4)

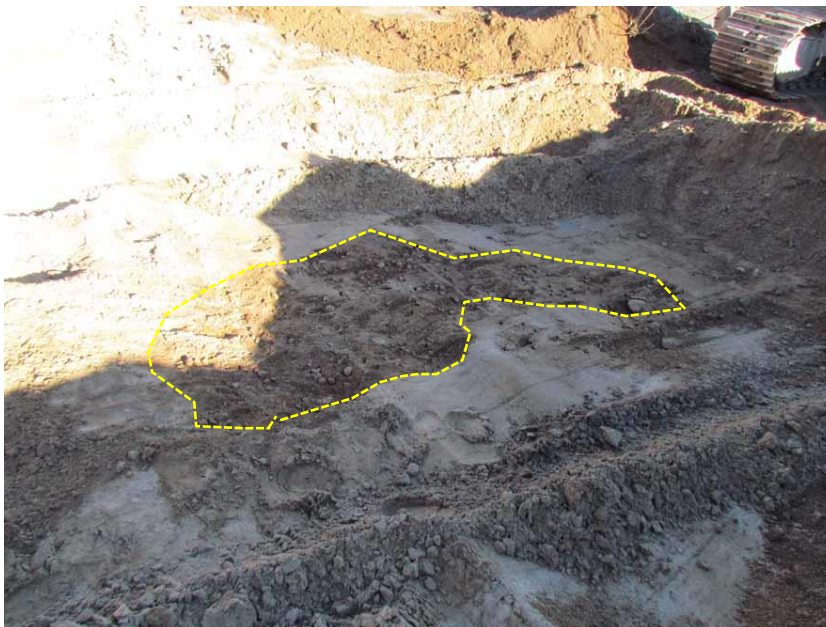
Kuva 9. Värjäymä 1 korostettuna keltaisella katkoviivalla, kuvattu lounaasta. (Kuva: Pälkäne Ristiänmäki 2016: 5)

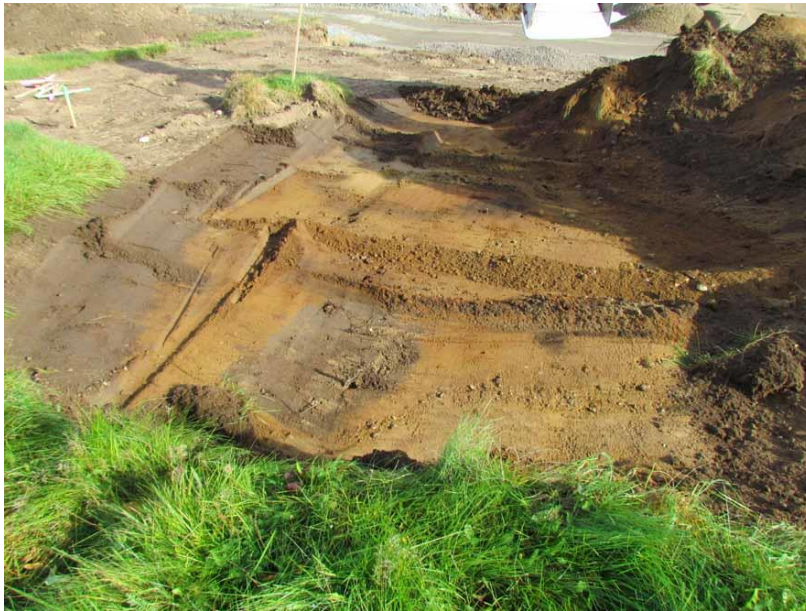
Värjäymä sijaitsi ETRS-TM35FIN-tasokoordinaattien P: 6803552, I: 3354199 osoittamassa kohdassa, noin 4 m itään Kehätien reunasta (kuva 7). Paikalla oli kellertävän hiekan keskellä havaittavissa neliskulmainen, kooltaan noin 1 x 1,2 m oleva harmaanruskean hiekan värjäymä. Värjäymä oli syvyydeltään noin 0,5 m. Värjäymää tutkittiin metallietsimellä ja lastalla kaivamalla. Siitä löydettiin hieman resentin oloista puujätettä sekä yksi tiilenpala. Löytöjä ei otettu talteen niiden nuoren iän vuoksi. Ilmiö tulkittiin moderniksi löytöjensä perusteella.

Kuva 10. Värjäymä 2. Kuvattu lännestä. (Kuva: Pälkäne Ristiänmäki 2016: 6)
