HÄMEENLINNA OJOINEN ALUELÄMPÖ- JA VESIPUTKIKAIVANNON SEKÄ MAAKAPELIREITIN ARKEOLOGINEN VALVONTA 2016

ALUELÄMPÖ- JA VESIPUTKIKAIVANNON ARKEOLOGINEN VALVONTA 2016

Tiivistelmä

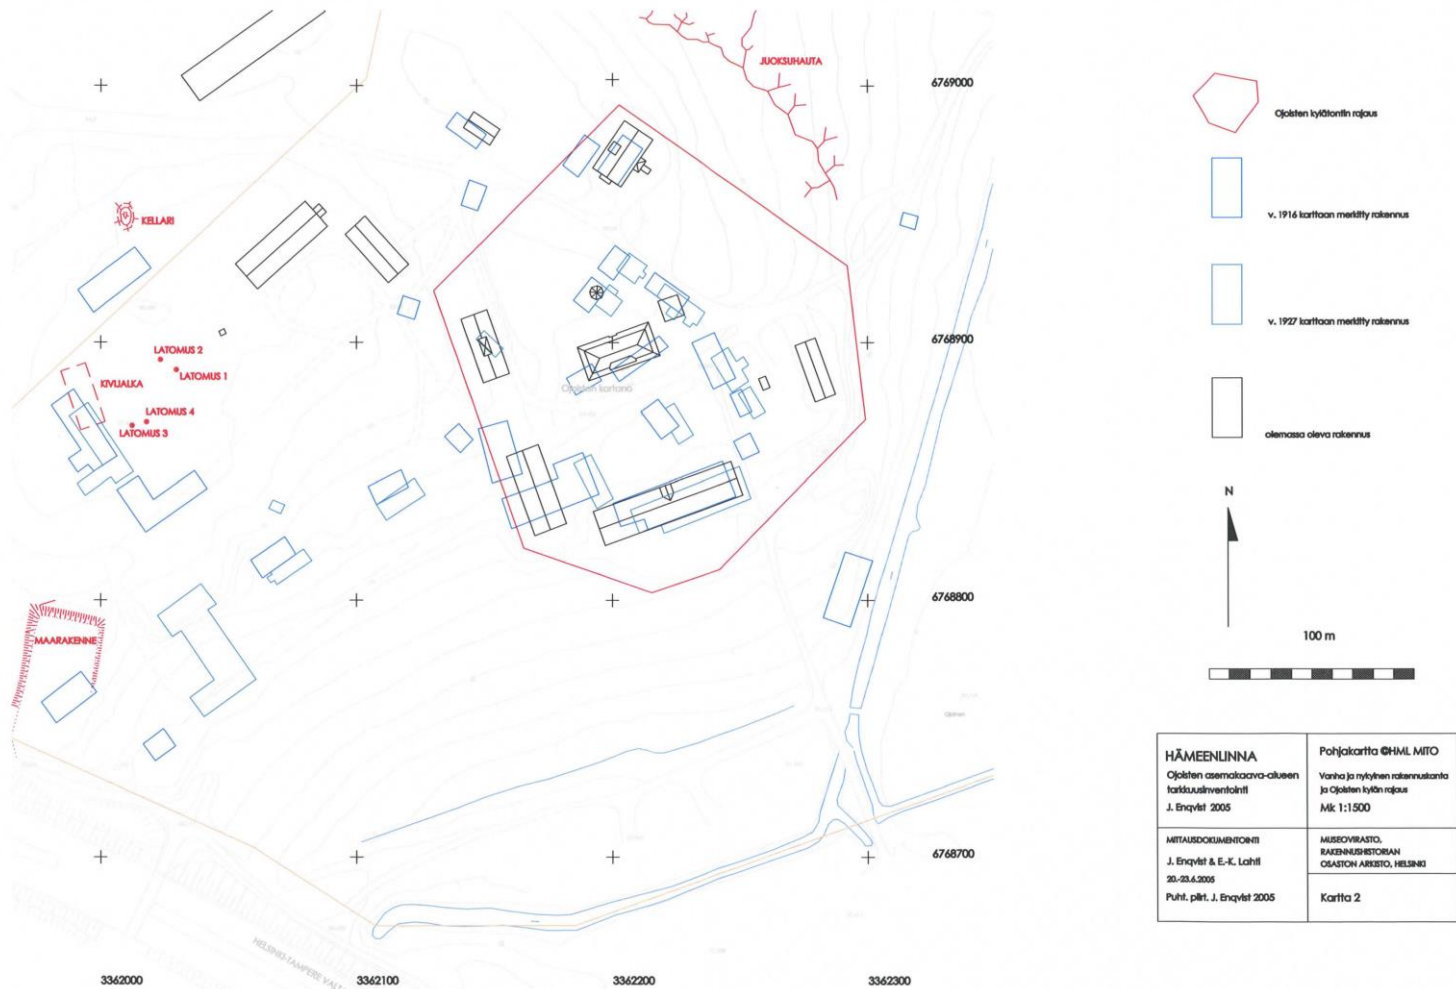
Ojoisten kylän ja kuninkaankartanon alue on yhä asuttu (nykyään käytössä avovankilana) ja määritelty suojelustatukseltaan nk. muuksi kulttuuriperintökohteeksi. Sen alue on määritelty vuoden 2005 inventoinnissa (Enqvist) historiallisten karttojen perusteella. Kuninkaankartanon alueen länsiosassa havaittiin inventoinnissa neljä kivilatomusta, suuri maakellari, navetan kivijalka sekä useita ilmeisesti puretuista rakennuksista peräisin olevia kiviä sisältäneitä kasoja (kuva 4). Havaitut rakenteet sekä muutamat esinelöydöt ajoittuvat 1700–1900-luvuille. Mitään suoranaisesti keskiaikaan viittaavaa ei alueelta inventoinnissa löytynyt. Inventoinnin perusteella kuitenkin katsottiin, että kylätontin rajauksen alueella voisi mahdollisesti olla säilyneenä myös vanhempia kerroksia avovankilan piha-alueella tai jopa rakennusten alla. (Enqvist 2005)

Kuva 4. Ojoisten kylätontin rajaus ja vuoden 2005 inventoinnissa havaitut rakenteet (Enqvist 2005, kartta 2).

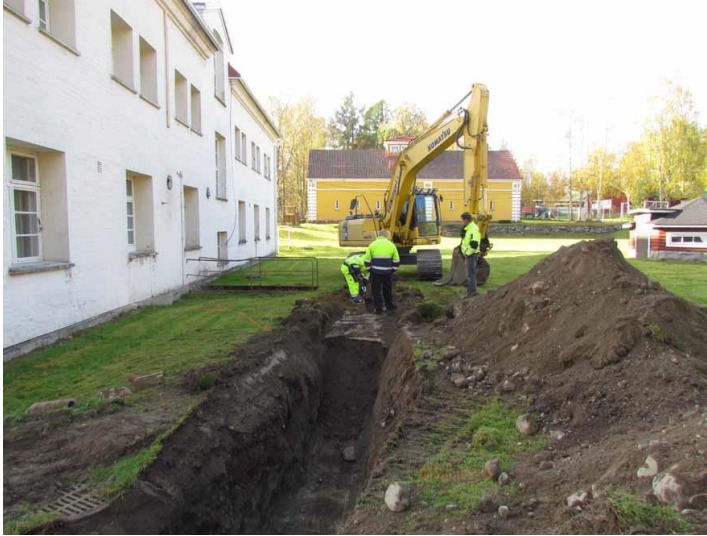
Kuva 5. Aluelämpö- ja vesiputkireittiä kaivetaan työsiirtolan (rakennus 007) pohjoisseinustalle. Kuvattu idästä. (Kuva: HML Ojoinen 2016: 1)

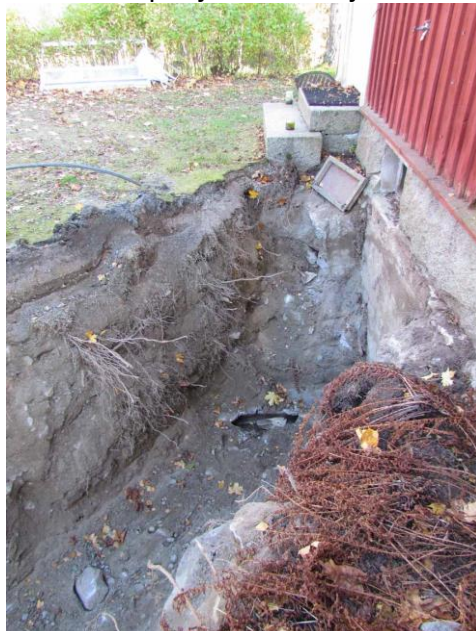
Rakennuksen 003 pohjoisseinustan kaivannon koillisprofiili:

0 – 25 cm turve/musta multa

25 – 200 cm savinen, sekoittunut sora

kaivannon pohjalla taloon johtava viemäriputki

Kuva 6. Rakennuksen 003 pohjoisseinustan kaivannon koillisprofiili. (Kuva: HML Ojoinen 2016: 2)

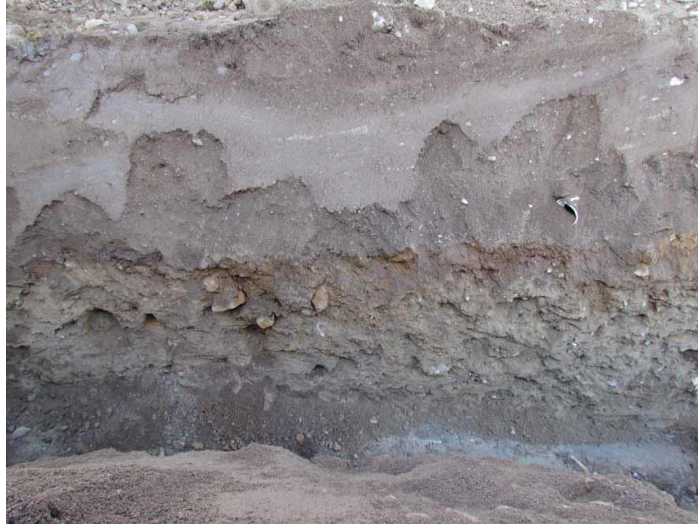
0 – 10 cm turve

10 – 80 cm täyttömaa (mullansekainen hiekka)

80 – 200 cm savensekainen sora

Kuva 7. Maannos kivipenkereen länsipuolen kaivannossa. (Kuva: HML Ojoinen 2016: 3)

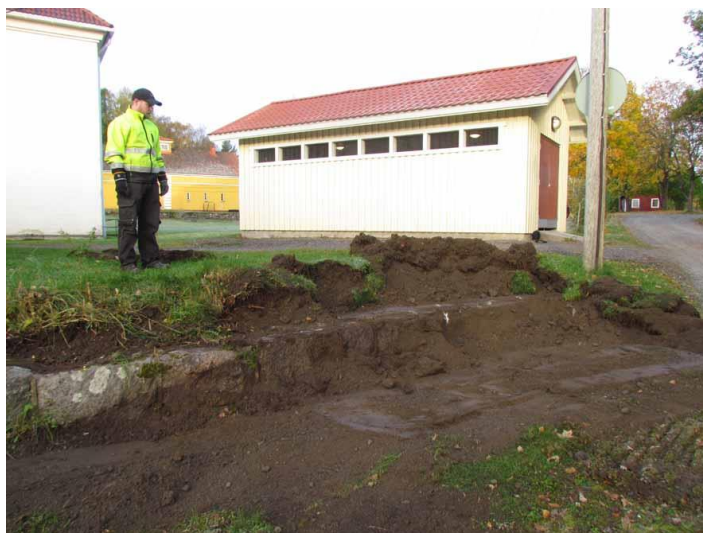
Kaivanto kulki asuinrakennukselta (003) työsiirtolalle (007) osittain pitkin vankilanmäelle nousevaa hiekkatietä. Työsiirtolan länsipuolella, nurmialueen ja hiekkatien välissä, sijaitti osittain muotoilluista kivistä tehty, työsiirtolan puutarhaan liittyvä, nuorehko kivipenger. Penger koostui kooltaan noin 80 x 50 x 50 cm olevista kivistä. Osa kivistä poistettiin kaivannon vuoksi, mutta ne aiottiin asettaa uudelleen paikoilleen. Maannos kivipenkereen länsipuolella oli seuraava:

Kuva 8. Työsiirtolan puutarhaan liittyvää kivipengertä kuvattuna kaakosta. (Kuva: HML Ojoinen 2016: 4)

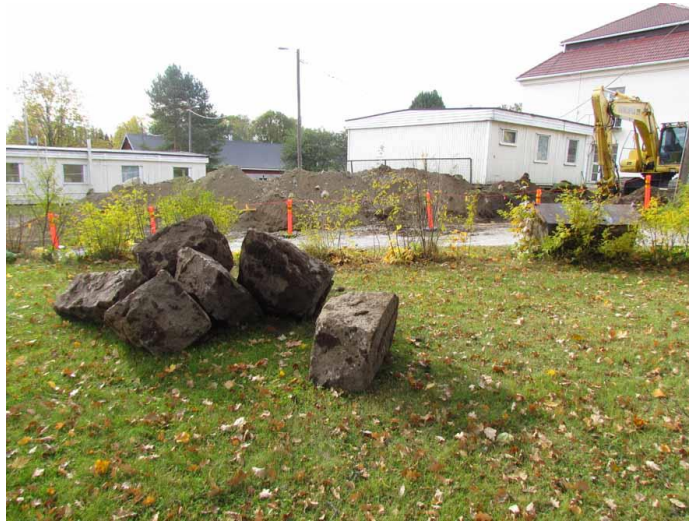
Kuva 9. Kiviä työsiirtolan pihamaan kivipenkereestä, jota jouduttiin hieman purkamaan. (Kuva: HML Ojoinen 2016: 5)

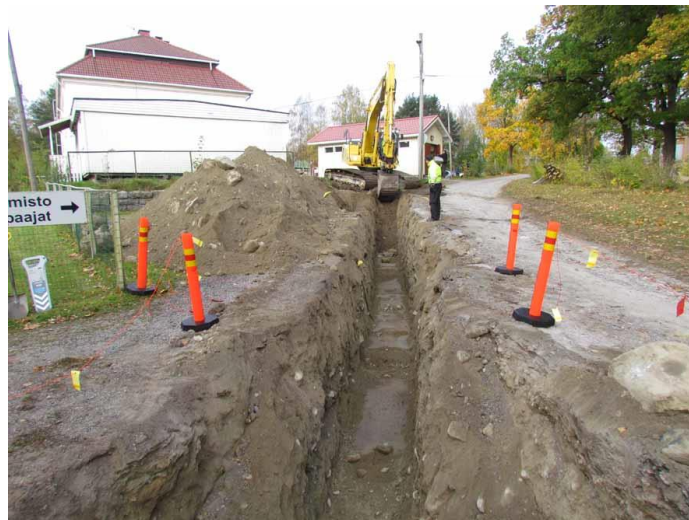
Kuva 10. Aluelämpö- ja vesiputkikaivantoa vankilanmäelle nousevan tien lounaisreunassa. Kuvattu itäkaakosta. (Kuva: HML Ojoinen 2016: 6)

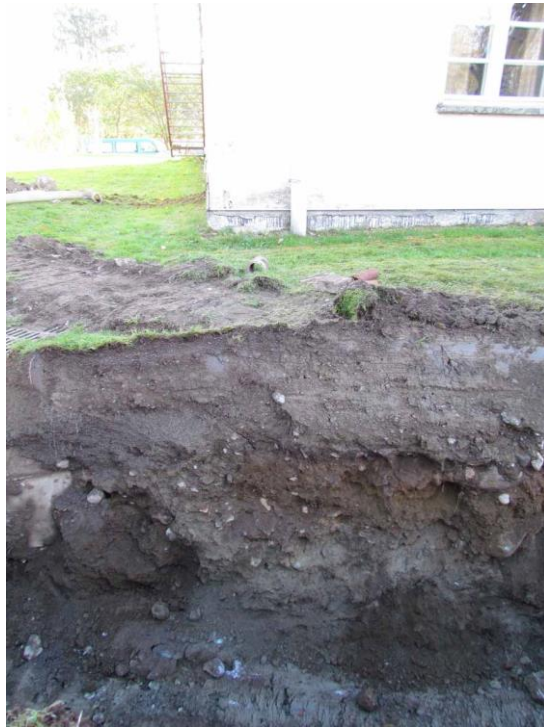
Aluelämpö- ja vesiputkikaivannon itäinen haara päättyi valkoiseksi rapatun työsiirtolarakennuksen (007) pohjoisseinän keskelle kohtaan, josta putket johdettiin rakennuksen pannuhuoneeseen. Työsiirtolan koilliskulman kohdalla maa kaivannossa oli sekoittunutta. Kaivannon eteläprofiilin maannos oli seuraava:

0 – 10 cm turve

10 – 110 cm täyttömaa (sora)

110 – 200 cm harmaa hiekka

Kaivannon pohjalla vanha, keraaminen salaojaputki

Kuva 11. Kaivannon eteläprofiili työsiirtolarakennuksen koilliskulman kohdalla. (Kuva: HML Ojoinen 2016: 7)

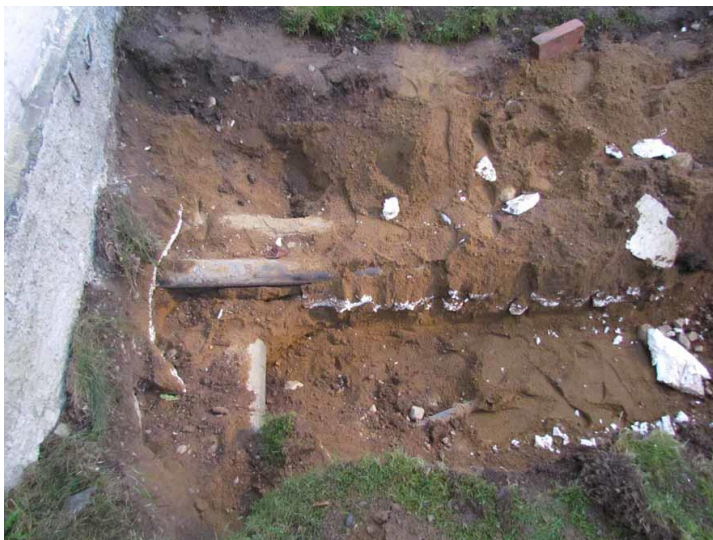
Työsiirtolarakennuksen pohjoisseinustalla, kohdassa, jonne putkilinja päättyi, oli maannos sekoittunutta useista kaapeleista sekä vanhasta aluelämpökaivannosta johtuen. Päärakennuksen seinän vierestä tuli kaivettaessa esiin betonipaasi, jonka vuoksi putkien sisäänviennin sijaintiaukkoa jouduttiin siirtämään noin metri kohti itää.

Kuva 12. Vanhoja kaapelilinoja ja vanha aluelämpö- ja vesiputkipatteri työsiirtolarakennuksen pohjoisseinän keskellä, uusien putkien sisäänviennin kohdalla. Kuvattu idästä. (Kuva: HML Ojoinen 2016: 8)

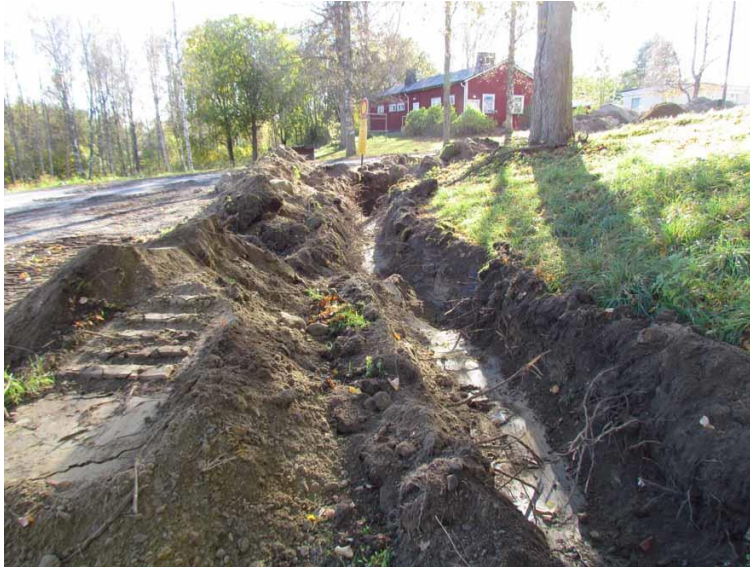
Sähkökaapelikaivanto kulki asuinrakennukselta 003 pohjoiseen ja pohjoiskoilliseen ja päättyi avovankilan vieraille tarkoitetun pysäköintialueen lounaisreunaan. Kaapelilla oli tarkoitus johtaa sähköä paikalle myöhemmin asennettaviin autojen lämmityspylväisiin. Linjauksen

Kuva 13. Kaapelilinjaus kulki taustalla näkyvältä punaiselta asuinrakennukselta avovankilan vierailijoiden pysäköintialueen lounaisreunaan. Kuvattu pohjoiskoillisesta. (Kuva: HML Ojoinen 2016: 9)

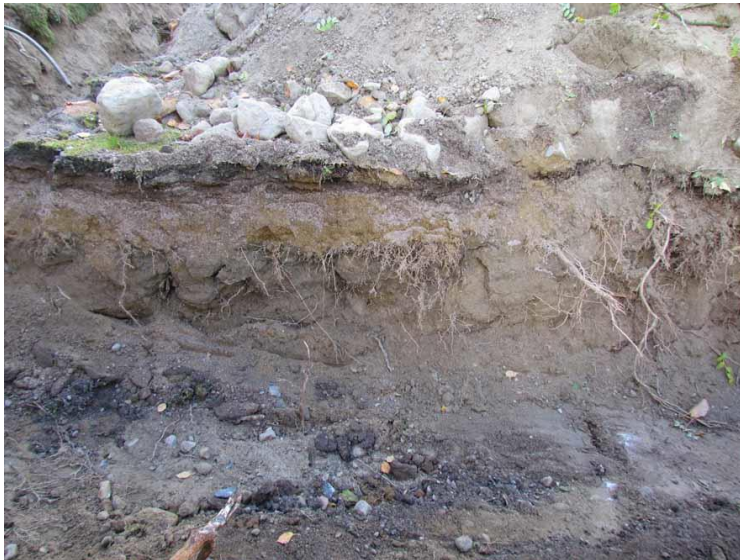
Maannos läpi kaapelikaivannon oli vailla arkeologisesti mielenkiintoisia ilmiöitä. Turvekerroksen paksuus oli 10 – 20 cm, jonka alla oli aina 75 cm syvyyteen saakka ruskeaa tai harmaata soraa.

Kuva 14. Kaapelikaivannon länsileikkauksen profiilia. (Kuva: HML Ojoinen 2016: 10)
