KULTTUURIYMPÄRISTÖPALVELUT HEISKANEN & LUOTO OY
JARI HEISKANEN & KIRSI LUOTO

NOKIA SAHANRANTA

PELTOJA, PUISTOJA JA TEOLLISUUTTA NOKIAN KARTANON MAISEMASSA
- ARKEOLOGIAN, RAKENNETUN YMPÄRISTÖN JA MAISEMAHISTORIAN SELVITYS

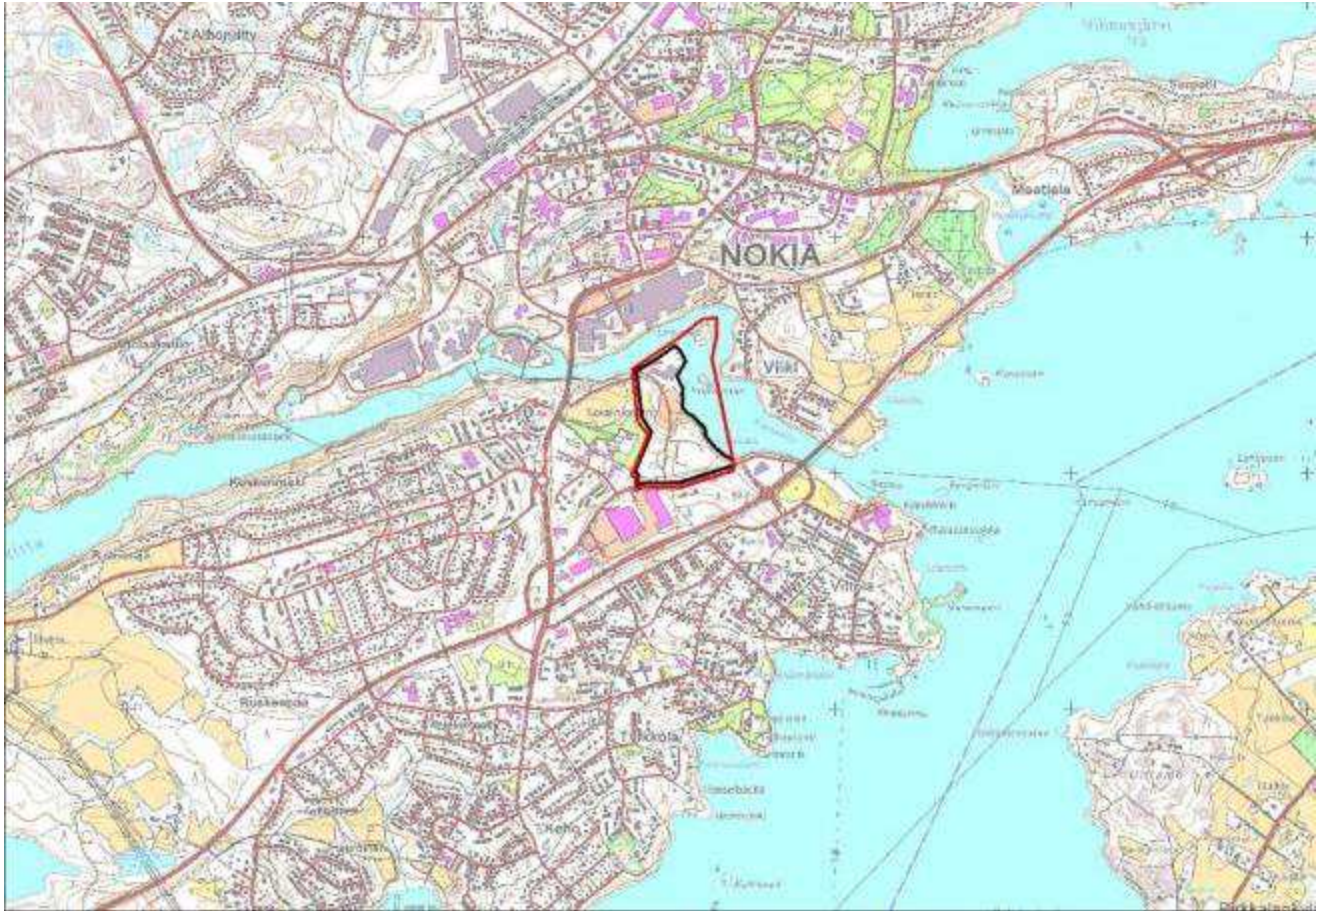
Kaava- ja tarkastelualue Nokian kaupungissa

Kaava-alue on rajattu mustalla viivalla. Kaava-alueeseen eivät kuulu ranta- tai vesistöalueet. Työneuvotteluissa selvityksen tarkastelualueetta laajennettiin, jotta mukaan saatiin rantaviivalla olevia rakenteita. Samalla tarkastettiin teollisuuden muokkaamia saaria edustavat Lintuniemi ja Yökönsaari. Sahanrannan näkymistä vesistömaisemassa ja näkymiä tarkasteltiin alueen länsi- ja itäpuolelta sekä Nokian kartanolta ja kappelin jäänteiltä.

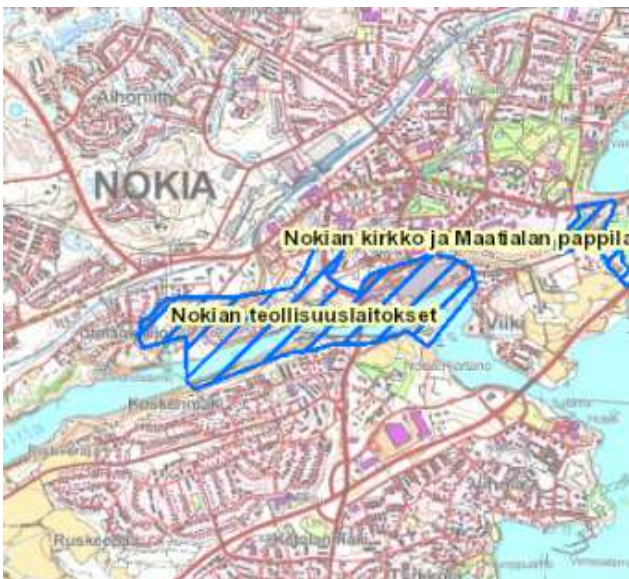
RKY 2010, Nokian teollisuuslaitokset

Valtakunnallisesti merkittävän alueen kuvauksessa todetaan Nokianvirran varrelle sijoittuvaan arvoalueeseen kuuluvan 1860-luvulla alkanut ja edelleen jatkuva teollinen toiminta. Nokianvirran varrelle levittäytynyt puunjalostus- ja kumiteollisuutta käsittävä teollisuusmaisema muodostaa historiallisesti laajan, kernisesti arvokkaan kokonaisuuden. Kartta: RKY-2010, Nokian teollisuuslaitokset.

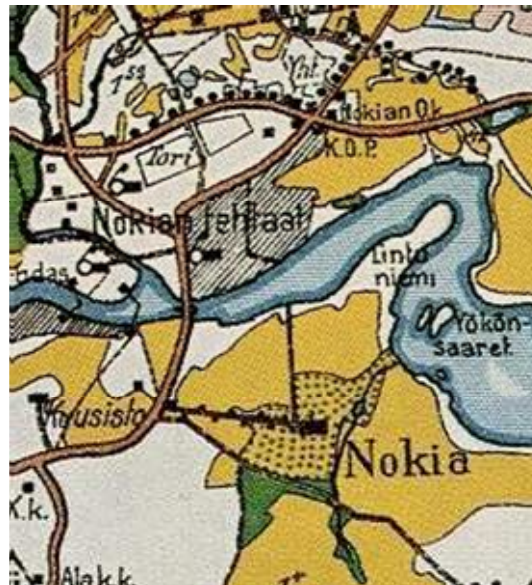
Vuoden 1927 yleiskartassa näkyy hyvin kartanon puiston ulottuminen aina rantaan saakka. Kuva teoksesta Nokia osakeyhtiö 1865-1965.

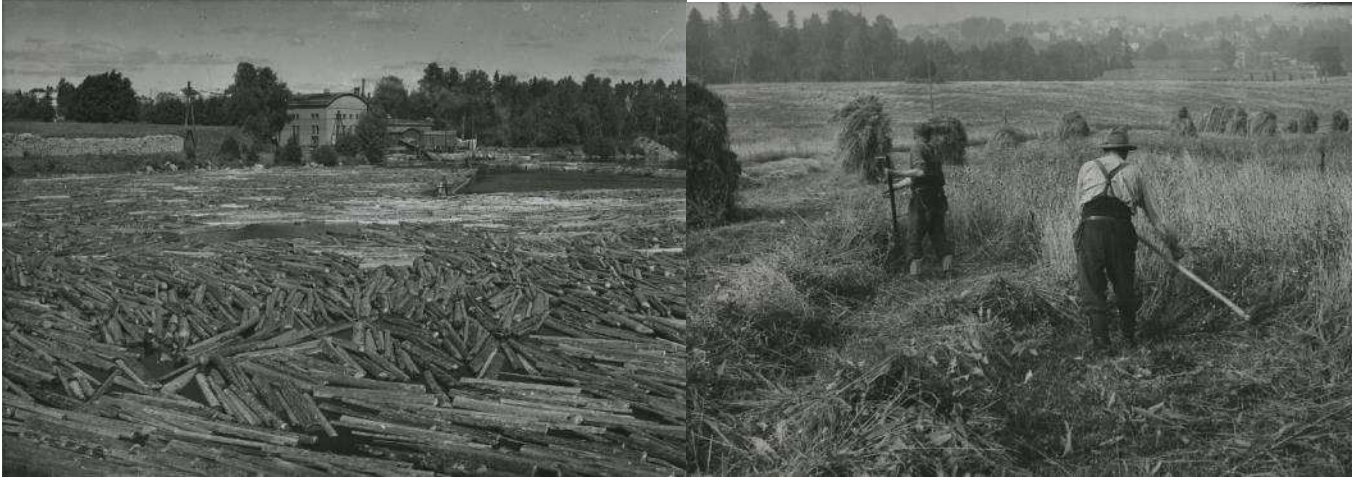
Kuvat v. 1938. Vasemmalla näkyy Lintuniemen kuorimo 1938 ja vesialue täynnä tukkeja. Rakennuksen ensimmäinen, holvatus betonikaton alle sijoittuva kuorimohalli on valmistunut muutamaa vuotta aikaisemmin. Ympäristö on vielä hyvin maaseutumainen, kartanon pelto ulottuu lähes rakennuksen seinään saakka. Oikealla on kaava-alueita samana vuonna etelästä kuvattuna. Taustalla näkyy kuorimorakennus, tulevan sahan paikalla on vielä kartanon peltoja. (Kuvat: Elka/Nokia Oyj/puunjalotusteollisuus/kuvat nro 82 ja 204)

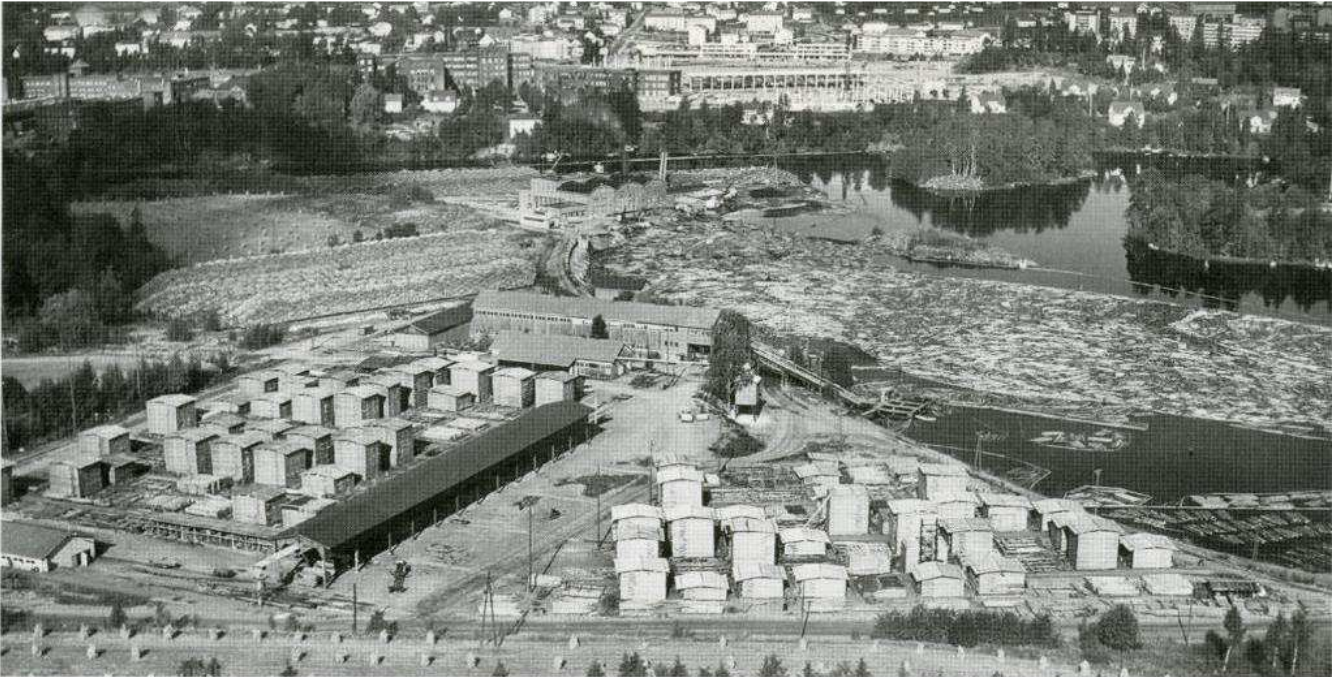
Sahanranta 1960-luvulla

Kuva: Lintuniemen kuorimo sekä Sattulan saha ja kyllästämö 1960-luvun alkupuolella. Kaava-alue teollisuuskäyttö vahvistuu merkittävästi sotien jälkeen. Lintuniemen kanava, saha, kyllästämö toteutetaan 1947 – 1954 sekä kuorimon laajennus 1959. Kuvassa näkyvä puuton Yökönsaari on muokattu virtaviivaiseksi helpottamaan teollisuustoimintaa, lähinnä uiton ja voimalan vedentarpeisiin. Kaava-alueen länsiosaan sijoituvalla pellolla on tehty vielä heinää seipäille. Kartano oli toimitusjohtajan virka-asunnon lisäksi vielä 1960-luvulla toimiva maatila, jonka tuotteita yhtiö hyödynsi. Kuva teoksesta Toivola, Puusta pehmopaperiin, Nokian paperin historia vuosilta 1865-2005.

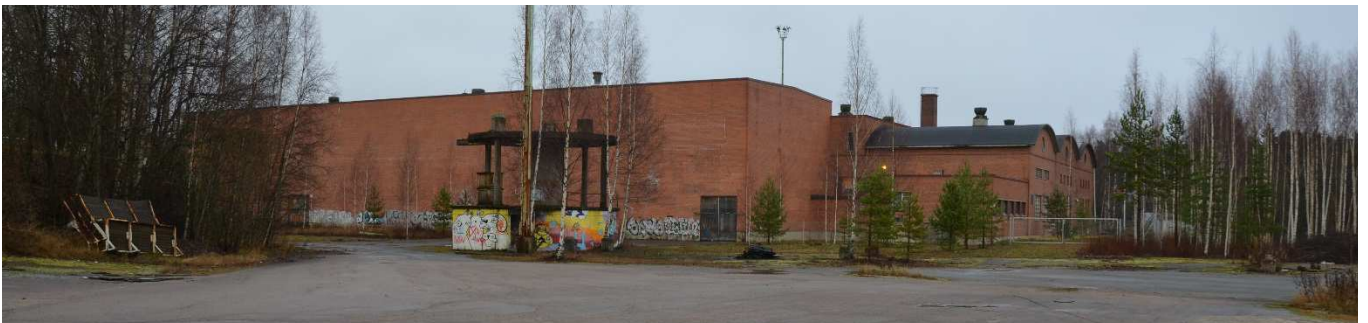
Lintuniemen kuorimorakennuksessa on nähtävissä kolme, 1930-, 1950- ja 1970-luvun rakennusvaihetta. Vanhimman osan muodostaa koilliskulman kaarevakattoinen osa lähellä Nokianvirran rantaa. Rakennuksessa on matala betonisokkeli ja punatiilestä muurattu julkisivut. Päädyssä on korkeat pystyikkunat, vinttiosassa myöhemmin rakennettu pyöreä ikkuna. Katto- ja räystäät ovat betonirakenteiset. Vuonna 1933 rakennettua rumpukuorimoa laajennettiin 1939 toisella kaarevakattoisella osalla.

Kuva: Rumpukuorimo, myöhemmin puunkäsittelylaitos eteläpuolelta kuvattuna.

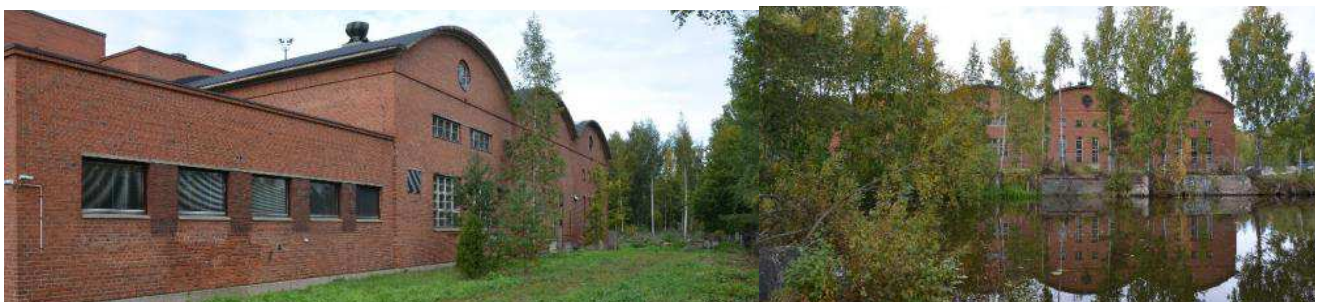
Kuvat: Kuorimon betoniholvien kattamaa itäjulkisivua, vanhin osa (1933) näkyy kuvien oikeassa reunassa, keskimäinen osa valmistui 1941 ja vasemmanpuoleinen sen matala siipiosa 1959. Vanhimpaan osaan liittyi pohjoispuolella alun perin matala siipiosa, joka on purettu myöhemmin. Kasvillisuutta karsimalla kuorimon pääjulkisivu näkyisi paremmin Nokianvirran maisemassa.

Kuorimon toisen laajennuksen muodostaa vuonna 1959 valmistuneet osat laajennus, joka käsitti kolmannen kaarevakattoisen osan edellisten 1933, 1939 valmistuneiden osien viereen. Julkisivujäsentely- ja materiaalit noudattavat vanhempia osia, joskin päädyn ikkunat ovat ajalle tyyppillisiä vaaka-ikkunoita. Samalla rakennuksen länsi- ja eteläpuolen julkisivu sai yhtenäisen, basilikamaisen julkisivun, jossa kattomuotona oli tasakatto. Lukuun ottamatta rum-pukuorimo-osaa julkisivun jäsentely noudattaa vuoden 1959 laajennuksessa samaan aikaan rakennetun Jyränmaan teollisuusalueen rakentamista. Rakennusosassa on matala betonisokkeli, puhtaaksi muurattu tiilijulkisivu. Ikkunat ovat nauhamaisia pysty- ja vaakaikkunoita, joita yhdistää yläosan betonirakenne ja ikkunoiden välien tummempi tiilikenttä. Funktionalismin vaikutus näkyy myös rakennuksen tasakatoissa ja lyhyissä räystäissä. Rakennuksen etelään suuntautunut pääjulkisivu suurine ikkunoineen on jäänyt 1970-luvun laajennuksen sisään.

Suosituks: Kuorimorakennuksen vanhimmat osat (1933-1959) tulee säilyttää. Kuorimon nuorimman osan ja siihen liittyvien, osin jäänteinä säilyneiden rakenteiden säilyttäminen teollisen maiseman 1970-luvun kerrostumana ja paikan teollisuushistoriaa vahvistavina elementteinä tulisi ehdottomasti harkita. Huomioitavia rakenteita ovat kuljetushihna, nostolaitteen kääntöpöytä ja graffitit. Harkinnanvaraisia rakenteita ovat Nokianvirran rannan pienet pumppaamot ja selkeytysallas. Alueen vanhimpaan teolliseen toimintaan, uittoon ja puutavaran varastoimiseen, liittyvä rannan tukimuuri olisi hyvä säilyttää (*arkeologisen tarkkuusinventoinnin kohde 3. Lintuniemen tukimuuri*).

Sahanrannan teollisuusmaiseman rakenteet ja arvot keskittyvät kuorimon ympäristöön. Kuorimon rakennuskohtaisen suojelumerkinnän lisäksi ympäristö teollisine jäänteineen olisi hyvä rajata aluemerkinällä Lintuniemen rumpukuorimon alue -nimiseksi aluekokonaisuudeksi. Kuorimo on osa valtakunnallisesti merkittävää Nokianvirran teollisuusmaisemaa. Rakennuksen hallitseva asema vesistömaisemassa ja pihapiirissä tulee säilyttää. Asemaa vesistömaisemassa tulisi vahvistaa rantapuustoa karsimalla. Rakennuksen ympäristössä hallitsevaa uudisrakentamista ei suositella.

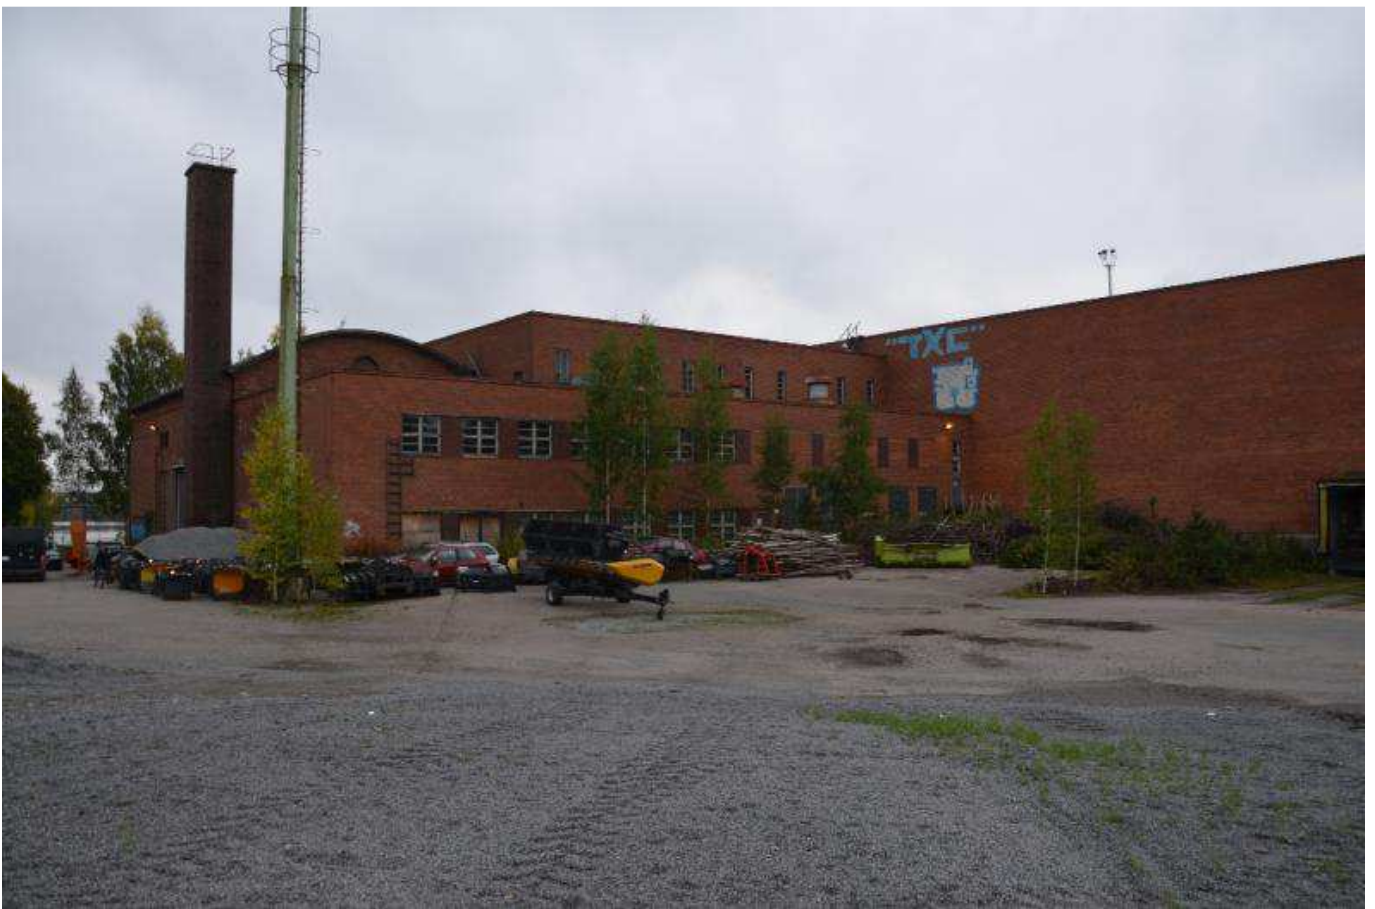
Kuva: Kuorimon itään olevan pääjulkisivun 1941 ja 1959 laajennuksissa muotokieli noudatti ensimmäisen 1933 rakennetun osan piirteitä. Rakennuksen pohjoispuolella rakennusvaiheet 1933, 1959 ja 1972 näkyvät selkeämmin.

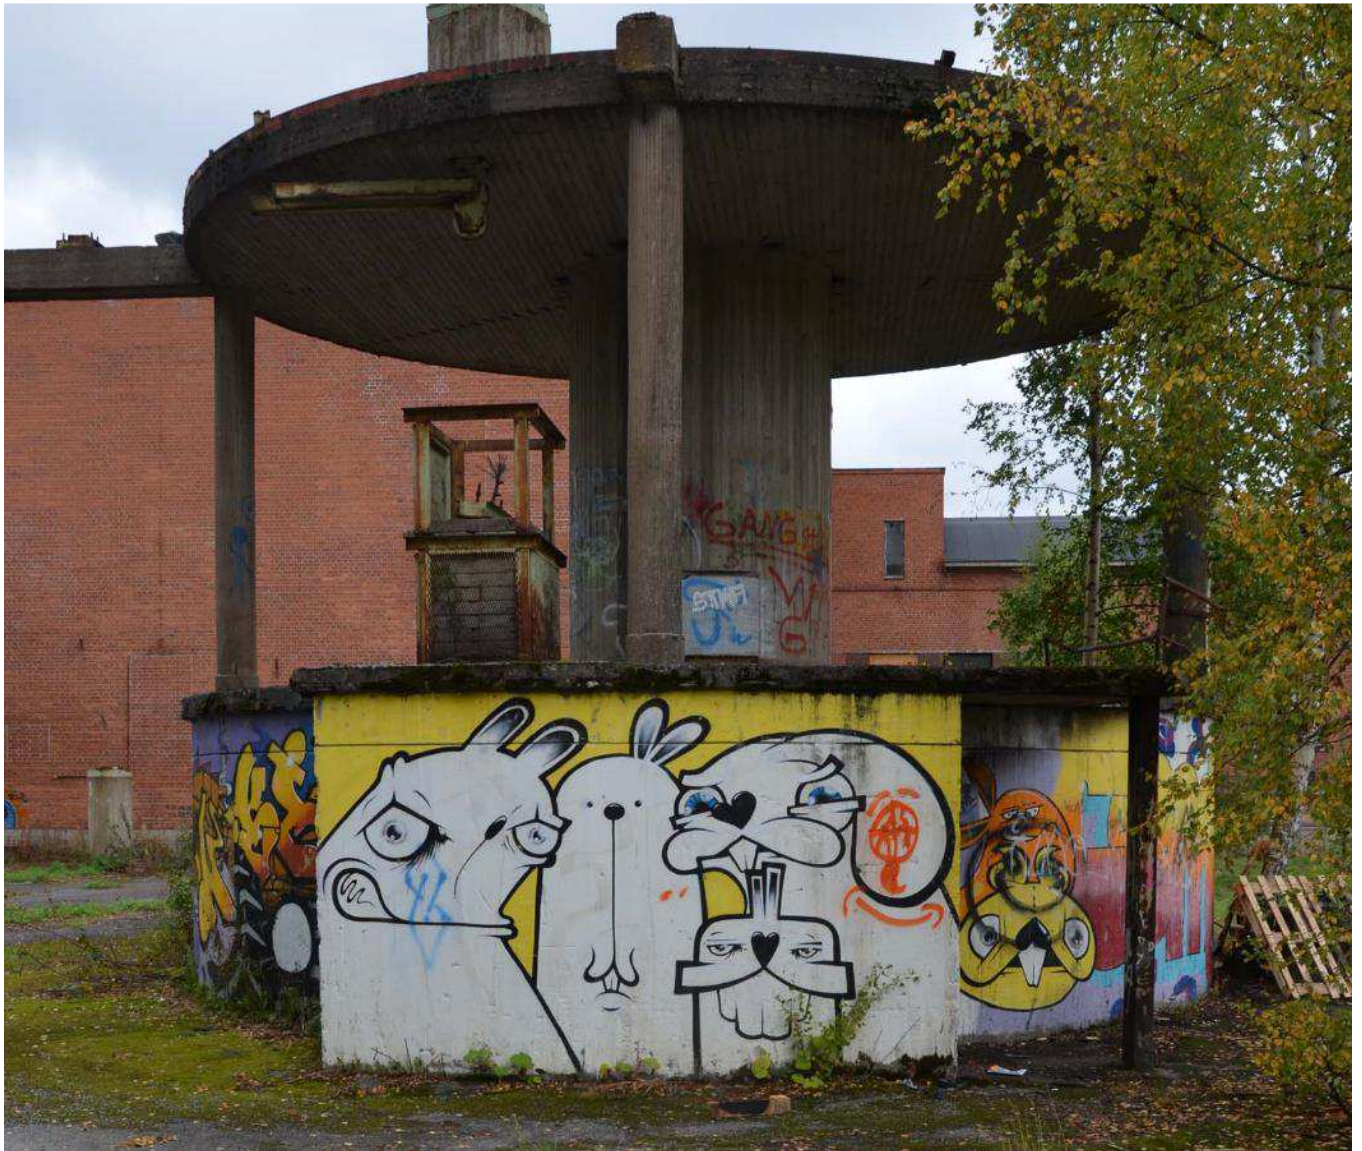
1970-luvulla kuorimoa laajennettiin viimeisen kerran. Uudistuksia olivat mm. puunnostojärjestelmä, josta on säilynyt kuorimon eteläpuolella oleva kuljettimeen liittynyt kääntöpöytä. Jälkitekollista käyttöä edustaa sen koristelu graffiteilla, jossa maalari on osuvasti valinnut aiheeksi puunjalostusteollisuuden sekä kaupunkiin ja pitäjän vanhaan historiaan viittaavan näädän (Nokinäätä). Kuvat: Kulttuuriympäristöpalvelut Heiskanen & Luoto Oy.

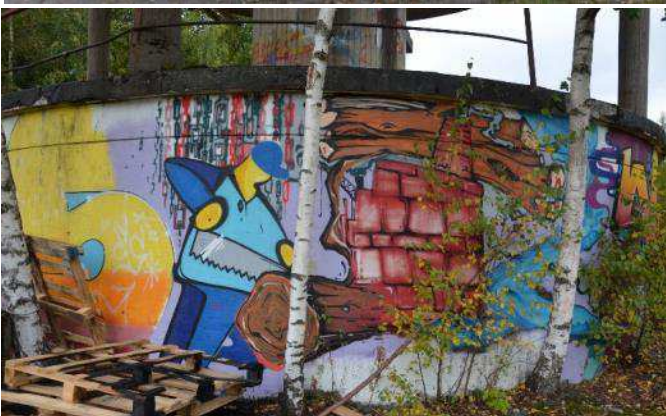
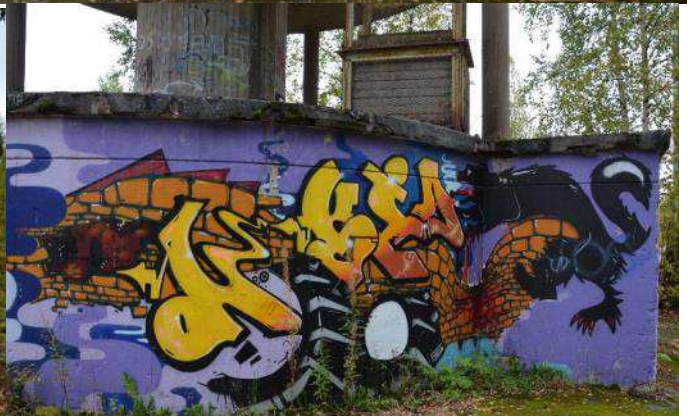
Puunnostojärjestelmän kääntöpöydän graffitit

Kolmannen vaiheen muodostaa eteläpuolelle rakennettu korkea, umpinainen rakennusosa. Rakennuksessa on matala betonisokkeli ja puhtaaksi muurattu tiilijulkisivu. Tähän rakennusvaiheeseen kuuluu lisäksi alajuoksulle, Jyränmaan tehdasalueelle suuntautuva kuljetushihna ja puhdistamo. Samaan aikauteen kuulunut tukkien nostoon tarkoitettu rakennus ja hihna ovat purettu rakennuksen kaakkoispuolelta. Rakenteeseen kuulunut betoninen käänöra-kennus/rakenne on säilynyt.

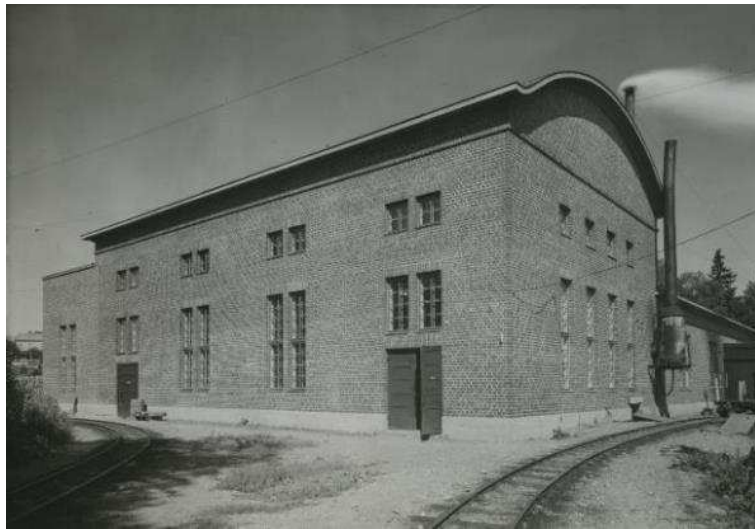
Puunjalostuksen, paperin ja sellun, prosessirakennuksiin kuuluva kuorimorakennus rakennettiin 1933 Lintuniemeen, jossa oli jo 1870-luvulla yhtiön rautatiellä tehtaaseen yhdistetty puuvarasto. Puu uitettiin Pyhäjärveltä Lintuniemen eteläpuolella olevaan suojaisaan lahdelmaan. Kuorimorakennus edusti valmistuessaan uutta Norjassa kehitettyä tekniikkaa, jossa puu kuorittiin suuressa rummussa. Raaka-aineesta tehtiin puuhioketta ja sellua. Kuorimon paikaksi valittiin Lintuniemi, koska Emäkosken jyrkkien rinteiden vuoksi kapean pohjois- ja etelärannan käsittävä teollisuusalue oli 1930-luvulla käynyt ahtaaksi paperitehtaan tuotannon kehittyessä ja kasvaessa. Hyvä asema vesistön rannalla ja kapearaiteinen rautatie tekivät Lintuniemestä logistisesti hyvän paikan kuorimolle. Lintuniemeen valmistui tiilirunkoinen, noin 5000 kuutiometrin rakennus syksyllä 1933. Uuden kuorimon kapasiteetti jäi kuitenkin pian riittämättömäksi ja rakennuksen laajennustyöt aloitettiin 1939 ja toinen rumpu käynnistyi 1941. Sodan jälkeen toimintaa ja rakennusta laajennettiin edelleen ja kolmas rumpu käynnistyi 1959.

Kuva: Kuorimon ensimmäinen rakennusvaihe, johon liittyi pohjoispuolella yksikerroksinen siipiosa. (Kuva: Elka/ Nokia Oy, puunjalostusteollisuus/ kuva nro 145)

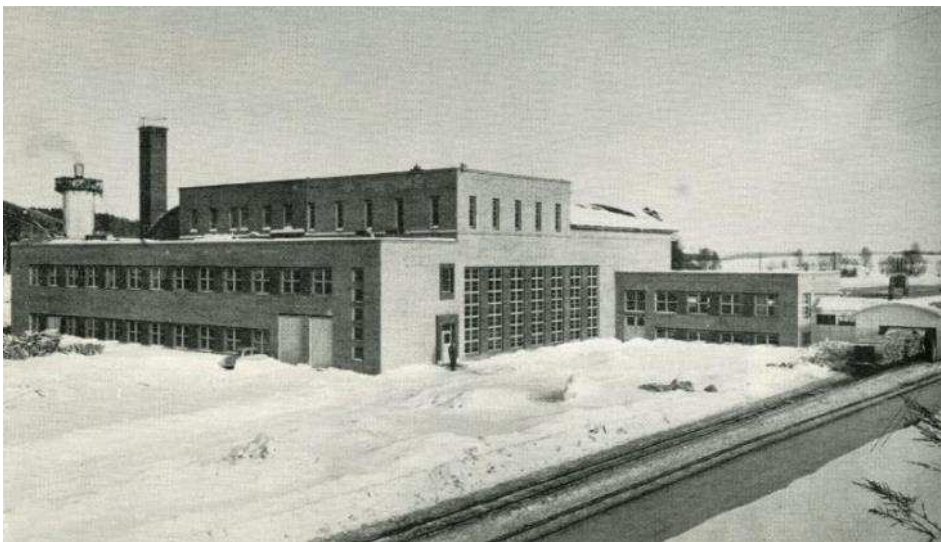
Lintuniemen rumpukuorimo v. 1959, jolloin rakennus sai kolmannen rummun. Vuoden 1972 laajennus peitti rakennuksen päätyjulkisivun. Kuva: Oy Nokia Ab, vuosikerromus 1959.

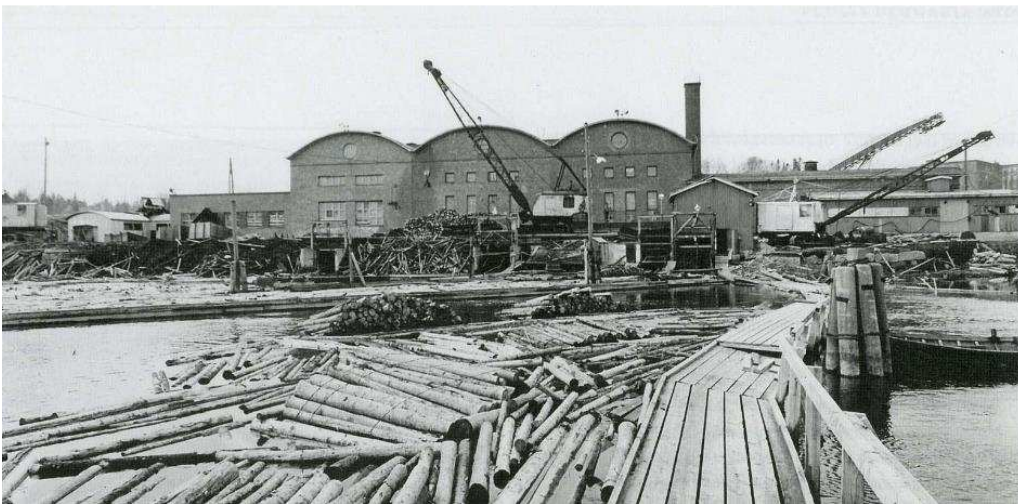
Kuorimo 1960- ja 1970-luvulla

Kuorimorakennusta laajennettiin edelleen vuonna 1972 eteläpuolen korkealla tiilirakennuksella. Samalla puun siirto vesistöstä ja edelleen puuhiomoon ja selluloosatehtaaseen uusittiin hihnakuljettimella. Pohjoispuolelle valmistui kuoriveden käsittelylaitos.

Kuorimo itäpuolelta kuvattuna vuosien 1959 ja 1972 välillä. Kuva: Toivola, Puusta pehmopaperiin –teoksesta.

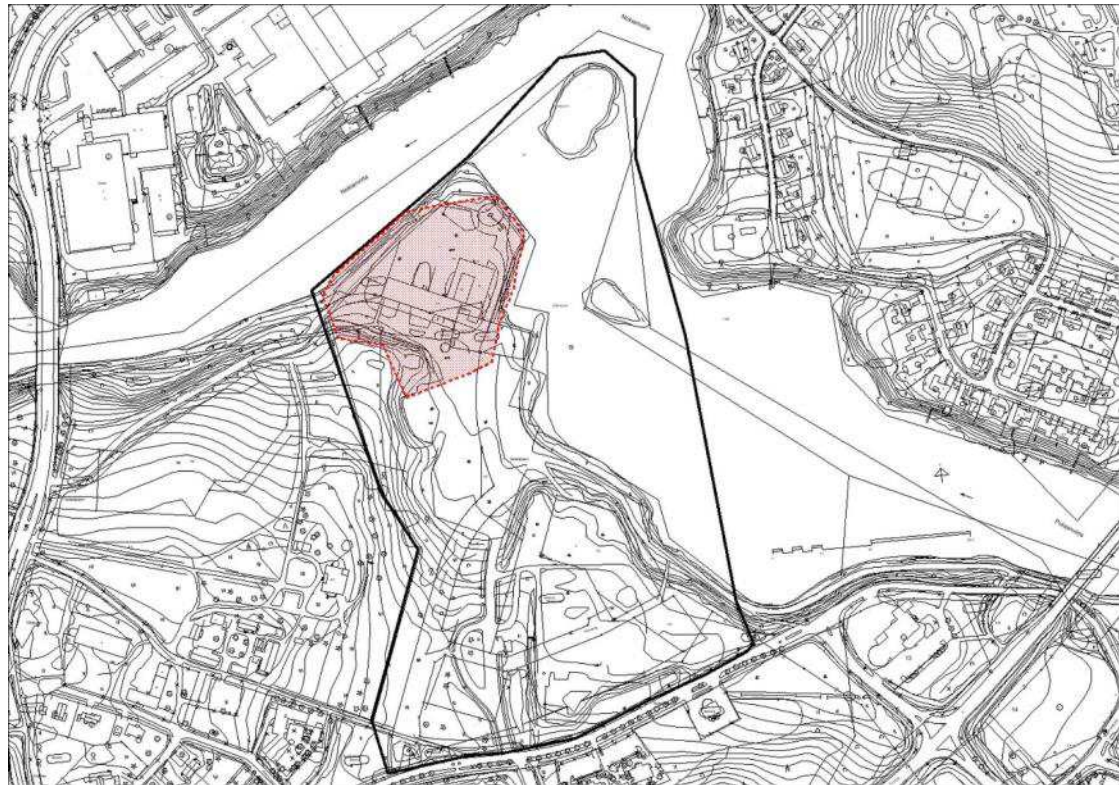
Kartta: Arvoalueen rajaus. Sahanrannan teollisuusmaiseman arvot keskittyvät kuorimorakennuksen ympäristöön, joka on osa valtakunnallisesti merkittävää rakennettua ympäristöä sekä maakunnallista maisema-alueita. Kuorimon ympäristö olisi hyvä rajata arvoalueeksi, jossa on nähtävissä teollisuusrakentamista 1930-luvulta aina 1970-luvulle saakka. Rakennuskanta ja teollisuuden jätteet tulisi säilyttää kokonaisuutena.

Arvoalue: Lintuniemen rumpukuorimon alue. Rumpukuorimon rakennuskerrostumat 1930-luvulta 1970-luvulle sekä teollisen toiminnan jätteitä. Alueen teollisuusluonne ja asema vesistömaisemassa tulisi säilyttää.

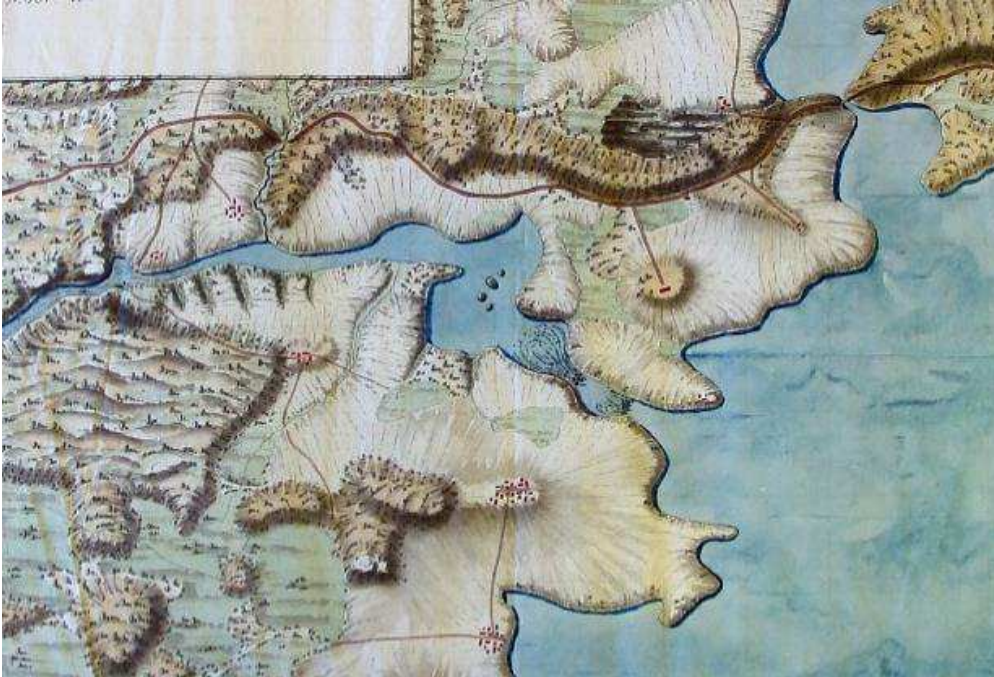
Pitäjänkartta 1780-luku

Vanhoja pitäjänkarttoja edustava 1780-luvun kartta antaa hyvän lähtökohdan historiallisen luonteesta ja rajoista. Vesistöön ja harjuun rajautuvat savimaat on raivattu jo laajoiksi pelloiksi. Kylät sijoittuvat nyt peltojen yhteydessä oleville harjanteille. Maisemaa hallitsee rantapeltojen, kylien, kartanoiden ohella luonnonelementit, Nokianvirta ja Pyhäjärvi sekä harju muodostelma, jota historiallinen Laidetie seuraa. Nokianvirran luonne on kartan mukaa hyvin eri-

lainen, ensimmäiset koskipaikat ovat heti virran suuosassa. Nokian kartanolle saavuttiin tällöin nykyisen Jyränmaan länsipäästä, jonka ylityspaikka antoi lähikylälle Lauttala -nimen. Nokianvirran ylitys oli tällöin Jyränmaan kautta. Kartta: Ehrenström 1781, KA.

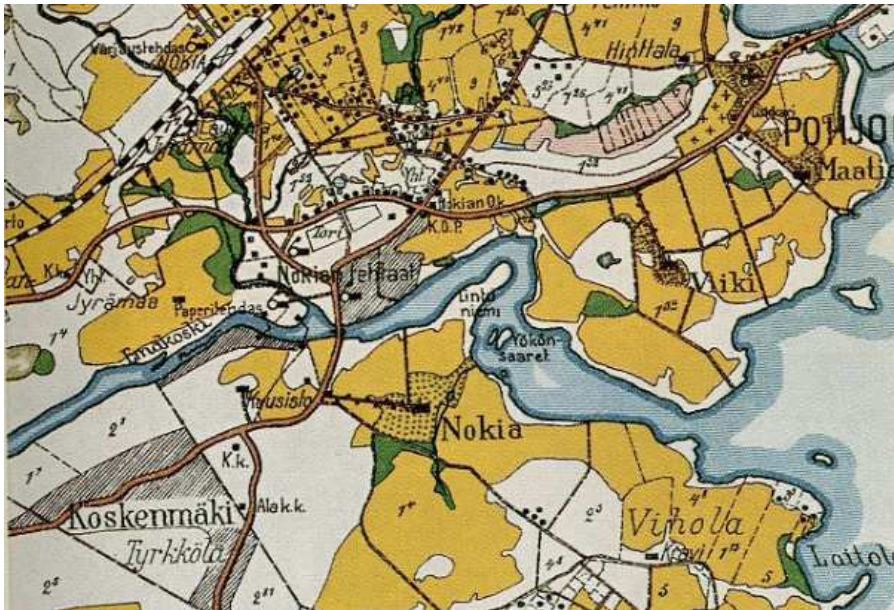
Yleiskartta 1920-luku, kartanoita, tehtaita ja peltoja

1900-luvun alkupuolella tehtaiden ja rautatien vaikutus asutuksen vahvistumiseen näkyy hyvin. Maisema on kuitenkin edelleen vahvasti agraarinen. Ihmisten ja tehtaiden kosketuspinta maatalouteen oli hyvin vahva. Vanha Laidetie muodostaa edelleen yhdyskunnan selkärangan, keskusta toreneineen on sijoittunut kumitehtaan pohjoispuolella olevalle harjulle. Nokianvirran suuosan maisemaa hallitsevat Nokian, Viikin kartanot sekä Maatiala, seurakunnan pappila. Karttaan ei ole merkitty kapearaiteista rautatietä, joka tällöin ulottui tehtaalta Lintuniemeen ja edelleen nykyisen

kylpylän paikkeille.

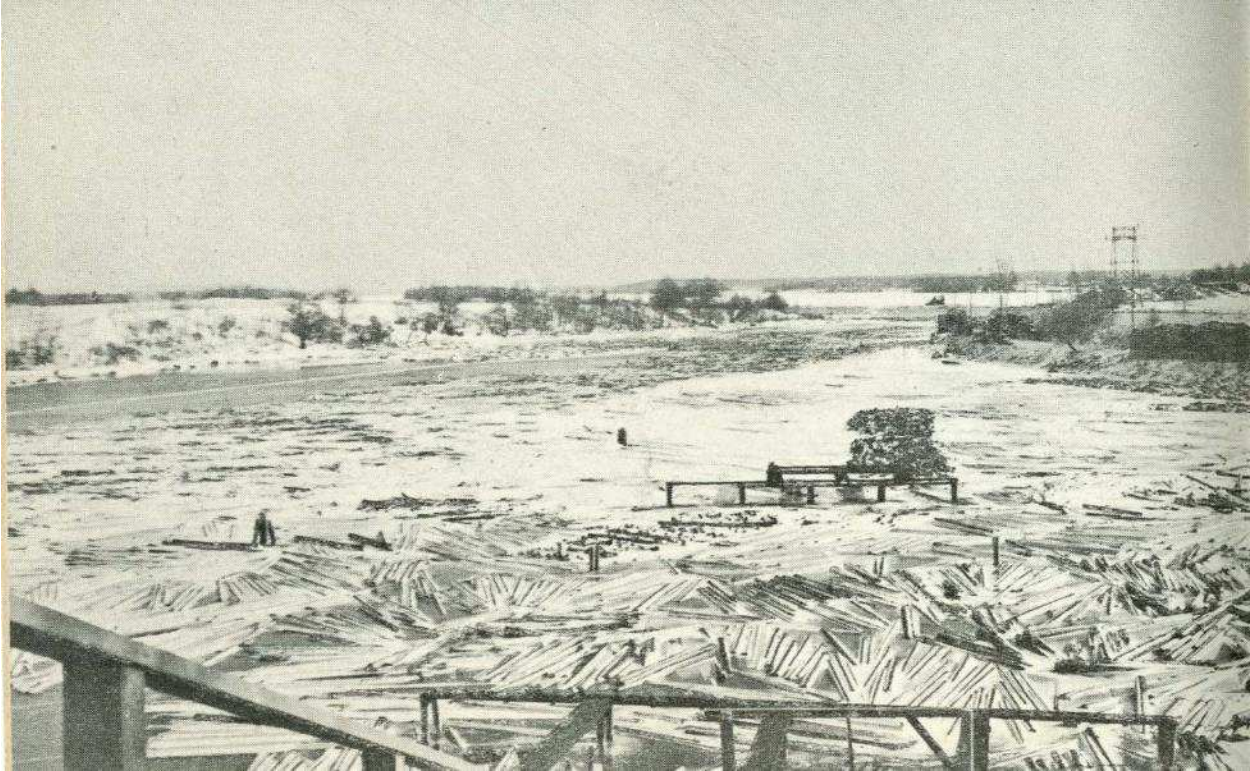
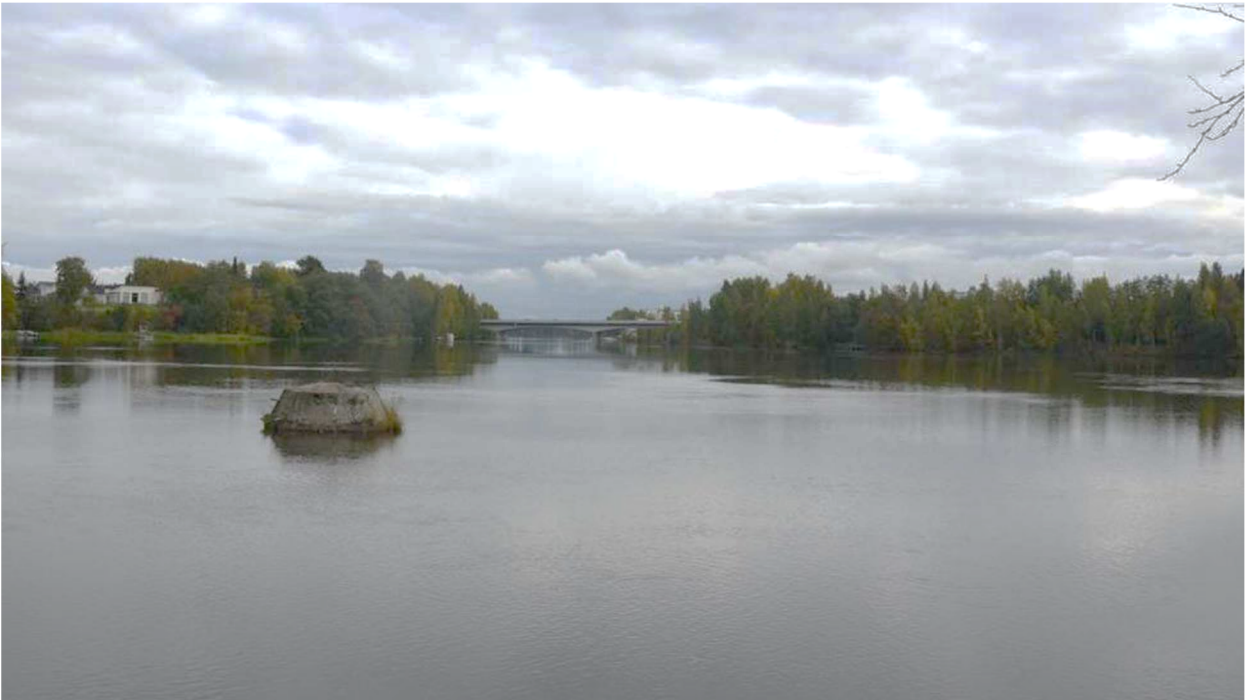
Kuvat: Yläkuvassa Nokianvirran suuosaa vuonna 1949 Sattulan sahalta kuvattuna. Alla samasta suunnasta syyskuussa 2015 otettu kuva. Vanha kuva Nokia Oy:n v. 1948 vuosikertomuksesta.

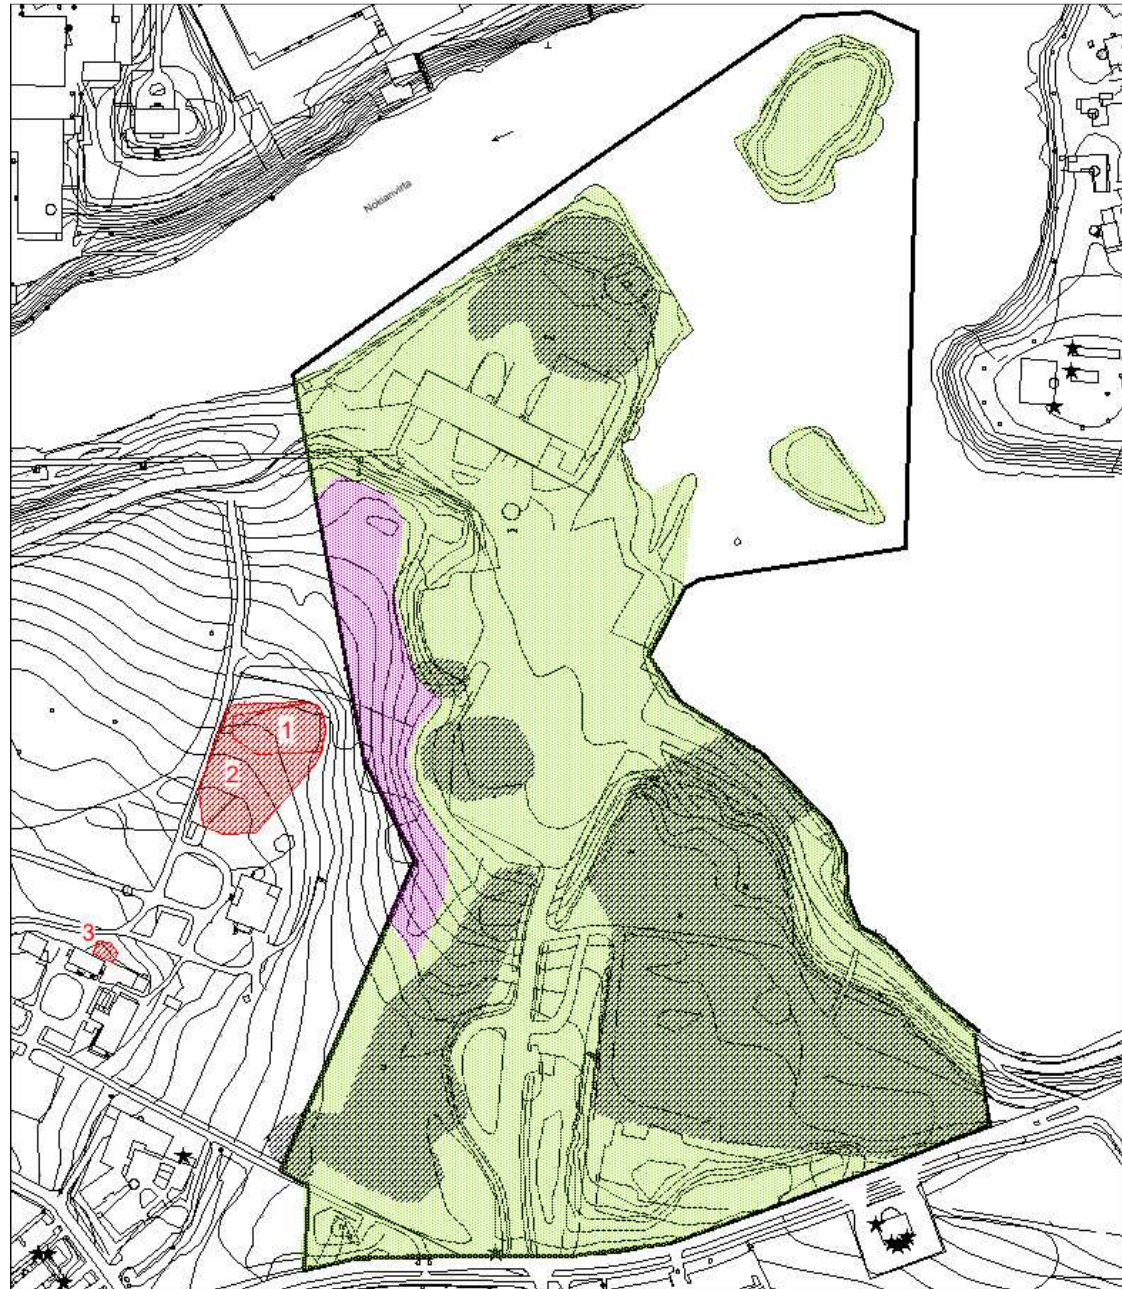
Silmämääräisesti tutkitut alueet (koko tutkimusalue) kartassa vihreällä, koe-kuopitetut alueet aniliinilla, pilaantuneet maannokset mustalla ja kiinteät muinaisjännökset punaisella rasterilla.

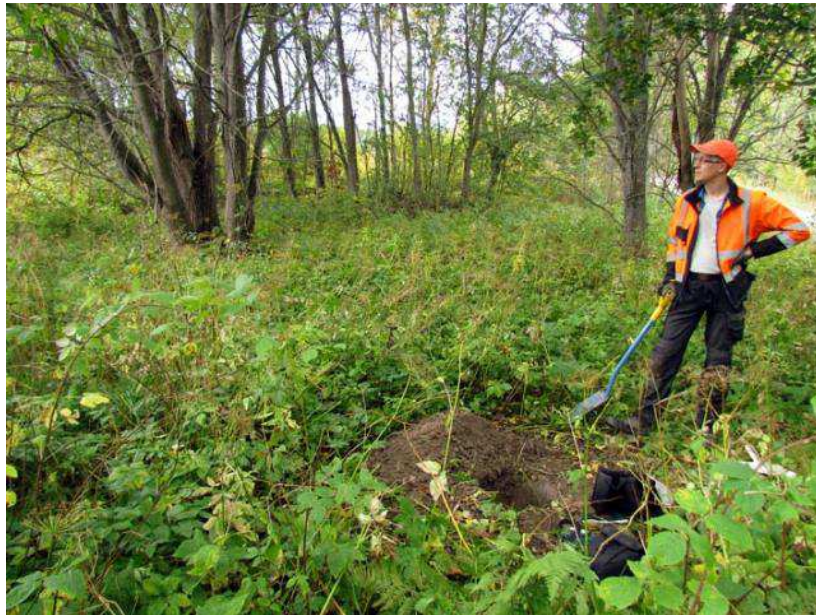
Koekuopat olivat kooltaan noin 50 x 50 cm ja ne kaivettiin mahdollisuuksien mukaan puhtaaseen pohjamaahan saakka. Kuopat kaivettiin pääasiassa lapiolla, välillä lastaa käyttäen. Koekuoppien maannos käytiin lastalla läpi ennen niiden täyttämistä. Mikäli koekuopan maannoksessa olisi kaivuun aikana havaittu arkeologisesti mielenkiintoisia maannoksia, olisi ne seulottu mukana kuljetetulla seulalla. Koekuopista kirjoitettiin ylös kuvaukset niiden maannoksista, osa koekuopista myös kuvattiin digitaalikameralla. Koekuopat paikannettiin käyttäen Garmin eTrex GPS-paikanninta. Aluetta tutkittiin myös jonkin verran metallietsintä käyttäen, mikä osoittautui varsin intensiivisen teollisen ajan käyttöhistorian omaavalla alueella kuitenkin huonoksi metodiksi. Erilasta metallijätettä oli maannoksessa niin paljon, ettei arkeologisen tarkkuusinventoinnin kannalta relevanttien löytöjen tekeminen metallietsimellä ollut mahdollista.

Janne Rantanen ja kaivamansa koekuoppa kaava-alueen itäosan pellon pohjoispäässä. (Kuva: Nokia Sahanranta 2015: 1)

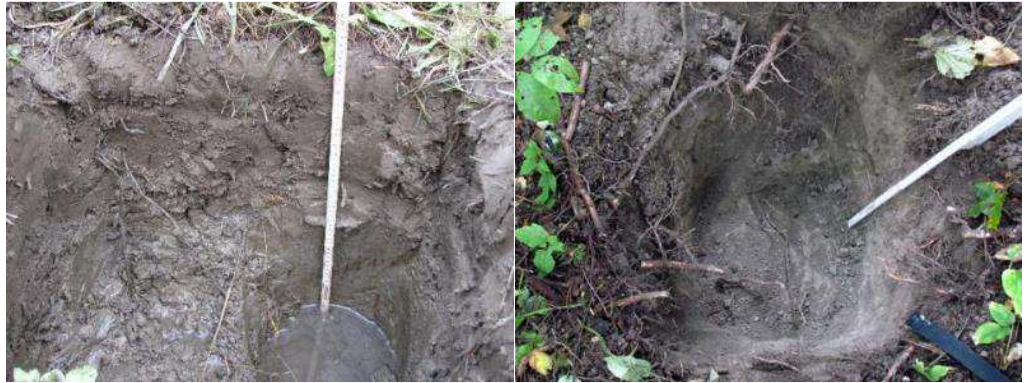
Vasemmassa kuvassa pellolla sijaitseva koekuoppa nro 7 ja oikeassa kuvassa kartanon tuhoutuneen puutarhan alueella sijaitseva koekuoppa nro 18.(Kuvat: Nokia Sahanranta 2015: 2 ja 3)

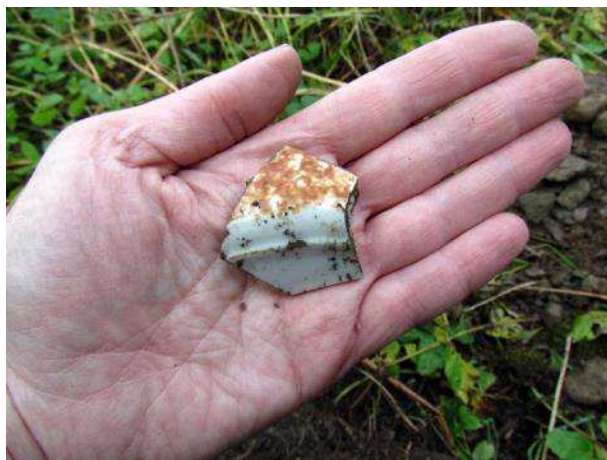
Fajanssia kartanon puutarhan alueella sijaitsevasta koekuopasta nro 19. löytö tuli maannoksen sekoittuneesta pintakerroksesta. (Kuva: Nokia Sahanranta 2015:4)

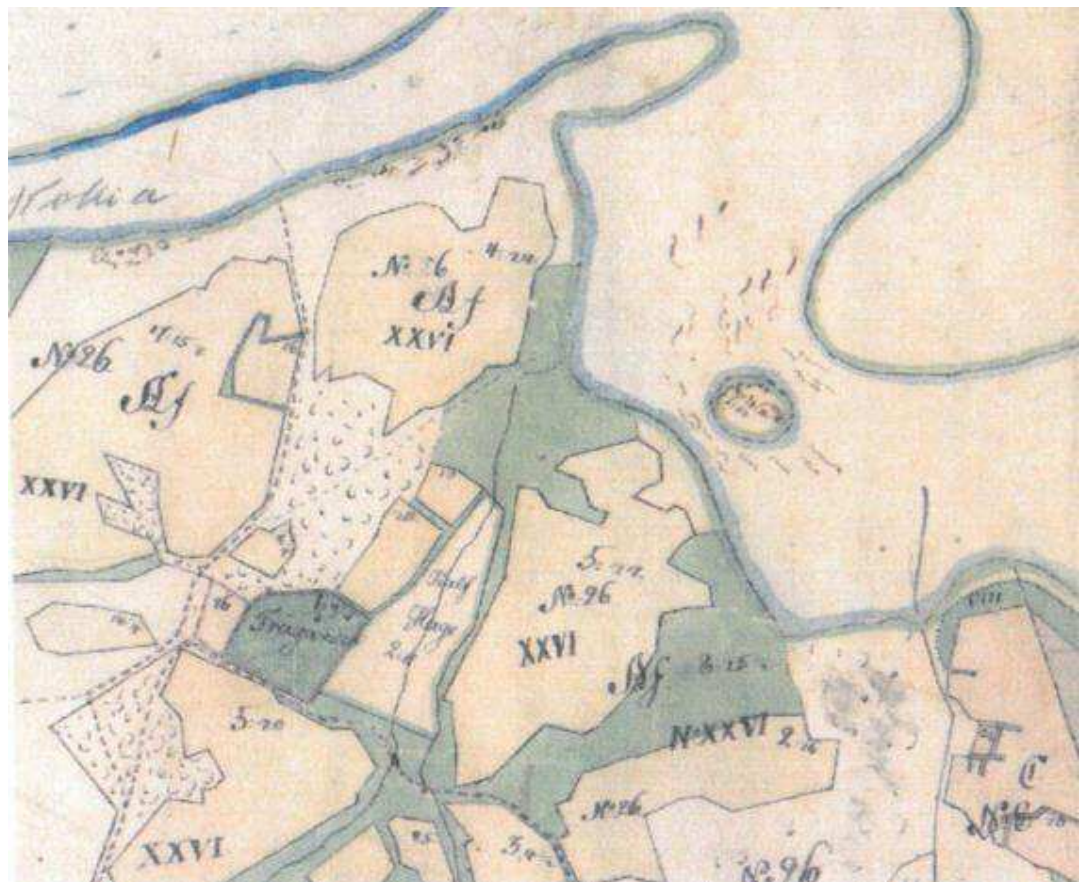
Nokian kartanon aluetta kuvaava isojakokartta (Hall 1769).

Nokian kartanon isojakokartan mukaan tarkastelualueella on sijainnut kartanon peltoja, niittyä ja vasikkahaka. Vasikkahaan halki virtaa pieni joki, joka sittemmin 1990-luvulla on täytetty. Kartanolta lähtee polku kohti koillista ja Nokianvirran rantaan. Maastotarkastuksessa todettiin, että osa kartanon pohjoispuolisesta, isojakokarttaan merkitystä peltoalueesta oli kesannolla olevaa peltoa nykyäänkin. Merkkejä kartanolta kohti koillista ja rantaan kulkevasta polusta/tiestä tai kaava-alueen eteläosaa sivuavasta tiestä ei enää ollut havaittavissa.

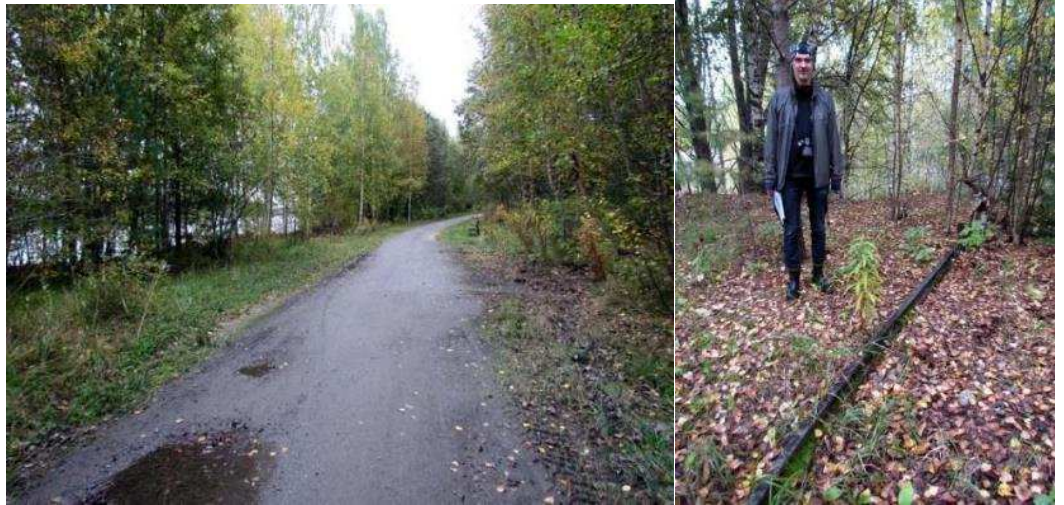
Kevyenliikenteenväylää Putaanvirran rannalla. Kapearaiteinen rautatie lienee noudattanut väylän linjausta. Oikean puoleisessa kuvassa Jari Heiskanen tarkastelee Sahanrannan alueelta löytynyttä raiteenkappaletta. Irrallaan ollut raiteenkatkkelma on unohdettu alueelle, kun kapearaiteinen rautatie on 1960-luvulla purettu. (Kuvat: Nokia Sahanranta 2015: 5 ja 6)

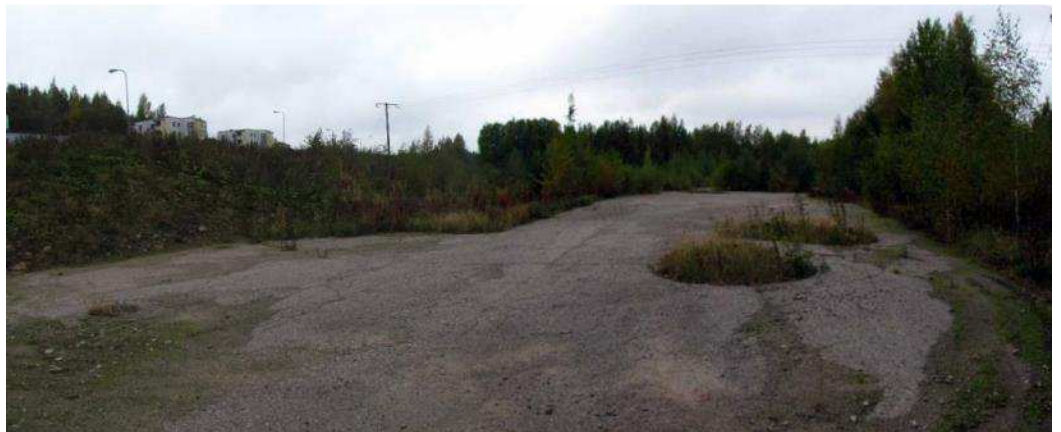
Kaavamuutosalueen eteläosan sahan varastoaluetta, jonka maannoksen voidaan katsoa olevan täysin tuhoutunut myöhemmässä maankäytössä. (Kuva: Nokia Sahanranta 2015: 7)

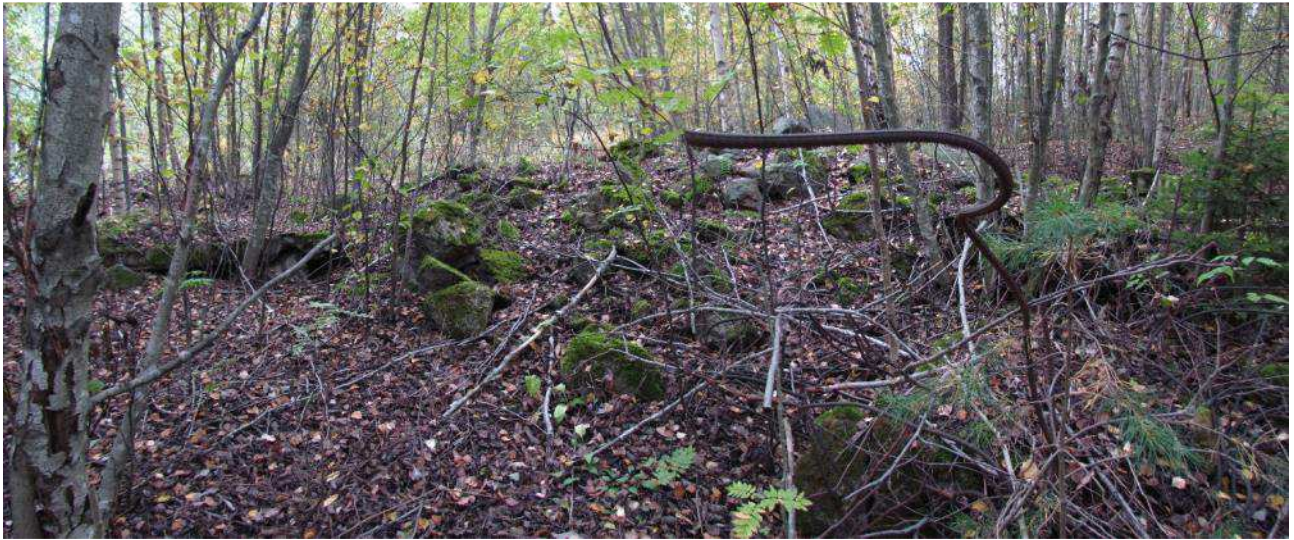
1900-luvun puolivälissä toimintansa aloittanut saha purettiin viimeistään 1990-luvulla. Puretun sahan alueella on näkyvissä vielä rakennuksen purkujätettä. (Kuva: Nokia Sahanranta 2015: 8)

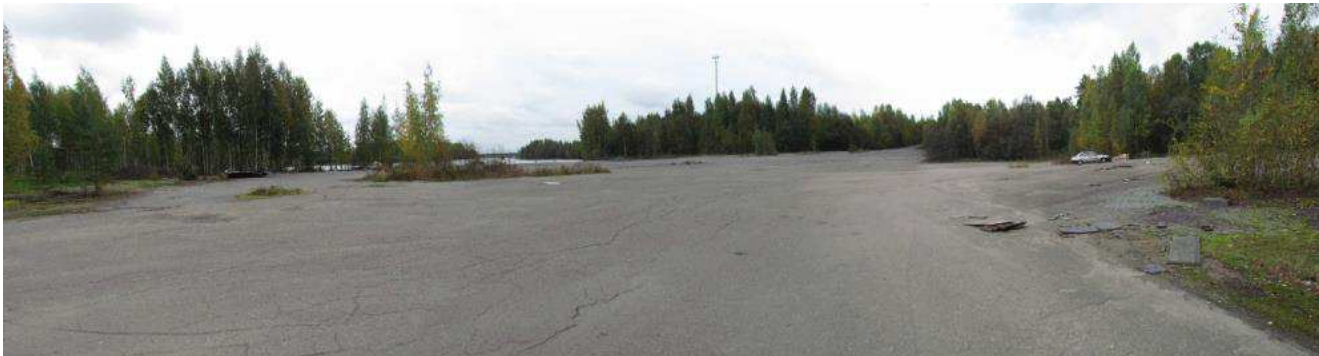
Kaavamutosalueen keskiosassa sijaitseva entinen teollisuuspiha- ja varastoalue. (Kuva: Nokia Sahanranta 2015: 9)
