KULTTUURIYMPÄRISTÖPALVELUT HEISKANEN & LUOTO OY
JARI HEISKANEN & KIRSI LUOTO

NOKIA SAHANRANTA

PELTOJA, PUISTOJA JA TEOLLISUUTTA NOKIAN KARTANON MAISEMASSA
- ARKEOLOGIAN, RAKENNETUN YMPÄRISTÖN JA MAISEMAHISTORIAN SELVITYS

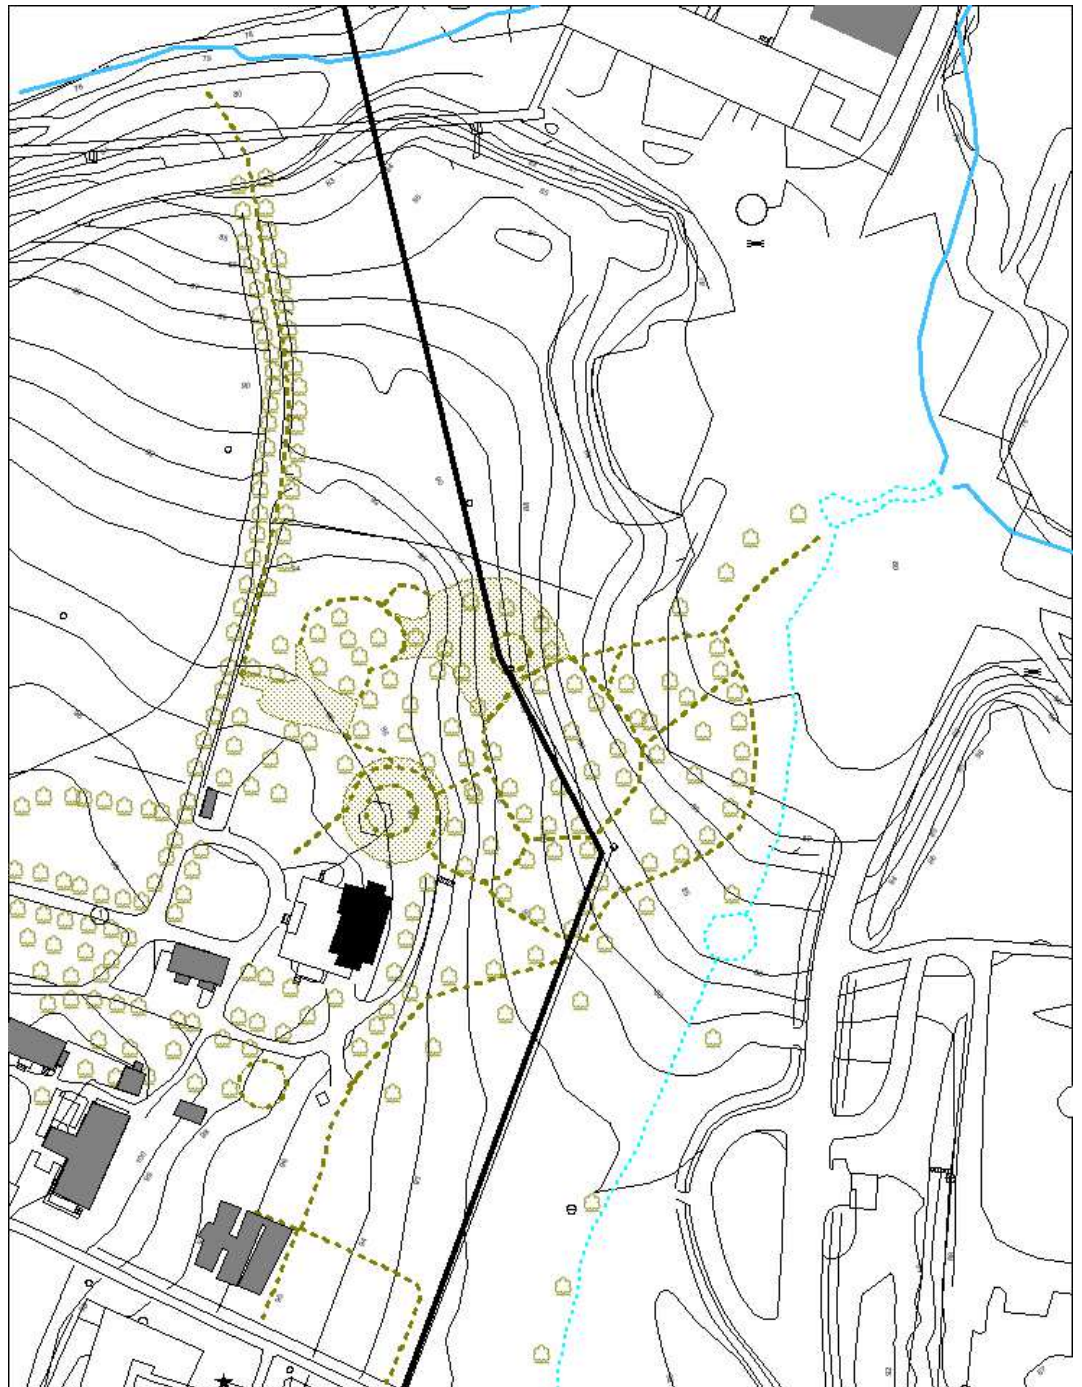
Asemoitu vuoden 1946 kartta, josta käy ilmi kartanon puiston sen aikainen laajuus. Asemointi: Kirsi Luoto 2016.

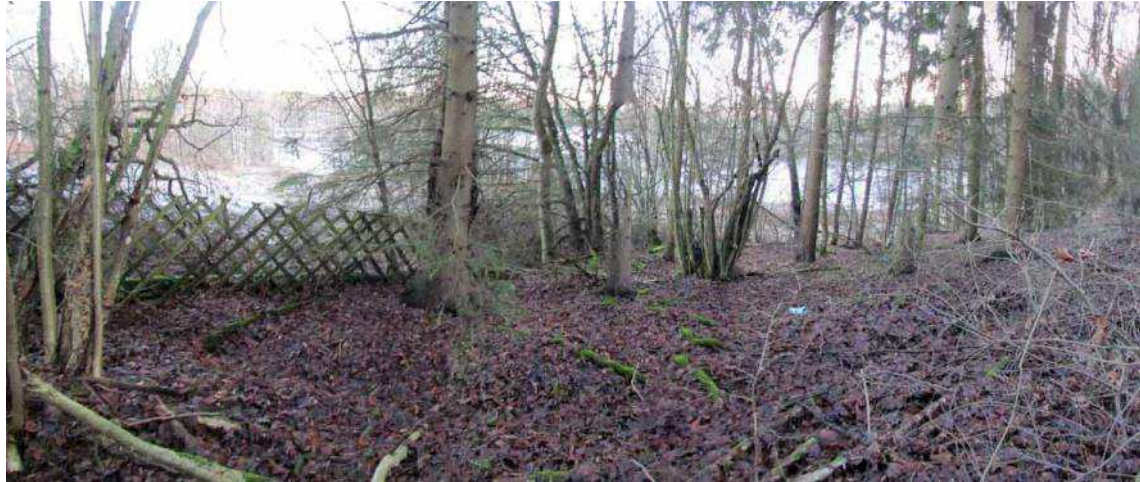
Kuva puutarha-alueen pohjoisreunasta kaavamuutosalueella, jossa on vielä säilyneenä puutarhaa ja peltoa rajanneen aidan jäännöksiä. (Kuva: Nokia Sahanranta 2015: 10)

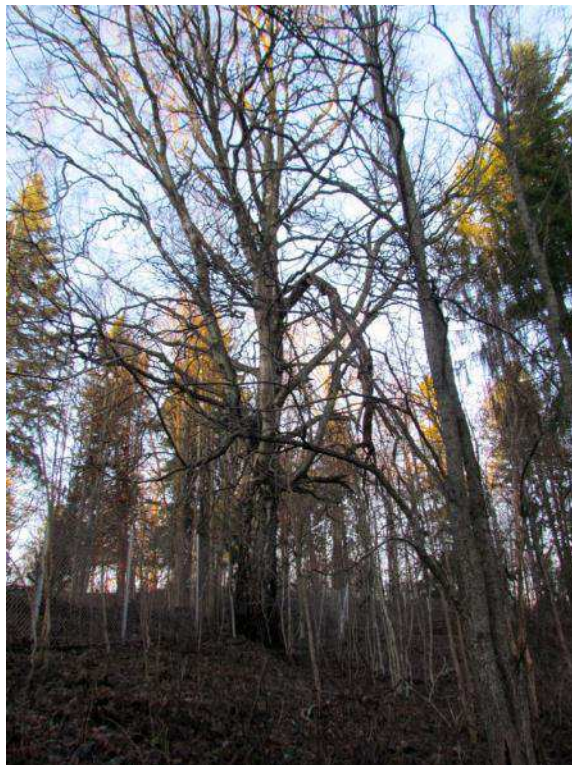
Vanha tammi kartanon vanhassa puutarhassa kaavamuutosalueella. (Kuva: Nokia Sahanranta 2015: 11)

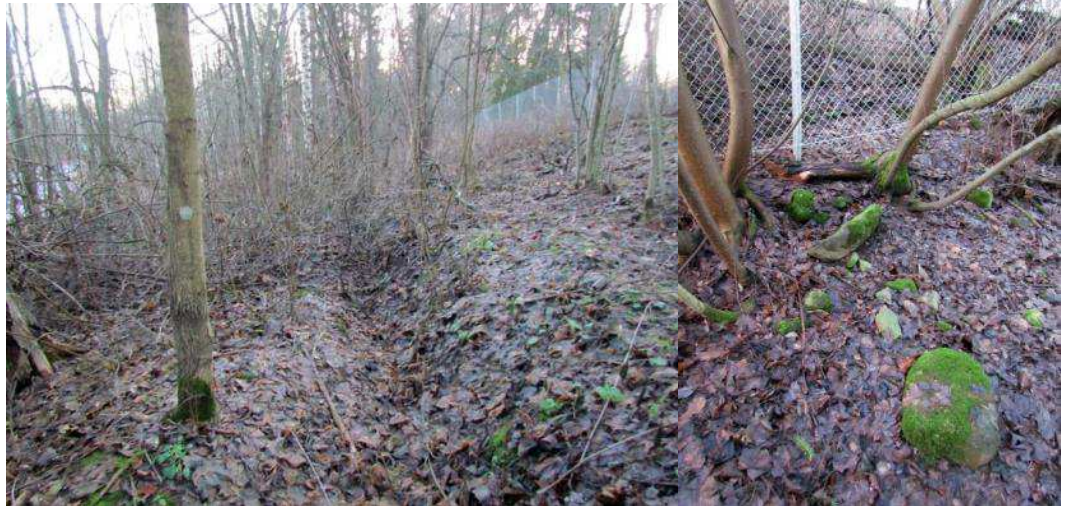
Vasemmalla kuvassa resentti kaivanto, jonka pohjalla kulkee muovinen putki. Oikealla kuvassa ilmeisesti kartanon päärakennuksen viimeisimmässä purku- ja rakennustyössä syntynyt ja kaavamuutosalueen reunaan työnnetty maakaasa, jossa näkyy tiilenkappaleita ja kiviä. (Kuvat: Nokia Sahanranta 2015: 12 ja 13)

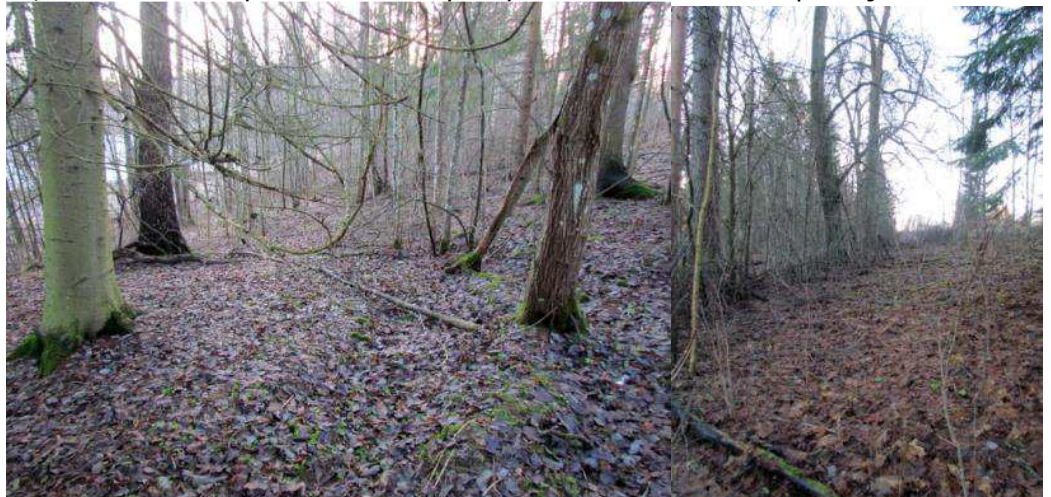
Vasemmassa kuvassa kaavamuutosalueen länsiosassa sijaitsevan kartanon vanhan puutarhan aluetta. Kuvan tasaisempi maankohta saattaa olla jäännös vanhasta puutarhapolusta. Oikealla olevassa kuvassa kolme vanhaa jalopuuta, joiden edustalla mahdollisesti säilynyttä puutarhapolkua. (Kuvat: Nokia Sahanranta 2015: 14 ja 15)

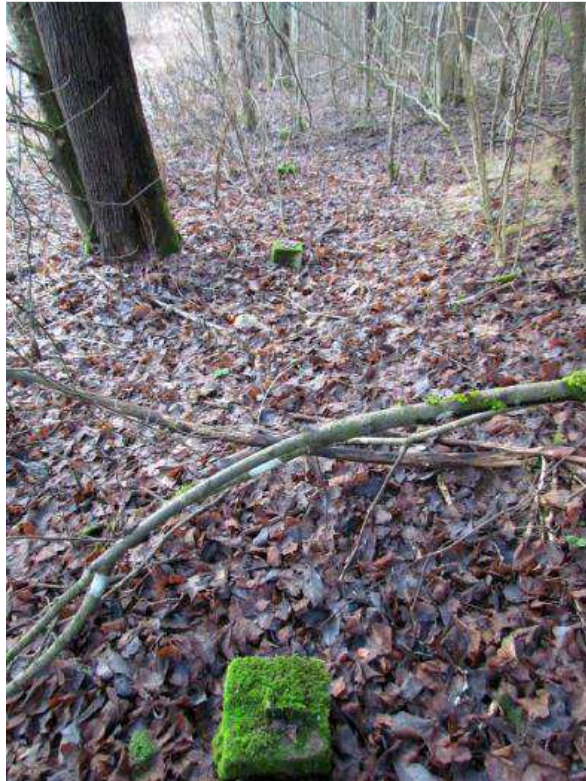
Puutarhaa teollisuusalueesta eristäneen aidan perustusten jäännöksiä kaava-alueen länsiosassa. (Kuva: Nokia Sahanranta 2015: 16)

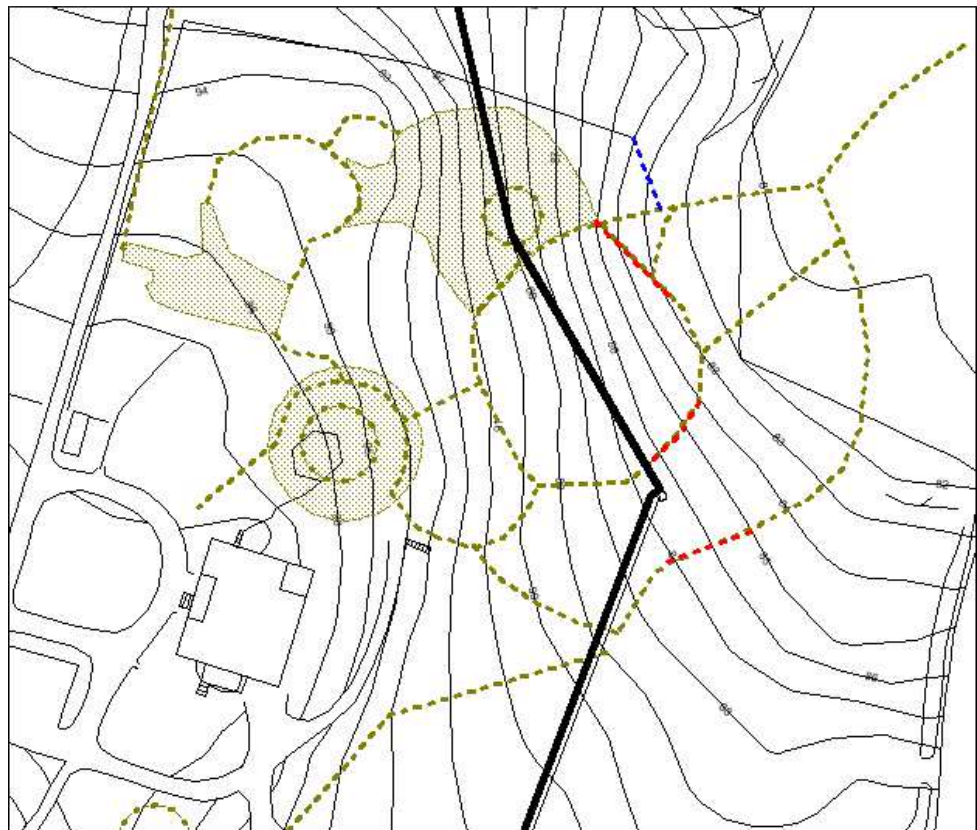
Kuvaan merkitty vihertävällä vuoden 1946 kartan mukainen puutarhan polkuverkosto. Sinisellä merkitty betonisten aidanpylväiden perustusten suurpiirteinen sijainti. Punaisella katkoviivalla merkitty maastossa erittäin heikosti näkyvien, erooituneiden polkujen jäännösten suurpiirteinen sijainti.

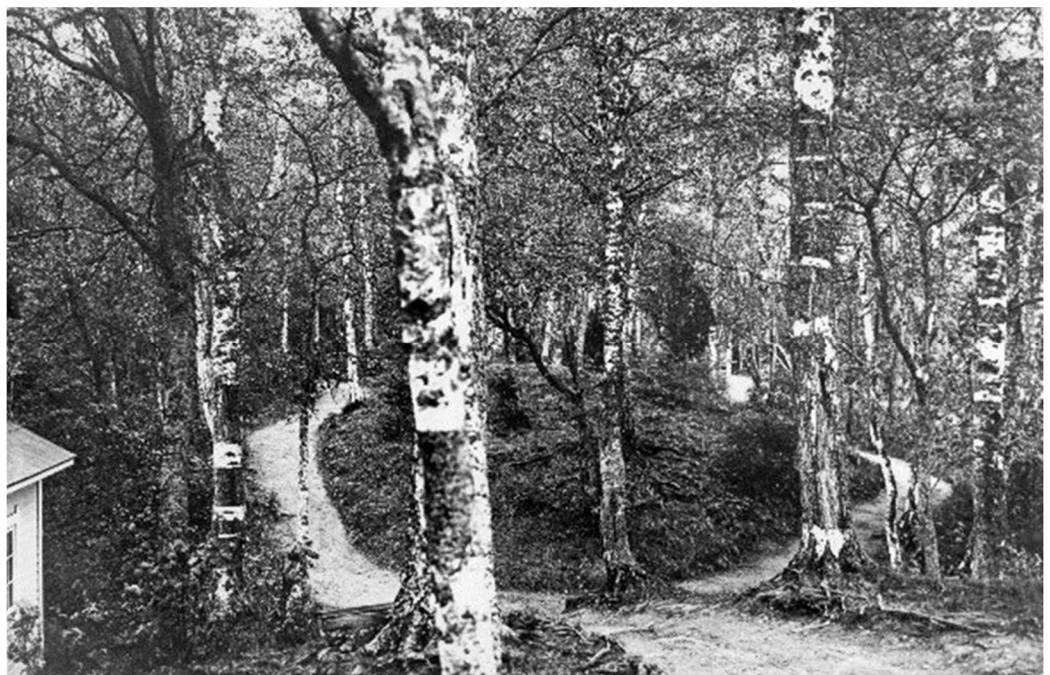
Kuva Lintuniemen polkujen risteyksestä, joka tuhoutui, kun niemi vuonna 1947 katkaistiin mantereesta. Kuva: Tampereen Museot, Kuva-Siiri.

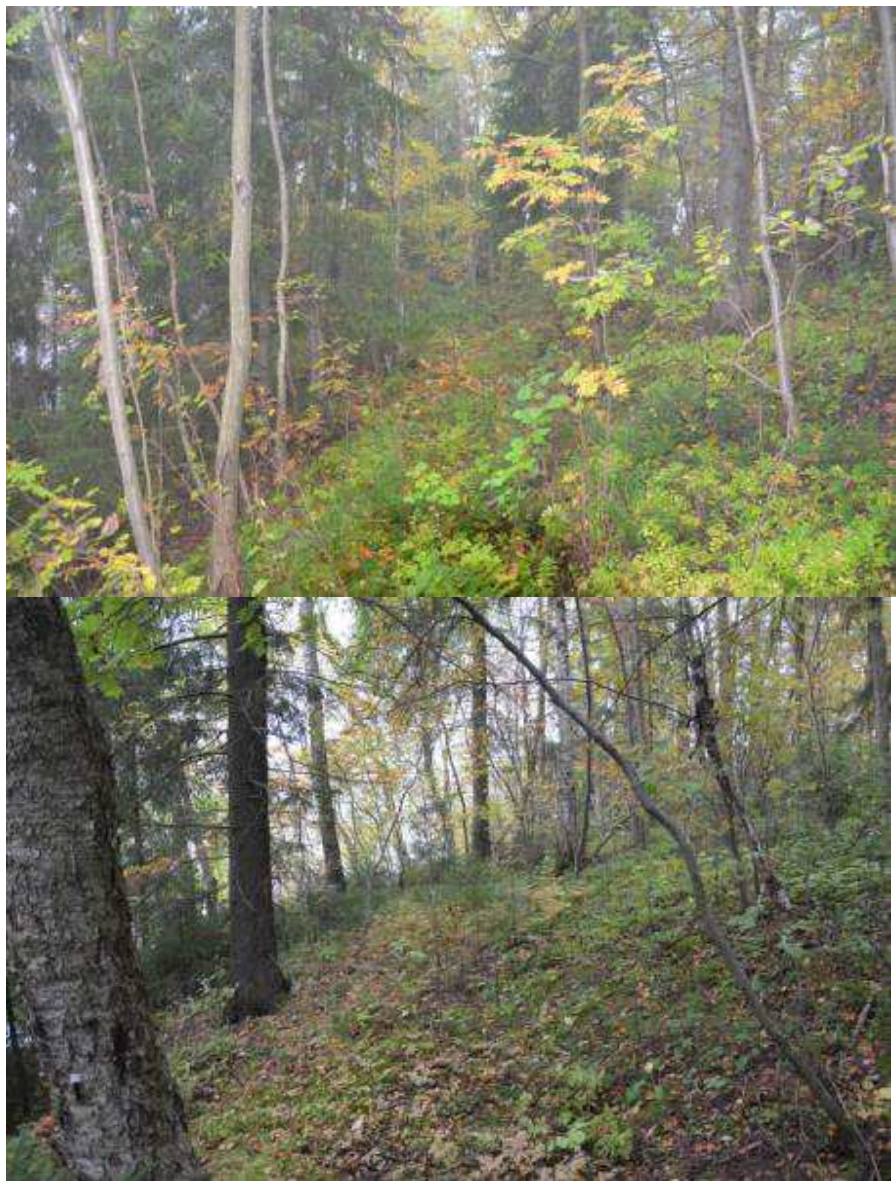
Lintuniemen polun jäännöksiä. (Kuvat: Nokia Sahanranta 2015: 17 ja 18)

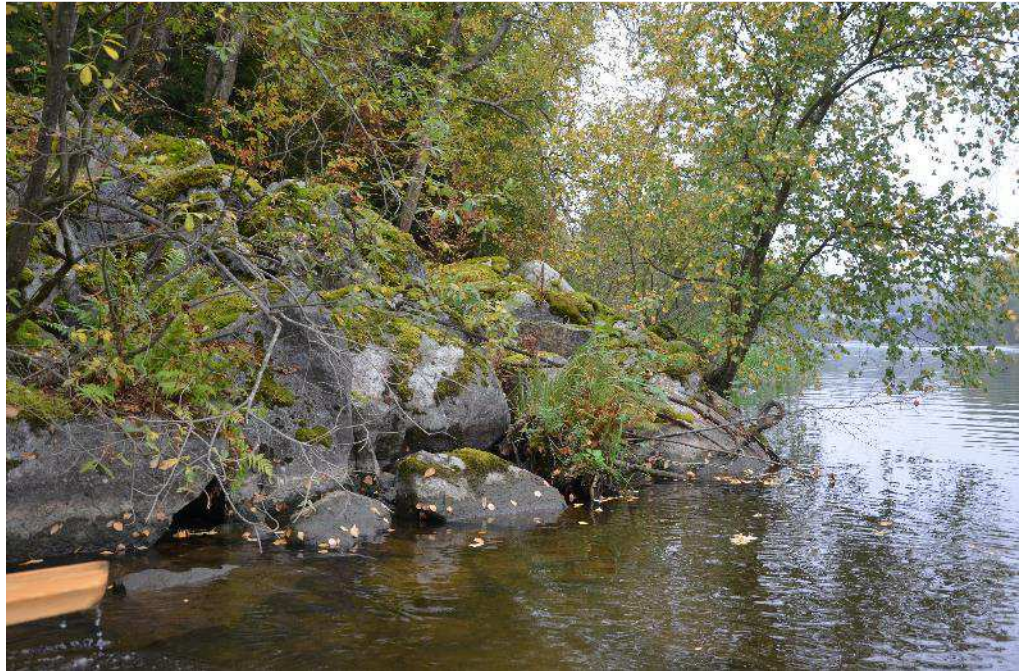
Kuvassa näkyy Lintuniemen saaren etelärannan uittolaitteen kiinnitysrengas. Kuvattu lounaasta. (Kuva: Nokia Sahanranta 2015: 20)

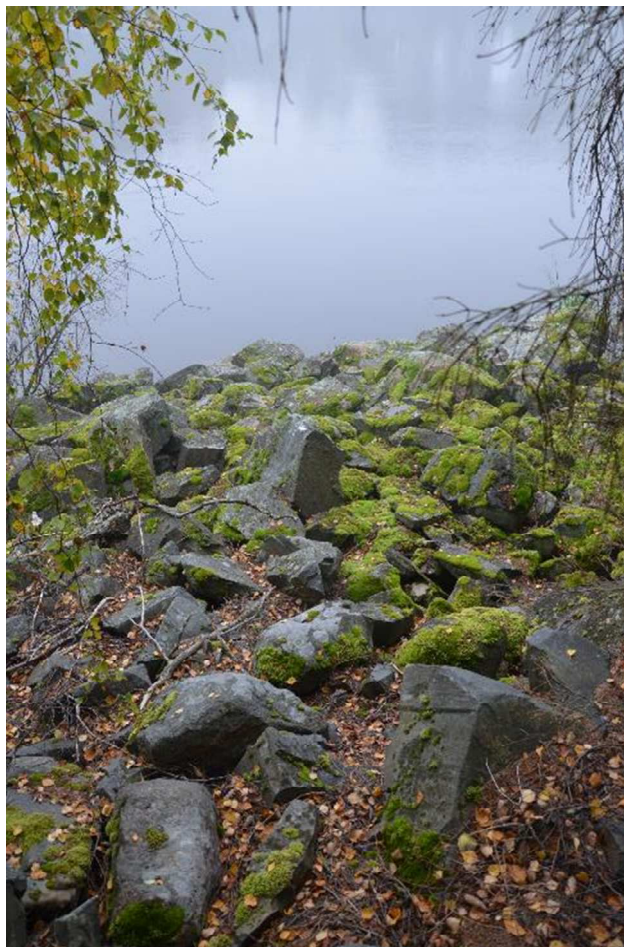
Lintuniemen kaakkoisrannan ruoppauskivikko. Kuvattu lännestä. (Kuva: Nokia Sahanranta 2015: 21)

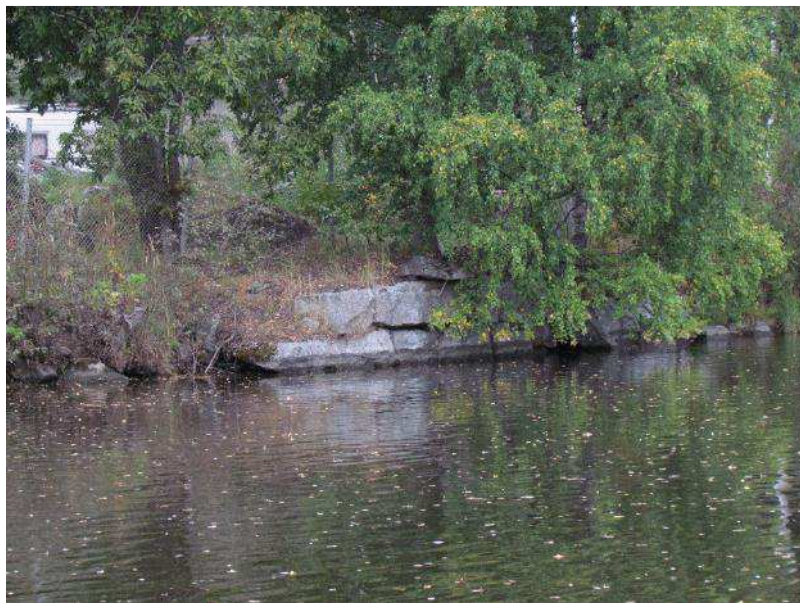
Kohde sijaitsee Nokianvirran rannassa, Nokia Oyj:n kuorimorakennuksen koillispuolella, noin 15 m länteen kuorimon koilliskulmasta. Paikalla on kivipaasista tehty rannan tukimuuri, jonka pituus on noin 12 m. Paadet tukimuurissa ovat kooltaan noin 1,2 x 0,4 x 0,6 m. Osa penkereen kivistä on pudonnut pois paikoiltaan. Kivissä on näkyvissä kairanjälkiä sekä rautaisia vaarvoja, joilla kivet ovat olleet toisissaan kiinni. Rakennusteknisesti rakenne edustaa vieressä sijaitsevaa hiomoa vanhempaa kerrostumaa, ja kivimuuri liittyykin todennäköisemmin Nokianvirran rannan uittoaikaiseen käyttöön. Rakenne on alkuaan reunustanut rantaa pidemmältä matkalta, mikä käy ilmi hiomosta 1930-luvulla otetusta valokuvasta.

Virran penkereen tukimuuria. Kuvattu kaakosta. (Kuva: Nokia Sahanranta 2015: 19)

Suosituks: Kuorimorakennuksen vanhimmat osat (1933-1959) tulee säilyttää. Kuorimon nuorimman osan ja siihen liittyvien, osin jäänteinä säilyneiden rakenteiden säilyttäminen teollisen maiseman 1970-luvun kerrostumana ja paikan teollisuushistoriaa vahvistavina elementteinä tulisi ehdottomasti harkita. Huomioitavia rakenteita ovat kuljetushihna, nostolaitteen kääntöpöytä ja graffitit. Harkinnanvaraisia rakenteita ovat Nokianvirran rannan pienet pumppaamot ja selkeytysallas. Alueen vanhimpaan teolliseen toimintaan, uittoon ja puutavaran varastoimiseen, liittyvä rannan tukimuuri olisi hyvä säilyttää (*arkeologisen tarkkuusinventoinnin kohde 3. Lintuniemen tukimuuri*).

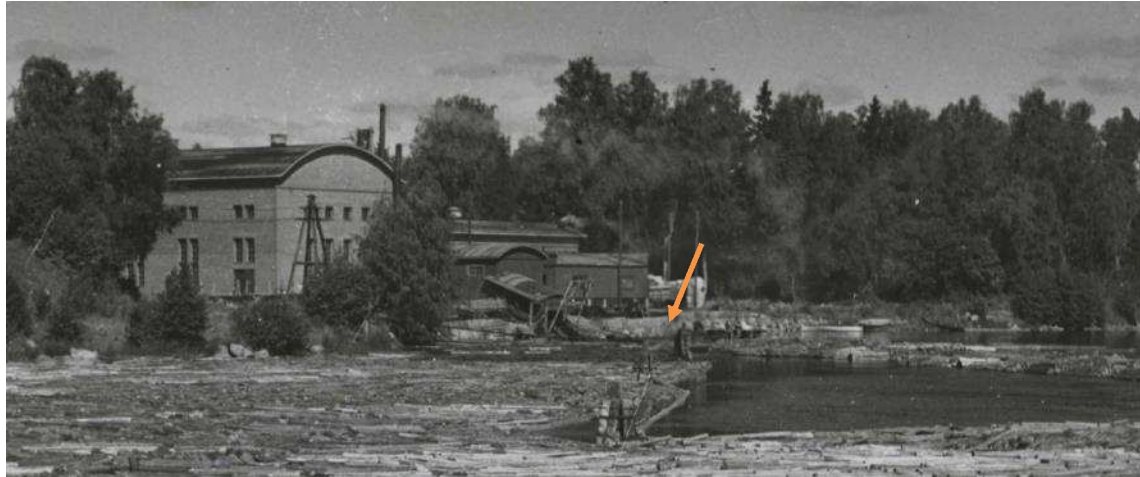
Lintuniemen tukimuuri näkyy 1938 otetussa valokuvassa. Muuri reunusti tuolloin pidemmän matkan rantapenkereestä. Kuva: Elinkeinoelämän keskusarkisto/ Nokia Oy, puunjalostusteollisuus, kuva nro 82.

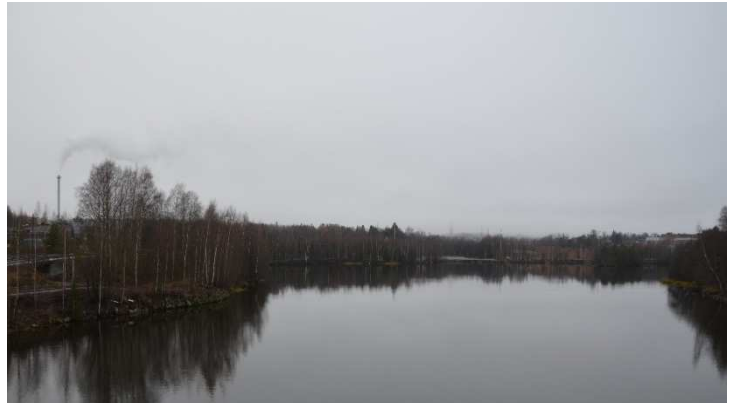
Näkymät Turuntieltä, Vt. 12.

Kartta: Vihreä viiva = näkymät kesällä. Punainen viiva = näkymät talvella. Sininen viiva = RKY2010 Nokian teollisuusmaisemat rajausta. Maiseman kiintopisteitä, vihreä katkoviiva ja pisteet = 1. Rumpukuorimo ja valomastot, 2. Jyränmaan sellutehdas ja lämpökeskus, piippu ja happotorni, 3. Kumitehtaan tehdasrakennukset. Kuva, syksyllä 2015 otetussa kuvassa kiintopisteet näkyvät heikosti sumuisen sään vuoksi. Sahanranta ja kuorimo ovat kuvan keskellä.

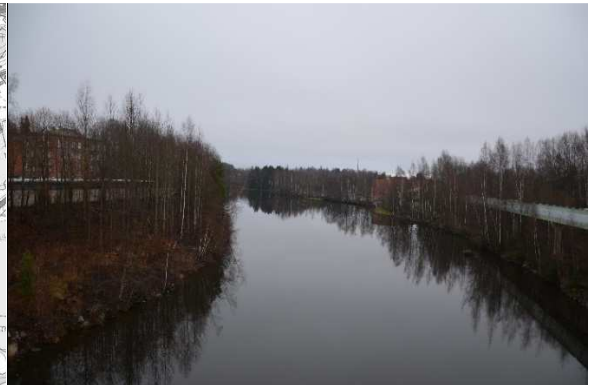
Näkymät Emäkosken sillalta

Kartta: Vihreä viiva = näkymät kesällä. Punainen viiva = näkymät talvella. Sininen viiva = RKY2010 Nokian teollisuusmaisemat rajausta. Maiseman kiintopisteitä, vihreä katkoviiva ja pisteet = Rumpukuorimo ja valomasto. Kuva otettu syksyllä 2015, jolloin kesällä lähes näkymättömissä olevat kumitehtaan rakennukset ja kuljetushihna näkyvät varsin hyvin.

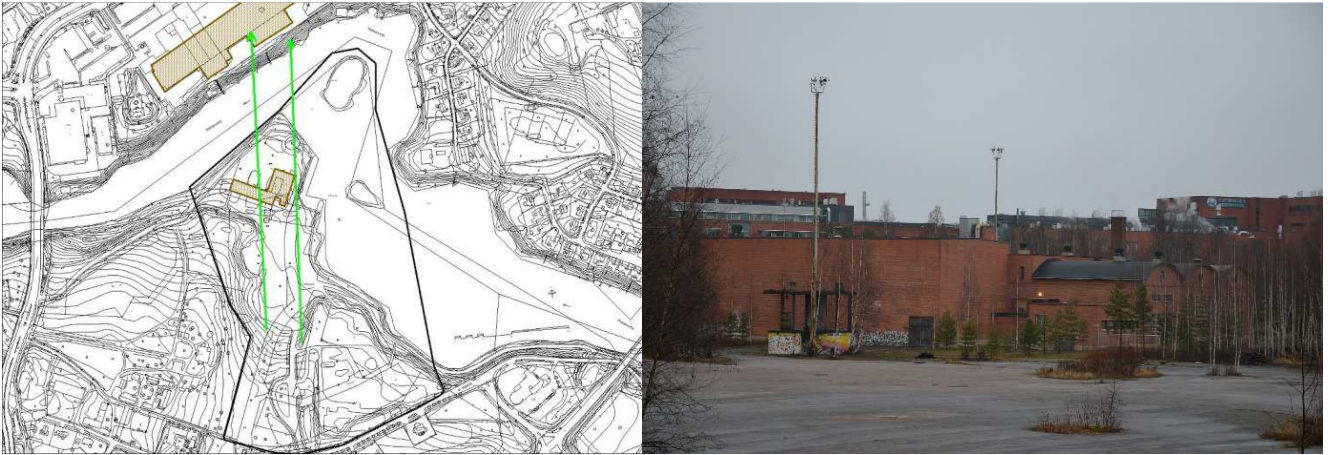
Keskeiset teollisuusnäkyvät kaava-alueella

Kartta ja valokuva: Teollisuusmaiseman vahvoja näkymiä kaava-alueen sisällä. Teollisuusmaisema on keskeinen osa alueen näkyvää maisemahistoriaa. Keskeisiä näkymiä ovat mm. etelä-pohjoinen - näkymä, jossa kaava-alueen kuorimorakennuksen teollisuusmaisemaa vahvistaa taustalla näkyvät kumitehtaan rakennukset. Kuva otettu 1970-luvun sahan pääajotien rinteestä. Karttamerkinnot: Vaaleanvihreä viiva, teollisuusnäkyviä. Vaaleanruskea rasteri, kuorimorakennus ja kumitehtaan rakennuksia

Suosituks: Alueen säilynyt teollisuusmaisema keskittyy kuorimon ympäristöön, teollisuusmaiseman vahvat näkymät olisi hyvä huomioida ja hyödyntää alueen suunnittelussa.

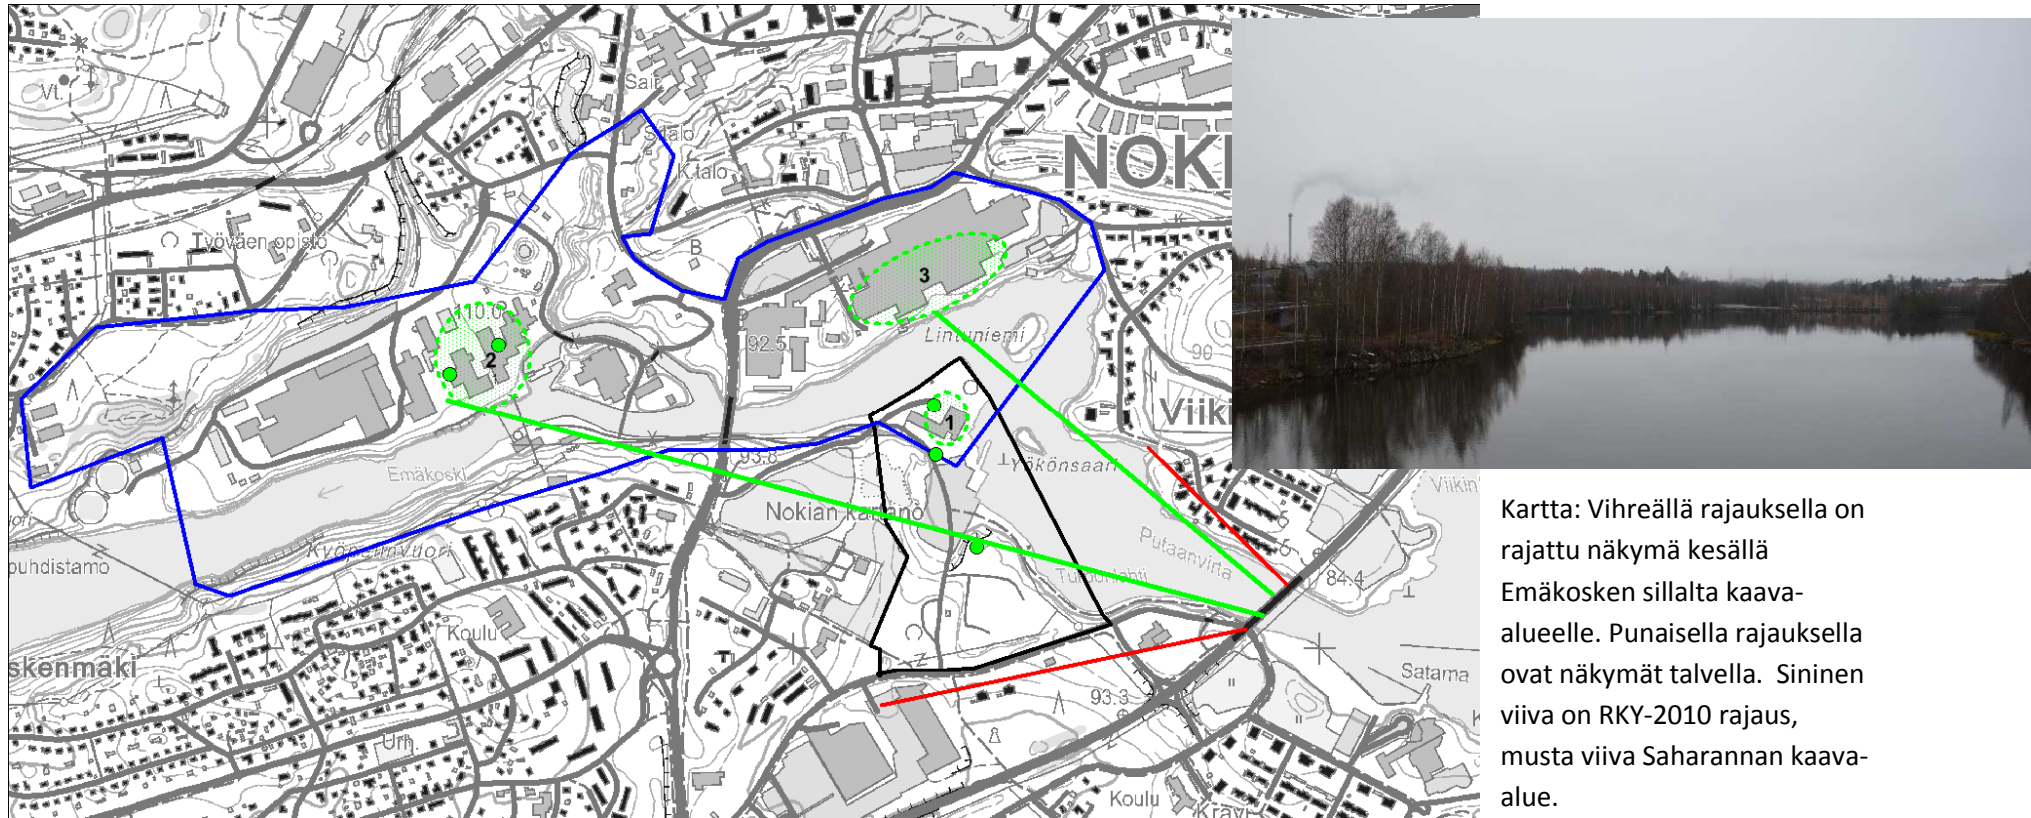
Liitekartta 5: Saharanta ja teollisuusmaisema Nokianvirran maisemassa, Turuntie, Vt 12.

Kartta: Vihreällä rajauksella on rajattu näkymä kesällä Emäkosken sillalta kaava-alueelle. Punaisella rajauksella ovat näkymät talvella. Sininen viiva on RKY-2010 raja, musta viiva Saharannan kaava-alue.

1. Rumpukuorimo (1933-1972), 2. Jyränmaan selluloosatehdas ja lämpökeskus (1950-l). 3. Nokian kumitehtaan teollisuusrakennukset 1960- ja 1970-luku. Vihreällä ympyrällä on merkitty korkeampia kiintopisteitä, Jyränmaan happotorni ja piippu sekä Saharannan valopylväät.

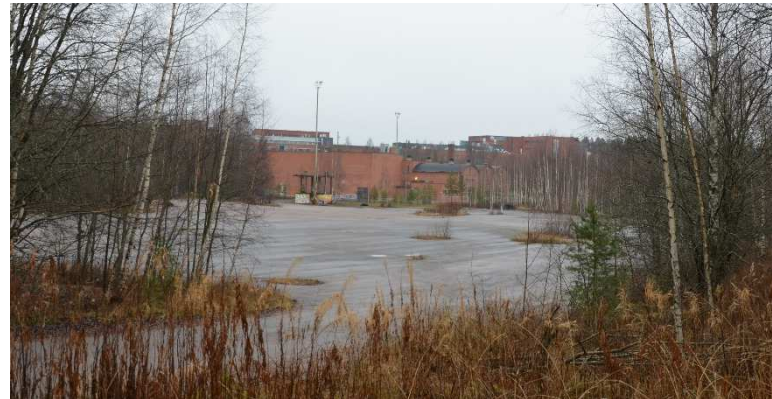
Kartta: Teollisuusmaiseman näkymät kaava-alueella. Teollisuusmaisema on keskeinen osa alueen sisäistä maisemahistoriaa. Keskeisiä näkymiä ovat mm. etelä-pohjoinen -näkymä, jossa kaava-alueen kuorimorakennuksen teollisuusmaisemaa vahvistaa taustalla näkyvät kumitehtaan rakennukset.

Vaaleanvihreä viiva, teollisuusnäkymiä
