RAASEPORI
Horsön rantakaava-alueen
arkeologinen inventointi
2016

Kunta:	Raasepori
Alue:	Horsön saariryhmä
Raportin nimi:	Raasepori, Horsön rantakaava-alueen arkeologinen inventointi
Tutkimuksen laji:	Inventointi
Keskikoordinaatit	P= 6646416, I= 274509 (ETRS-TM35FIN)
Tutkimuslaitos:	Museovirasto/Kulttuuriympäristöpalvelut
Tutkijat:	FM John Lagerstedt, FM Satu Koivisto
Kenttätyöaika:	12.–14.10.2016
Valokuvat:	AKDG 5044:1–120
Alkuperäinen raportti:	Museoviraston arkisto, Helsinki
Raportin kopio:	Länsi-Uudenmaan maakuntamuseo (pdf-tiedosto)

Museoviraston Kulttuuriympäristöpalvelut inventoi lokakuussa 2016 Raaseporin Horsön saariryhmän ranta-
asemakaavan suunnittelualueen. Alueella sijaitsee runsaasti toisen maailmansodan aikaisia
linnoituslaitteita, jotka liittyivät 1940–41 Hankoniemellä ja sen ympäristössä sijainneen Neuvostoliiton
sotilastukikohdan puolustamiseen. Saarilla on myös suomalaisten rakentamia varustuksia, koska
saariryhmällä käytiin ankaria taisteluita kesän ja syksyn 1941 aikana.

Inventointialueelta ei löydetty kiinteitä muinaisjäännöksiä. Sen sijaan alueelta paikallistettiin 74 toisen
maailmansodan aikaista linnoitettua tuliasemaa, korsua, suojaa tai rakennetuksi tul

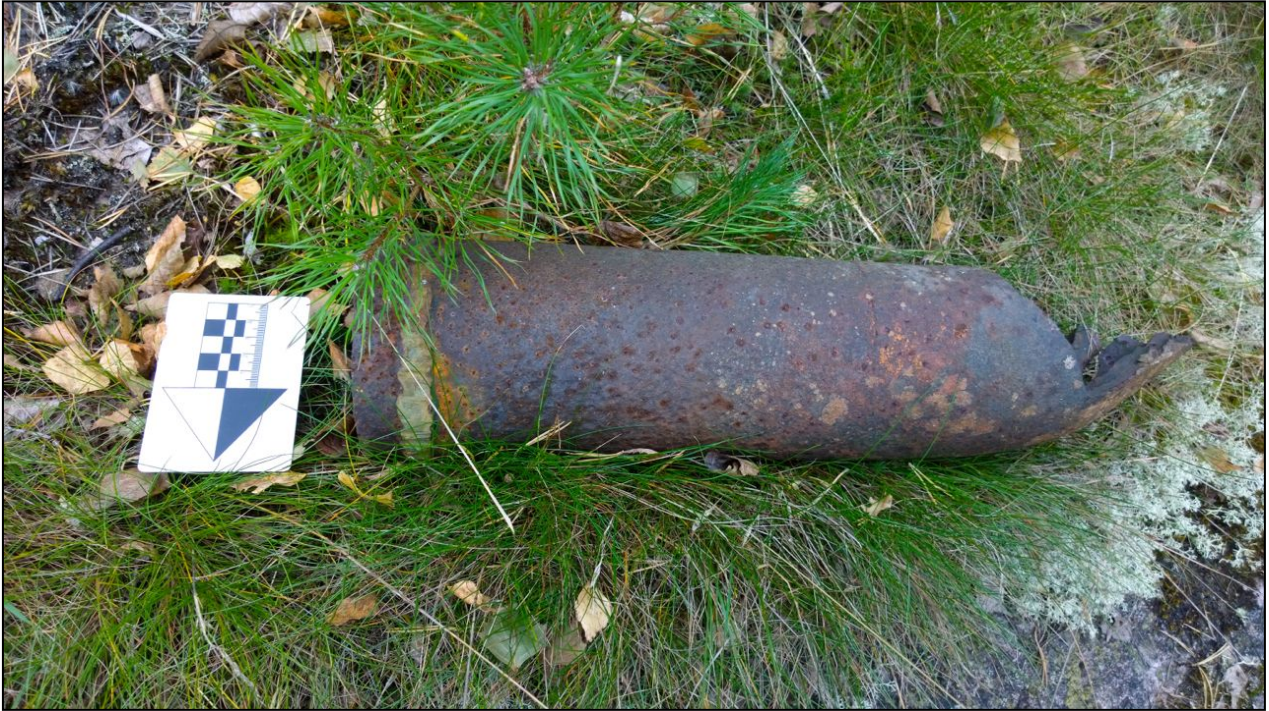
Kuva 5. Tykin ammus Horsön maastossa. Kuva: AKDG5044:67. Museovirasto, Satu Koivisto.

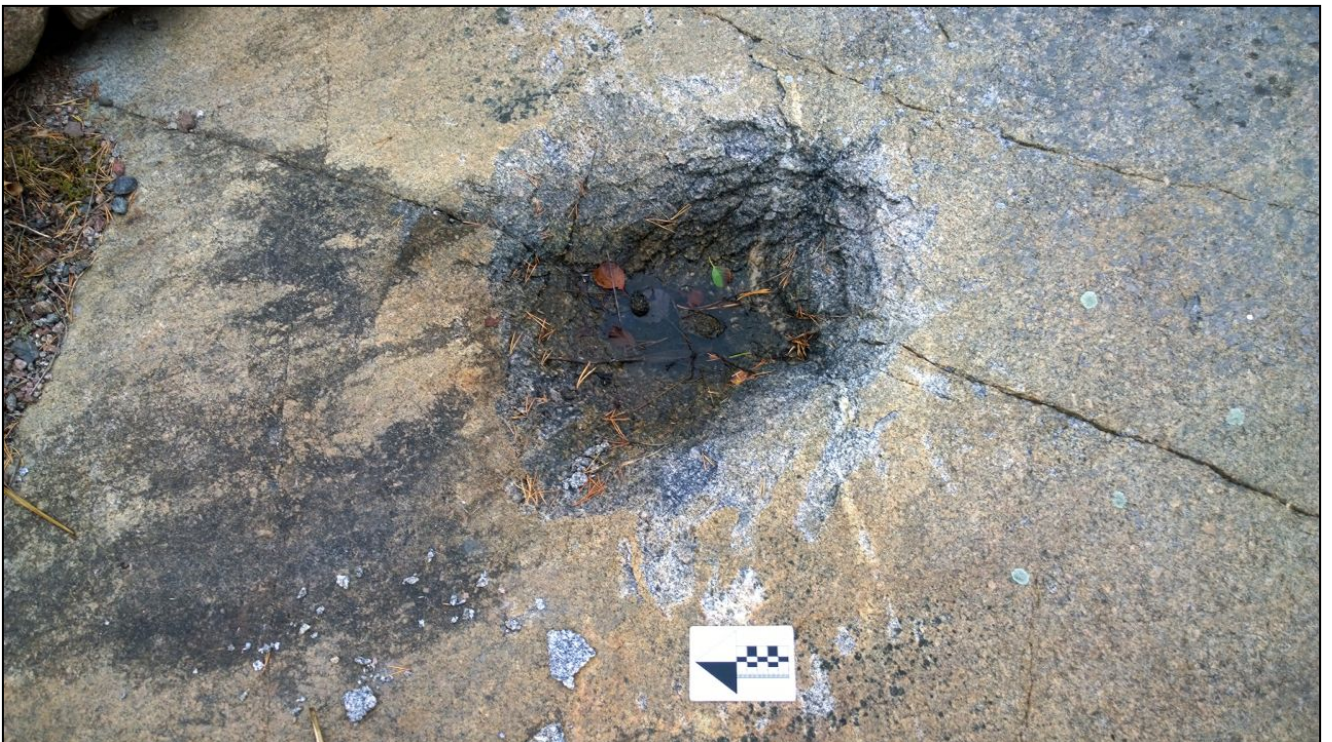
Kuva 6. Kranaatin iskemä Gunnholmin lounaisella rantakalliolla. Kuva: AKDG5044:10. Museovirasto, Satu Koivisto.

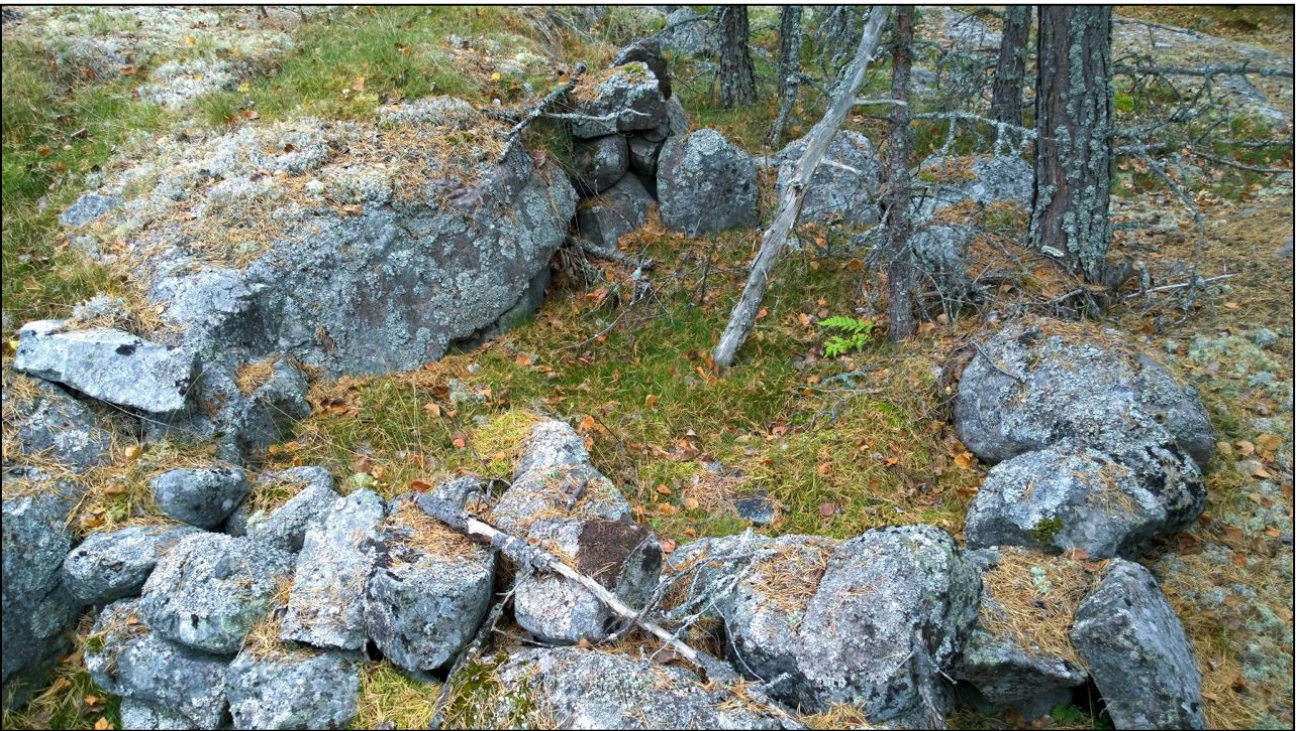
Kuva 11. Pienikokoinen tulasema, jonka suojakivivalli on kasattu kallion reunan kylkeen. Kohde 36 Gunnholmen. Kuva: AKDG5044:50. Museovirasto, Satu Koivisto.

Tuliasemat ovat yleensä pyöreän tai soikean mallisia kivikehiä. Toisinaan ne on kasattu suurikokoisen kivenlohkareen ympärille tai luontaisen kallioseinämän kupeelle (kuva 11). Pienimmät asemat ovat ympyrän muotoon ladottuja kivikehiä, joiden sisähalkaisija on 1,2–1,5 m (kuva 27). Kiviä saattaa olla vain yhdessä kerroksessa, jolloin suojavallin korkeus on 20–40 cm. Näiden asemien alkuperäisestä ulkoasusta ei ole tietoja.

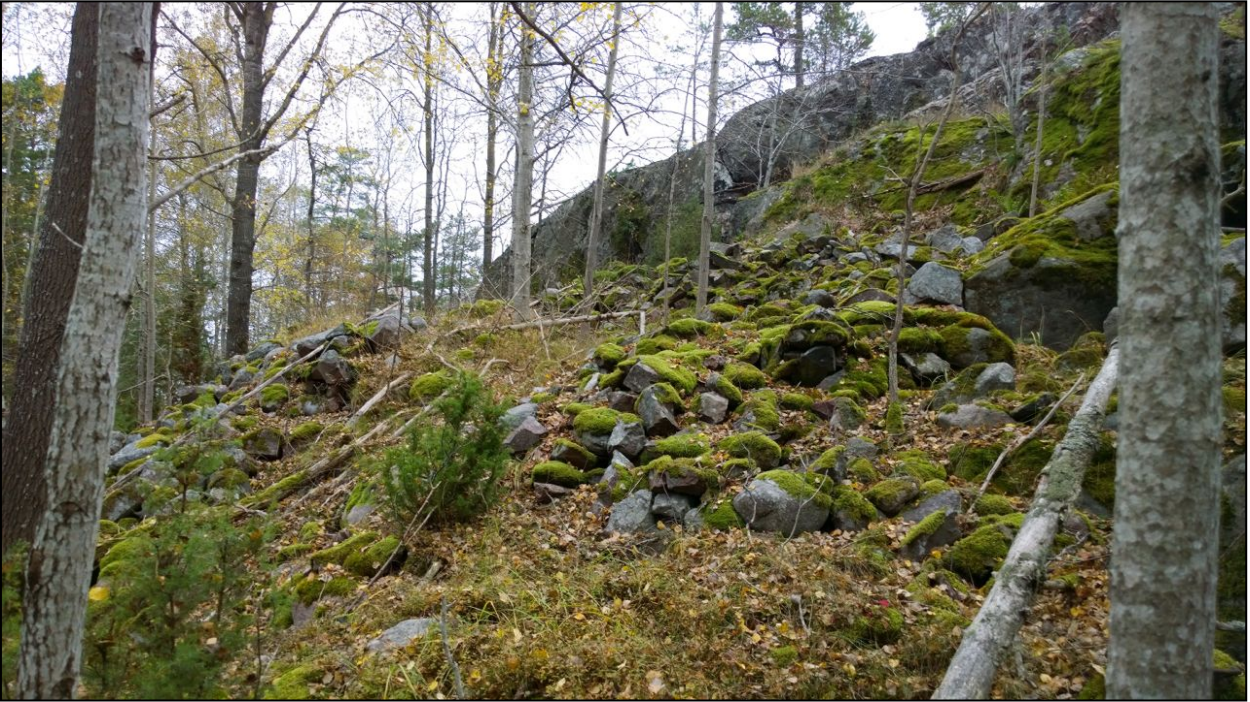
Horsön etelä- ja sisäosissa on kallioseinämien kylkiin sijoitettuja korsuja, joista on jäljellä kookkaita kivivalleja ja kivikasoja (kuva 14). Pienimmät korsut ovat kooltaan 2 x 3 m. Horsön etelärannalla on kallioseinämän juurille kasattu useita suuria korsuja, joiden koko on 8 x 9–15 m. Raunioista löytyy myös metalliosia kuten hirsien kiinnittämiseen käytettyjä hakasia, savutorven kappaleita ja kamiinoiden jäännöksiä (kuvat 16 ja 17).

Kuva 14. Kallion kylkeen rakennetun korsun jäännökset. Kohde 45 Horsön. Kuva: AKDG5044:62. Museovirasto, Satu Koivisto.

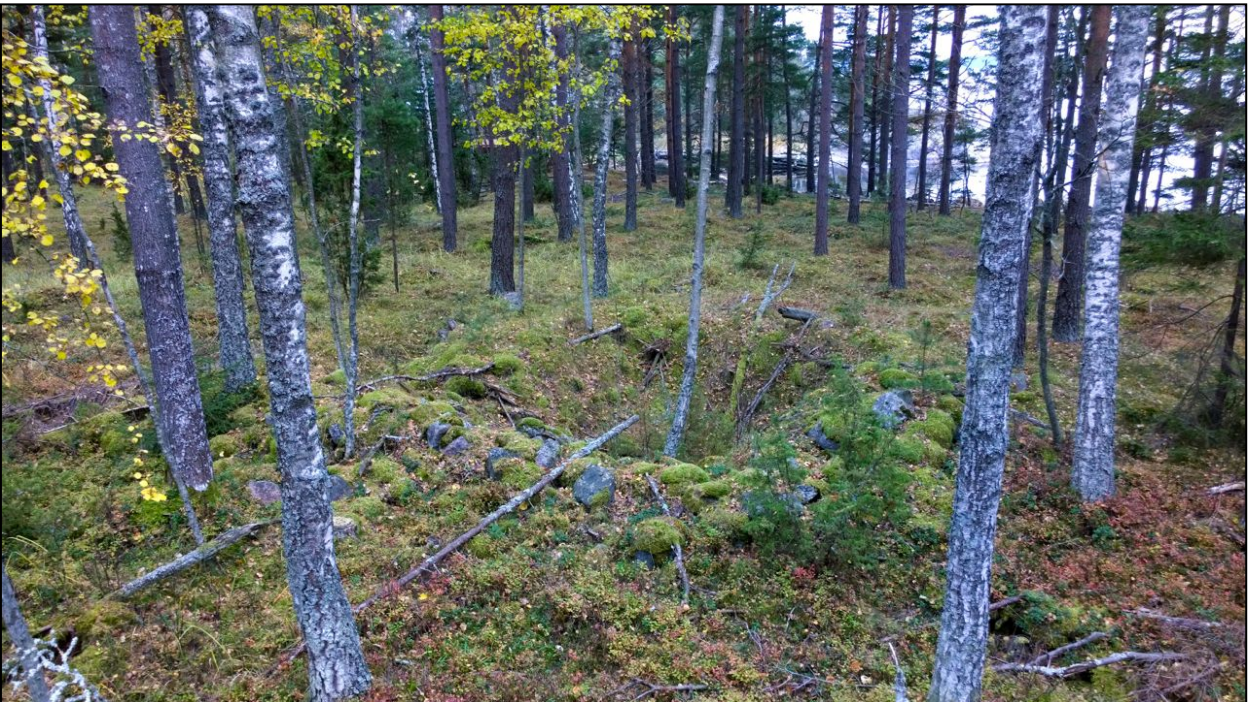
Miehistön majoituspaikoiksi ja materiaalien varastointia varten on rakennettu korsuja. Osa korsuista on valmistettu kaivamalla milloin maaperä on sen sallinut (kuva 15). Ne ovat keskimäärin kooltaan 4 x 5 m ja 1,5 m syviä säännöllisen muotoisia kuoppia, joista on havaittavissa oviaukkojen paikat. Katot ja puurakenteet on purettu myöhemmin. Korsujen ympäristöön on kaivettu lisäksi pienempiä kuoppia, joiden käyttötarkoituksesta ei ole tietoja.

Kuva 15. Maahan kaivetun korsun kuoppa . Kohde 42 Horsön. Kuva: AKDG5044:59. Museovirasto, Satu Koivisto.

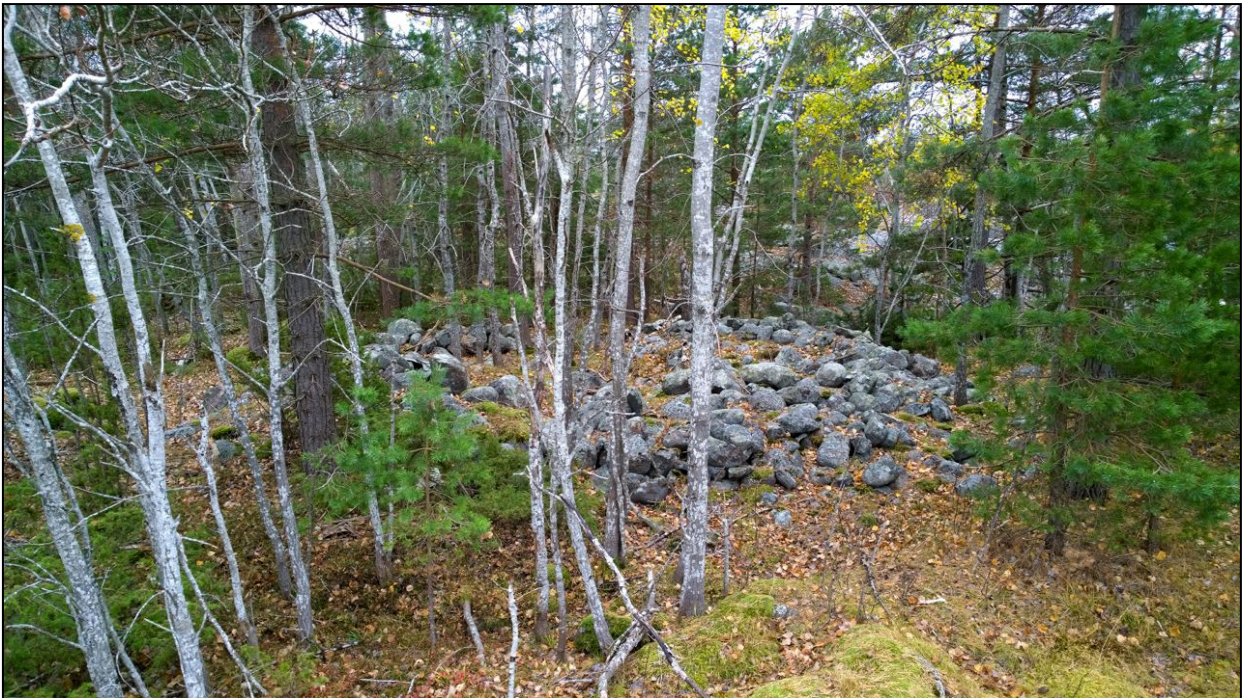
Stackörarnan pohjoisosassa on kivistä ladottu yhden miehen ampumapesäke suuren kiven kyljessä. Luonnonkivistä ladotun rintasuojan koko on 0,5 x 1,5 m ja korkeus 0,4 m.

Kuva 18. Suurikokoinen tulasema. Kohde 03 Stackörarna. Kuva: AKDG5044:6. Museovirasto, Satu Koivisto.

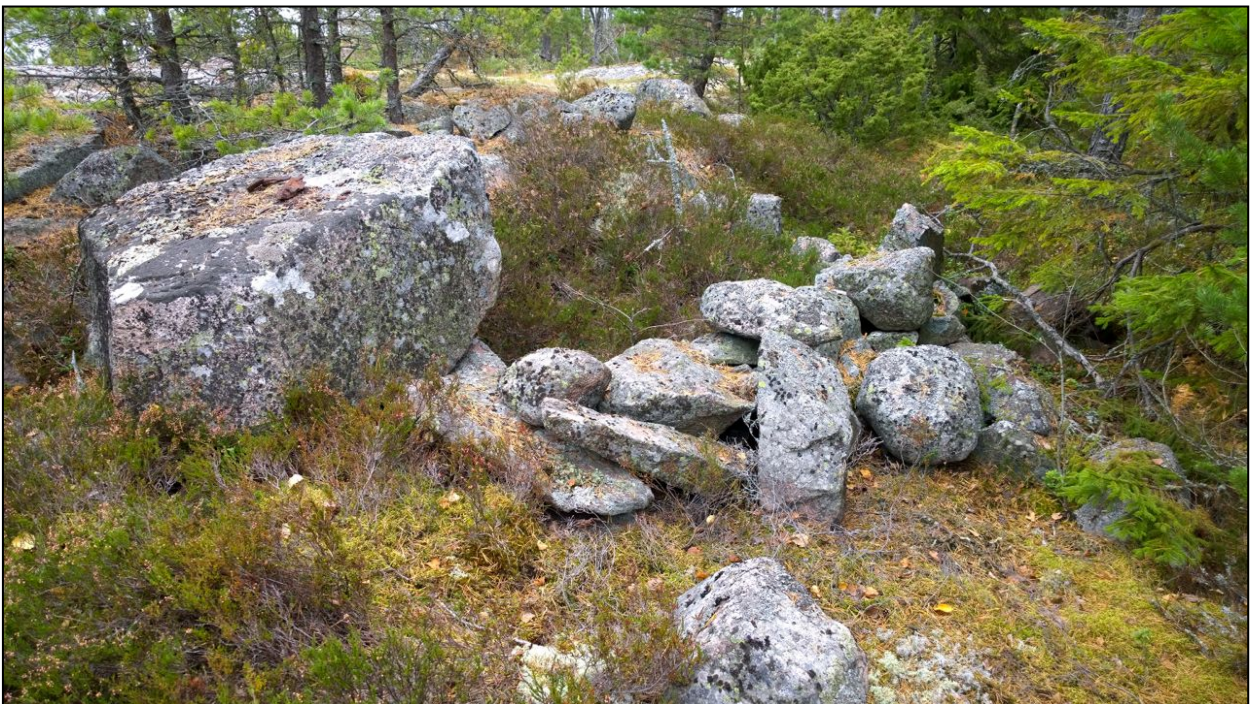
Gunnholmenin pohjoisrannalla on kallion sivustalla kivistä ladottu tulasema, jonka ulkohalkaisija on 2 m ja korkeus 0,8 m.

Kuva 19. Kallion ja isokokaisen luonnonkiven sivuun rakennettu tulasema. Kohde 07 Gunnholmen. Kuva: AKDG5044:15. Museovirasto, Satu Koivisto.

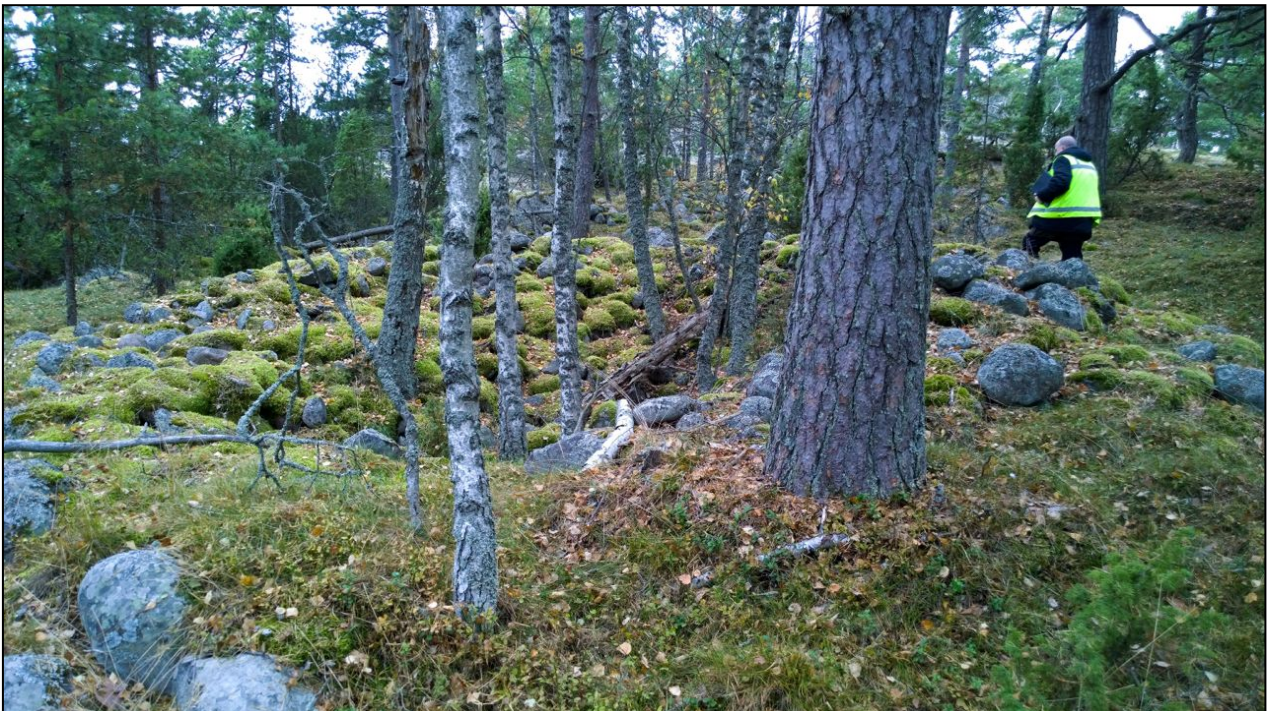
Horsön Äppelvikenin lahden pohjoispuolella on maahan kaivettu korsun kuoppa, jonka ympärillä on kiviä. Korsun sisätilan koko on 5 x 5 m.

Kuva 23. Korsun rauniot. Kohde 48 Horsön. Kuva: AKDG5044:70. Museovirasto, Satu Koivisto.

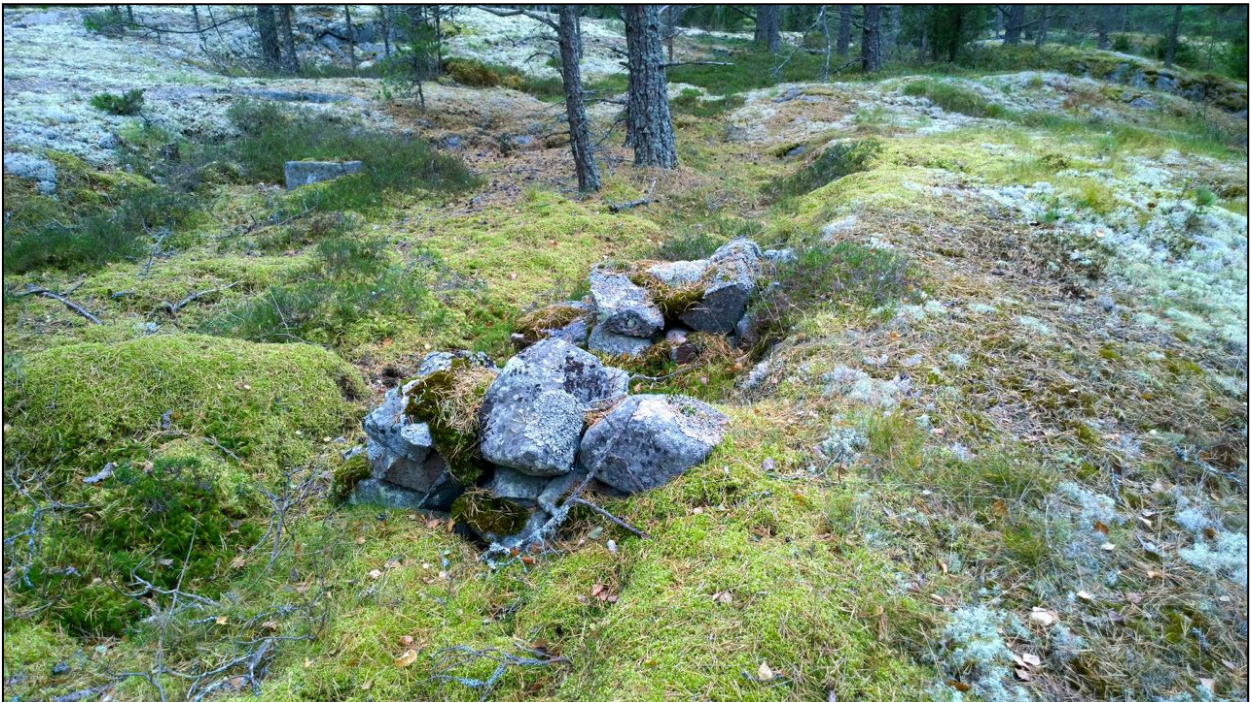
Horsön pohjoisrannassa on kivistä ladottu yhden kiväärin miehen ampumapesäke. Rintasuojan muodostaa luontainen kallion reuna, jonka taakse on kasattu sivustasuojiksi vähäiset kivivallit. Kohteen vieressä on kaksi muuta samanlaista asemaa.

Kuva 25. Yhden kiväärimiehen ampumapesäke, jonka rintasuojan muodostaa kallion reuna. Sivusuojat on ladottu kivistä. Torjuntasuunta on kuvan oikean reunan suuntaan. Kohde 59 Horsön. Kuva: AKDG5044:88. Museovirasto, Satu Koivisto.

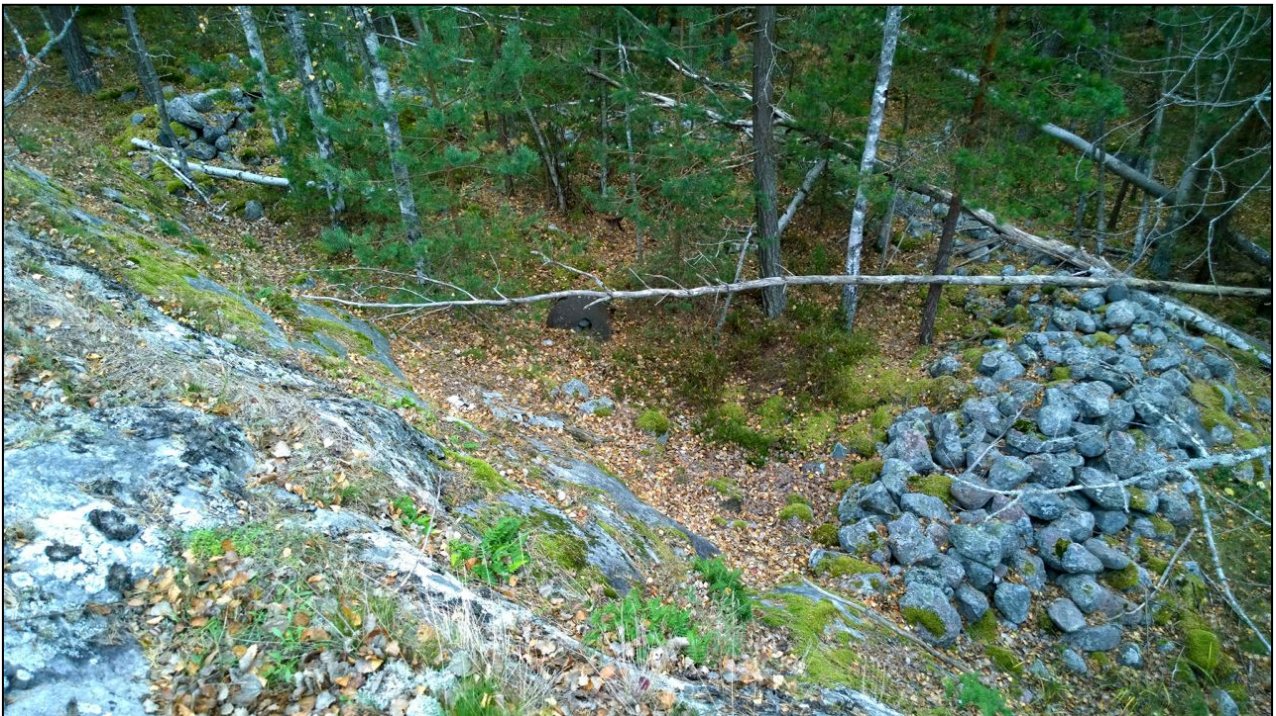
Horsön itäosassa, Östervikenin lahden pohjoispuolella on korsun tai tuliaseaman raunio, jonka kivrakenteen halkaisija on 5 m.

Kuva 26. Suurikokoinen korsu, joka on rakennettu kallioseinämän kylkeen. Kohde 67 Horsön. Kuva: AKDG5044:100. Museovirasto, Satu Koivisto.

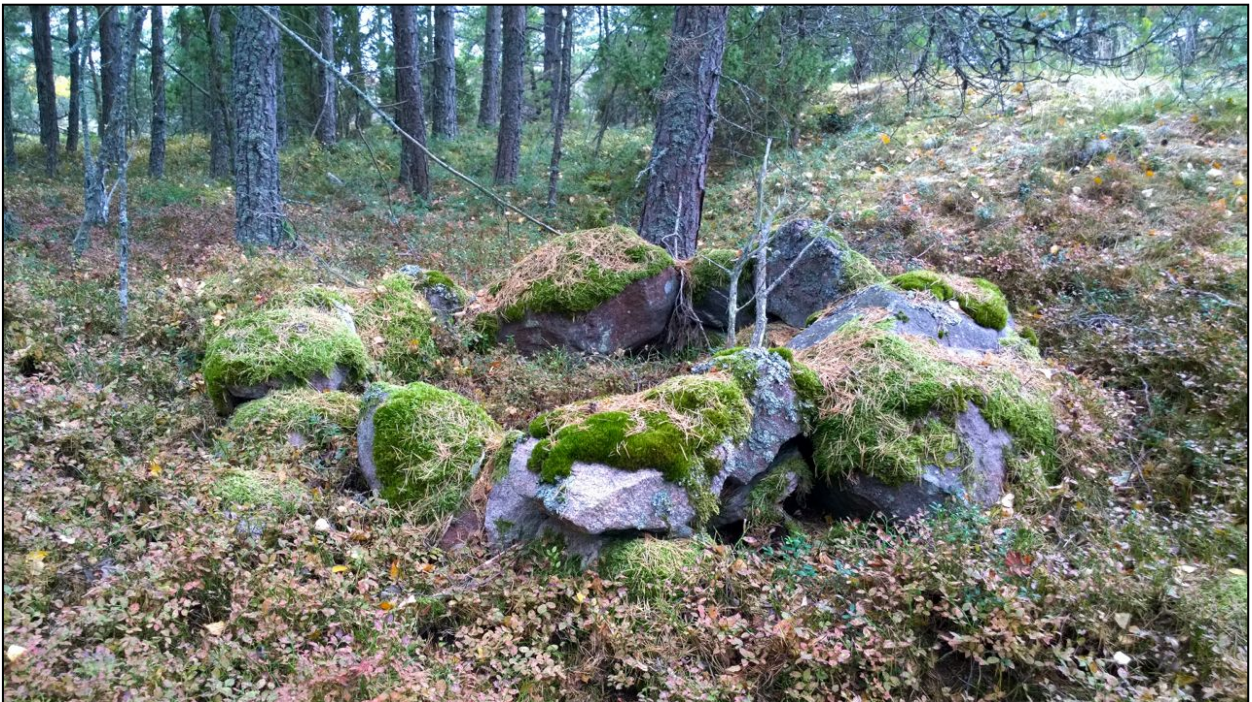
Svedjeholmenin itäisemmän saaren pohjoisosassa on pyöreä tulasema, joka muodostuu kehään asetetuista kivistä. Aseman ulkohalkaisija on 1,5 m.

Kuva 27. Pienikokoinen, pyöreä tulasema. Kohde 78 Svedjeholmen. Kuva: AKDG5044:113. Museovirasto, Satu Koivisto.
