INVENTOINTIRAPORTTI

Haaga, Kivihaka

Ensimmäisen maailmansodan aikaisten luolien

G6 ja G7 inventointi

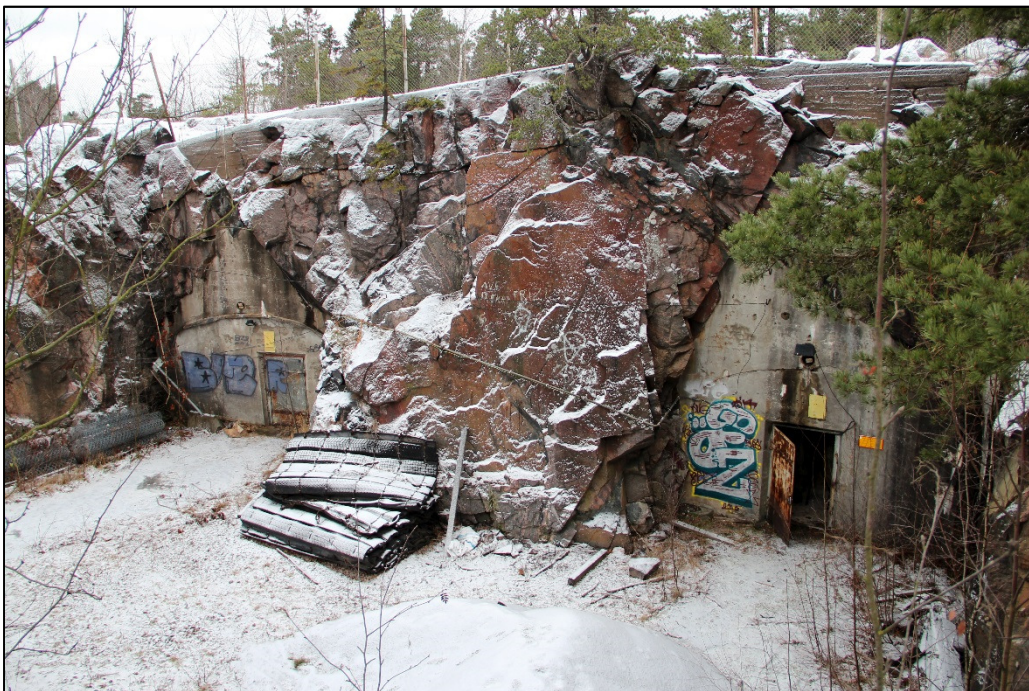
Kansikuva: Luolien G6 ja G7 sisäänkäynnit ja edustan kalliroleikkaus. AKDG49189:7.

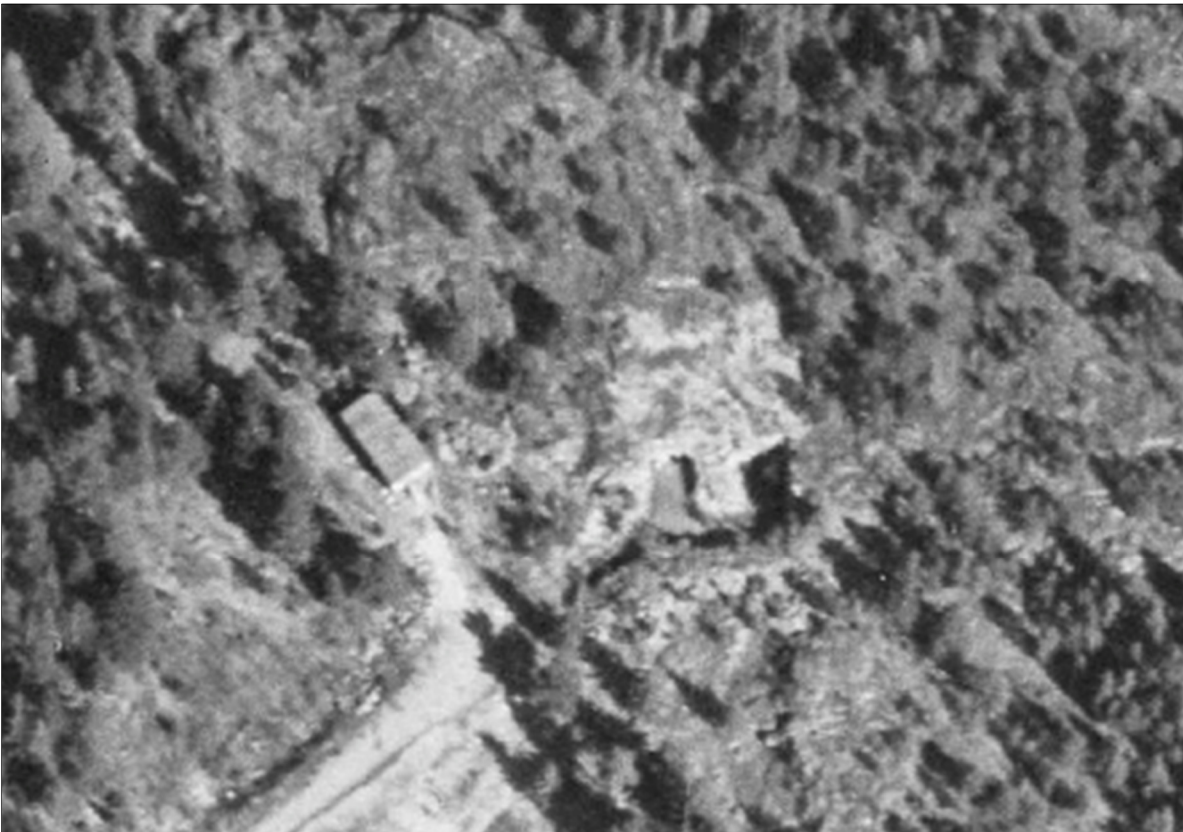
Kuva 4. Luolat G6 ja G7 keväällä 1943. Sisäänkäyntien edusta erottuu alkuperäisen muotoisena. Luolien länsipuolella näkyy varasto- tai parakkirakennus. Osa Helsingin ortoilmakuvasta vuodelta 1943. Helsingin kaupungin karttapalvelu.

Vuoden 1943 Helsingin ortoilmakuvassa näkyy luolan G6 oviaukosta 37 m länteen noin 6 x 12 m kokoinen varastorakennus tai parakki (kuva 4). Sitä ei ole enää vuoden 1950 ilmakuvassa.¹¹

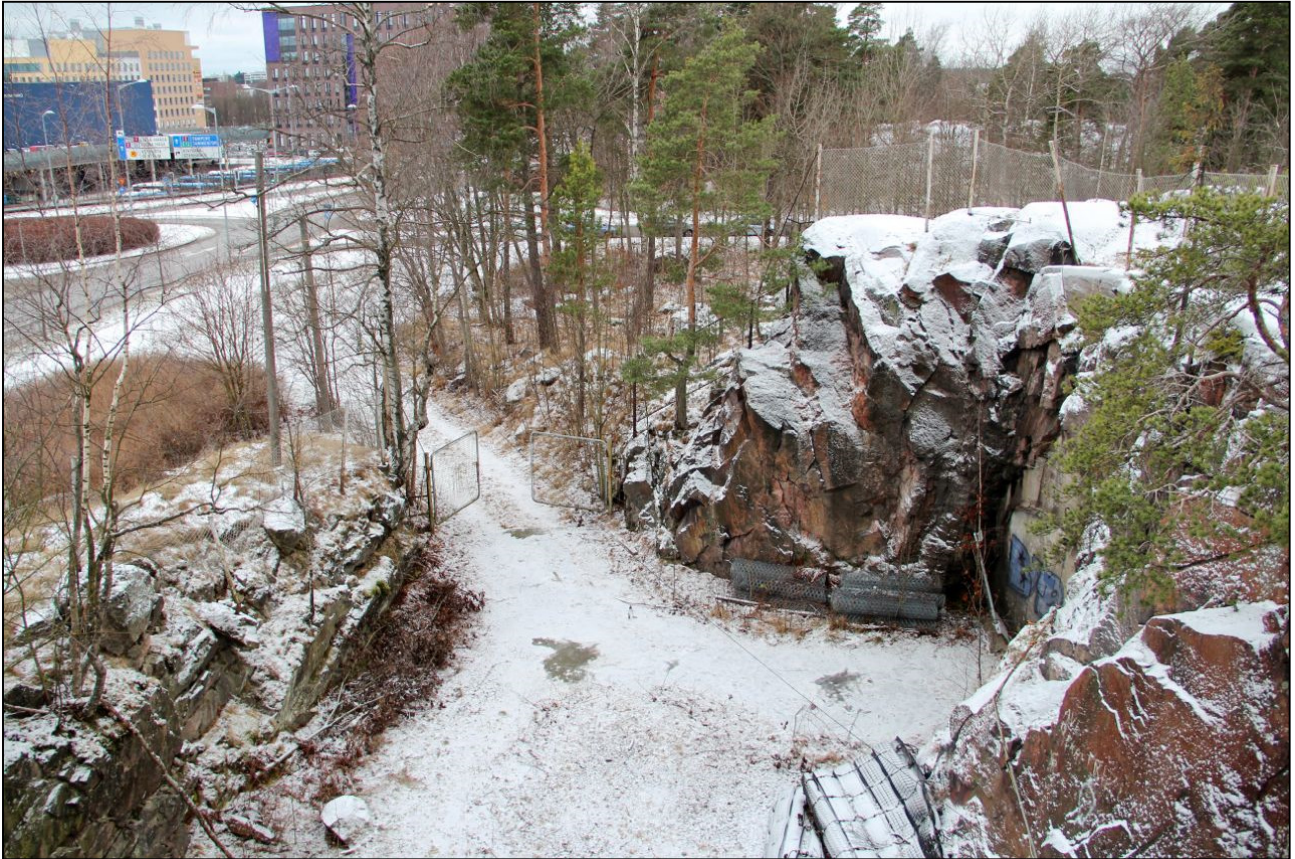
Kuva 7. Sisäänkäyntien edessä oleva kallioleikkaus lounaan suuntaan kuvattuna. Kuva: AKDG49189:6.

Kummankin luolan oviaukko aukeaa etelän suuntaan, avolouhokseen, jonka koko on 14 x 20 m ja syvyys 2,5–8 m. Luolien sisäänkäynnit ovat aikanaan olleet 4,5–5 m kapeissa rotkoissa, joista itäiseen, G7 luolaan johtava rotko kääntyi lähes suorakulmaisesti oviaukolle. Luolien sisäänkäyntien välistä on louhittu vuosien 1997–2007 aikana kalliota pois noin 30 m² alueelta.

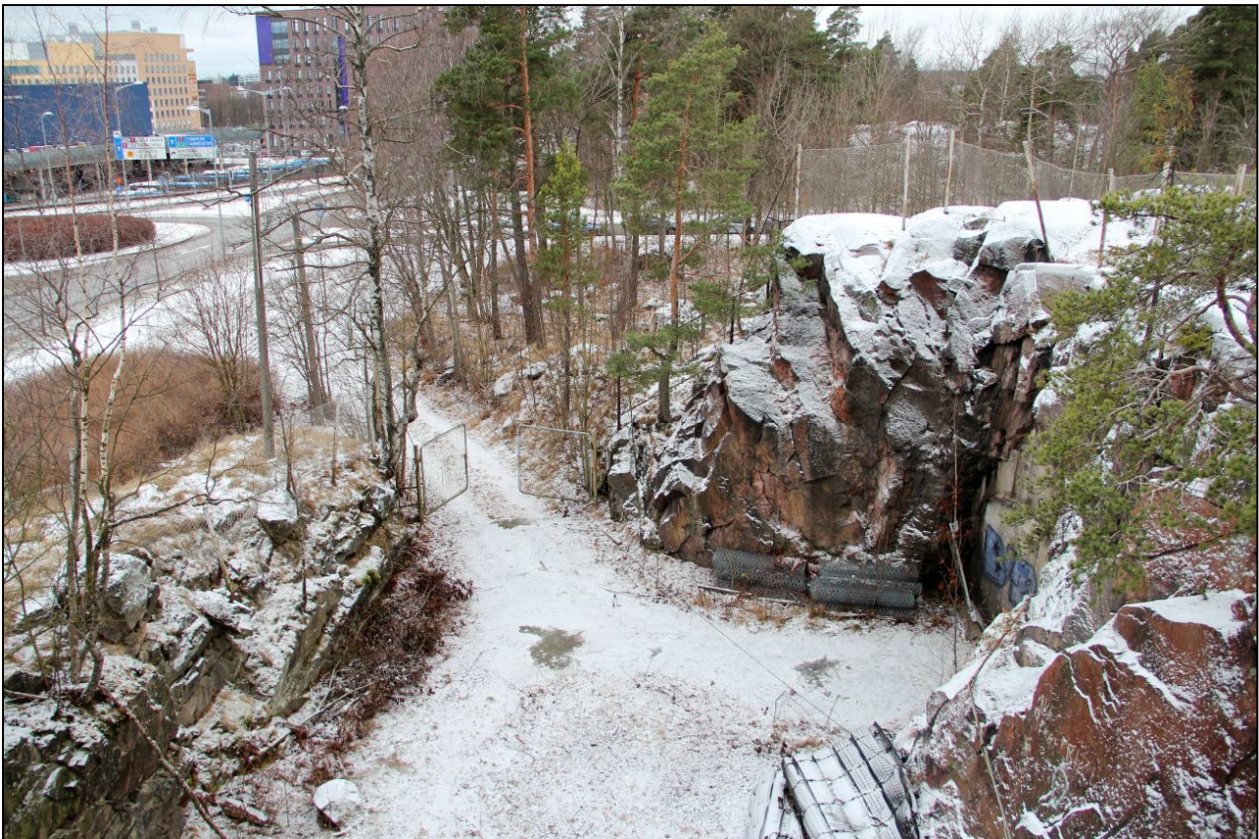
Kuva 8. Sisäänkäyntien edessä oleva kallioleikkaus ja luolan G7 ulkoseinä koillisen suuntaan kuvattuna. Kalliosta myöhemmin louhittu alue on vasemmalla, kumisten räjähdysuojamattojen kohdalla. AKDG49189:6.

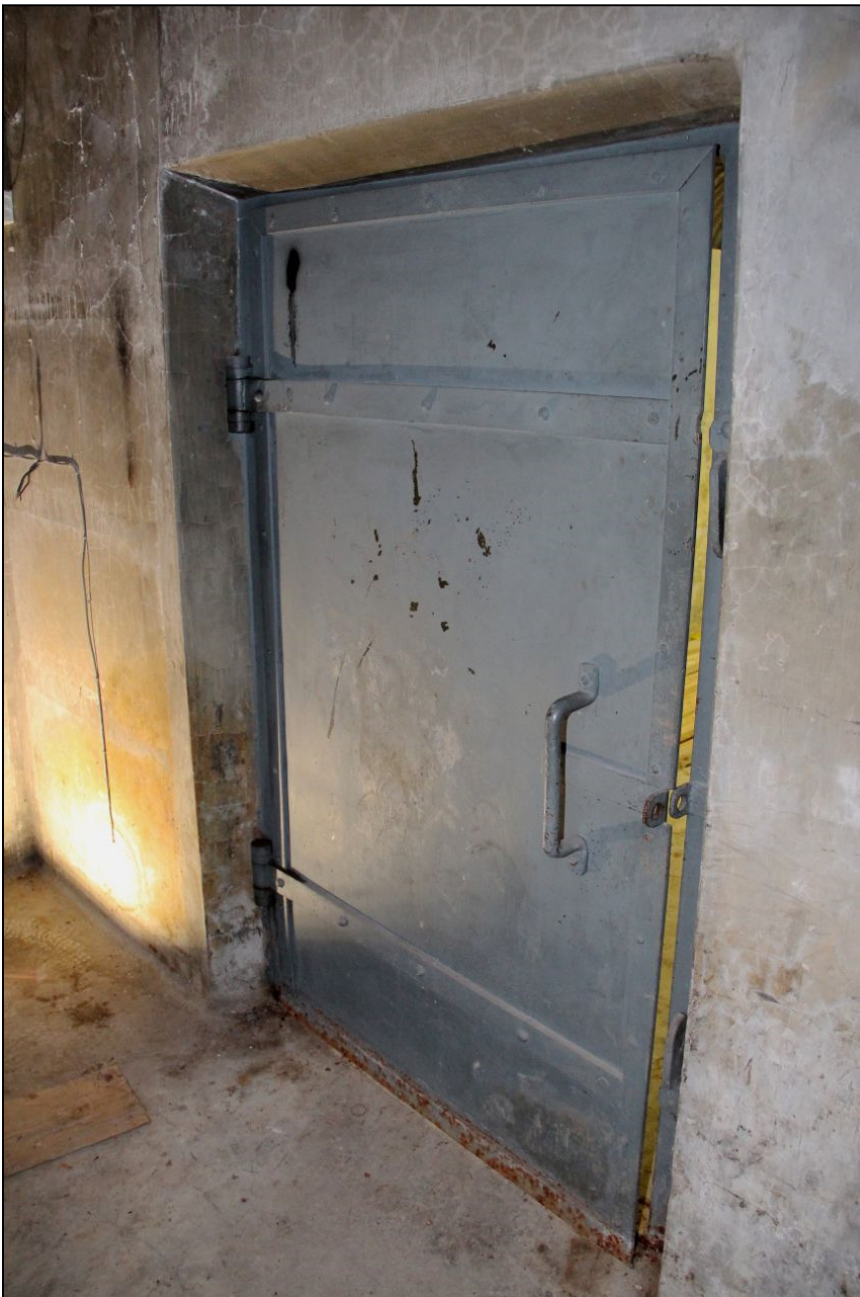
Kuva 11. Luolan G6 ovi eteisestä varastotilaan. Kummankin luolan kaikki ovet olivat samanlaisia. Ainoastaan saranoiden kätisyydessä oli eroja. AKDG49189:11.

Eteisen koko on 1,5 x 4,4 m. Sisäänkäyntien ovet on sijoitettu eri kohtiin siten ettei luolan edessä räjähtävän ammuksen sirpale- tai painevaikutus kohdistuisi suoraan varastotilaan. Ulkoseinän paksuus on 40 cm (kuva 9). Alkuperäisen, ensimmäisen maailmansodan aikaisen, teräksisen ulko-oven oviaukon leveys on 106 cm ja korkeus 180 cm. Ovillevyn paksuus on 8 mm ja sen ulkopintaa kiertää 10 mm paksu teräksestä valmistettu kehys. Ovi aukeaa ulospäin kahden jyrkän lehtisaranan varassa. Saranat ovat oven oikeassa reunassa ulkoa päin katsoessa. Ovi lukitaan ulkopuolelta riippulukolla, jonka lisäksi oven karmin vasemman ulkopinnan ylä- ja alaosassa on kaksi käännettävää terässalpa. Oven sisäpuolella ei ole telkiä.

Eteisen ja varastoluolan välisen betoniseinän paksuus on 35 cm. Alkuperäiset läpiviennit on muurattu umpeen. Väliseinän oviaukon ja oven tekniset toteutukset ja mitat ovat samanlaiset kuin luolan ulko-ovessa. Väliseinän oven saranat ovat oikealla puolella sisäänkäynnin suunnasta katsottaessa ja ovi aukeaa ulospäin varastotilasta.

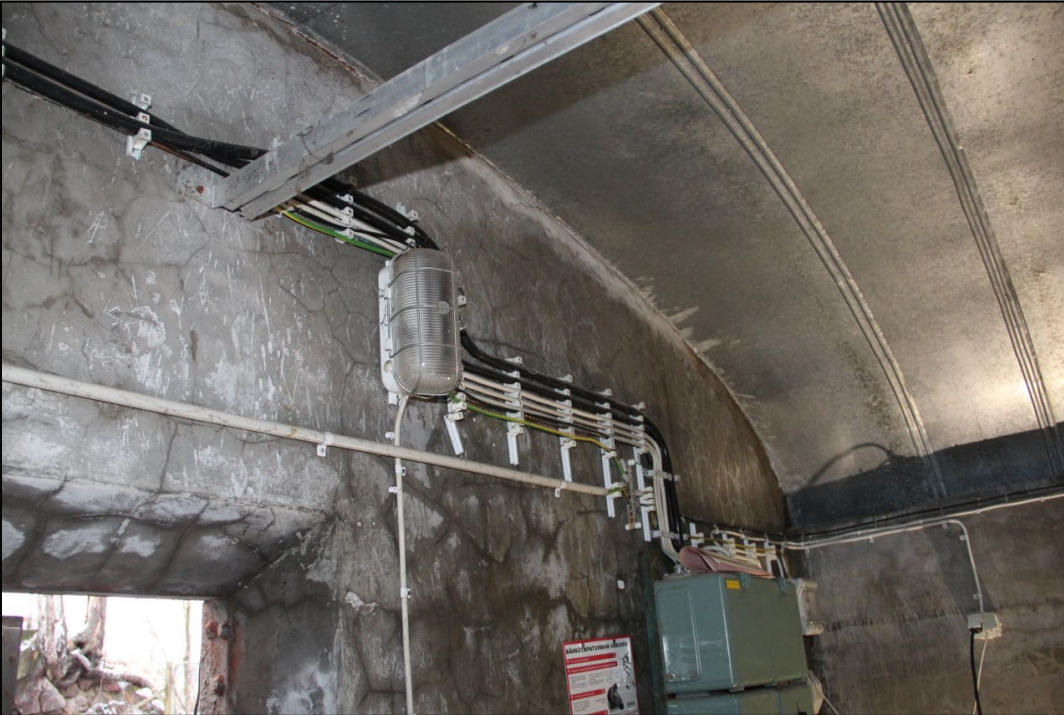
Kuva 12. Luolan G6 eteinen lounaan suuntaan kuvattuna. Katon alkuperäiset aaltopellit on poistettu ja korvattu uusilla. Luolan sähkölaitteet on myös uusittu myöhemmin. AKDG49189:12.

Eteisen alkuperäinen aaltopeltikatto on vaihdettu jossakin vaiheessa uusiin sileisiin kattopelteihin, jotka on kiinnitetty paikoilleen niittaamalla (kuva 12). Eteiseen on myöhemmin asennettu uutta tekniikkaa kuten sähköpääkeskus, sähkövalaistus, varastotilan kuivain, hormoneja sekä pistorasioita (kuva 13).

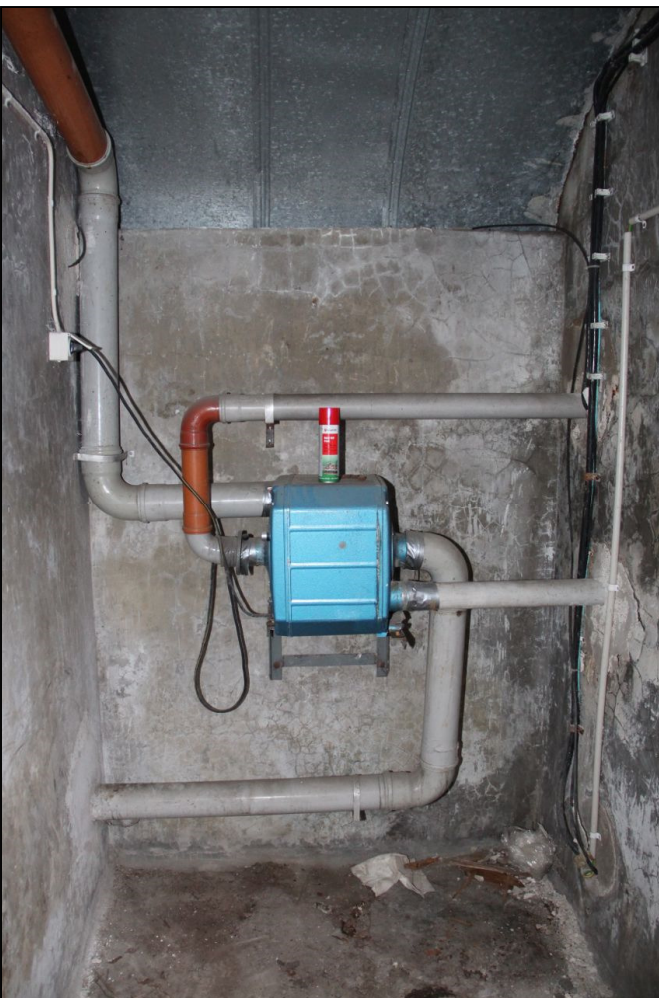
Kuva 13. Luolan G6 eteinen idän suuntaan kuvattuna. Alkuperäinen ilmanvaihtohormisto on purettu ja luolaan on myöhemmin asennettu uusi kuivain. Kuva AKDG49189:16.

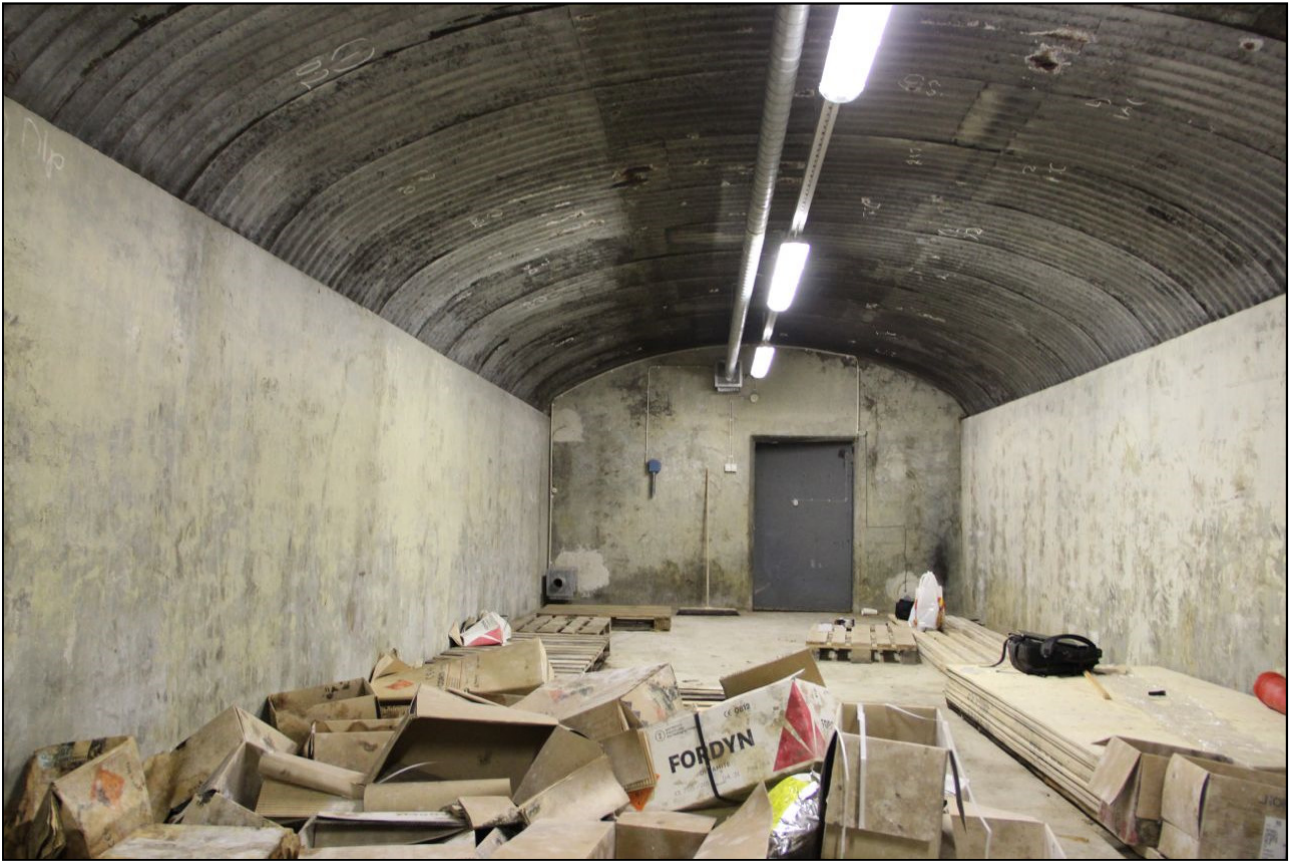
Kuva 14. Luolan G6 varastotila etelän suuntaan kuvattuna. Väliseinässä on ovi eteiseen. Kuva: AKDG49189:17.

Varastotila on kooltaan 4,4 x 13,9 m (kuvat 14 ja 15). Varastotilan takaseinän läpiviennit on muurattu myöhemmin umpeen. Seinä- ja lattiapinnat ovat vaaleaa betonia. Huomattavista kosteusvaurioista ei ole jälkiä. Kalliosta tihkuva kosteus on valunut sisäseinien ulkopuolelta luolan lattian alle, josta vesi on johdettu ulkoseinien ali salaojaan. Varastotilan lattiassa, sisäänkäynnin puoleisissa kummassakin nurkassa, on pyöreät aukot, joiden halkaisijat ovat noin 10 cm. Aukoista on voitu johtaa salaojitukseen luolan varastotilan sisään kertynyt vesi. Lattian reunoihin ei ole tehty matalia uria veden poistoa varten, jollaisia on toisinaan löytynyt saman aikakauden luolissa.

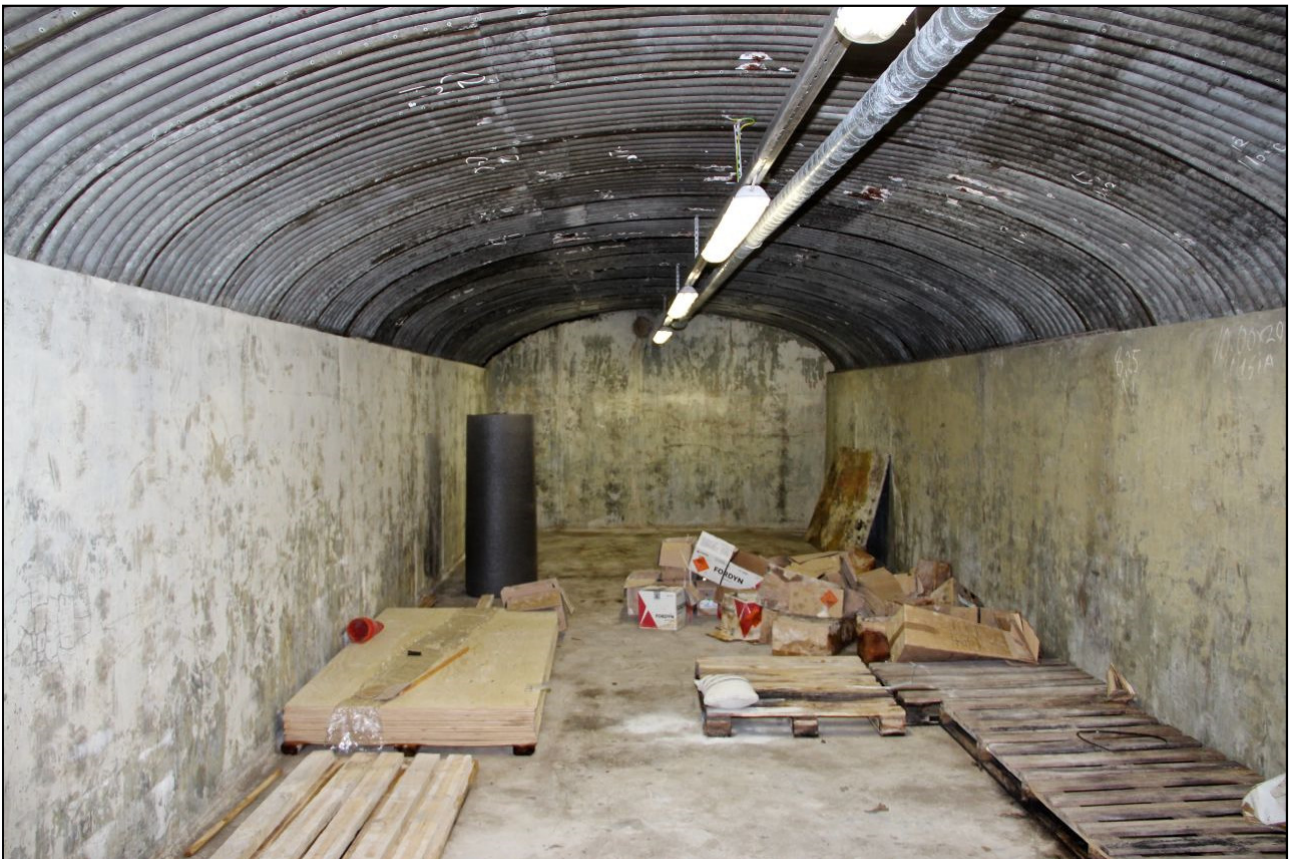
Kuva 15. Luolan G6 varastotila pohjoisen suuntaan kuvattuna. Kuva: AKDG49189:20.

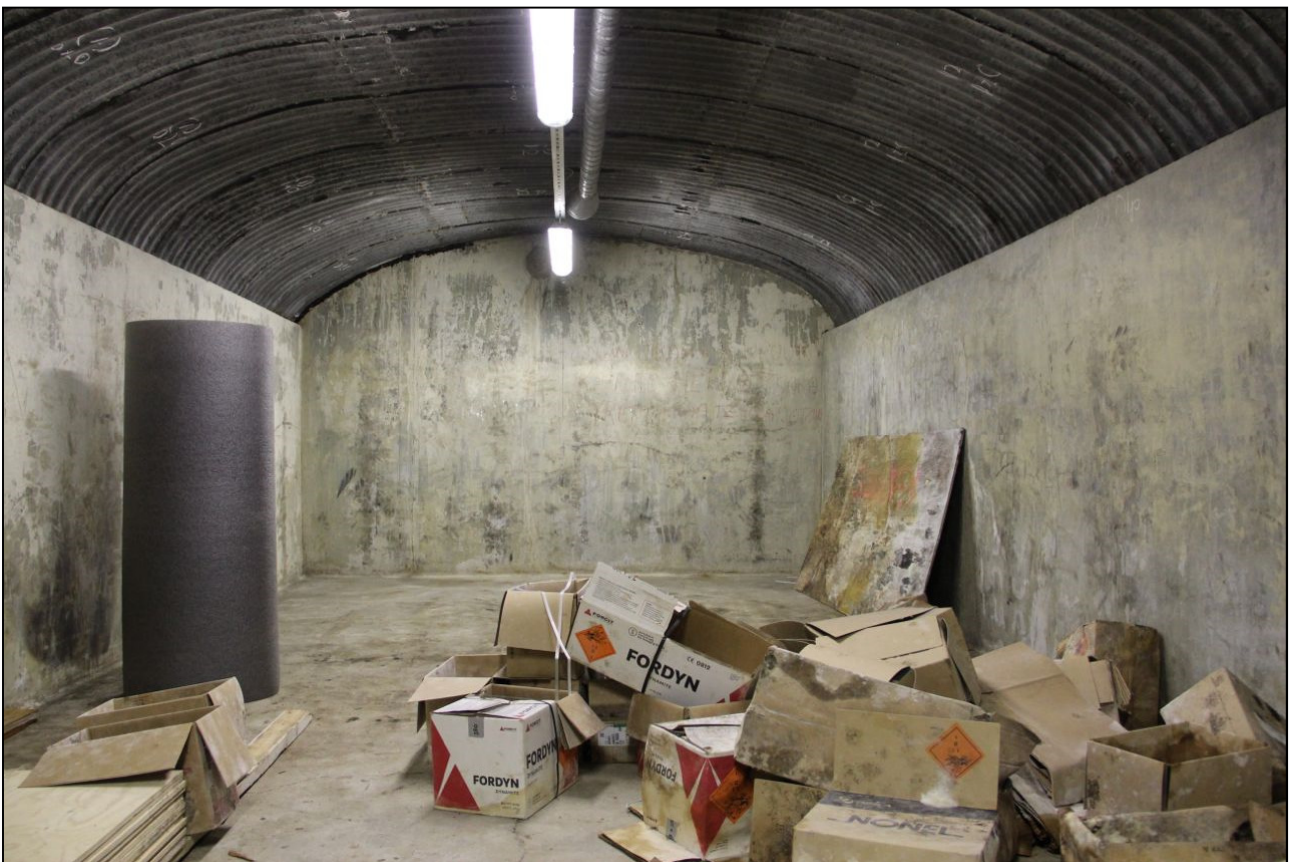
Kuva 17. Luolan G6 varastotilan takaseinä. Kuvattu pohjoisen suuntaan. Kuva: AKDG49189:23.

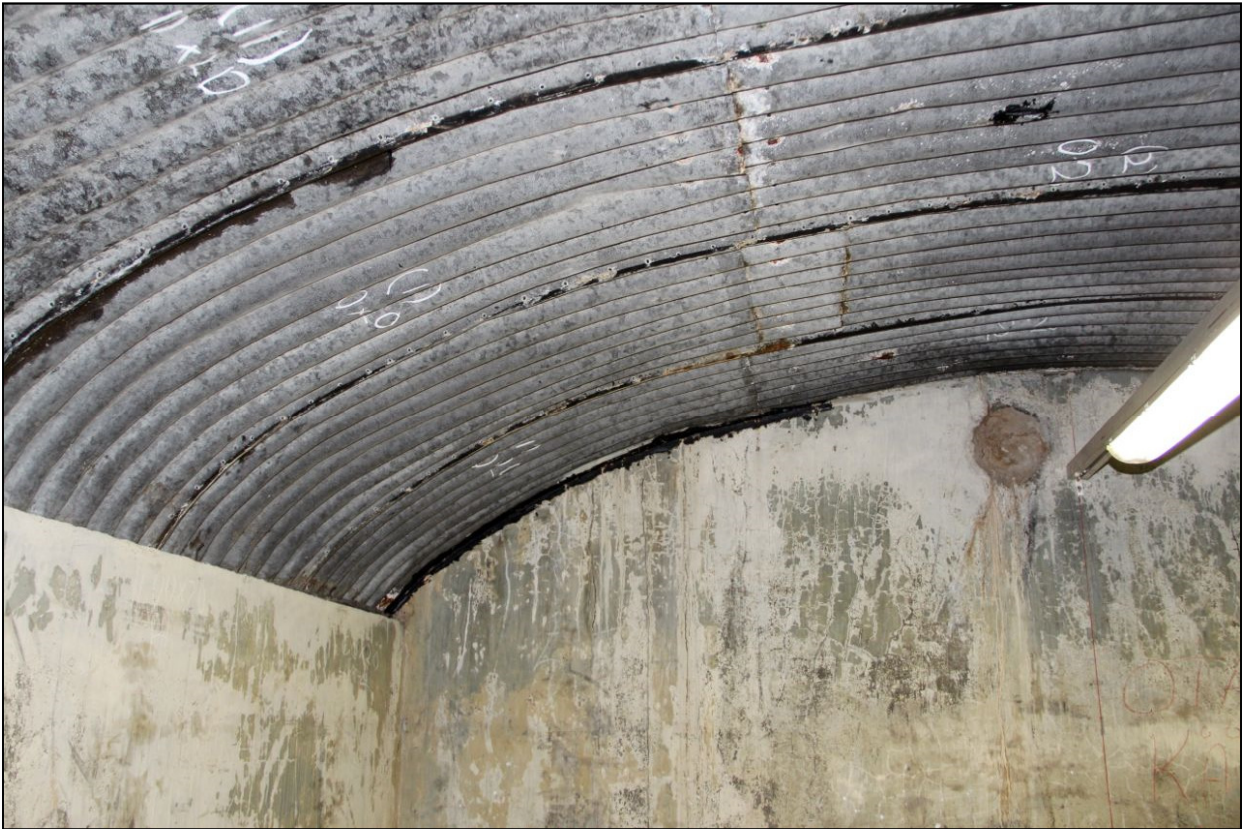
Kuva 18. Luolan G6 varastotilan aaltopeltikaton saumoja on tiivistetty piellä. Kuva: AKDG49189:21.

Sisäkatto on sinkittyä aaltopeltiä. Se on kiinnitetty niittaamalla todennäköisesti kalliokatosta tuleviin terästankoihin. Alareunastaan aaltopellit on kiilattu lankuilla betoniseinän ja kalliokaton väliin (kuva 19). Aaltopeltilevyjen saumat ovat 75 cm:n välein, joten peltilevyt saattavat olla noin 80 cm leveitä. Saumoja on tilkitty piellä (kuva 18).

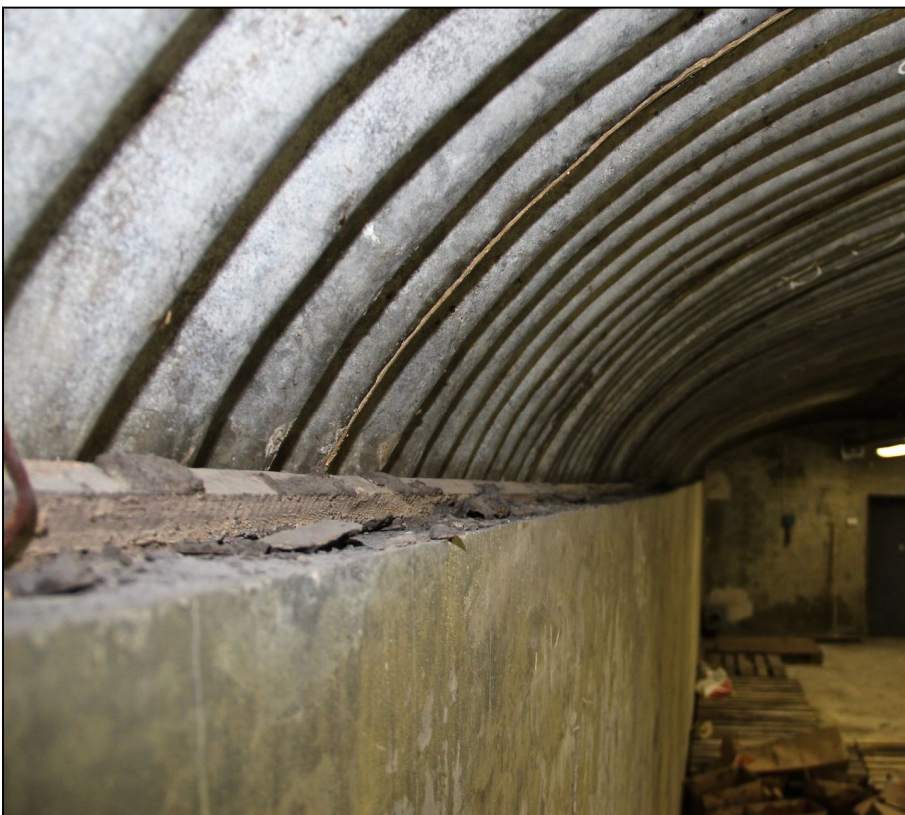
Kuva 19. Luolan G6 varastotila. Aaltopeltikatto on kiilattu alareunastaan lankulla betoniseinän ja kalliopinnan väliin. Kuvattu etelän suuntaan. Kuva: AKDG49189:22.

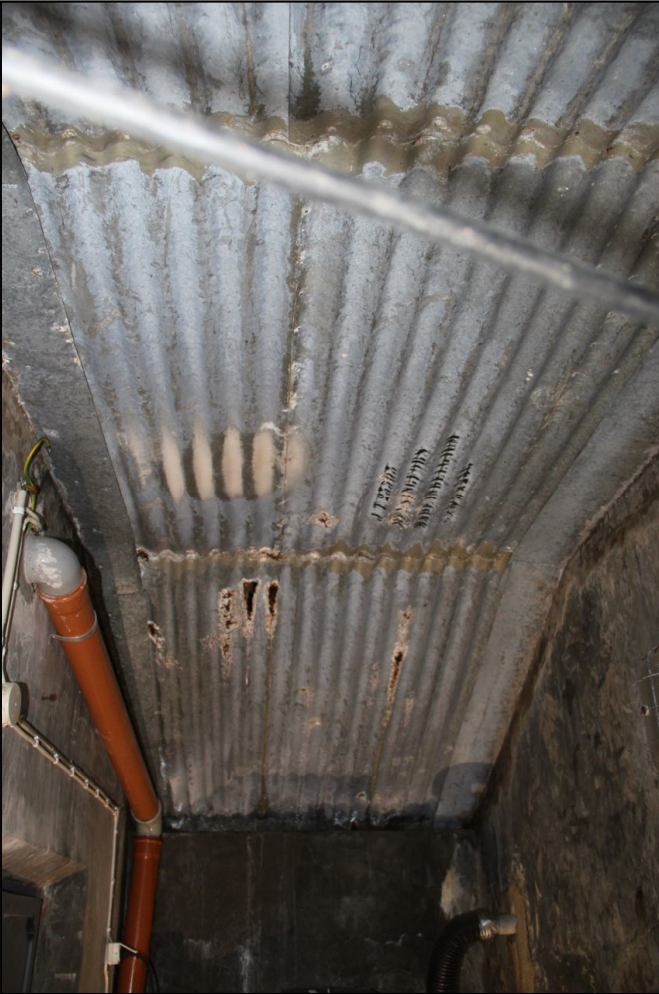
Kuva 21. Luolan G7 eteisen idän suuntaan kuvattuna. Katon keskiosassa näkyy mustalla maalattua tekstiä. Kuva: AKDG49189:25.

Eteisessä on alkuperäinen aaltopeltikatto, joka on asennettu paikoilleen kulmikkaasti eikä kaarevasti kuten varastotilan katossa (kuva 21). Yhdessä aaltopellin kappaleessa on mallineella eli sapluunalla maalattu, musta teksti (kuva 22):

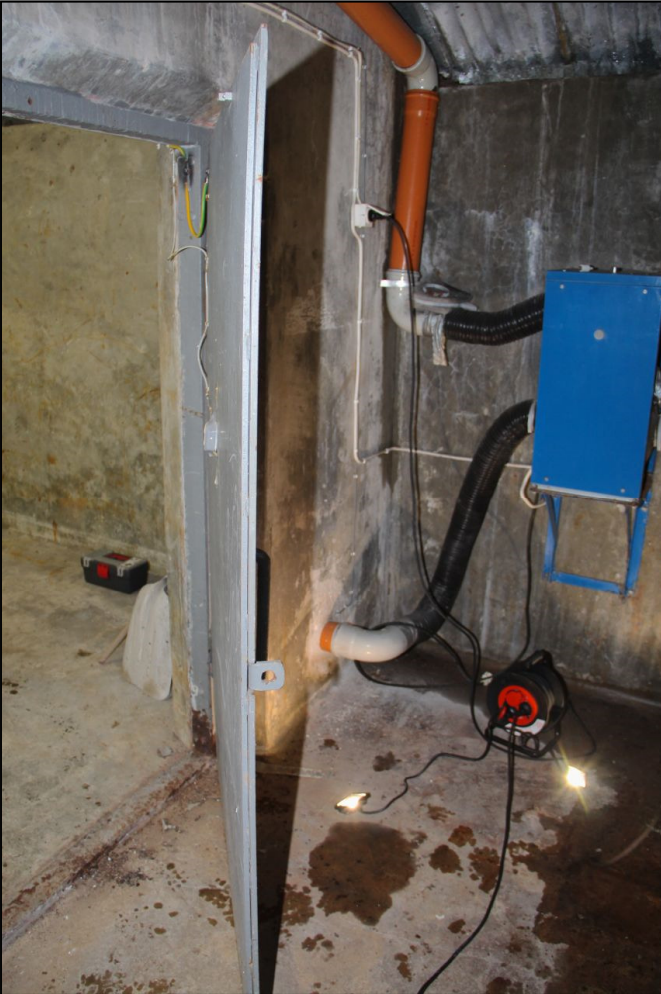
Kuva 23. Luolan G7 eteinen. Ovi varastotilaan ja myöhemmin asennettu kuivain. Kuvattu koilliseen. Kuva: AKDG49189:26.

Eteisen ja varastoluolan välisen betoniseinän paksuus on 35 cm. Alkuperäiset hormiston läpiviennit on muurattu umpeen. Väliseinän oviaukon ja oven (kuvat 23, 24) tekniset toteutukset ja mitat ovat samanlaiset kuin luolan ulko-ovessa. Väliseinän oven saranat ovat oikealla puolella sisäänkäynnin suunnasta katsottaessa ja ovi aukeaa ulospäin varastotilasta.

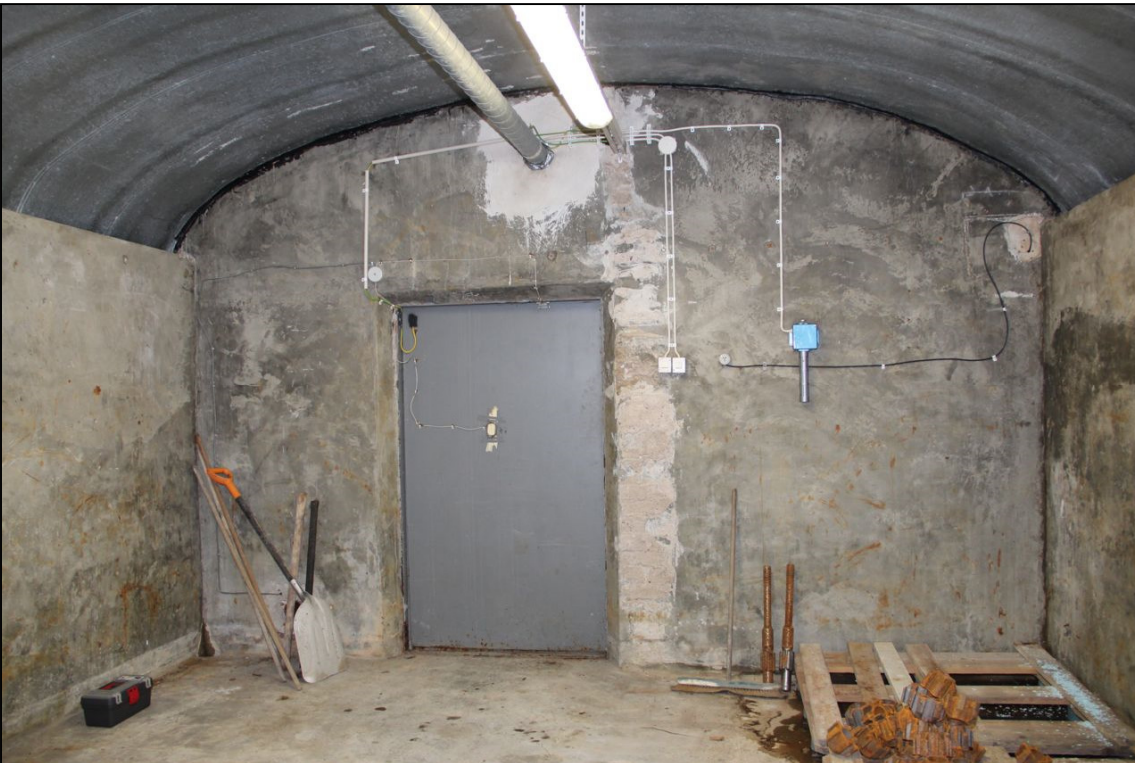
Kuva 24. Luolan G7 varastotila. Väliseinässä ovi eteiseen. Kuvattu etelän suuntaan. Kuva: AKDG49189:39.
