# Lieto

## Kukkarkoski I, Kylätalo ja Merola

### arkeologinen valvonta

## 2016

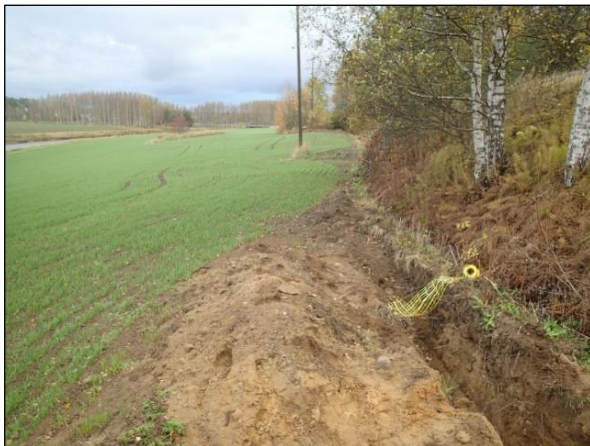
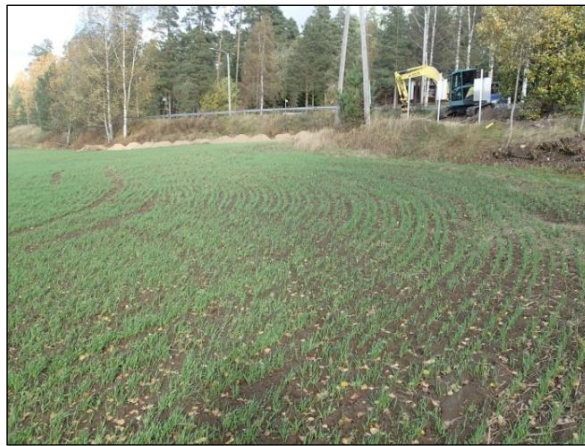
Linja kaivettiin pohjoisesta alkaen. Valvonnan aloituspisteestä (N 6722476 E 251035) pohjoiseen oleva osa kaapelikaivantoa oli kaivettu ja täytetty ennen valvontaa – vähintäänkin joitakin viikkoja aiemmin, koska pellolla tällä kohdalla oli vilja oraalla. Tästä muinaisjäännösrekisterin mukaiselle muinaisjäännösalueelle (sen reunaan) osui noin 70 m pituinen osa.

*Vasen kuva:* valvonnan aloituspisteestä pohjoiseen oleva alue, jolla kaapelioja oli valvonnan alkaessa jo kaivettu ja täytetty (pellon oikeassa reunassa). Valvonnan aloituskohta on keltaisen huomionauharullan kohdalla. Etelästä. *Oikea kuva:* valvotun linjan pohjoispäätä (maakasad pellon takana). Valvonnan aloituspiste on vasemmanpuoleisimman maakasan ja kahden koivun kohdalla. Kaivinkone on pohjoisemman kevyen liikenteen liittymän kohdalla. Lounaasta.

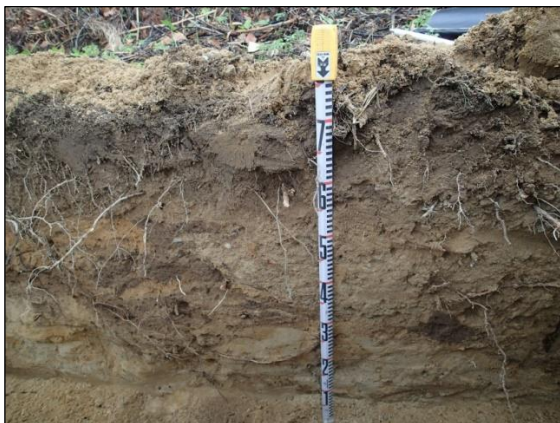
Tällä osalla, kohdassa N 6722462 E 251036 todettiin ojan itäleikkauksessa sekoittuneen maan ilmiö, joka ulottui sekoittuneen pintakerroksen alapuolelle, suurimmillaan 50 cm:n syvyyteen. Se puhdistettiin esille lastalla. Ilmiö muodostui kahdesta osin limittäisestä kuopasta, jotka olivat täyttyneet erivärisellä sekoittuneella hiekalla. Ilmiö oli pienialainen, sillä se ei ulottunut kaivannon läntiseen leikkaukseen. Kyseessä saattaa periaatteessa olla muinaisjäännökseen kuuluva rakenne, mutta todennäköisemmin jokin nuori kaivanto, koska kohta on aivan tien penkan ja pellon ojan reunassa, eikä muinaisjäännökseen viittaavia löytöjä ollut havaittavissa.

Sekoittuneella maalla täyttyneet todennäköisesti resentit kuopat kohdassa (N 6722462 E 251036) (mitan molemmilla puolilla). Mitan numeron 3 syvyydeltä alaspäin maa on puhdasta hiekkaa. Länneestä.

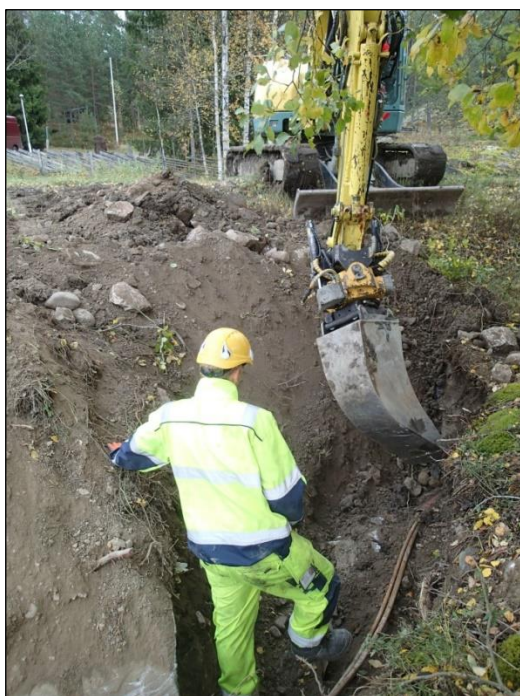
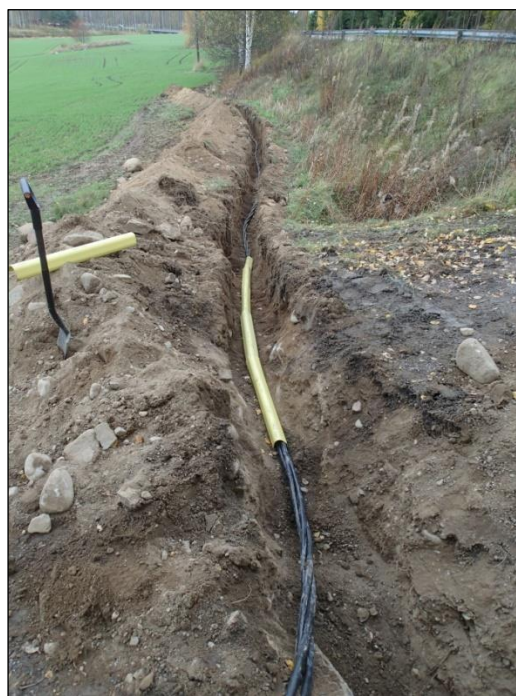
Pohjoisempi valvotulle linjalle osunut kevyen liikenteen liittymä oli kohdassa N 6722432 E 251044. Sen kohdalla maa oli täysin sekoittunutta kivistä täytemaata. Paikalla kulki myös aiempi kaapeli, jonka linjausta uusi kaivanto seurasi.

*Vasen kuva:* kaapeliojaa avataan pohjoisemman liittymän kohdalla. Kauhan alapuolella näkyy paikalla vanhastaan ollut kaapelia. *Oikea kuva:* valvotun linjan pohjoisin osa pohjoisemmasta tieliittymästä (etualalla) pohjoiseen. Etelästä.

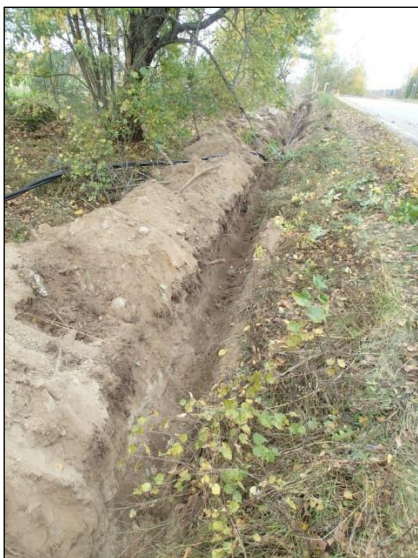
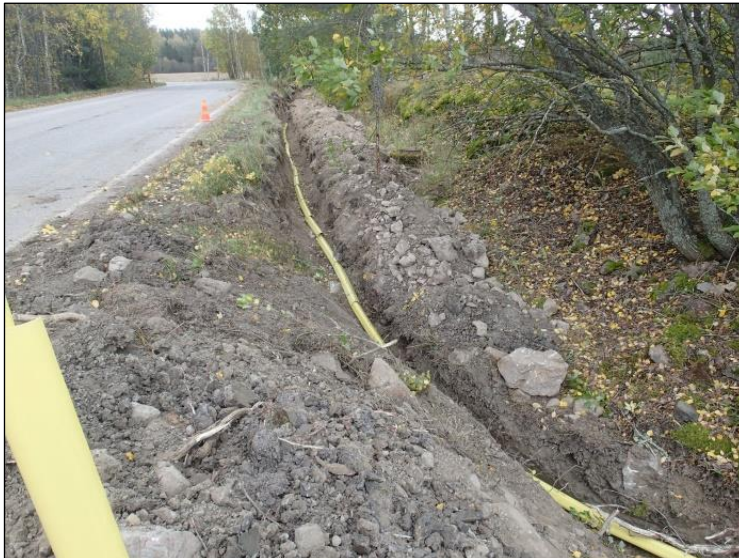
Mainitun liittymän eteläpuolella kaivanto kulki noin 5 m ojan pohjalla ja nousi sitten tien luiskaan. Luiskassa liittymän eteläpuolella todettiin pitkällä matkalla tien pohjustuskerrosta (kivimurskaa ja lohkaraita) niin paksulta, ettei alkuperäinen maa tullut kaivannossa näkyviin (oheisessa kartassa täyttömaaksi merkitty osa).

*Vasen kuva:* kaivantoa liittymien välisellä alueella, valvotun osuuden korkeimmalla kohdalla. Etelästä. *Oikea kuva:* kaivantoa liittymien välisellä alueella, valvotun osuuden korkeimmalla kohdalla. Pohjoisemman liittymän eteläreuna etualalla. Pohjoisesta.

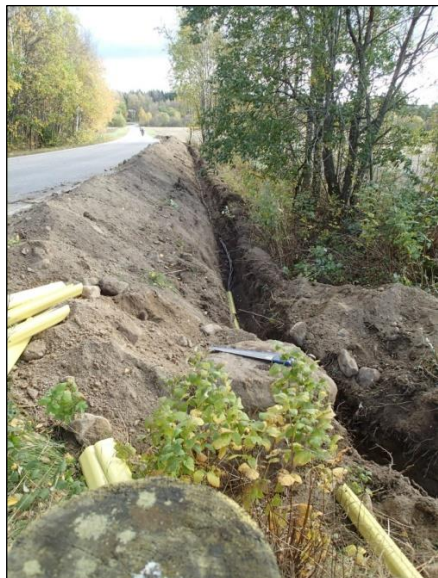
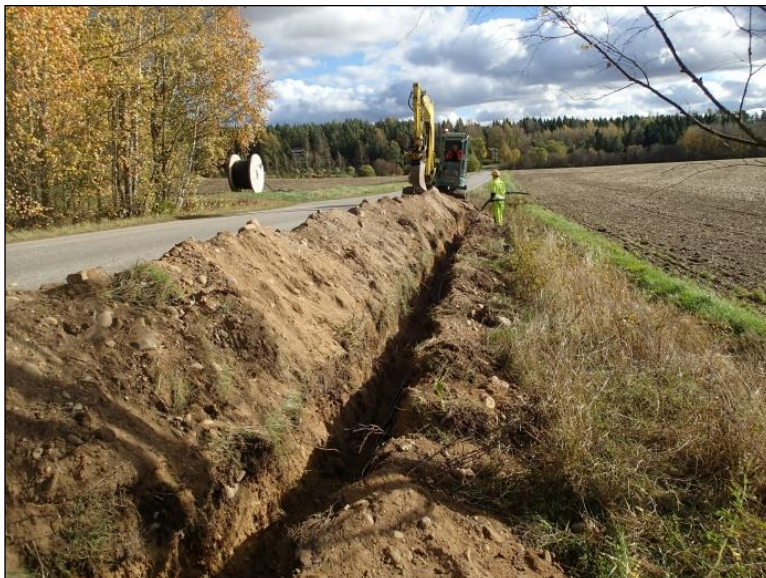
Kohdasta N 6722393 E 251064 etelään pohjustuskerros oli ohuempi, ja kaivannon pohjalla alkoi erottua luontainen puhdas moreeni. Kohdassa N 6722380 E 251067 on toinen (eteläisempi) kevyen liikenteen liittymä. Siitä edelleen etelään kaivannon seinämät ja pohja olivat lähes kokonaan täyttömaata, ennen muuta soraa. Muutamissa pienialaisissa kohdissa erottui alkuperäinen maa, joka oli puhdasta kivistä moreenia. Tälläkin osalla kaivanto sijoittui tien luistaan. Valvonta päättyi etelässä kohtaan N 6722313 E 251119.

*Vasen kuva:* kaivantoa eteläisemmästä liittymästä etelään. Pohjoisesta. *Oikea kuva:* valvotun linjan eteläpäätä. Kaivinkone on kohdassa, johon valvonta päättyi. Luoteesta.

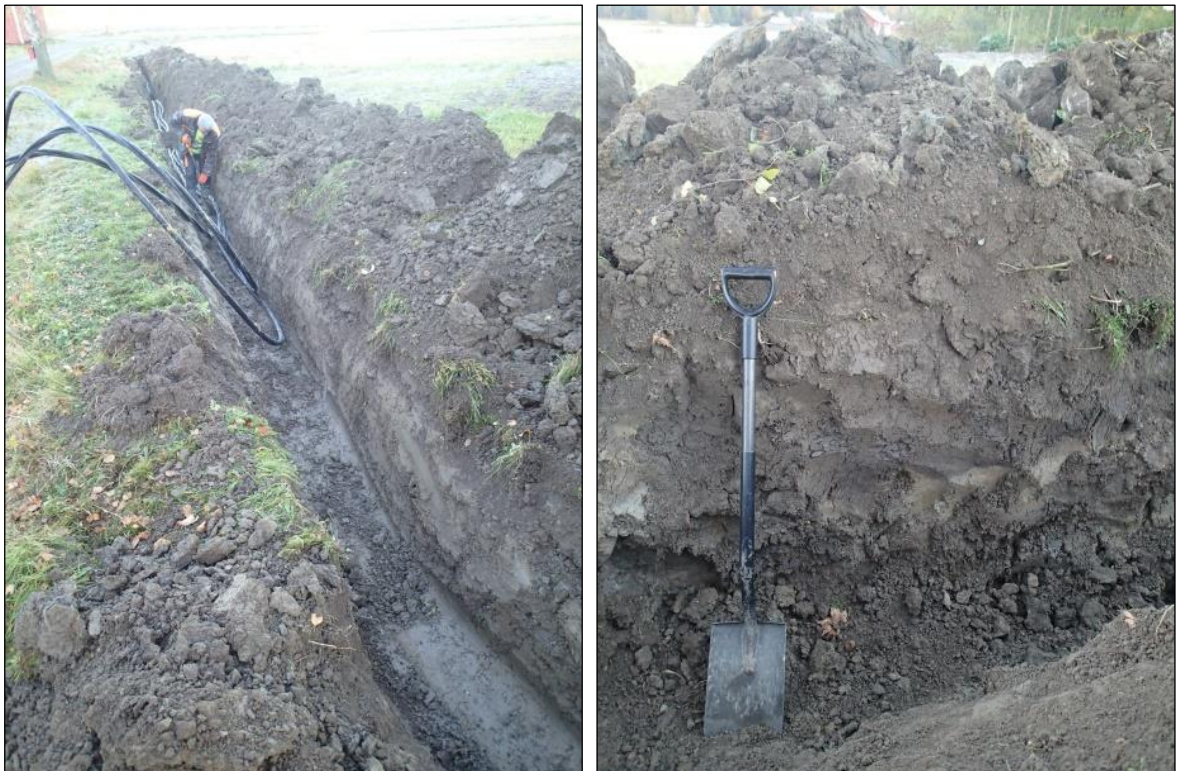
Kaapeliliinja kaivettiin lännestä alkaen. Ensimmäiset seitsemän metriä sijoittuivat pellolle tilustien pohjoispuolelle. Maaperä oli savea – pintaosassa erottui pellon muokkauskerros hieman tummempana ja sekoittuneena. Kaivannon jatkuttua idemmäs puutarhan puolelle todettiin pinta- maassa edelleen noin 20 cm paksu sekoittunut tummempi kerros ja sen alla koskematon savi.

Sekoittunut kerros on epäilemättä perua puutarhamaan muokkauksesta – osa nykyisestä puutarhasta on saattanut olla joskus myös peltona.

Vasen kuva: valvotun linjan pellolla sijainnut länsipää. Idästä. Oikea kuva: tumman maan kerros puutarhan länsireunassa 5 m päässä pellon reunasta. Maan pinta on lapion kahvan alareunan kohdalla, tumman maan pohja lapion puolivälissä. Etelästä.

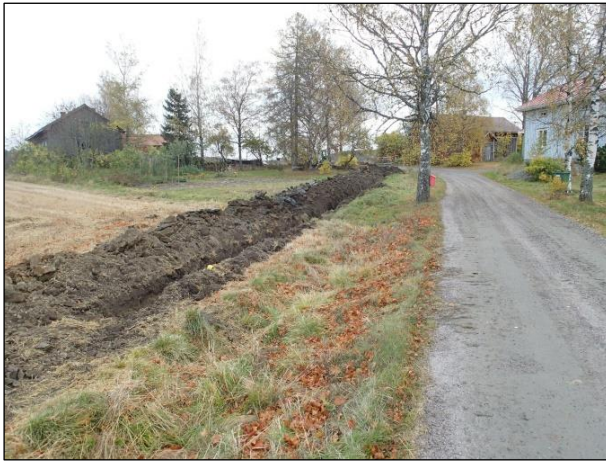
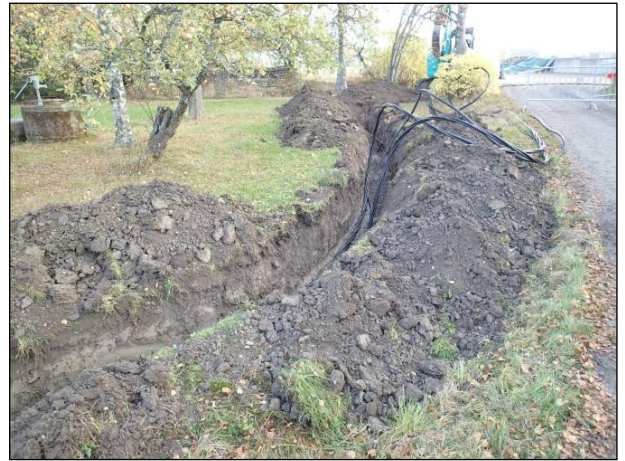
*Vasen kuva:* valvotun linjan länsipää, jossa kaivanto siirtyi pellolta pihapiiriin ja puutarhaan. Vasemmassa reunassa Kylätalon vanha päärakennus, jonka alta rautakautiset löydöt on tehty, oikealla Anttilan vaaleansininen päärakennus. Lännestä. *Oikea kuva:* kaivantoa pihapiirissä. Lounaasta.

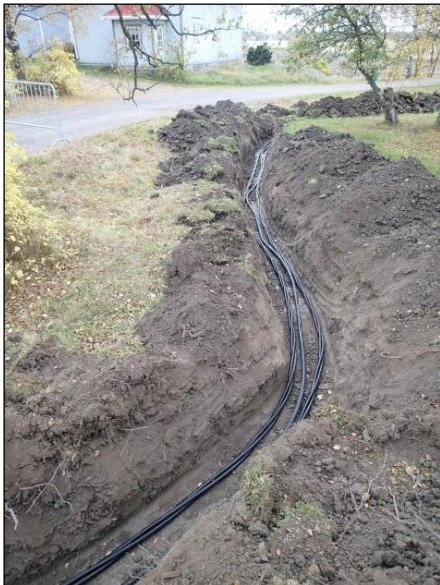
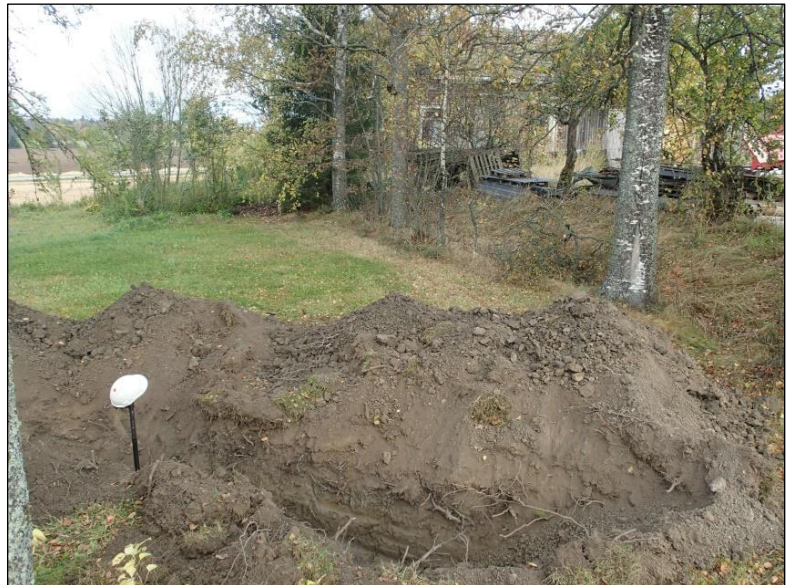
*Vasen kuva:* kaivantoa pihapiirin korkeimmalla kohdalla. Taustalla Anttilan päärakennus. Koillisesta. *Oikea kuva:* etualalla kaivannon kohta, joka oli lähimpänä vanhaa Kylätalon päärakennusta eli rautakautisten hautalöytöjen kohtaa. Kylätalon vanha päärakennus taustalla koivujen takana. Kaakosta.

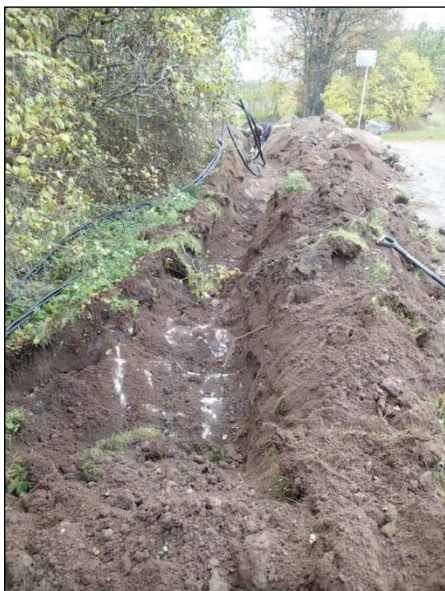
Keskellä pihapiiriä, sen korkeimmalla kohdalla, kaivanto kulki em. tilustien poikki siirtyen sen eteläpuolelle. Tien kohdalla oli heti hiekkapinnan alla 0,5 m paksu täyttömaakerros (sora) ja sen alla paikoin kallio, paikoin puhdas savi. Tien alituksen jälkeen valvottu linja jatkui vielä muutamia metrejä. Tällä kohdalla kallio oli hyvin lähellä pintaa – sen päällä oli osin tien täyttömaata, osin muuten sekoittunutta savensekaista maata.

Tilustien eteläpuolella ollut valvotun linjan itäisin osa, jossa kallio oli aivan lähellä maanpintaa. Tilustie oikealla. Kaakosta.

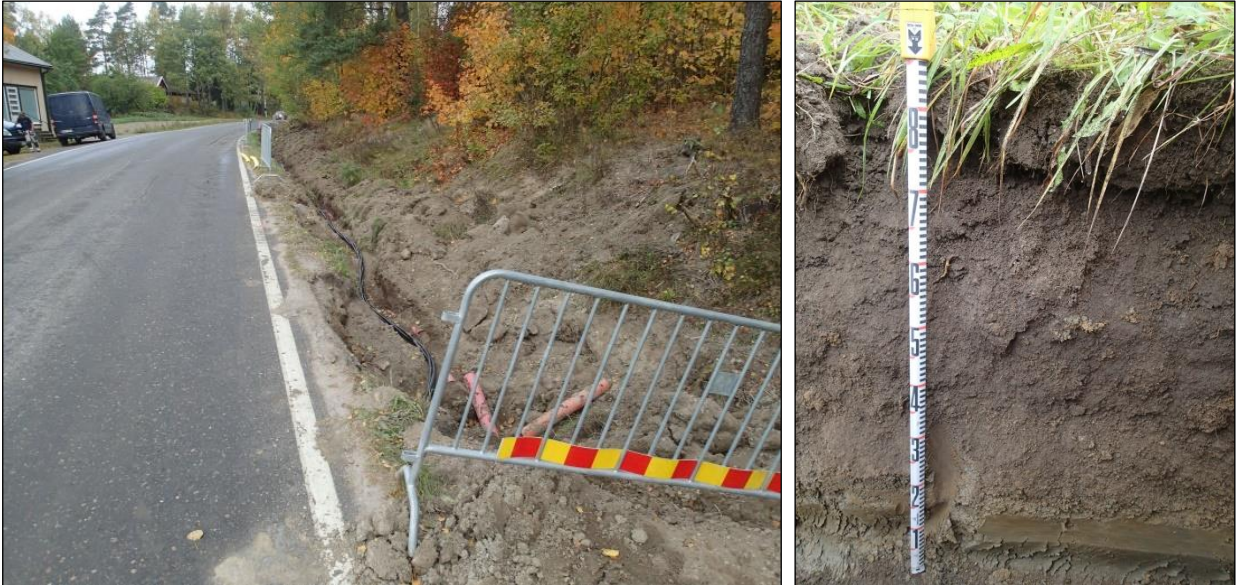
Kohdassa N 6721546 E 251317 – ja siitä kaivettua linjaa noin 10 m molempiin suuntiin – sekoittunut pintakerros oli huomattavan paksu, enimmillään noin 60 cm. Se oli ainekseltaan täysin homogeeninen, eikä löytöjä ollut havaittavissa. Paikalla on jyrkähkö länteen laskeva rinne, ja ilmiö selittyy todennäköisimmin pellon muokkauksella, joka on kuluttanut muokkauskerrosta ylärinteessä ja kuljettanut sen maa-ainesta vähitellen havaintokohtaan.

Valvotun alueen pohjoispuolella on Vintalantien varressa tien länsipuolella pienen pellon kohdalla erillinen pienialainen osa Merolan muinaisjäänöstä. Sillä kohdalla kaapelikaivanto kulki tien itäreunaa. Ao. kohdalla kaivanto oli valvonnan alkaessa jo avattu, mutta se oli edelleen avoinna. Kaivannon leikkaukset ja maakasat tarkastettiin valvonnan yhteydessä silmänvaraisesti. Mitään muinaisjäänökseen viittaavaa ei havaittu. Kohta on kokonaan tai lähes kokonaan aiemmissa kaivannoissa ja maantienojaa tehtäessä sekoittunutta – kallio on hyvin lähellä maanpintaa.

Vasen kuva: Vintalantien itäreunaa seurannut kaivannon osa, joka tarkastettiin silmänvaraisesti kaivutyön jälkeen. Oikea kuva: linjan pohjoisimman osuuden kohdan N 6721546 E 251317 muokkauskerrosta paksuimmillaan.

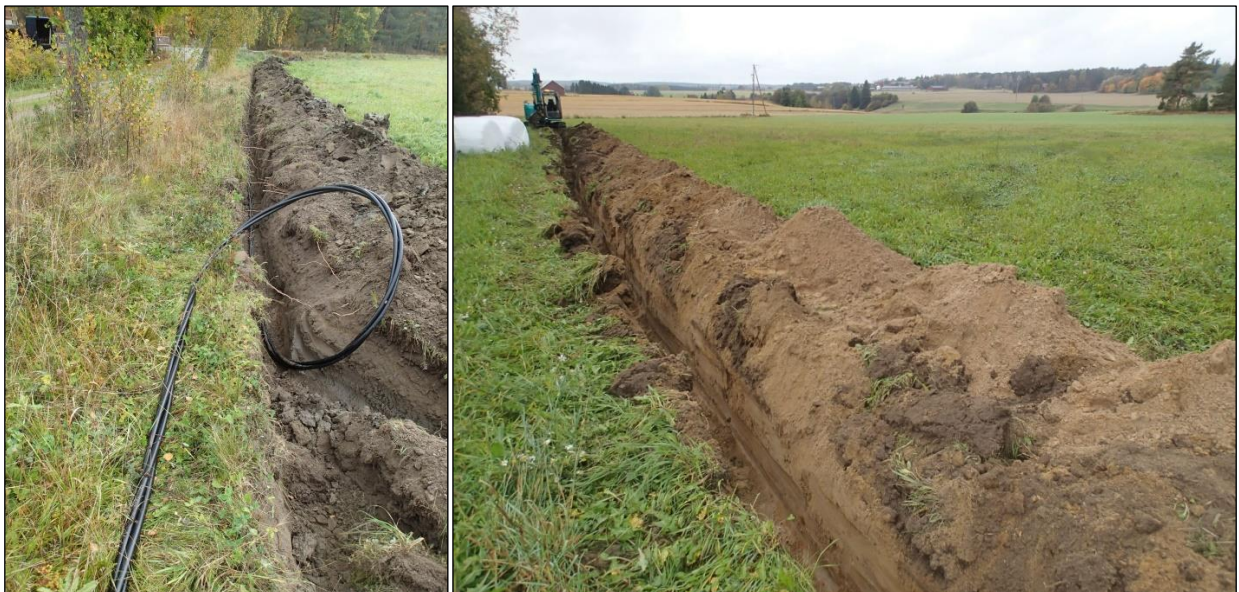
Linja kaivettiin pohjoisesta alkaen. Sen pohjoisin (itä–länsi-suuntainen) osuus kaivettiin pellolle Täperäntien vierelle. Tällä osuudella maa oli savea, ja pellon muokkauskerros erottui hieman tummempana ja multaisempana, 25–30 cm syvänä. Sen alla oli puhdas savi. Pohjoisimmalla osuudella, kohdassa N 6721553 E 251360, todettiin noin 50 cm paksu täyttömaakerros. Siitä löytyi resentti lasipullon kylki, jonka perusteella ilmiö määritettiin aivan nuoreksi.

Kaivannon käännyttyä kohdassa N 6721544 E 251291 pellon poikki etelälounaaseen maaperä muuttui hiekkaiseksi. Hiekkaisaa aluetta oli noin 50 metrin pituudelta, kunnes maaperä muuttui taas asteittain saveksi. Savinen maa jatkui edelleen koko matkan valvotun linjan eteläpäähän saakka. Linjan eteläisimmässä (luode–kaakko-suuntaisessa) osassa pellon muokkauskerros oli laajalla alueella huomattavan paksu (50–60 cm), mutta maa-ainekseltaan kauttaaltaan homogeeninen ja rakenteeton – mitään muinaisjäännökseen viittaavaa ei ollut havaittavissa.

Vasen kuva: pohjoisin (itä-länsi-suuntainen) osuus. Lännessä. Oikea kuva: kaivannon maaperältään hiekkaisista osaa linjan läntisessä osassa. Pohjoiskoillisesta.

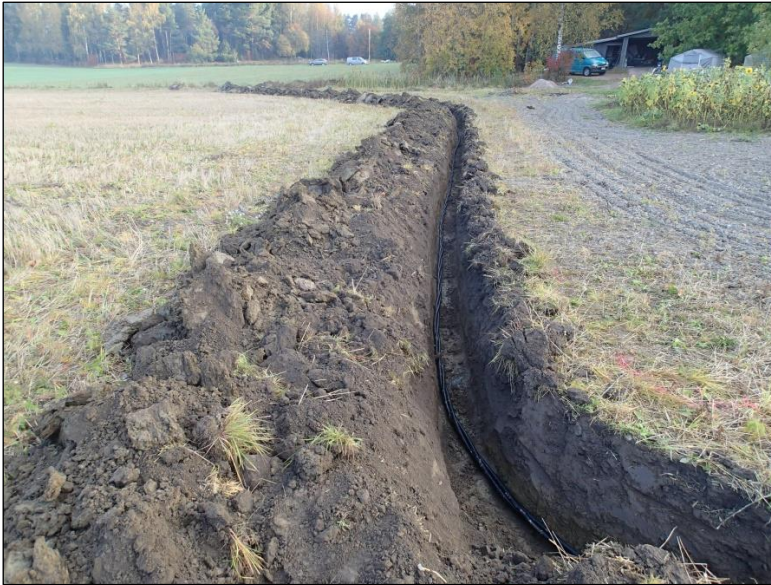
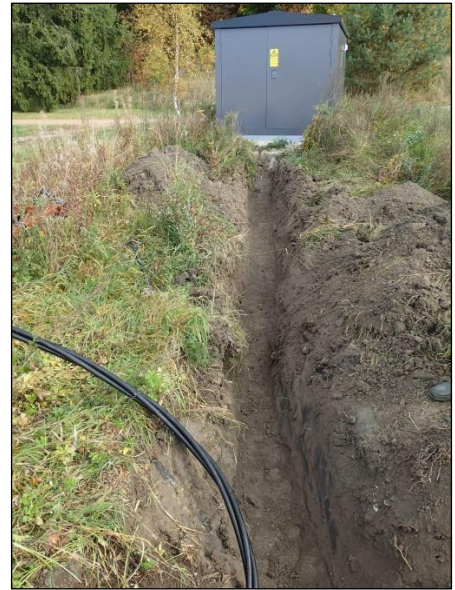
Myös linjan loppuosa kaivettiin pellolle. Ainoa poikkeus oli linjan eteläosassa kohdasta N 6721551 E 251335 pohjoiseen kaivettu muutaman metrin pituinen erillinen linjanosa, joka johti jo aiemmin olemassa olleelle muuntajalle – täällä ympäristö oli heinikkoa kasvanutta joutomaata. Maaperä oli lähes kokonaan sekoittunutta ja siinä todettiin mm. tiilen-, betonin ja styroxin paloja, kolme palamatonta eläimen luuta sekä muovipullo. Ainakin osin paikalla oli vanhempi kaapelikaivanto. Kohta oli sekoittunut noin 70 cm:n syvyyteen.

Vasen kuva: linjan läntisin kohta. Etelästä. Oikea kuva: kaivannon peruslinjasta muuntajalle tehty erillinen linjanosa. Etelästä.

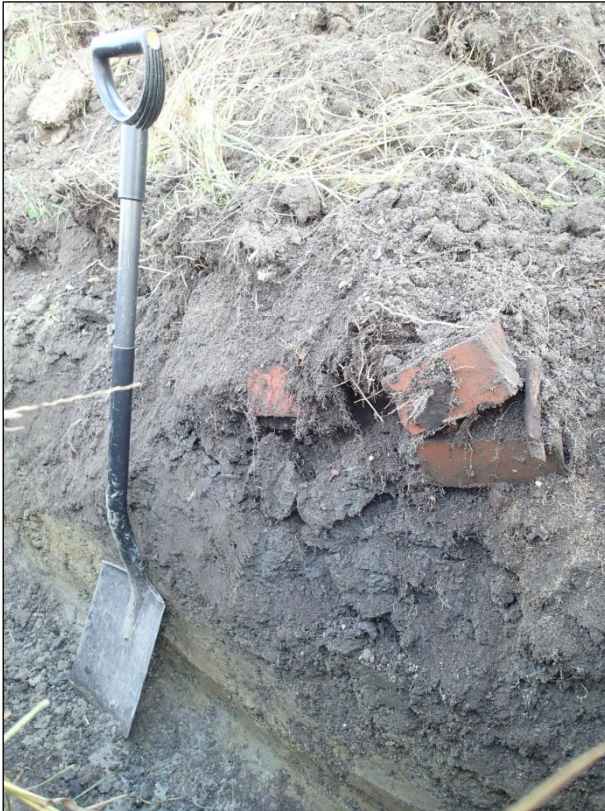
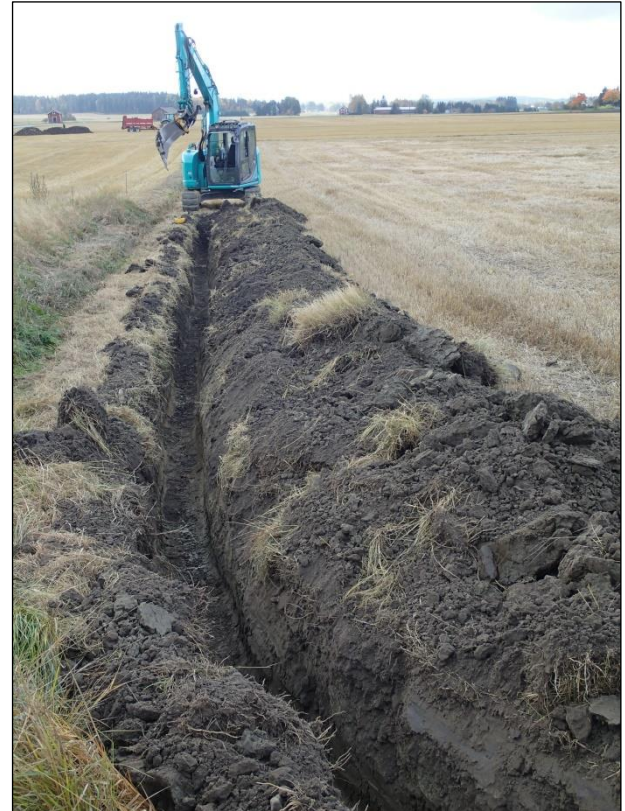
Muuntaja kohdalta edelleen kaakkoon, aina valvotun kaivanto-osuuden päätepisteeseen saakka, kaapelikaivanto sijoittui tasaiselle peltoalueelle, jolla ei ollut havaittavissa mitään erityistä.

Vasen kuva: tiilenkappaleita ym. paksult sekoittuneessa maassa muuntajalle tehdyn erillisen kaivannon osan ympäristössä. Oikea kuva: valvotun linjan viimeinen eli eteläisin osa. Kaivinkone on valvotun osuuden päätepisteessä. Koillisesta.

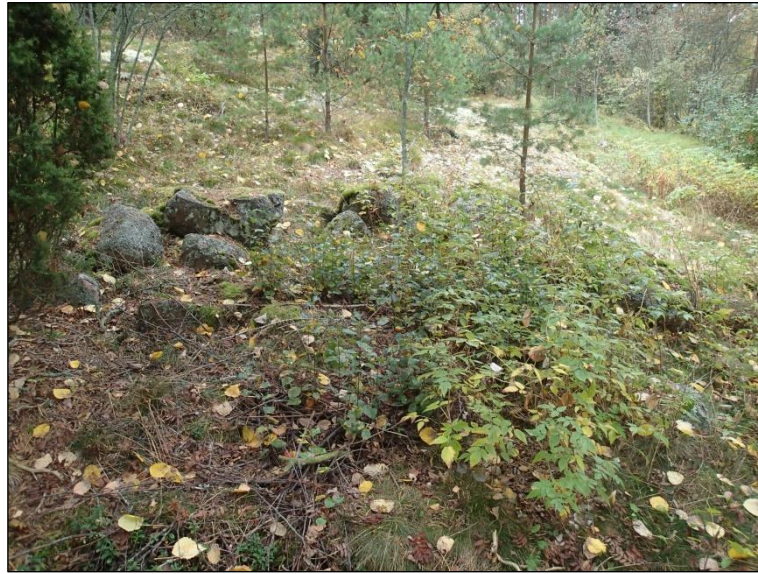
Valvonnan yhteydessä osoitti lähitalossa asuva Antti Virtanen valvotun linjan tuntumassa, sen pohjoispuolella, kohdassa N 6721592 E 251185, sijaitsevan ilmeisen rakennuksen kivijalan. Se sijaitsee pienehkön kalliopaljastuman lounaispuolella, pienellä kalliopohjaisella tasanteella. Paikalla on noin puolimetrisistä kulmikkaista kivenlohkareista koottu suorakaiteen muotoinen la-

delma, jonka laajuus on noin 6 x 5 m. Kohta on muinaisjäännösrekisteriin merkityllä Merolan muinaisjäännösalueella.

Ilmeinen historiallinen kivijalka kohdassa N 6721592 E 251185.

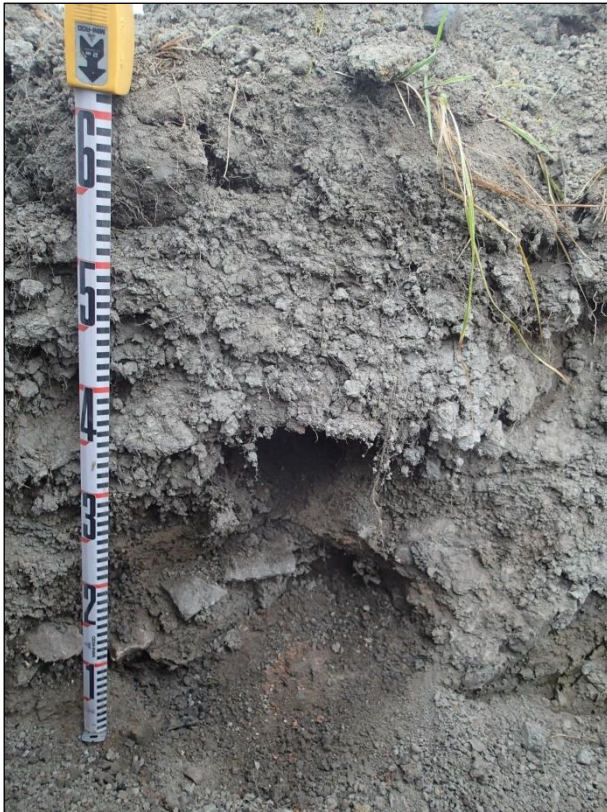
Kaapelikaivanto kulki koillinen–lounas-suuntaisen tien reunassa tien luoteispuolella. Tien luoteispuolella, pienialaisella tasanteella, sen korkeimmalla kohdalla kohdassa N 6720339 E 250594, todettiin kaapeliojan luoteisleikkauksessa 40–55 cm:n syvyydessä suurehkoja (halkaisija suuruusluokkaa 2 cm) hiilenpaloja, tiilenpaloja, hieman puusilppua ja muutamia mahdollisesti palaneita kiviä (halkaisija 10–15 cm). Kyseessä lienee historiallisen ajan uunin jäännös. Sitä oli näkyvissä kaikkiaan noin metrin matkalla. Laajempaa kulttuurikerrosta paikalla ei ollut. Kaivannon kaakkoisleikkauksessa samalla kohdalla oli näkyvissä lähinnä vain ympäristöään tummempaa maata.

Lieto Ryökäs. Mahdollisen rakenteen jäännöistä kaapelikaivannon luoteisleikkauksessa, kuvan alareunassa mitan numeron 2 kohdalla. Kaakosta.

Jäännöksen kohta oli jo kaivettu sen alareunaa syvemmälle. Koska kaivannossa ei näkynyt mitään muuta mahdollisesti muinaisjäännökseen viittaavaa, havaintojen ei katsottu aiheuttavan muita toimenpiteitä, vaan kaivinkoneenkuljettajaa kehoitettiin jatkamaan normaalisti ja ilmoittamaan uudelleen maakuntamuseon lausunnon mukaisesti, mikäli jotain muuta tulee esille.
