Vantaan Håkansbölen kartanon Pehtorin talon
viereisten koekuoppien arkeologinen valvonta

15.2.2017

3. Johdanto

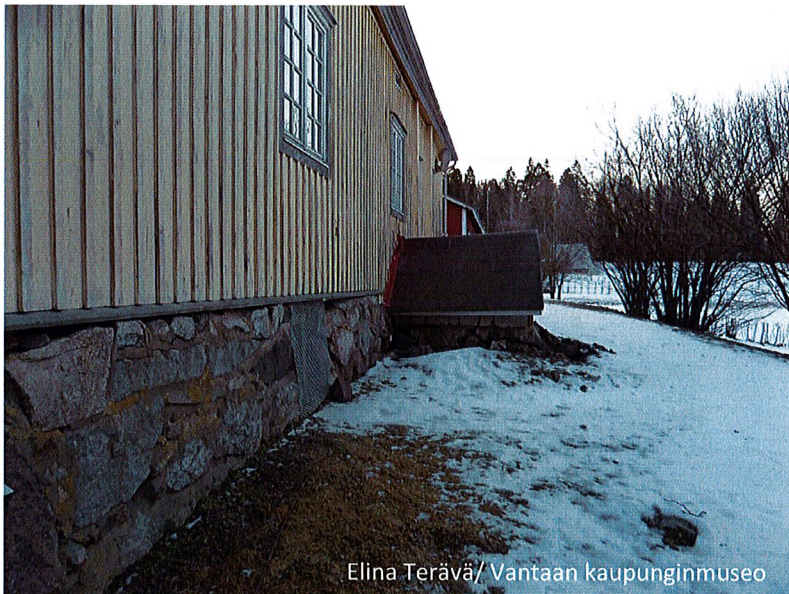
***Kuva 3.** Koekuopan 1 kaivauspaikka ennen kaivamisen aloittamista, takana kellarin suuaukko. Kuva otettu eteläkaakkoon.*

Koordinaatit (ETRS-GK25):

X = 6684648.363, Y = 25506283.738, Z ylä = 23.93, Z ala = 22.88

Koekuoppa 1 kaivettiin pehtorin talon länsijulkisivun viereen, noin neljä metriä etelään rakennuksen pohjoiskuistin päädyistä ja noin viisi metriä pohjoiseen kellarin suuaukon seinästä. Kuopan halkaisijat olivat noin 1 m x 1 m ja syvyys reilu 1 m.

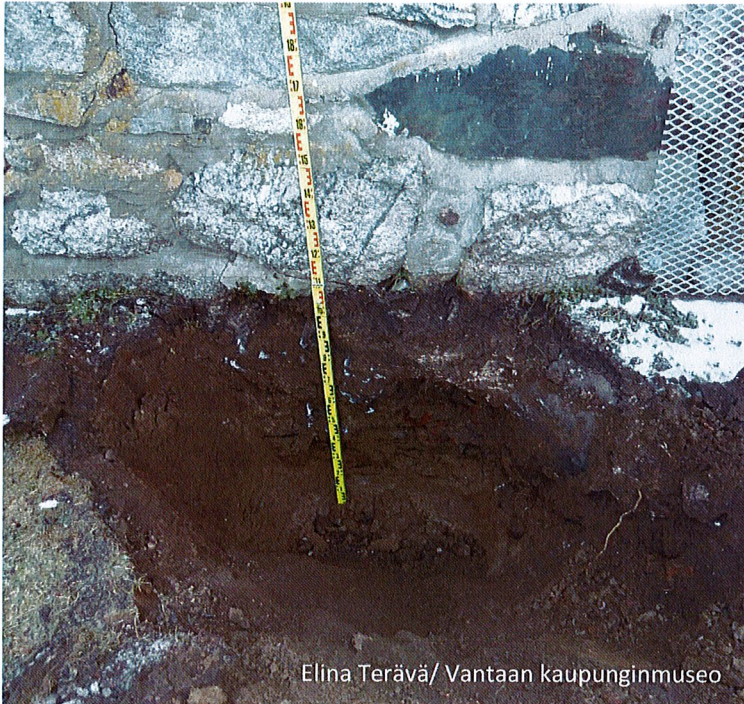
Kaivamisesta teki haastavaa se, että maa oli roudan takia kivikovaa noin 20 cm syvyydelle maan pinnasta ja kaivinkonekaivajan piti tehdä työtä varoen, ettei jäisen maan irrottaminen vahingoita rakennuksen sokkelia. Osittain maata sokkelin vierestä poistettiin lapiolla ja rautatangolla hakkaamalla. Routakerros irtosi isoina, kovina lohkeina, mutta jäänyt maa-aines vaikutti olevan lähinnä hiekansakaista

pintamultaa, jossa oli kasvien juuria ja pihanurmea. Pintamaan alla oli paksu täyttökerros, jossa oli mukana rakennusjätettä, eli melko modernin oloista tiilimurskaa ja laastia. Lisäksi kuopan eteläreunalla oli isoja kiviä, jotka todennäköisesti olivat aiemmin irronneet joko rakennuksen perustuksista tai mahdollisesti vanhasta kellarista, ja jääneet talon länsipuolella olevan täytön osaksi. Maa-aines täyttökerroksessa vaikutti olevan mullansekaista hiekkaa. Täyttökerroksen paksuus oli noin 60 cm, jonka jälkeen maa muuttui tiiviiksi, vaaleanruskeaksi savensekaiseksi siltiksi, jossa oli hiukan hienoa hiekkaa mukana. Kerros vaikutti melko puhtaalta täytöltä tai pohjakerrokselta, johon

pehtorin talon perustukset oli kaivettu. Sokkeli ulottui noin 75 cm syvyydelle maan pinnasta.

Kuva 4. Koekuoppa 1 pohjaan kaivettuna. Kuva otettu kohti itää (länsijulkisivua).

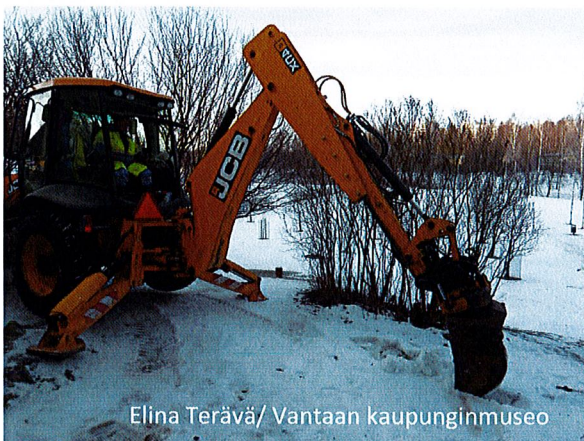
Kuva 5: Koekuopan 2 kaivamisen aloitus. Kuva otettu pehtorin talolta lounaaseen.

Koekuoppa 2 kaivettiin pehtorin talon länsijulkisivun viereen tehdystä koekuoppa 1:stä noin viisi metriä länsilounaaseen, pensaiden reunustaman terassin reunalle. Kuopan halkaisijat olivat noin 1 m x 2 m ja syvyys 2 m.

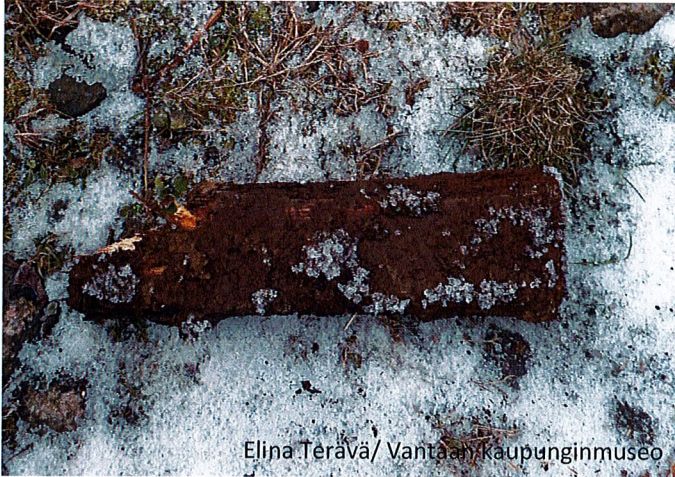
Kuva 6. Koekuopasta 2 löytynyt työstetty puu.

Täyttökerroksessa oli mukana rakennusjätettä, eli paikoin runsaastikin melko modernin oloista tiilimurskaa ja jonkin verran myös laastia ja mahdollisesti kattouopaa tms. Täytöstä löytyi myös melko hyvin säilynyttä, työstettyä puuta, todennäköisesti 1900-luvun laudanpätkiä tms. Lisäksi kuopassa oli yksi suuri, lohkottu kivi, joka todennäköisesti oli peräisin pehtorin talon kellarista tai paikalla olleen vanhemman rakennuksen perustuksista ja jätetty talon länsipuolella olevan täytön osaksi. Maa-aines täyttökerroksessa vaikutti olevan mullansekaista hiekkaa. Täyttökerroksen paksuus oli reilu metri ja 160 cm syvyydellä maan pinnasta maa muuttui tiiviiksi, vaaleanruskeaksi savensekaiseksi siltiksi, jossa oli hiukan hienoa hiekkaa mukana. Kerroksessa oli jonkin verran ruostevärijäymiä ja se vaikutti hyvin puhtaalta. Kuopan pohjalla, 2 metrin syvyydessä maa ilmeisesti muuttui hiekkaisemmaksi.

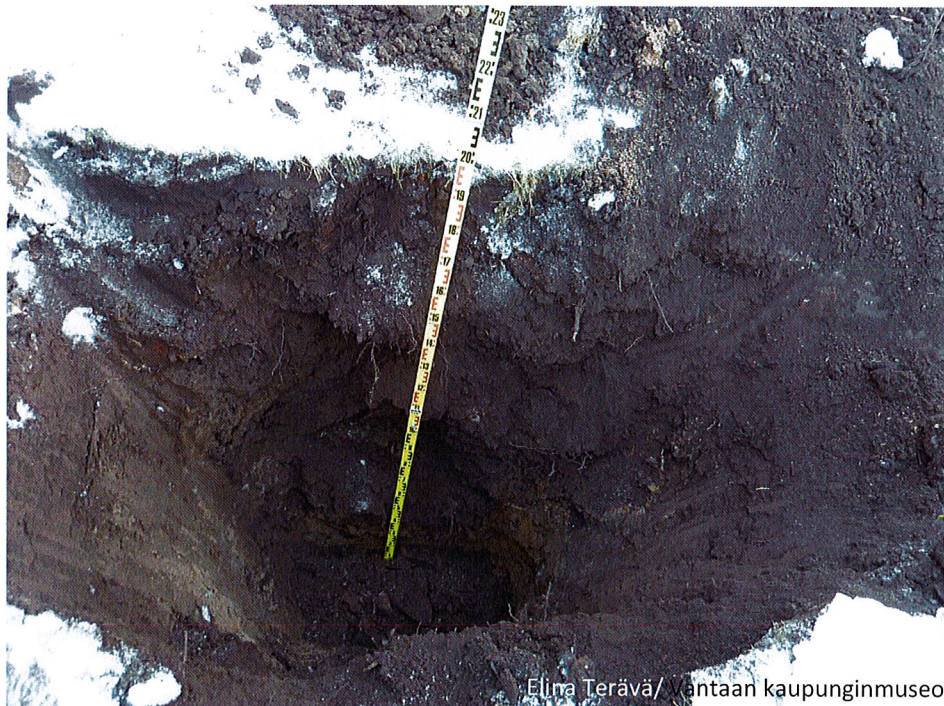
kaivinkoneella saatu tehtyä. Routakerros irtosi koekuopassa 2 isoina, kovina lohkeina, mutta samoin kuin koekuopassa 1, jäänyt maa-aines vaikutti olevan lähinnä hiekansekaista pintamultaa, jossa oli kasvien juuria ja pihanurmea. Routakerroksen alla oli mullan- ja hiekansekainen, noin 30–40 cm paksu turvekerros, jossa oli runsaasti kasvien juuria. Tämän

alla oli samanlainen paksu täyttökerros, kuin sokkelin viereen tehdyssä koekuopassa 1.

Kuva 7.
Koekuoppa 2 pohjaan kaivettuna. Kuva otettu kohti pehtorin taloa itään.

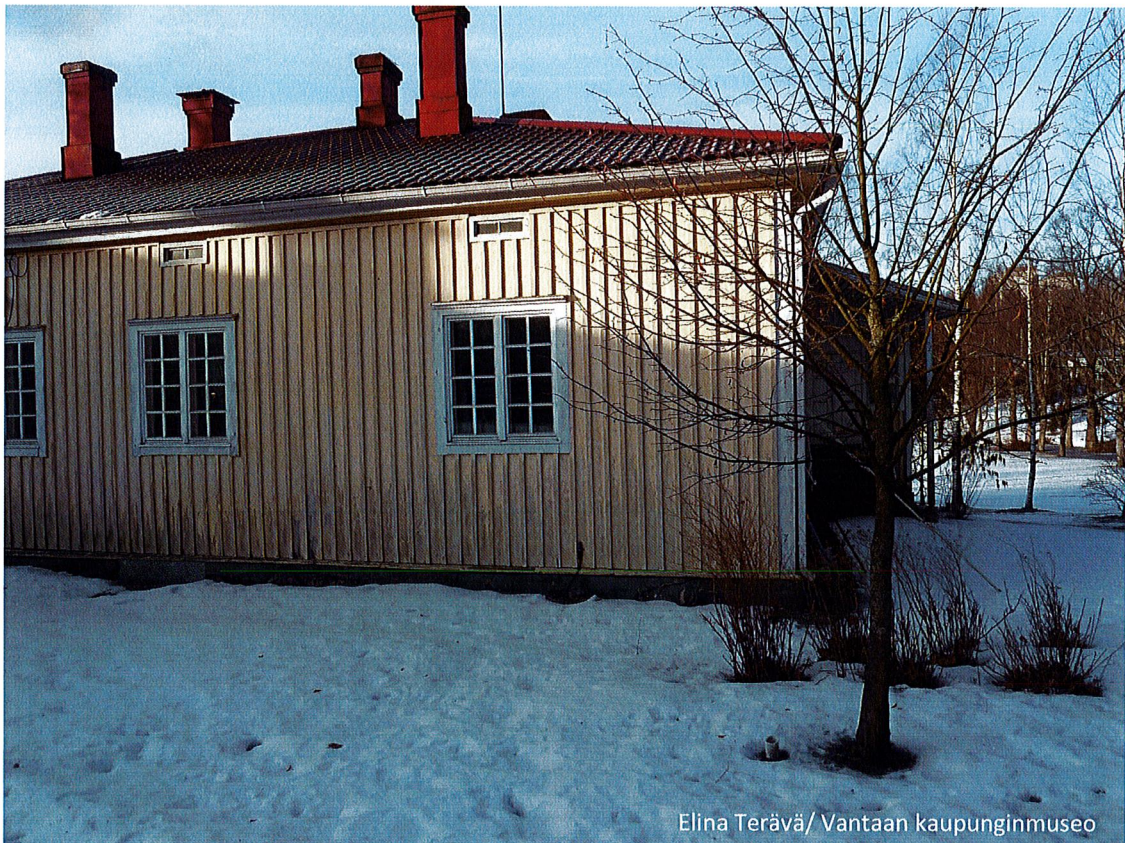
Koekuoppa 3 kaivettiin pehtorin talon itäjulkisivun viereen, noin neljä metriä etelään rakennuksen pohjoisseinän päädyistä. Kuopan halkaisijat olivat noin 1 m x 1 m ja syvyys noin 75 cm.

Kuva 8. Koekuopan 3 paikka ennen kaivamisen aloittamista.
Kuva otettu kohti pehtorin talosta länteen.

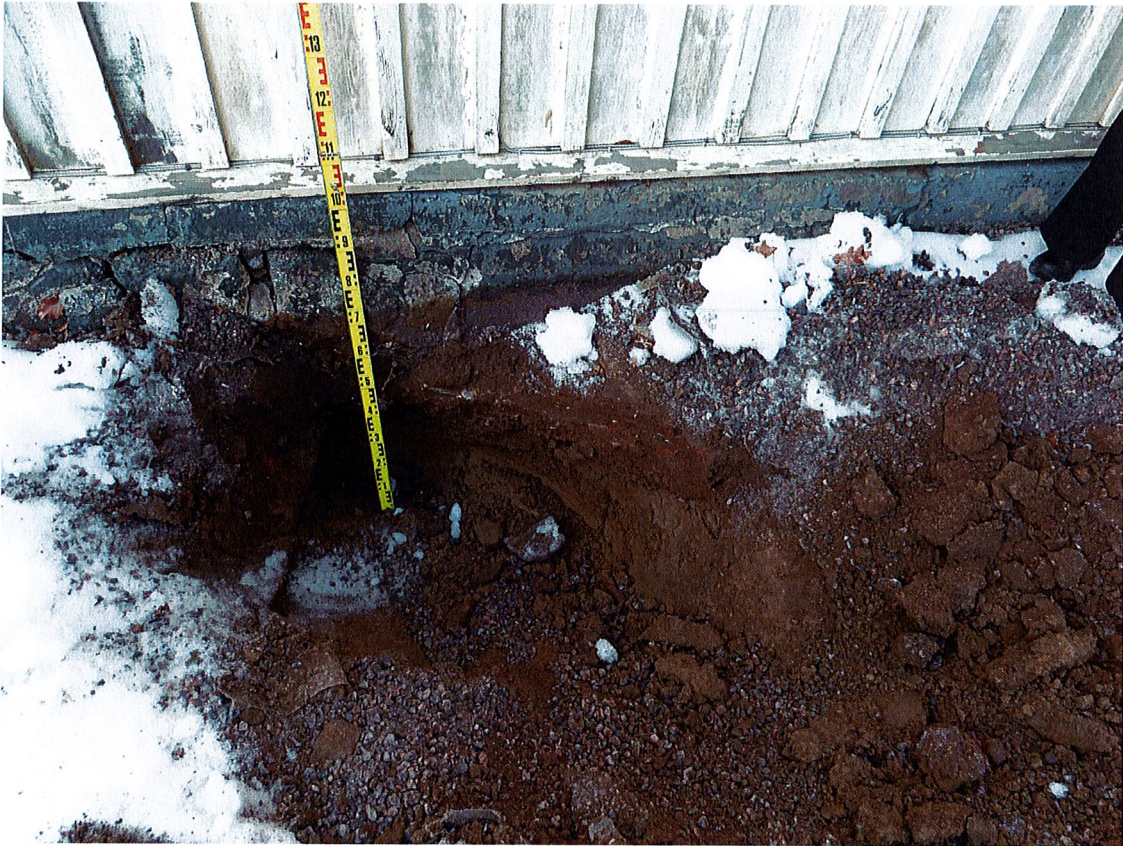
Koekuopan 3 pelättiin tulevan salaojan paikalle, sillä rakennuksen itäjulkisivua reunusti salojasepeli. Kaivinkoneen aloittaessa työt, selvisi kuitenkin nopeasti, että sepeliä oli vain noin 5 cm paksuinen kerros, eikä sen alla ollut salaojaputkea, vaan vaaleaa suodatinkangasta. Suodatinkankaan alta esiin tuli täyttökerros, jossa oli melko modernin oloista tiilimurskaa. Maa-aines täyttökerroksessa vaikutti olevan mullansekaista hiekkaa. Täyttökerroksen paksuus oli noin 25 cm, jonka jälkeen maa muuttui tiiviiksi, vaaleanruskeaksi savensekaiseksi siltiksi, jossa oli hiukan hienoa hiekkaa mukana. Kerros vaikutti puhtaalta täyttö- tai pohjakerrokselta, johon pehtorin talon perustukset oli

kaivettu. Betonoitu sokkeli ulottui rakennuksen itäpuolella noin 45 cm syvyydelle maan pinnasta.

*Kuva 9. Koekuoppa 3 pohjaan kaivettuna.
Kuva otettu kohti pehtorin taloa länteen.*
