**Turun tuomiokirkko /
Mikael Agricolan patsaan edustan perusparannus**

Arkeologinen valvonta

22.-23.8.2016

Muuritutkimus ky

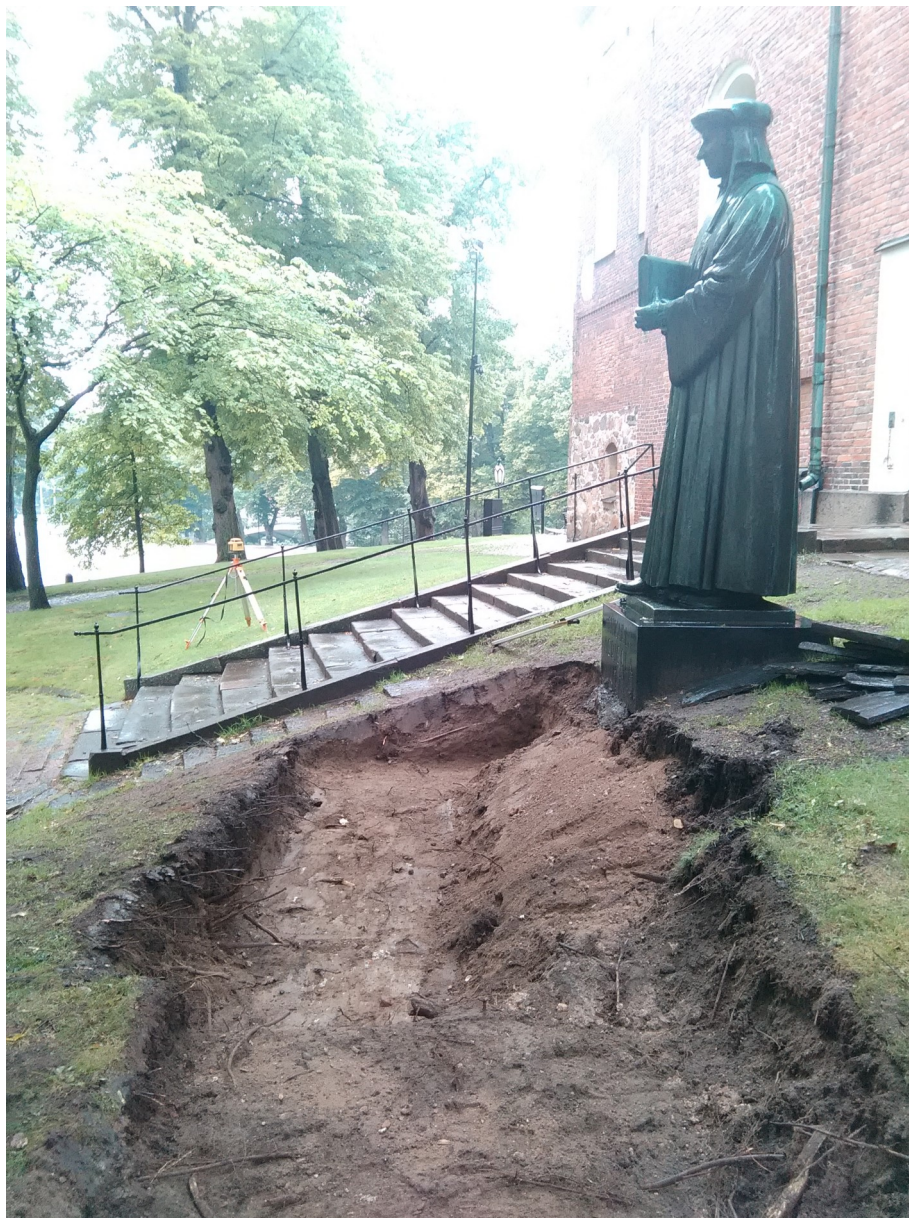
Kannen kuva: Kuva 1. Patsaan edustan anturakuoppa pohjasyvyydessään. Idästä, M. Helmaa 22.8.2016. MuTu116018Dg_1.

Agricolan patsaan eteen, perustuksen juurelle etelään viettävälle rinteelle kaivettiin 2 x 4,5 metrin laajuisen kuoppa. Kuopan pohja on tasainen noin 1 metrin matkalla eteläreunalla, josta se nousee luiskana kohti pohjoisreunaa. Poikkeuksena on kuopan länsireuna, joka on kaivettu anturaa varten tasaiseksi. Kuopan luoteiskulma ulottui noin 60 cm syvyydelle nurmipinnasta ja eteläreuna noin 20-30 cm syvyydelle. Paikalla oli nurmen alla voimakkaasti tiilen ja laastipurun sekainen tasoitekerros (paksuus 20-30 cm). Tämän alta kaivannon syvemmissä osissa (itäosassa ja luoteiskulmassa) tuli sekoittunutta vaaleaa hiekkaa, jota kaivettiin koneella varovaisesti tavoitesyvyyteen. Sekä pintakerroksessa että hiekassa oli seassa ihmisen luita. Luiden seassa oli niin kallon paloja, nikamia kuin käsien ja jalkojen pieniä luita. Putkiluita ja kylkiluita oli joitain pieninä palasina.

Kaivannosta esiin tulleet luut haudattiin anturan perustuskuopan pohjalle, Agricolan patsaan kulmalle.

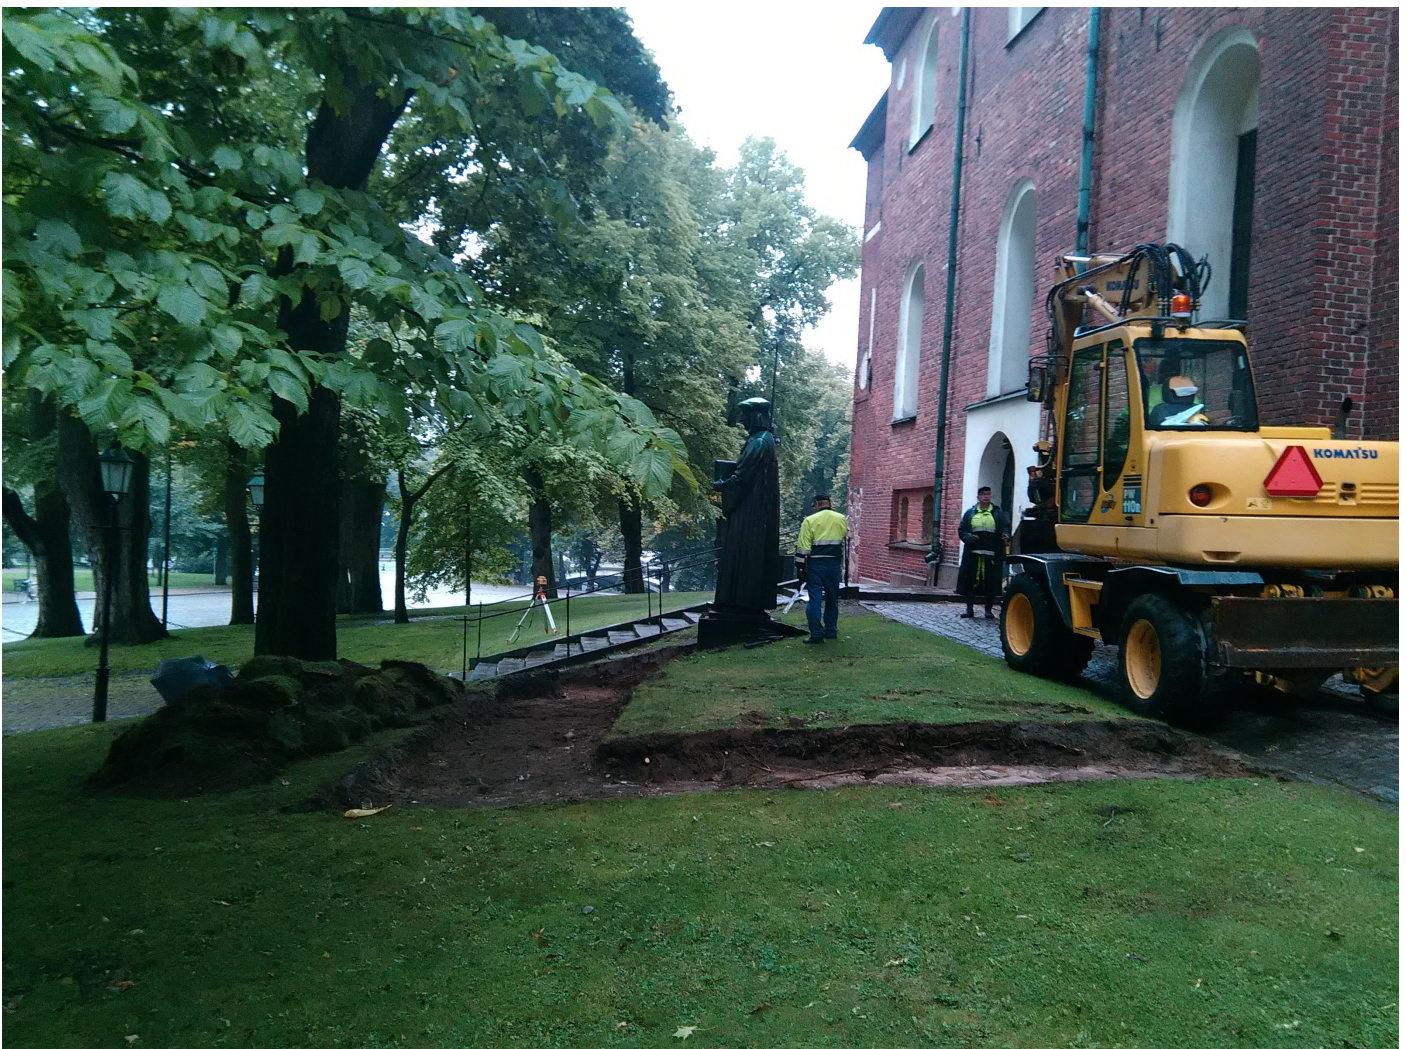
Kuva 2. Agricolan patsaan kunnostustöihin liittyvä kaivanto kokonaisuudessaan. Idästä, M. Helmaa 22.8.2016. MuTu116018Dg_2 .

Pengerretyn tasanteen itäpuolelle kaivettiin nupukivetylle kulkutielle perustuskaivanto. Tämä L:n muotoinen, patsaalta itään ja sitten kohti kirkon eteläseinustaa johtava kaivanto oli noin 1,5-1,6 m leveä ja syvyydeltään noin 20 cm. Polun kaivanto ulottui vain nurmen läpi tiilen ja laastin sekaiseen tasauskerrokseen, josta poimittiin muutama esiin tullut luu.

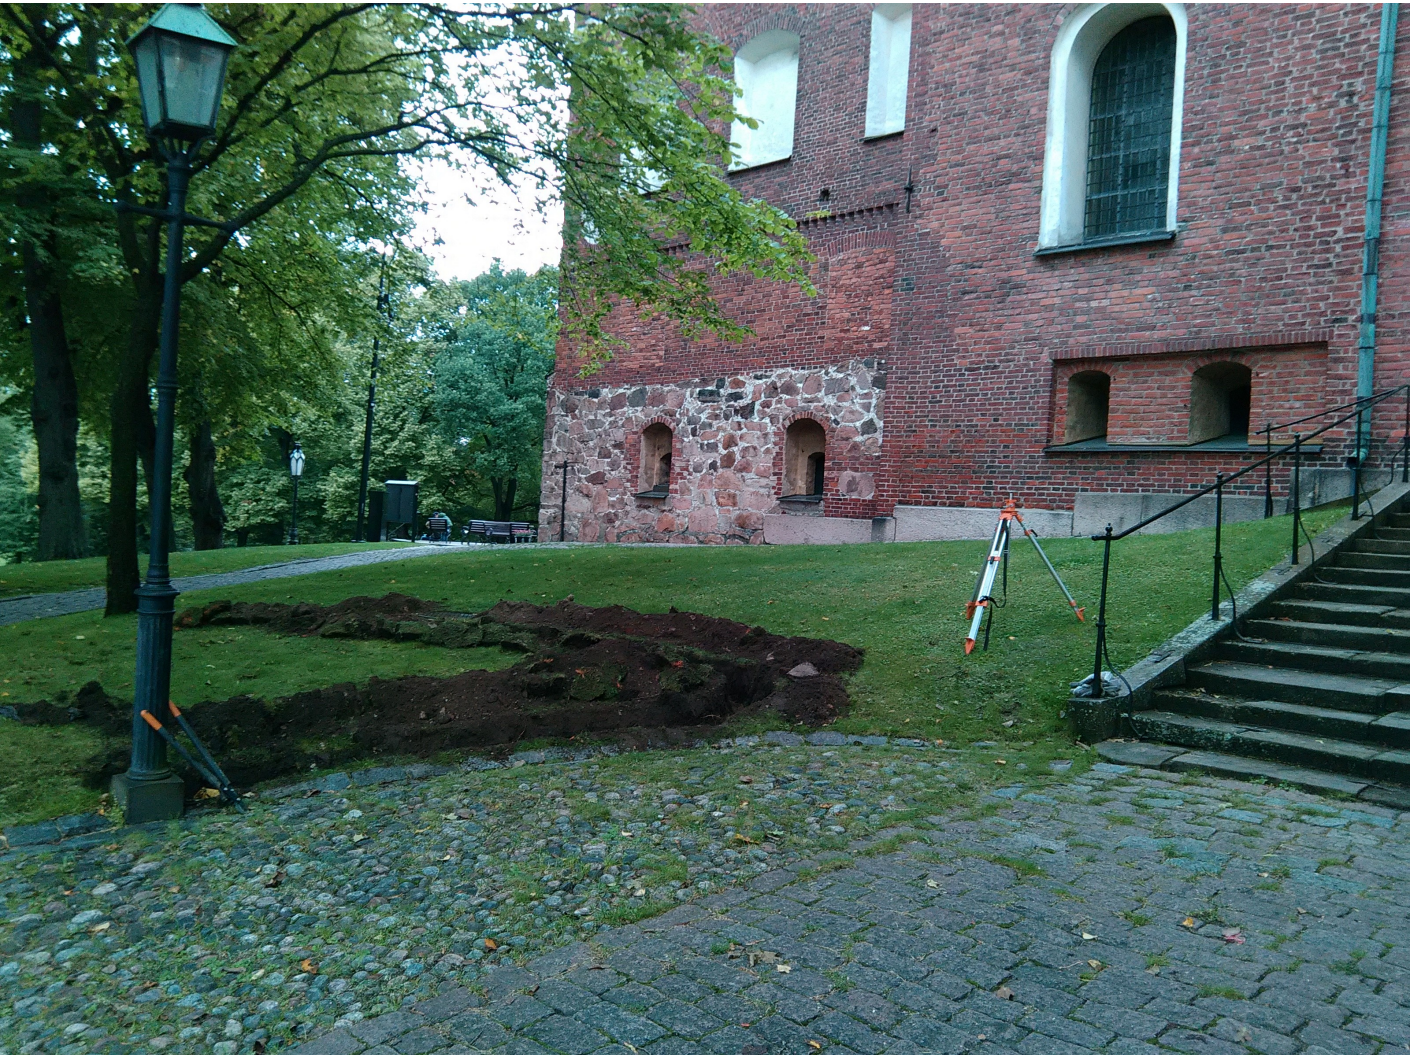
Kuva 3. Uudelle valaisinpylväälle puun viereen toiselta valaisimelta johtava kaapelikaivanto. Kaakosta, M. Helmaa 22.8.2016. MuTu116018Dg_3.

Patsaan viereisten, kirkon eteläiselle ovelle johtavien rappusten lounaispuolelle kaivettiin pieni kaivanto valaisinylvään perustusta varten ja siitä kaapelille kaivanto läheiseen valopylvääseen. Pylvään perustus sijoittui sadevesiviemärikaivannon ja vanhan kaapelikaivannon väliin ja paikalla oli vain sekoittunutta maata. Kaapelille kaivettiin lapiolla matala (20-30 cm) kaivanto, joka ulottui vain nurmen alaiseen sekoittuneeseen multa. Kaapelikaivanto noudatteli pääosan matkasta paikalla olleen sadevesiviemäsiiputken ja vanhaan valaisimeen johtavaa kaapelikaivannon linjaa. Myös täältä sekoittuneesta pintamaasta poimittiin kaivettaessa ihmisluita, jotka haudattiin valopylvään perustuskuopan pohjalle.

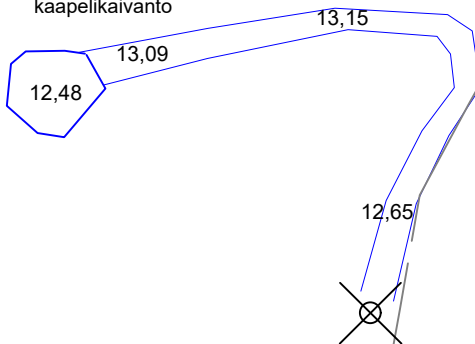
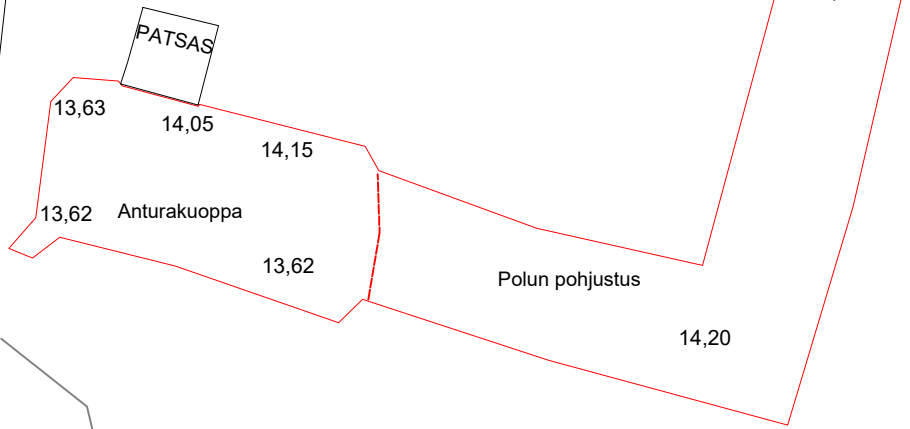
Turku, Tuomiokirkko, Agricolan patsas 2016	Yleiskartta Valvotut alueet, kaivantojen pohjasyvyydet	
Muuritutkimus ky	MK 1:100	
Mittausdokumentointi Maija Helamaa	Koord. ETRS-GK23 Kork. N2000	KARTTA 1
Pohjakartta: Turun kaupunki

Valopylvään kuoppa ja
kaapelikaivanto
