Turku. Reuterin talo Paalutustyön arkeo- loginen valvonta.

heinä-elokuu 2016.
FT Kari Uotila
Muuritutkimus ky

Paalutustyön arkeologinen valvonta heinä-elokuussa 2016.

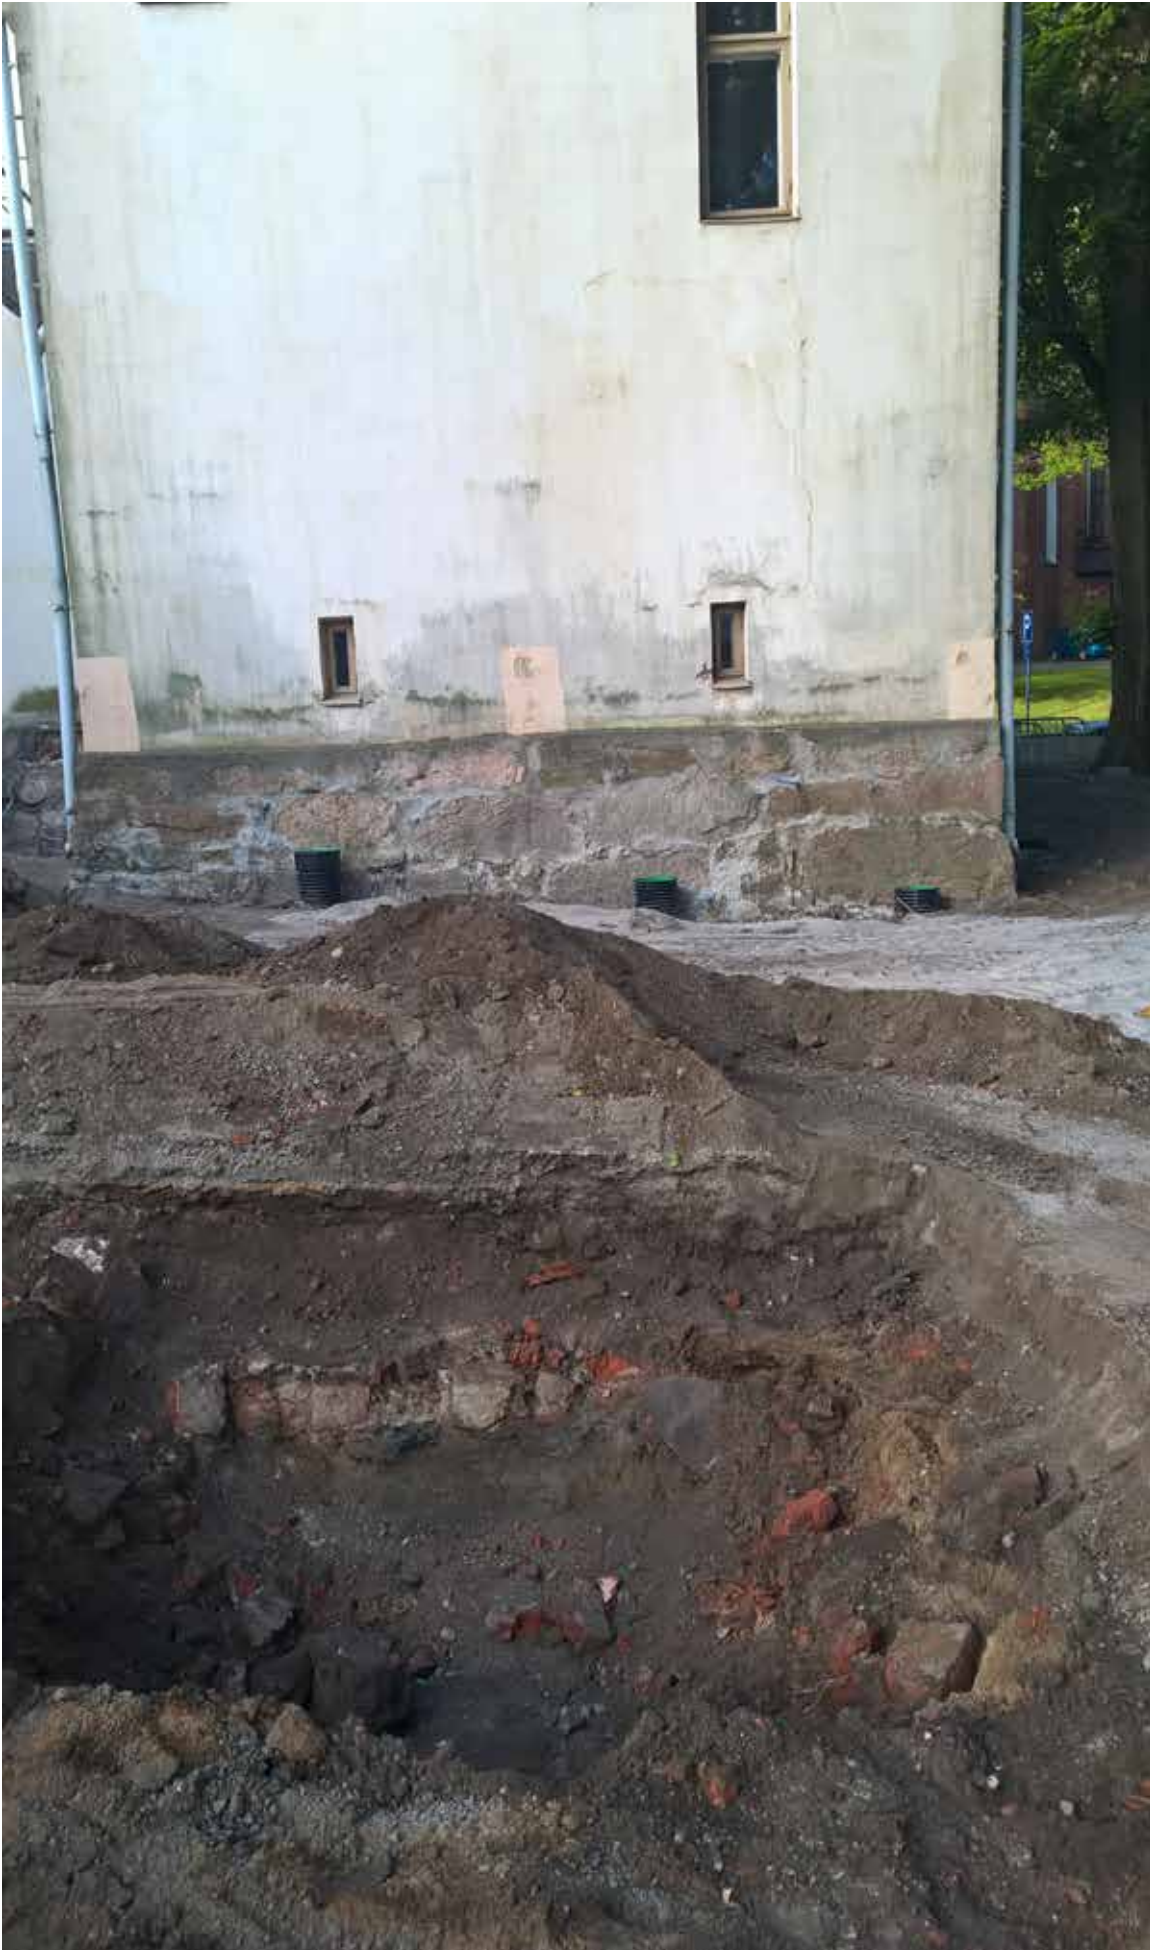
MuTu116017:1. Piha-alueelta esiin tullut tiililadelmä. N. KU. Elokuu 2016.

Saostuskentän pintamaan poiston yhteydessä havaittiin rakennuksen pihan puoleisen päädyn suuntainen ja 3 m rakennuksesta pohjoiseen oleva sidetiililadelmä, jossa oli rapautunutta laastia saumoissa korkeudella n. + 11.80 mpy. Tiililadelman alla oli lahonnut lauta-puutaso ja sen alla 20-30 cm:n paksuinen hiekkakerros, joka ulottui noin syvyydelle + 11.40 mpy. Esiin tullut rakenne suojattiin eikä siihen kajottu.

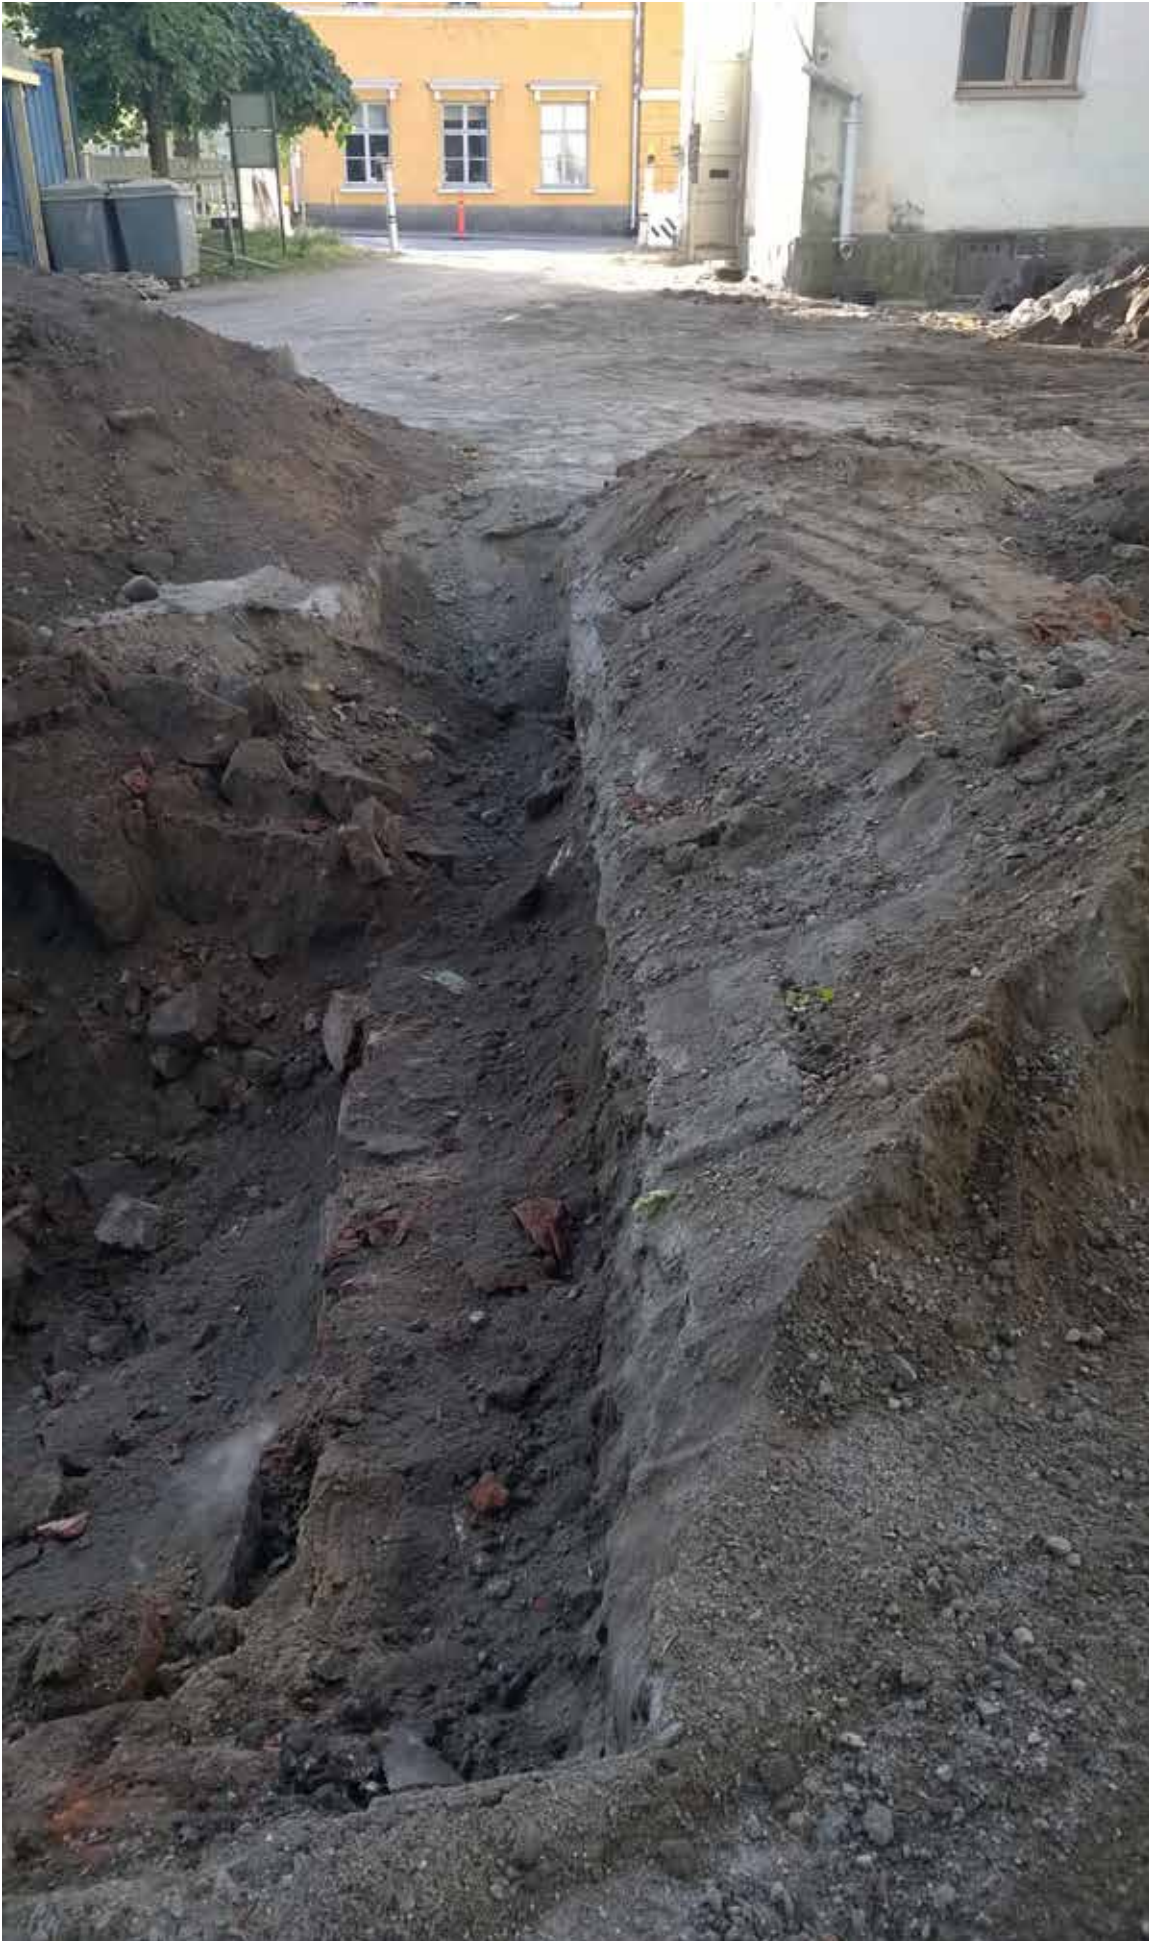
MuTu116017:2. Piha-alueelta esiin tullut tiililadelmä. W. KU. Elokuu 2016.
