# KOTKA, KOTKANSAARI

KESKUSKATU 29

TONTTI 285-3-56-2

Maanrakennustyömaan valvonta- ja dokumentointikertomus

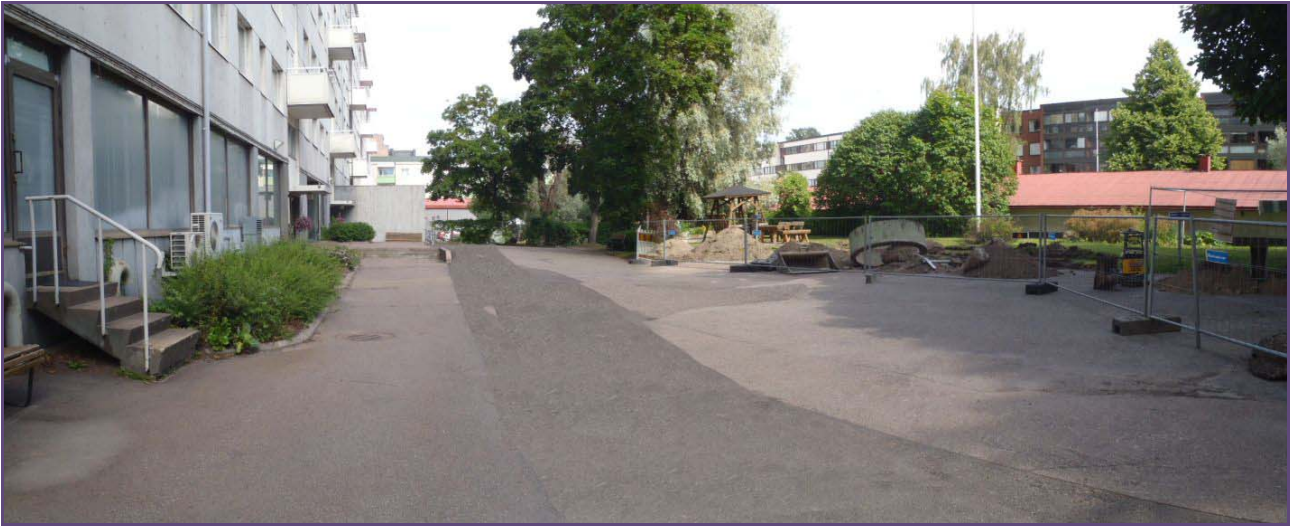
Kuva 1: Keskuskatu 29:n piha-alueita ennen kaivutöiden alkamista. Alue B kuvassa oikealla verkkoaidalla rajattuna. SW. Kuva: KyM/M. Kykyri.

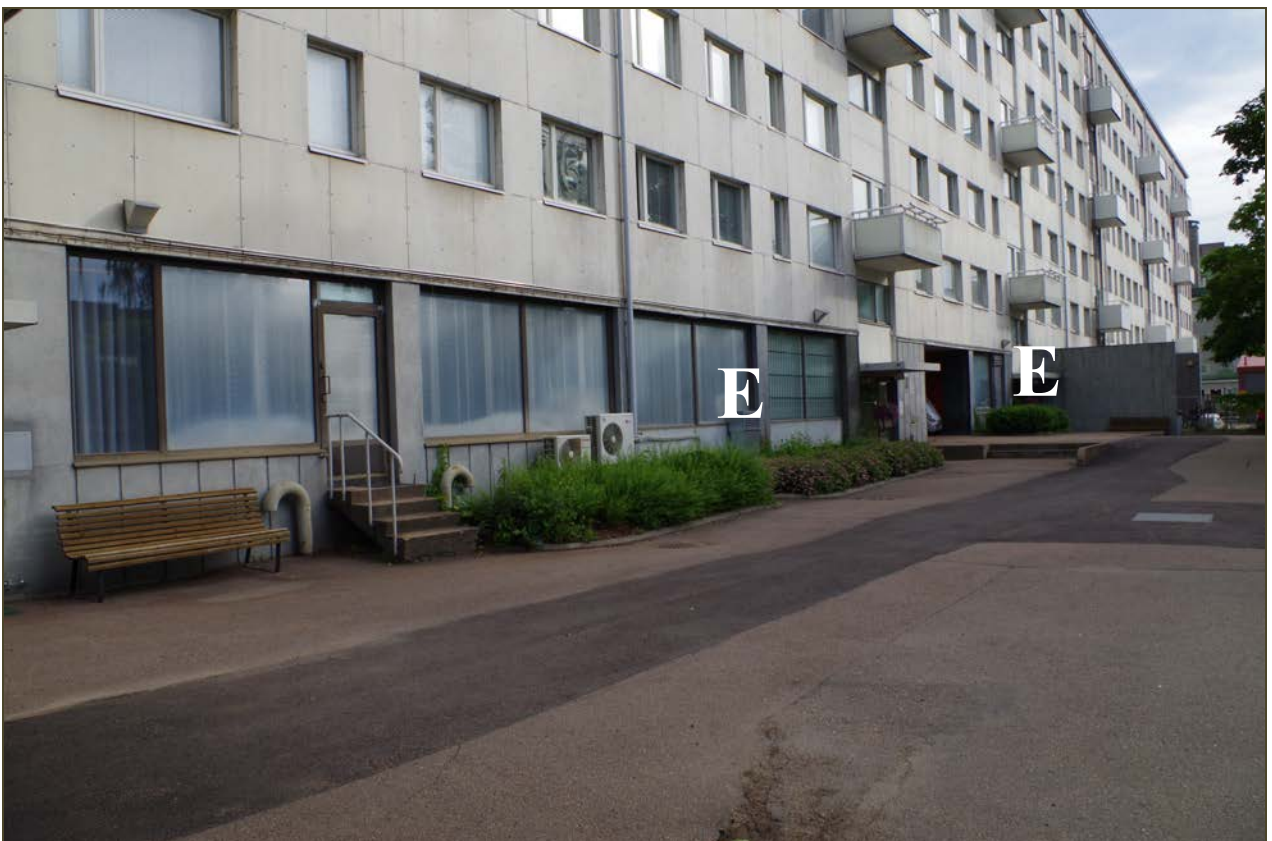
Kuva 3: Piha-alueen NW-sivustaa ennen koristepensaiden ja istutusalueita rajaavien betonisten reunakivien poistoa. Poistetut istutusalueet pensaineen on merkitty kuvaan E-kirjaimella. S. Kuva: KyM/M. Kykyri.

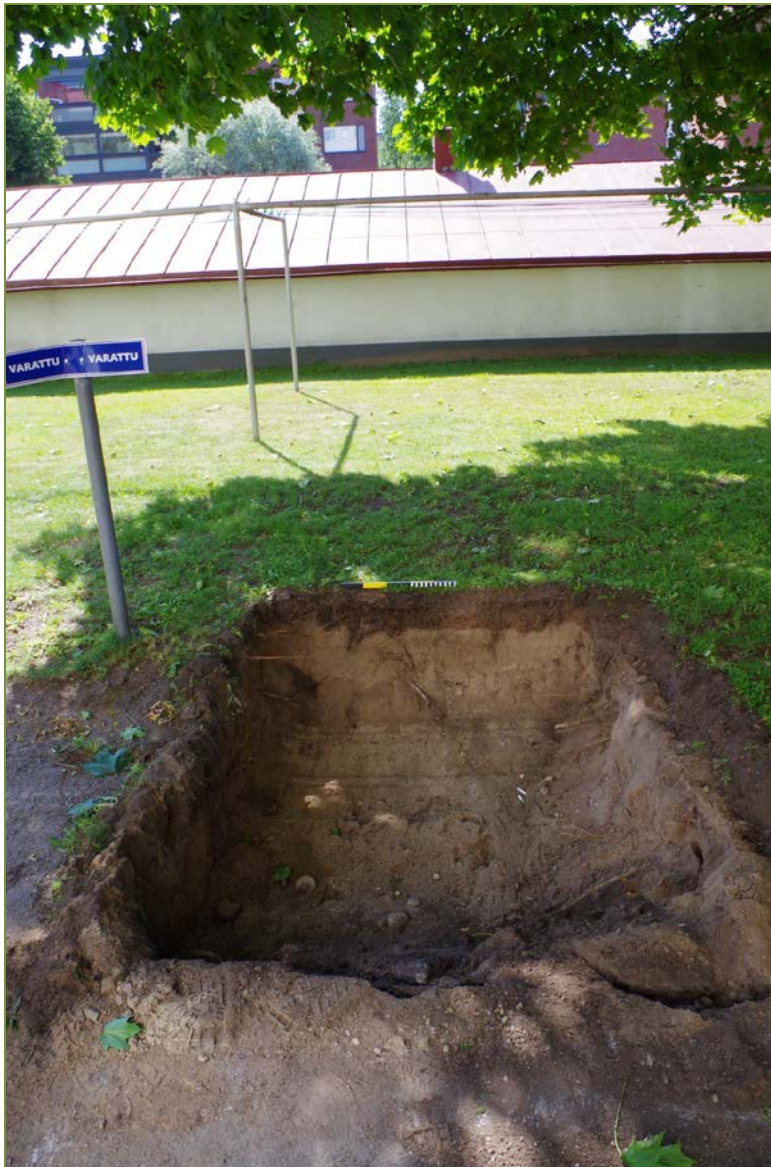
-keskikoordinaatti 6703005/496636 (ETRS-TM35FIN); z-pinta: +7.49 m.m.p.y.,  
z-pohja: +6.89 m.m.p.y. (N2000).

-kaivannon suunta: NW-SE; koko: 1,5x2 m. Ei paljastuneita rakenteita.

Kuva 4: Alue A pohjaan kaivettuna suunnasta NW.  
Kuva: KyM/M. Kykyri.

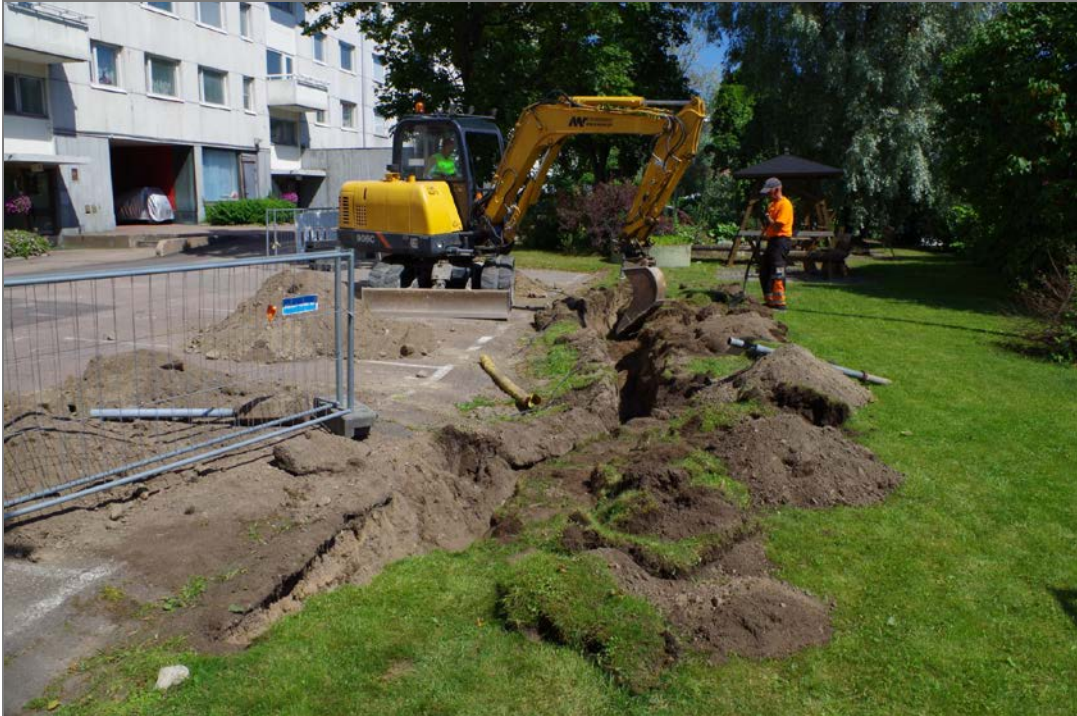
*Kuva 5: Kaapeliojaa B kaivetaan asvaltoidun pihan ja nurmikentän välimaastoon. SW. Kuva: KyM/M. Kykyri.*

-koordinaatit: NE-pää: 6703016/496651; SW-pää: 6703006/496639 (ETRS-TM35FIN);  
z-pinta: +7.44–7.49 m.m.p.y. (SW-NE), z-pohja: +6.79–6.84 m.m.p.y. (N2000).

-kaivannon suunta: NE-SW; pituus n. 15 m ja leveys 50-70 cm. Kaapelikaivannon alueelta paljastui kahden kivirakenteen, **R1** ja **R2**, jäännökset.

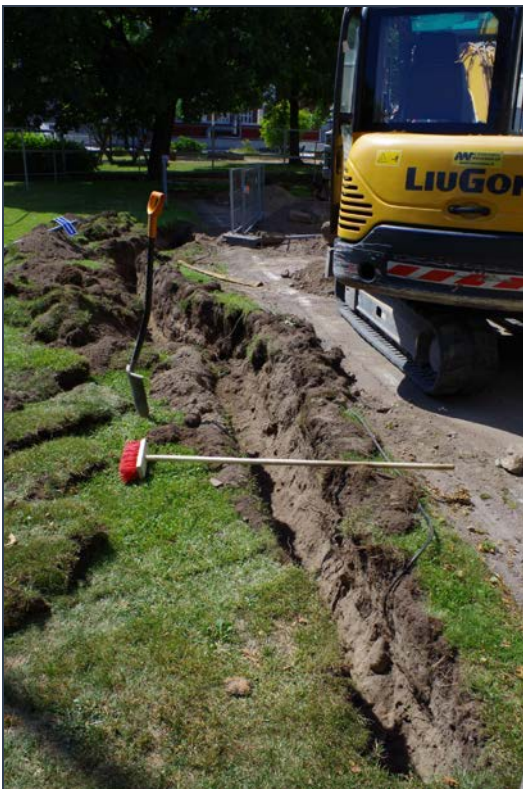
*Kuva 6: Kaapelioja B:n NE-pää pohjaan kaivettuna. NE. Kuva: KyM/M. Kykyri.*

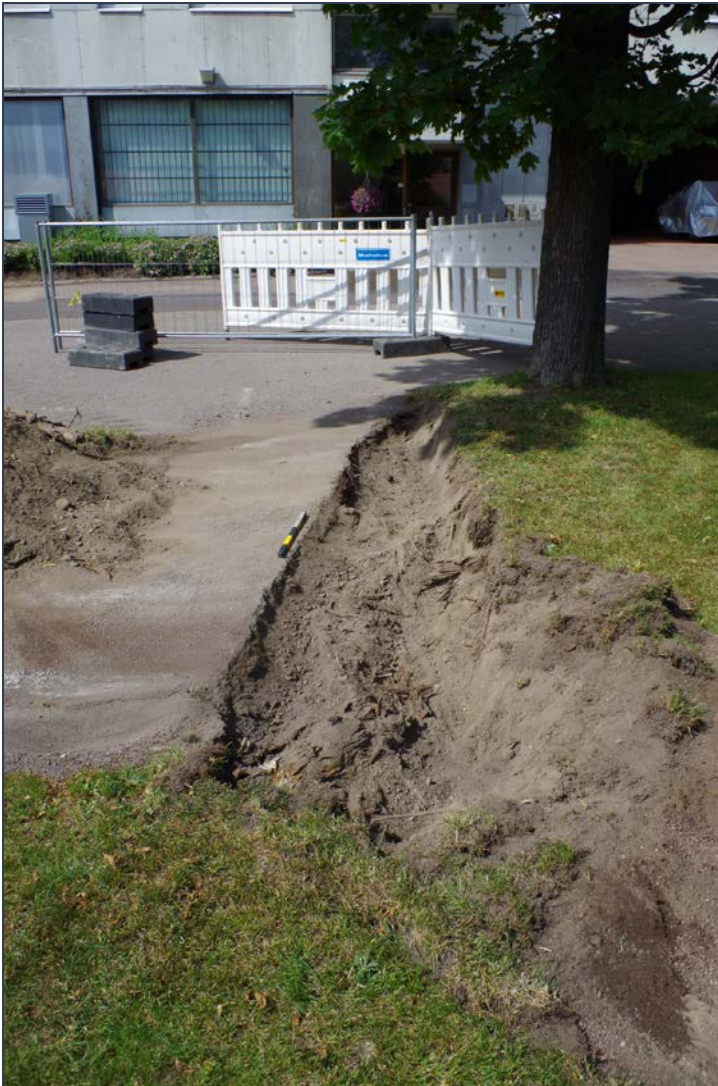
*Kuva 7: Kaapelikaivanto B:n koillispuolella sijainnut matala ja kapea kaivanto C lopulliseen syvyyteen kaivettuna. SE.  
Kuva: KyM/M. Kykyri.*

-keskikoordinaatti 6703020/496652 (ETRS-TM35FIN); z-pinta: +7.45 m.m.p.y.,  
z-pohja: +7.15–7.25 m.m.p.y. (N2000).

-kaivannon suunta: NW-SE; koko: 0,5-1x4 m. Ei paljastuneita rakenteita.

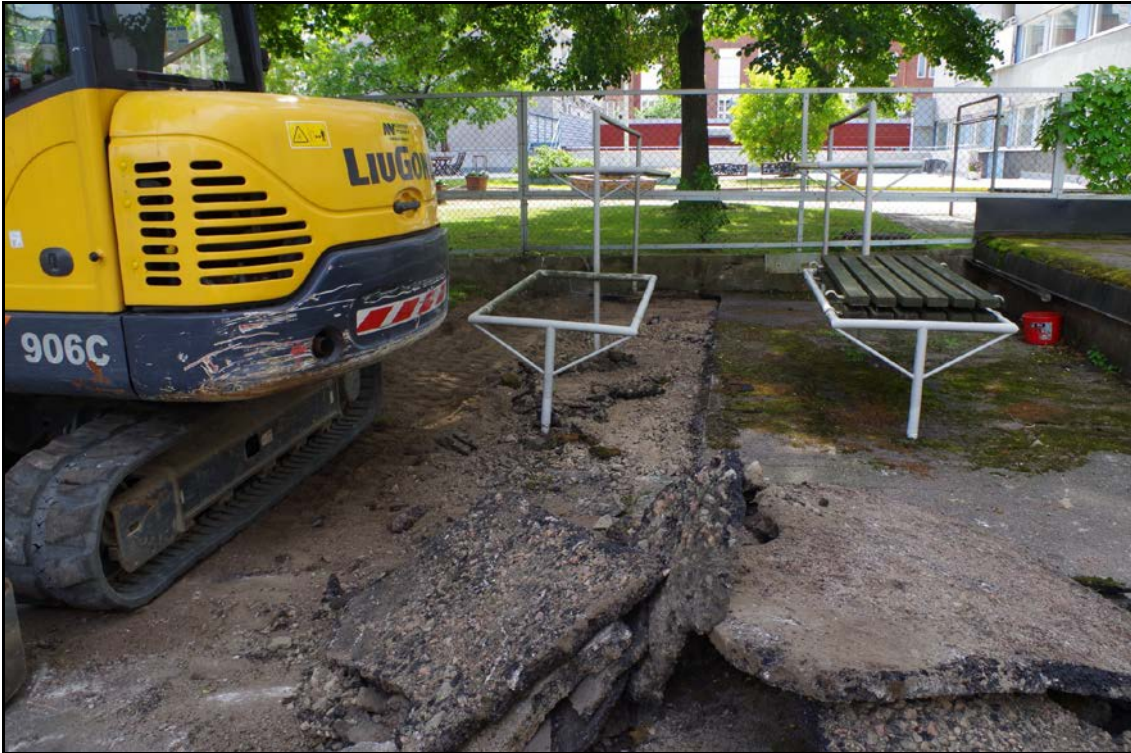
-keskikoordinaatti 6703006/496630 (ETRS-TM35FIN); z-pinta: +7.59 m.m.p.y.,  
z-pohja: (NE-SW) +7.39–7.19 m.m.p.y. (N2000).

-kaivannon suunta: NE-SW; koko: 3x6 m. Matalan kaivannon SE-reunasta paljastui mahdollisen kivrakenteen **R3** jäännökset.

*Kuva 8: Alueelle D tehdyn uuden pysäköintiruudun tieltä poistettiin toinen piha-alueen SW-päässä sijainneista mattotelineistä. Kuvassa alue kun piha-asvaltti on poistettu. NE.  
Kuva: KyM/M. Kykyri.*

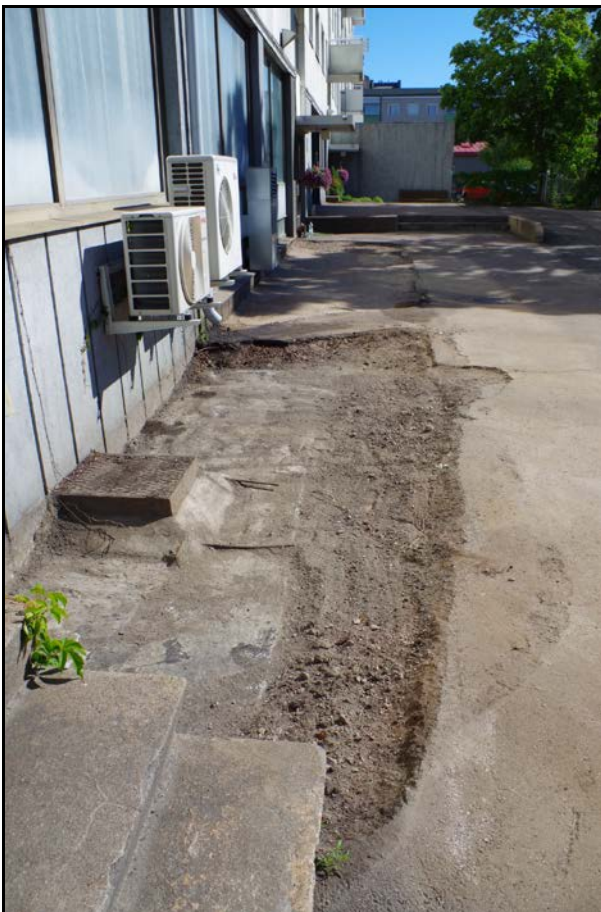
*Kuva 9: Pihan NW-sivustaa koristepensaiden poistamisen jälkeen alueelta E. SW. Kuva: KyM/M. Kykyri.*

-keskikoordinaatti (SW-osa) 6703025/496637 ja NE-osa 6703032/496647 (ETRS-TM35FIN); pihan z-pinta: (SW-NE) +7.48–8.00 m.m.p.y. (N2000).

Alue muodostui kahdesta erillisestä betonisin reunakivin rajatusta koristepensaiden istutusalueesta, jotka rajoittuivat luoteessa viereisen liike- ja asuinkerrostalon seinään. NE-SW-suuntaisista istutusalueista lounaisempi ja laajempi oli kooltaan 2x14 m ja pienempi 2x2,5 m. Istutusalueiden kohdalla ei kajottu piha-alueen maaperään, vaan paikalta poistettiin koristepensaat, maa-aines sekä betoniset reunakivet ainoastaan pihan käyttömaanpinnan (asfaltti) korkeudelle.

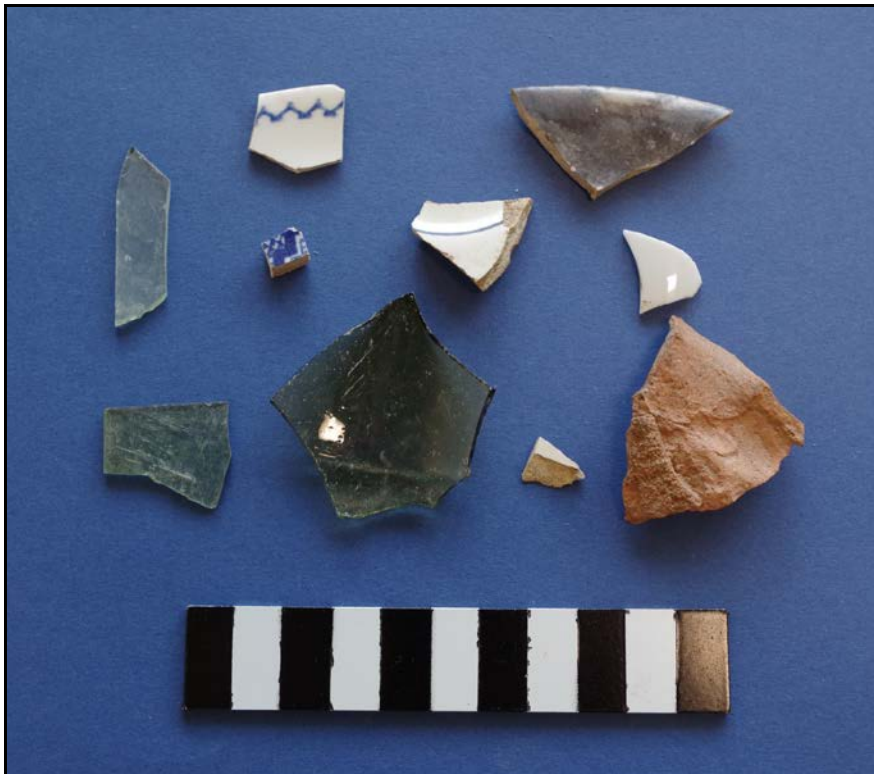
Piha-alueella suoritettujen kaivutöiden yhteydessä löytynyt esineistö oli tavanomaista kaupunkiarkeologista esineistöä: posliinin, fajanssiastioiden, astia- ja tasolasin sekä naulojen palasia ja fragmentteja. Niistä stratigrafisesti alimmat ja vanhimmat löytyivät alueiden A ja B pohjalta, steriiliin pohjamaan päälle kerrostuneesta kulttuurimaasta. On todennäköistä, että vanhimmat esineiden katkelmista ovat peräisin jo Ruotsinsalmen linnoituskaupungin ajalta (1790-1855), mutta kuitenkin viimeistään Kotkan kaupungin (1879-) alkuvuosikymmeniltä. Näitä lukumäärällisesti vähäisiä ja pääosin irtolöytöjen luonteisia paloja ja esinekatkelmia ei taltioitu museokokoelmiin.

*Kuva 10: Arkeologisia löytöjä Keskuskatu 29 tontin maaperästä. Kuva: KyM/M. Kykyri.*

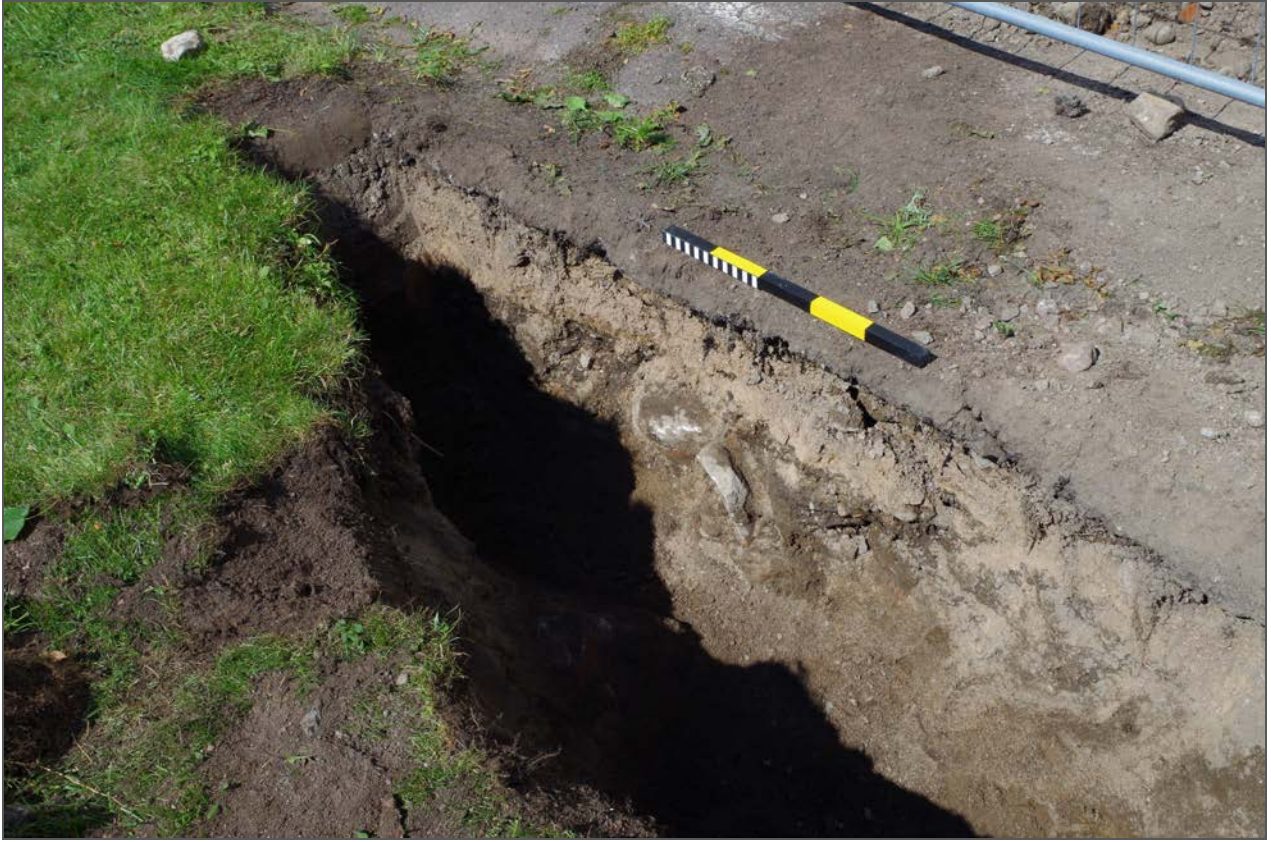
*Kuva 12: Kapean kaapelikaivannon B lounaispään NW-seinämän kerroksia ja rakenne R1:een todennäköisesti kuuluneita kiviä. E. Kuva: KyM/M. Kykyri.*

Alue B kaivettiin 60-70 cm:n syvyiseksi, 20-30 cm syvemmäksi kuin samalla paikalla jo aiemmin sijainnut vanhempi kaapelikaivanto. Kapean ojan lounaispään NW-seinämästä rakenteen **R1** kohdalta dokumentoitiin seuraavat kerrokset ylimmästä alimpaan lueteltuina:

1. Nurmi ja sen alapuolinen tummanruskea multakerros. Yhteenlaskettu paksuus 5 cm. ↓
2. Asfaltti. Paksuus 2-3 cm. ↓
3. Keltaruskea irtonainen ja hiesuinen hiekka, jonka alaosassa esiintyi runsaasti pieniä pyöreää kiveä ( $\varnothing \leq 1$  cm). Moderni täyttökerros, joka paksuus oli 25 cm. ↓
4. Mustanharmaa, erittäin pakkaantunut hiesunsekainen multa. Kerroksessa esiintyi pieniä tiilenpaloja hieman hiiltä sekä särmikästä pikkukiveä ( $\varnothing \leq 3$  cm). 30 cm paksuisen täyttö(?)kerros. ↓
5. Kerroksen 4 ja steriilin pohjamaan vaihteessa esiintynyt  $\leq 1$  cm:n paksuinen katkelmallinen ruskea multahorisontti, jossa esiintyi fajanssia ja turkoosia tasolasia. Kulttuurikerros. Alueen vanhin ihmistoimintaan liittyvä kerrostuma. ↓
6. Rautaoksidipitoinen, hieman kostea ja aavistuksen savensekainen hiesu. Steriili pohjamaa.

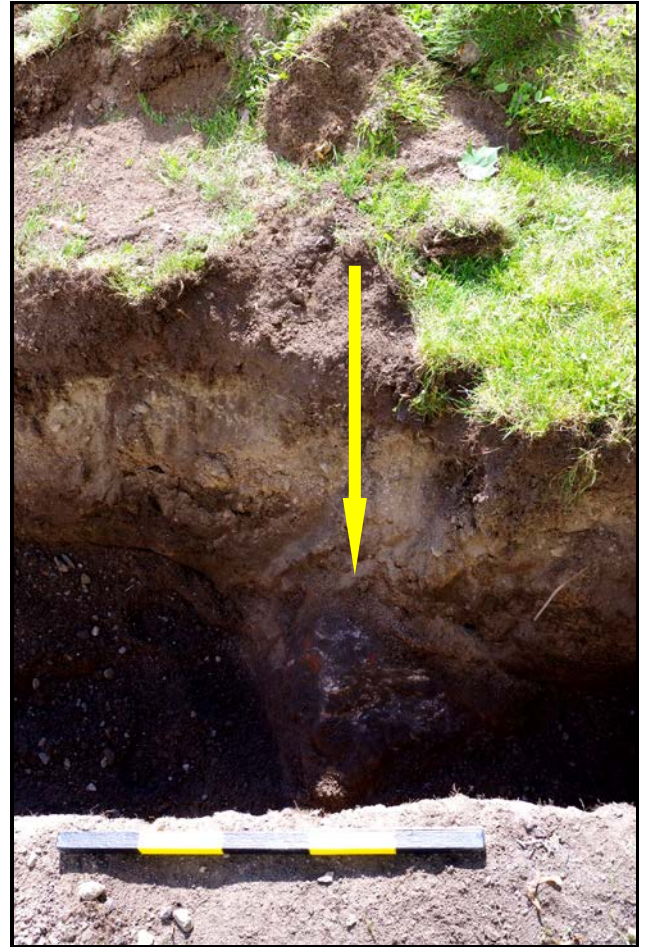
Kuvat 13-14: Alue B:n NW-seinämässä sijainneita pieniä kiviä, jotka olivat todennäköisesti kuuluneet rakenteeseen R1 (vas.). SE. Oikealla rakenteen R1 alin, karkeasti lohkottu ja pohjamaassa sijainnut kivi, joka jatkui kaapelikaivannon SE-seinämän sisään. NW. Kuva: KyM/M. Kykyri.

-keskikoordinaatti: 6703008/496641 (ETRS-TM35FIN); suunta: NW-SE;  
rakenteen z-pinta: +7.07 m.m.p.y (N2000).

Rakenne **R1** paljastui kaapelikaivannon SW-päästä ja se oli perustettu steriiliin pohjahiesu-kerrokseen (krs. 6). Rakennuksen perustuksen osaksi tulkittu, kivistä ilman sideainetta ladottu rakenne, oli kahden kivikerran ja n. 50 cm:n korkuinen. Kaivannosta päällimmäisenä paljastui iso pyöreäpintainen ja lohkomaton kivi (70x60x50 cm), jonka alapuolella sijaitsi kaivannon SE-seinämän sisään jatkunut karkeasti lohkottu kivi (kiven pintaa paljastui 40 cm:n pituudelta ja leveydeltä). Päällimmäinen kivistä poistettiin kaivantoon asennetun kaapelin tieltä, mutta alempi niistä jätettiin paikoilleen. Samaan perustusrakenteeseen kuuluivat todennäköisesti kaivannon NW-seinämästä paljastuneet kolme kiveä, jotka olivat korkeudeltaan 12-15 cm ja pituudeltaan 20-25 cm. Kivet sijaitsivat horisontaalisesti samalla tasolla kaivannosta poistetun ison kiven NW-sivustalla (kartta 3).

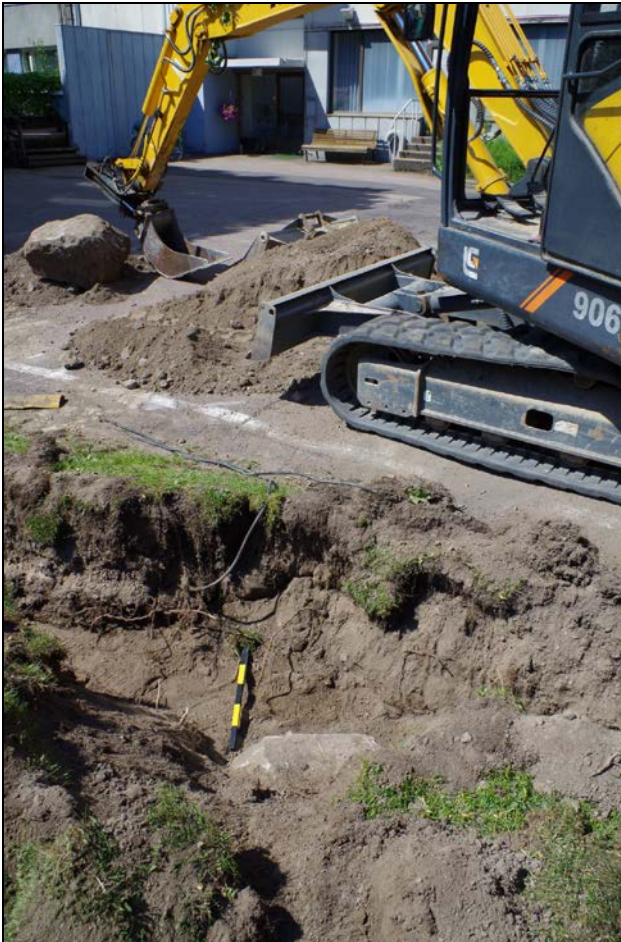
*Kuvat 15-16: Rakenne R2 jatkui molemmista päistään kaapelikaivannon seinämien sisään (vas.). E. Oikealla sama rakenne esille kaivettuna suunnasta W. Kuva: KyM/M. Kykyri.*

-keskikoordinaatti: 6703015/496649 (ETRS-TM35FIN); suunta: E-W;  
rakenteen z-pinta : +7.04 m.m.p.y. (N2000).

Rakenne **R2** paljastui kaapelikaivannon keskivaiheilta, n. 7 m rakenteen **R1** itäpuolelta, ja se oli kaivettu steriiliin pohjahiesukerrokseen kuten jälkimmäisenä mainittukin rakenne. Rakennuksen perustuksen osaksi tulkittu, kivistä ilman sideainetta ladottu rakenne, oli yhden kivikerran ja 40-60 cm:n koruinen. Kaivannosta päällimmäisenä paljastui iso pyöreäpintainen, lohkomaton kivi (80x60x60 cm), jonka itäpuolella sijaitsi kaivannon SE-seinämän sisään jatkunut karkeasti lohkottu kivi (50x50x40 cm) ja länsipuolella työstämätön,  $\varnothing$ :aan 40 cm kokoinen kivi. Suurin kivistä poistettiin kaivantoon asennettavan kaapelin tieltä, mutta kaksi muuta kiveä jätettiin paikoilleen. Kaapelikaivannosta B kaivutöiden yhteydessä paljastuneet rakennuksen perustuksiksi tulkitut kivirakenteet **R1** ja **R2** poikkesivat suunnaltaan selvästi toisistaan, ja ne olivat mitä oletettavimmin jäännöksiä kahdesta erillisestä, tontin vanhempaan rakennuskantaan kuuluneesta asuin-/piharakennuksesta (kartta 3).

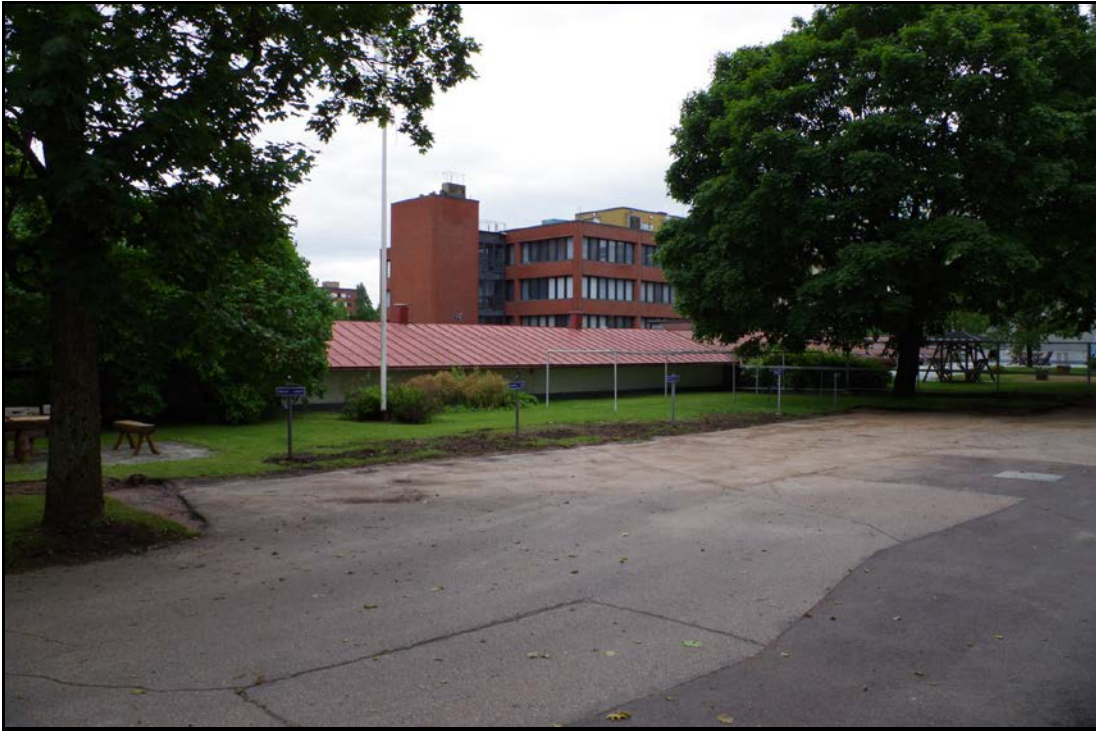
*Kuva 18: Alueet A-D täytettyinä maankaivu- ja kaapelointitöiden jälkeen. N.  
Kuva: KyM/M. Kykyri.*

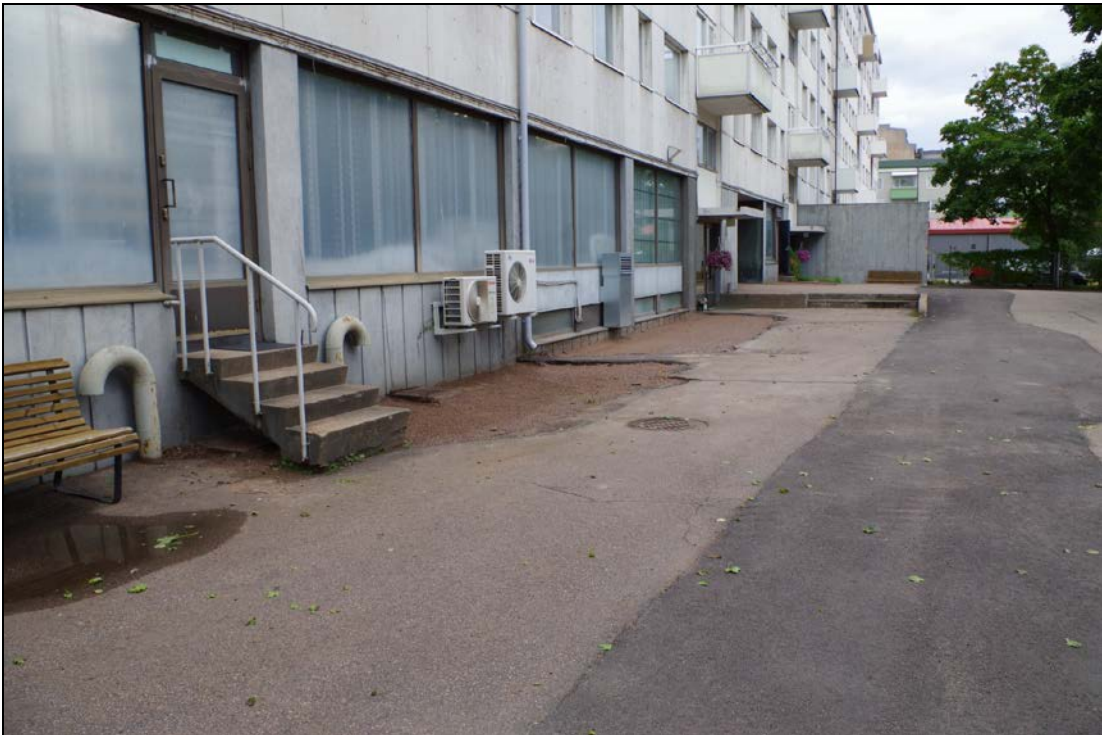
*Kuva 19: Alue E täytettyinä ja tasoitettuna piharakennustöiden jälkeen. SW.  
Kuva: KyM/M. Kykyri.*
