# Gråharunan hylky

Kuvausdokumentointi ja arkeologinen tutkimus 12.8.2017

Riikka Tevali ja SubZone Oy  
2017

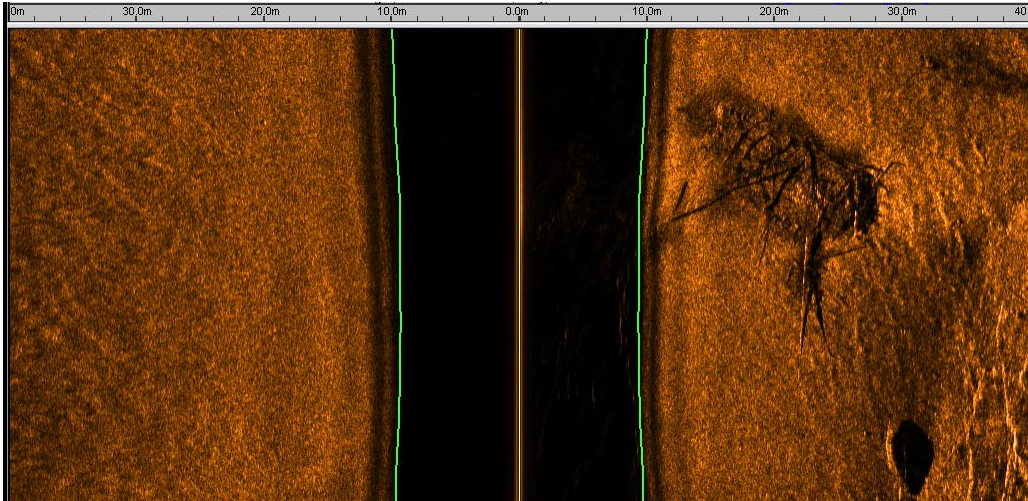
Kannen kuva: Gråharunan hylky viistokaikukuvassa (kuva: Immi Wallin).

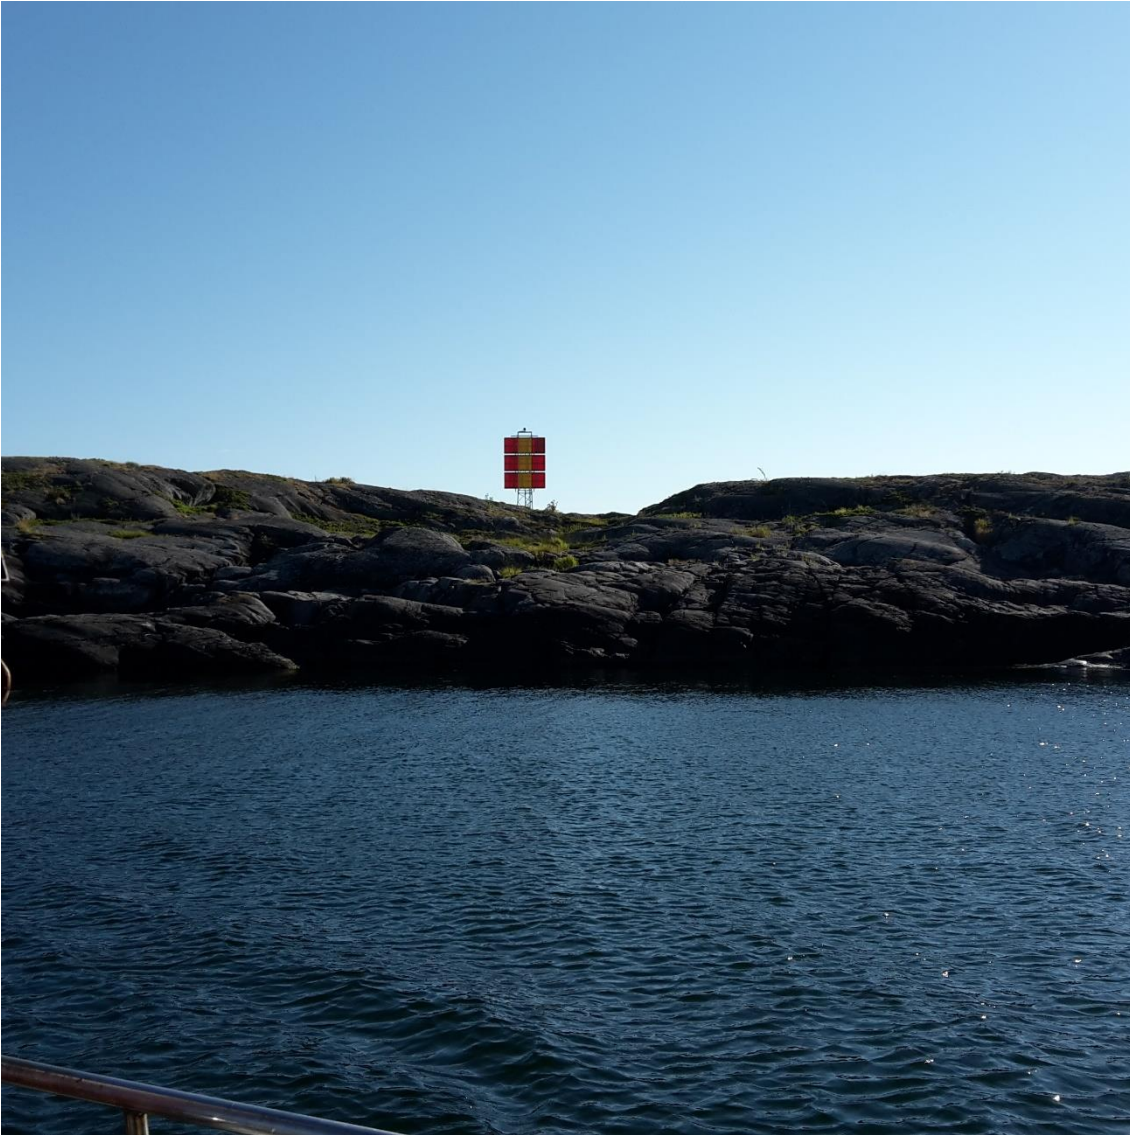
Kuva 1. Gråharunan saaren pohjoispuoli. Hylky makaa saarella sijaitsevan linjataulun alapuolella vedenalaisen rinteeseen juurella. (Kuvaaja: Riikka Tevali).

Hylky sijaitsee Utön pohjoispuolella, siitä noin kahden merimailin päässä olevan Gråharunan saaren pohjoispuolella (kuva 1.). Hyllylle muinaisjäännösrekisterissä määritetyt sijaintikoordinaatit pitävät paikkansa. Hyllyn perä on 34 m syvyydessä ja keula noin 32 m syvyydessä. Se sijaitsee keula kohti vedenalaista kalliorinnettä, joka nousee jyrkkänä seinämänä aina noin 20 metrin korkeuteen vedenpinnan yläpuolelle. Kohteen yläpuolella kallion laella on linjataulu.

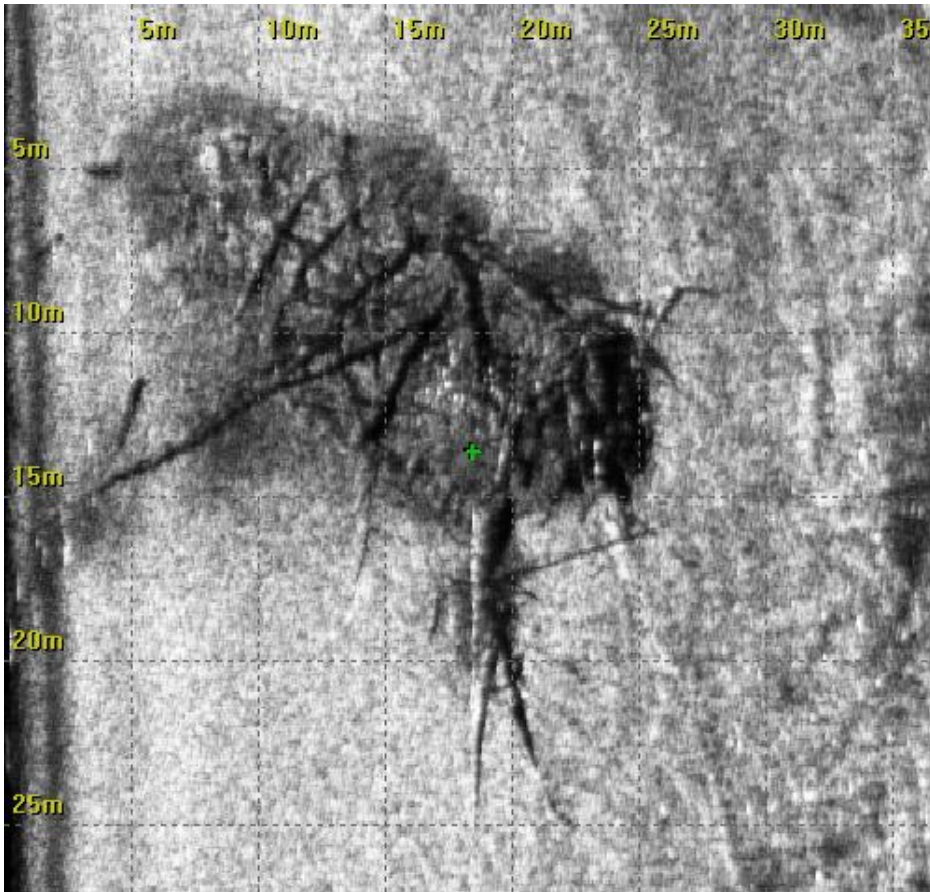
Kuva 2. Gråharunan hylky viistokaikukuvassa. (Kuvaaja: Immi Wallin).

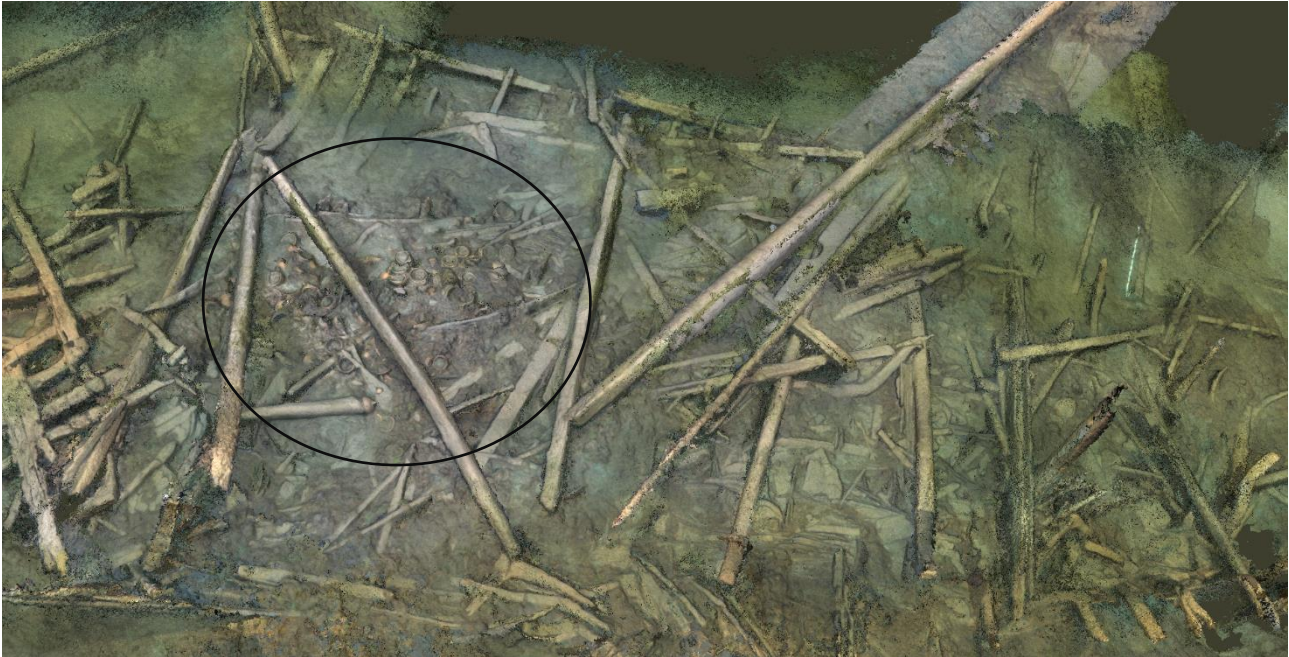
Aluksen lastitilassa, keskilaivan keulan puolella on rykelmänä suuri määrä saviastioita (kuva 3.). Ne jakautuvat punasaviin keittoastioihin, joita ovat kolmijalkaiset padat, kolmijalkaiset paistinpannut sekä valkosaviin yksi- ja kaksikorvaisiin kulhoihin. Kaikki näkyvillä olevat astiat ovat *earthenware*-tyyppisiä saviastioita, erotuksena hyllyn perässä olevista kivasavikeraamisista (engl. *stoneware*) upokkaista. Vuonna 1998 nostetuista astioista vain yksi oli ensin mainitun kaltainen punasavinen keittopata, jonka sisäpuoli ja suureunan päällisyys on lasitettu ruskealla lyijylassitteella ja loput kolme olivat vateja. Näistä yksi on punasavinen boluskoristeltu vati ja kaksi valkosavista vatia, joiden sisäpuolella on vihertävän kellertävä lyijylassite. Vastaavia vateja ei ole enää näkyvillä hyllyssä, mutta mahdollisesti niitä on vielä löydettävissä lisää hyllystä, alemmista kerroksista. Aiheellista on miettiä, miksi koristeltuja vateja ei ole enempää näkyvillä ja olisiko niitä ollut koko hyllyssä vain kolme.

Kuva 3. Photogrammetriamalli laivan keskiosasta, jossa keramiikkakeskittymä on ympyröitynä. (Malli: Immi Wallin).

Verrattuna Kupla ry:n kuvaamiin videoihin, astiat vaikuttaisivat olevan samoilla paikoillaan liikumattomina kuin aikaisemminkin.

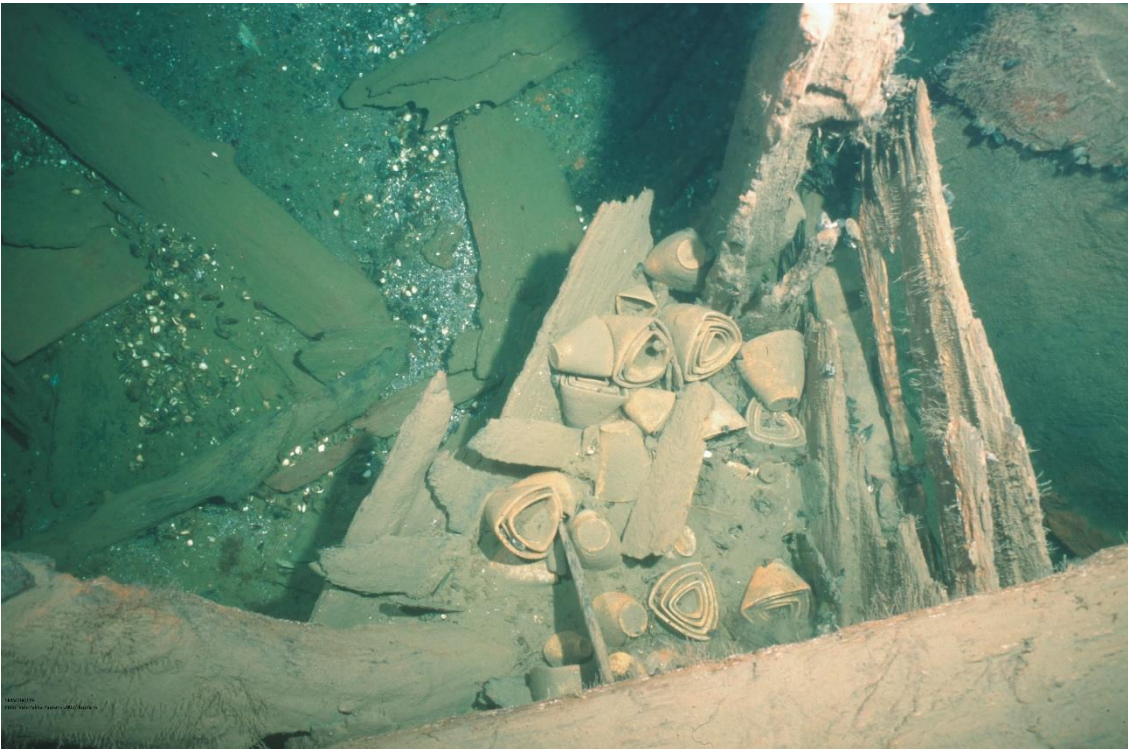
Aluksen perän ”piikissä” sijaitsee rykelmä kivasavikeraamisia upokkaita, joita on kuljetettu sisäkkäin (kuva 4.). Upokkaita on pienellä alueella sikin sokin, suurin osa ei ole enää sisäkkäin. Sisäkkäin kuljetettuja eri kokoja on yhteensä viisi. Erilaisia upokkaita valmistettiin keskiajalta lähtien keskisen Saksan alueella useissa paikoissa ja niitä tehtiin myös muualla Euroopassa. Kuulusimpia keskiajan tuotantokeskuksia olivat Bavaria sekä Hesse. Gråharunan upokkaat vaikuttaisivat olevan peräisin Grossalmerodesta, joka on pieni kylä Hessen alueella. Jos upokkaat ovat peräisin Grossalmerodesta, ne tuotiin vientiä varten rannikolle samaa reittiä kuin osa muusta lastina olleesta punasavikeramiikasta, Weser-Werran jokia pitkin Bremeniin.

Kuva 4. Kivisavikeraamiset upokkaat aluksen perän ”piikissä”. (Kuvaaja: Veli-Pekka Paatero 2002).

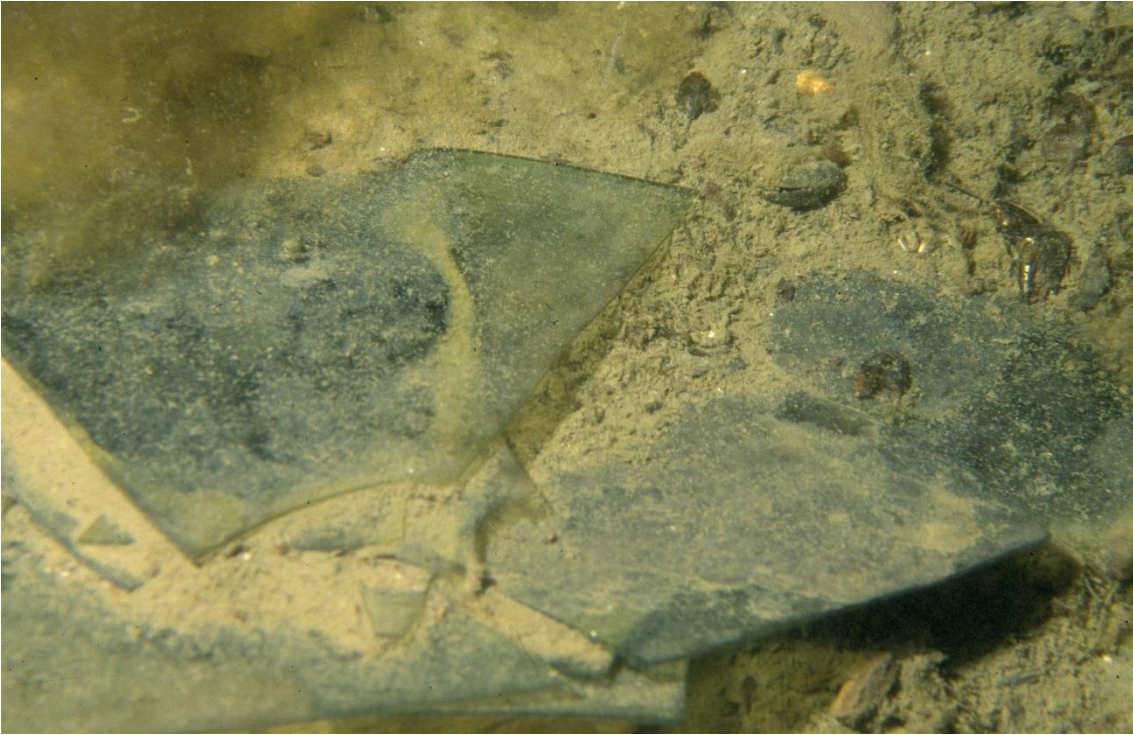
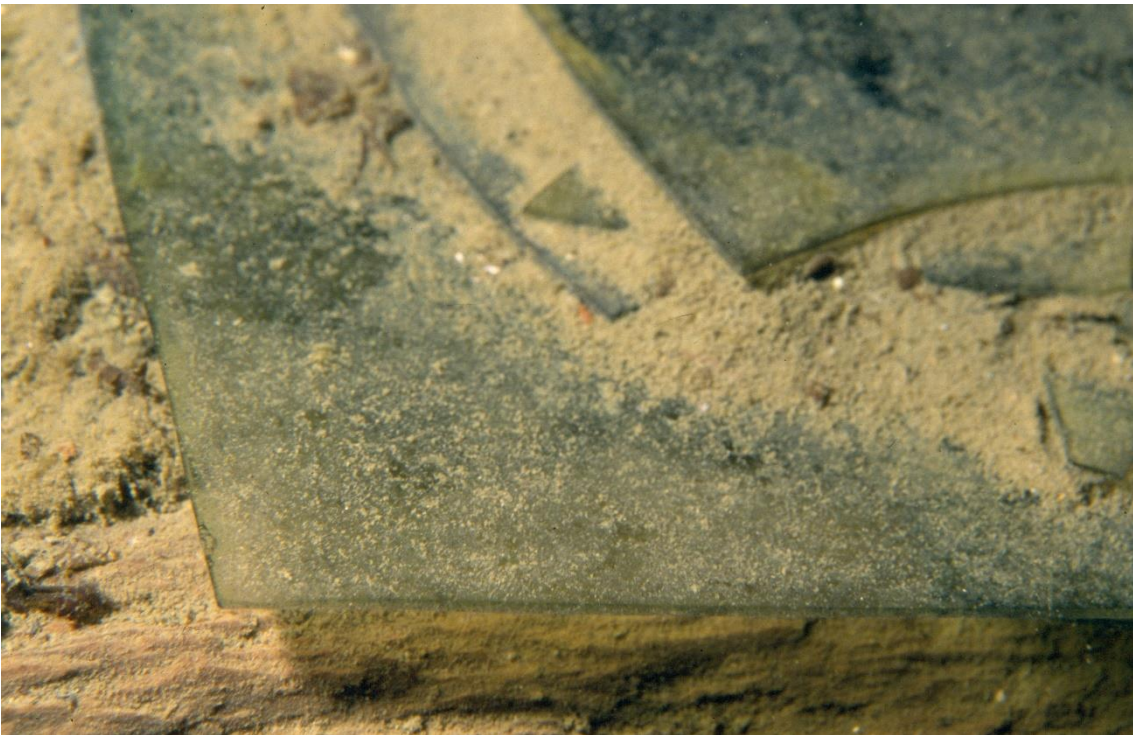
Erittäin mielenkiintoinen löytö lastiin liittyen on Kupla ry:n Tomi Salon vuonna 2003 kuvaamat vihreät lasilevyt. Lasilevyjä ei paikallistettu kenttätöön aikana, vaan ne todettiin jälkitöitä tehdessä. Lasilevyjä ei näyttäisi olevan pakattu mitenkään tai pakkausmateriaali on hävinnyt tai hajonnut (pehmikkeenä on todennäköisesti käytetty esim. sahanpurua tai olkia). Kuvissa hiekasta pilkistää esiin useita tasolasilevyjen päitä (kuva 5.). Werra-Weserin alueella valmistettiin 1500-luvulla ”vihreää metsälasia” (Waldglass). Tällainen lasi muodostuu valmistusprosessissa lieriöpuhaltamalla pyöreäksi levyksi, jonka keskellä on ns. häränsilmä. Kuvista ei pysty päättämään kovin paljoa lasin muodosta, vain sen, että yksi kulma on terävä, mutta myös kaareva reuna on näkyvillä. Waldglass valmistettiin noin 1-1,5 m kokoisina kiekkoina, joita kuljetettiin koreissa. Kuvissa näkyvien lasien tasainen paksuus ja suorakaiteiksi leikatut ruudut viittaavat edellä mainittuun lieriöpuhallettuun lasiin, kuten myös sen väri (Georg Haggrén, pers. comm. 19.9.2017). On siis mahdollista, että lasi on peräisin samalta tuotantoalueelta kuin osa keramiikasta ja näin ollen myös pakattu mukaan Bremenin satamassa. Tällainen lasilöytö on ainutlaatuinen ja todella merkittävä tutkimukselle (Michiel Bartels, sähköpostikeskustelu 4.9.2017). Lasien sijainti tulisi paikallistaa ja myös ne olisivat erityisen tärkeitä keskiajan kaupan tutkimukselle.

Kuva 5. Gråharunan hyllyssä lastina olevia lasilevyjä pilkistää hiekasta. (Kuvaaja: Tomi Salo 2003).

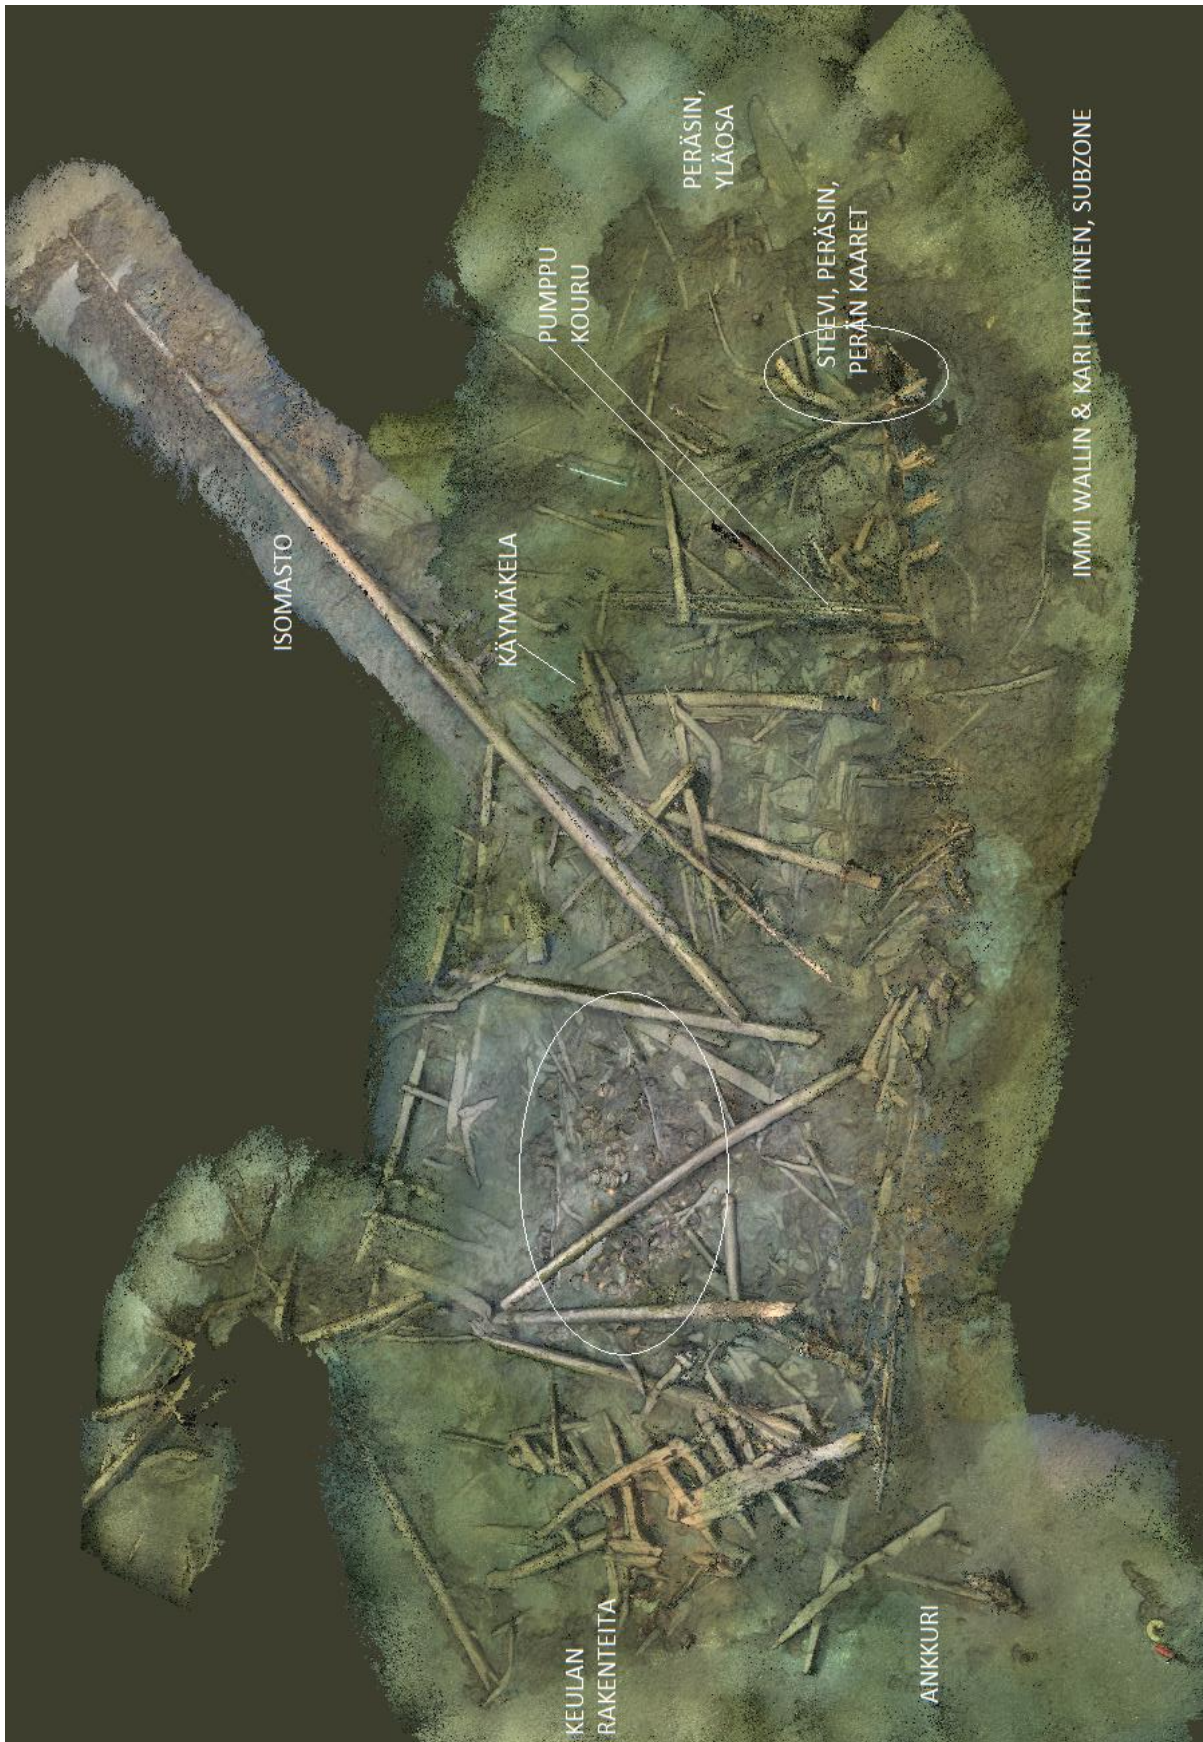
Liite 1.

1. Photogrammetria Gråharunan hylystä, suoraan ylhäältä kuvattuna

Hylyn selkeissä yksityiskohdissa, kuten ankkurissa, mastoissa sekä perärangassa ja peräsimestä ei ollut havaittavissa silmämääräisesti kulumista tai suuria muutoksia, jotka poikkeaisivat 2000-luvun alussa kuvatussa videomateriaalista. Myös dendrokronologisten näytteiden ottokohtiin jätetyt valkoiset muoviläpyskät ovat edelleen paikoillaan, joskin niiden numeroita ei ole enää mahdollista lukea ilman puhdistamista. Laput ovat levän ja siltin peitossa. Niiden päihin on kuitenkin kaiverrettu lapun numeroa vastaava lukumäärä lovia, jotka laskemalla lappu on mahdollista identifioida. Liitteenä 1 olevaan kuvaan photogrammetriamallista on merkitty tässä esiteltyjen rakenneosien sijainti.
