TUTKIMUSRAPORTTI

Anola 3

Historiallisten sotavarustusten kartoitus ja dokumentointi
29.–30.10.2015

ARKEOLOGISET KENTTÄPALVELUT

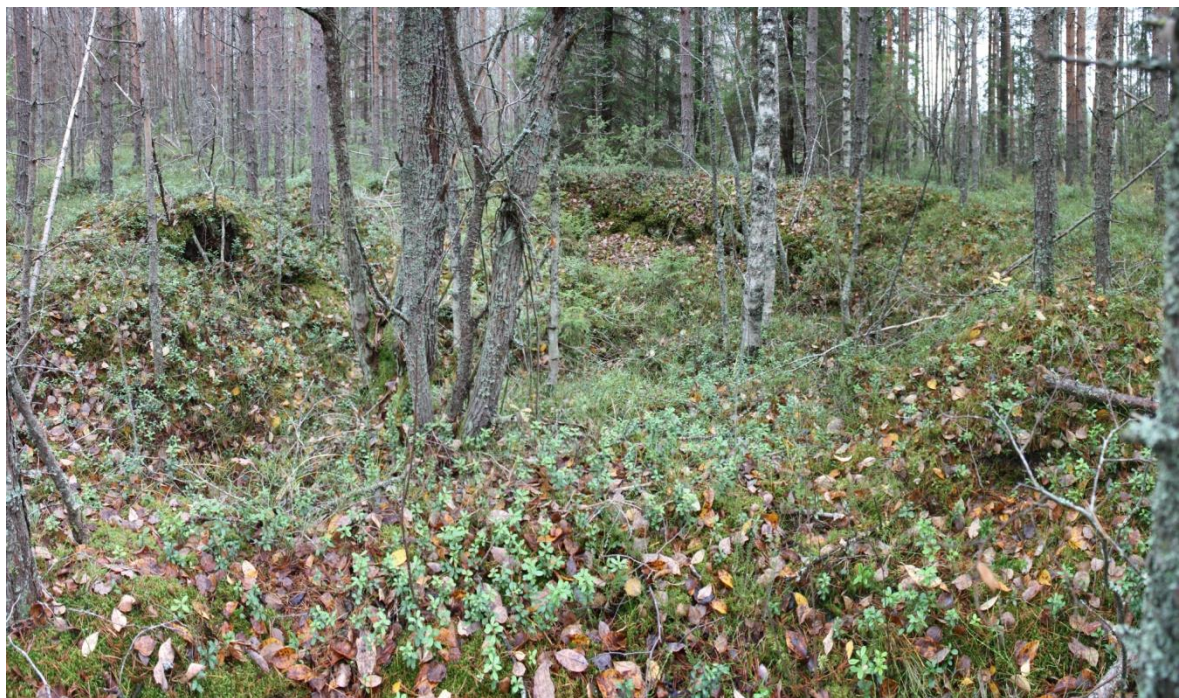
AKDG 4610: 6

Iso ilmatorjunta- asema 2, vasemmalla kivistä valla, kuvattu etelästä.

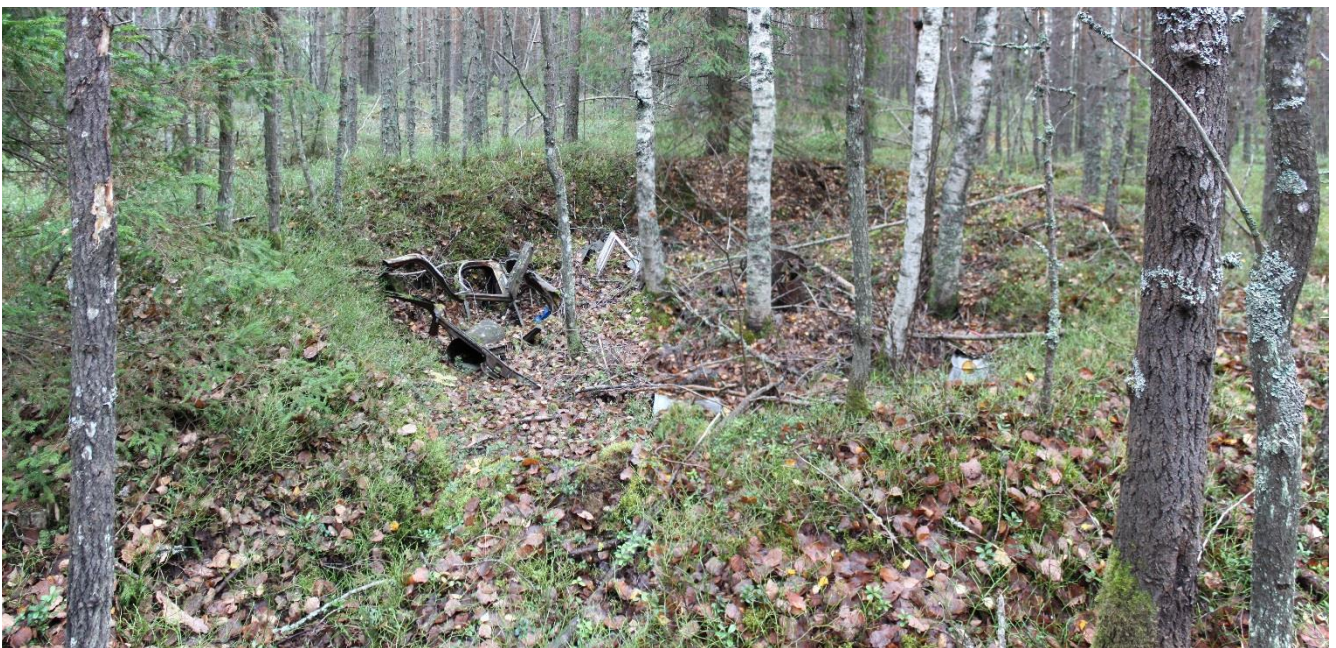
AKDG 4610:2

Iso asema 1, etualalla valliaukko, kuvattu lounaasta.

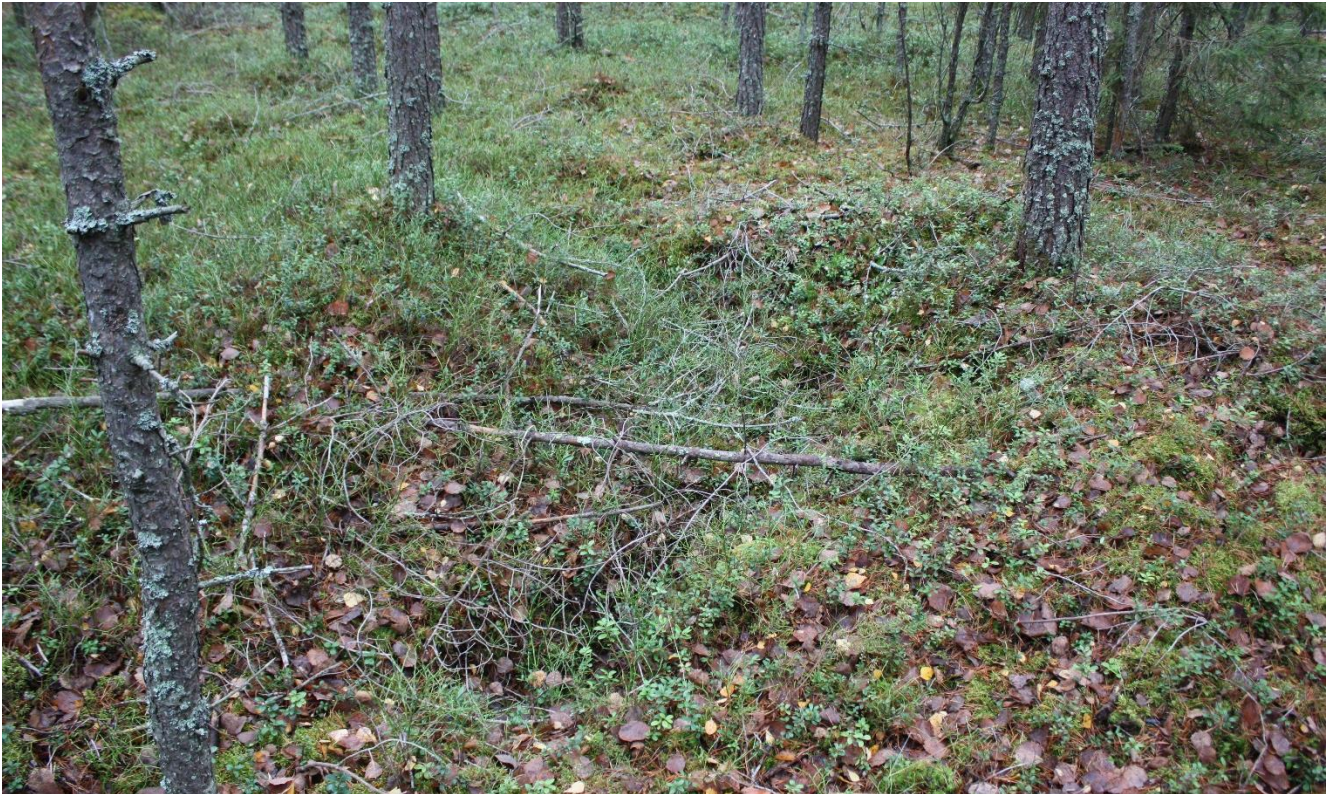
AKDG 4610:3

Kaareva asema 7, kuvattu länsilounaasta.

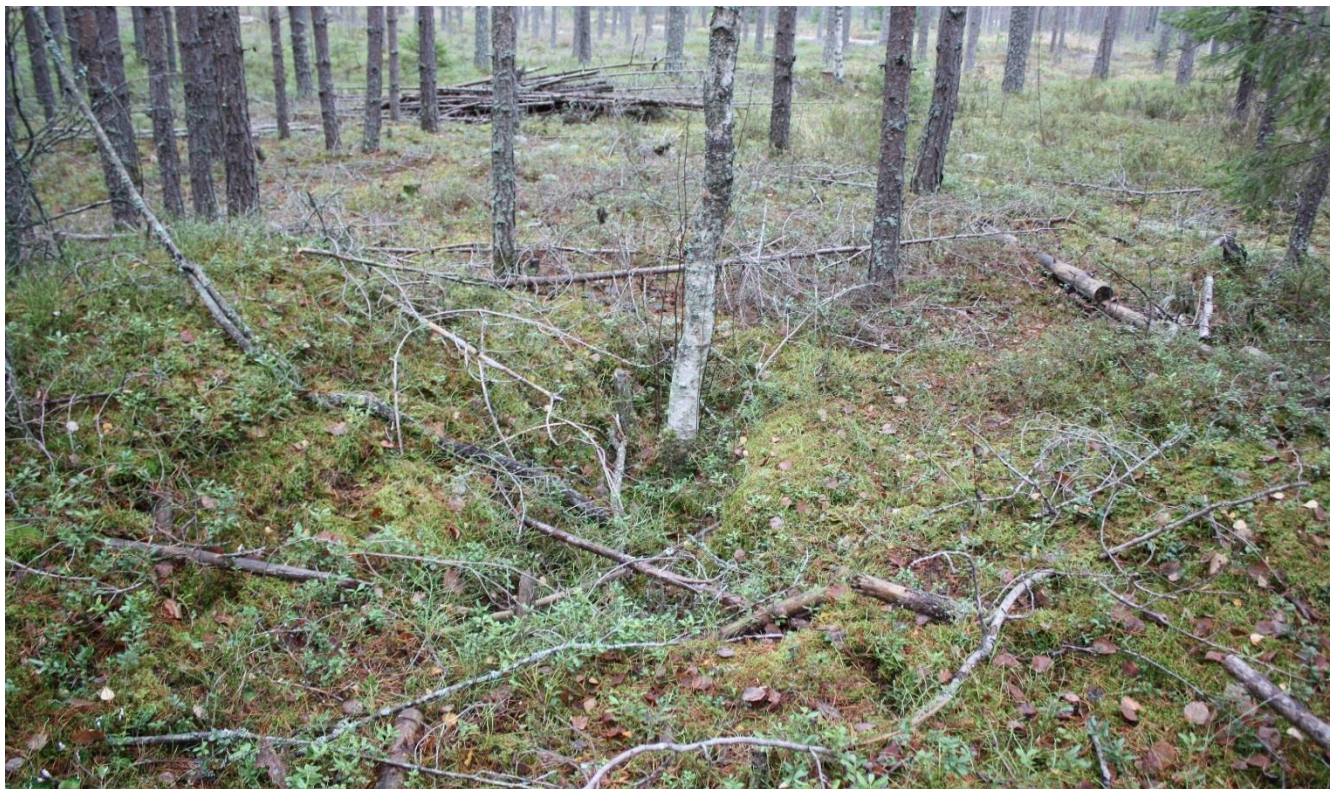
AKDG 4610:4

Ampuma-asetat 10 ja 9, taustalla Lipiäläntie, kuvattu pohjoisluoteesta.

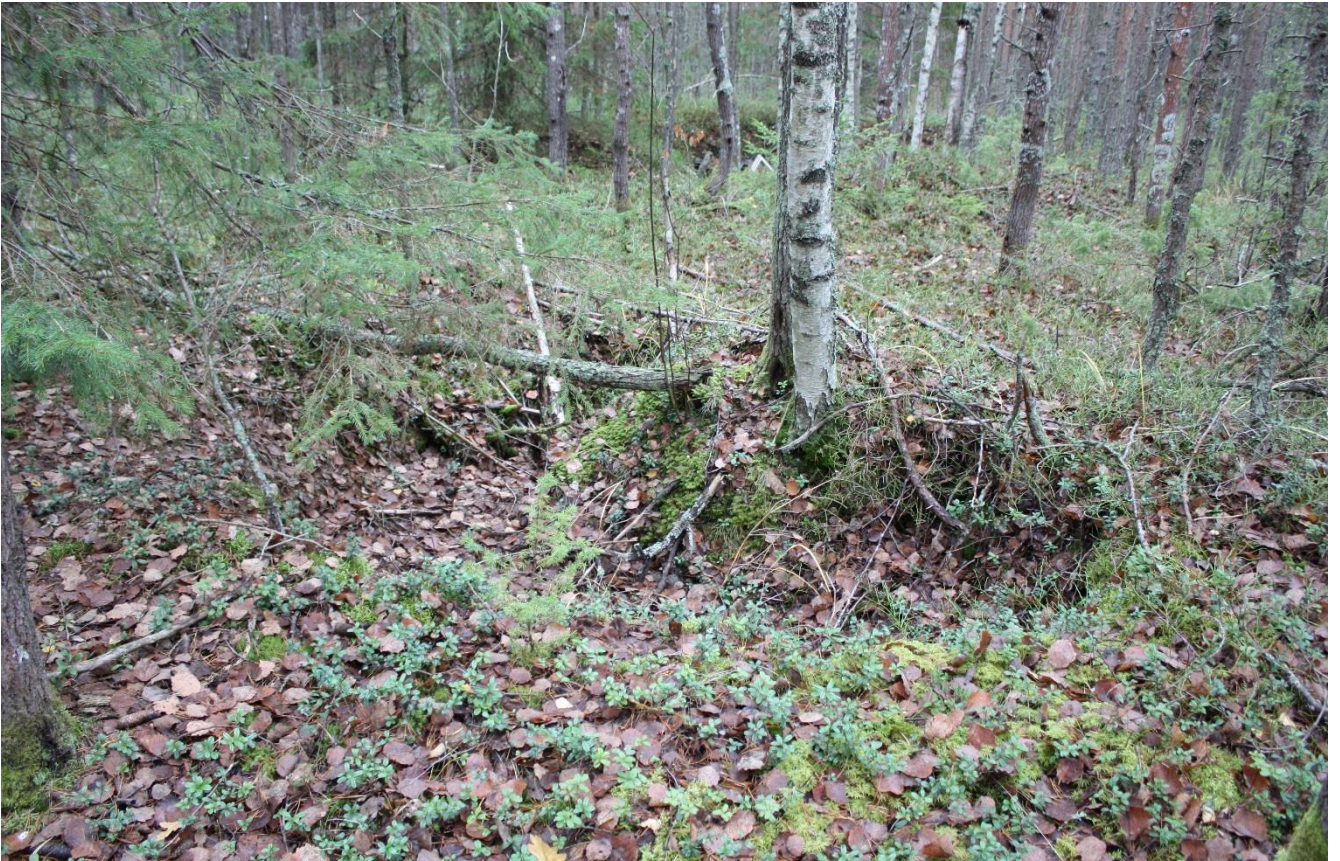
AKDG 4610:5

Kaareva asema 8, taustalla iso asema 3 (tykkiasema), kuvattu etelästä.

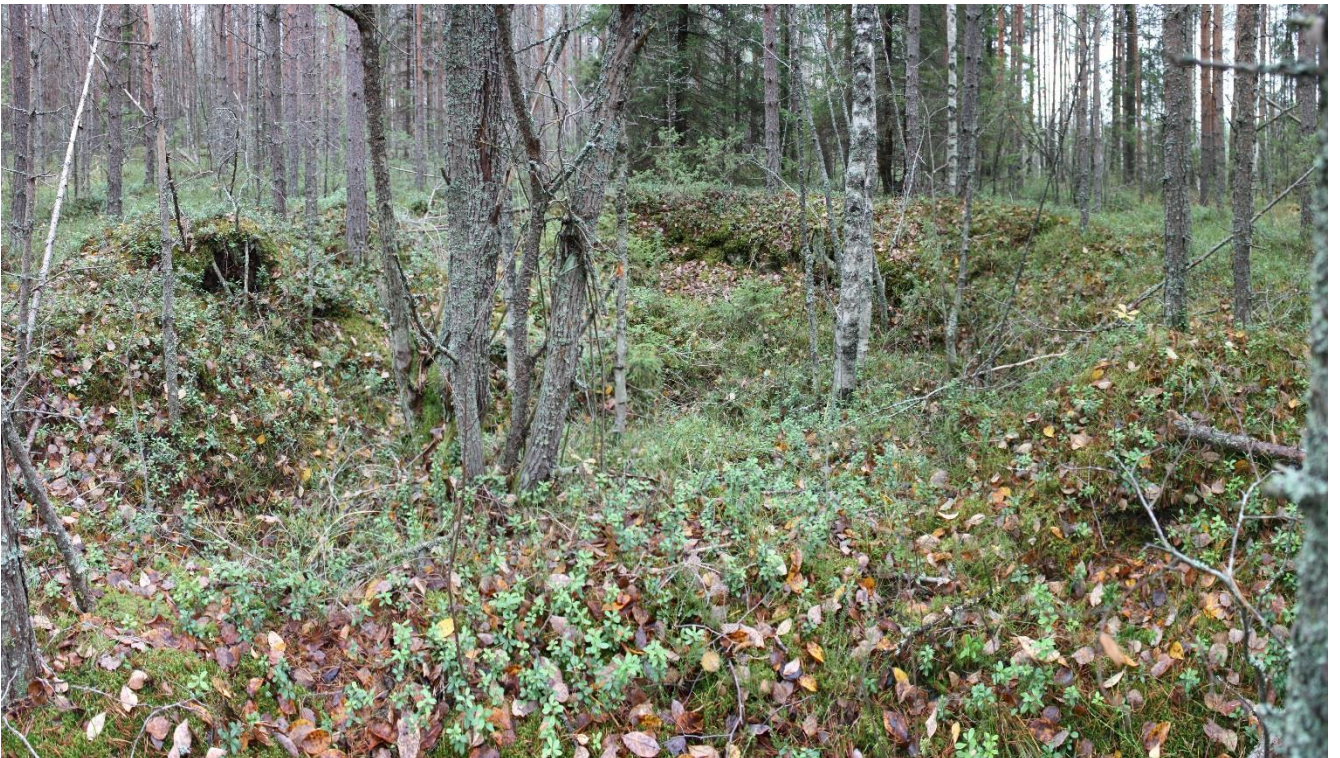
AKDG 4610:6

Iso ilmatorjunta-asema 2, vasemmalla kivistä vallia, kuvattu etelästä.

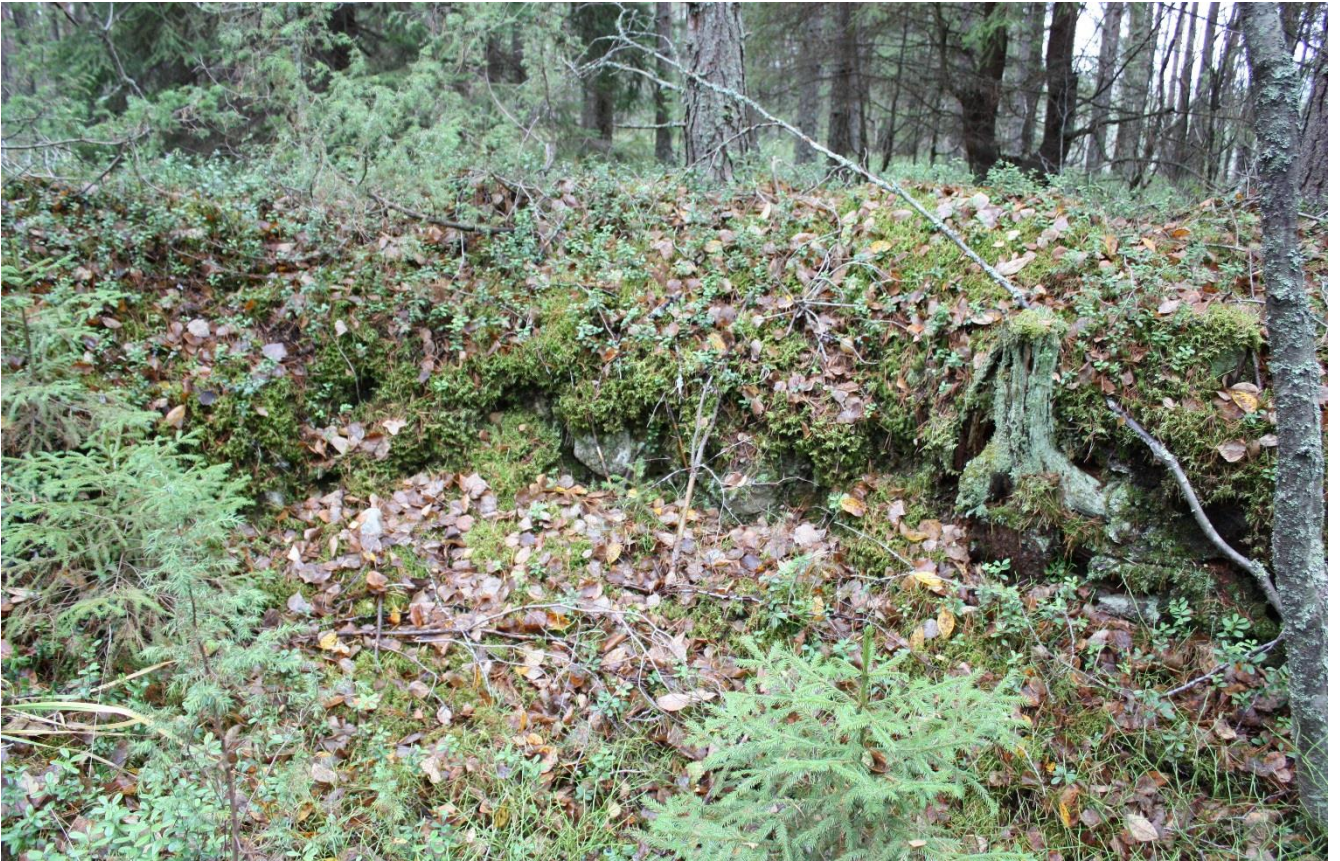
AKDG 4610:7

Ison ilmatorjunta-aseman 2 itäisen vallin kivistä sisäseinää, kuvattu lännestä.

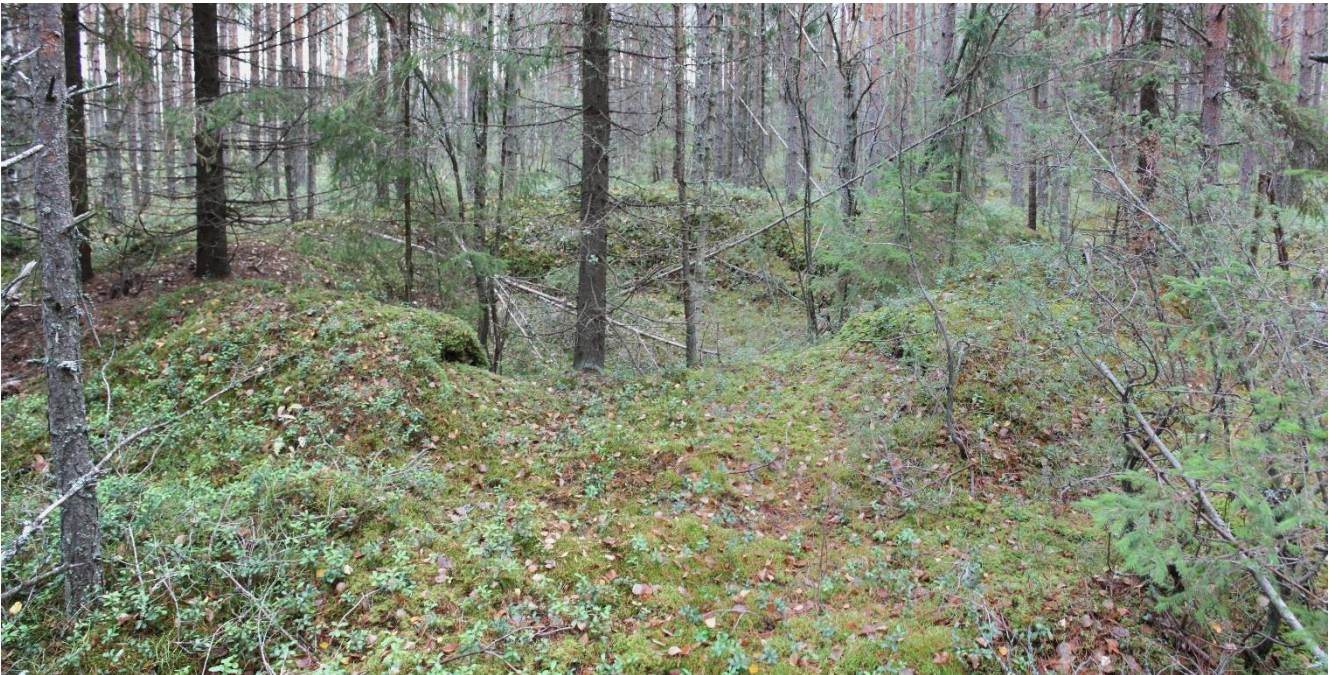
AKDG 4610:8

Iso tykkiasema 3, etualalla luiska ja vallin leveä aukko, kuvattu etelästä.

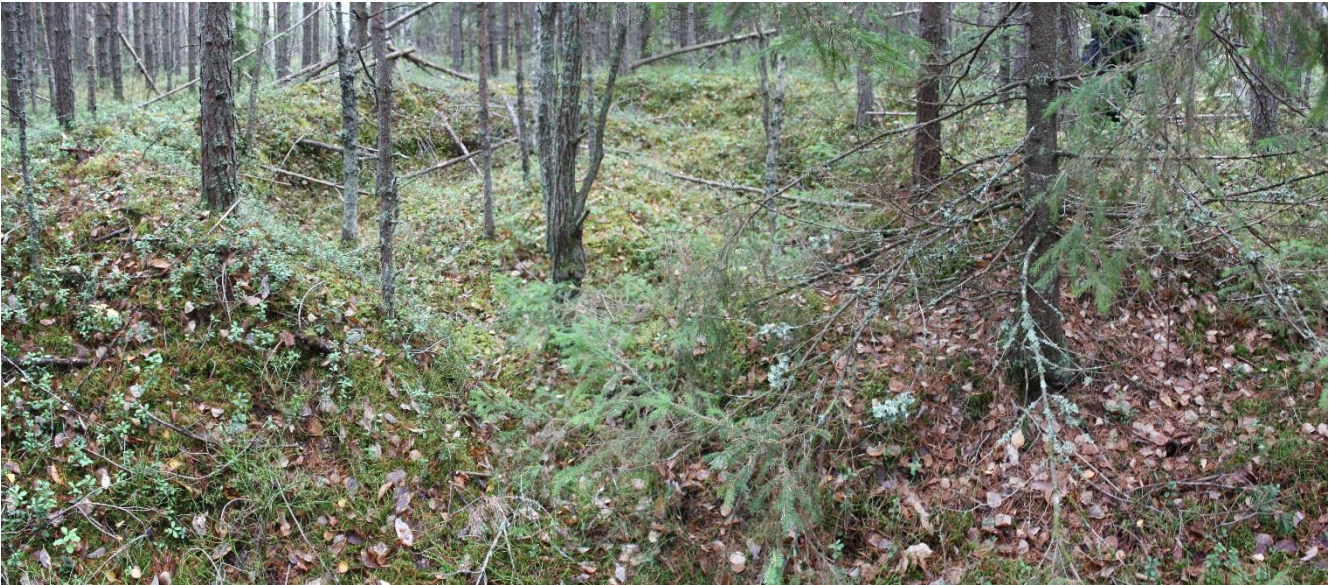
AKDG 4610:9

Iso suojahuone 4 (suojapesäke), keskellä sortunut kivi- ja soravahvisteinen kattorakennelma, kuvattu lännestä.

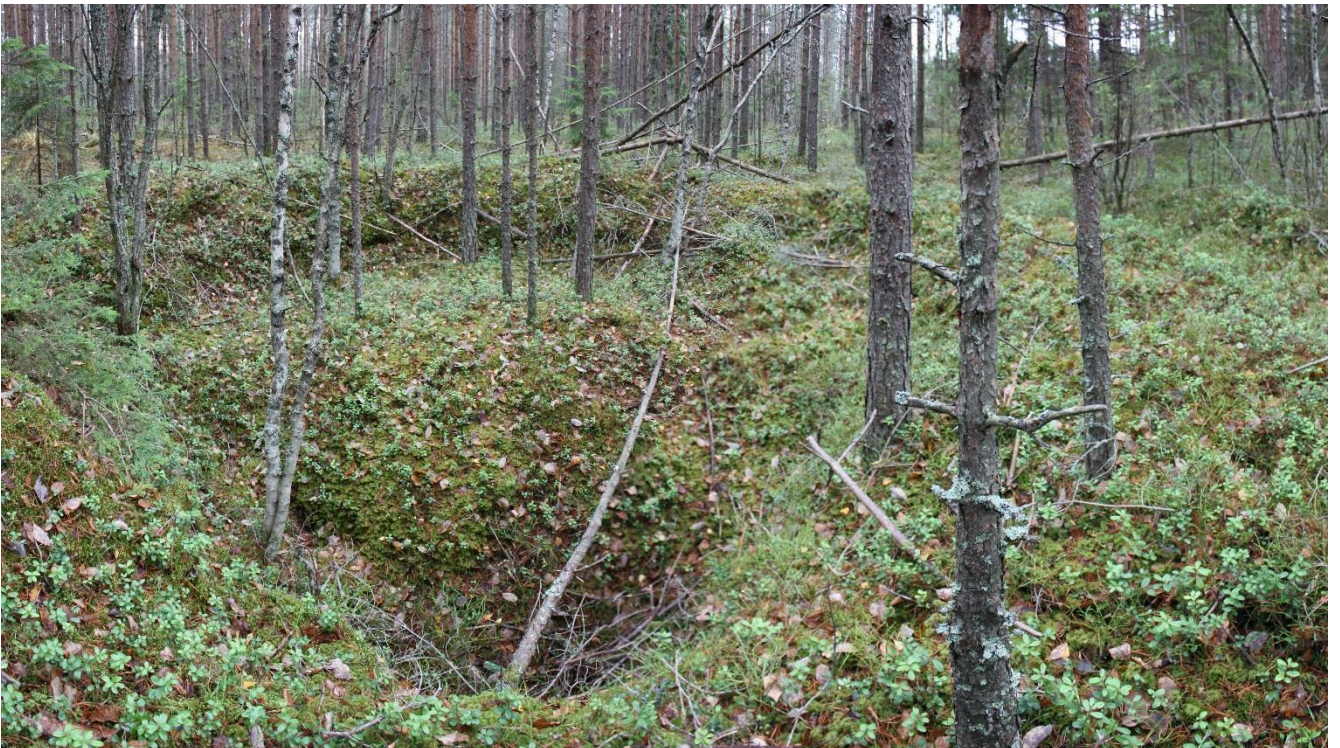
AKDG 4610:10

Suojahuone 4, keskellä sortunut kivi- ja soravahvisteinen kattorakennelma, kuvattu etelästä.

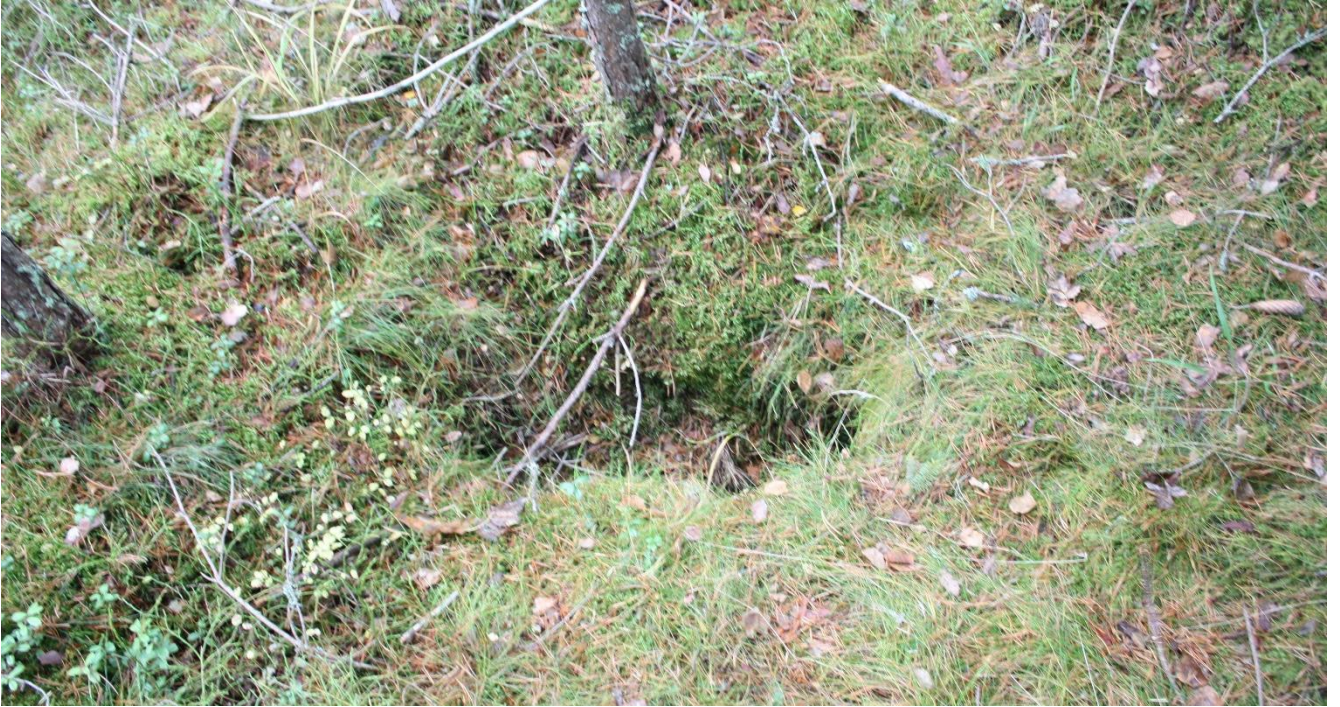
AKDG 4610:11

Pieni potero 14, kuvattu idästä.

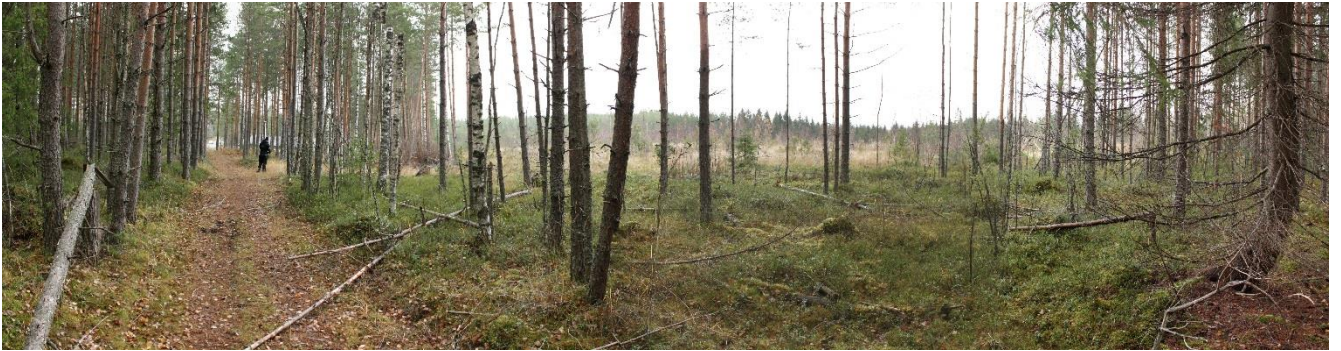
AKDG 4610:15

Hänninmäen kiinteistön pohjoisosaa, jossa on v. 1918 sisällissodan taisteluhautoja, vasemmalla Hänninmäen läpi johtava metsätie, kuvattu etelästä.

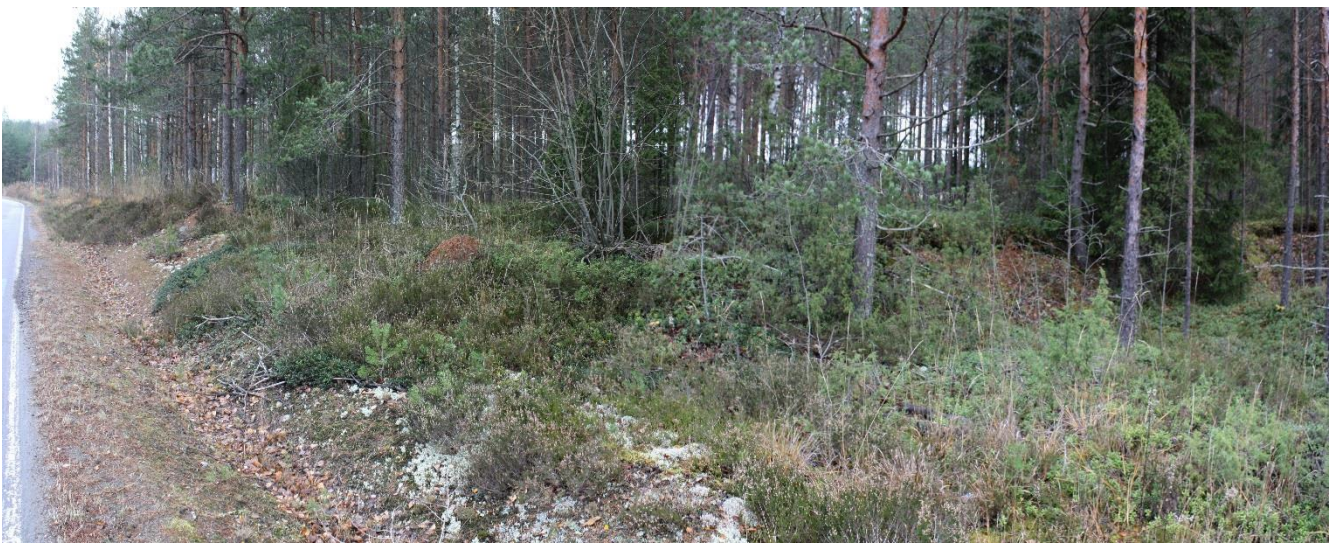
AKDG 4610:16

Hänninmäen kiinteistön luoteisosaa ja v. 1918 sisällissodan taisteluhautoja Penttiläntien itäpuolella, kuvattu etelästä.

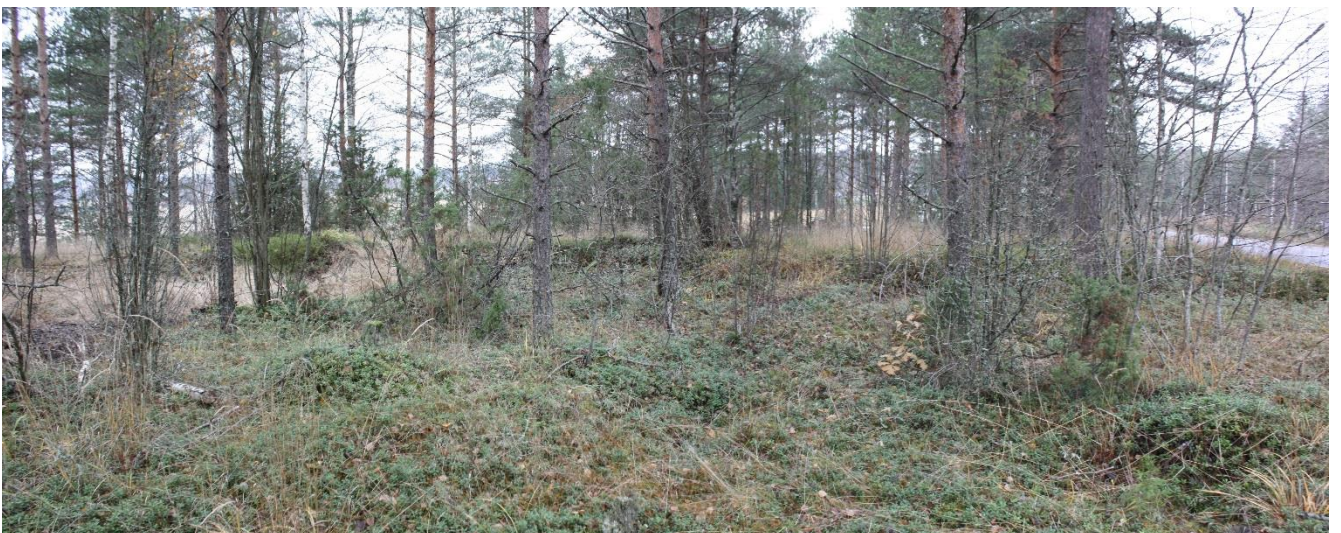
AKDG 4610:17

Hänninmäen luoteisosan hiekkakuoppaa, jonka luoteis- ja pohjoisreunoilla on v. 1918 sisällissodan taisteluhautoja muistuttavia kaivantoja, oikealla Penttiläntie, kuvattu eteläkaakosta.

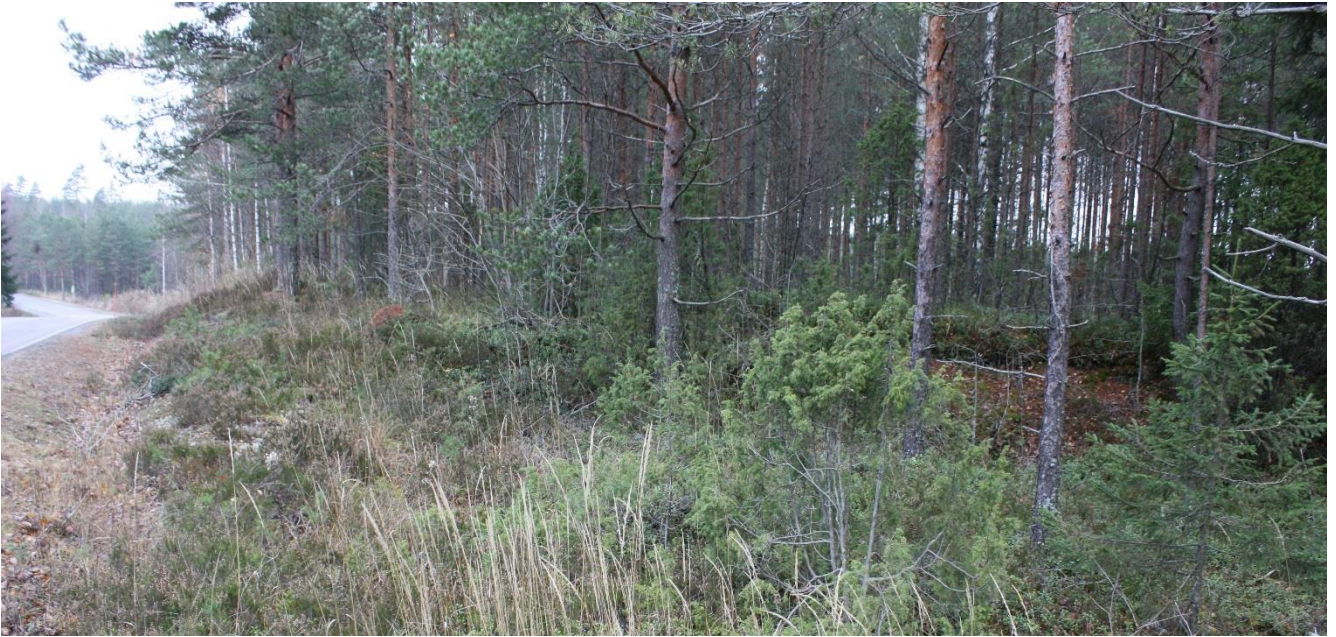
AKDG 4610:18

Hänninmäen luoteisosan vanha hiekkakuoppa, jonka pohjoisreunalta alkaa itään jatkuva v. 1918 sisällissodan taisteluhauta, vasemmalla Penttiläntie, kuvattu etelästä.

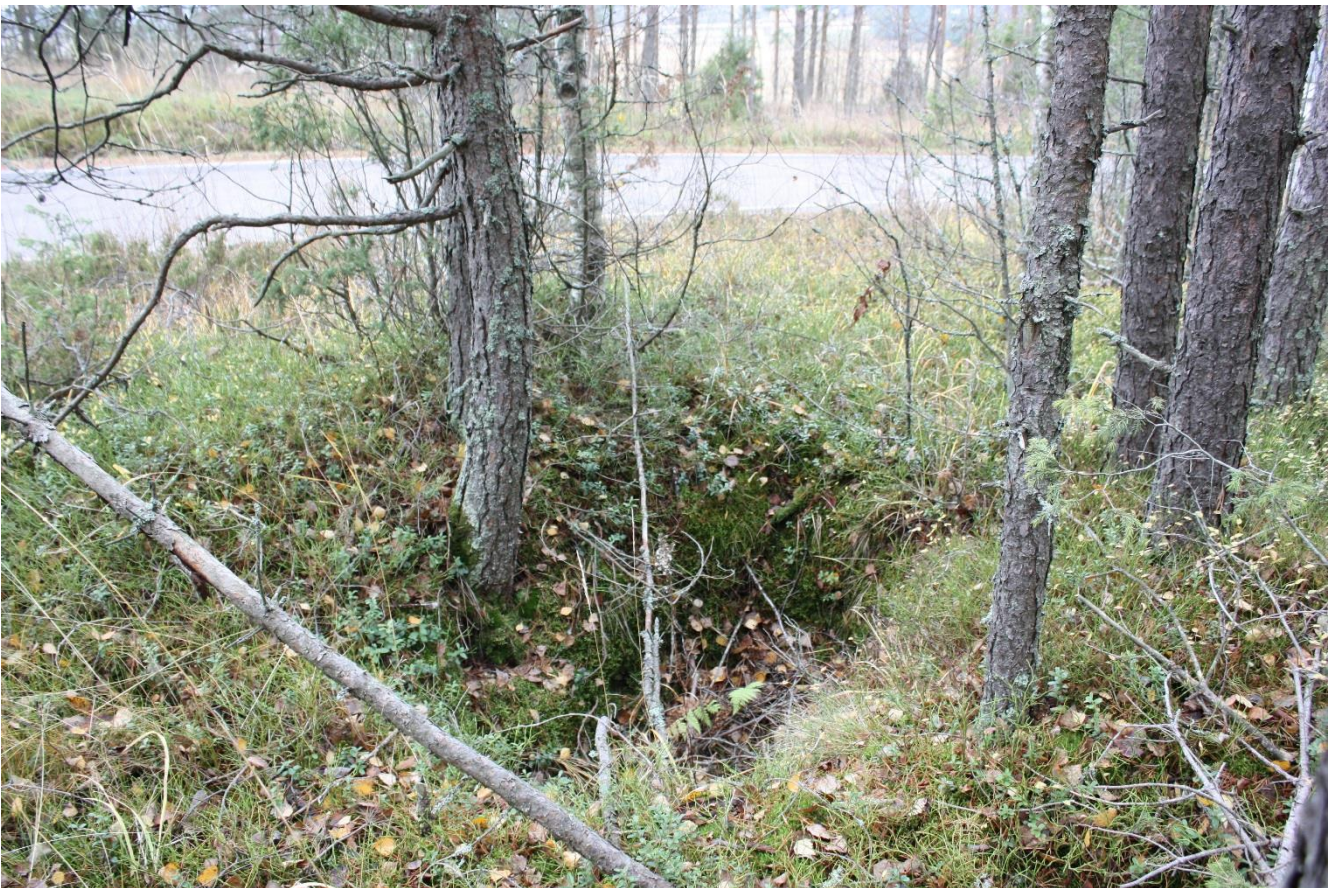
AKDG 4610:19

Hänninmäen luoteisosan v. 1918 sisällissodan taisteluhautaa, taustalla Penttiläntie ja Hänninmäen länsipuolen alavaa peltoaluetta, kuvattu idästä.

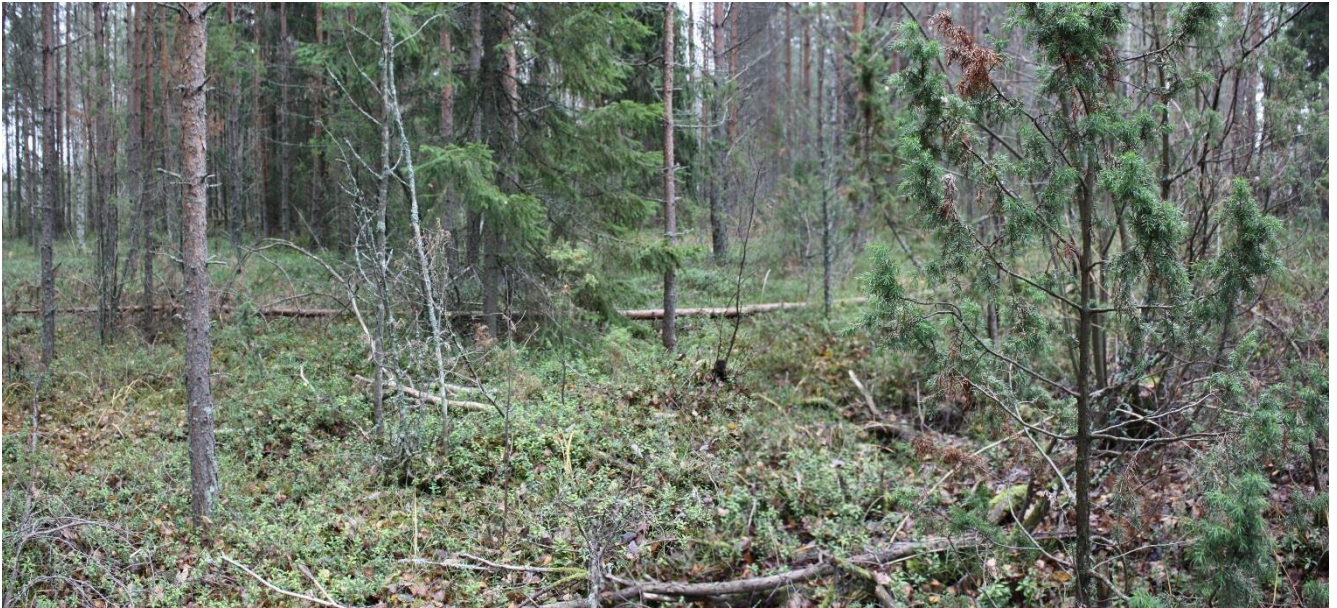
AKDG 4610:20

Hänninmäen pohjoisosan, Penttiläntien ja Hänninmäen läpi johtavan metsätien välissä olevaa v. 1918 sisällissodan taisteluhautaa, kuvattu idästä.

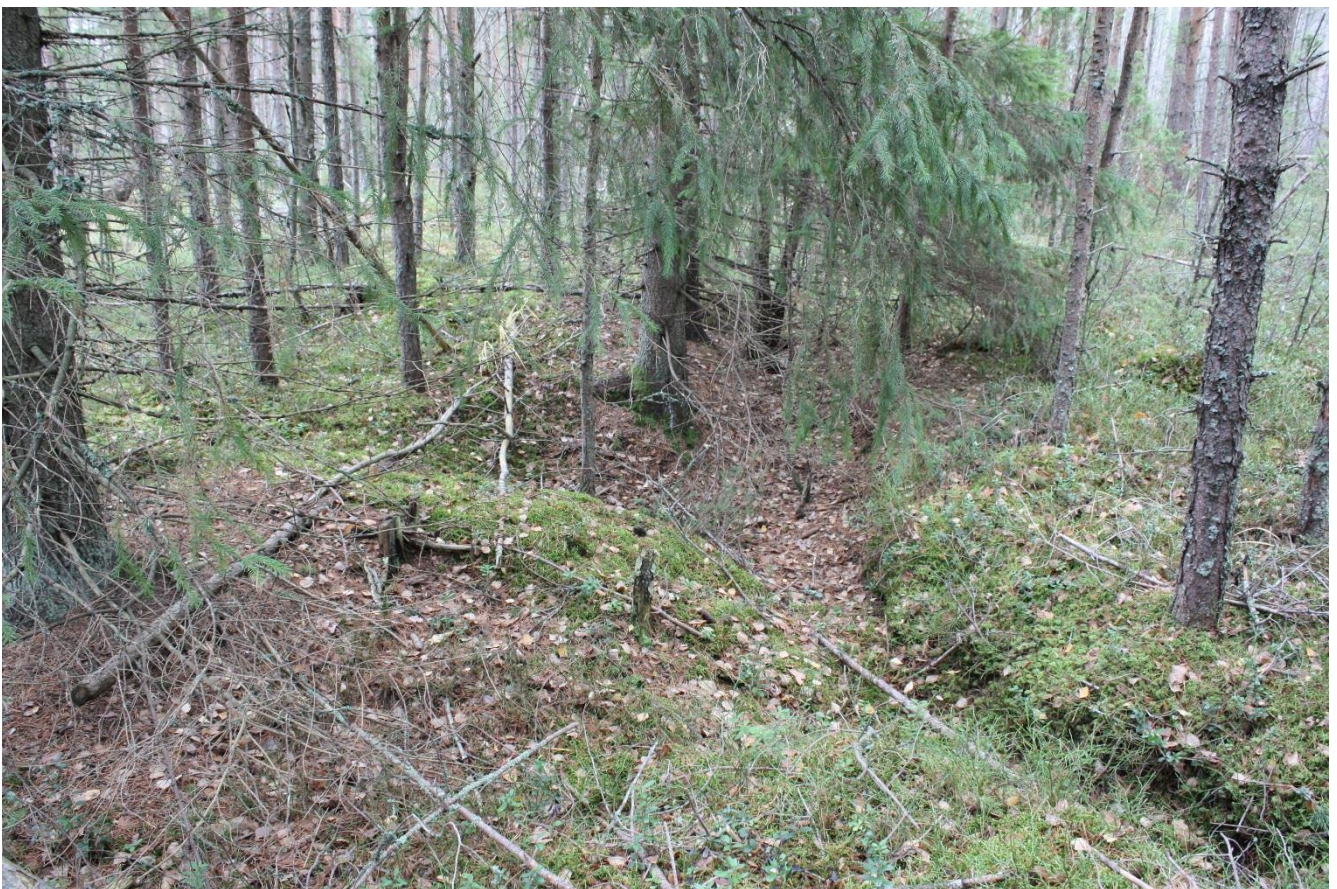
AKDG 4610:21

Hänninmäen pohjoisosan, Penttiläntien ja Hänninmäen läpi johtavan metsätien välissä olevaa v. 1918 sisällissodan taisteluhautaa, kuvattu idästä.

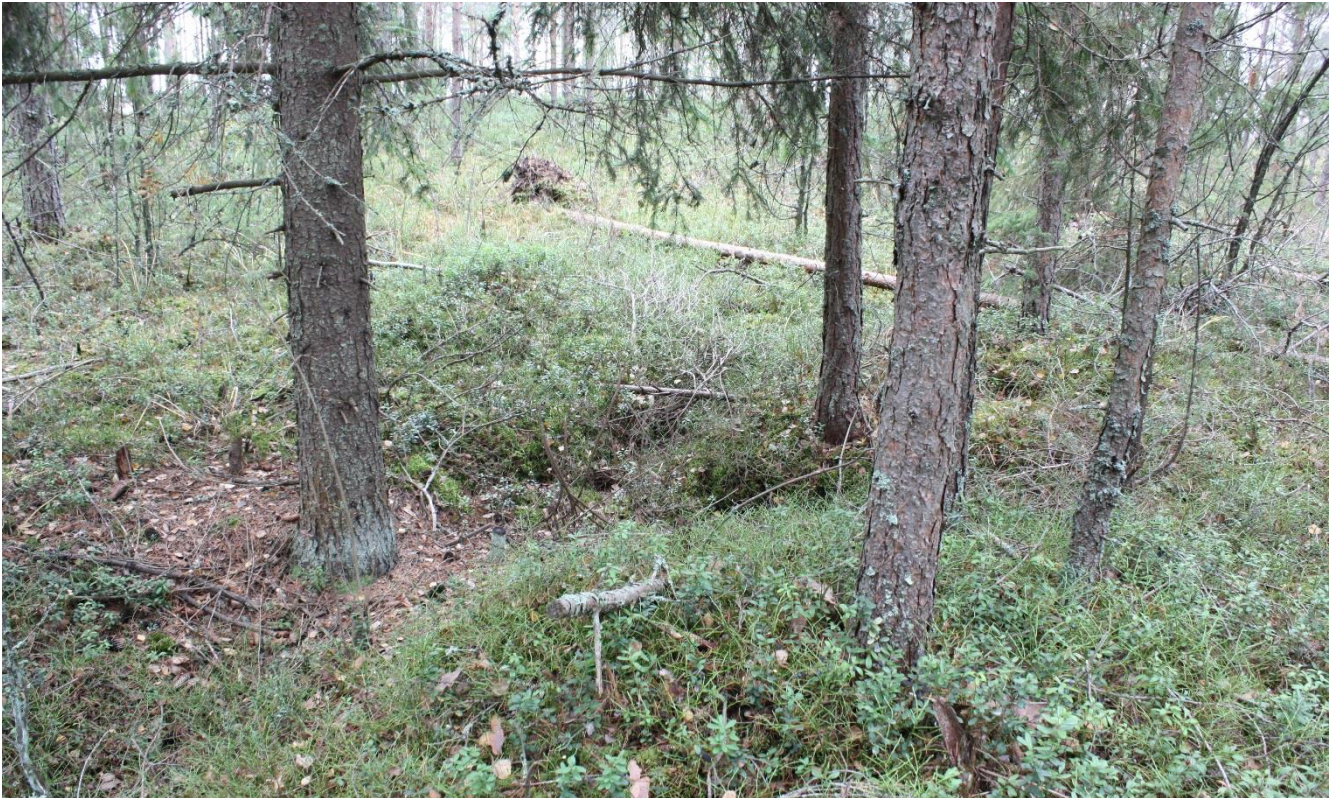
AKDG 4610:22

Hänninmäen pohjoisosan, Penttiläntien ja Hänninmäen läpi johtavan metsätien välissä oleva v. 1918 sisällissodan taisteluhaudan konekivääriasema, kuvattu etelästä.

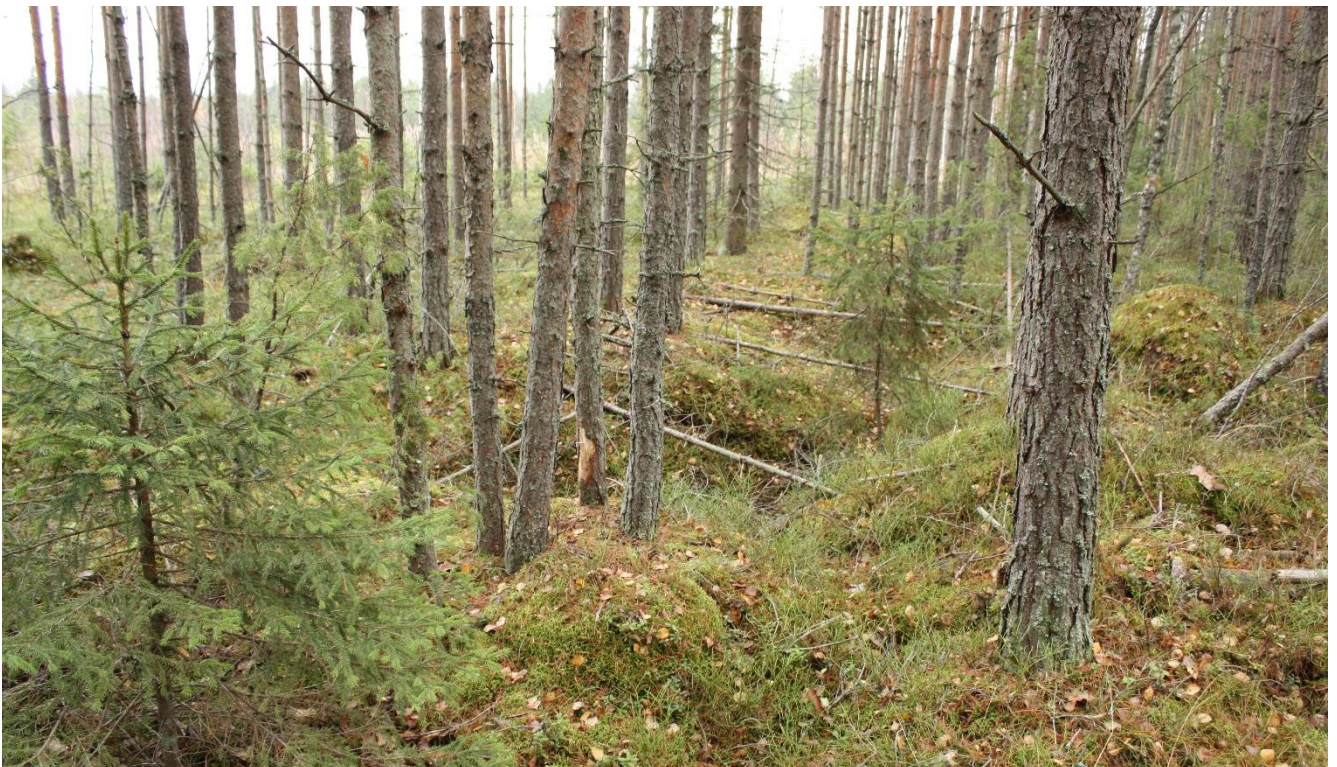
AKDG 4610:23

Hänninmäen kiinteistön pohjoisosan, Hänninmäen läpi johtavan metsätien itäpuolella olevaa v. 1918 sisällissodan taisteluhautaa, kuvattu lännestä.
