HELSINKI, TUOMARINKYLÄ, TUOMARINKARTANO

Historiallisen ajan asuinpaikalla (Domarby) ja 1. maailmansodan aikaisella tukikohta XV:1 (Tuomarinkartano):lla tehtyjen kunnallisteknisten töiden arkeologinen tarkastuskertomus vuosilta 2013 ja 2014

Helsingin kaupunginmuseo

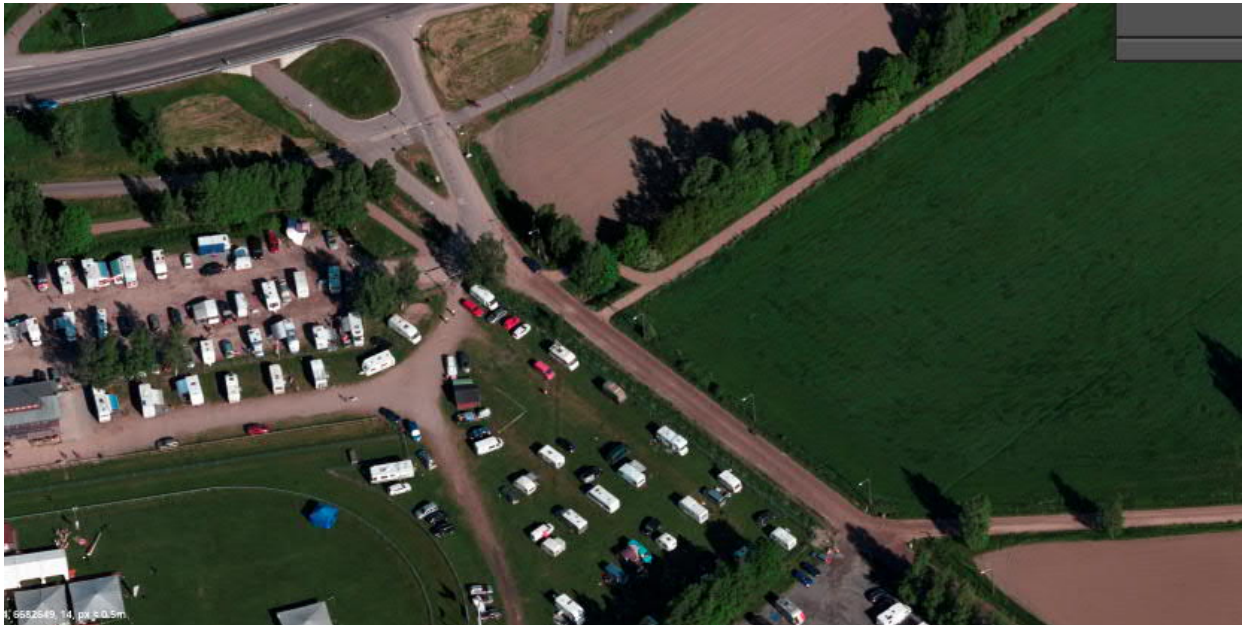
Pointscene kuva kaakosta vuoden 2014 tarkastusalueesta. Vasemmalla on päällystetty Vanha Tuusulantie, keskellä Tuomarinkyläntie, josta erkanee kuvan oikeassa reunassa Strandmaninkuja. Kuva: Paikkatetovipunen.

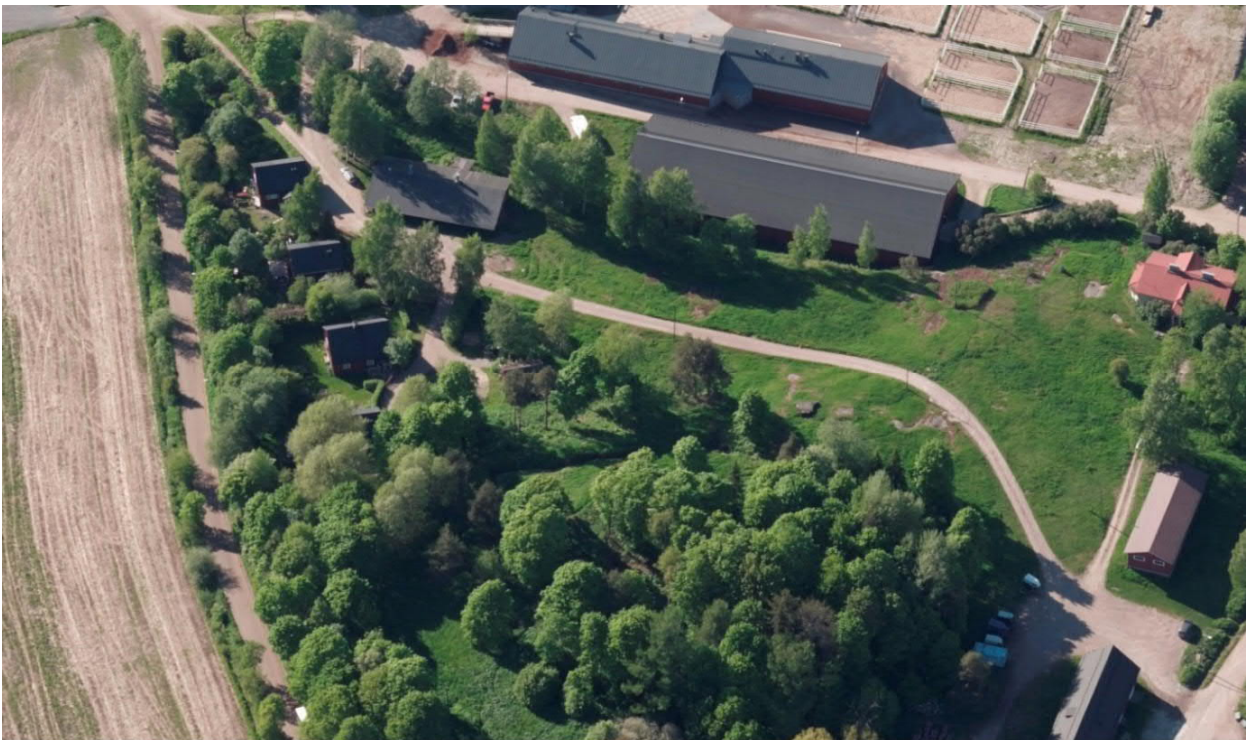
Pointscene-kuva vuoden 2014 Kisanmäenkujan tarkastusalueelta. Kaukolämpöputket vaihdettiin vasemmalla näkyvien asuinrakennusten kohdalla, joka on ollut aiemmin pelto-/niittyalueita. Vasemmalla peltojen vieressä näkyvä Tuomarinkyläntien itäosan linjaus on vasta 1800-luvun lopusta. Vuoden 1826 kartassa näkyvä tie näkyy heti asuinrakennusten oikealla puolella Kisanmäenkujana. Tie on jatkunut kuvan alareunaa kohti. Nyt se on havaittavissa tierauuniona maastossa. Taloista oikealle lähtevä selvästi näkyvä tie näkyy myös vuoden 1826 kartassa. Sen alapuolella kuvassa näkyy 1. maailmansodan aikaisia innoitteita. Kuva kaakosta. Kuva: Paikkatietovipunen.

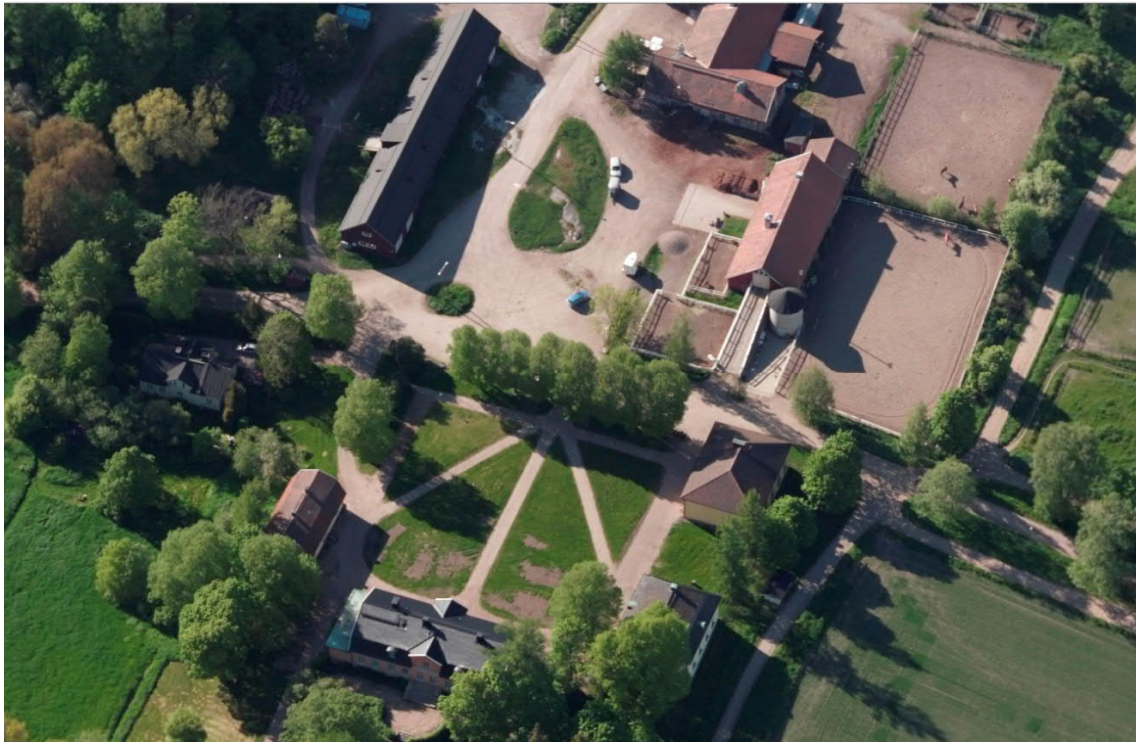
Pointscene-kuva Tuomarikartanon kohdalta. Alhaalla näkyvän päärakennuksen vasemmalta puolelta oli yksi kaukolämpöputkien uudistamiskohta. Kuvan yläosassa punakattoisiin tallirakennuksiin johtavat kaivannot olivat toinen tarkastettu kohde. Kaikkiin kuvassa näkyviin rakennuksiin oli tarkoitus tehdä niihin johtavien putkien uudistaminen, paitsi kuvan pitkään kapeaan rakennukseen. Kuva kaakosta. Kuva: Paikkatietovipunen.

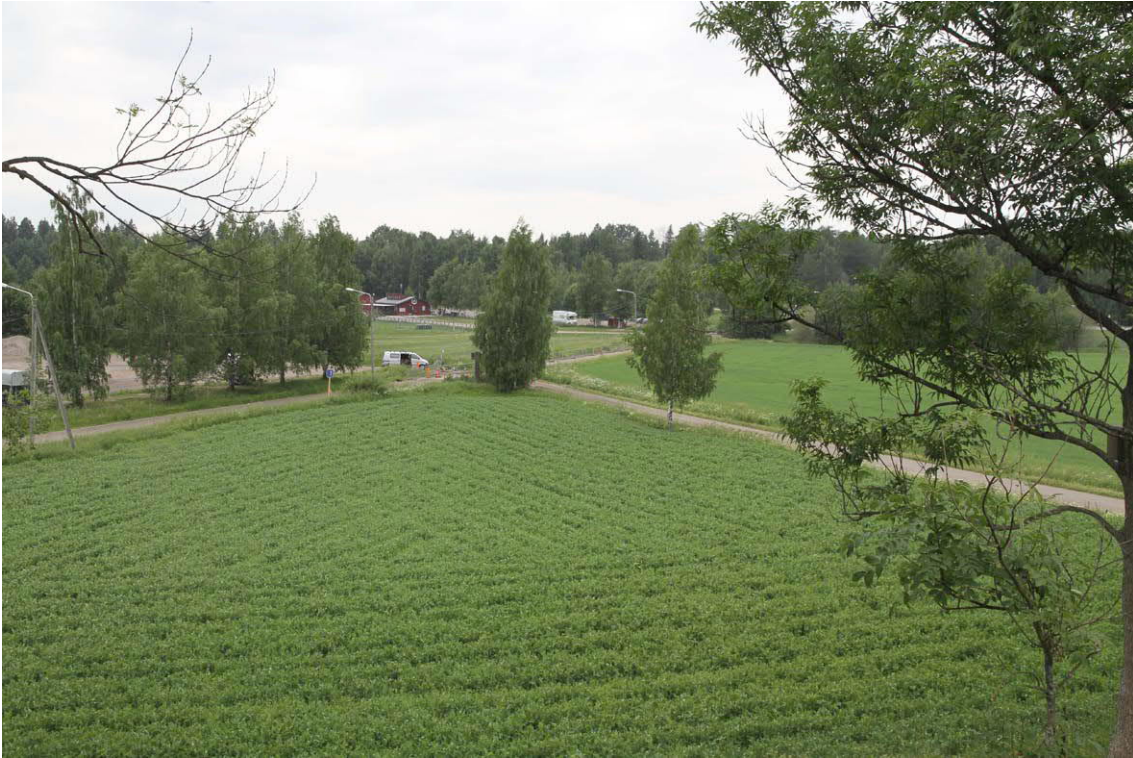
Kuva 1. Tuomarinkylän kylämäen länsipuolisia peltoja länsi-lounaaseen kuvattuna. Kuvan oikeasta laidasta tulee Strandmaninkuja lounaaseen ja sitä risteää kuva keskellä Tuomarinkyläntie. Tarkastettu kaukolämpöputken työmaa sijaitsee Tuomarinkyläntien etelälaidalla. Kuvaussuunta WSW. Kuva Heini Hämäläinen/HKM 25.6.2013.

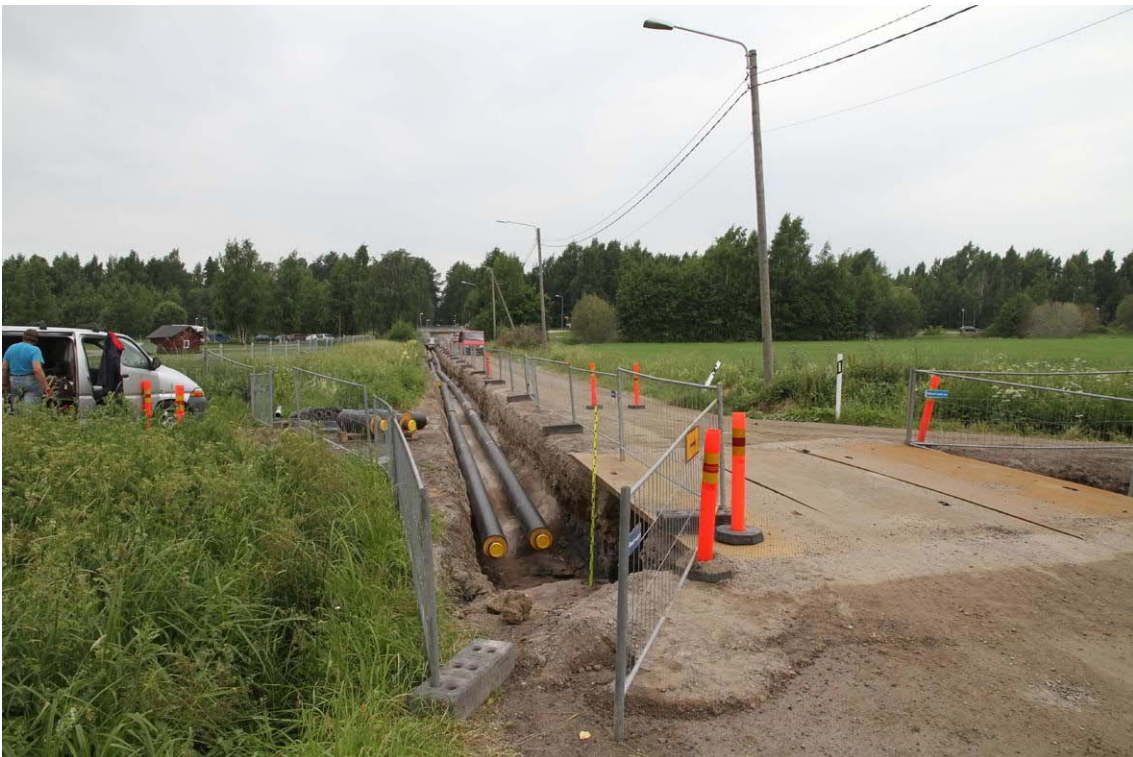
Kuva 2. Tuomarinkyläntietä länteen päin kuvattuna. Etualalla Tuomarinkyläntien ja Strandmaninkujan risteys. Putkikaivanto sijaitsee tien etelälaidalla ja kääntyy tästä kohti koillista. Kuvaussuunta W. Kuva Heini Hämäläinen/HKM 25.6.2013.

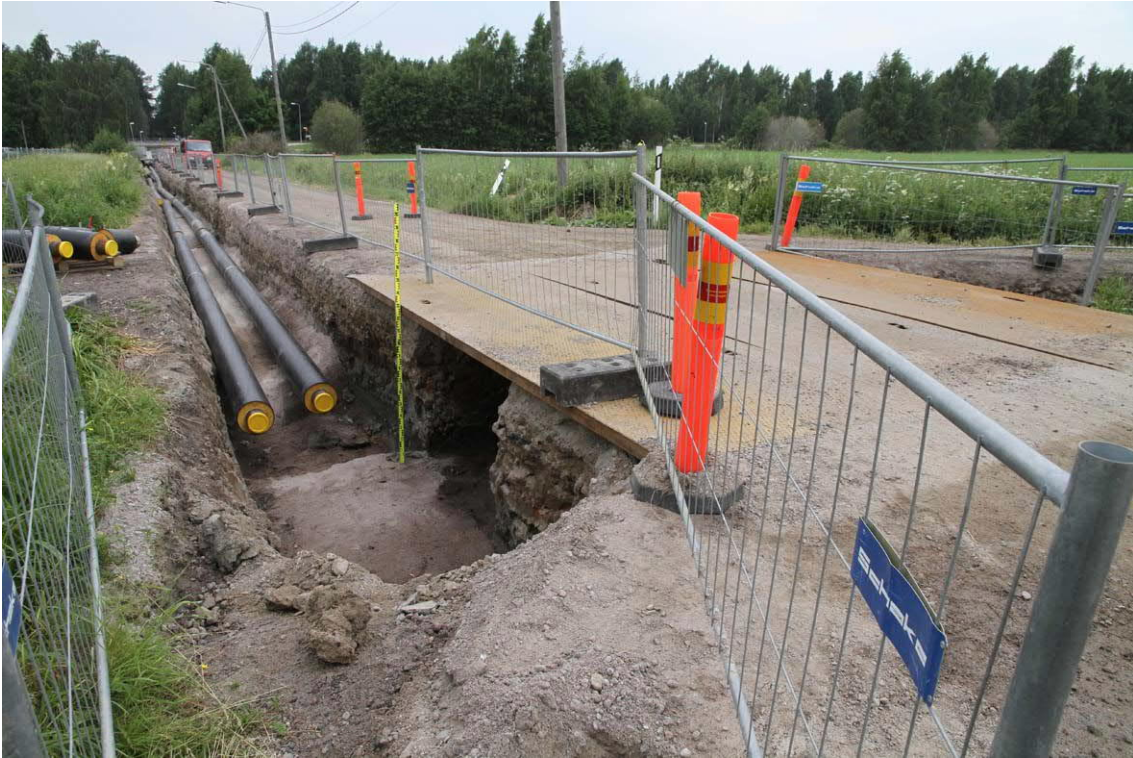
Kuva 3. Kuten edellä, mutta tien poikki menevä kaivanto hieman lähempää kuvattuna. Kuvaussuunta W. Kuva Heini Hämäläinen/HKM 25.6.2013.

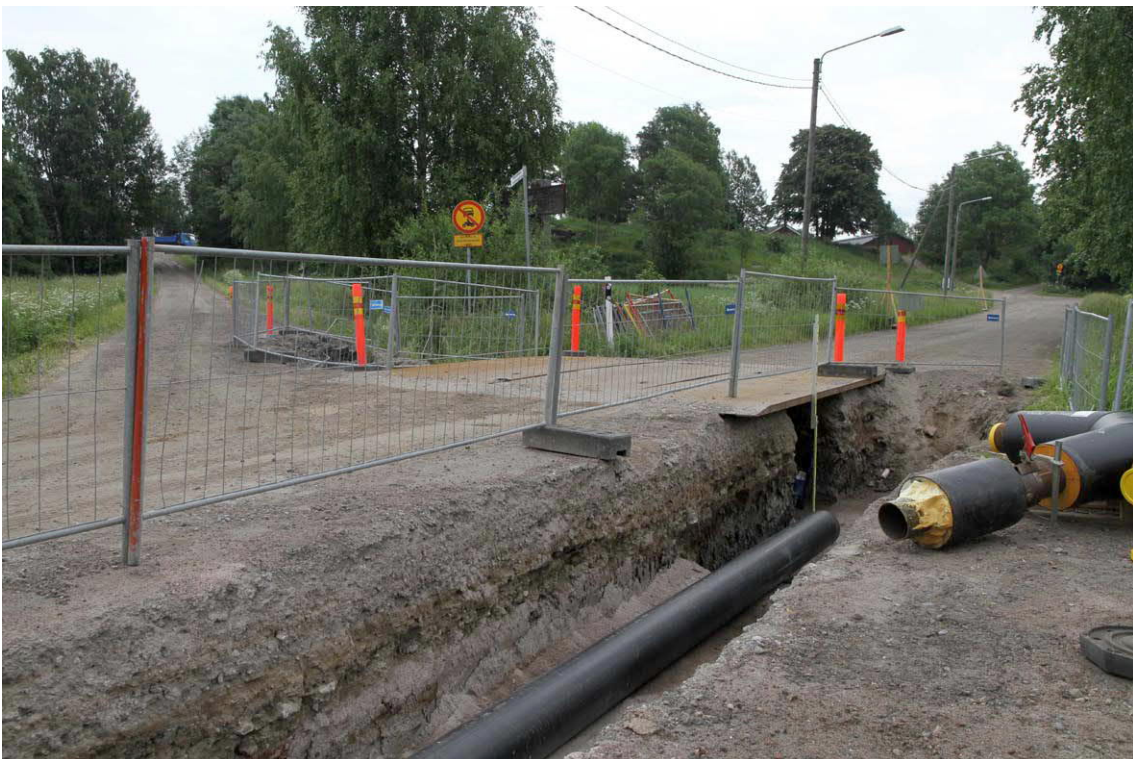
Kuva 4. Sama risteys kuvattuna koilliseen kohti kylämäkeä. Kuvaussuunta NE. Kuva Heini Hämäläinen/HKM 25.6.2013.

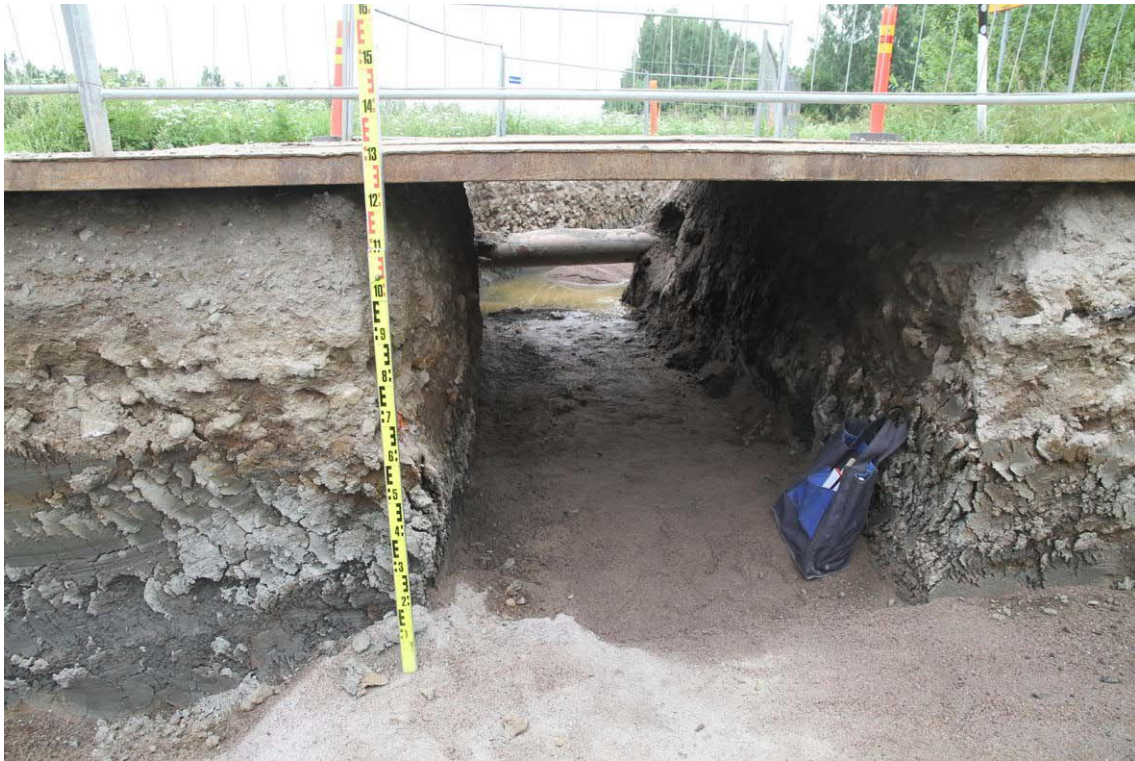
Kuva 5. Tuomarinkylän tien poikki menevä kaivanto, jonka länsiprofilista piirrettiin kartta. Taustalla tunnelin päässä näkyy oranssi muoviputki. Profiileissa näkyy alinna savea ja ylempänä tien hiekka ja sorakerrostumia. Tykkitietä ei havaittu. Kuvaussuunta N. Kuva Heini Hämäläinen/HKM 25.6.2013.

| Ala-numero | Aihe | Kuvaus-suunta | Pvä | Kuvaaja |
|---|---|---|---|---|
| 5 | Tuomarinkylän tien poikki menevä kaivanto, jonka länsiprofiilista piirrettiin kartta. Taustalla tunnelin päässä näkyy oranssi muoviputki. Profiileissa näkyy alinna savea ja ylempänä tien hiekka ja sorakerrostumia. Tykkitietä ei havaittu. | N | 25.6.2013 | HH |

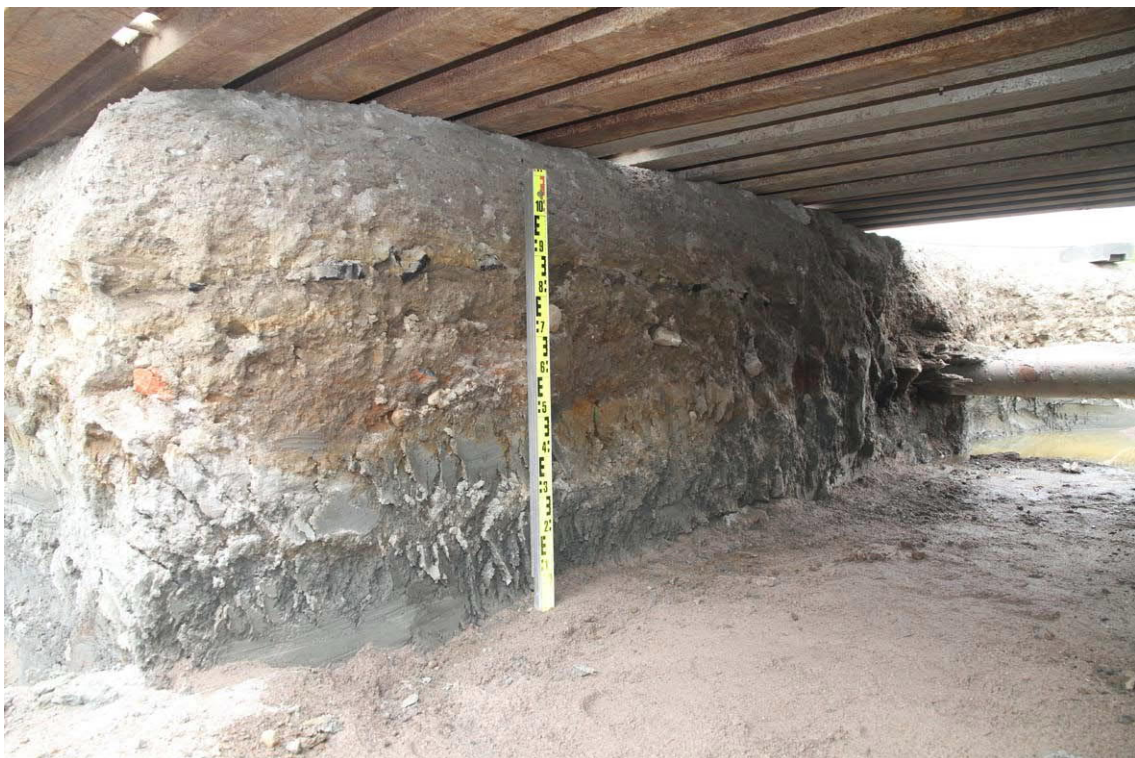
Kuva 6. Kuten yllä. kaivannon länsiprofiilia luoteeseen päin kuvattuna. Noin 50 cm tien pinnasta alas näkyy paloja asfalttilevyä. Kuvaussuunta NW. Kuva Heini Hämäläinen/HKM 25.6.2013.

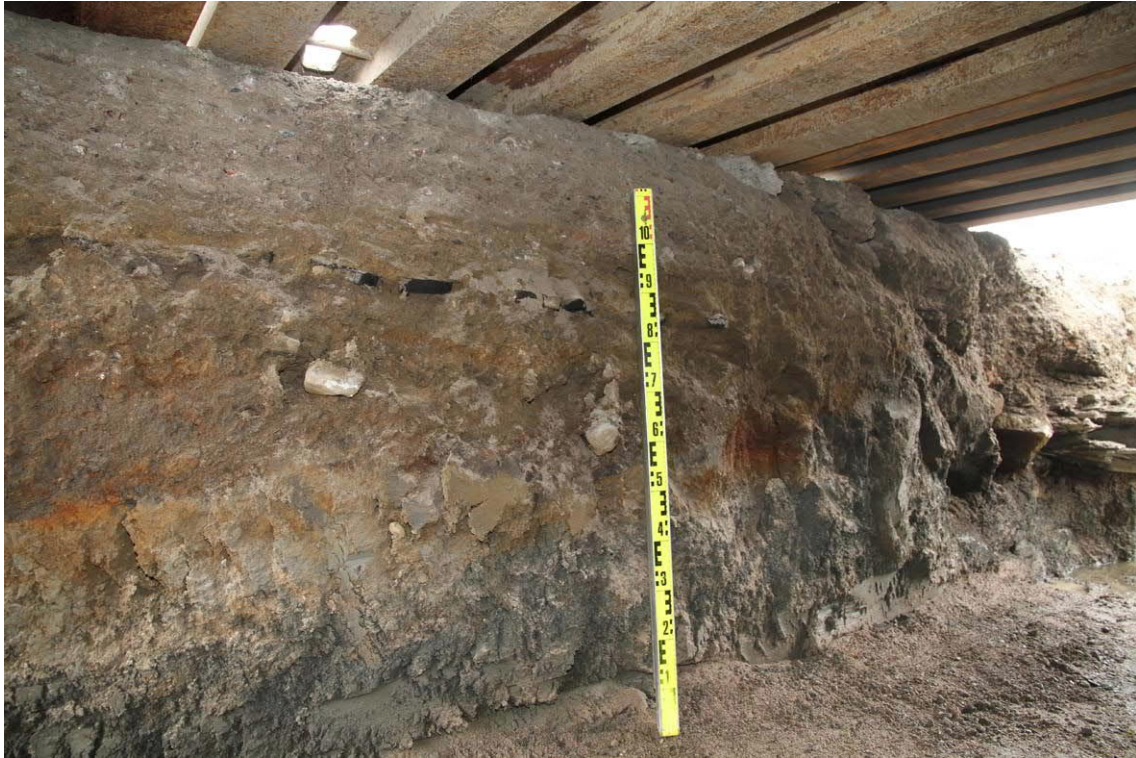
Kuva 7. Kuten yllä. Tien poikki menevän kaivannon länsiprofiilia luoteeseen päin kuvattuna. Noin 50 cm tien pinnasta alas näkyy paloja asfalttilevyä ja oikealla tien pohjoislaitaa kulkeva putki. Kuvaussuunta NW. Kuva Heini Hämäläinen/HKM 25.6.2013.

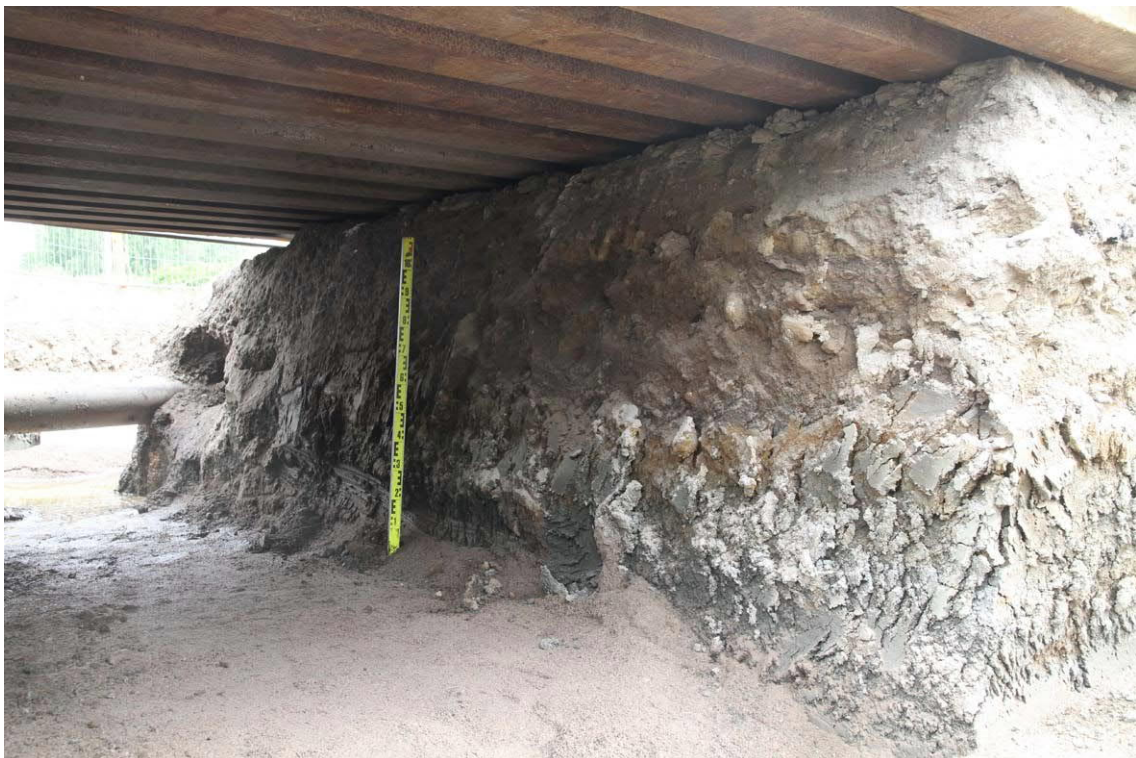
Kuva 8. Kuten yllä. Tien poikki menevän kaivannon itäprofiilia koilliseen päin kuvattuna. Vasemmalla tien pohjoislaitaa kulkeva putki. Kuvaussuunta NE. Kuva Heini Hämäläinen/HKM 25.6.2013.

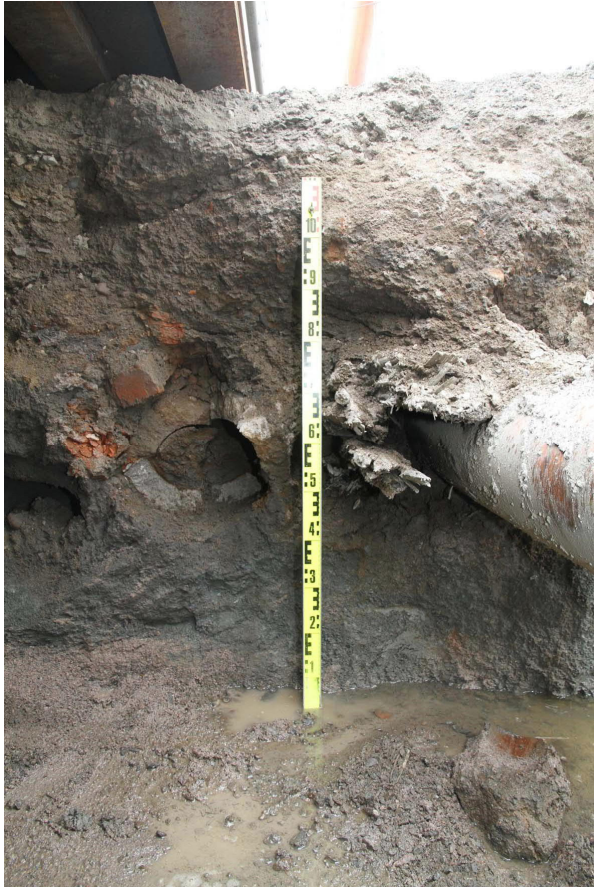
Kuva 9. Tien poikki menevän kaivannon länsiprofilia. Vasemmalla betoninen litskaantunut putki tiilisine täyttömaineen ja sen vieressä käytössä oleva oranssi putki, molemmat sijaitsevat noin 70 cm maanpinnasta alaspäin Tuomarinkyläntien pohjoislaidalla. Kuvaussuunta W. Kuva Heini Hämäläinen/HKM 25.6.2013.

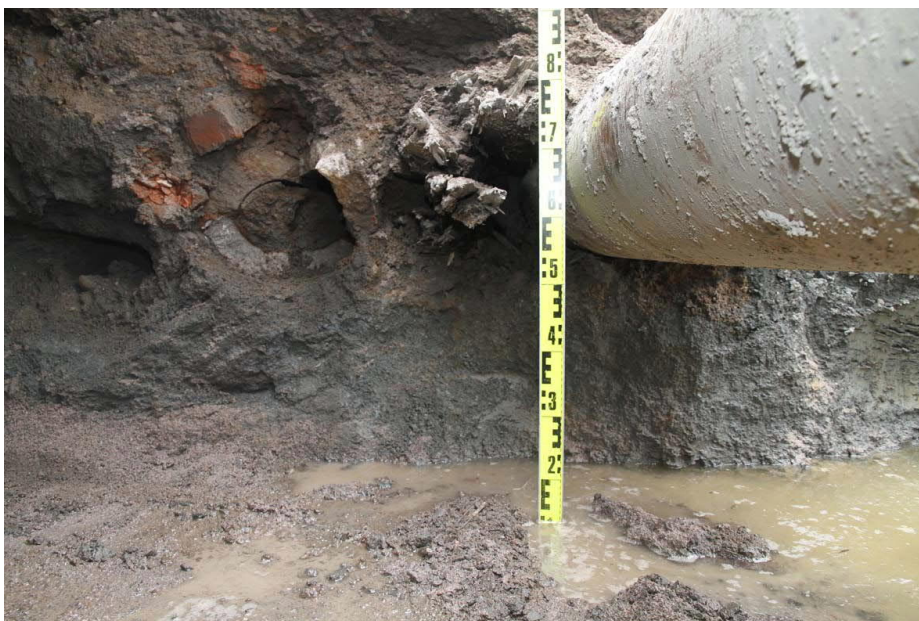
Kuva 10. Kuten yllä. Putkien alla on luonnollinen harmaa savi. Kuvaussuunta W. Kuva Heini Hämäläinen/HKM 25.6.2013.

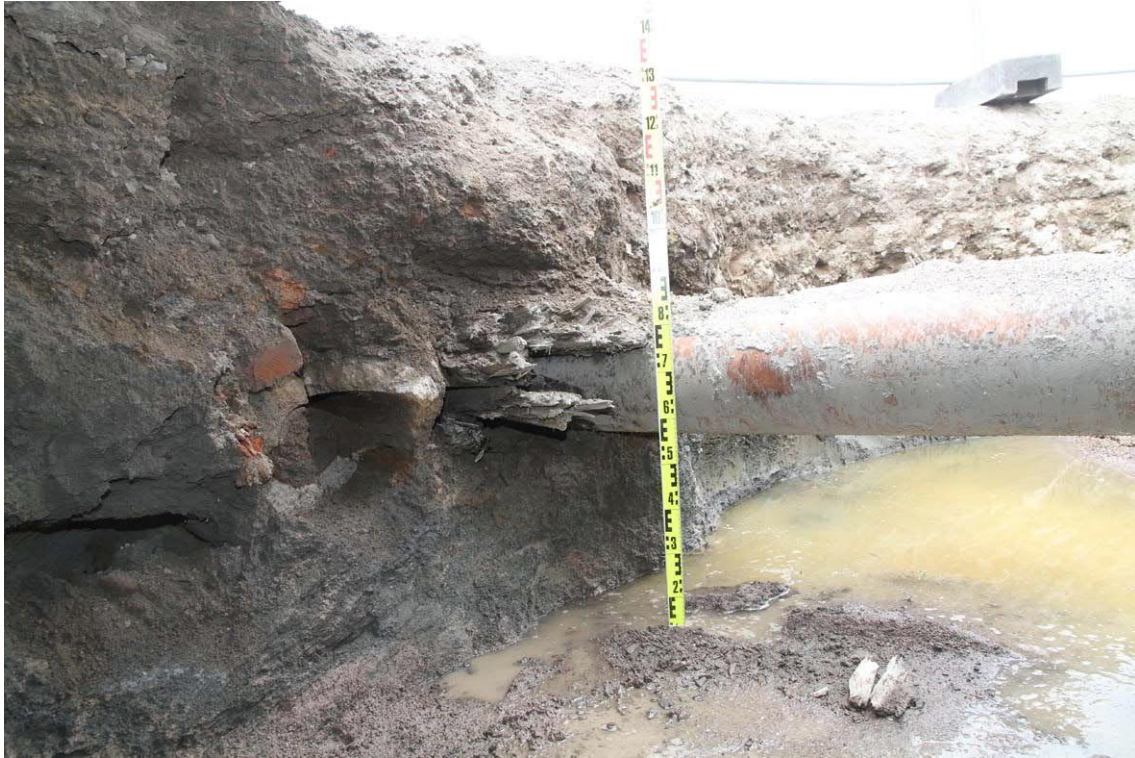
Kuva 11. Kuten yllä. Muoviputken ympärille on aseteltu hirsä/puita. Kuvaussuunta NW. Kuva Heini Hämäläinen/HKM 25.6.2013.

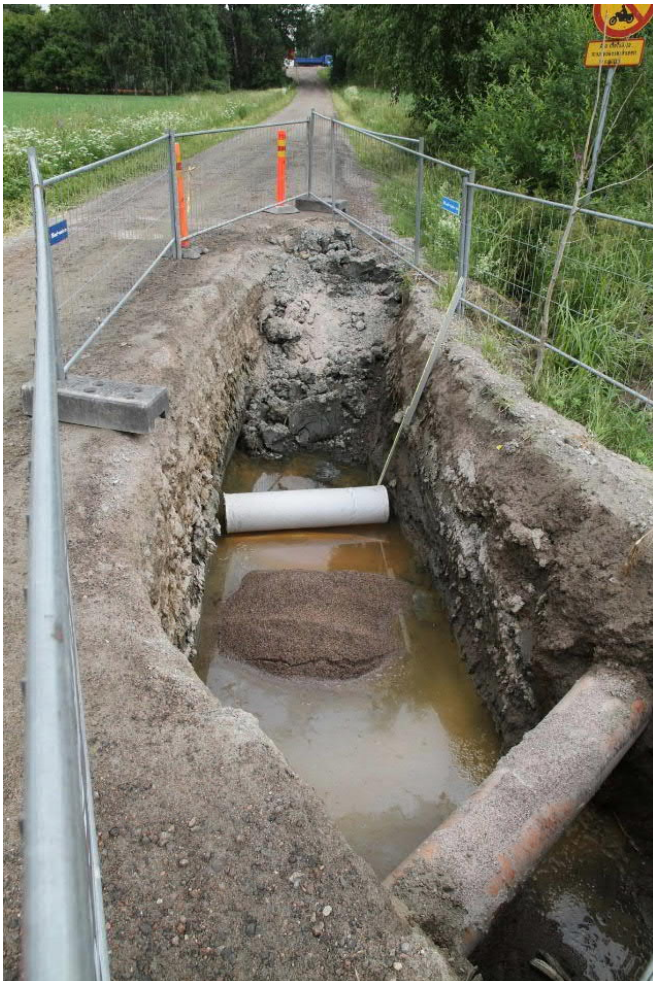
Kuva 12. Kaivannon koillisosaa Strandmaninkujalla koilliseen kuvattuna. Kaivuu tuli myöhemmin jatkumaan eteenpäin kohti kylämäkeä. Kuvaussuunta NE. Kuva Heini Hämäläinen/HKM 25.6.2013.

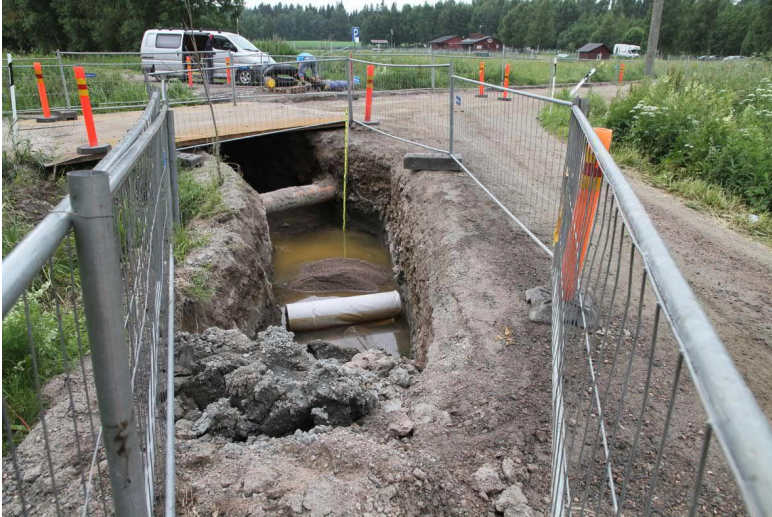
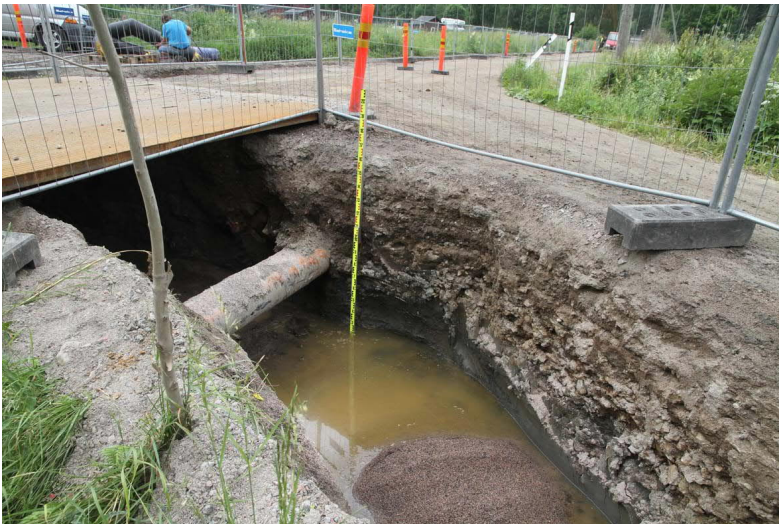
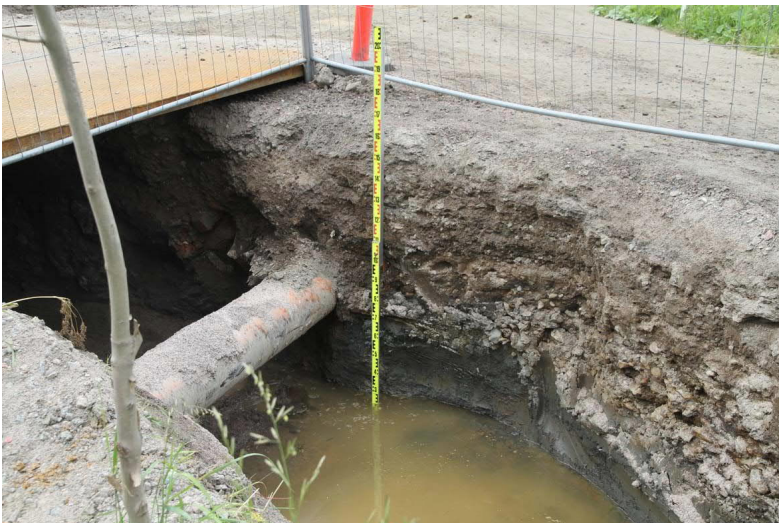
Kuvat 13-15. Kaivannon koillisosaa Strandmaninkujalla lounaaseen kuvattuna. Kaivannon koillispäässä luoteisprofiilissa oli saven päällä kivisiä tai soraisia hiekkakerroksia ja 'penkan puolella' kaakkoisprofiilissa savihiekkaa ja karkeaa hiekkaa. Kuvaussuunta SW. Kuvat Heini Hämäläinen/HKM 25.6.2013.

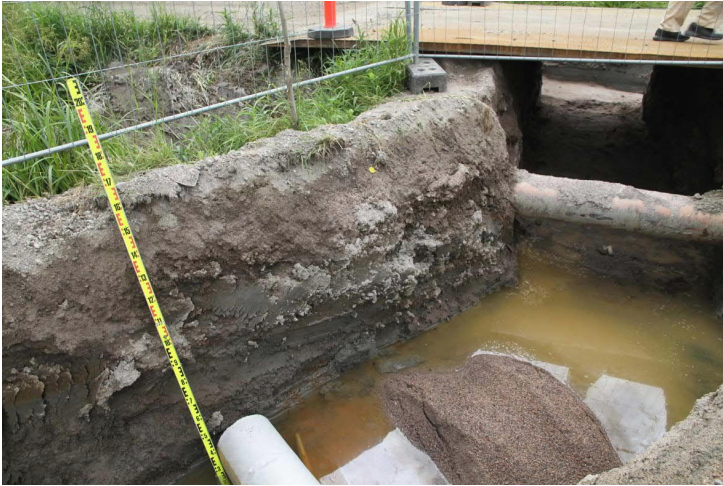
Kuva 16. Kuten edellä. Kaivannon koillisosaa Strandmaninkujalla. Kaivannon 'penkan puolella' kaakkoisprofiilissa havaittiin savihiekkaa ja karkeaa hiekkaa luonnollisen saven päällä. Kuvaussuunta S. Kuva Heini Hämäläinen/HKM 25.6.2013.

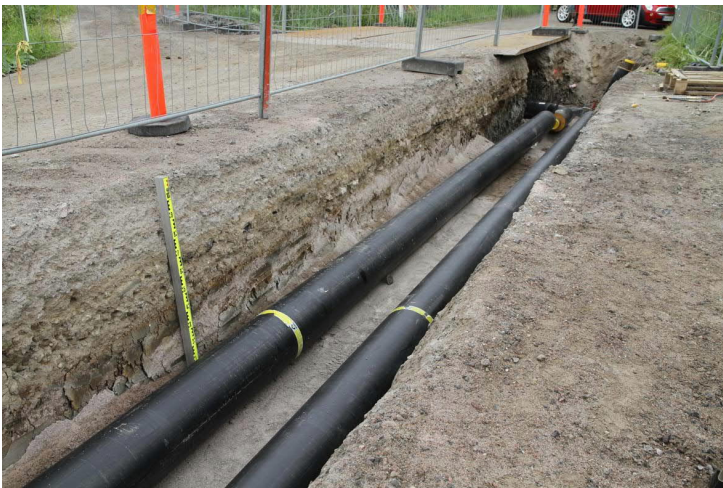
Kuva 17. Latta on kaivannossa HP2:n kohdalla. Kuvaussuunta E. Kuva Heini Hämäläinen/HKM 25.6.2013.

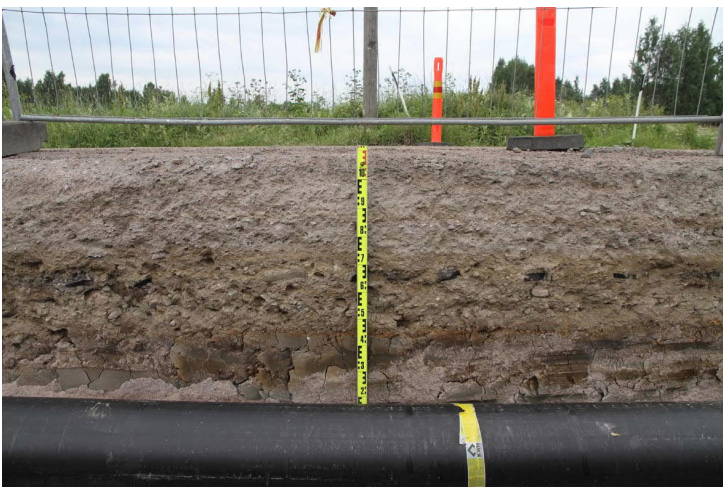
Kuva 18. HP2:n kerrostumat. Tummat palat hiekassa ovat asfalttia. Kuvaussuunta N. Kuva Heini Hämäläinen/HKM 25.6.2013.

| 18 | HP2:n kerrostumat. Tummat palat hiekassa ovat jotakin mustaa vanhaa päällystettä. | N | 25.6.2013 | HH |

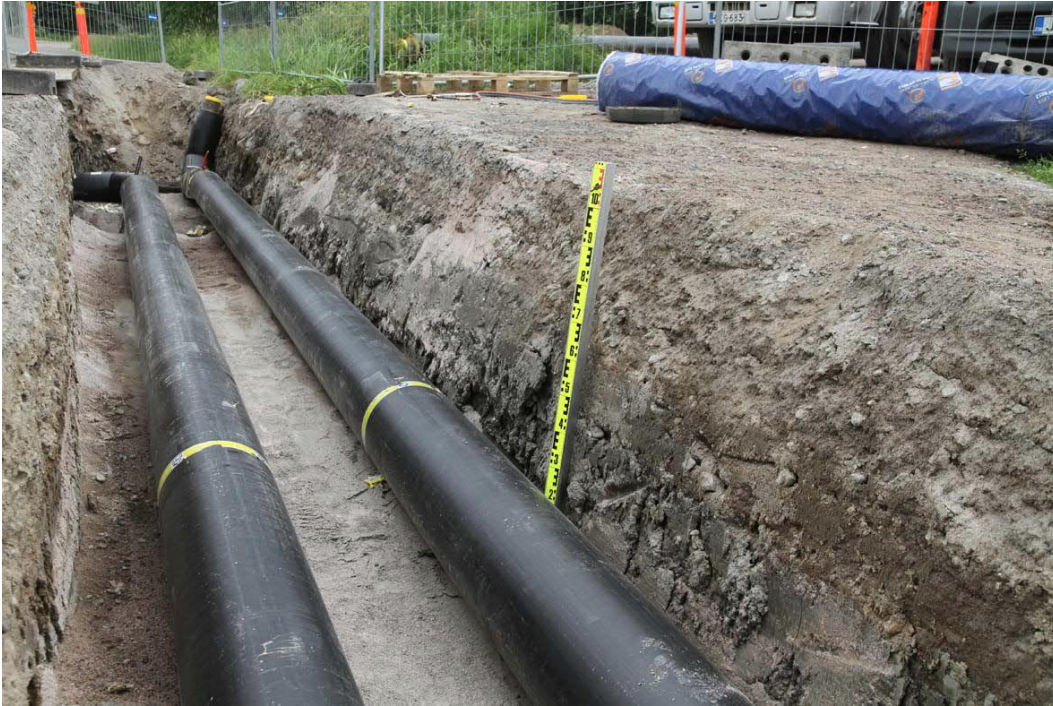
Kuva 19. HP3:n kerrostumat latan kohdalla. Eteläprofiilissa ei juurikaan ollut enää kivistä hiekkakerrosta. Kuvaussuunta E. Kuva Heini Hämäläinen/HKM 25.6.2013.

| 19 | HP3:n kerrostumat latan kohdalla. Eteläprofiilissa ei juurikaan ollut enää kivistä hiekkakerrosta. | E | 25.6.2013 | HH |

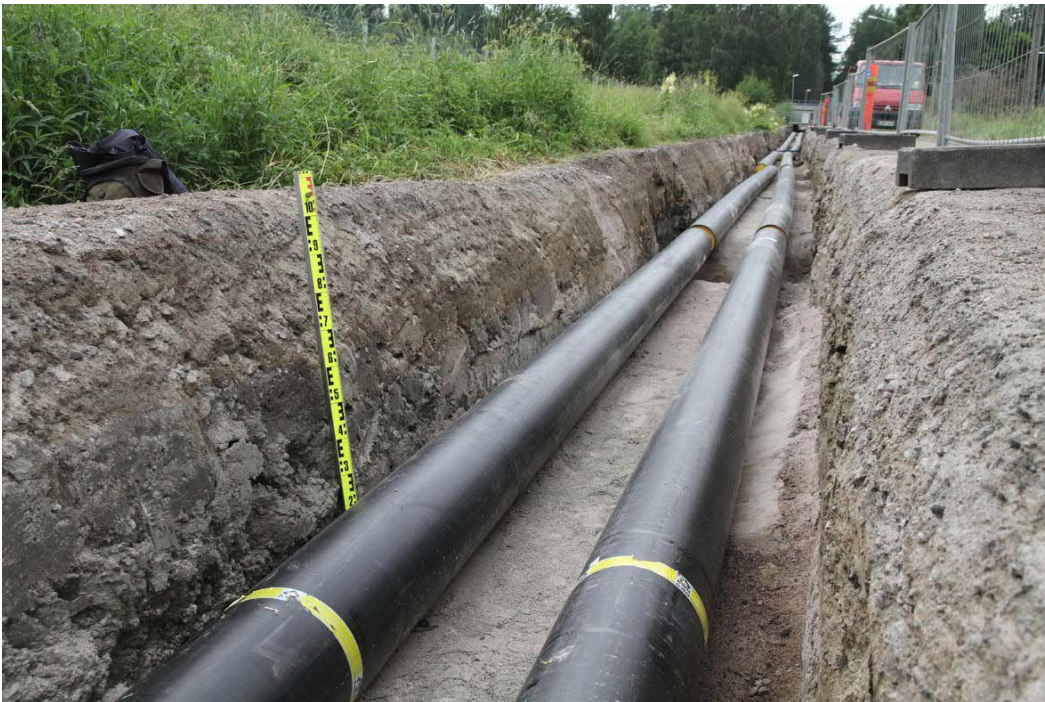
Kuva 20. Kuten edellä, mutta länteen päin kuvattuna. HP3:n kerrostumat latan kohdalla. Kuvaussuunta W. Kuva Heini Hämäläinen/HKM 25.6.2013.

| 20 | Kuten edellä, mutta länteen päin kuvattuna. HP3:n kerrostumat latan kohdalla. | W | 25.6.2013 | HH |

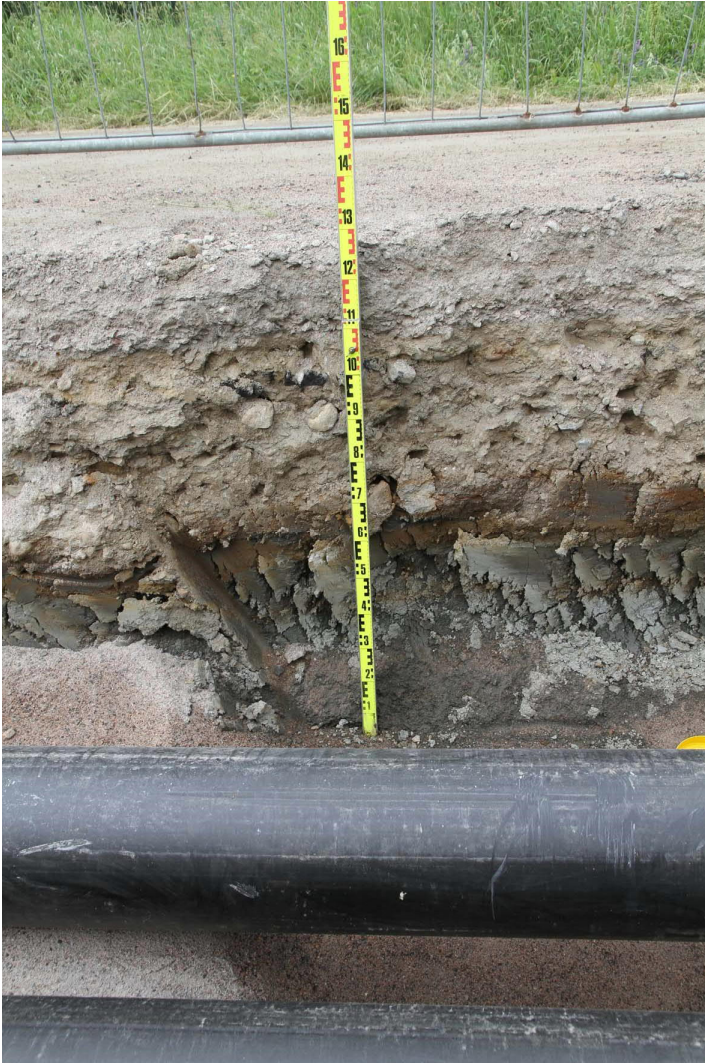
Kuva 21. HP4:n kerrostumat. Tummat palat hiekassa ovat asfalttia. Profilissa myös pyöreitä mukulakiviä hajanasesti. Kuvaussuunta N. Kuva Heini Hämäläinen/HKM 25.6.2013.

| 21 | HP4:n kerrostumat. Tummat palat hiekassa ovat jotakin mustaa vanhaa päällystettä. Profiilissa myös pyöreitä mukulakiviä hajanaisesti. | N | 25.6.2013 | HH |

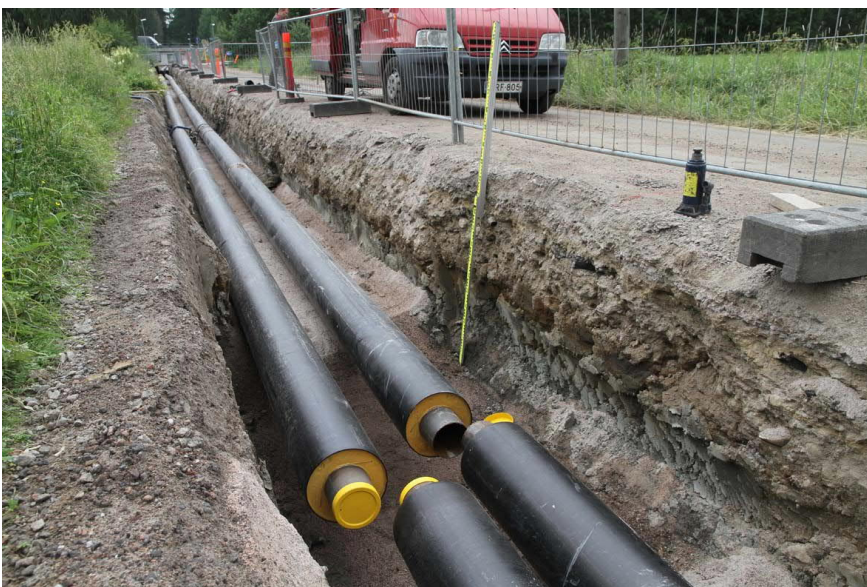
| 22 | Kuten edellä. HP4:n kerrostumat. | W | 25.6.2013 | HH |

Kuva 22. Kuten edellä. HP4:n kerrostumat. Kuvaussuunta W. Kuva Heini Hämäläinen/HKM 25.6.2013.

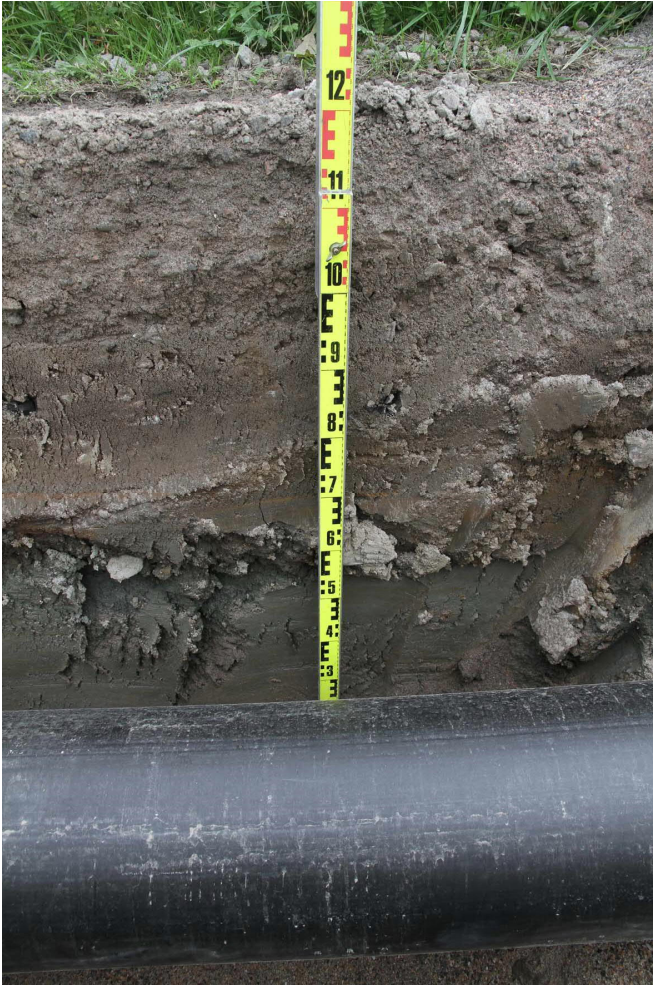
| 23 | HP5:n kerrostumat. | S | 25.6.2013 | HH |

Kuva 23. HP5:n kerrostumat. Kuvaussuunta S. Kuva Heini Hämäläinen/HKM 25.6.2013.

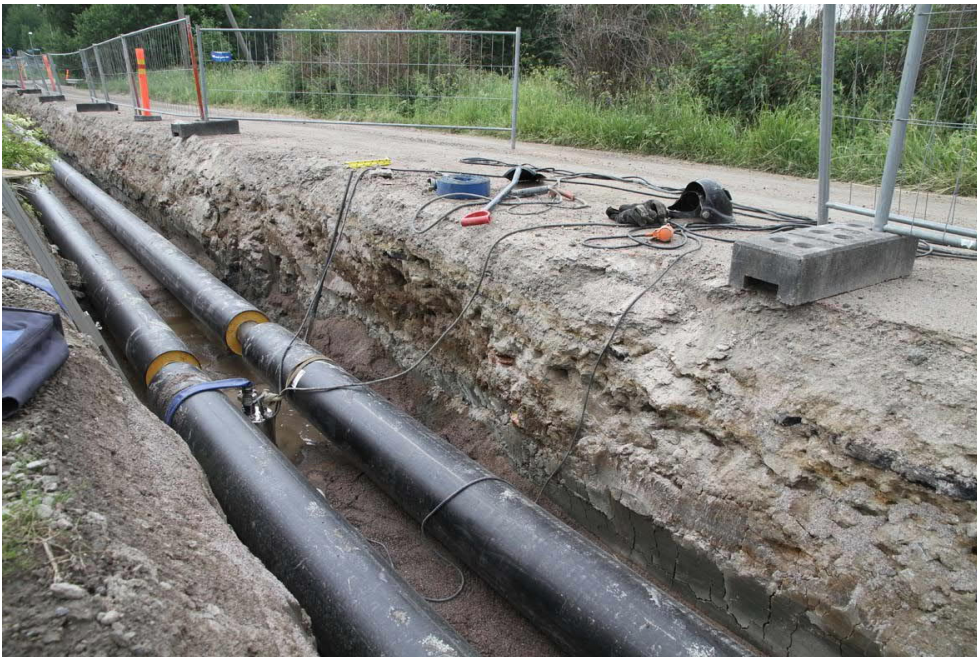
Kuva 24. Kaivannon pohjoislaitaa Tuomarinkyläntien varrelta. Profiilissa näkyvissä hiekkakerrosten lisäksi saven päällä oleva tiilimurska. Kuvaussuunta WNW. Kuva Heini Hämäläinen/HKM 25.6.2013.

| 24 | Kaivannon pohjoislaitaa Tuomarinkyläntien varrelta. Profiilissa näkyvissä hiekkakerrosten lisäksi saven päällä oleva tiilimurska. | WNW | 25.6.2013 | HH |

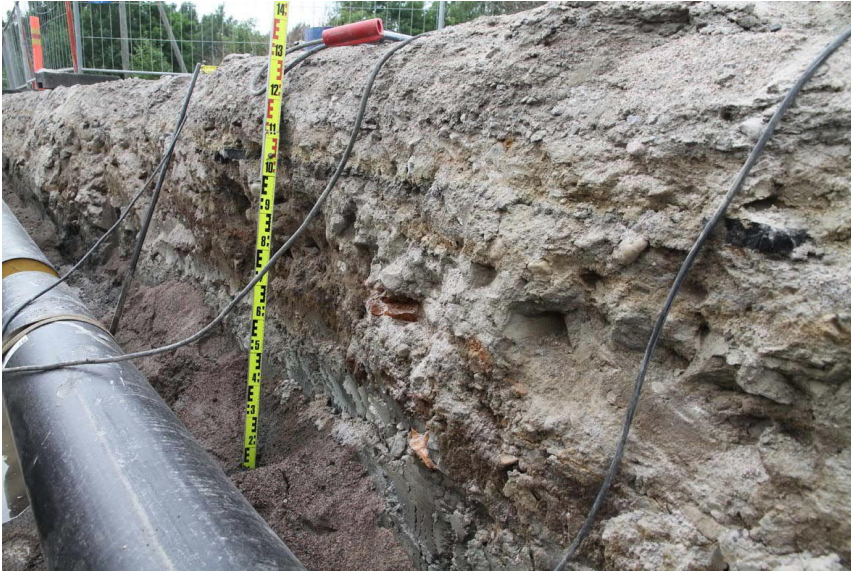
Kuva 25. Kuten edellä, mutta lähempää. Kuvaussuunta WNW. Kuva Heini Hämäläinen/HKM 25.6.2013.

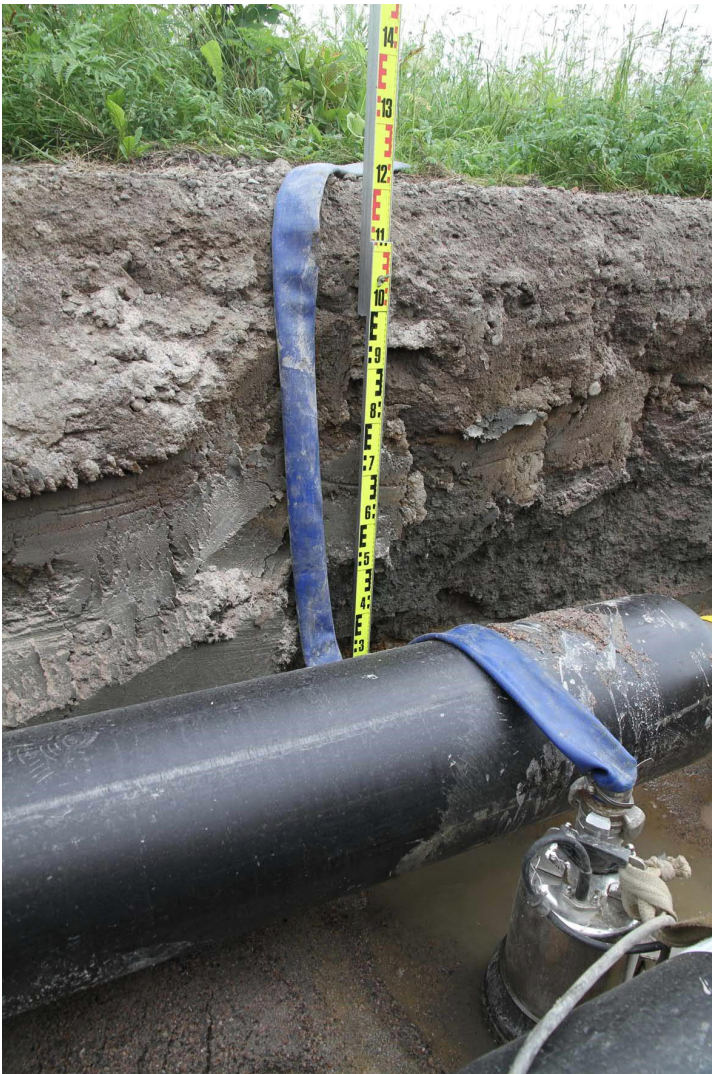
Kuva 26. Sama kohta, mutta kaivannon vastakkaiselta laidalta. Ei näy tiiltä. Kuvaussuunta SSW. Kuva Heini Hämäläinen/HKM 25.6.2013.

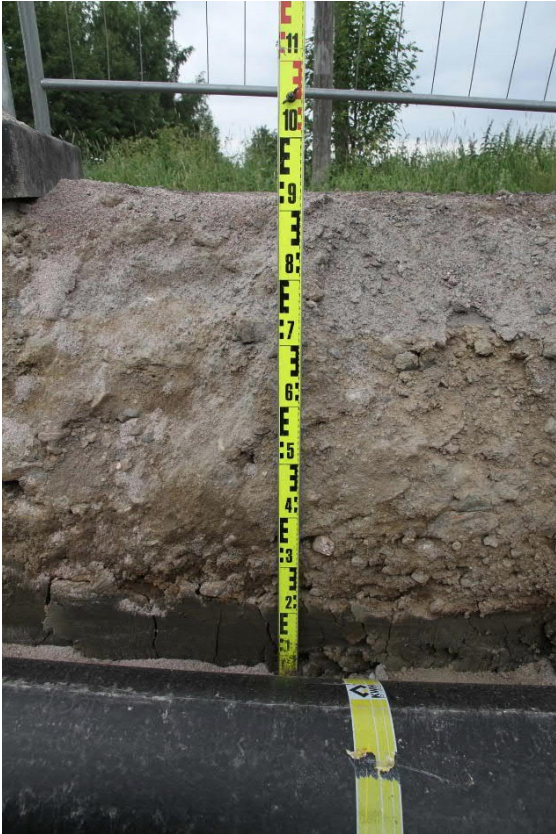
| 27 | HP6:n kerrostumat. | N | 25.6.2013 | HH |

Kuva 27. HP6:n kerrostumat. Kuvaussuunta N. Kuva Heini Hämäläinen/HKM 25.6.2013.

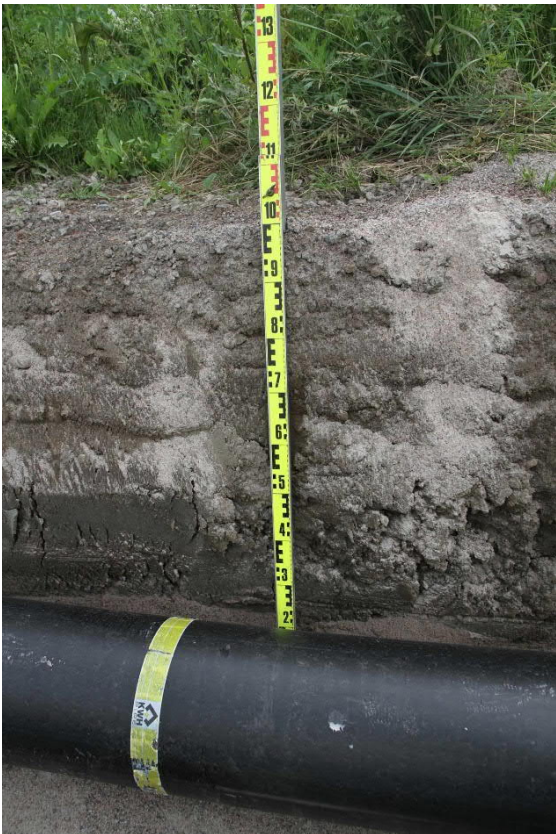
| 28 | HP7:n kerrostumat. | S | 25.6.2013 | HH |

Kuva 28. HP7:n kerrostumat. Kuvaussuunta S. Kuva Heini Hämäläinen/HKM 25.6.2013.

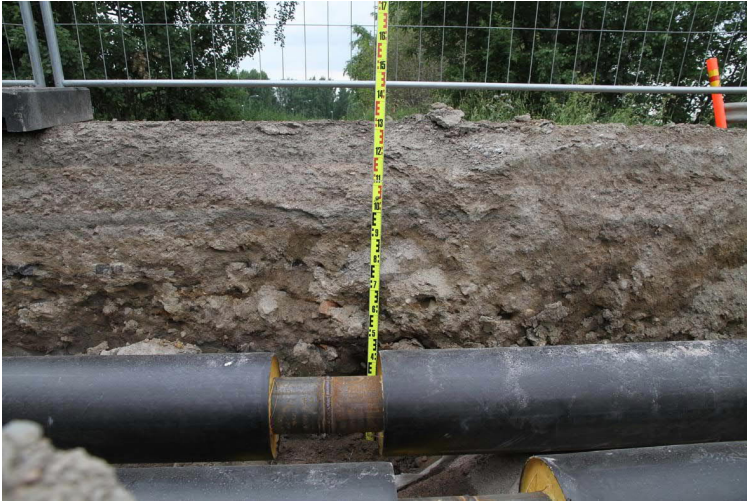
| 29 | HP8:n kerrostumat. | N | 25.6.2013 | HH |

Kuva 29. HP8:n kerrostumat. Kuvaussuunta N. Kuva Heini Hämäläinen/HKM 25.6.2013.
