HELSINKI, TUOMARINKYLÄ, TUOMARINKARTANO

Historiallisen ajan asuinpaikalla (Domarby) ja 1. maailmansodan aikaisella tukikohta XV:1 (Tuomarinkartano):lla tehtyjen kunnallisteknisten töiden arkeologinen tarkastuskertomus vuosilta 2013 ja 2014

Helsingin kaupunginmuseo

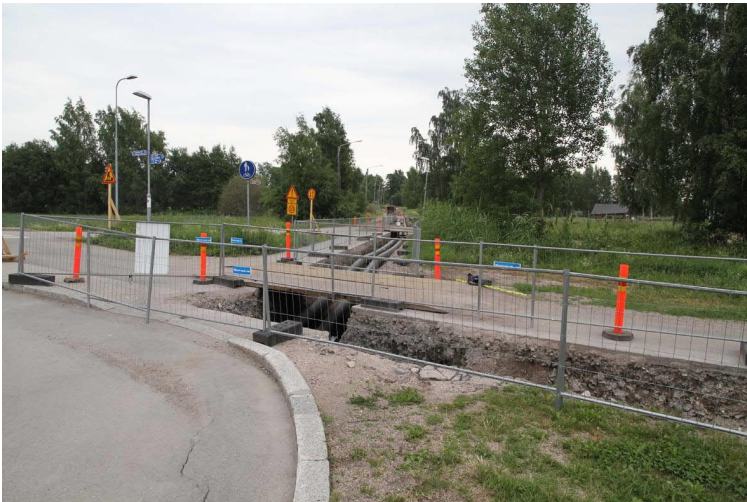
Kuva 30. Putkikaivantoa itään päin kuvattuna kohdasta, missä kaivanto kääntyy lounaaseen. Kuvaussuunta E. Kuva Heini Hämäläinen/HKM 25.6.2013.

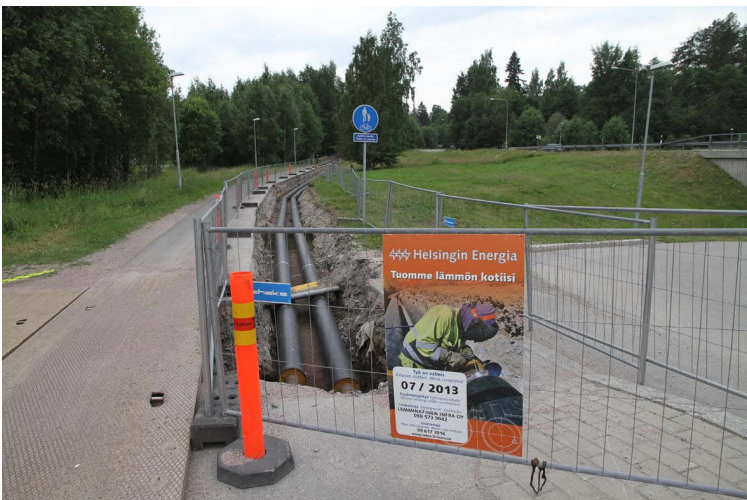
Kuva 31. Putkikaivantoa lounaaseen päin kuvattuna. Oikealla Vanha Tuusulantie. Telekaapelit menevät poikki kaivannon. Kuvaussuunta SSW. Kuva Heini Hämäläinen/HKM 25.6.2013.

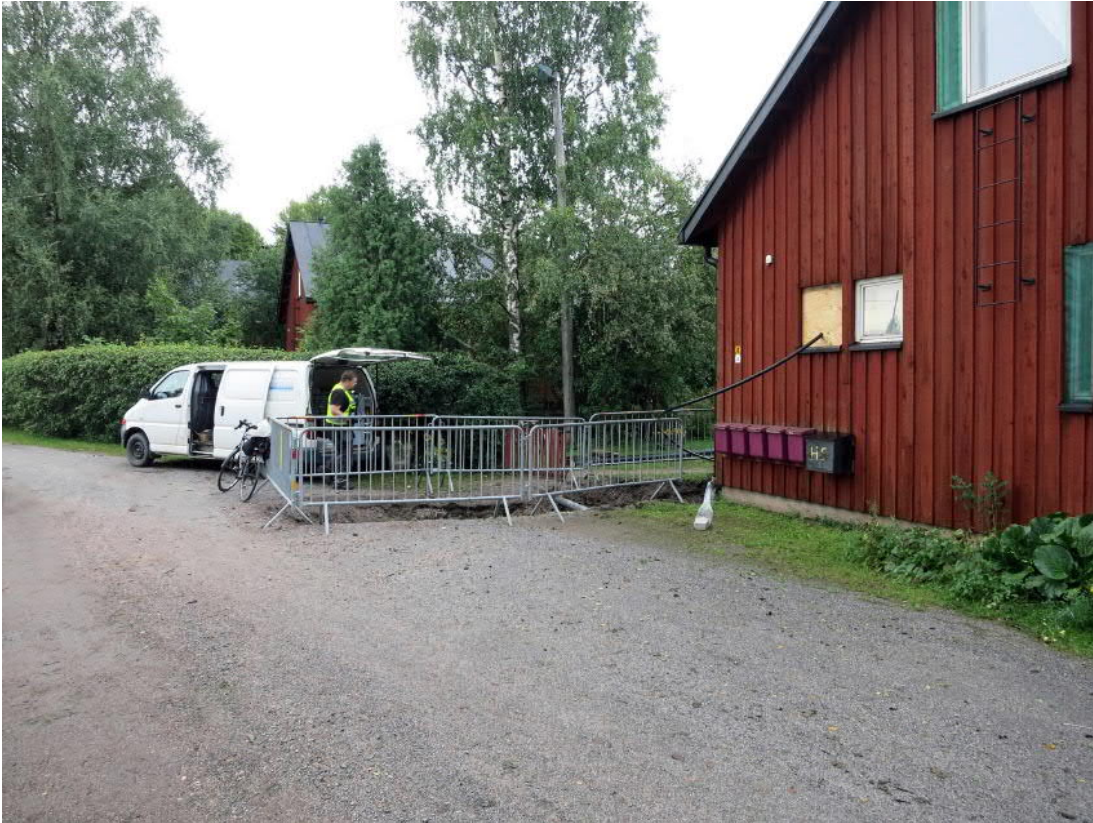
Kuva 32. Kaisanmäenkuja, rakennus 39. Uuden kaukolämpöputken kaivanto alkoi Kaisanmäenkujalta. Kuvaussuunta SE. Kuva Markku Heikkinen/HKM 29.8.2014.

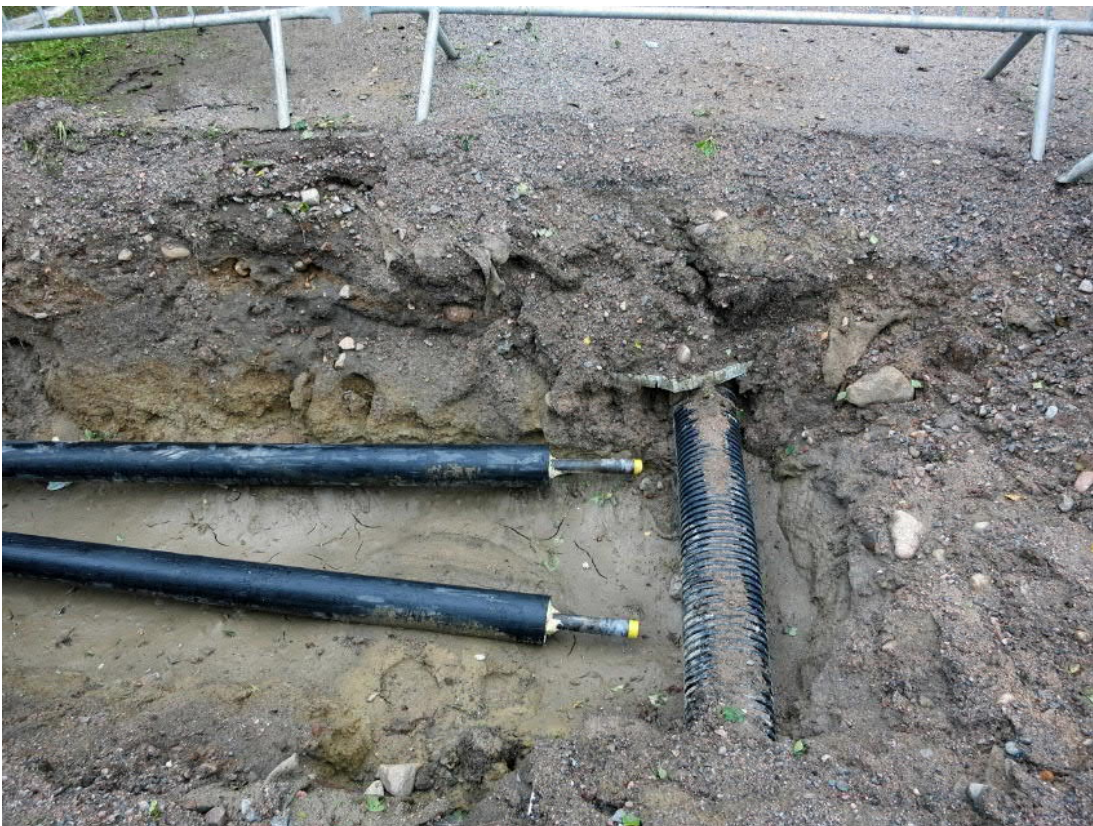
Kuva 33. Kaisanmäenkuja, rakennus 39. Pitkittäin kujan alla oli aluelämpökeskuksen vanhat putket, joihin uudet putket liitettiin. Kuvaussuunta WNW. Kuva Markku Heikkinen/HKM 29.8.2014.

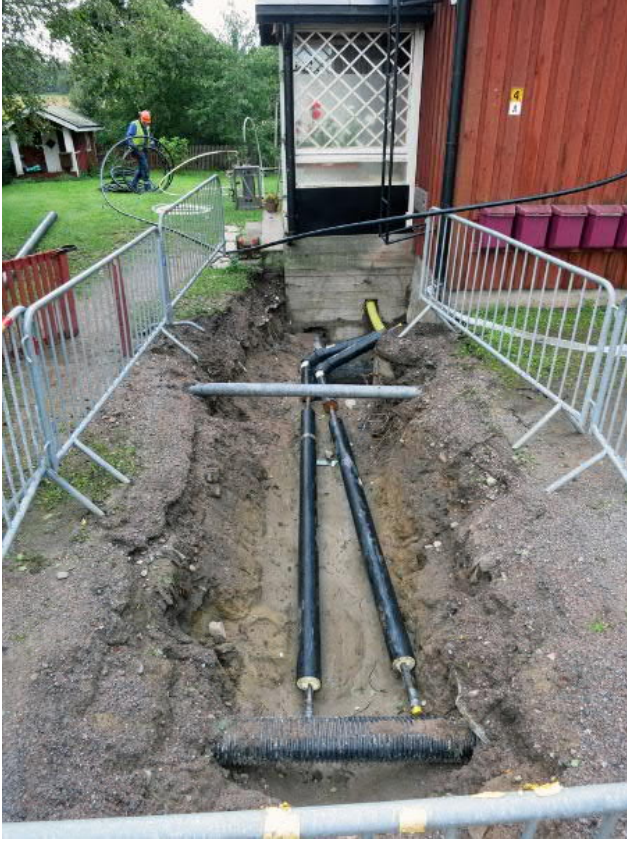
Kuva 34. Kaisanmäenkuja, rakennus 39. Uudet putket johtivat suoraan rakennuksen lähimpään nurkkaan sisäänmenoa varten. Vanhat putket, jotka sijaitsivat maan sisässä kuvassa kaivannon vasemmalla puolella, kiersivät taustalla näkyvän miehen kautta samaan sisäänmenoaukkoon. Kuvaussuunta SSW. Kuva Markku Heikkinen/HKM 29.8.2014.

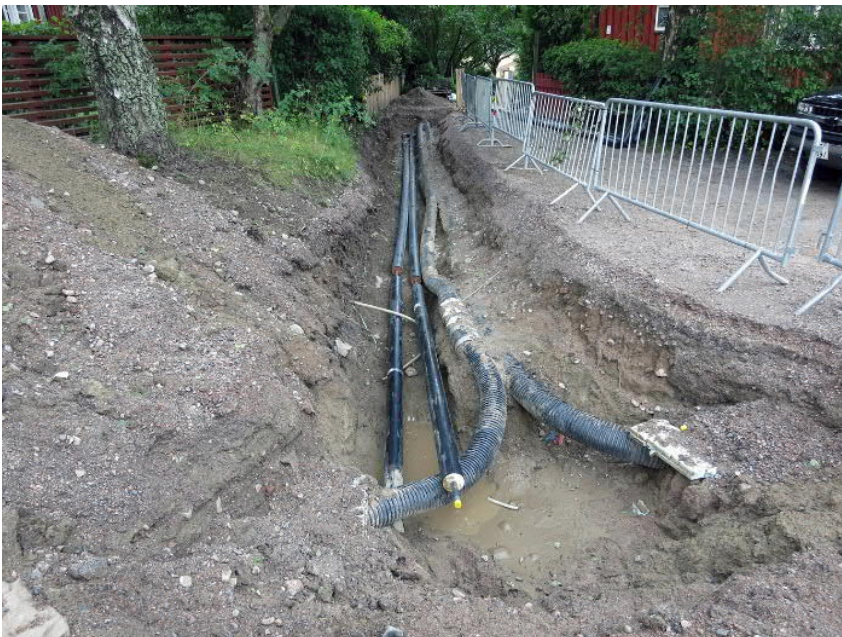
Kuva 35. Kaisanmäenkuja, rakennus 40. Vanhat ja uudet kaukolämpöputket samassa kaivannossa pihatien alla. Kuvaussuunta SSW. Kuva Markku Heikkinen/HKM 29.8.2014.

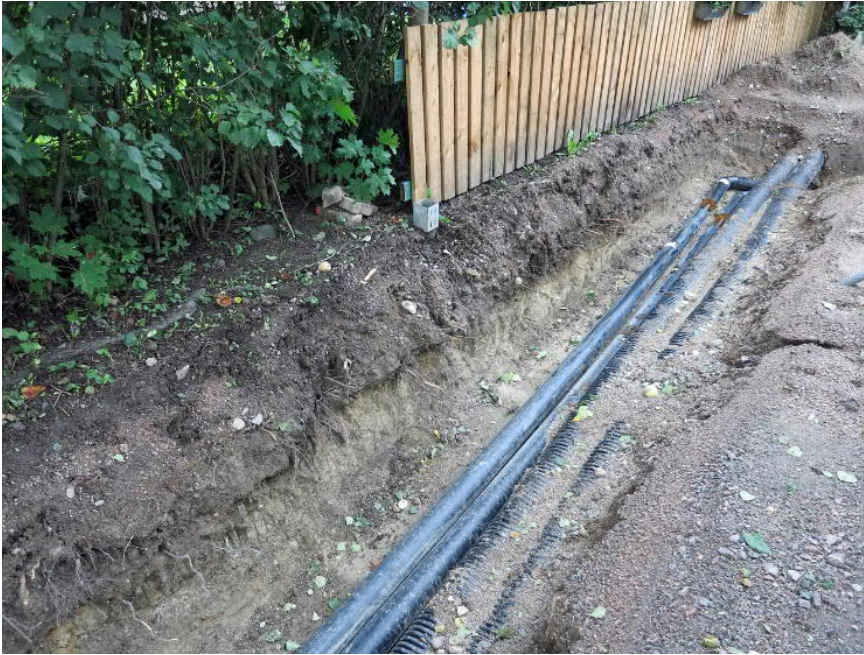
Kuva 36. Kaisanmäenkuja, rakennus 40. Edellisen kaivannon itäprofiilia, jossa koskematon silttikerros on lähellä maanpintaa. Kuvaussuunta N. Kuva Markku Heikkinen/HKM 29.8.2014.

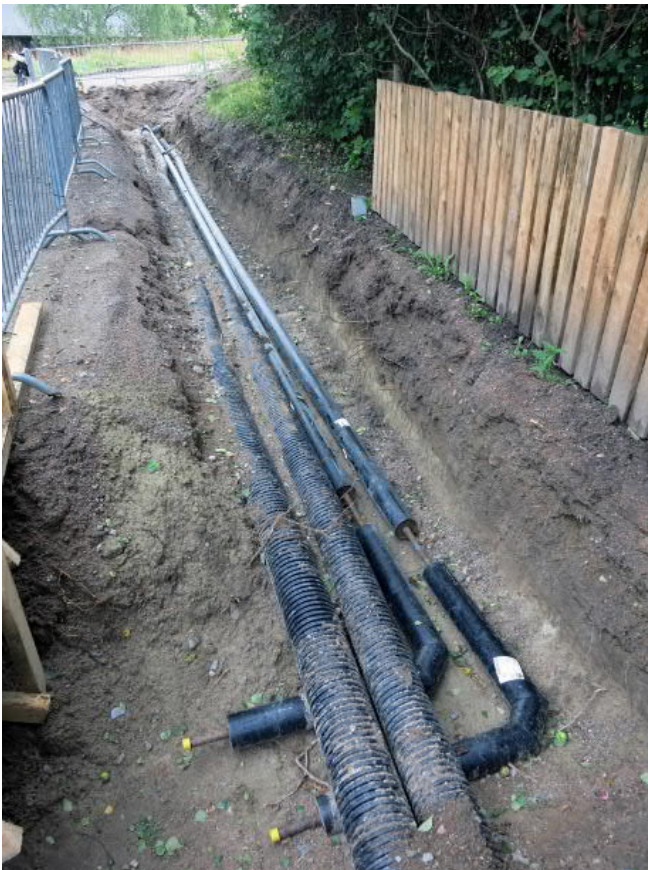
Kuva 37. Kaisanmäenkuja, rakennus 40. Edellinen tilanne toisesta suunnasta kuvattuna. Uudet putket kääntyvät kohti talon nurkkaa, kun vanhat tekevät vielä ison mutkan etelään kaivon kautta. Kuvaussuunta NNE. Kuva Markku Heikkinen/HKM 29.8.2014.

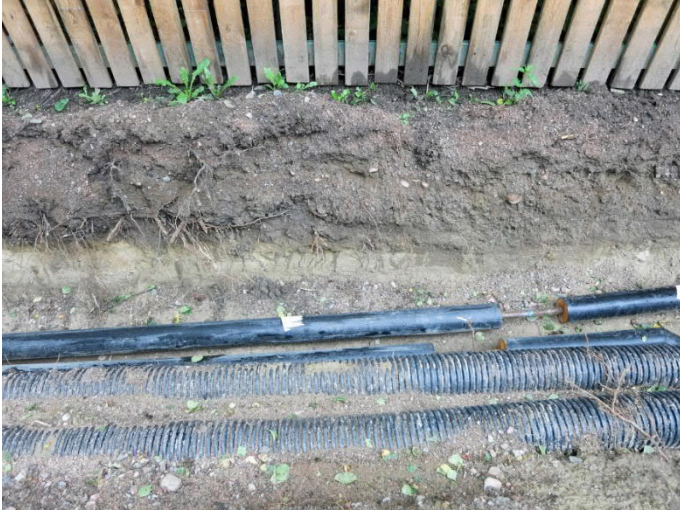
Kuva 38. Kaisanmäenkuja, rakennus 40. Lähikuva itäprofiilista. Kuvaussuunta SE. Kuva Markku Heikkinen/HKM 29.8.2014.

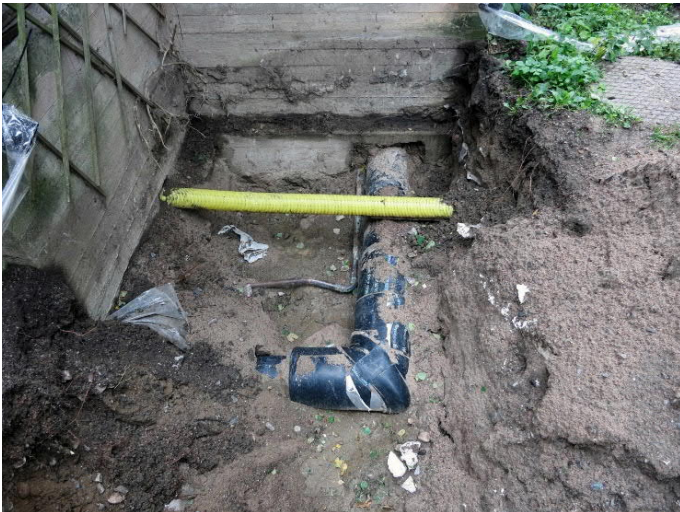
Kuva 39. Kaisanmäenkuja, rakennus 40. Vanha kaukolämpöputki tili rakennuksen koillisnurkkaan etelästä. Kuvaussuunta NW. Kuva Markku Heikkinen/HKM 29.8.2014.

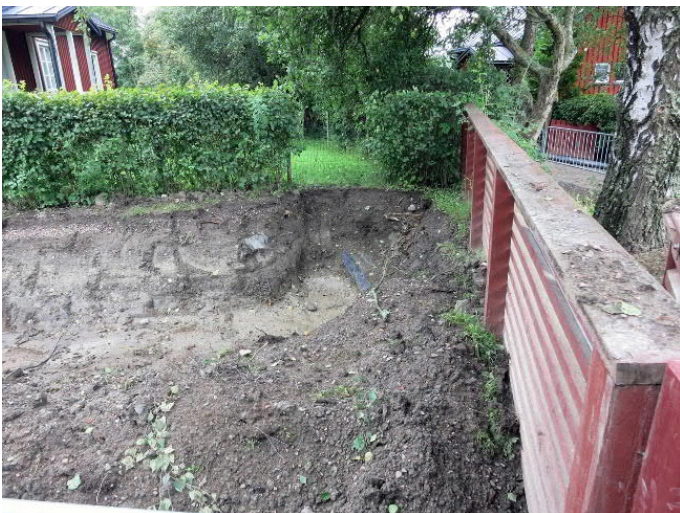
Kuva 40. Kaisanmäenkuja, rakennus 16. Vanhojen putkien linja meni rakennuksen länsipuolelle. Uusia putkia varten on kaivettu kaivantoa kuvan vasempaan reunaan kohti rakennuksen koillisnurkkaa. Kuvaussuunta SW. Kuva Markku Heikkinen/HKM 29.8.2014.

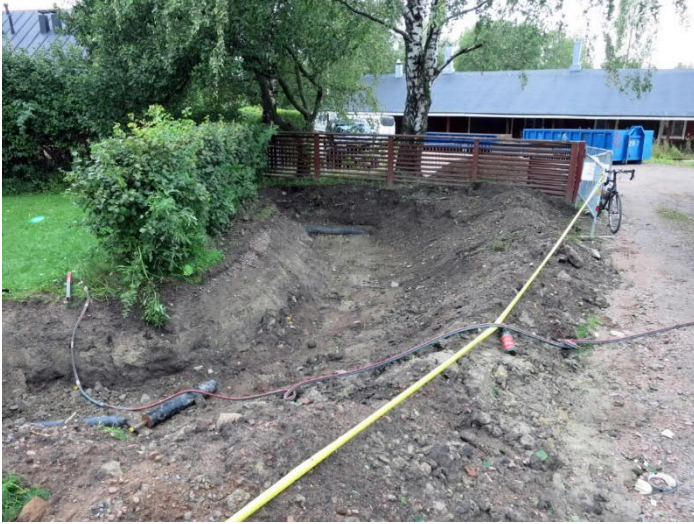
Kuva 41. Kaisanmäenkuja, rakennus 16. Uusien putkien kaivanto. Vanhat näkyvät taustalla. Kuvaussuunta NW. Kuva Markku Heikkinen/HKM 29.8.2014.

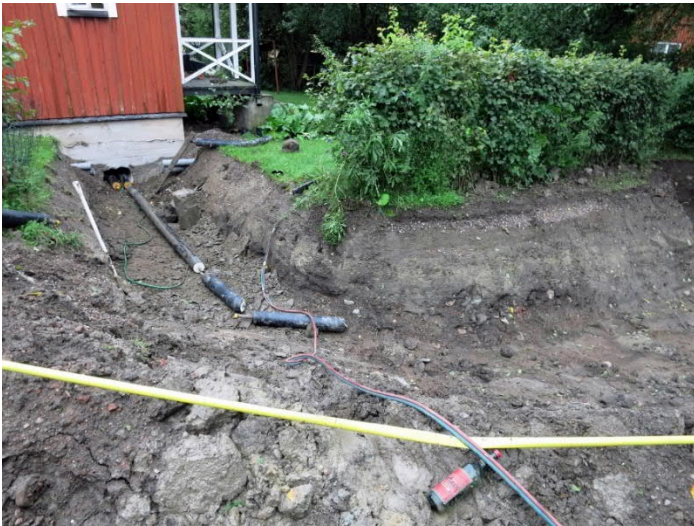
Kuva 42. Kaisanmäenkuja, rakennus 16. Uusien putkien linja meni rakennuksen koillisnurkkaan. Kuvaussuunta WNW. Kuva Markku Heikkinen/HKM 29.8.2014.

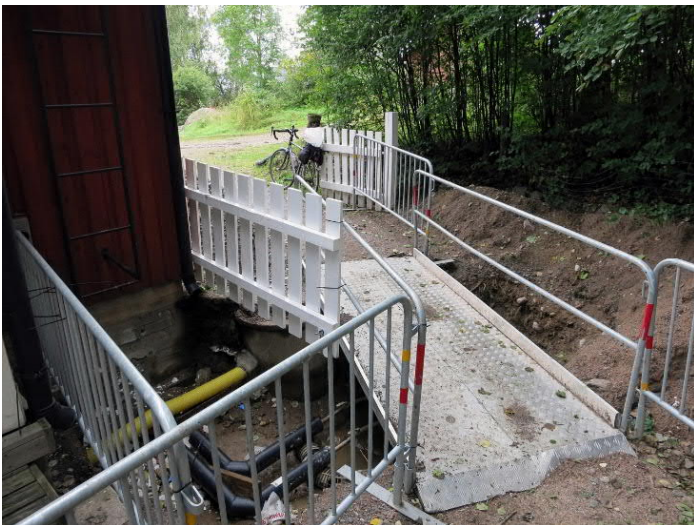
Kuva 43. Kaisanmäenkuja, rakennus 41. Uusien putkien kaivanto rakennuksen koillisnurkassa. Kuvaussuunta NNW. Kuva Markku Heikkinen/HKM 29.8.2014.

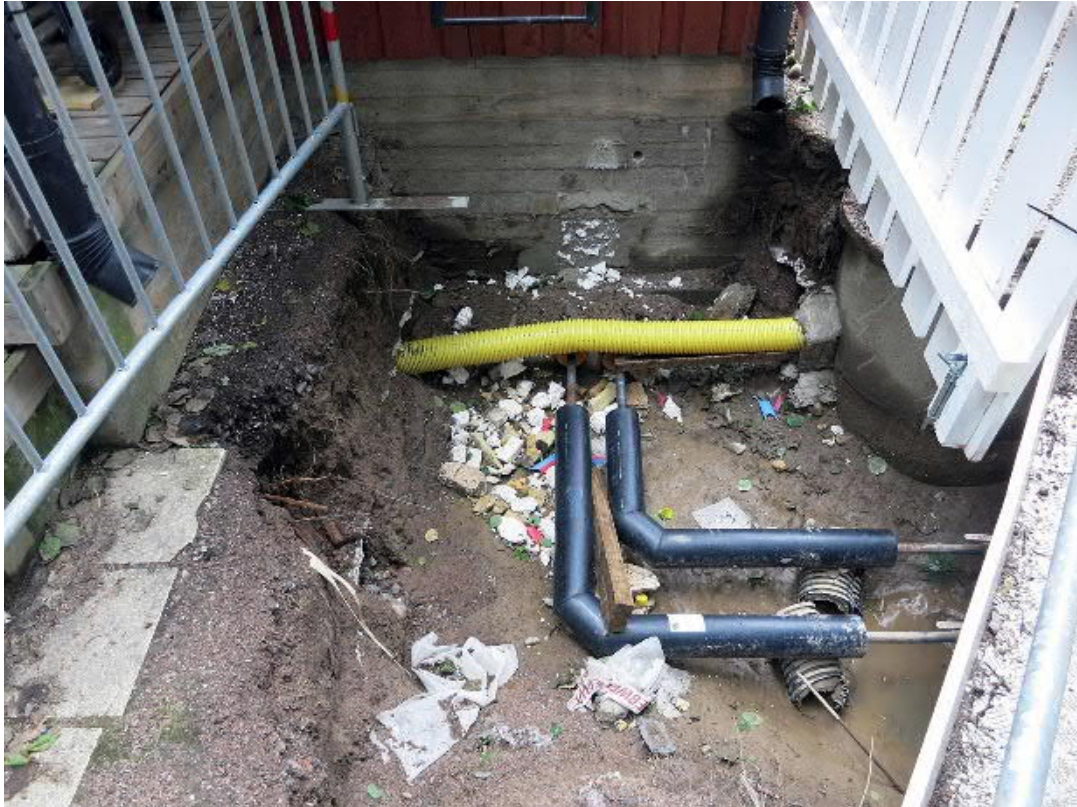
Kuva 44. Kaisanmäenkuja, rakennus 16. Lähikuva putkien sisäänmenokohdasta. Vanhat putket ovat tulleet samaan kohtaan tehtyään mutkan rakennuksen itäpuolelta. Kuvaussuunta NW. Kuva Markku Heikkinen/HKM 29.8.2014.

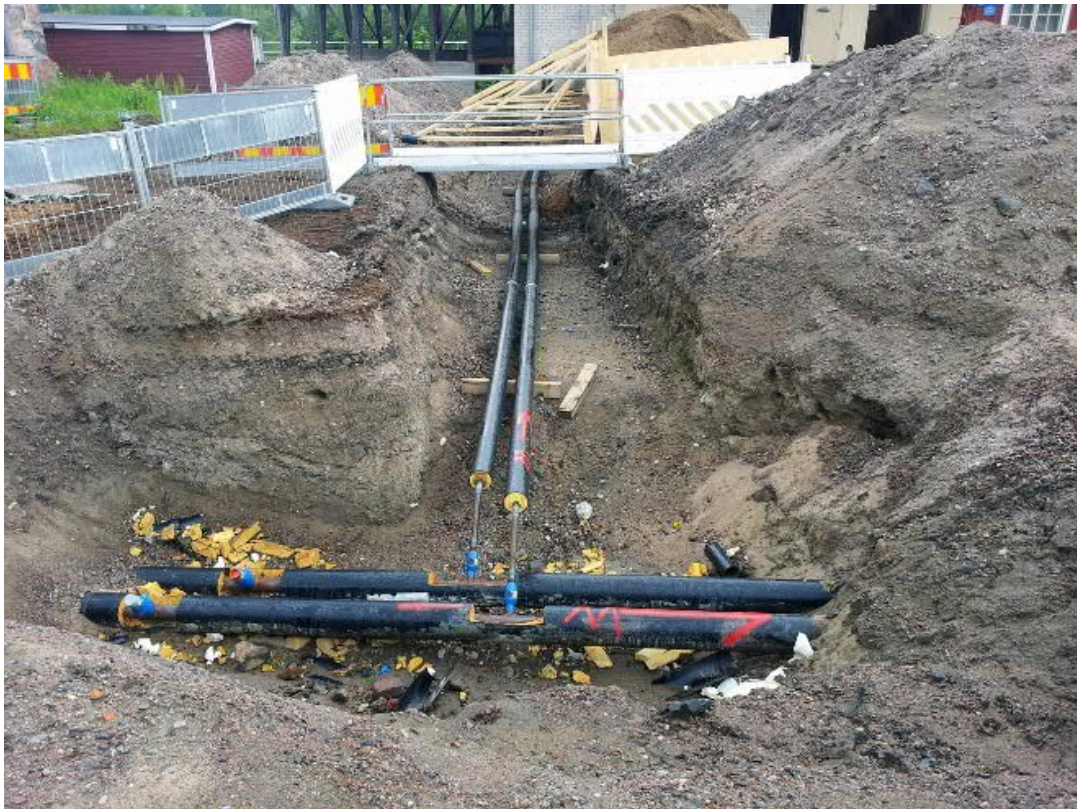
Kuva 45. Tallit. Uudet putket laitettiin menemään etualan vanhoista putkista suoraan aukion itäpuolisen tallin (rakennus 21) pohjoispäähän. Kuvaussuunta ENE. Kuva Markku Heikkinen/HKM 24.6.2014.

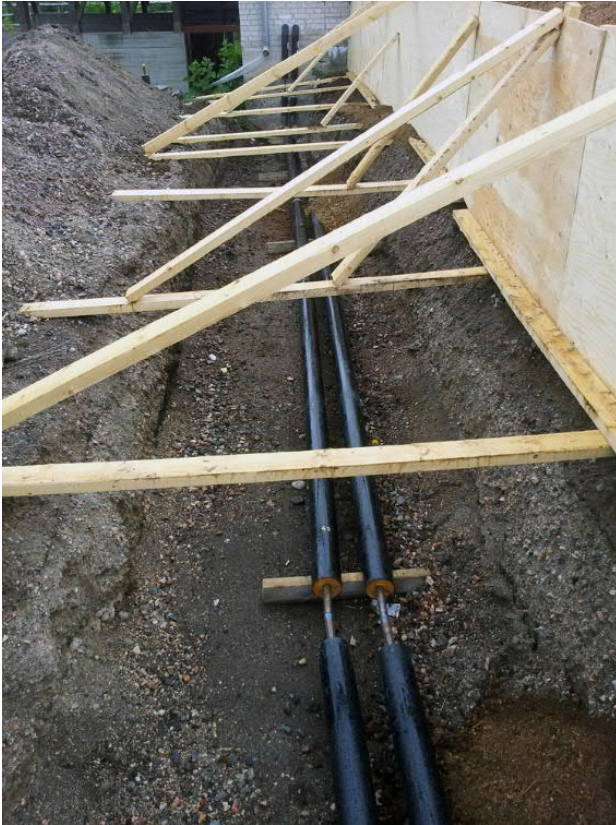
Kuva 46. Tallit. Lähikuva uudesta putkilinjasta. Profileissa näkyi vain uudempia hiekkakerroksia. Kuvaussuunta ENE. Kuva Markku Heikkinen/HKM 24.6.2014.

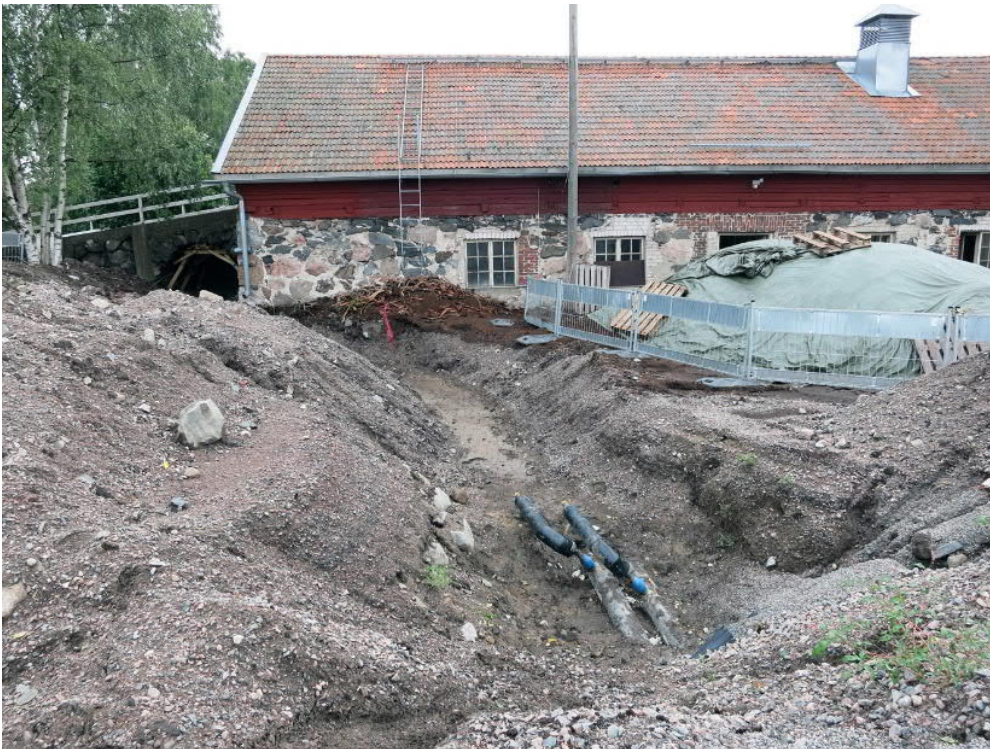
Kuva 47. Tallit. Elokuussa kaivantoa jatkettiin aukion pohjoislaidassa olevaan talousrakennukseen-talliin (rakennus 19). Vanhoista putkista vedettiin uusi linja rakennuksen länsipäähän. Etualalla on uusien putkien liitoskohta. Kuvaussuunta NNW. Kuva Markku Heikkinen/HKM 29.8.2014.

Myöhemmin 29.8.2014 tarkastettiin talouspihan pohjoispuoliseen talous-tallirakennukseen (nro 19) vanhan lämpölinjan länsipuolelle kaivetun toisen putkilinjan kaivanto. Se johti rakennuksen läntiseen päättyyn. Leveän loivaseinäisen kaivannon eteläosan uudempien täyttöhiekkakerrosten jälkeen lähellä rakennuksen lounaisnurkkaa kallio tuli esille melko lähellä maanpintaa ja sen päällä vanhempia maakerroksia, mutta mitään mielenkiintoista ei esiintynyt kohdalla. Vanhoissa ilmakuviissa, esim. 1943 ja sen jälkeen vielä kauan, kallio on ollut vielä esillä. Rakennuksen länsipään ajosillan pohjoispuoli oli kaivettu kesäkuussa auki, mutta siellä näkyi vain sekoittunutta maata, kupariputkia ja uudempi putki seinän vierustalla.

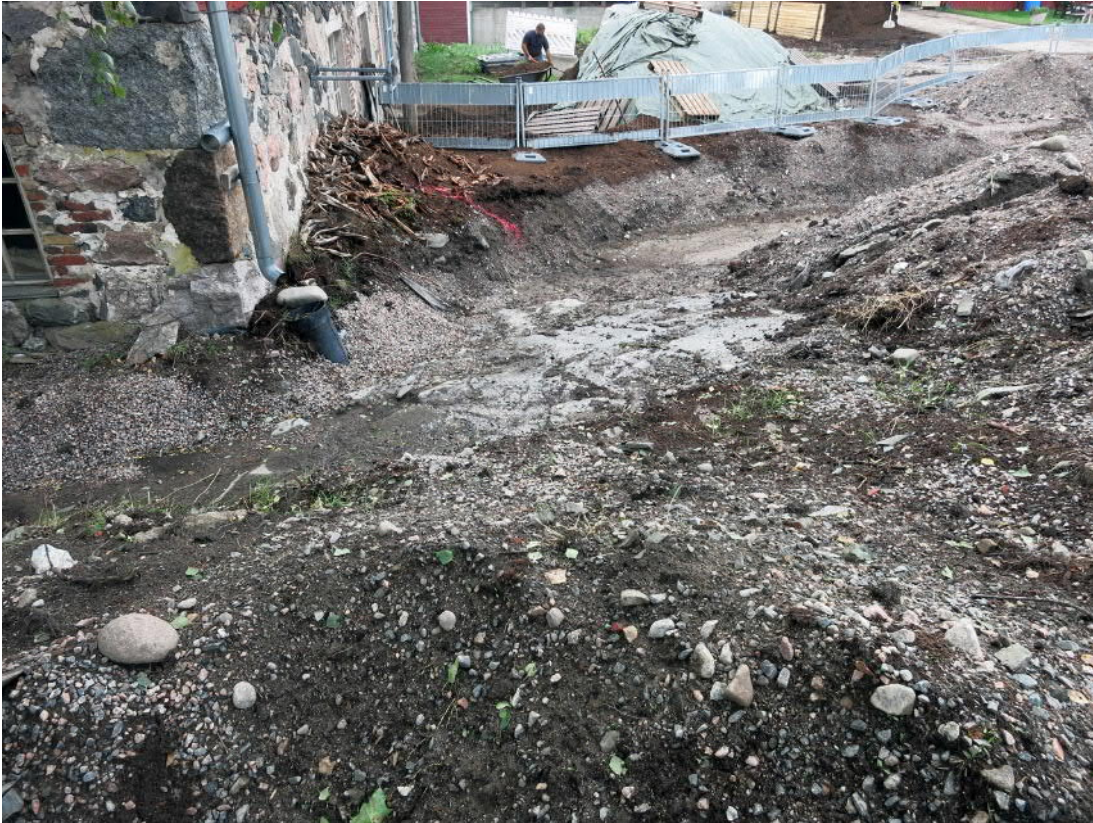
Kuva 48. Tallit. Talli-talouksrakennuksen lounaisnurkassa kallio tuli esiin lähellä maanpintaa. Kuvaussuunta ENE. Kuva Markku Heikkinen/HKM 29.8.2014.

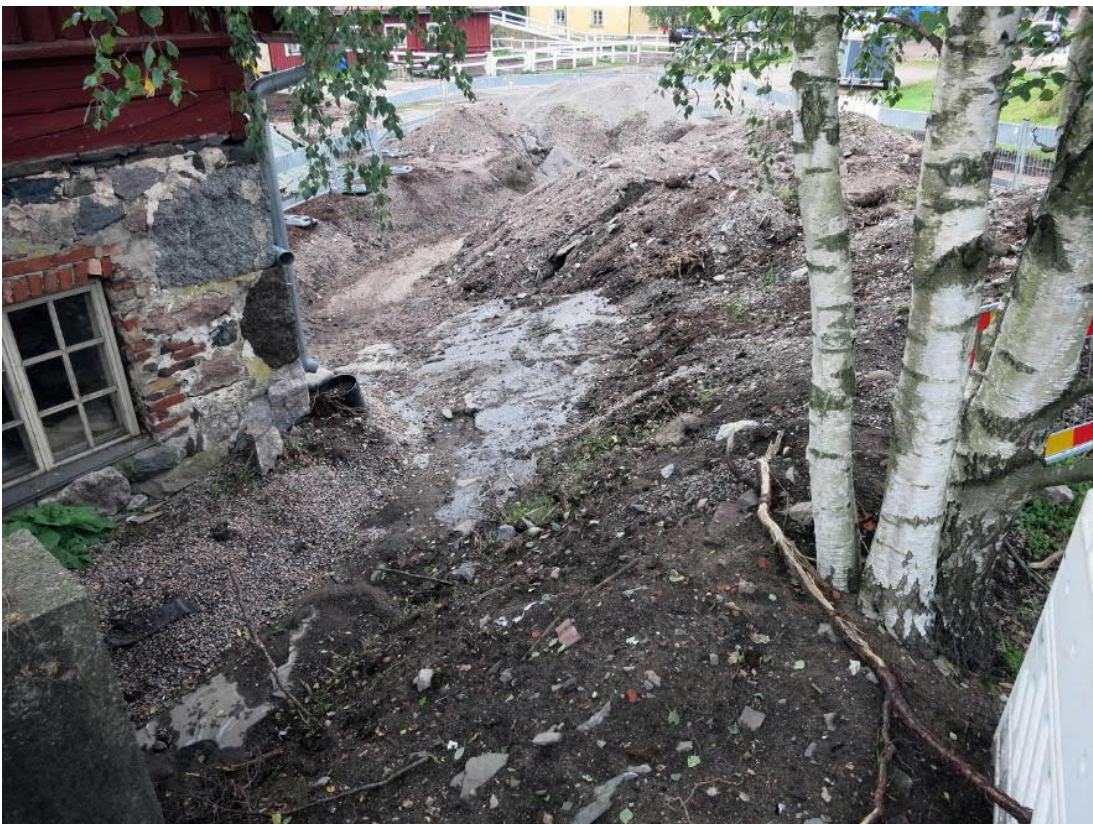
Kuva 49. Tallit. Edellinen kohta toisesta suunnasta kuvattuna. Kuvaussuunta SE. Kuva Markku Heikkinen/HKM 29.8.2014.

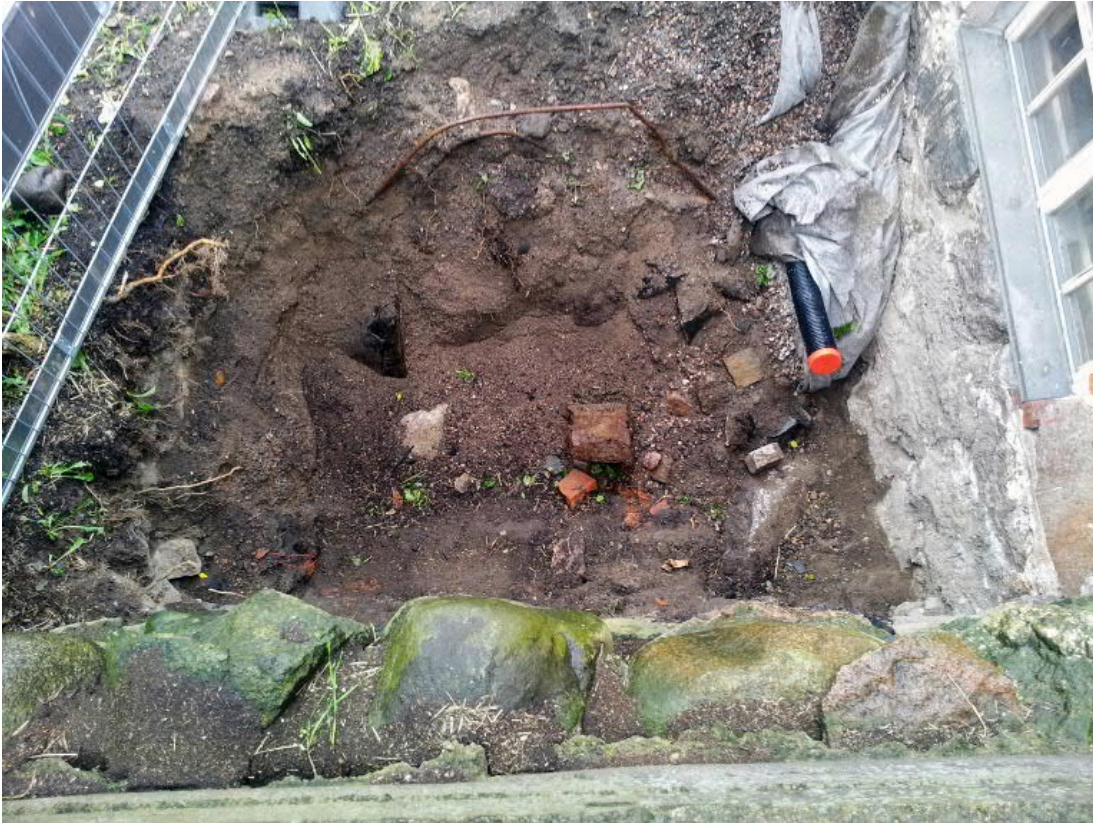
Kuva 50. Tallit. Rakennuksen länsipään ajosillan pohjoispuolinen alue, jossa näkyy vanhoja kupariputkia ym sekoittuneessa hiekkassa. Kuvaussuunta NNW. Kuva Markku Heikkinen/HKM 24.6.2014.

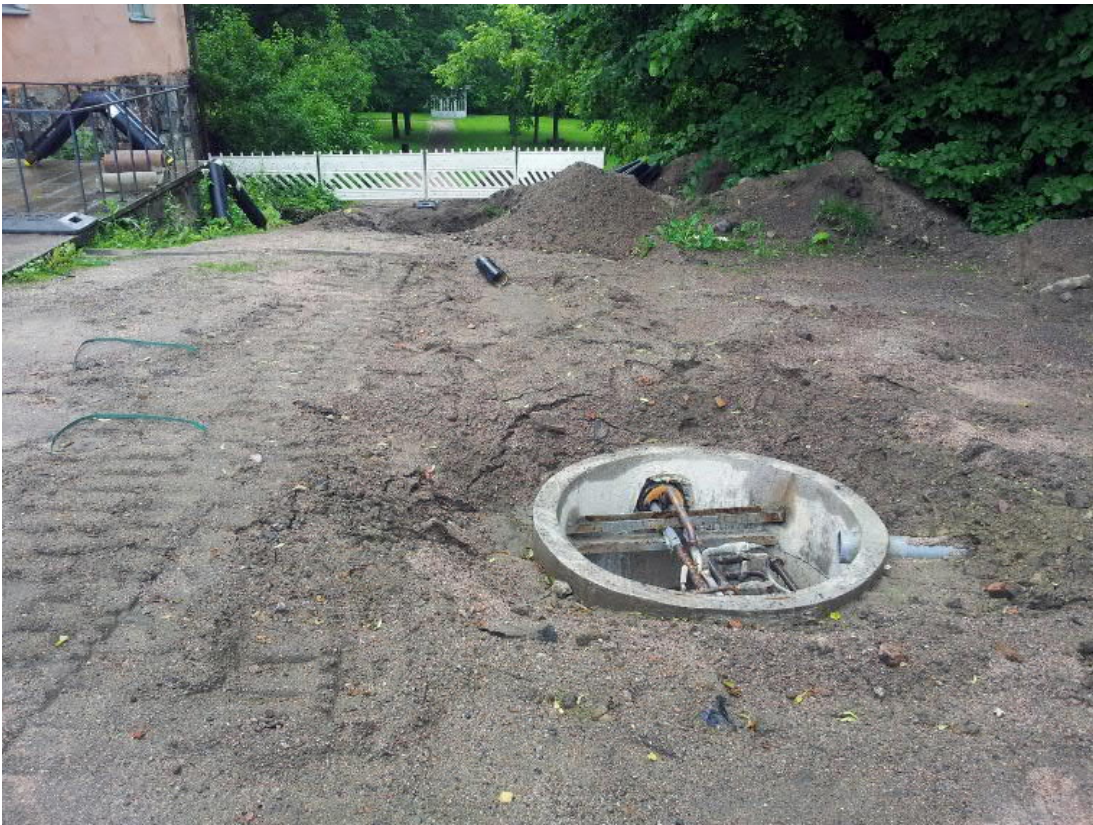
Kuva 51. Kartanon päärakennus. Etualalla näkyy kaukolämpöverkon kaivo ja taustalla uudistetun putkiston kohta. Kuvaussuunta SSE. Kuva Markku Heikkinen/HKM 24.6.2014.

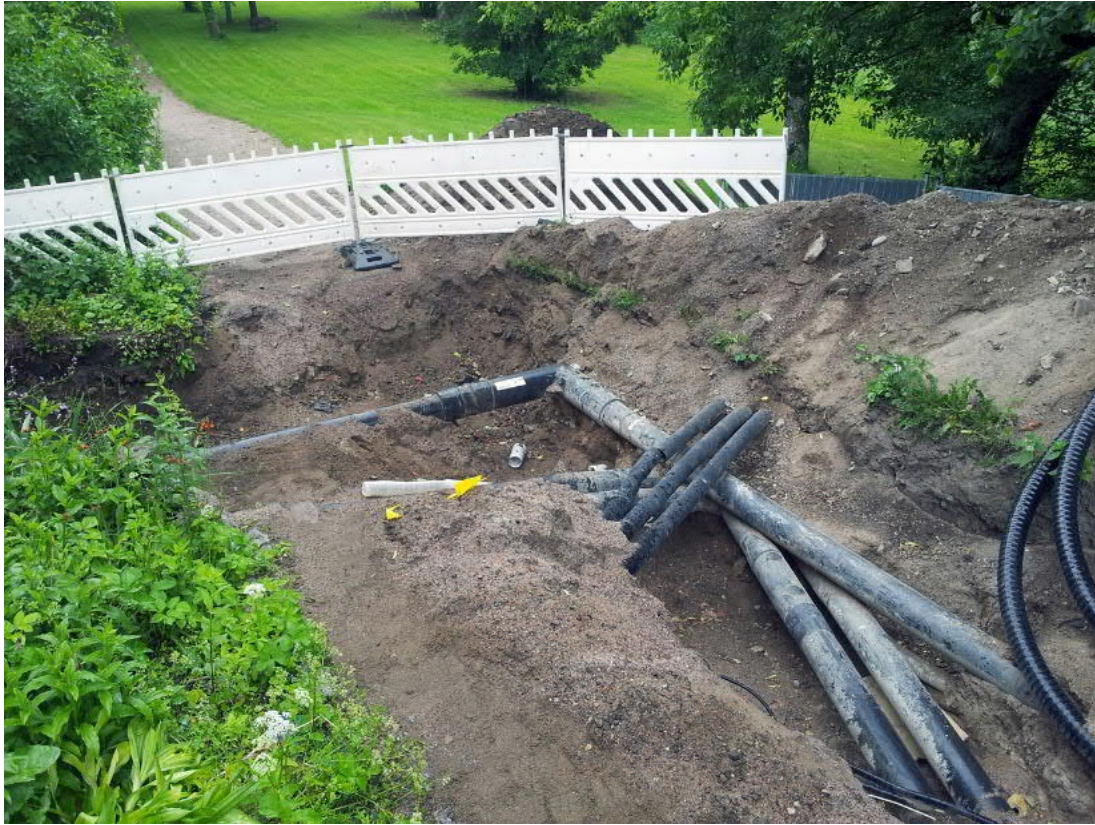
Kuva 52. Kartanon päärakennus. Rakennuksen länsipään edessä ollut uudistettavan putkilinjaston kohta. Kuvaussuunta S. Kuva Markku Heikkinen/HKM 24.6.2014.
