ARKEOLOGISEN KOHTEEN TARKASTUS

Kunta: Helsinki	Muinaisjäännösrekisteritunnus: 1000006099		
Nimi: Vironniemen Helsingin vanha asemakaava-alue	Ajoitus: Historiallinen		
Kohteen tyyppi: Asuinpaikat	Tyypin tarkenne: Kaupungit		
Kohteen laajuus: Tarkastettu alue 115 m ²	Lukumäärä: 1		
Laajuuden arviointiperuste: Maastossa mitattu koko.			
Laji (ruksaa laji, ks. tarvittaessa lajin selitys täyttöohjeen kohdasta 1):			
<i>ruksi:</i> <input checked="" type="checkbox"/>	kiinteä muinaisjäännös mahdollinen muinaisjäännös muu kulttuuriperintökohde löytöpaikka luonnonmuodostuma muu kohde		
Suunta ja etäisyys kirkosta: Helsingin Tuomiokirkosta 175 metriä länsi-lounaaseen.			
Sijaintikuvaus: Tarkastettu kohde sijaitsee Helsingin kantakaupungissa Kluuvin kaupunginosassa. Tarkistusalue sijaitsi Fabianinkadun ja Yliopistokadun risteuksen kohdalla sekä risteyksestä etelään jonkin matkaa Fabianinkatua.			
Sijaintikoordinaatit: ETRS-GK26FIN ETRS-TM35FIN	N: 6672983 6672082	E: 25497182 386213	Korkeus m mpy: noin 5-9 m

**HELSINKI,
Fabianinkatu 2014
Tarkastuskäynti
H. Hämäläinen**

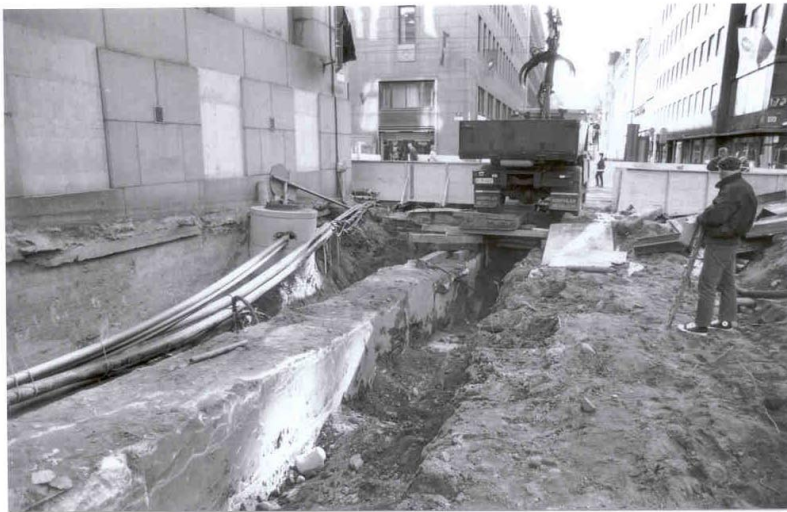
f. 274 086

Kuva 256. Fabianinkatu. Fabianinkatu Yliopiston pää-rakennuksen lounaisnurkan kohdalla. Kadun ylimmät kerrokset on poistettu. Jalkakäytävän kohdalla näkyy kaapelikanava ja muita putkia. Kadun pinnakorkeus näkyy rakennuksen kivijalassa mustana viivana. Kuva pohjoisluoteesta. Lokakuu 1998.

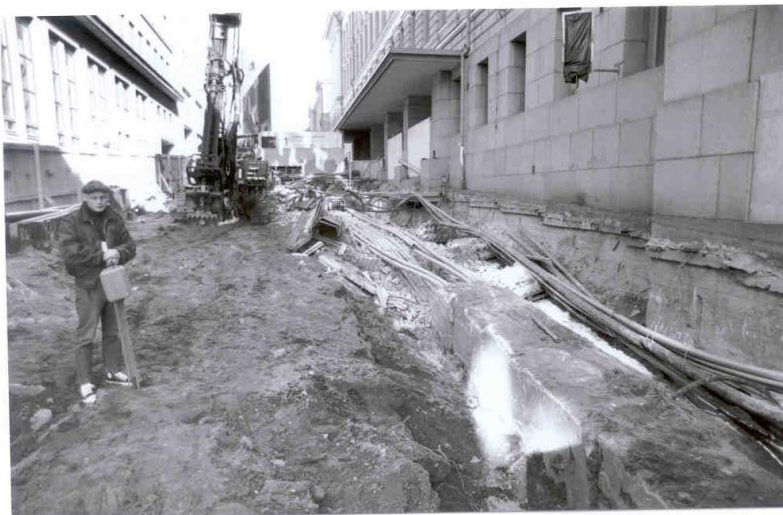
f. 274 087

Kuva 257. Fabianinkatu. Fabianinkatu Yliopiston pää-rakennuksen lounaisnurkan kohdalla. Kadun ylimmät kerrokset on poistettu. Jalkakäytävän kohdalla kaapelikanava ja muita putkia. Kadun pinnakorkeus näkyy rakennuksen kivijalassa mustana viivana. Kuva etelästä. Lokakuu 1998.

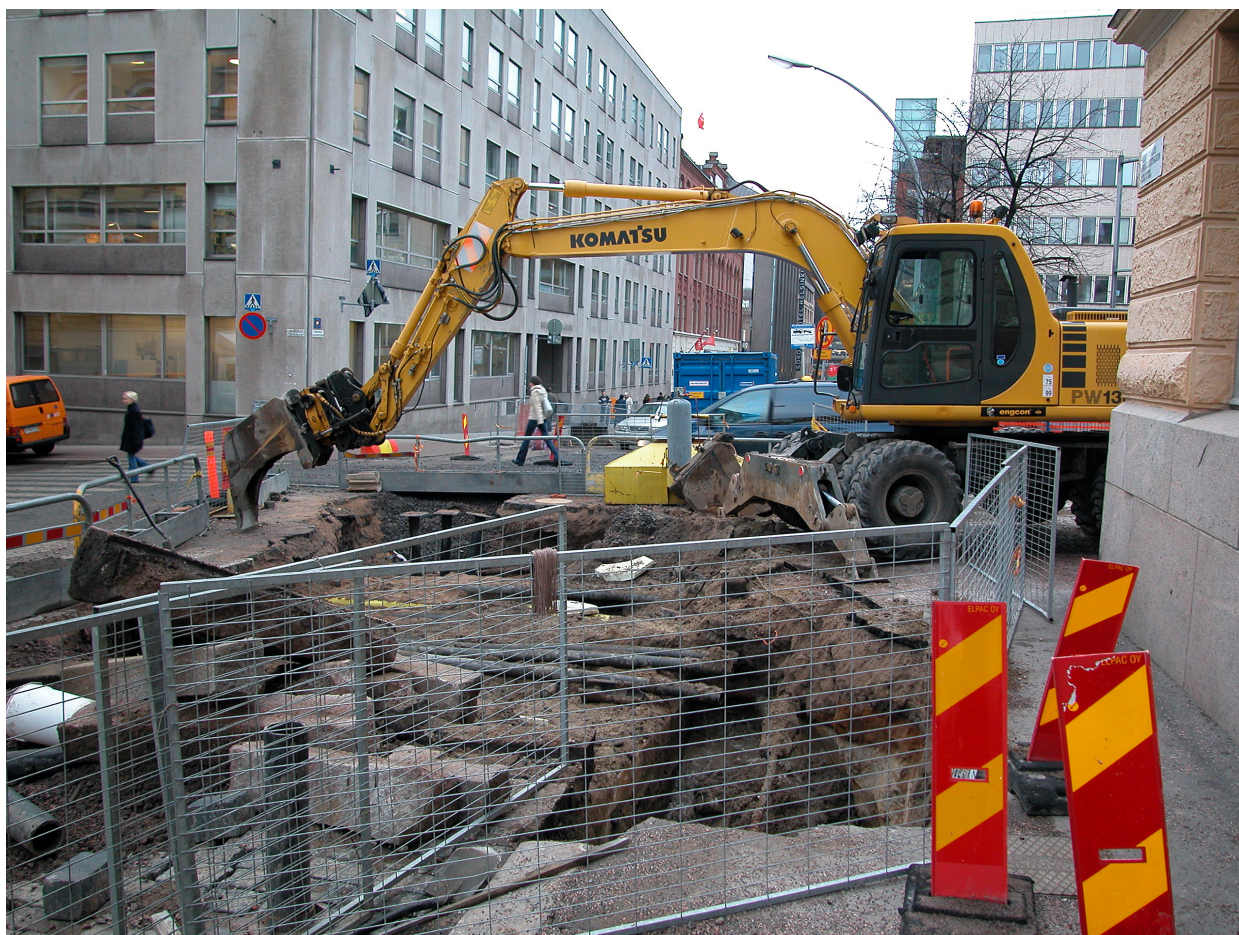
Yliopistokadulta, taustalla Fabianinkadun risteys. Kuvaussuunta länsi-lounaaseen. Kuva M. Heikkinen 8.12.2004.

Kuvasta näkee miten Yliopistokadun ja Fabianinkadun risteys on ollut laajasti avattuna erilaisten kunnallisteknisten töiden johdosta.

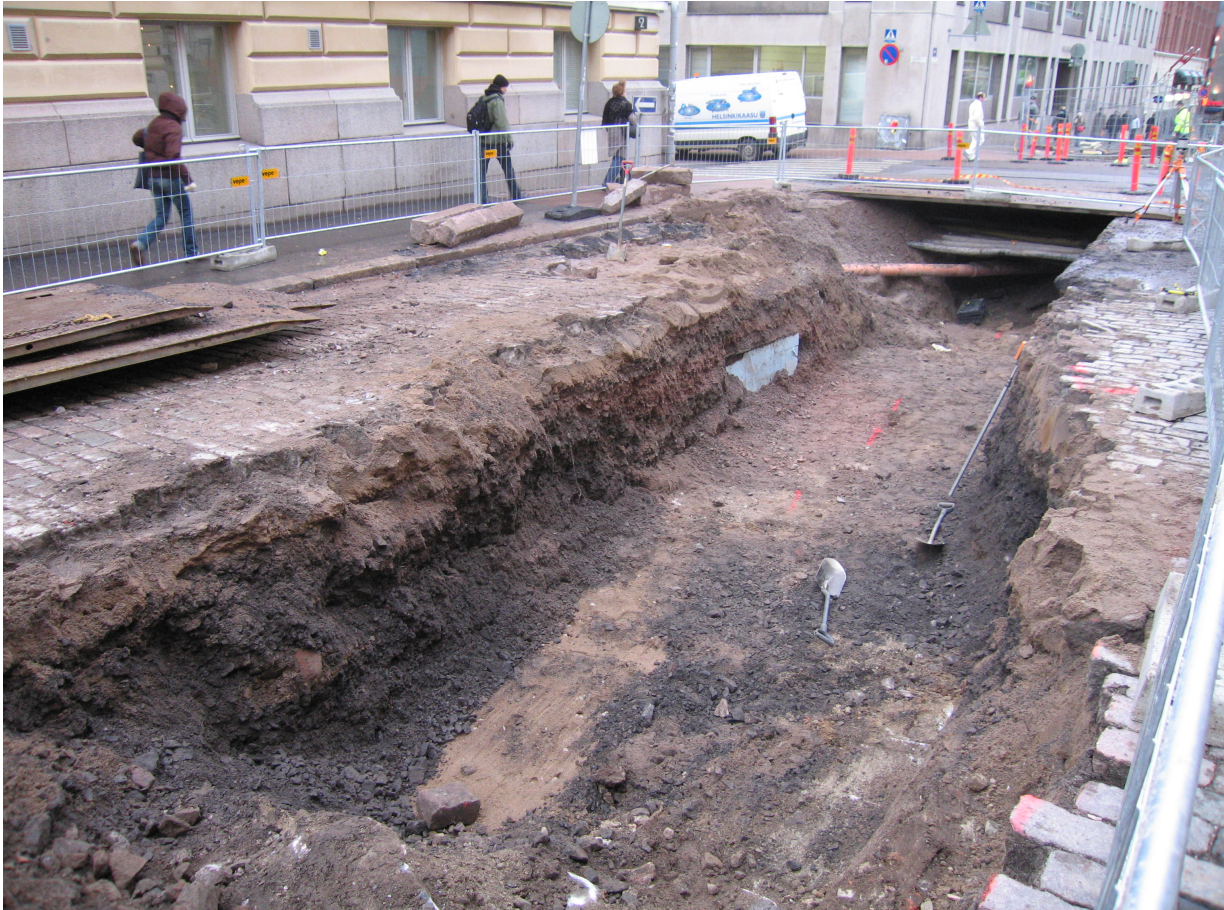
Kuva kaukojäähdytysputkien asennuksen valvonnasta Yliopistokatu-Unioninkatu 2005-2006, Kuvaussuunta länteen kohti Fabianinkadun risteystä. Heikkinen/HKM 30.11.2005.

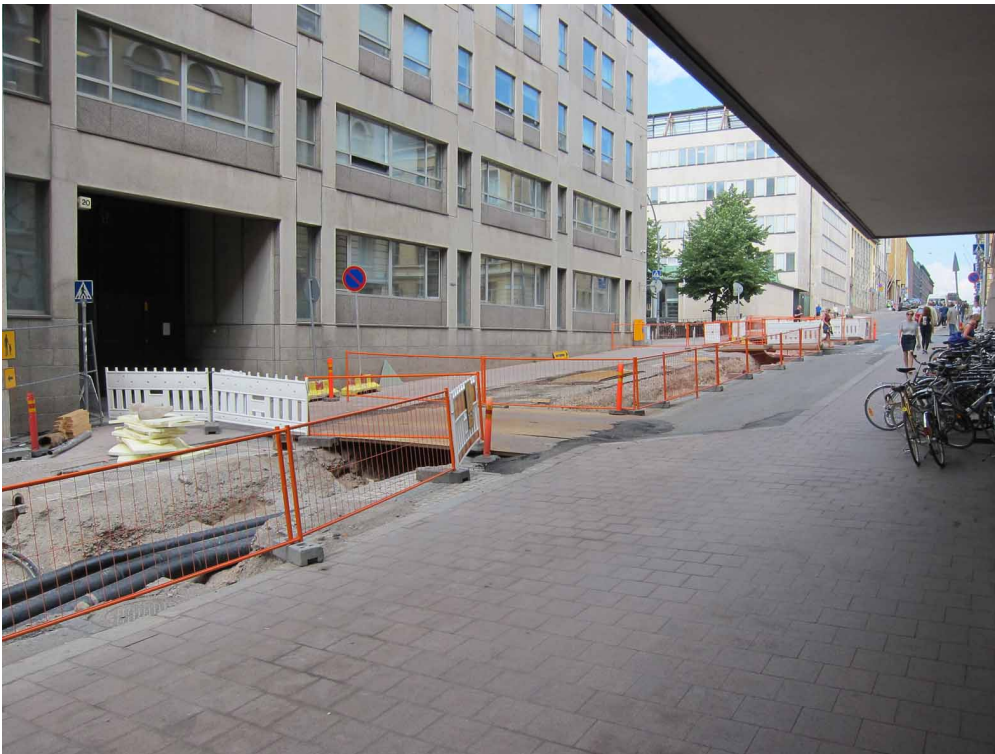
Kuva 1. Kaivantoa Fabianinkadulla pohjois-luoteeseen kuvattuna. Taustalla silloinen Helsingin yliopiston hallintorakennus, nykyinen Tiedekulma. Kaukolämpö- ja kaukojäähdytysputkien kaivanto kulki ajo-kaistan keskivaiheilla. Risteyksen suojatien ja porttikongin kohdalle on asetettu metalliset ajosillat. Kuva Heini Hämäläinen/HKM 30.7.2014.

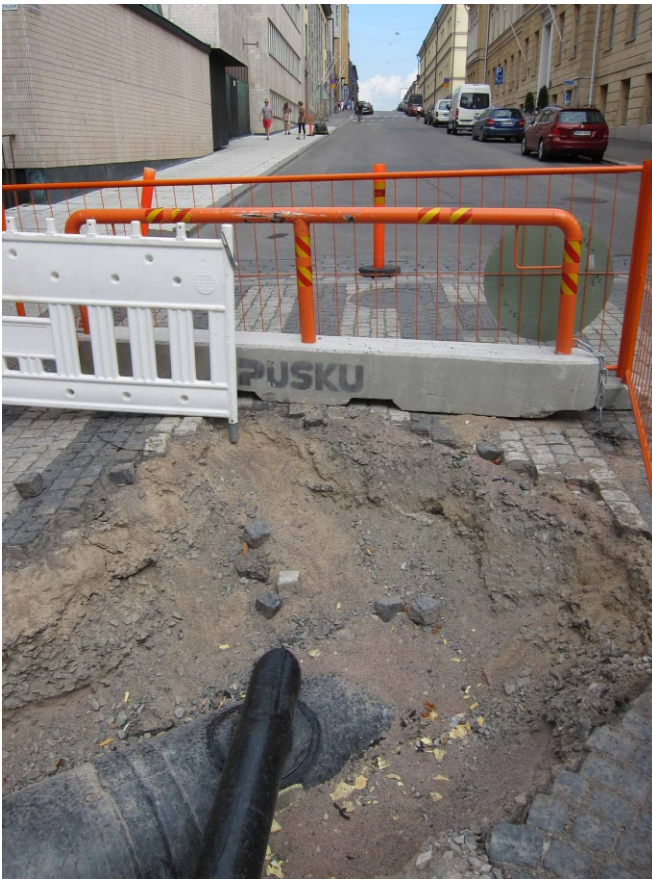
Kuva 3. Putkikaivannon pohjoispää pohjoiseen kuvattuna eli Fabianinkatua näkyvissä. Kuvassa näkyy paksu aiemmin asennettu putki, johon uusi ohut putki liitettiin. Kaivannossa on täyttömaata. Kuva Heini Hämäläinen/HKM 30.7.2014.

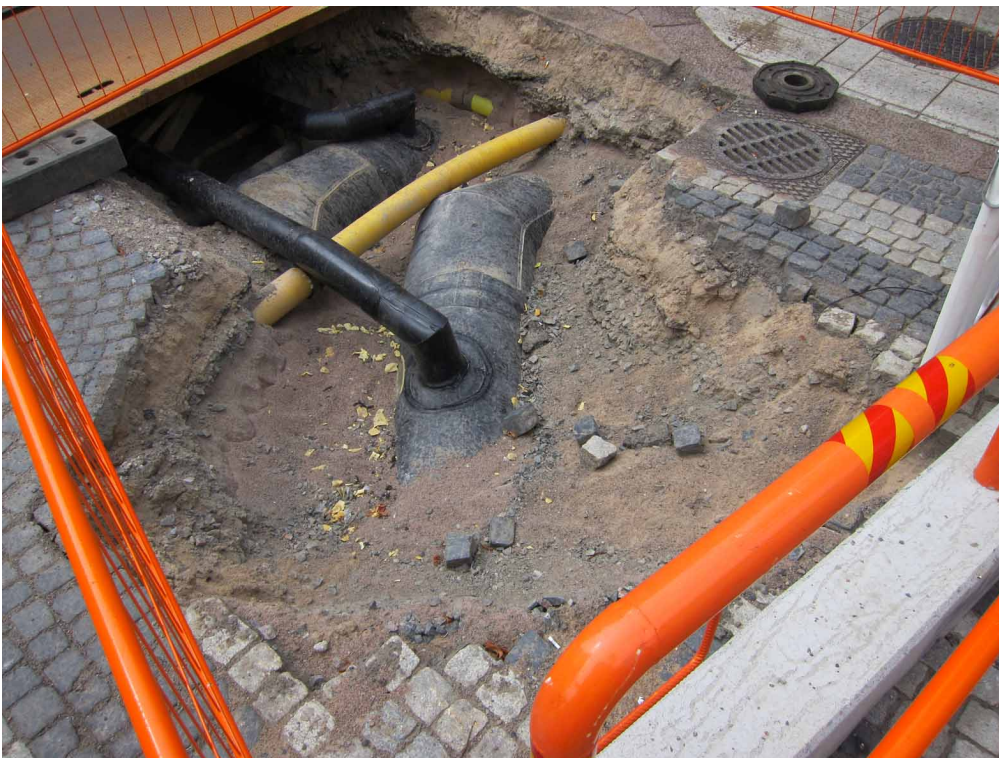
Kuva 4. Kuten yllä, mutta kuvaussuunta lounaaseen. Keltaisissa putkissa kulkee tietoliikennekaapelit. Kuva Heini Hämäläinen/HKM 30.7.2014.

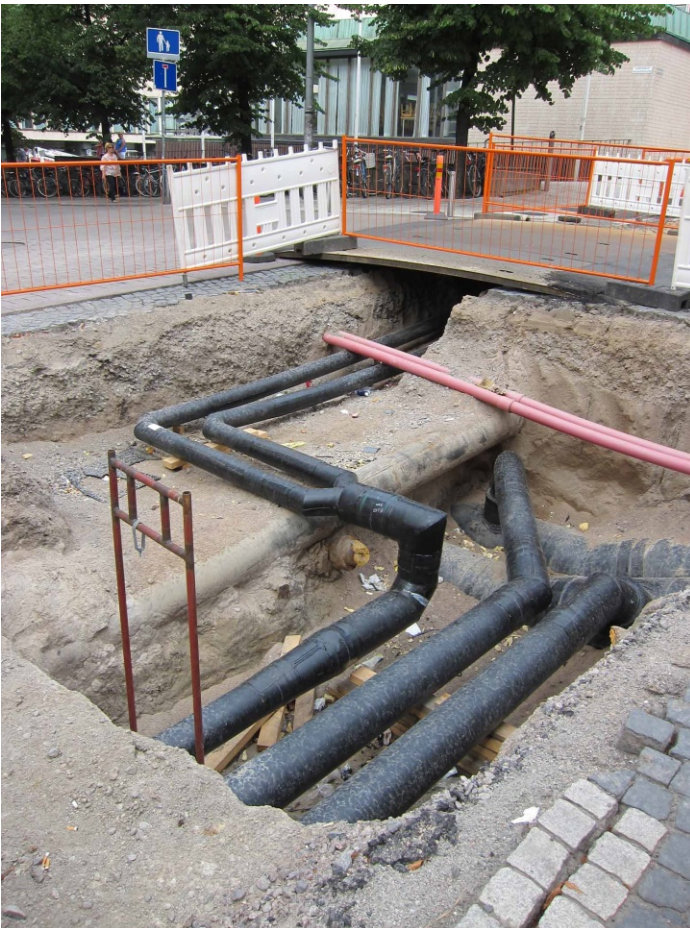
Kuva 5. Putkikaivannon pohjoisosaa risteyksessä, taustalla Porthania. Lukuisia aiemmin asennettuja putkia kulkee ristiin rastiin eri syvyyksillä. Mustat ohuemmat putket ovat nyt asennettuja uusia kaukolämpö- ja kaukojäähdytysputkia. Kuva Heini Hämäläinen/HKM 30.7.2014.

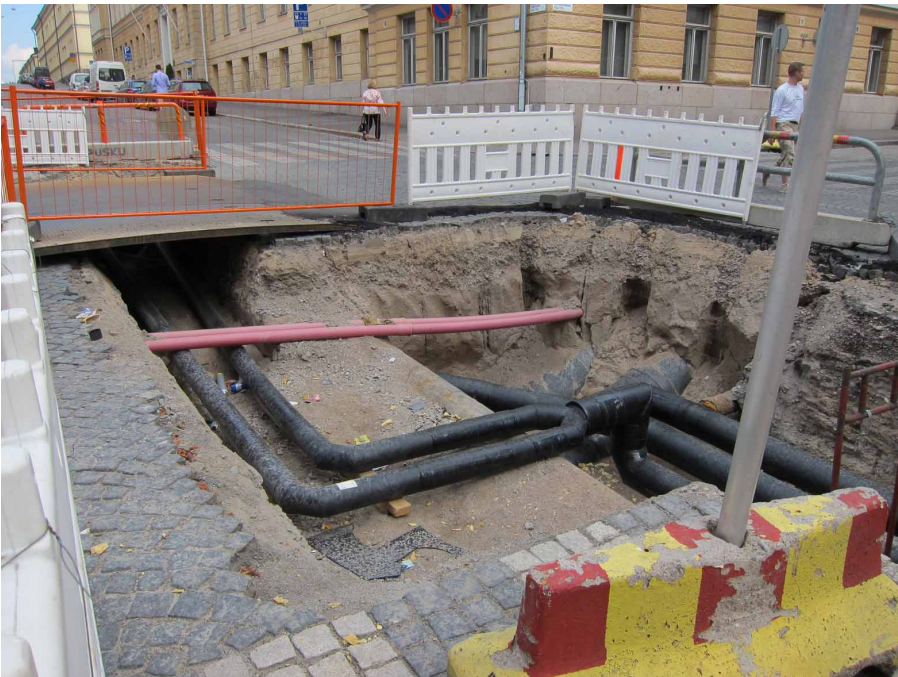
Kuva 6. Kuten yllä, koilliseen päin kuvattuna. Profiileissa uusia täyttömaita. Kuva Heini Hämäläinen/HKM 30.7.2014.

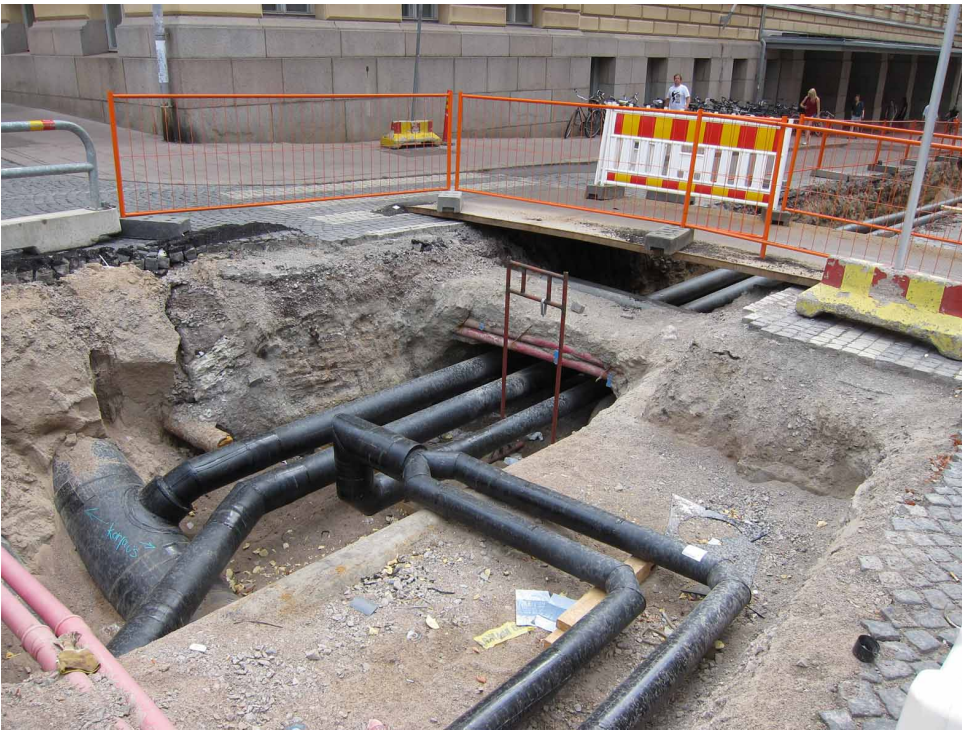
Kuva 7. Kuten edellä, kaakkoon päin kuvattuna. Taustalla Helsingin yliopiston päärakennuksen uusi puoli. Uuden mustat putket alittavat kuvassa sähkö- ja tietoliikennekaapelimatot suojatien kohdalla. Kuva Heini Hämäläinen/HKM 30.7.2014.

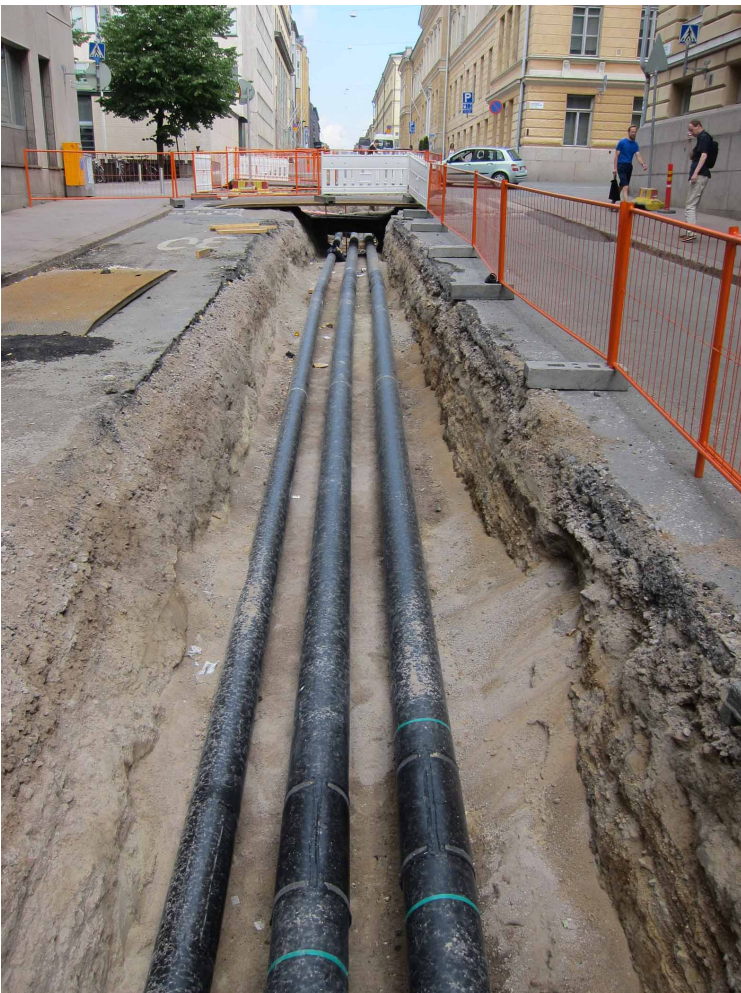
Kuva 10. Yleisnäkymää kaivantoon pohjoiseen päin. Uudet putket kaivannossa. Vasemmalla länsiprofiilissa on vain uusia täyttömaita. Oikealla itäprofiilissa havaittiin mm. eläimen luu ja nokinen raita, alaosassa luonnollista moreenia. Kuva Heini Hämäläinen/HKM 30.7.2014.

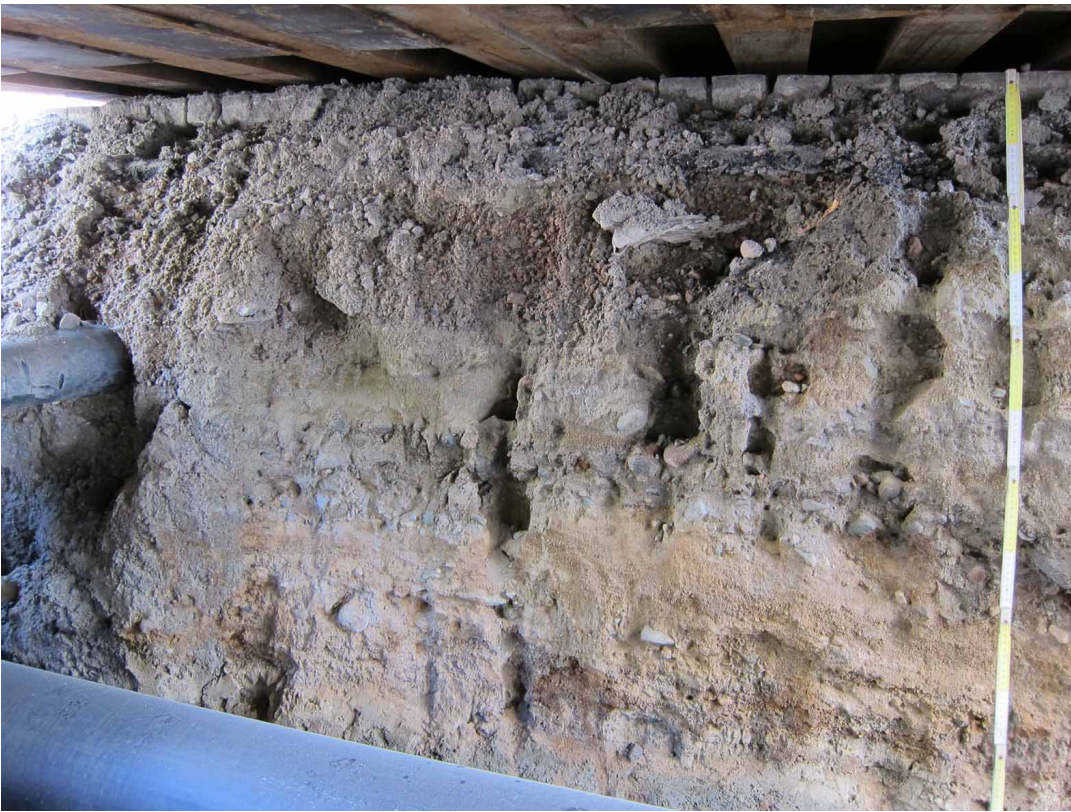
Kuva 14. Itäprofiilia ajosillan alla. Profiilin alaosassa luonnollista moreenia, sen päällä harmaampi kivinen kerros ja päällä uusia tien sorakerroksia. Kuva Heini Hämäläinen/HKM 30.7.2014.

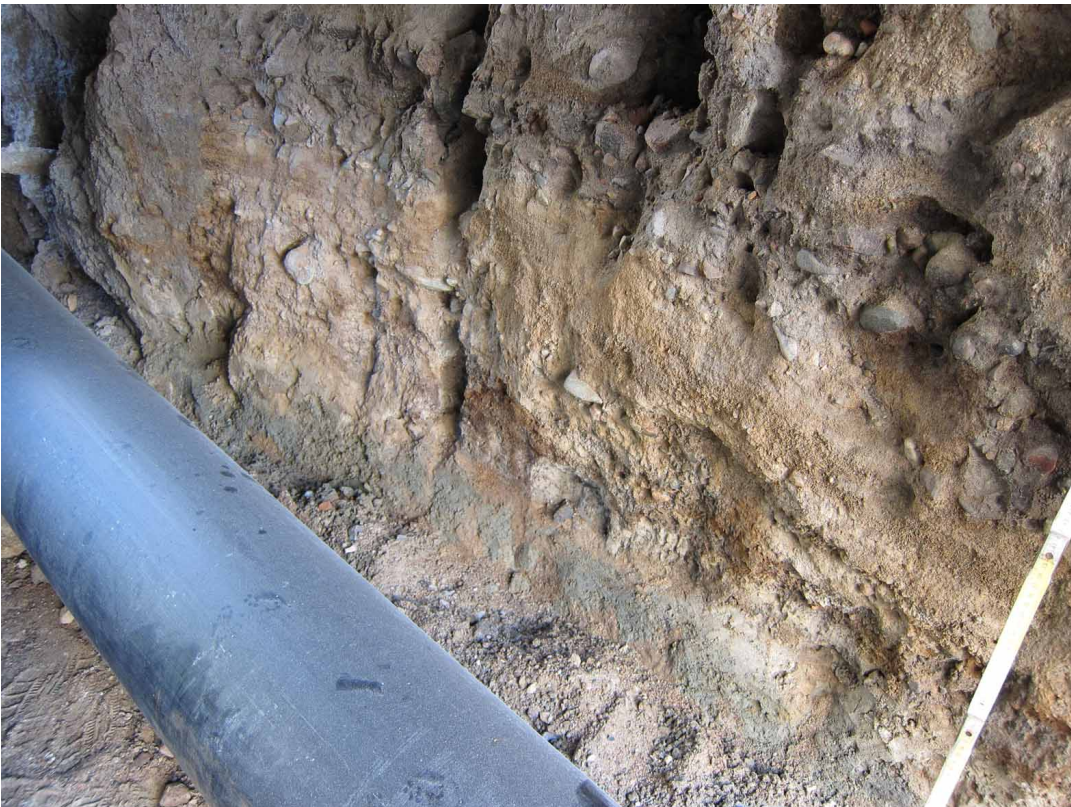
Kuva 15. Kuten yllä, mutta lähempää. Alinna profilissa luonnollinen siltti, sen päällä luonnollista moreenia ennen kivisiä maannoksia. Kuva Heini Hämäläinen/HKM 30.7.2014.

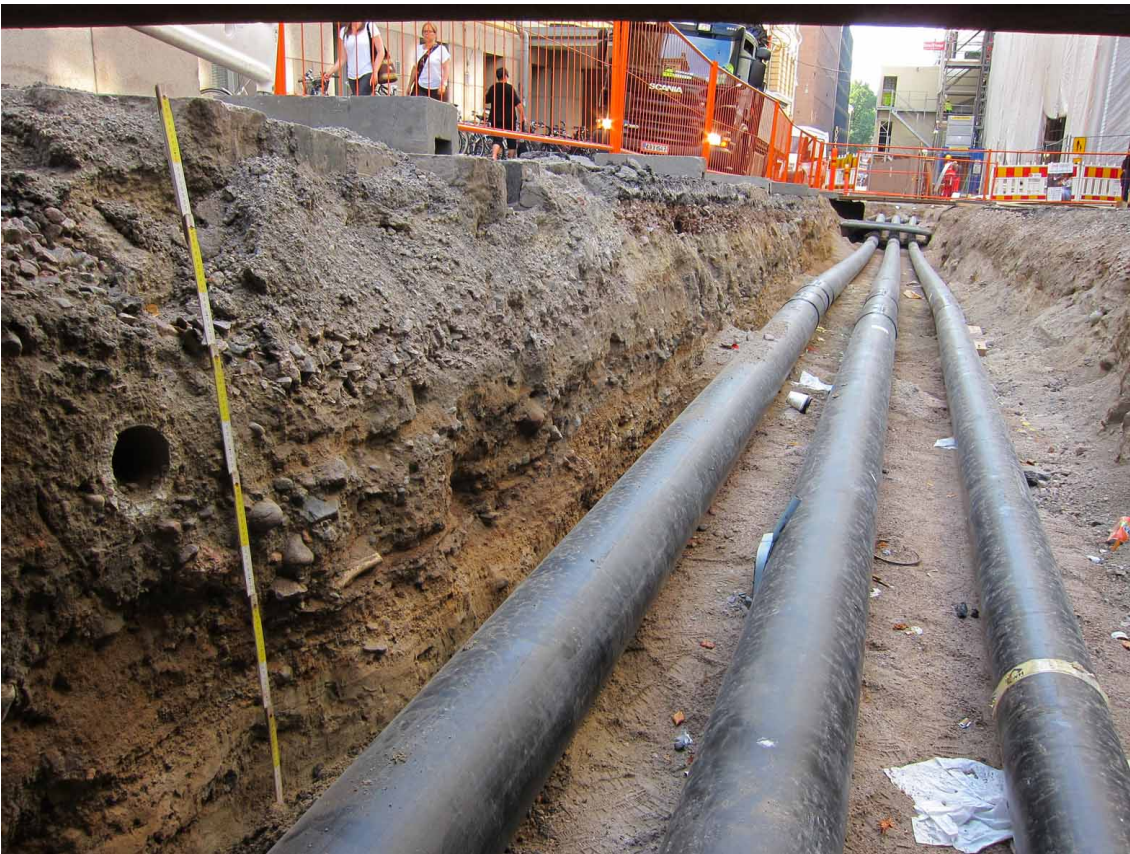
Kuva 16. Kaivannon itäprofiilia etelään päin kuvattuna. Alaosassa moreeni ja yläosassa uudet sorat. Väliin jää kirjavia kivisiä ja hiekkaisia kerroksia, joita on löytöjen puuttuessa vaikea ajoittaa, mutta vaikuttavat uusilta. Kuva Heini Hämäläinen/HKM 30.7.2014.

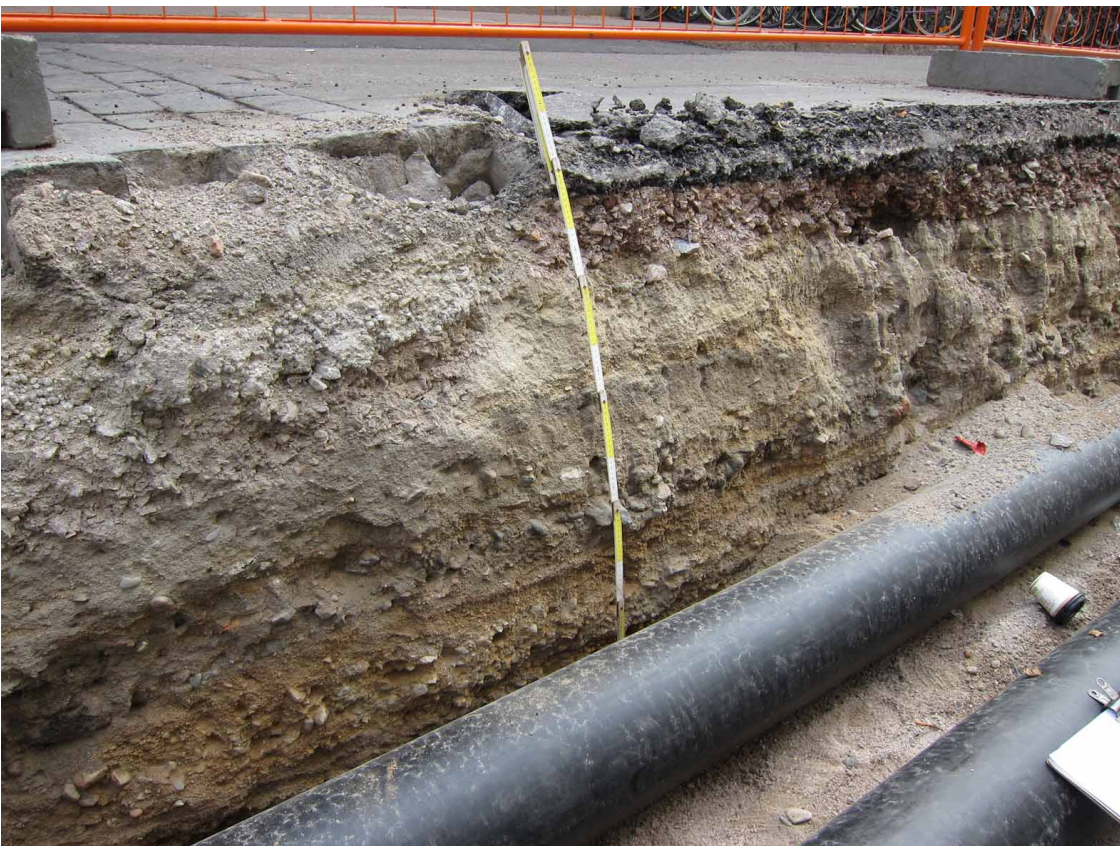
Kuva 17. Tämä kuva on edelliseen kuvaan verrattuna vain hieman etelämpää itäprofiilista. Hieman suojatien eteläpuolella itäprofiilin kerrostumat muuttuvat ja kivinen karkea hiekkakerros katoaa. Kuva kaakkoon. Kuva Heini Hämäläinen/HKM 30.7.2014.

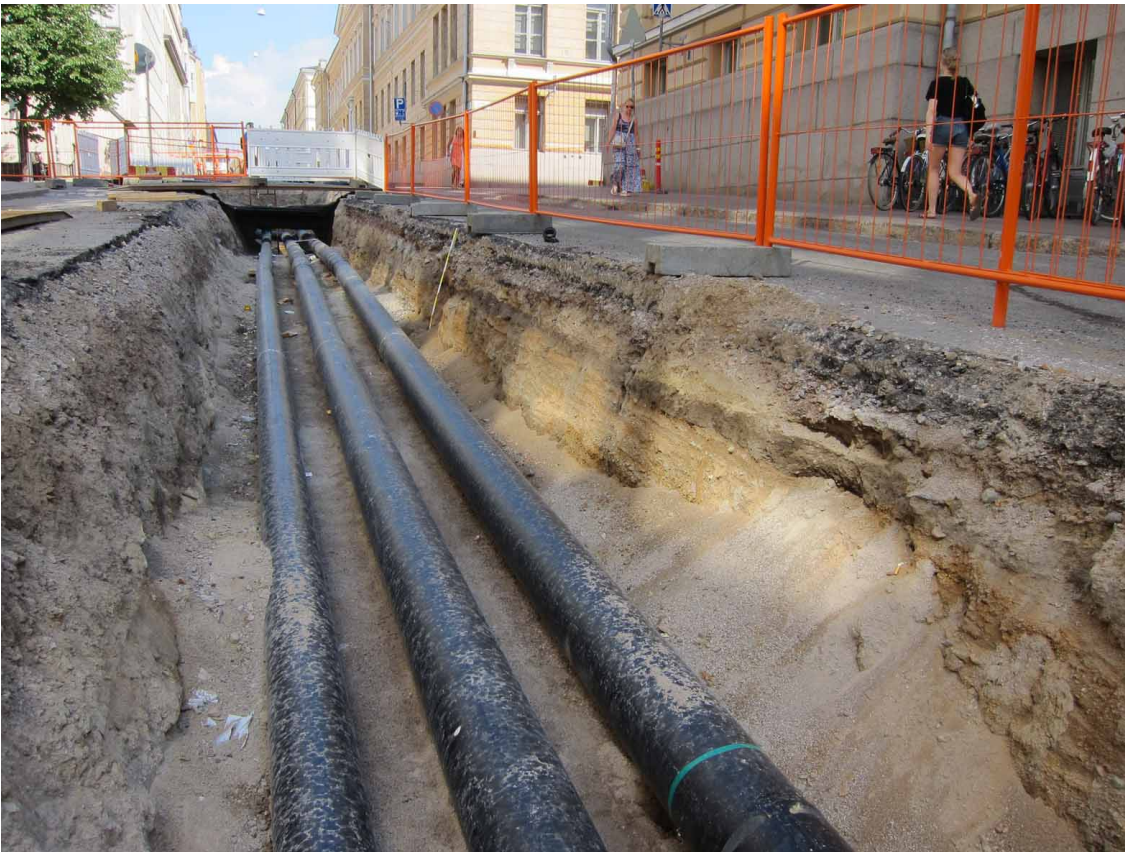
Kuva 18. Kuva pohjoiseen, vasemmalla länsiprofiili ja oikealla itäprofiili. Itäprofiilin puolivälissä (korkeussuunnassa) näkyy harmahtava kerros. Kuva Heini Hämäläinen/HKM 30.7.2014.

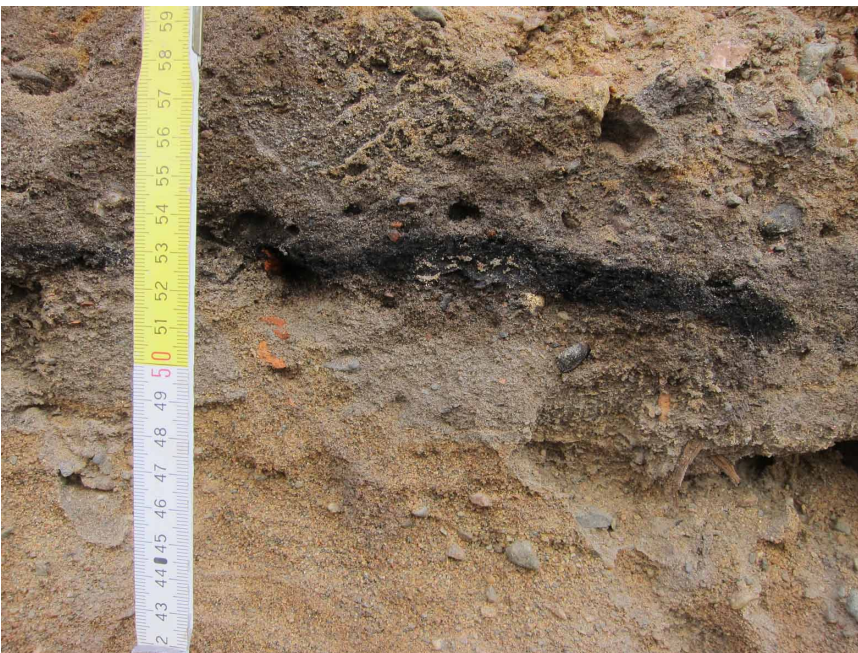
Kuva 21. Kuten yllä, mutta lähempää. Harmaassa hiekassa on pientä tiilihippua. Oikealla osin hiiltyneen laudan alla lahoa lautaa. Kuva Heini Hämäläinen/HKM 30.7.2014.

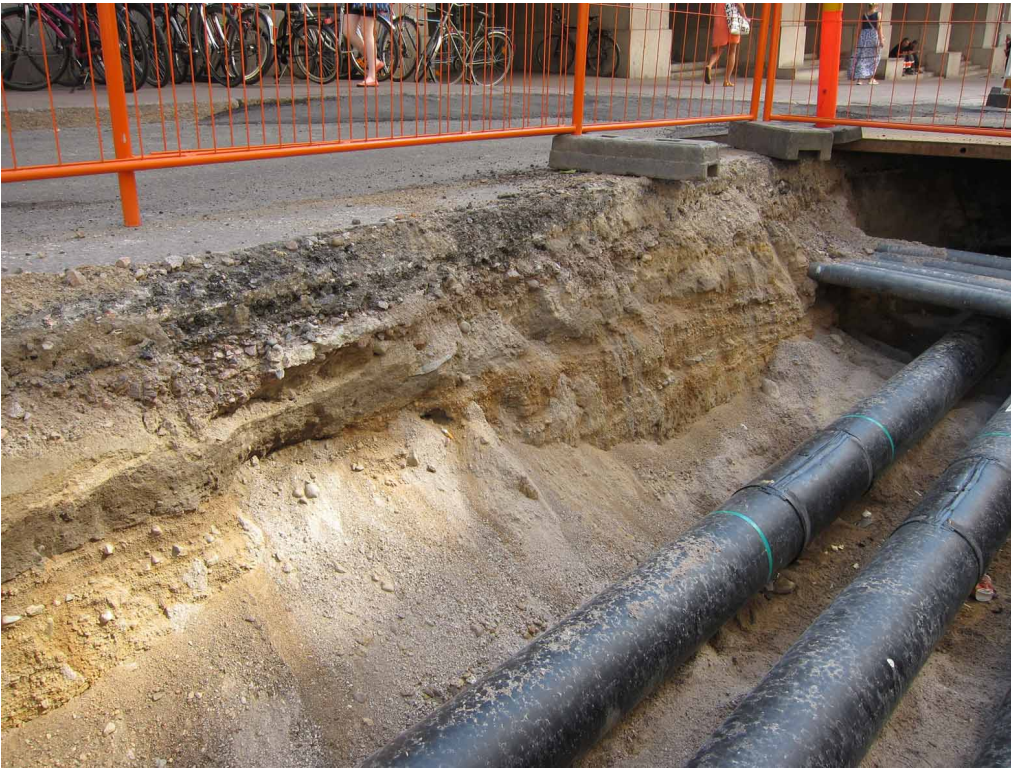
Kuva 22. Itäprofiilia kaakkoon päin kuvattuna. Aiempi valvonta-alue Fabianinkadulla vuonna 1998 on ulottunut hieman kuvassa kaivannon poikki menevien tietoliikennekaapeleiden pohjoispuolelle. Profiilissa näkyvä harmaa kerros jatkuu kuitenkin kaapeleiden kohdalle saakka. Kyseessä vaikuttaa olevan uudehko hiekkakerros. Kuva Heini Hämäläinen/HKM 30.7.2014.

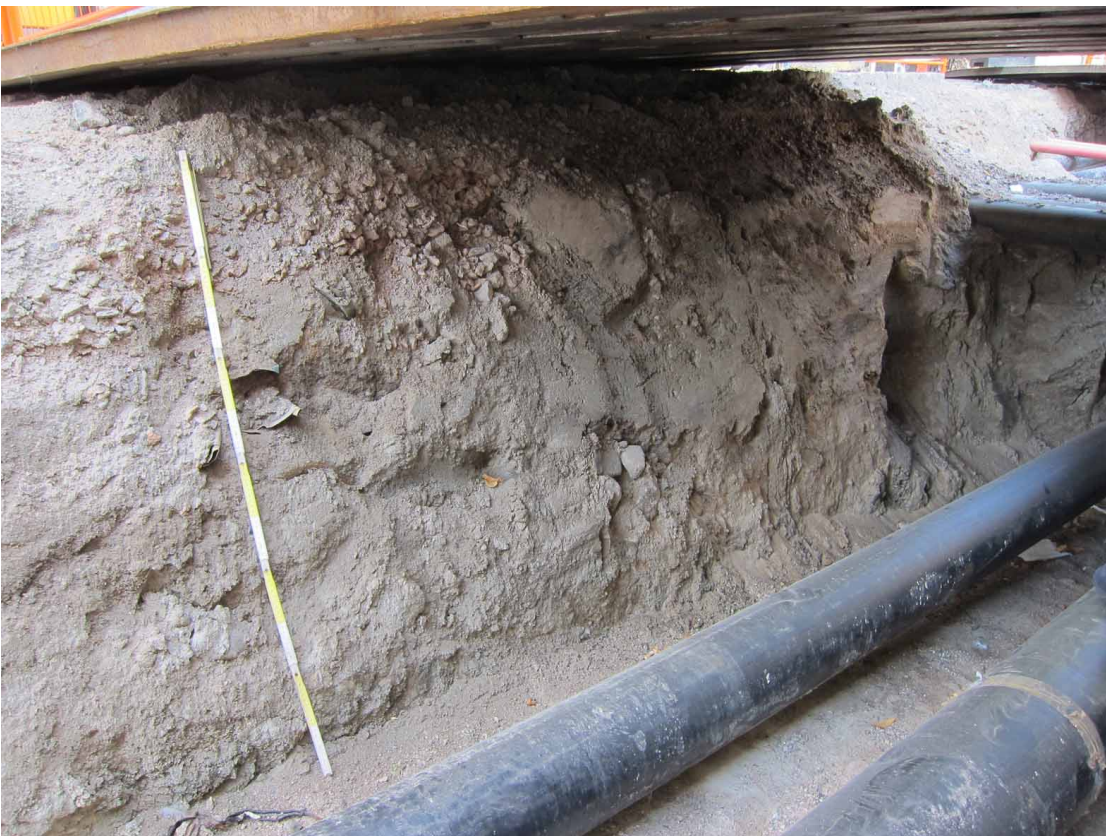
Kuva 27. Länsiprofilia risteyksen ajosillan alta. Täyttömaassa näkyy muovin ja pahvinrepaleita tuumastukin kohdalla ja taustalla on jo risteysalueen maanokset sekoittanutta putkiviidakkoa. Kuva Heini Hämäläinen/HKM 30.7.2014.
