Meriarkeologinen hylkyalueen  
tutkimus  
Huis te Warmelo 1708-1715.

Tutkimusraportti

**Maili Roio, Immi Wallin  
Kari Hyttinen**

**Helsinki-Tallinn 2017**

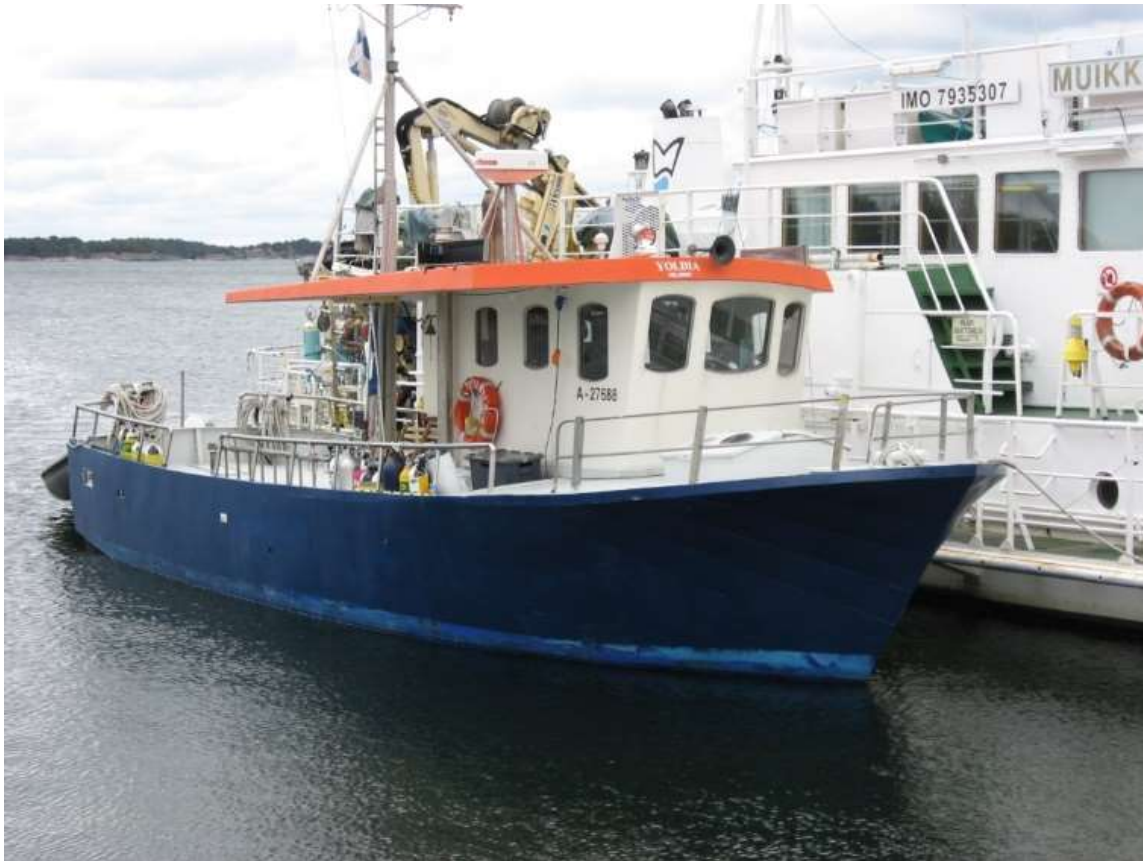
Kuva 1. Tutkimusalus Yoldia. Kuva: Immi Wallin.

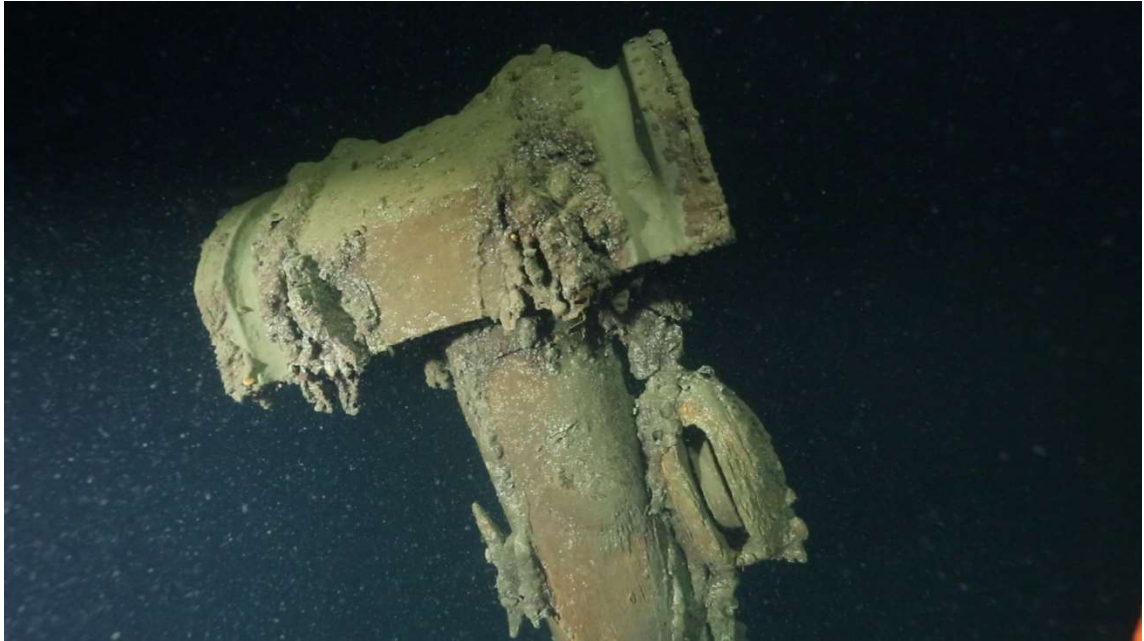
Hyllyn puu näyttäisi olevan huomattavan hyvässä kunnossa. Hylky vaikuttaa olevan hyvin ylläpidetty sotalaiva, jossa ei ole merkkejä taisteluista, tulipalosta tai laivamadoista. Laivan runko, kannet, mastot ja aseistus ovat edelleen olemassa. Etumaston alaosa ensimmäiseen jatkuon, on vielä pystyssä. (Kuva 4.) Isomasto ja mesaanimasto ovat kaatuneet hyllyn paapuurin puolelle. (Kuvat 5. ja 6.)

Kuva 4. Etumaston yläosa. Video ruutukaappaus: Ivan Borovikov.

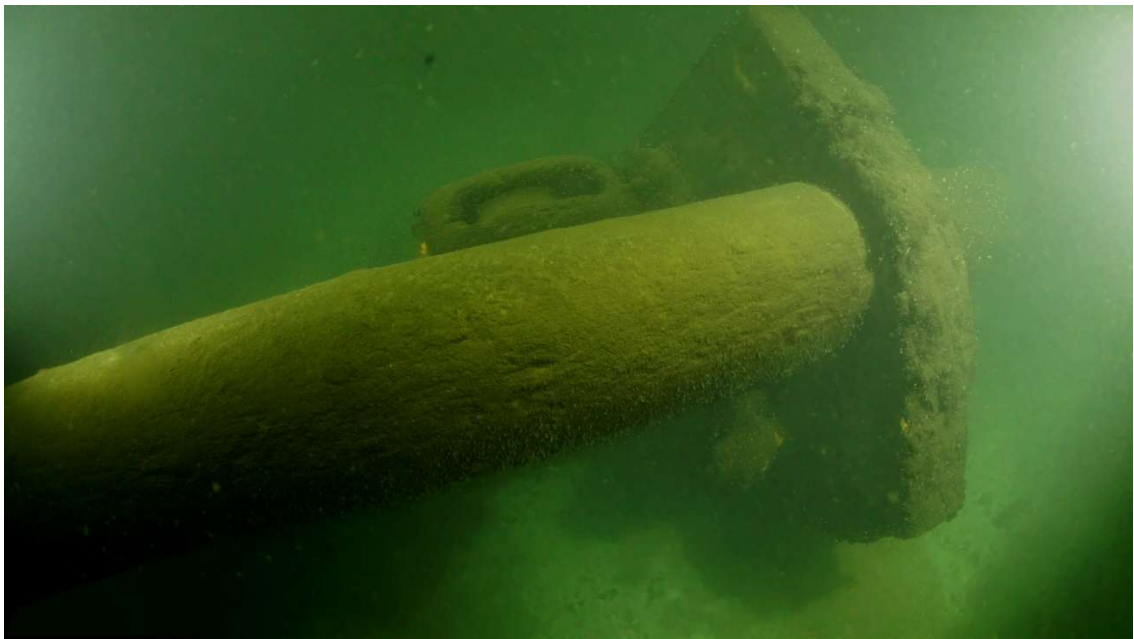
Kuva 5. Isomasto pohjalla. Video ruutukaappaus: Kari Hyttinen.

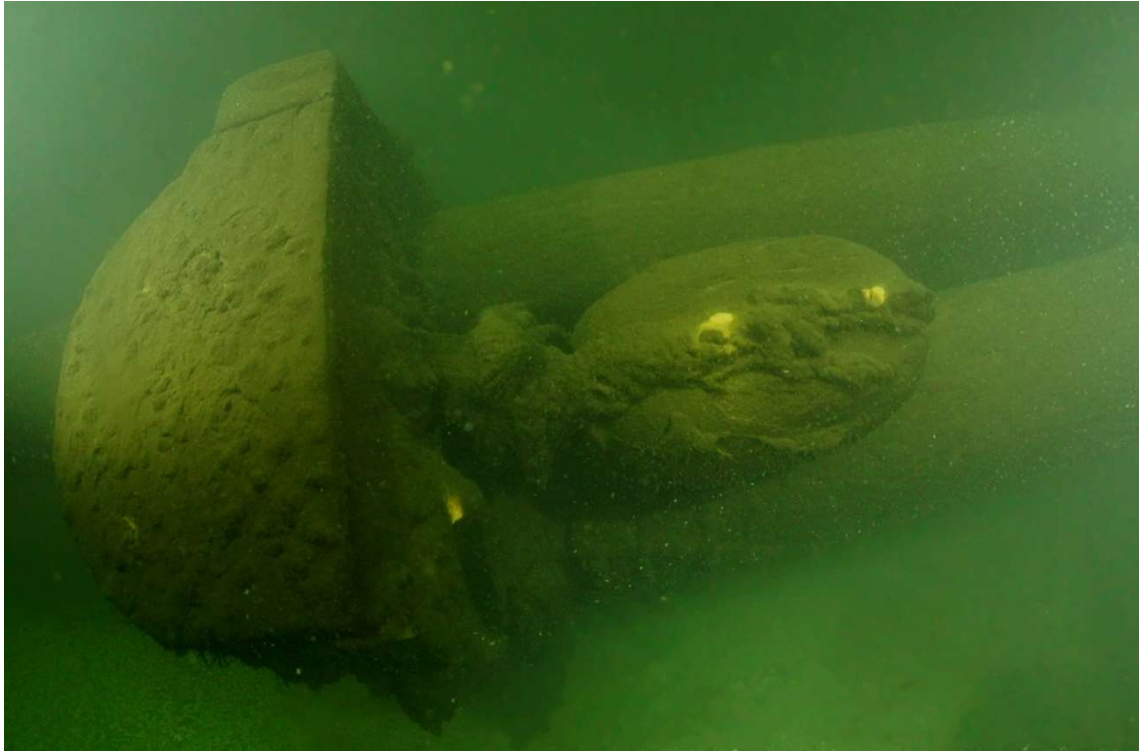
Kuva 6. Yksityiskohta isomastossa. Video ruutukaappaus: Kari Hyttinen.

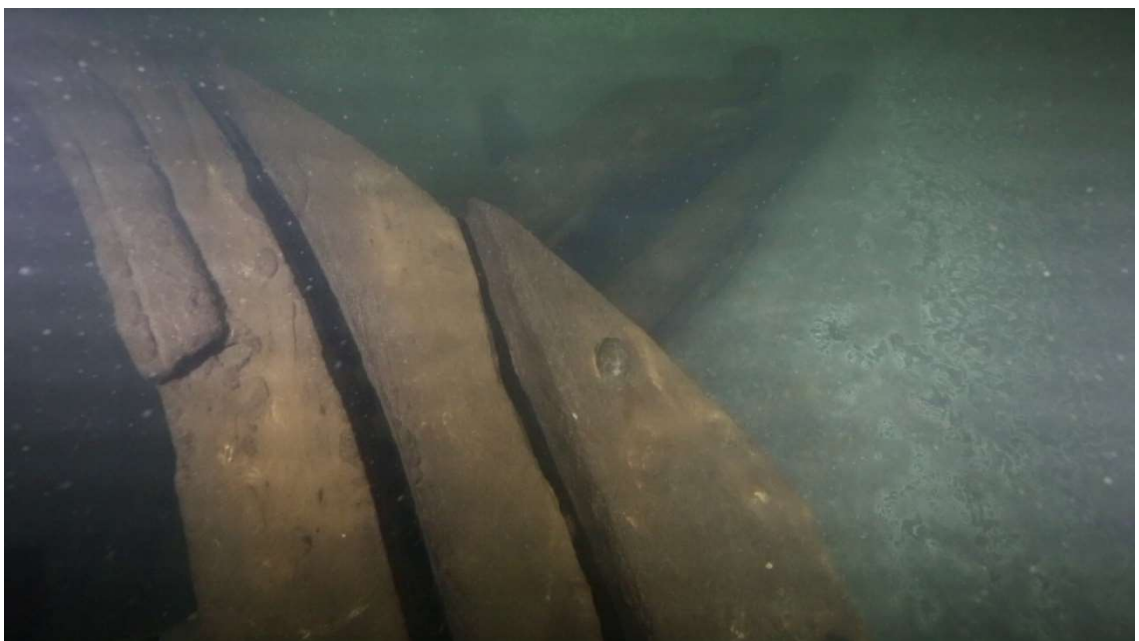
Hylky on osittain hautautunut pohjasedimenttiin, joka tarjoaa erittäin hyvät olosuhteet sen säilymiseen. Lähes kaksi kansitasoa on merenpohjan tason yläpuolella. Hylky on pohjasedimentin sisällä rungon vesirajaan saakka styyrpuurin puolelta ja ylemmän (pää) tykkikannen tasoon saakka paapuurin puolelta. Keulapuu (bowsprit) on kallistunut alas niin, että sen uloin pää on pohjasedimentin sisällä. Keularangan ulkopuolella oleva keulan rakenneos (eng. Beakhead, ruot. Galjonen) on pudonnut meren pohjalle keulan eteen ja keulakuva on osittain sen alla. (Kuva 7).

Kuva 7. Keulan rakenneosan ja keulakuva. Video ruutukaappaus: Ivan Borovikov.

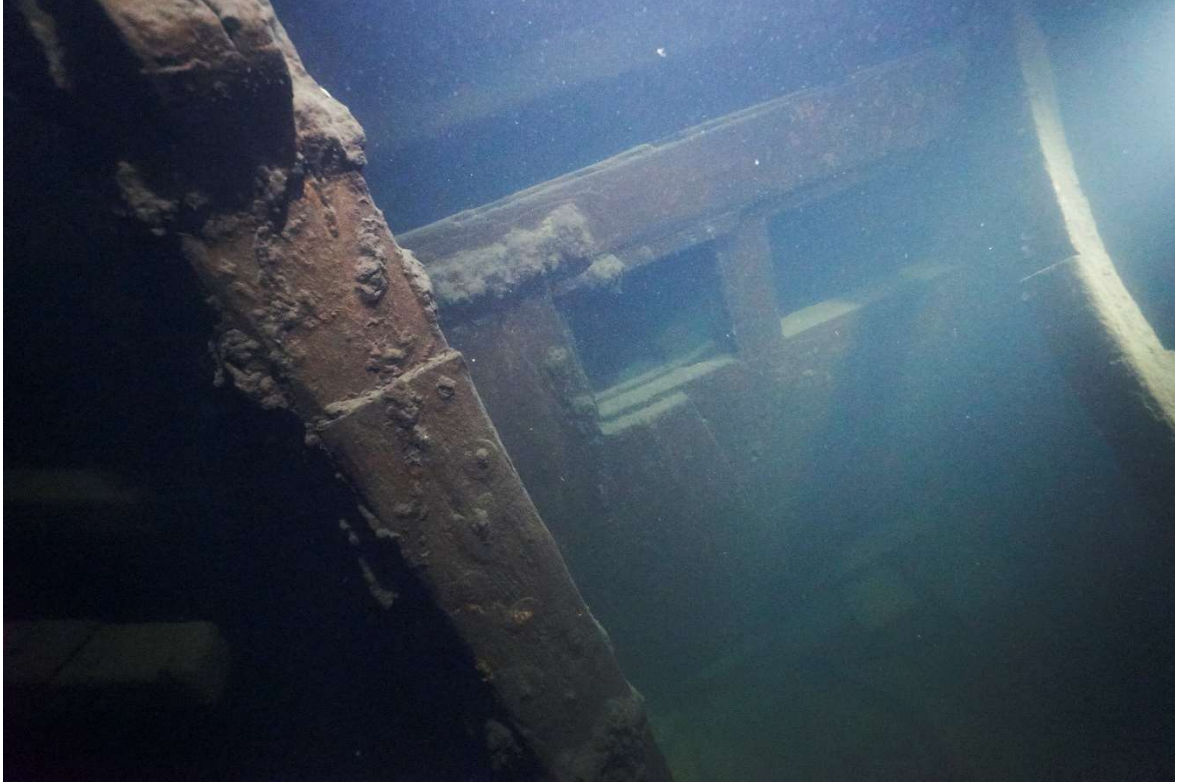
Aluksen koko perä ylös wing transomiin saakka on paikoillaan. Peräkastelli on romahtanut perän taakse ja suurin osa siitä on pohjasedimentin sisällä. Peräranka, peräsin ja peräsinpinna ovat paikoillaan (Kuva 8). Rungon styyrpuurin puoleiset uloimmat kylkilankut ovat pudonneet merenpohjalle.

Kuva 8. Näkymä perästä ja peräsimestä. Kuva: Janne Suhonen.

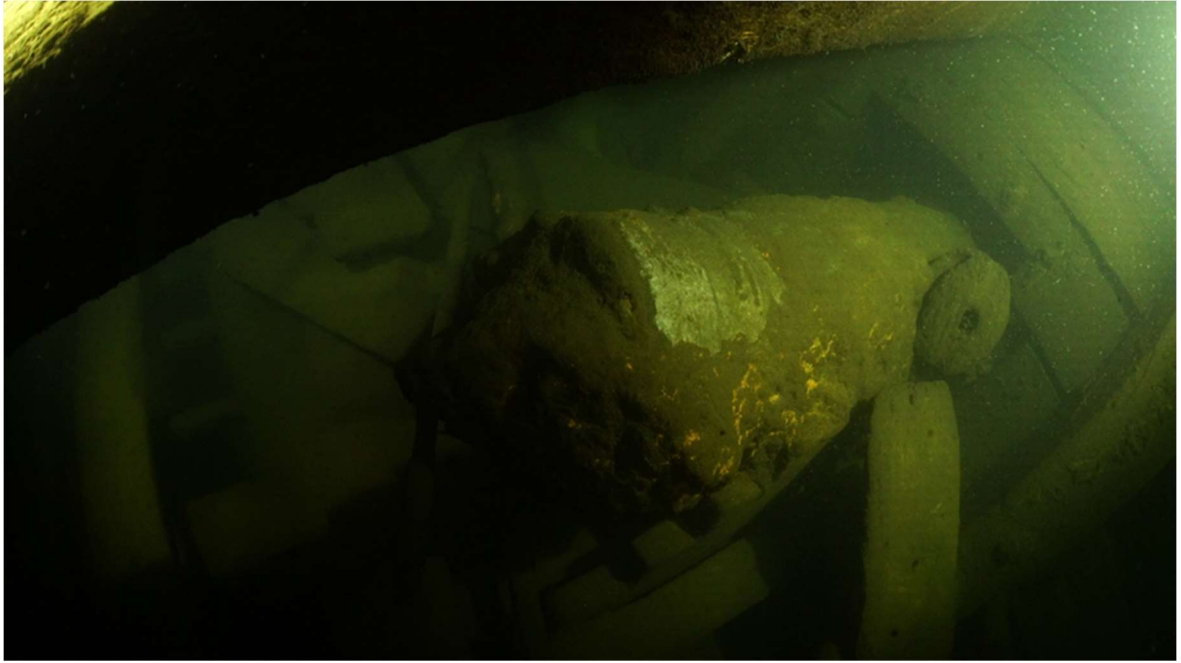
Subzonen hylyllä vuonna 2014 tekemän ensimmäisen sukelluksen ja Subzonen 29.6.2016 tekemän ensimmäisen tutkimussukelluksen välillä, ainakin kahta tykkiä on vahingoitettu. Tykkejä on raaputettu ilmeisesti sen toivossa, että niistä olisi löytynyt valmistajan/omistajan merkintöjä. (Kuva 9.)

Kuva 9. Raaputusjälkiä tykissä paapuurin puolella päätykkikannella suuren tukipalkin alla keulan käymäkelan (kapstaaki) takana. Video ruutukaappaus: Kari Hyttinen.

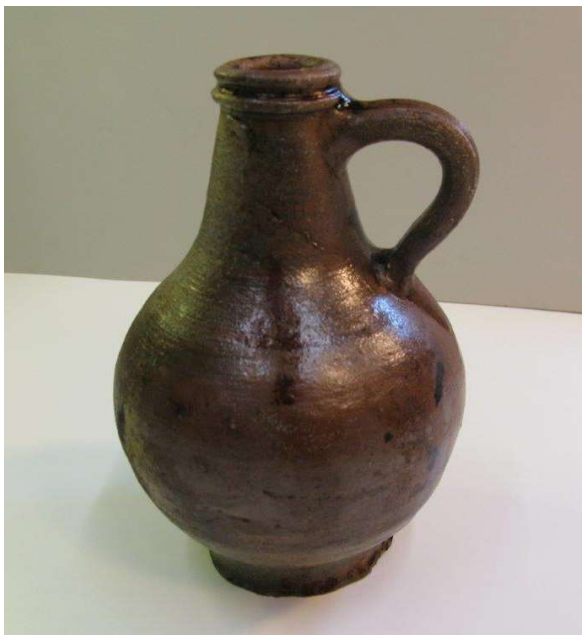
Seuraava tunnettu kajoaminen tapahtui 30.07.2016. Ryhmä sukeltajia vieraili Huis te Warmelo hyllyllä ja yksi sukeltaja nosti esineen hyllystä (Kuva 10). Kannu nostettiin hyllystä ilman Museoviraston lupaa, kun osa ryhmästä kuvasi hylkyä. Kannu tuotiin seuraavana päivänä Museovirastolle ryhmän toisen sukeltajan toimesta. Kannu kuuluu nyt Merimuseon kokoelmiin. Museovirasto käsitteli tapahtuneen kannun nostaneen sukeltajan kanssa, ja päätti että asiaa ei viedä eteenpäin. Sukeltajan mukaan kannu oli ollut kannella kaatuneen palkin alla vain osittain näkyvissä.

Kuva 10. Hyllystä nostettu Frechen kivasaviastia (1675-1725, Bartels 1999). Kuva: Immi Wallin.

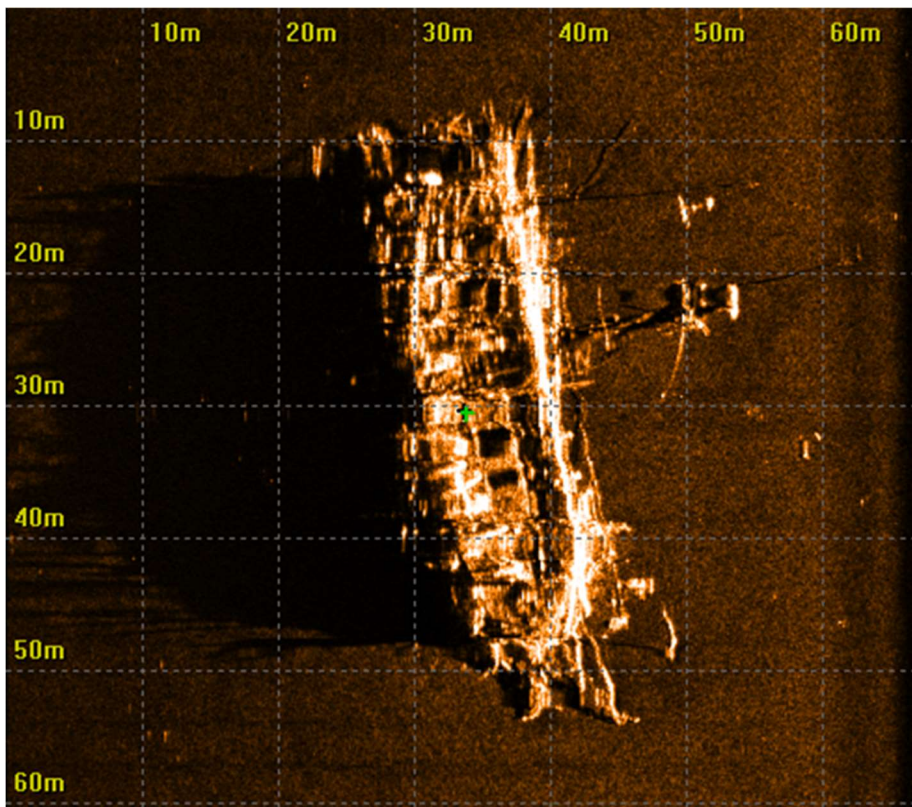
Kuva. 13. Hylkyalueen koko on noin 50 m x 50 m. Kuva: Immi Wallin.

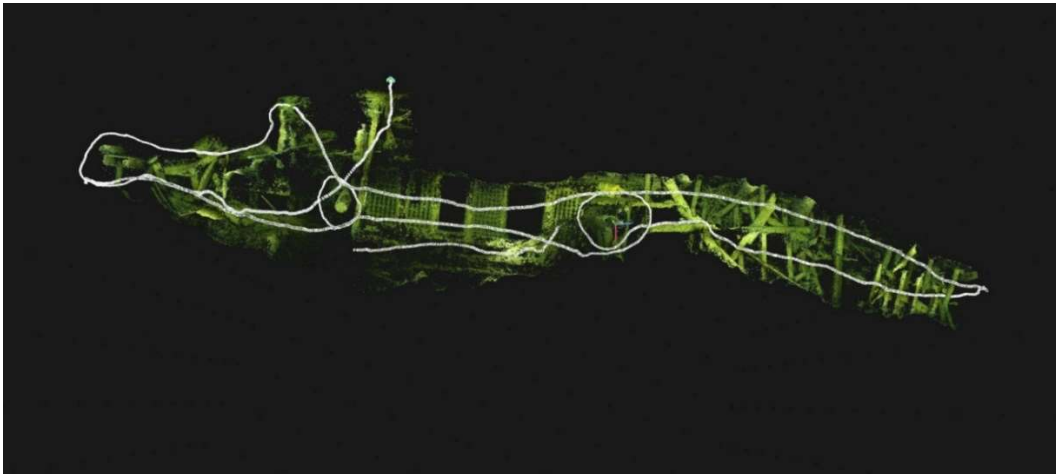
Kuva 23. Kuvakaappaus 3D -osamallista, jossa näkyy kameran reitti yhdellä sukelluksella. Kuva: Kari Hyttinen.

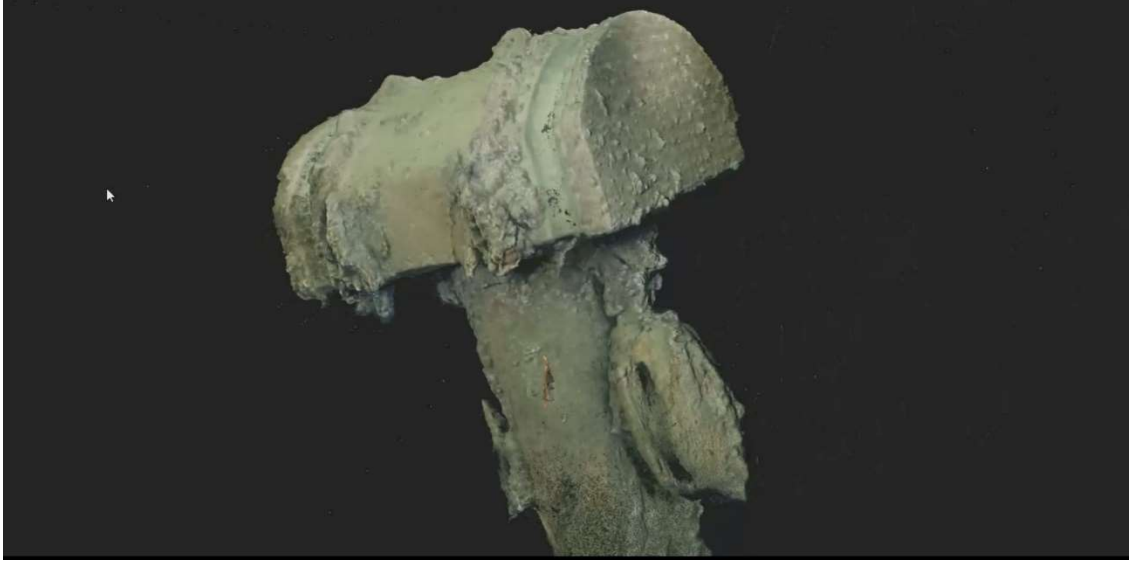
Kuva 29. Yksityiskohtia etumaston yläpäästä tehdystä 3D mallista. Image: Kari Hyttinen.

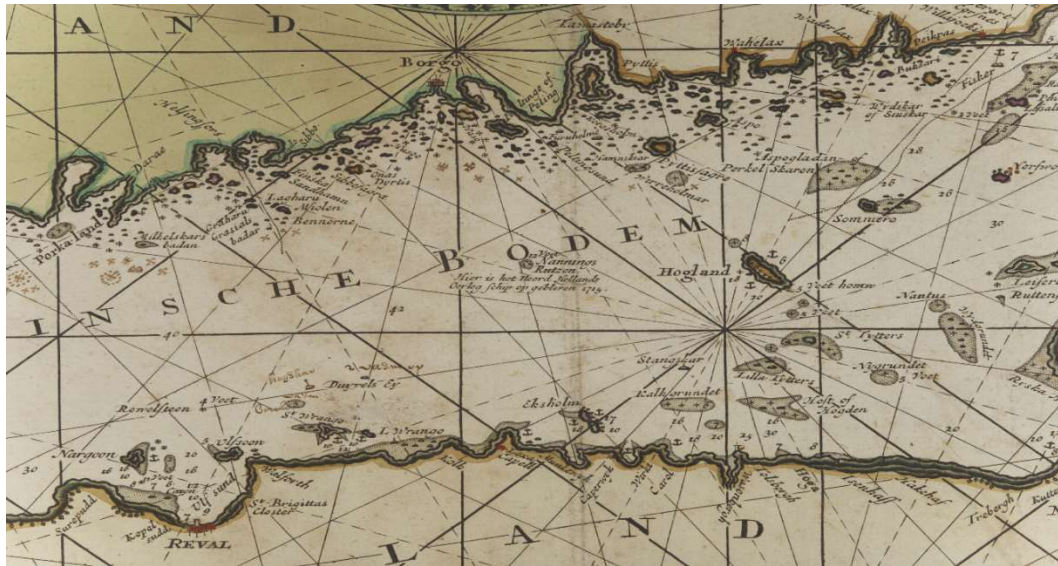
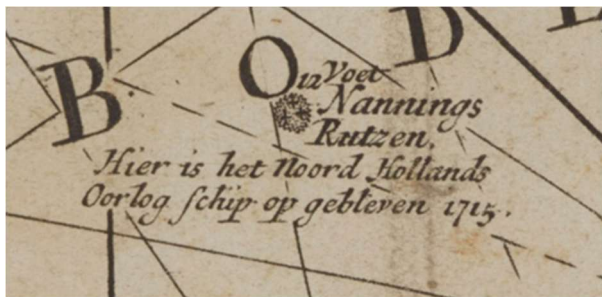
Kuva 30. Upponeen sota-aluksen sijainti merikartassa vuodelta noin 1720 (S.0429(08)).

Hylyn sijainti vastaa historiallista tietoa Huis te Warmelo sijainnista sen ajaessa karille tullessaan Suursaaresta ja ajelehtiessään lounaaseen koillistuudessa ennen uppoamista. Hylky sijaitsee 1,1 mpk Kalbådagrundin majakasta länteen. Suunta matalikolta hyllylle on 243-273 astetta riippuen missä kohtaa matalikkoa alus osui siihen. Saattueeseen osallistuneen brittiläisen sota-aluksen Assistancen lokikirja kertoo, että tuuli oli pohjoiskoillisesta ja koillisesta (North-North-East and North-East) (ADM 52/128).

Hollantilaisessa kartassa matalikon nimi on Nannings Rutzen (Kuva 30). Brittiläinen sota-alus Mermaid, joka osallistui samaan saattueeseen kuin Huis te Warmelo, raportoi että noin 40 mpk Suursaaresta hollantilainen fregatti osui vedenalaiseen kiveen ja upposi kohta sen jälkeen (ADM 52/236). Nimeä Nannings Rutzen ei tunneta muissa kartoissa, mutta sen sijainti on sama kuin Kalbådagrundin sijainti. Matka Suursaaresta Kalbådagrundille on 40 mpk.

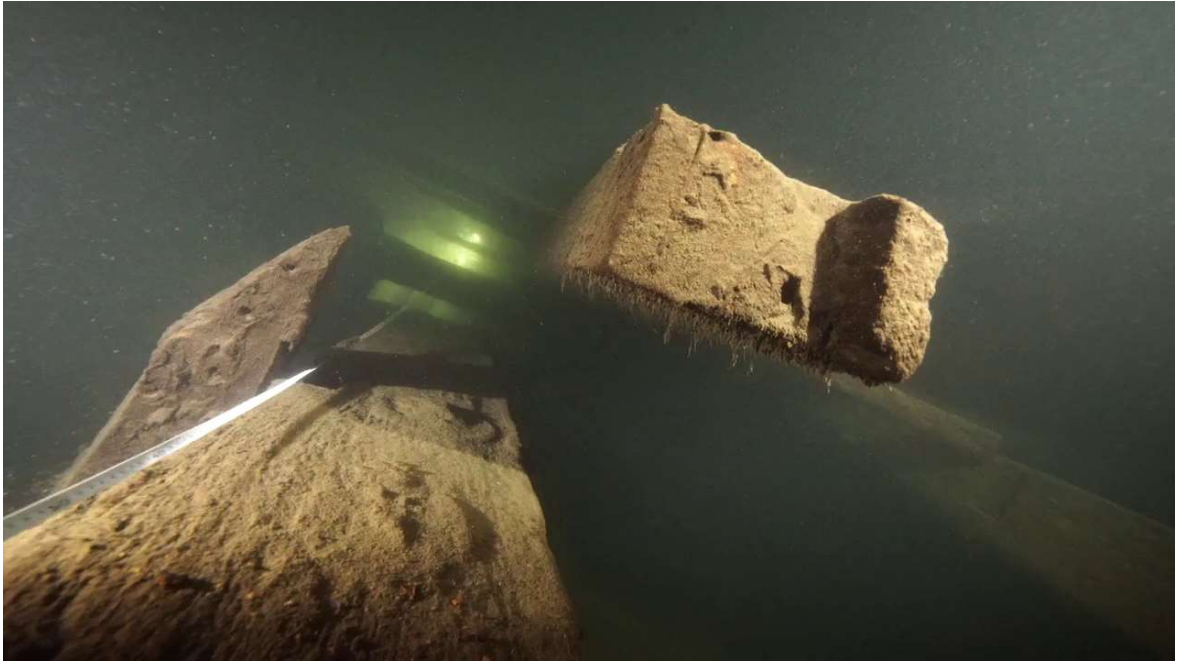
Wing transom mitattiin mittanauhalla ja pituudeksi saatiin 7 metriä. Tarjouspyynnössä wing transomin pituus on 6.94 metriä.

Kuva 32. Wing transomin mittaus. Ruutukaappaus videosta: Kari Hyttinen.

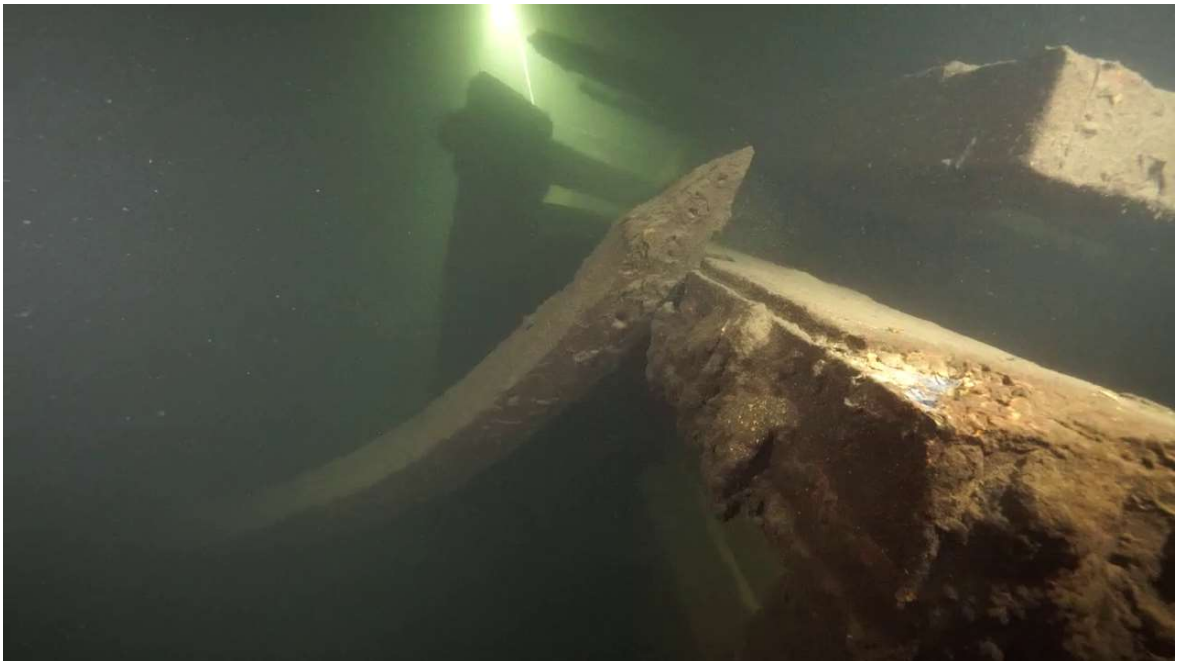
Kuva 33. Wing transom, peräranka, peräsin ja peräsinpinna. Ruutukaappaus videosta: Kari Hyttinen.

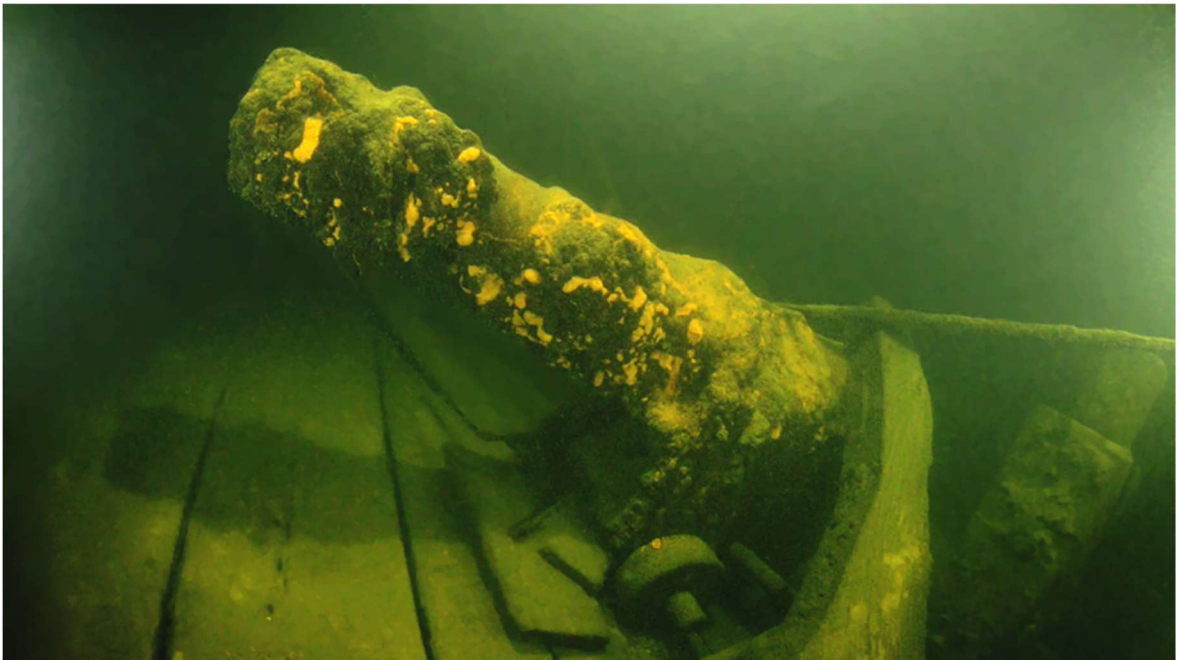
Kuva 34. Tykki stuurpuurin laidalla lähellä etumastoa. Ruutukaappaus videosta: Kari Hyttinen.

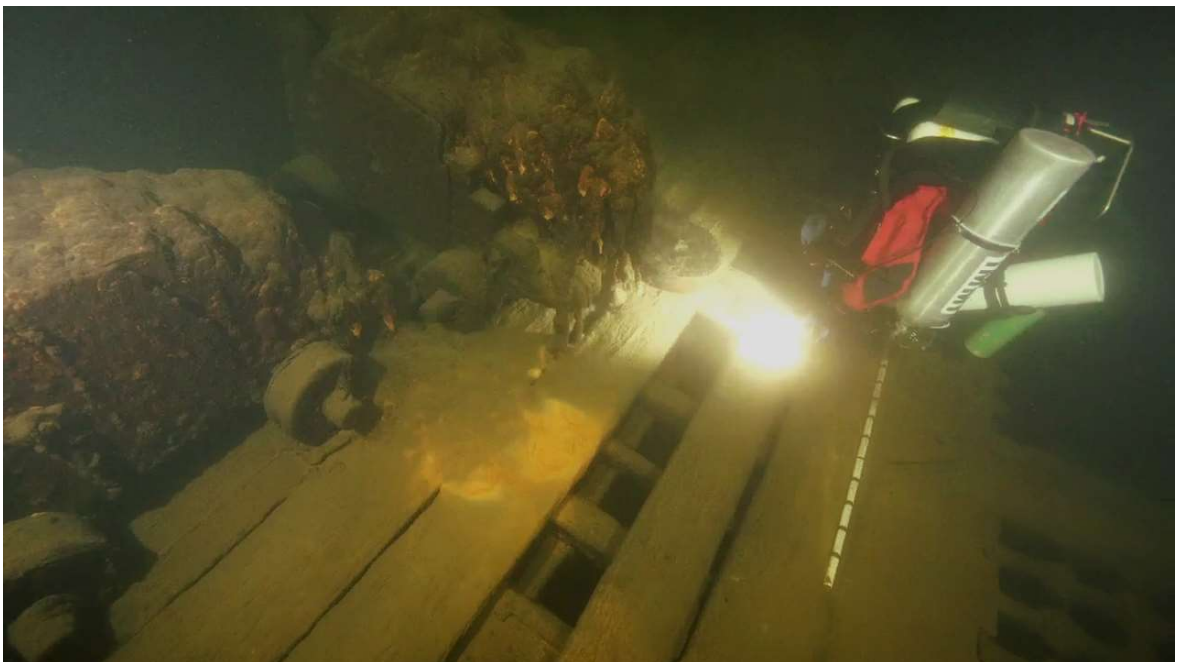
Pääkannella on 17 tykkiä näkyvissä ja ilmeisesti loput tykeistä on romahtaneen peräkastellin ja muiden rakenteiden seassa sekä alemmalla tykkikannella. Kaikki havaitut tykit ovat rautaa.

Kuva 35. Tykkejä pääkannella stuurpuurin puolella. Ruutukaappaus videosta: Kari Hyttinen.

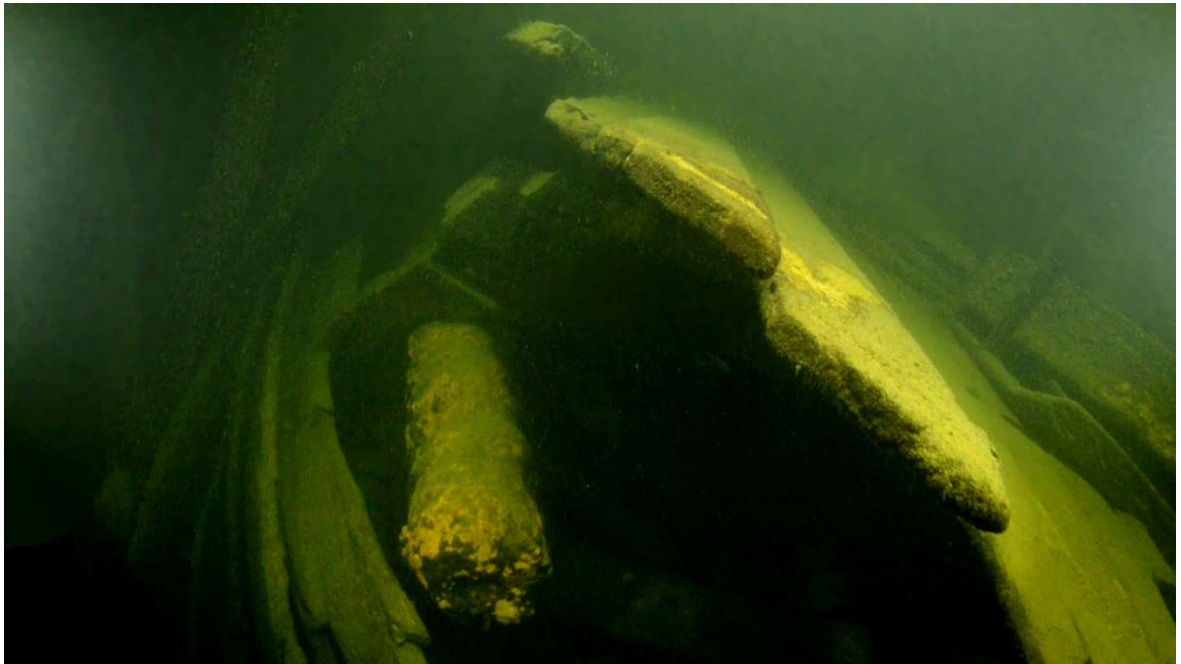
Kuva 36. Keulan tykki, joka on suunnattu eteenpäin (bow chase cannon).  
Ruutukaappaus videosta: Kari Hyttinen.

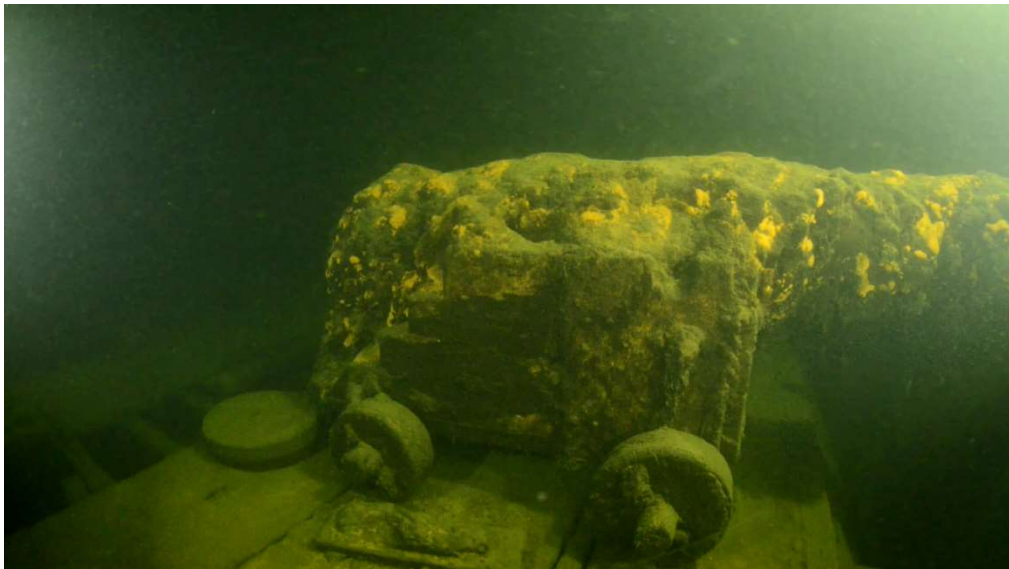
Tykkien lavetit ovat hyvin todennäköisesti hollantilaistyyppisiä lavetteja, koska pohjan ja sivujen rakenne ovat yhtä osaa (Nico Brinckin sähköpostiviesti Michiel Bartelsille, 19.01.2016).

Kuva 37. Tykinlavetti. Ruutukaappaus videosta: Kari Hyttinen.

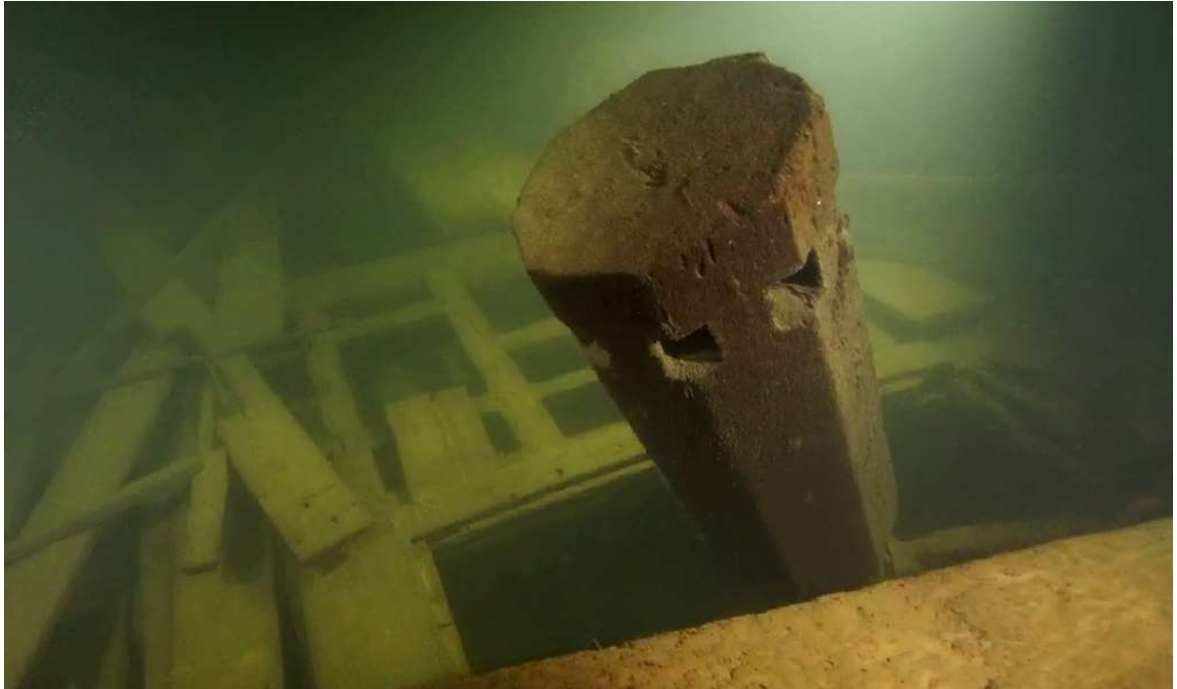
Huis te Warmelon rakentamisen teknisten tietojen mukaan aluksessa tulee olla suuri englantilainen käymäkela - large English capstan [spil, kaapstander] jossa 10 puolireikää (half holes), ylempi englantilainen käymäkela, jossa 8 puolireikää (Admiralty Archives 3256).

Kuva 38. Yläosa käymäkelasta etumaston takana, jossa on 8 reikää. Ruutukaappaus videosta: Kari Hyttinen.

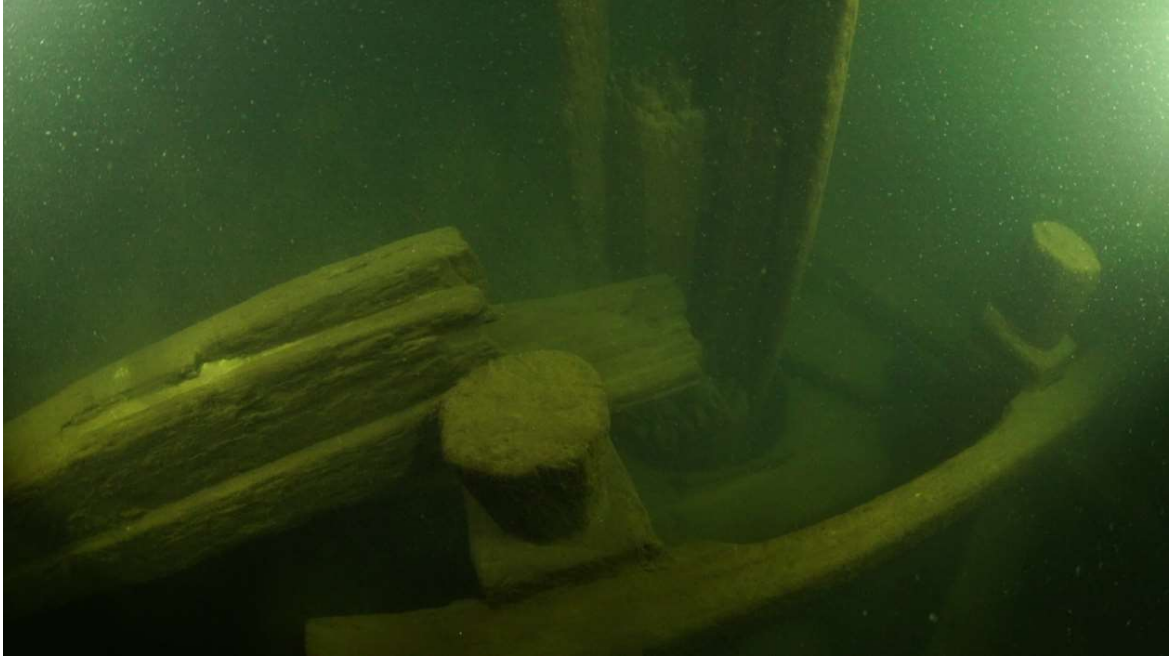
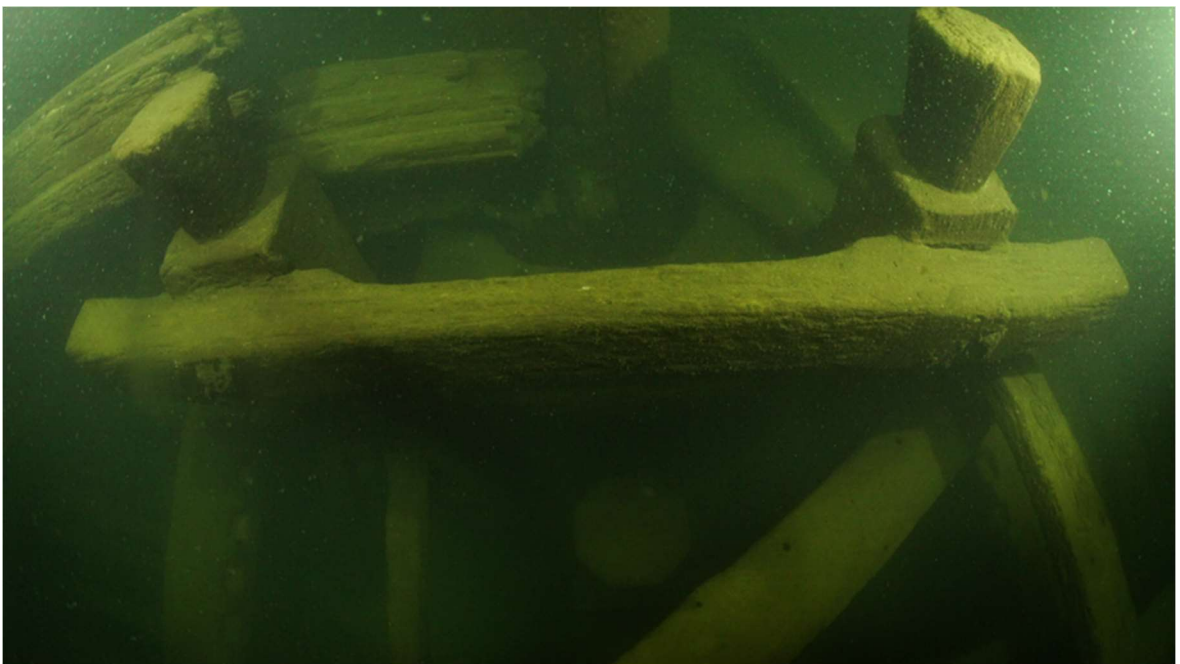
Puuosien päät ovat suurimmaksi osaksi kahdeksankulmaisia. Kahdeksankulmaiset puuosien päät näyttävät olevan luonteenomaisia hollantilaisissa aluksissa (Laughton 2013, 256).

Kuva 39. Pollarit (Jeerbitts) isomaston takana, jossa näkyy kahdeksankulmaiset pystytolppien päät. Ruutukaappaus videosta: Kari Hyttinen.

Fig. 40. Pollarit (Jeerbitts) isomaston takana. Ruutukaappaus videosta: Kari Hyttinen.

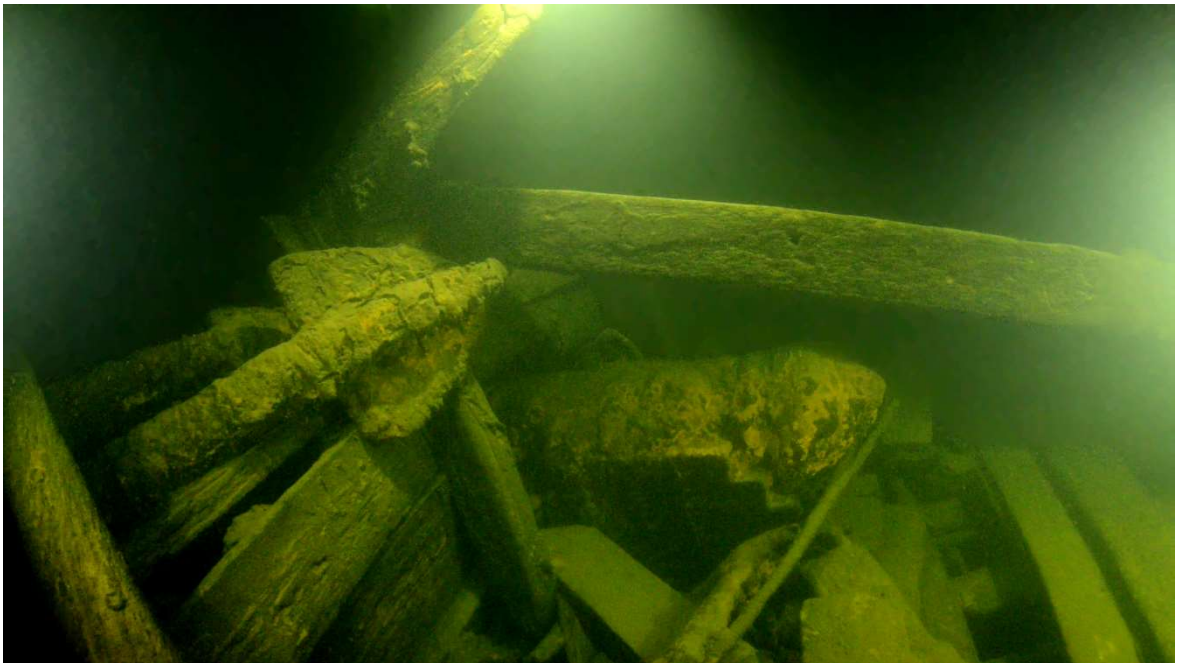
Hylkyalueella on ainakin viisi ankkuria, joissa on kaksi haaraa ja puiset tukit: kaksi paapuurin reelingillä (Kuvat 41, 42) yksi kannella paapuurin puolella (Kuvat 42, 43), yksi pohjalla styyrpuurin puolella (Kuva 45) ja yksi hyllyssä sisällä (Kuva 44).

Kuva 41. Ankkureita paapuurin puoleisella reelingillä. Ruutukaappaus videosta: Kari Hyttinen.

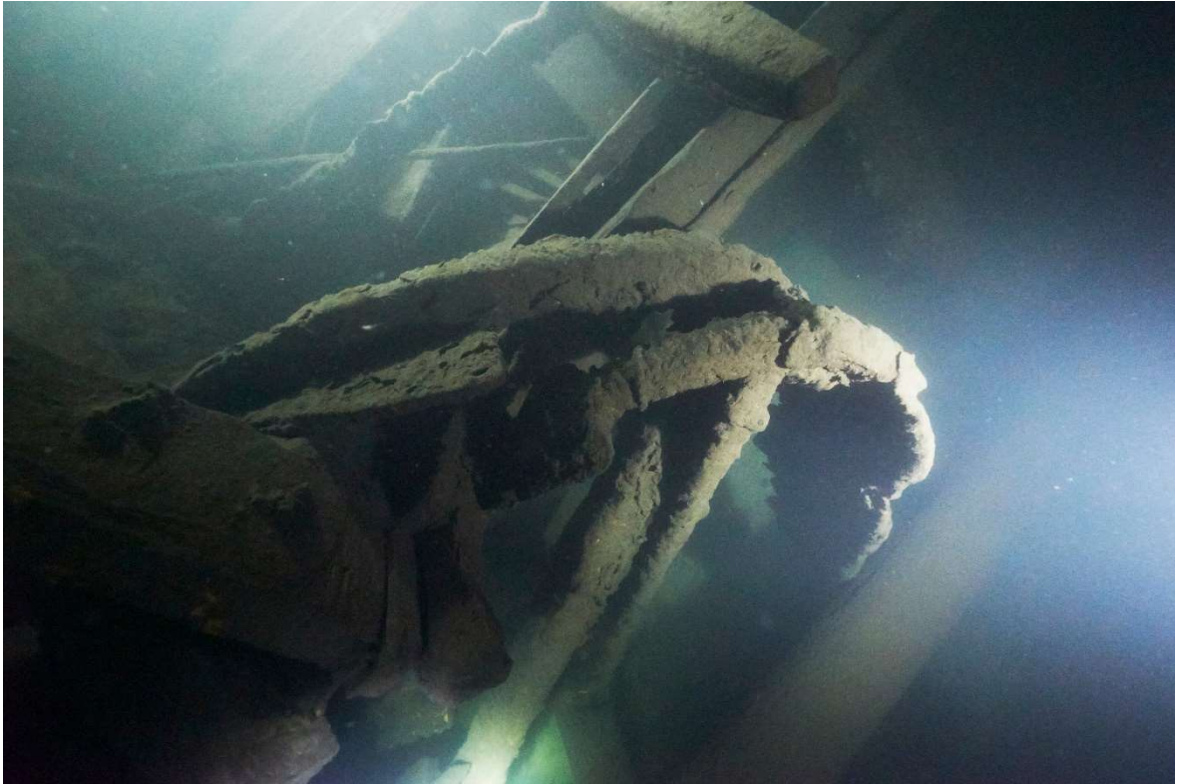
Kuva 42. Ankkureita reelingillä ja kannella paapuurin puolella. Kuva: Janne Suhonen.

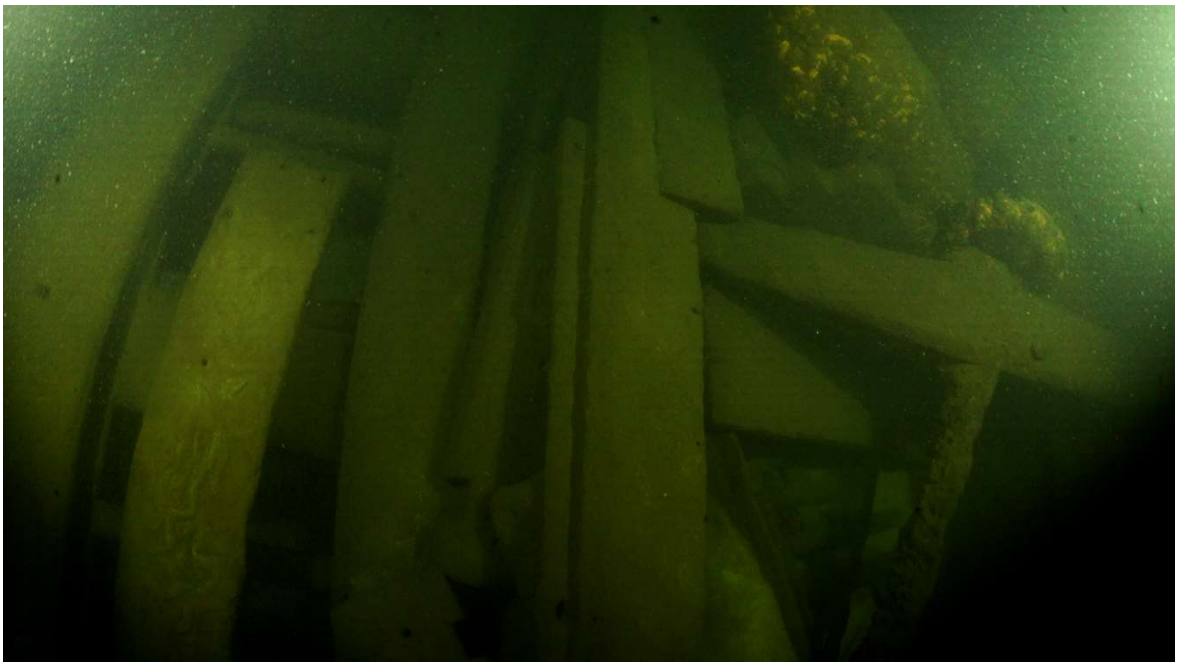
Kuva 43. Ankkuri kannella paapuurin puolella. Ruutukaappaus videosta: Kari Hyttinen.

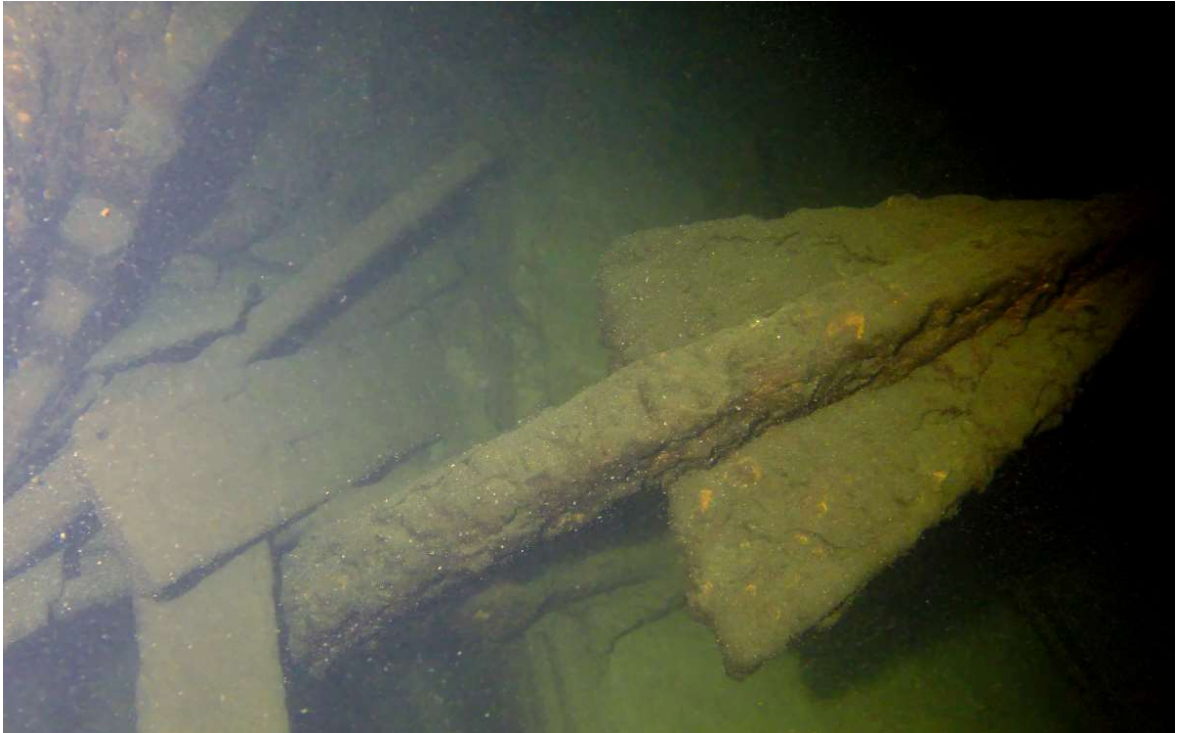
Kuva 44. Ankkuri hylyn sisällä. Ruutukaappaus videosta: Immi Wallin.

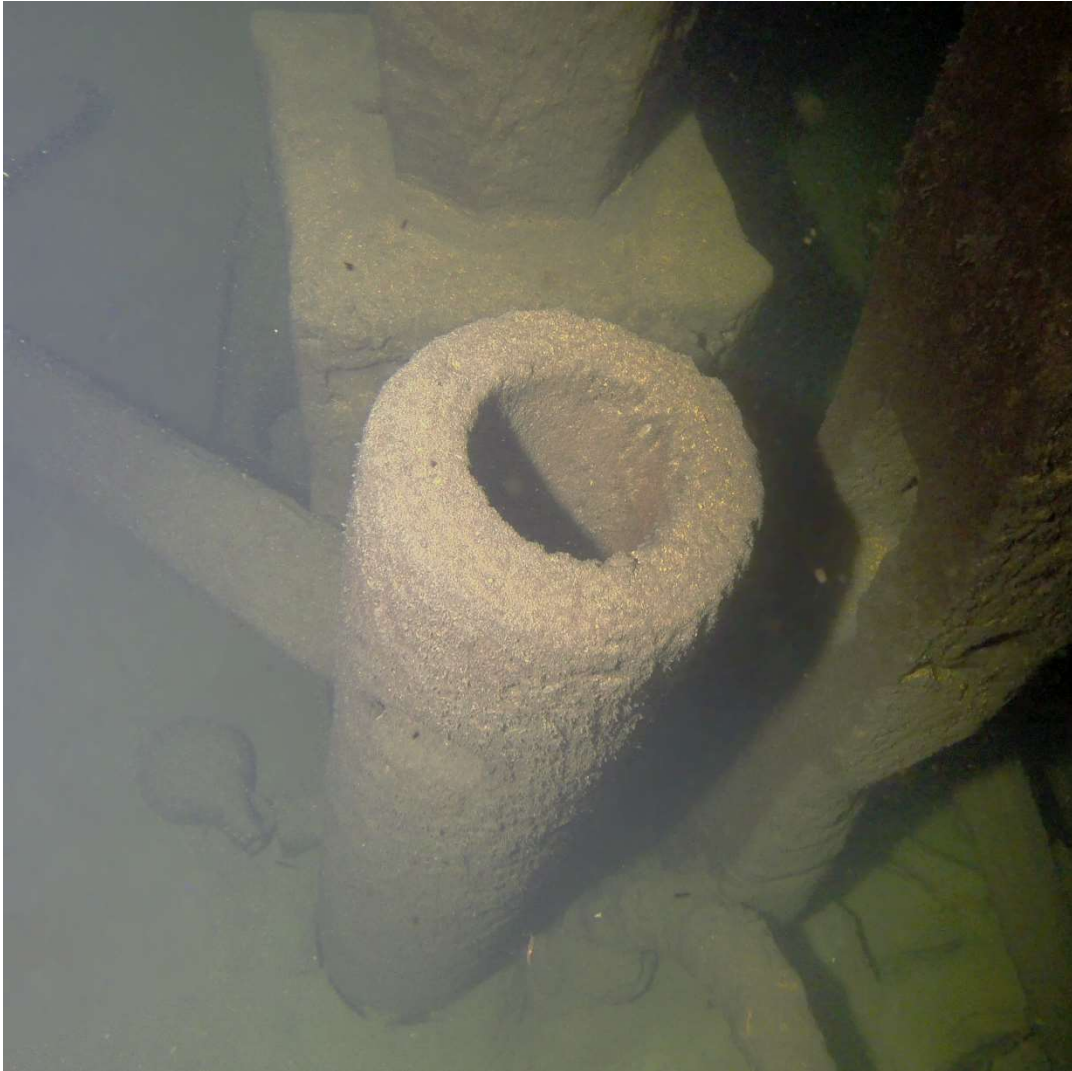
Kuva 46. Päämaston takana oleva pumppu, jossa varsi. Ruutukaappaus videosta: Immi Wallin.
