Meriarkeologinen hylkyalueen  
tutkimus  
Huis te Warmelo 1708-1715.

Tutkimusraportti

**Maili Roio, Immi Wallin  
Kari Hyttinen**

**Helsinki-Tallinn 2017**

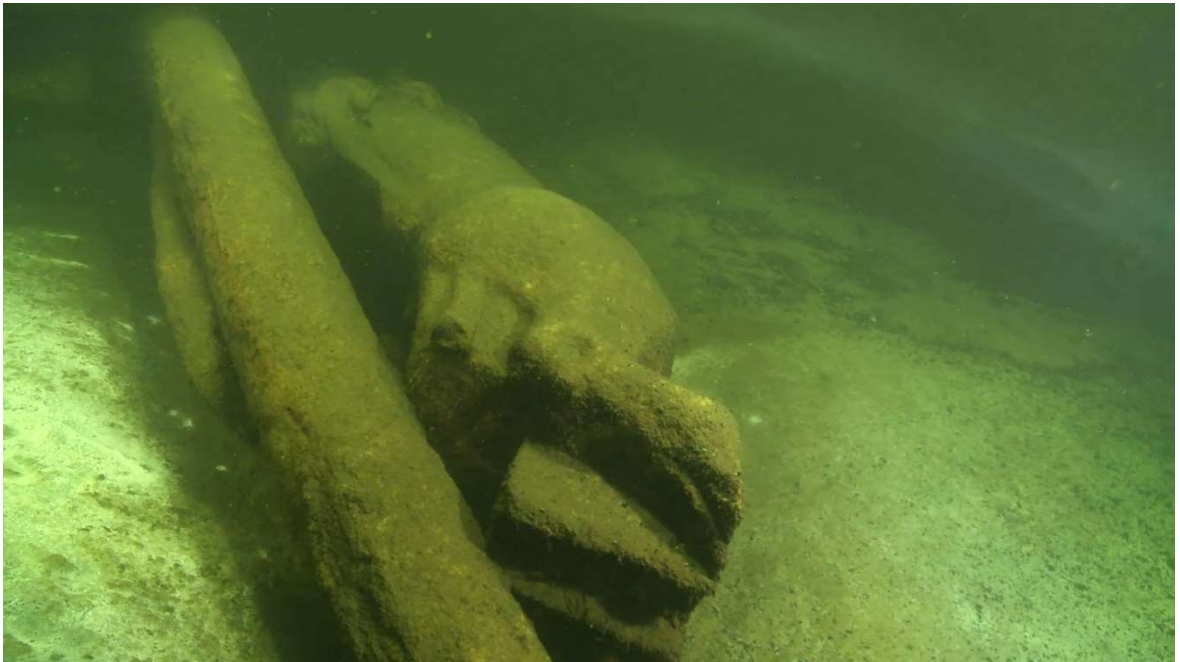
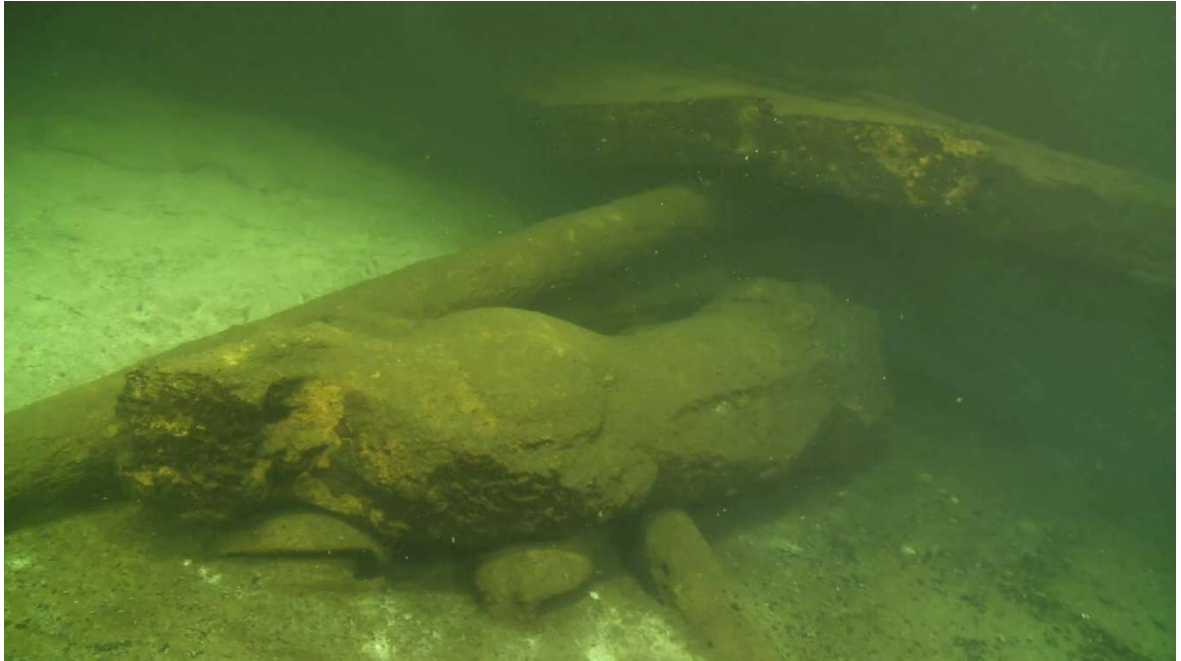
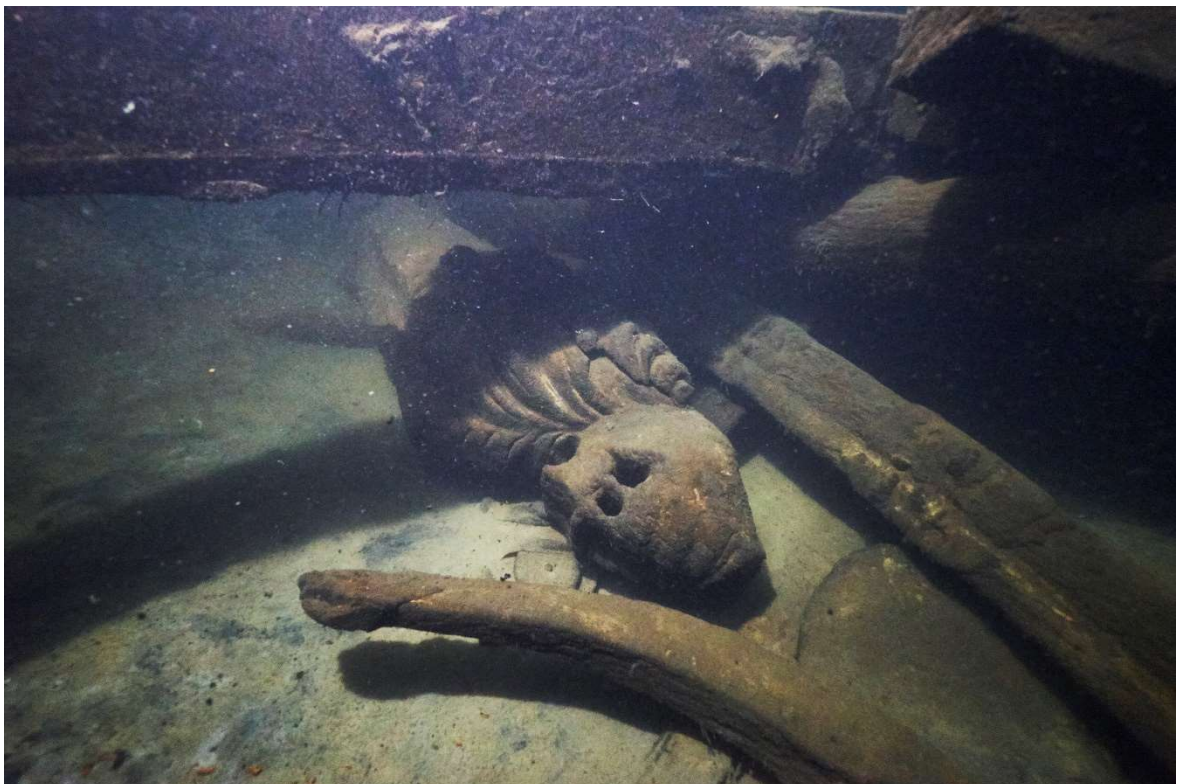
Hollantilainen keulakuva 1700-luvulla näyttää olevan aina ollut kansallinen leijona, joka oli koholla alkaen keulan kaiteiden (head rails) alapuolelta tai poskien (cheeks) välistä ja nousten niin, että päättyi lopulta kosketuksiin pääkaiteen kierteen kanssa. Omissa laivoissaan hollantilaiset eivät käyttäneet mitään muuta keulakuvaa vuoteen 1720 saakka, mutta keulakuvan muodossa oli muutoksia - leijonan asento muuttui hieman pystymmäksi. Omaan käyttöön rakennetuilla aluksilla hollantilaiset eivät ottaneet käyttöön alustaa keulakuvalle, koska sille ei ollut tarvetta (Laughton 2013, 69).

Kuva 47. Keulakuva. Ruutukaappaus videosta: Kari Hyttinen.

Kuva 48. Keulakuva. Ruutukaappaus videosta: Kari Hyttinen.

Kuva 49. Keulakuva. Kuva: Janne Suhonen.

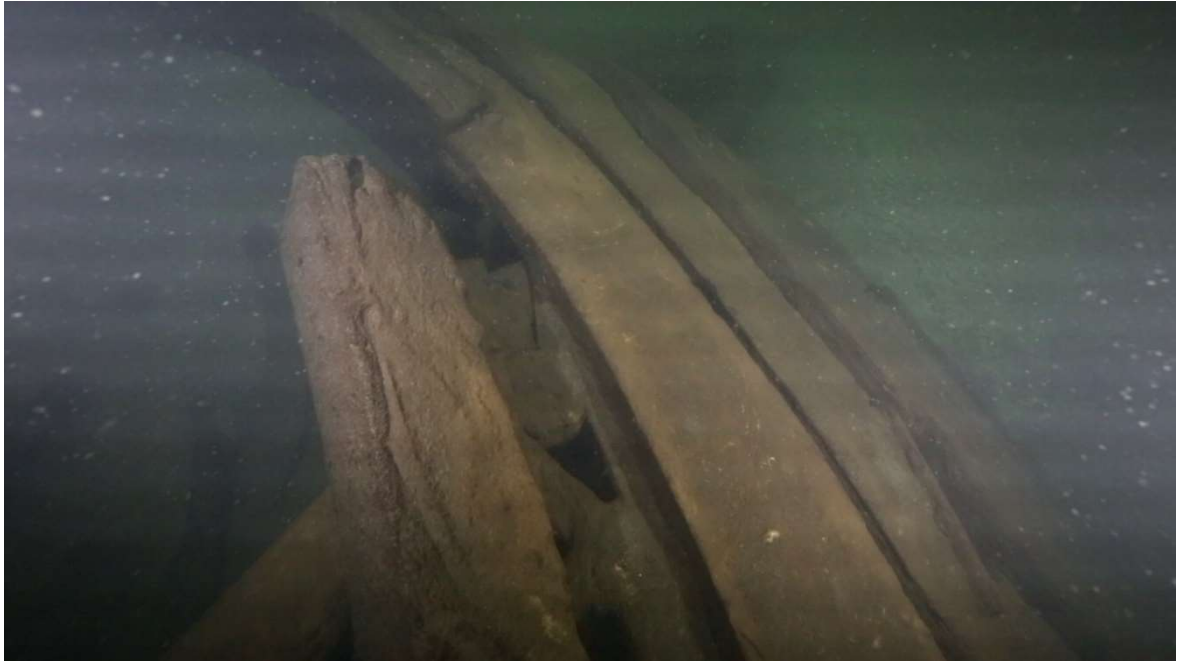
Kuva 50. Koristeltu keulan rakenneosa on pohjalla keulan edessä. Ruutukaappaus videosta: Ivan Borovikov.

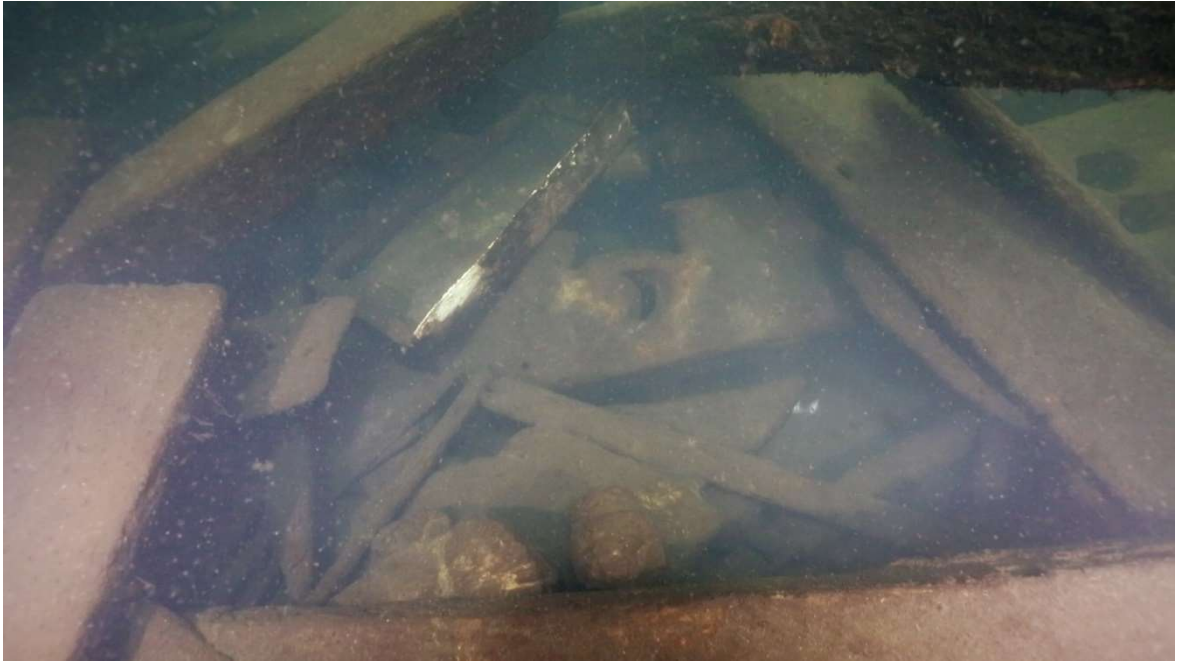
Peräkastelli on romahtanut perän taakse. Sen jäänteet ja suurin osa koristeista on pohjasedimentin sisällä. (Kuvat 52, 53). Pohjalla, perän takana on näkyvissä yksi perän koristepatsas (Kuva51).

Kuva 52. Yksityiskohtia perän koristelusta. Ruutukaappaus videosta: Ivan Borovikov.

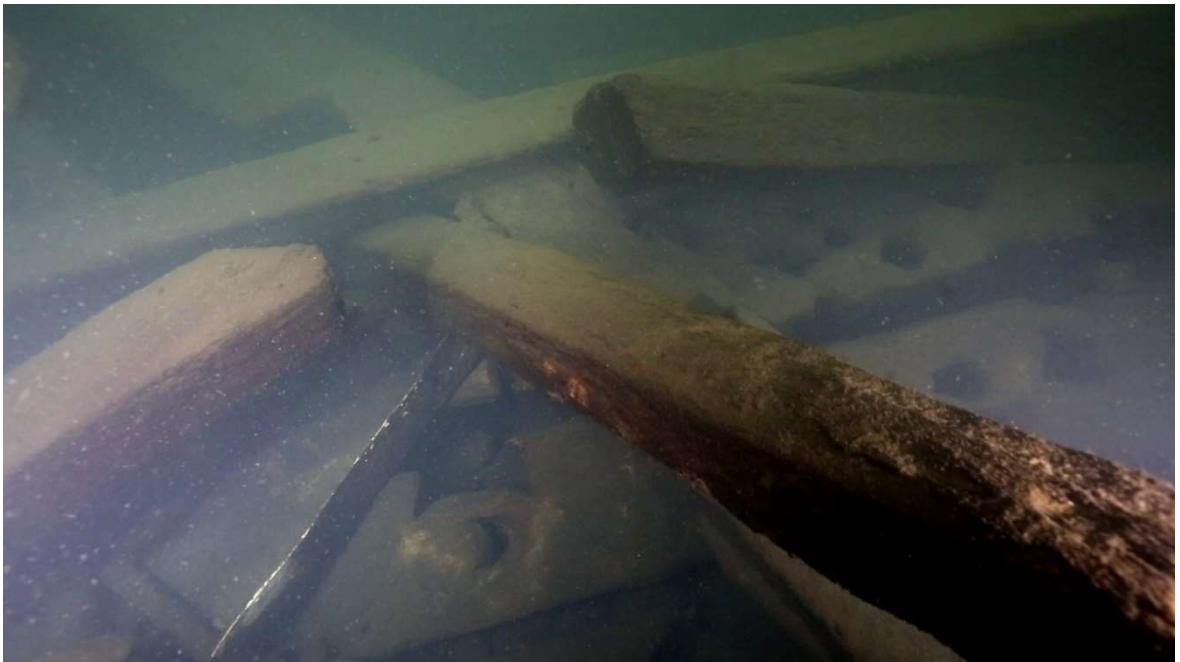
Kuva 53. Yksityiskohtia perän koristelusta ja astia. Ruutukaappaus videosta: Ivan Borovikov.

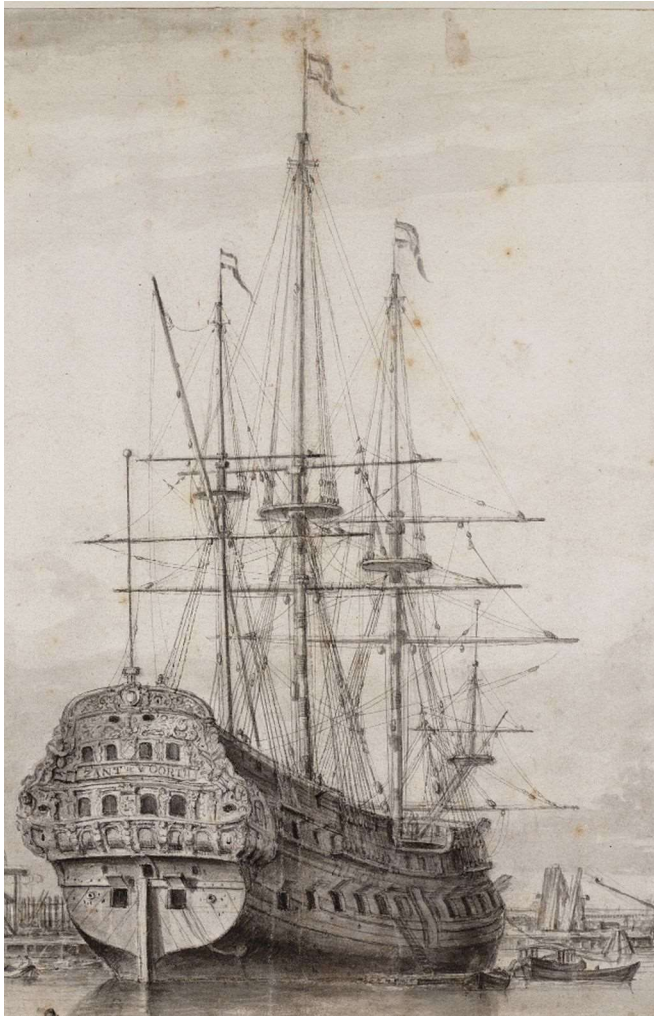
Kuva 54. Yksityiskohta Zantvoort piirustuksesta (S002). Teylers museo Haarlemissa. Oorlogschip “Zantvoort” in afbouwfase in de Grashaven te Hoorn. ....Rietschoof, Jan Claesz (1625-1719).

Sota-alus Zantvoort rakennettiin samana vuonna ja saman amiraliteetin toimesta kuin Huis te Warmelo. Hyvin todennäköisesti perän koristelu on samanlainen (Swart 2017).

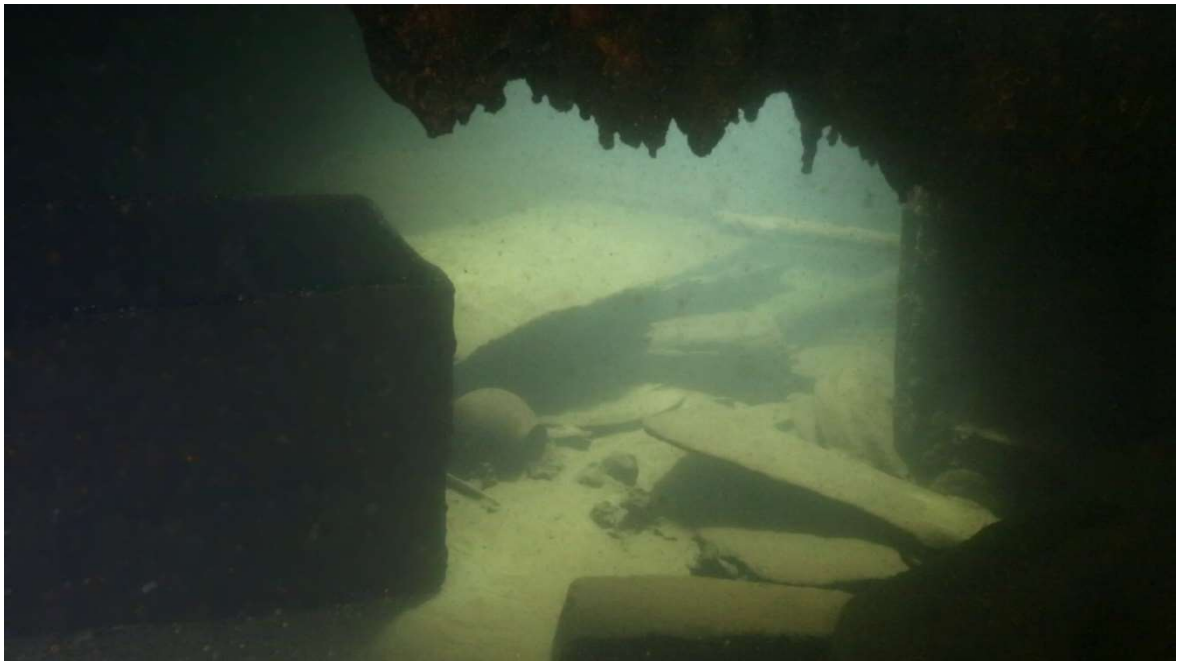
Alemmalla tykkikannella on tykkejä paikoillaan ja paljon esineitä on näkyvissä *in situ*. Siellä näkyy mm. savikiviastioita, laatikoita ja levyjä.

Kuva 56. Laatikoita, savikiviastia ja muita esineitä alemmalla tykkikannella. Ruutukaappaus videosta: Ivan Borovikov.
