PYHÄN HENRIKIN KAPPELI

KOKEMÄKI

Rakennushistoriaselvitys

**Niina Uusi-Seppä
2009**

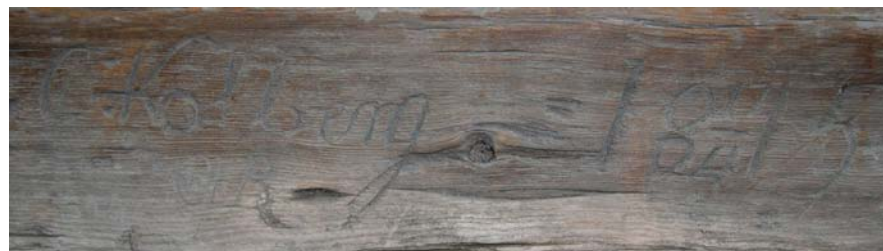
C. Kolberg kaiversi nimensä seinään 17.4.1815 eli ennen kappelin rakentamista. Suurin osa nimikirjoituksista on kuitenkin kirjoitettu 1850-luvun jälkeen. Kuva: Niina Uusi-Seppä

Esko Pertolan mukaan saarnahuoneen seinillä oli ollut ”aikaisemmin” kolme pahvitaulua, joihin oli ”vanhahtavalla kirjainmallilla” kirjoitettu kielto seinille kirjoittamisesta. Runoilija Juho Henrik Erkkö oli asunut tilapäisesti Kokemäellä kesällä 1903 ja kirjoittanut saarnahuoneeseen vetoavan taulun ”Poistu käsi tunnoton, muistot pyhät rauhan saakohon”.²⁸ Valitettavasti vanhat tekstitaulut ovat vuosien saatossa hävinneet. Maisteri O. Lilius oli toimittanut saarnahuoneeseen pienen pöydän, lyijykynän ja vihon nimikirjoituksia varten ilmeisesti jo 1800-luvun lopulla.²⁹ Vähitellen vanhoissa nimikirjoituksissa alettiin nähdä arvoakin. Rinne luettelee joitakin vanhimpia vuosilukuja raportissaan vuonna 1929.³⁰ Tosin vuonna 1953 kirjoitetussa Muinaistieteellisen toimikunnan raportissa esitetään, että lyijykynällä kirjoitettuja tekstejä pitäisi poistaa kumilla pyyhkimällä.³¹ 1970-luvulla kirjoitusten katsottiin jo jopa nostavan rakennuksen arvoa ja Esko Pertolan mukaan Museoviraston edustajakin oli toivonut niistä omaa esitettä. Maanviljelijä Väinö Aakula on laatinut tutkielman saarnahuoneen

nimikirjoituksista 1950-luvulla, mutta sitä ei tiettävästi ole julkaistu.³² Tutkielmaa ei myöskään ole löytynyt arkistoista.

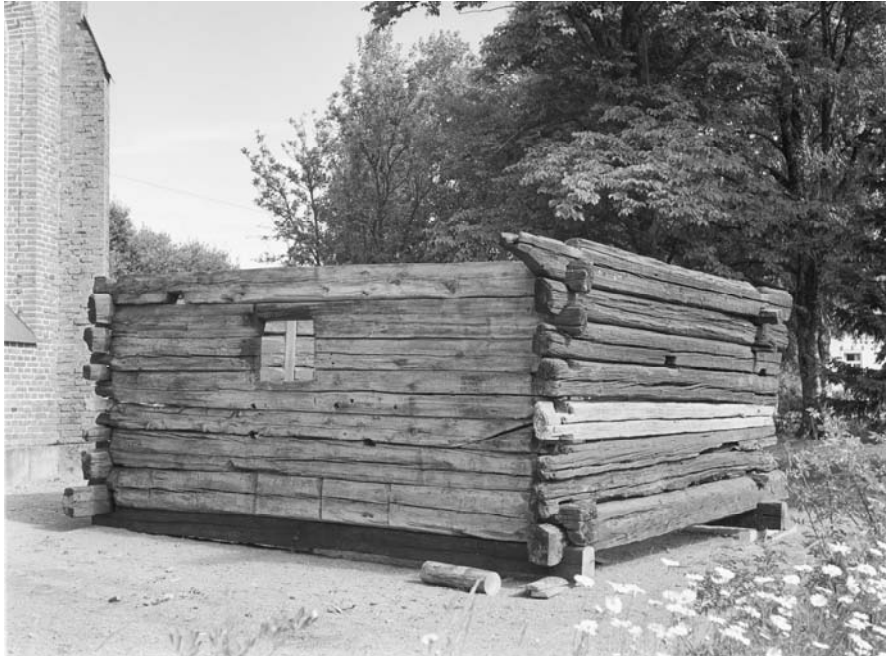
Vuonna 1955 saarnahuone purettiin ja koottiin ulos kyllästettäväksi. Kuvasta näkee hyvin, että takaseinä on erittäin vaalea ja hyvin säilynyt. Molemmissa sivuseinissä on yksi muita vaaleampi hirsi. Kyseessä ei kuitenkaan ole uusi hirsi. Kuva: Niilo Valonen, Museoviraston kuva-arkisto.

Vuonna 1955 saarnahuone purettiin ja siirrettiin ulos kyllästämiskäsittelyä varten³⁵. Tässä yhteydessä vaihdettiin alin hirsi takaseinälle ja joenpuoleiselle luoteisseinälle³⁶. Kokoaminen dokumentoitiin erittäin huolellisesti sekä piirtämällä (Reino Mattila) että valokuvaamalla (Niilo Valonen). Piirroksissa on kuvattu hirsien varaukset ja liitokset yksityiskohtaisesti. Piirustukset löytyvät Museoviraston rakennushistorian osaston piirustusarkistosta ja valokuvat kansatieteen kuva-arkistosta.

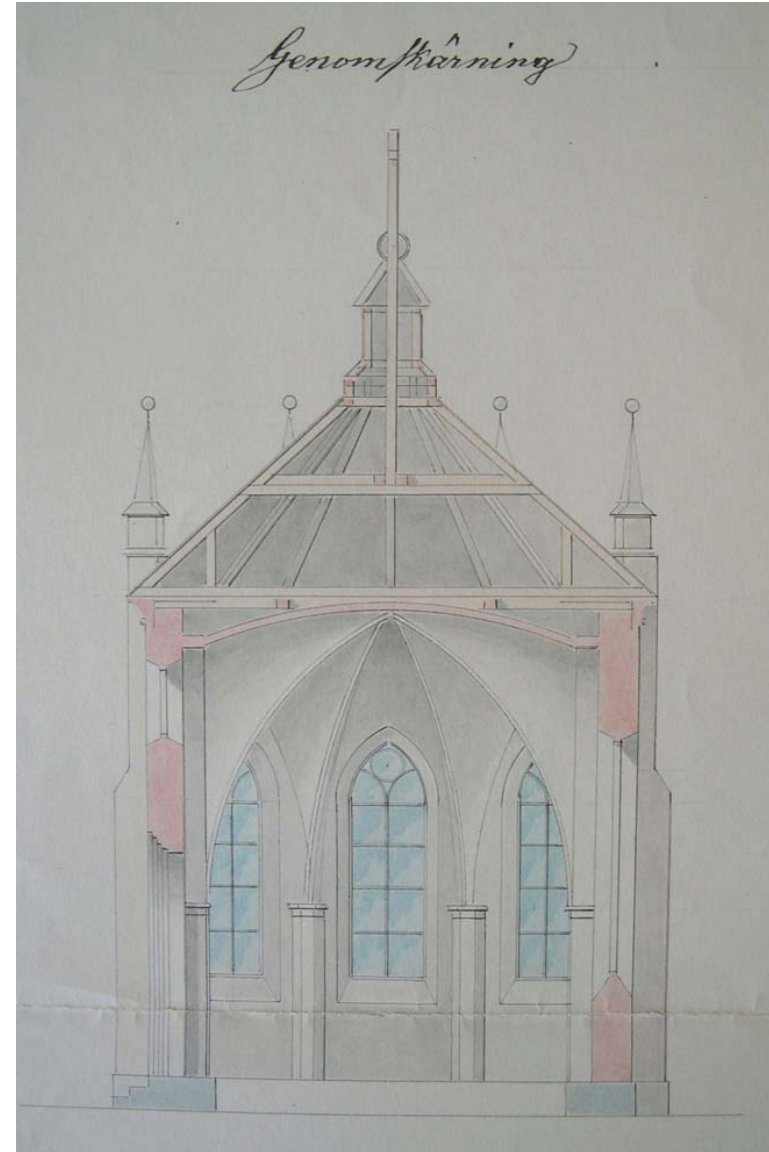
Leikkauspiirustuksessa tornit on piirretty oikein, mutta holvikaarien alapäässä olevat konsolit on piirretty väärin. Gylichin muissa piirustuksissa on piirretty malli sellaisia konsoleita varten, jotka kappeliin on tehty. Turun maakunta-arkisto.

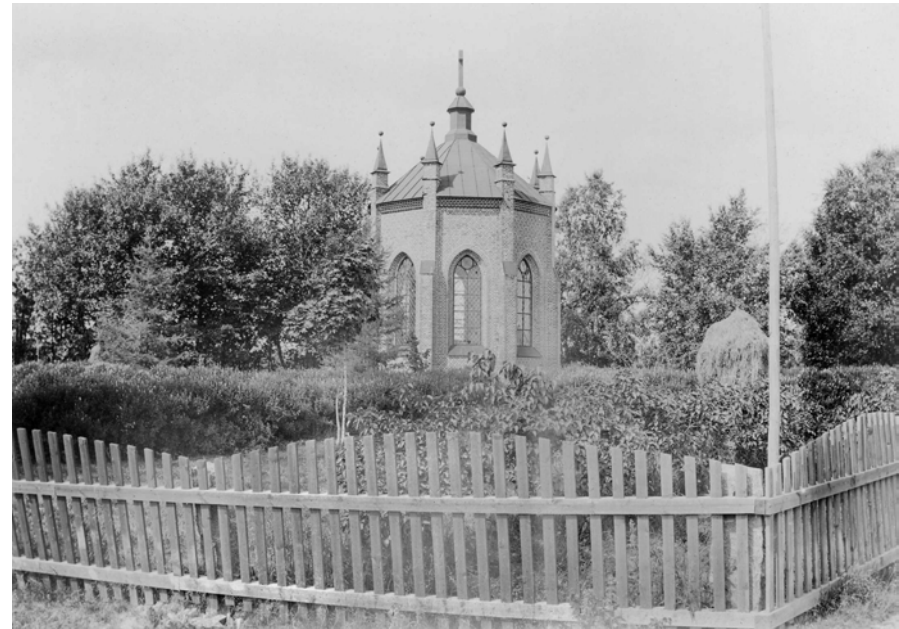
Kuva kappelista ja puistosta ilmeisesti 1900-luvun alusta. Pensaikko on tuuhea, mutta piilipuut näyttävät sijoittuvan enimmäkseen rantaan. Kuvassa näkyy seipäällä kuivumassa olevaa heinää, joka on myyty jollekin naapurille huutokaupalla. Kuva: Museoviraston arkisto

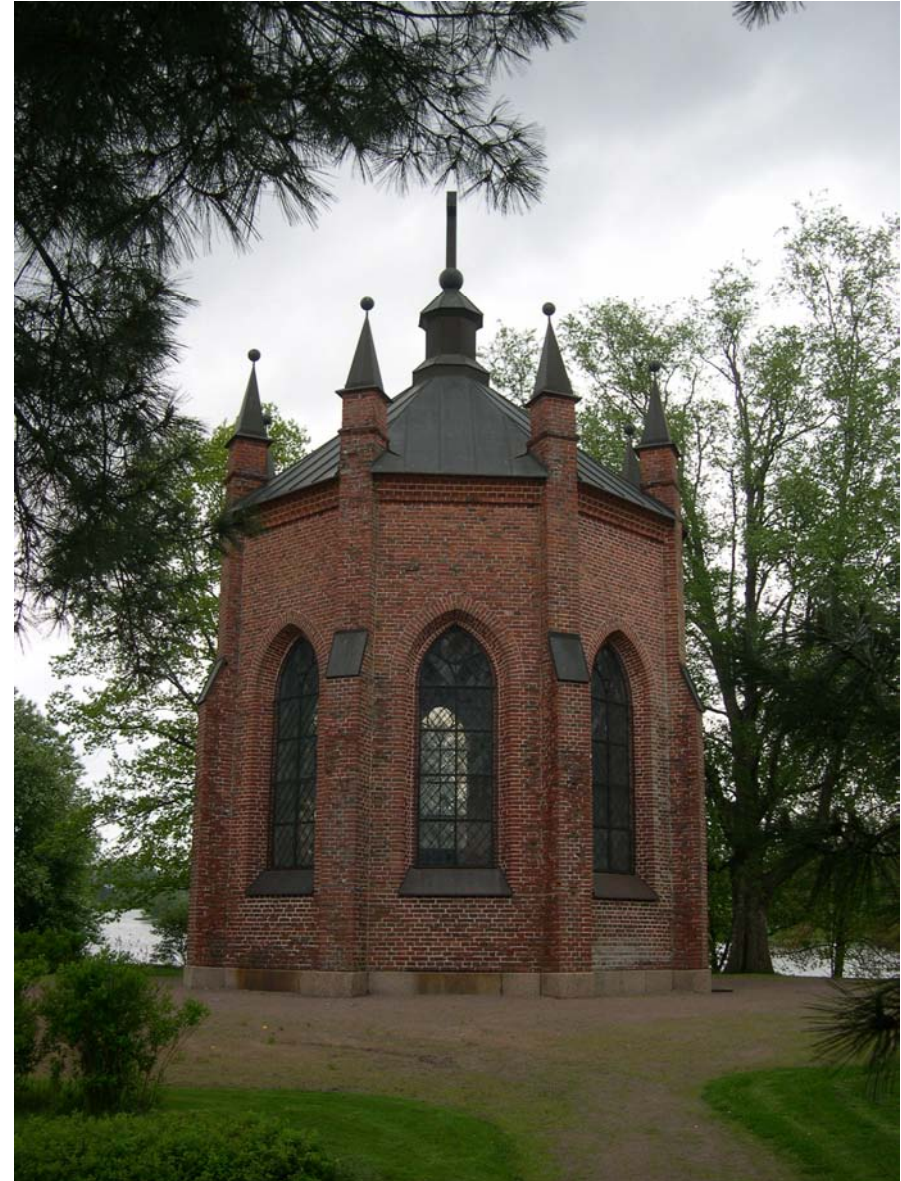
Geopalvelun tekemän maapohjatutkimuksen mukaan rakennus on perustettu perusmaan päälle tehdyn noin kaksi metriä paksun kiviarkin varaan. Tutkimuksen mukaan arina ulottuu noin 1,5 metrin päähän rakennuksen seinästä. Suunnilleen samalla etäisyydellä oli 2009 keväällä maassa halkeama, mikä viittaa siihen, että maaperän koostumuksessa on jokin rajakohta. Maan pinnassa oleva halkeama ympäröi noin puolet kappelista tien puolelta. Joen puolella halkeamaa ei ollut. Aivan kuin rakennus olisi talven jäljiltä taas vähän kallistunut jokea kohti.

Rakennuksen kivijalka on tehty lohkotusta punaisesta graniitista, kivijalan korkeus on 34 – 42 cm. Joen puolella kivijalka on kallistuman takia matalampi. Lohkareiden pituus vaihtelee 62 – 215 cm:n välillä. Kivet on alun perin aseteltu tiiviisti kiinni toisiinsa, mutta nyt joidenkin välissä on rako, koska rakennus on liikkunut. Oven edessä on kolme porrasaskelmaa. Oven alla oleva kynnyskivi on katkennut, halkeaman leveys on 30 – 35 mm.

Rakennus on kallistunut kohti jokea jo useiden kymmenien vuosien ajan. Tällä hetkellä kallistuma on noin 25 cm. Kallistumisesta johtuen rakennuksessa on seinän läpi meneviä halkeamia, joista suurin on oviaukon yläpuolella. Halkeamia on korjattu 1970-luvulla ja kallistumaa seurataan. Kallistumasta on tullut myös yksi kappelin kiinnostavuutta lisäävä ominaisuus, jota käydään katsomassa ja kuvaamassa.

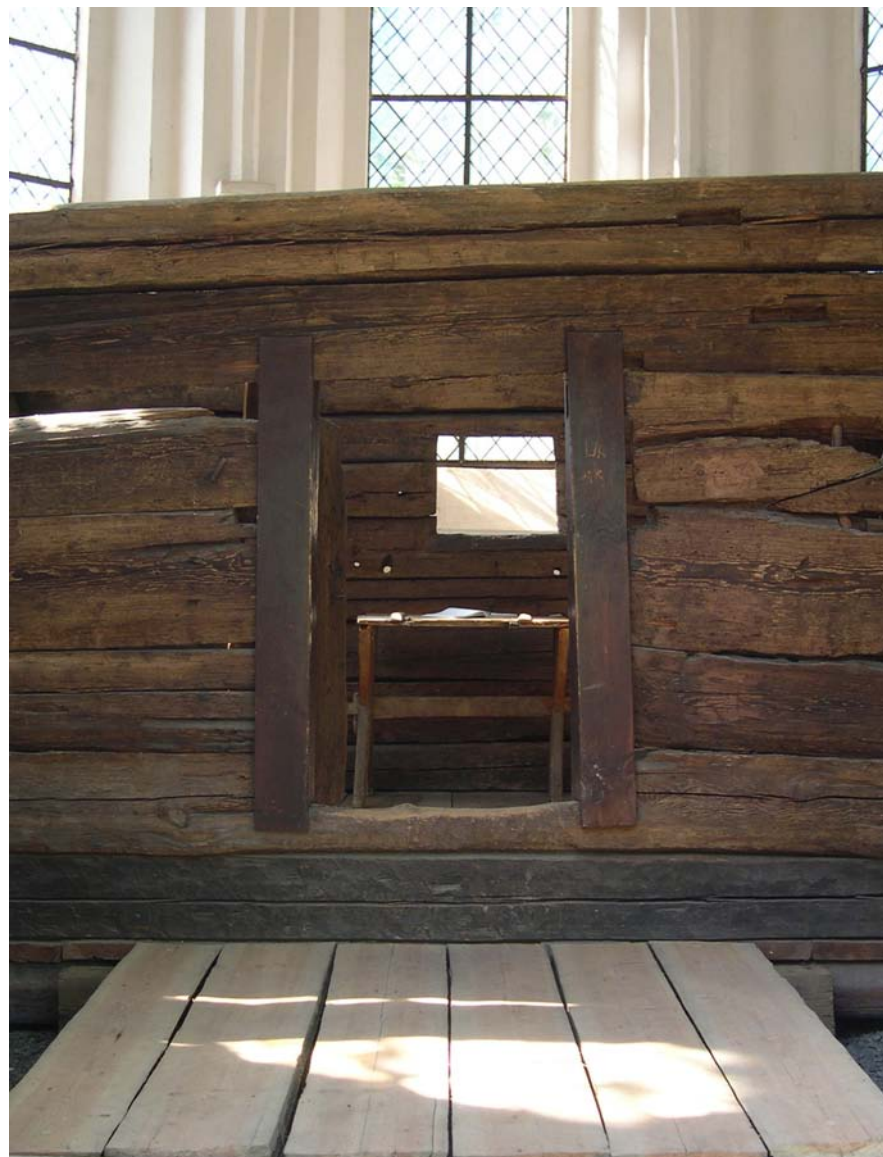
Saarnahuoneen alla on hienosta hiekasta koostuva, hyvin kosteutta johtava maapohja. Huoneen ympärillä on routaeristetty alue, joka on peitetty kivimurskeella. Saarnahuoneen lattialankut on aseteltu viiden poikittaisen pyöreän hirren päälle. Osa hirsistä on painekyllästetty. Kannattajien halkaisija on 15 – 20 cm ja niiden väli on noin 65 cm. Kannattajien päiden alla on laakeat kivet, mutta ne ovat pääosin hiekan peitossa ja kannattajatkin ovat siis kiinni maassa. Tuuletustilan korkeus kannattajien välissä on noin 10 – 15 cm. Hirsikehikko on koottu lattialankkujen päälle.

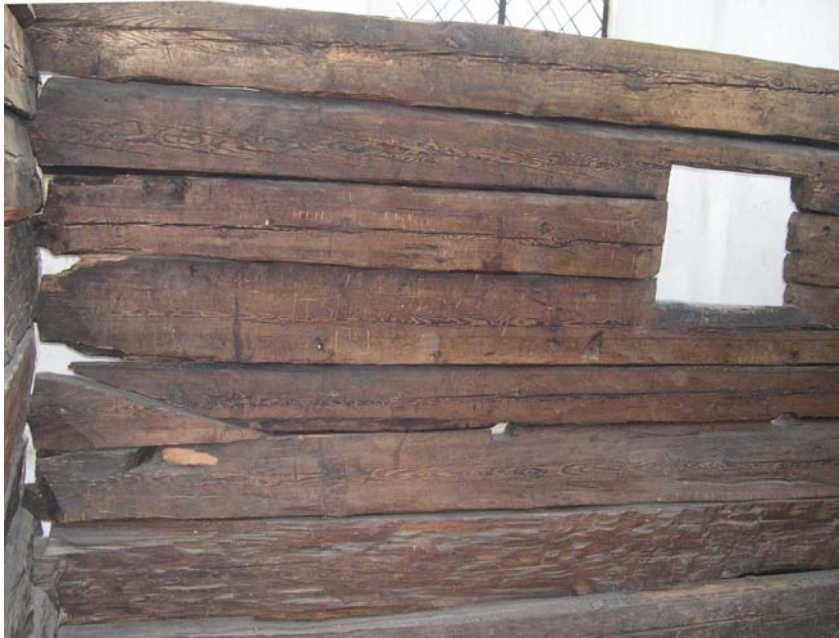
Alapinnalta hiiltynyt hirsi on kuvassa 5. ylhäältä. Sen alla on kehikin vanhin ajoitettu hirsi ja näiden kahden hirren välissä on toisiinsa sopivat pienet kolot. Kuva: Niina Uusi-Seppä

Takaseinällä on ainakin 4. hirren alapinta hiiltynyt. Tämä on mielenkiintoista, koska sen alla oleva hirsi kuuluu kehikon vanhimpiin ajoitettuihin hirsiiin ja näiden kahden välissä on kaksi toisiinsa sopivaa loveusta. Missä vaiheessa ylempi hirsi on palanut ja koska loveukset on tehty? Palanut hirsi on jatkettu kaakonpuoleisesta päästä eli se on jossain vaiheessa vaurioitunut pahasti.

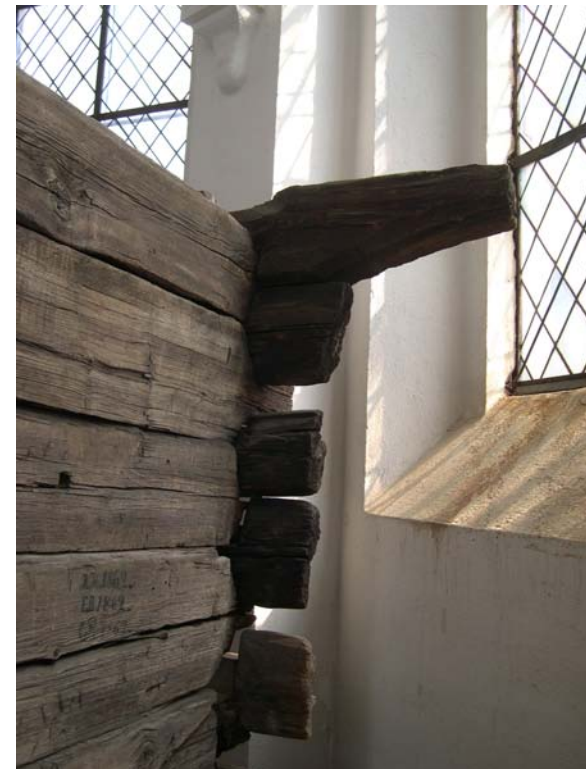
Puupinossa on myös kaksi lyhyttä hirrenpuolikasta, joiden pituus on 84 cm ja paksuus 15 cm. Hirren alapinta on veistetty pois. Puut näyttävät siltä, että niitä on käytetty apuna jossain rakennustoissa, alapinta on hiekassa ja kalkissa. Nämä ovat kuitenkin kehikkoon kuuluneita hirsiiä, koska niissä on vielä näkyvissä samanlaiset hirsien numerointiin viittaavat viillot kuin muissakin vanhoissa hirsissä. Viiltoja näkyy katkaistussa päässä vielä kuusi, joten kyseessä on ollut kehikon yläosassa ollut hirsi. Muut vanhat hirret on jossain vaiheessa poistettu kappelista ja käytetty muihin tarkoituksiin. Nämäkin ovat ilmeisesti jääneet jäljelle vahingossa.

Kaakkoisseinällä on yksi hirsikerta enemmän kuin luoteisseinällä. Ylin hirsi ulottuu muita seinähirsiiä pidemmälle rakennuksen taakse ja muodostaa jonkinlaisen konsolin. Vanhojen lähteiden mukaan rakentaja jätti kehikon yläosasta pois joitain ”myöhempien aikojen lisiä”, mutta nämä hirret kuitenkin varastoitiin kappeliin. Nyt saarnahuoneen takana on puupino, jossa on pääasiassa vanhoja lattialankkuja, mutta myös kaksi hirttä ja kaksi hirrenpalaa. Toisen hirren pituus on 460 cm, paksuus 17 cm ja korkeus noin 26 cm. Siinä on nurkkasalvos molemmissa päissä hirren yläpuolella. Alapuoli on melko laho. Hirsi on luultavasti ollut etu- tai takaseinän alin hirsi, mutta sekään ei näytä kovin vanhalta, koska hirren päät ovat melko hyväkuntoiset. Ehkä se on oviseinälle 1930-luvulla vaihdettu hirsi, joka on haluttu vaihtaa uudelleen 1950-luvulla. Toinen hirsi on toisesta päästä kokonaan lahonnut, sen nykyinen pituus on 380 cm,

mutta se ei ole hirren koko mitta. Tämän hirren korkeus on noin 31 cm ja paksuus 18 cm. Siinä on salvos toisella puolella 32 cm etäisyydellä hirren päästä ja toisella puolella 45 cm etäisyydellä. Hirsi on veistetty sivuilta, mutta sen ylä- ja alapinta on jätetty veistämättä. Hirressä ei siis ole varausta vaan pinnat on jätetty pyöreäksi. Hirsi näyttää myös hyvin tummalta, ehkä kyllästetyltä. Onkohan se edes ollut missään rakennuksessa? Eri etäisyydellä olevista salvosloveuksista päätellen se voisi olla konsolihirsi, mutta se ei kuitenkaan ole samanlainen kuin saarnahuoneen kaakkoisseinällä oleva ylin hirsi. Kaakkoisseinän hirressä salvos on samalla kohdalla hirren ylä- ja alapinnassa ja hirren pää on veistetty ohenevaksi. Molemmat varastoiduista hirsistä ovat varsin paksuja verrattuna saarnahuoneen seinähirsiiin, jotka ovat vain 13 cm paksut.

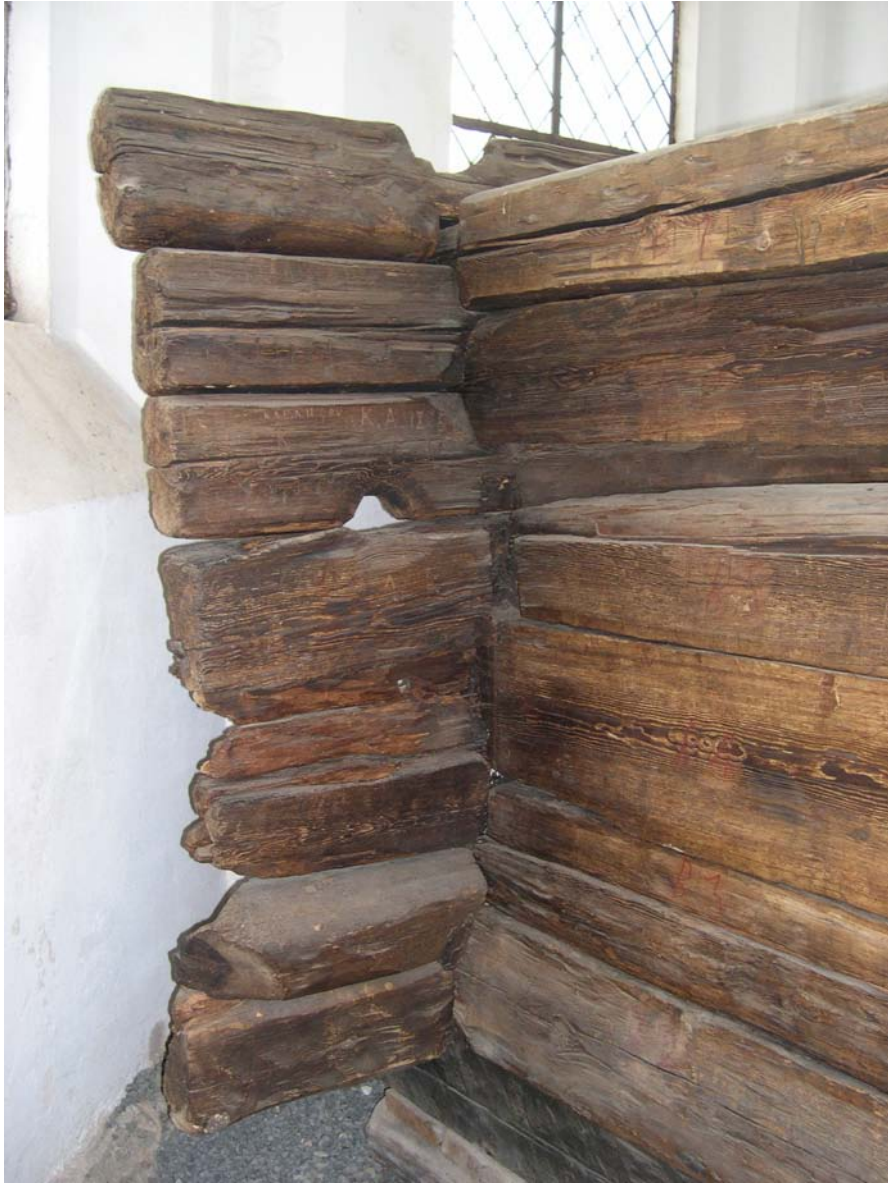
Aitan etuseinän yli tulevat sivuseinien päät ”posket”.

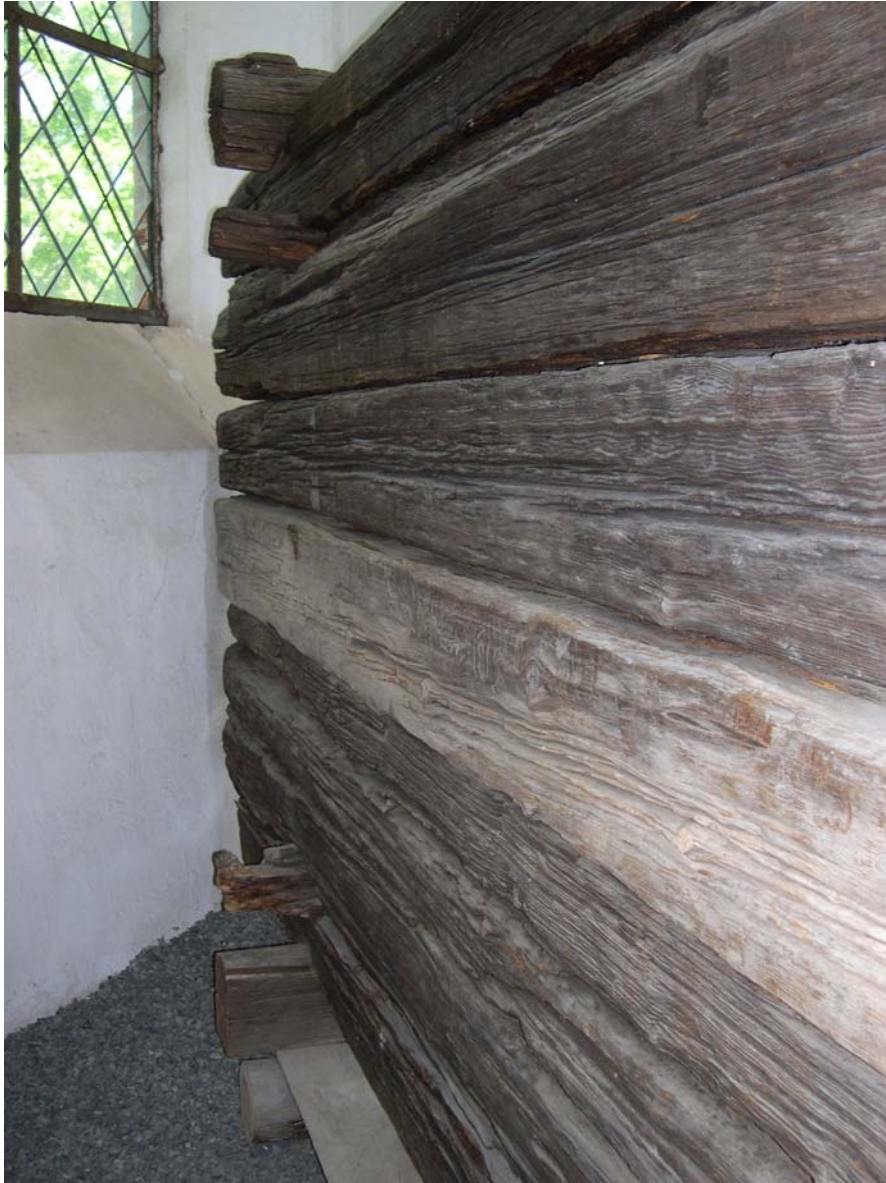
Saarnahuoneen luoteisseinä hirsikehikon takaa kuvattuna. Kuva: Niina Uusi-Seppä 2009.

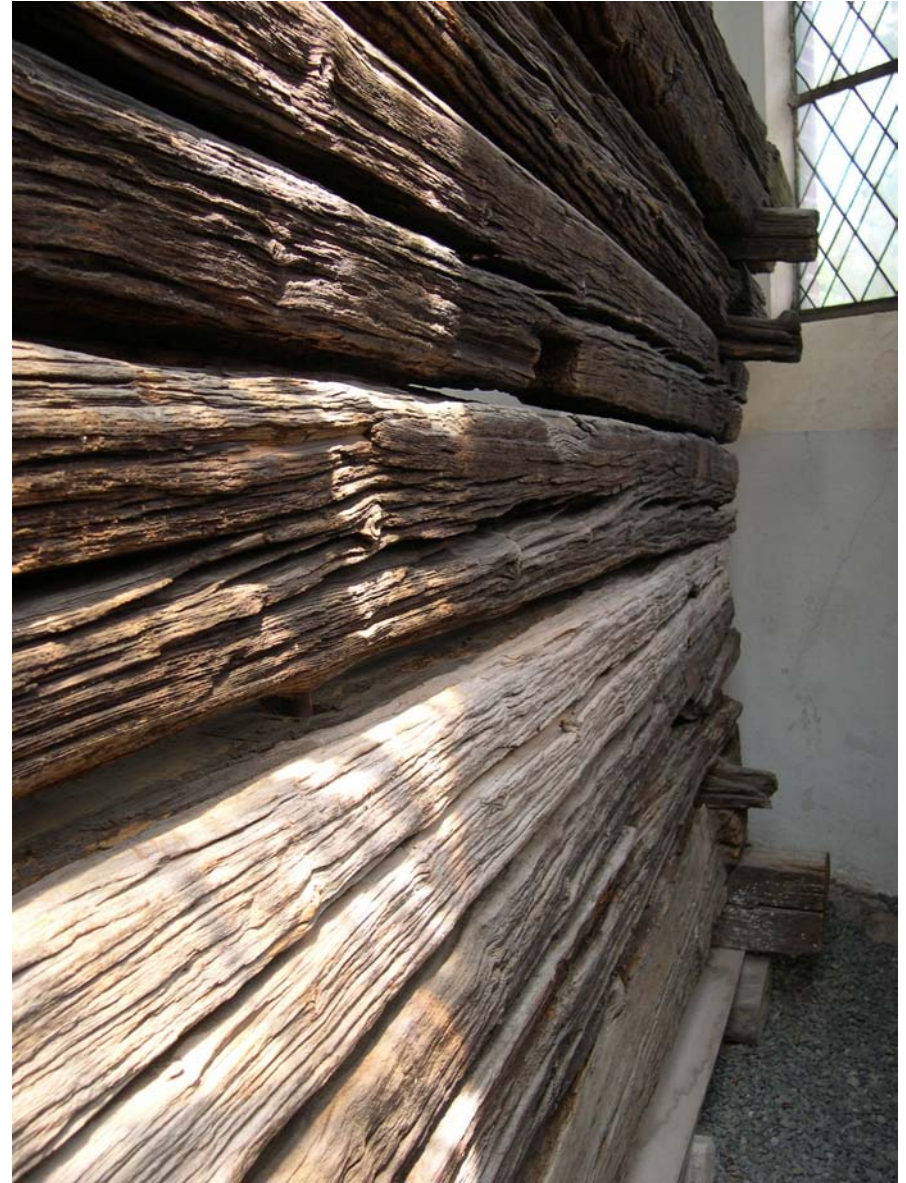
Saarnahuoneen kaakkoisseinä on kulunein ja ollut siis eniten alttiina valolle. Kuva: Niina Uusi-Seppä 2009.

Aitan päällä ollut malkakatto on ehkä ulottunut aitan takana oleviin tolppiin asti. Tällä hetkellä kaakkoon osoittava seinä on ulkopinnaltaan kaikista kulunein, mikä viittaa siihen, että se on ollut eniten alttiina auringonpaisteelle. Lounaaseen päin oleva takaseinä on ulkopinnaltaan erittäin hyvin säilynyt, vaikka juuri siinä on rakennuksen vanhimmat hirret. Sivuseiniin verrattuna se näyttää lähes sisäseinien veroiselta, joten ilmeisesti rakennuksen takana on ollut katos melko pitkään.

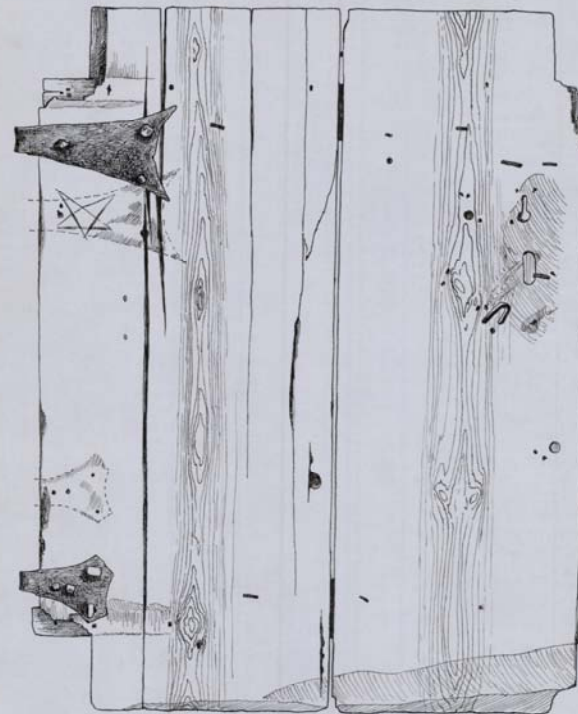
OVEN EHEÄN SARANAN PITUUSLEIKKAUS LUONN. KOOSSA.

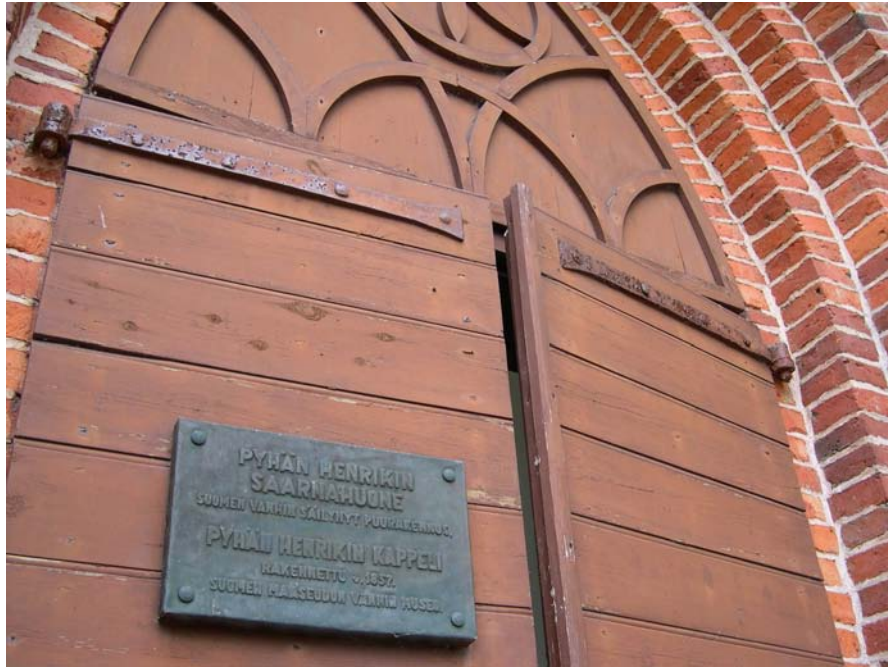
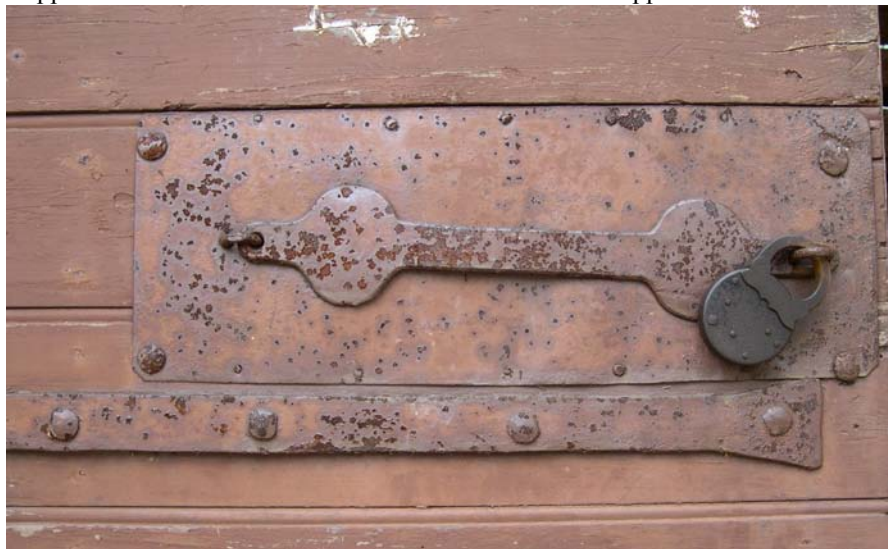
Kappelin ovi ennen maalausta 2004. Kuvat: Niina Uusi-Seppä

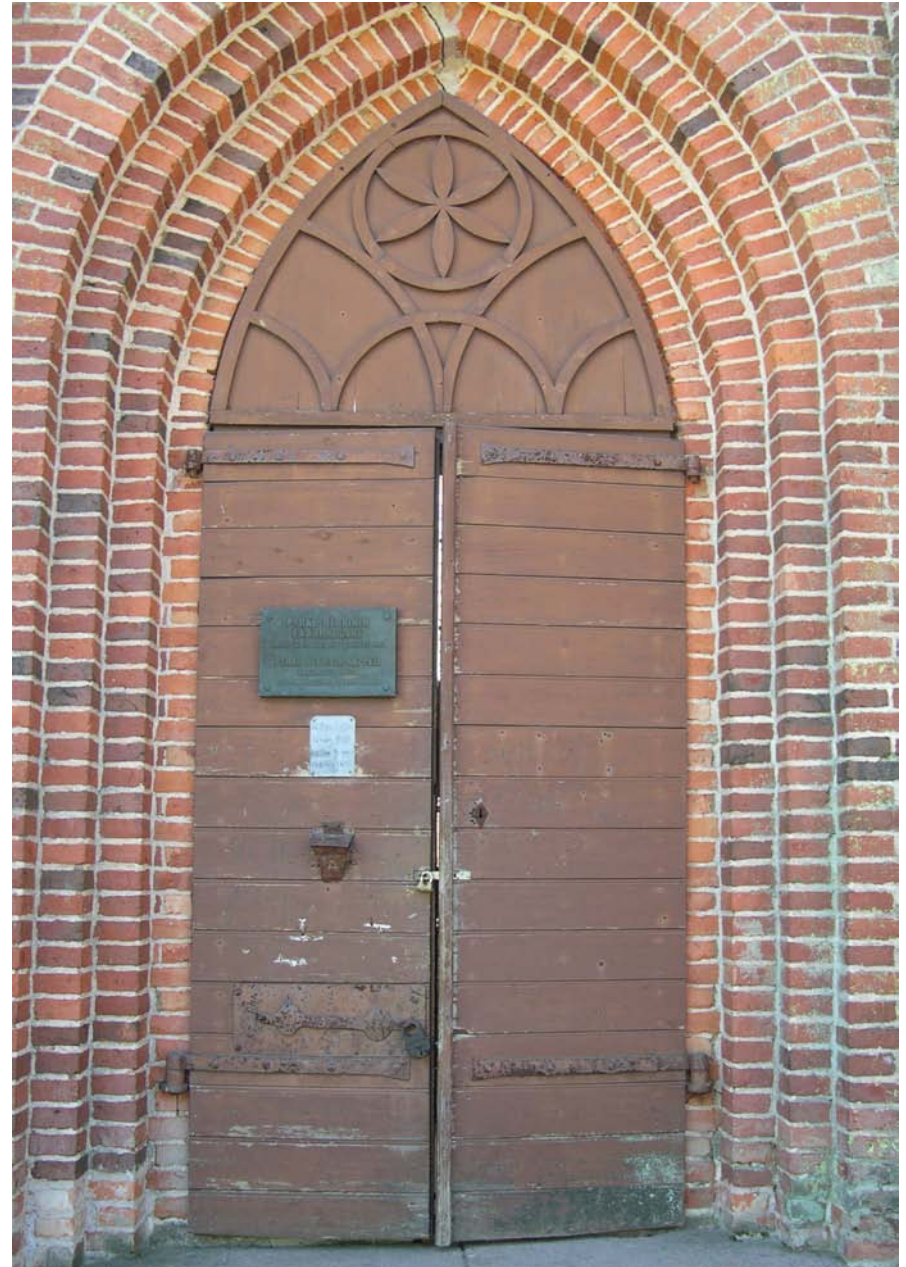
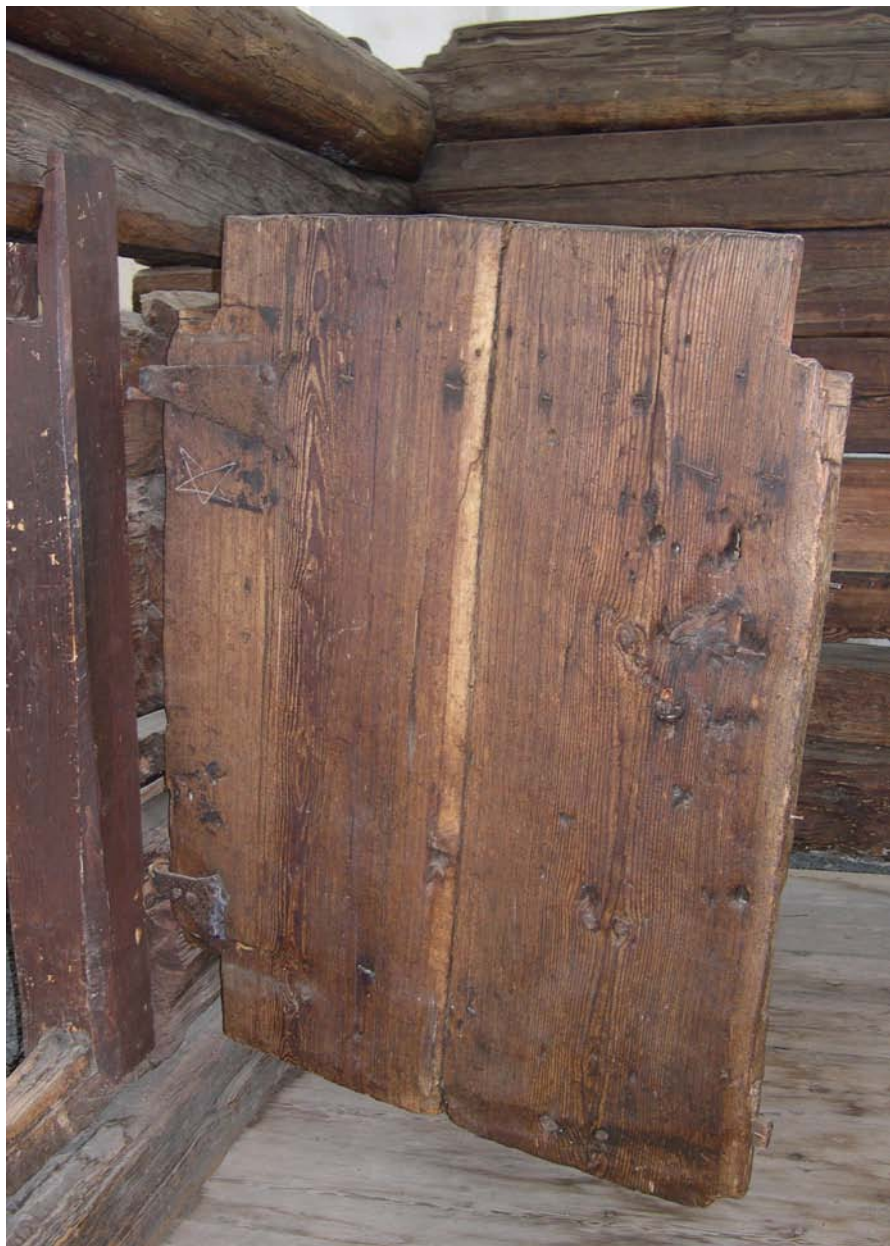
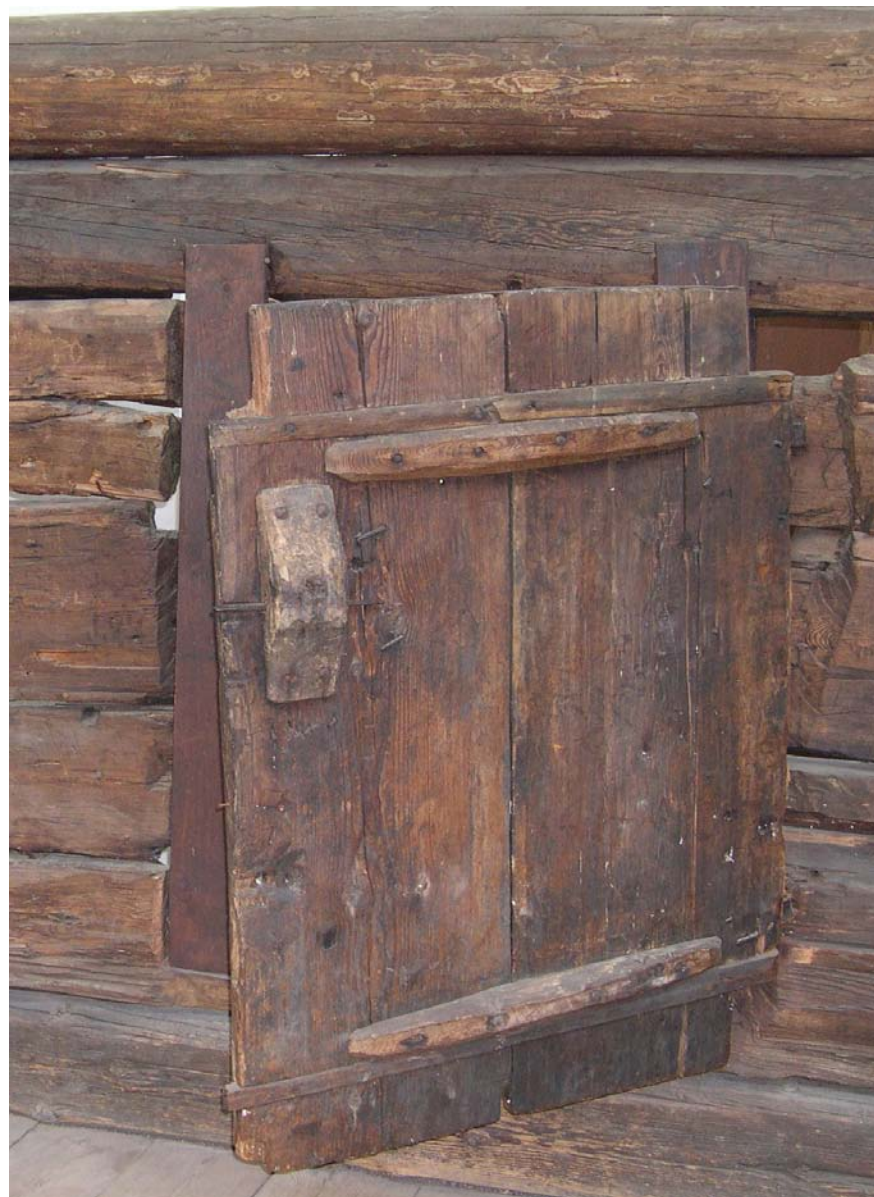
Saarnahuoneen ovi. Kuvat. Niina Uusi-Seppä 2009.

Rakennuksessa on kahdesta leveästä lankusta tehty ovi, jota sitovat kaksi pienaa. Ylempi piena on poikki. Ovesta on lyhyet saranat ja saranatapid ovat hieman eri etäisyydellä seinästä, joten ovi roikkuu. Ovesta on pystysuora puukoppalukko. Ovesta puuttuu pala sekä yläettä alakulmasta saranoiden puoleiselta sivulta. Olisiko ovi kääntynyt aiemmin puusaranoilla, mutta oven puutapid ovat aikojen kuluessa katkenneet ja kuluneet, jolloin ne on sahattu pois? Nykyisetkin saranat ovat tosin erittäin vanhaa, keskiaikaista tyyppiä. Rakennuksen autenttisuutta on kuitenkin ylläpidetty huolellisesti, joten saranatkin on mahdollisesti uusittu jossain vaiheessa mahdollisimman vanhoihin. Nykyisetkin saranat ovat olleet aikaisemmin eri kohdassa, lähempänä toisiaan. Vanha jälki näkyy vielä ovissa. Pentagrammi on ollut ovessa 1950-luvulla, jolloin se on

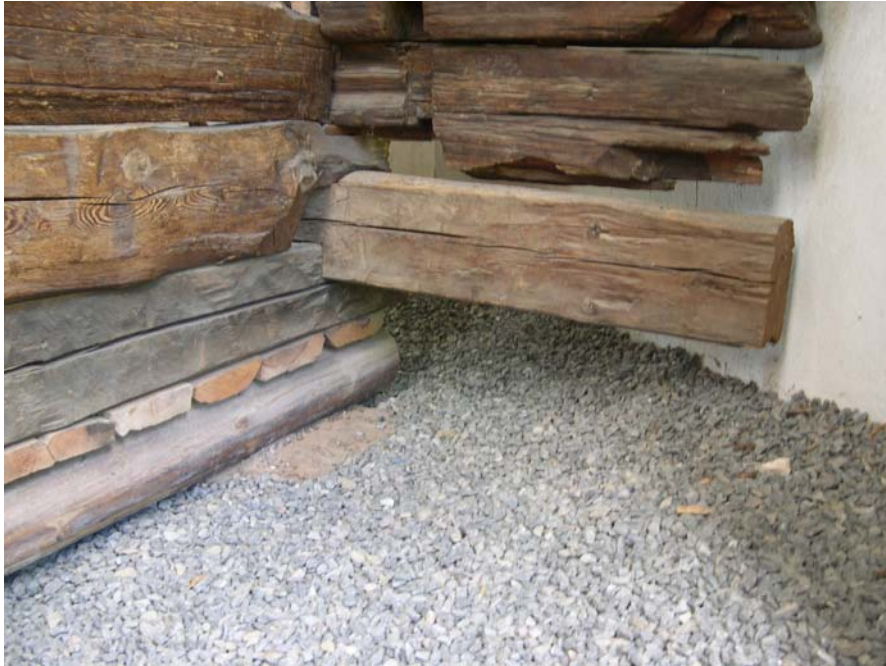
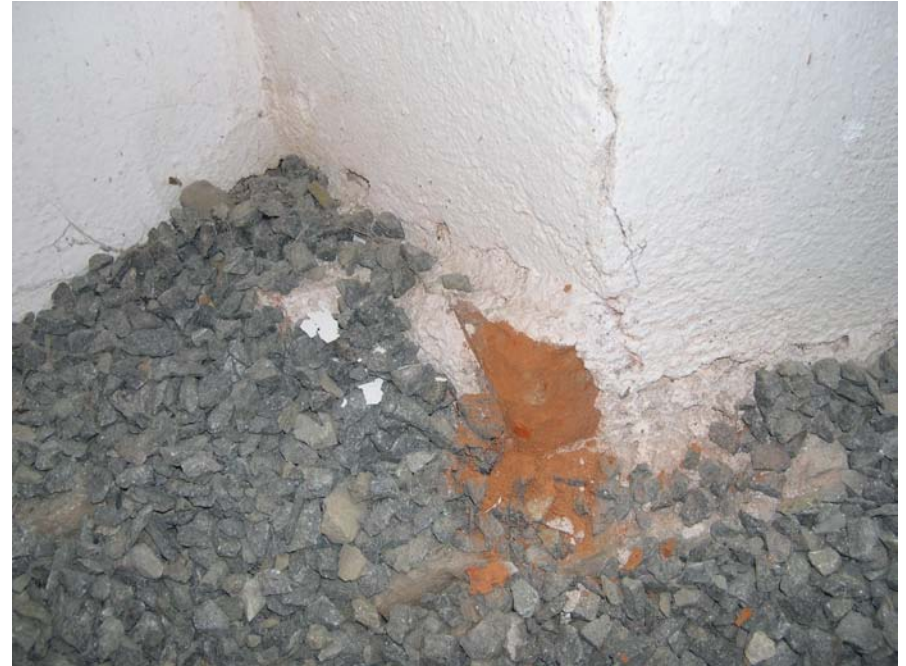
Kappelin soralattiaa ja tukipilarin alareunaa. Kuva Niina Uusi-Seppä 2009.
