## NAANTALIN KIRKON TUTKIMUKSET VUOSINA 1996-97.

### 1. S-HUONEEN ARKEOLOGISET KAIVAUKSET 28.8.-18.10.1996.

Naantalin kirkko S-huone	ALUEET 9601 JA 9602.
MITTAUSPIIRUSTUS	MUSEOVIRASTO RAKENNUSHISTORIAN OSASTO
P.Hakanpää 12.2.1997.	RITARIHUONE 00170 HKI 17 90-40501
	KARTTA 2.

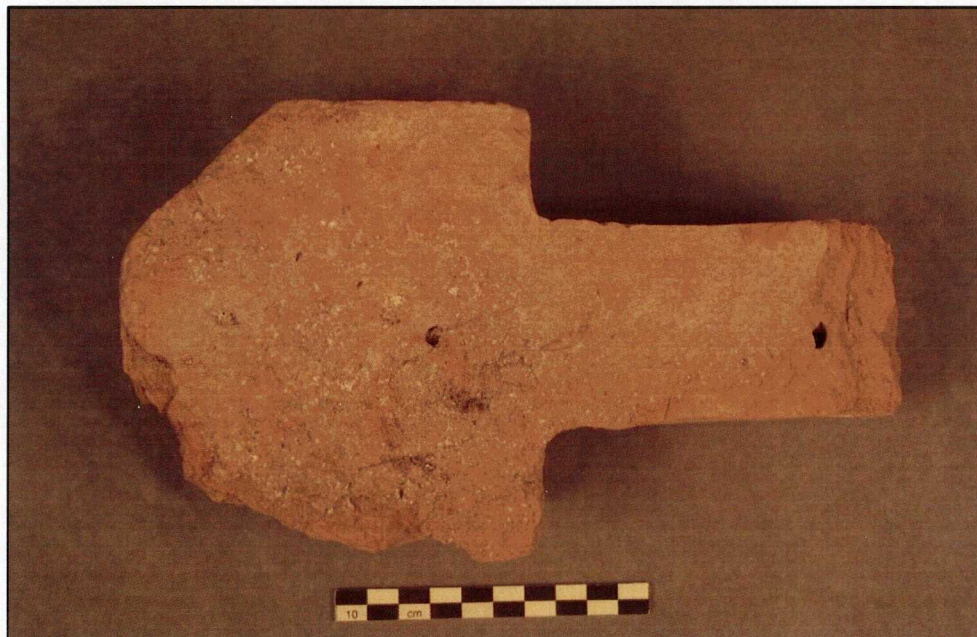
Nuolitiilen katkelma (KM 96050:31). Kuva E. Pettäy

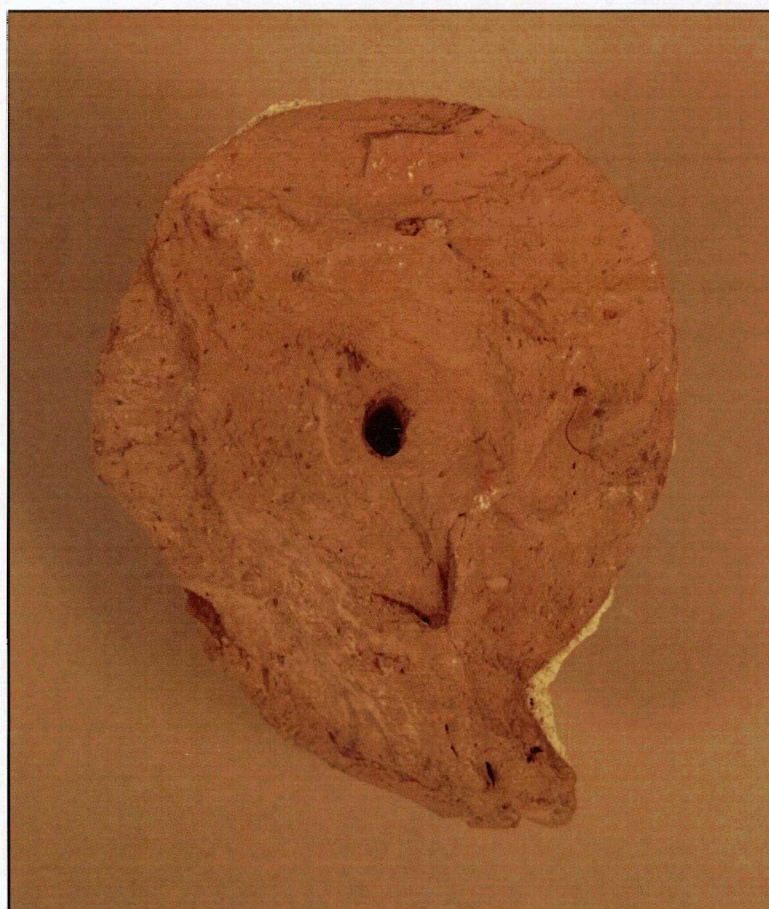
Sauvatiilen katkelma (KM 96050:30). Kuva E. Pettäy
