ASKAINEN, LOUHISAARI

Puhelinkaapelikaivanto luoteisen sivurakennuksen pohjoispuolella, seurantaraportti

Havainnot ja raportointi Antti Suna  
7.5.2007

Museovirasto, rakennushistorian osasto

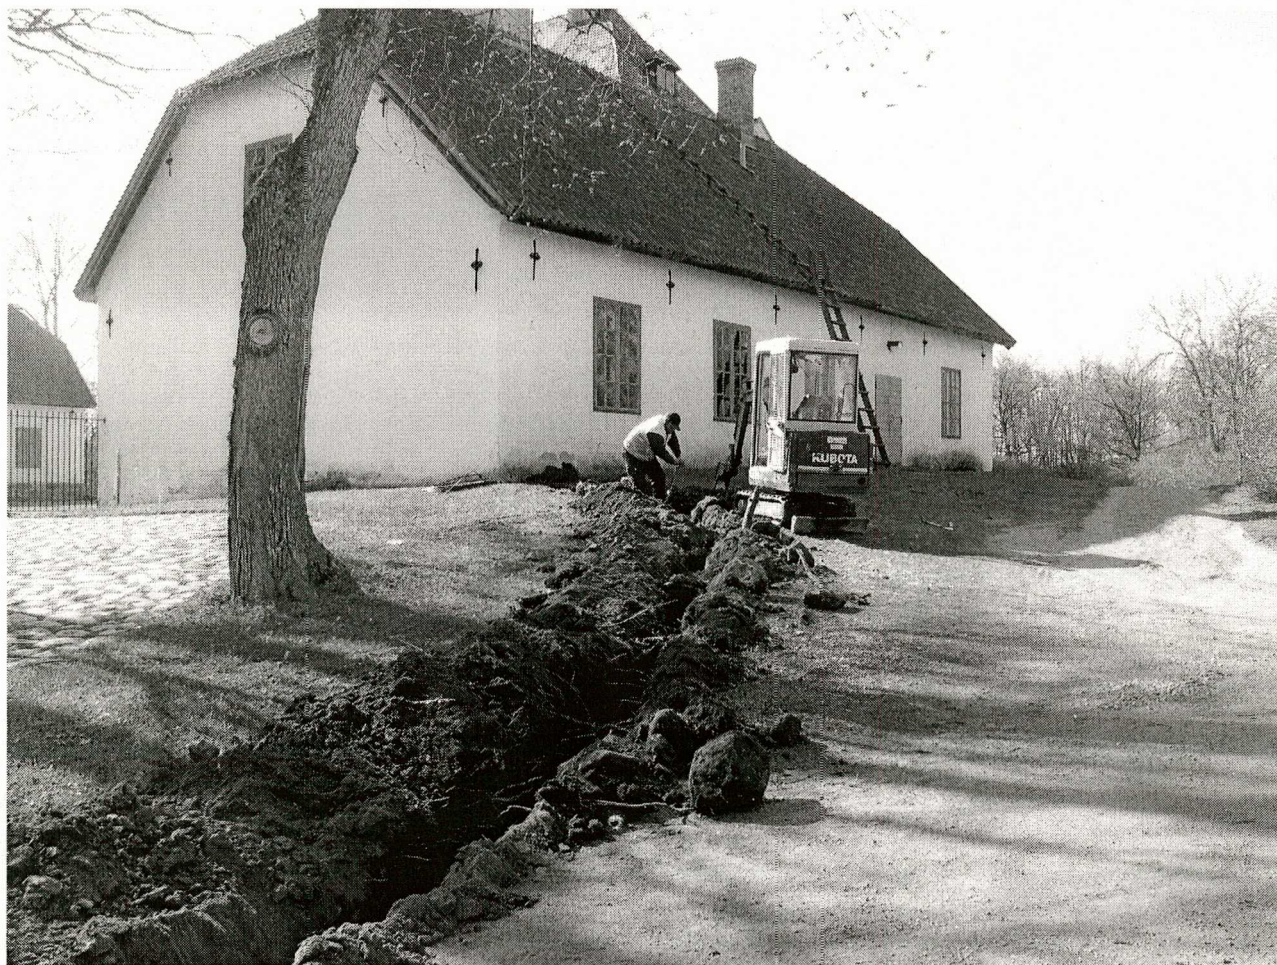
Lännen Puhelin toi Louhisaaren kartanoon uuden puhelinkaapelin vanhan huonosti toimivan tilalle. Tästä syystä jouduttiin kaivamaan kaapelia varten kaivanto luoteisen flyygelin pohjoispuolelle (kuva 149\_4970). Seurannan tarkoituksena oli tehdä havainnot mahdollisista rakenteista ja kulttuurikerrostumista kaivannon halkaisemalla alueella. Mielenkiintoa lisäsi se, että kaivanto kulki sellaisen alueen poikki, jossa mahdollinen vallihauta ennen 1600-lukua oli sijainnut.

- 149\_4969 Puhelinkaapelikaivanto kuusiaidasta etelään.
- 149\_4970 Puhelinkaapelikaivanto luoteisen flyygelin pohjoispuolella.

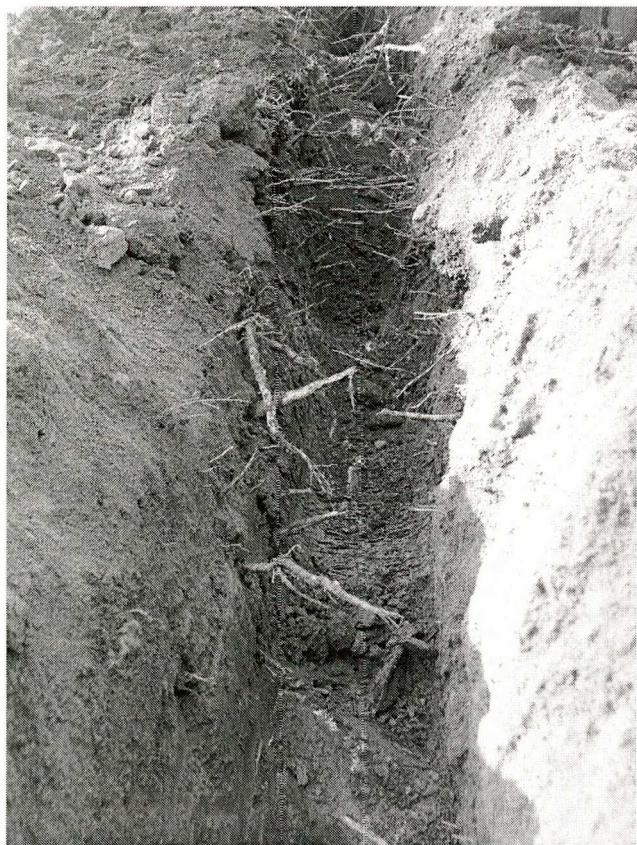
Päällimmäisenä kerroksena soratien pintakerros. Tien eteläreunan kohdalla (piste C) on kaivannon poikki luode – kaakko –suunnassa kivi, josta oli näkyvissä vain keskikohta (kuva 149\_4965). Kivi jäi paikalleen. Sen pinta oli 50 cm nykyisestä maan pinnasta alaspäin eli tasolla + 4.10. Savea oli kiven molemmilla puolilla. Noin 0,5 metriä kivistä taloon eli lounaaseen päin (piste D) kaivannossa oli useita pienempiä kiviä (Ø 10-20 cm), jotka ovat osittain savessa. Tässä kohdassa kaivannon profiilissa oli havaittavissa, että savi loppuu tähän ja humuspitoista massaa on profiilissa koko kaivannon syvyydeltä, joka vielä tässä oli n. 60 cm maan pinnasta alas (kuva 149\_4967). Kivet olivat noin korkeudella + 4.20. Tässä humuspitoisessa massassa on tasaisesti suuria kiviä ja siellä täällä tiilen jäänteitä. Isot kivet ovat yksittäisiä eivätkä näytä muodostavan havaittavaa rakennetta. Kivet ovat lohkomattomia (kuva 149\_4968).

- 149\_4965 Puhelinkaapelikaivanto, tien eteläreunan kohdalla kaivannossa poikittain oleva kivi.
- 149\_4966 Puhelinkaapelikaivanto, tien eteläreunan kohdalla kaivannossa poikittain olevan kiven paikka.

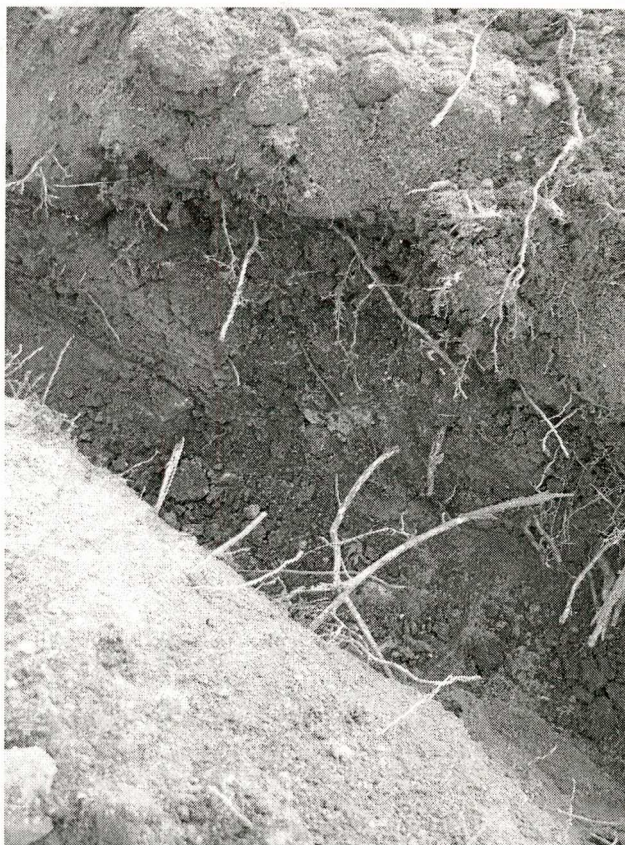
Kaivanto oli tien kohdalla n. 60 syvyinen. Pohjasaven pinta oli tien pinnasta 35 cm alaspäin eli n. tasolla + 4.15. Pohjasaven päällä oli täyttömaa, jonka seassa oli mm. hieman tiilenmuruja.

- 149\_4967 Puhelinkaapelikaivanto, saven ja täyttömaan rajakohta profiilissa.
- 149\_4968 Puhelinkaapelikaivantoa kaivetaan, reunalla kaivannosta nostettuja isoja kiviä.
