HAVAINTOJA KOEKAIVAUKSILTA KUUSISTON LINNASSA KESÄLLÄ 1985

KUUSISTON LINNA, koekaivaus 1985

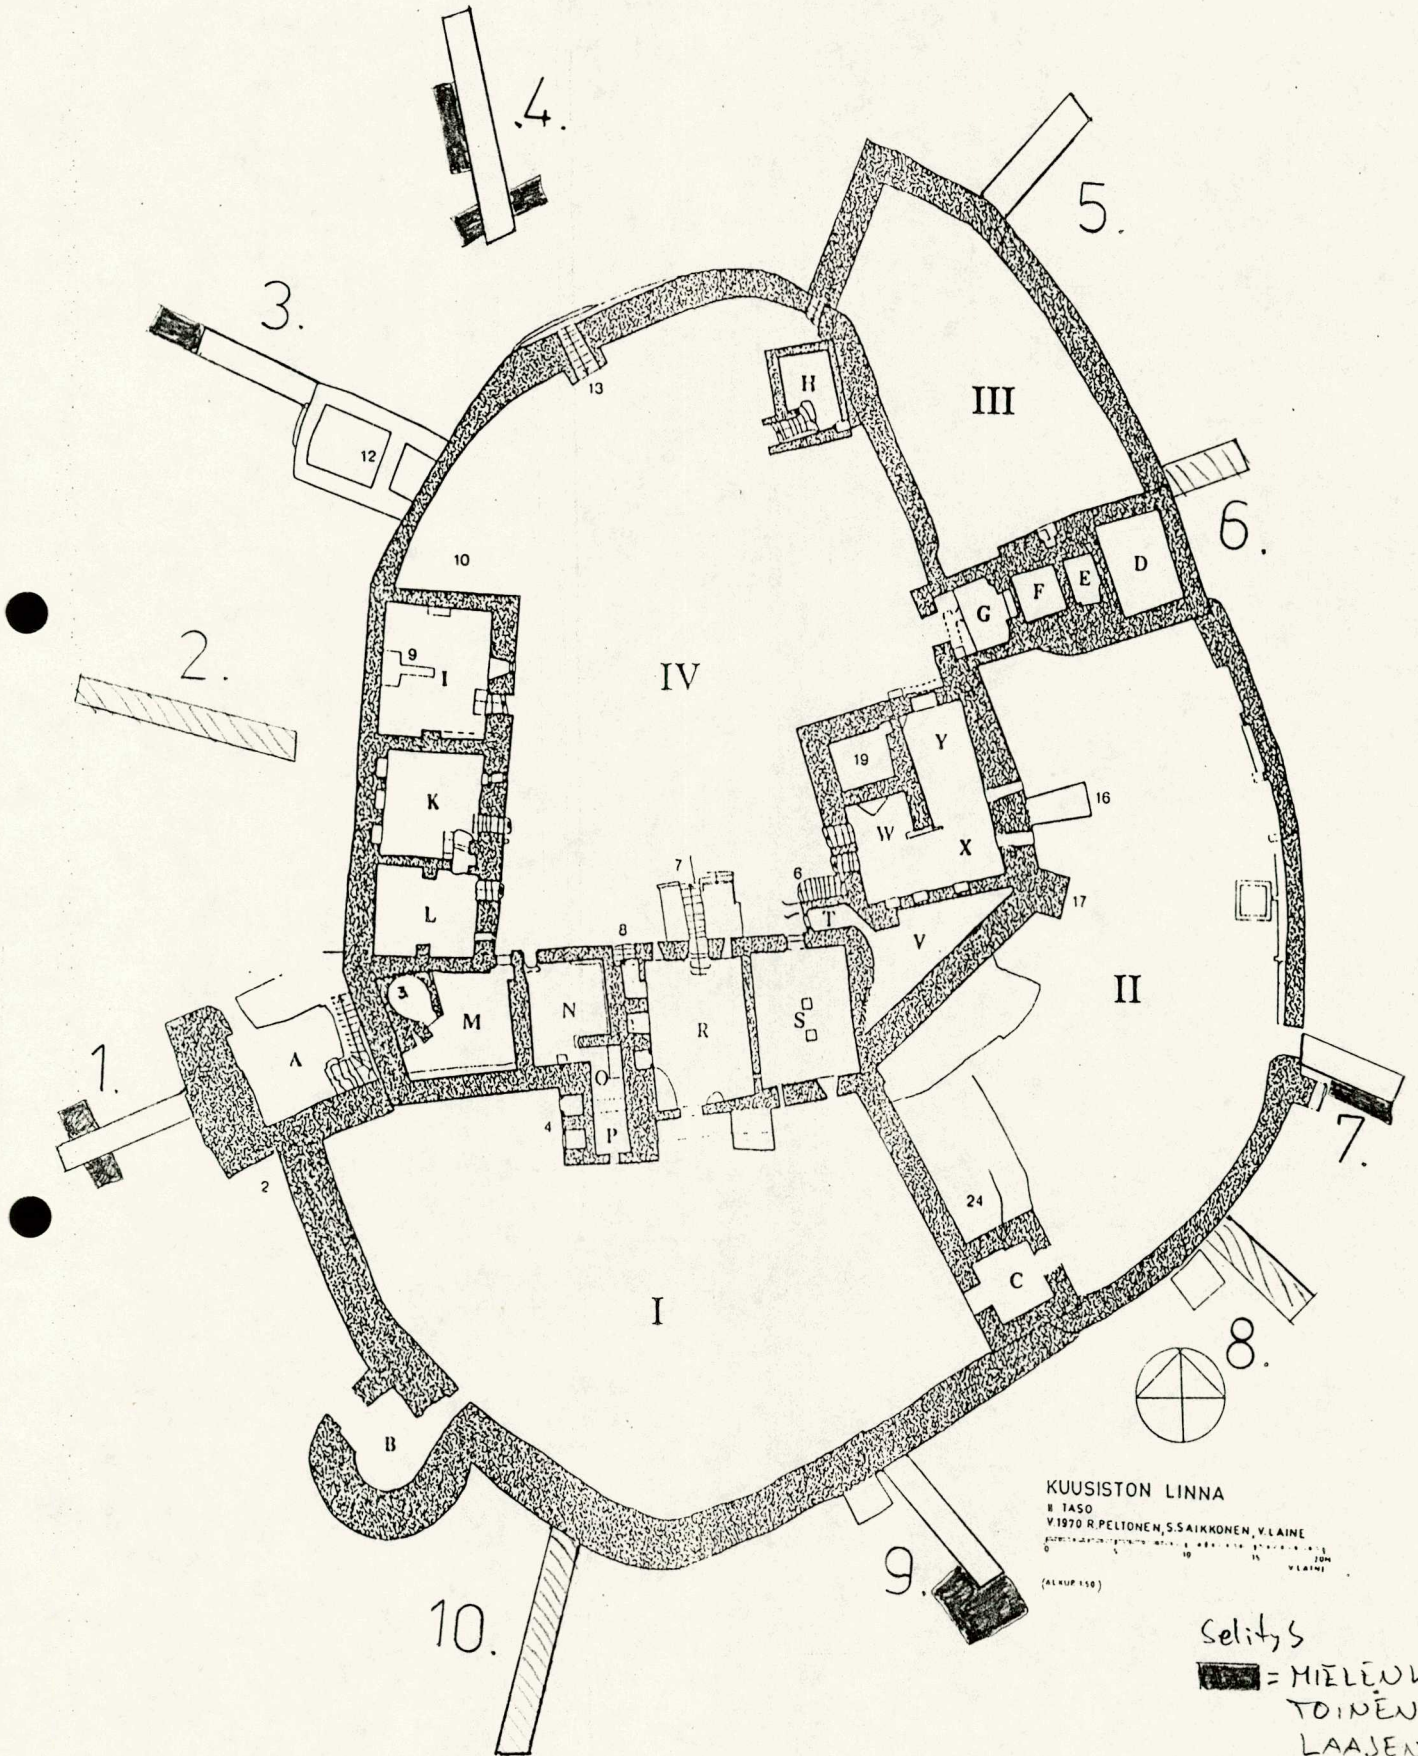
KOESIJEN NUMEROINTI

KUUSISTON LINNA
 II TASO
 V.1970 R. PELTONEN, S. SAIKKONEN, V. LAINE
0 10 20 30 40 50 60 70 80 90 100
1:500
(ALKUP. 1:50)

kaivauskohteet 1985 ja tulevaisuudessa

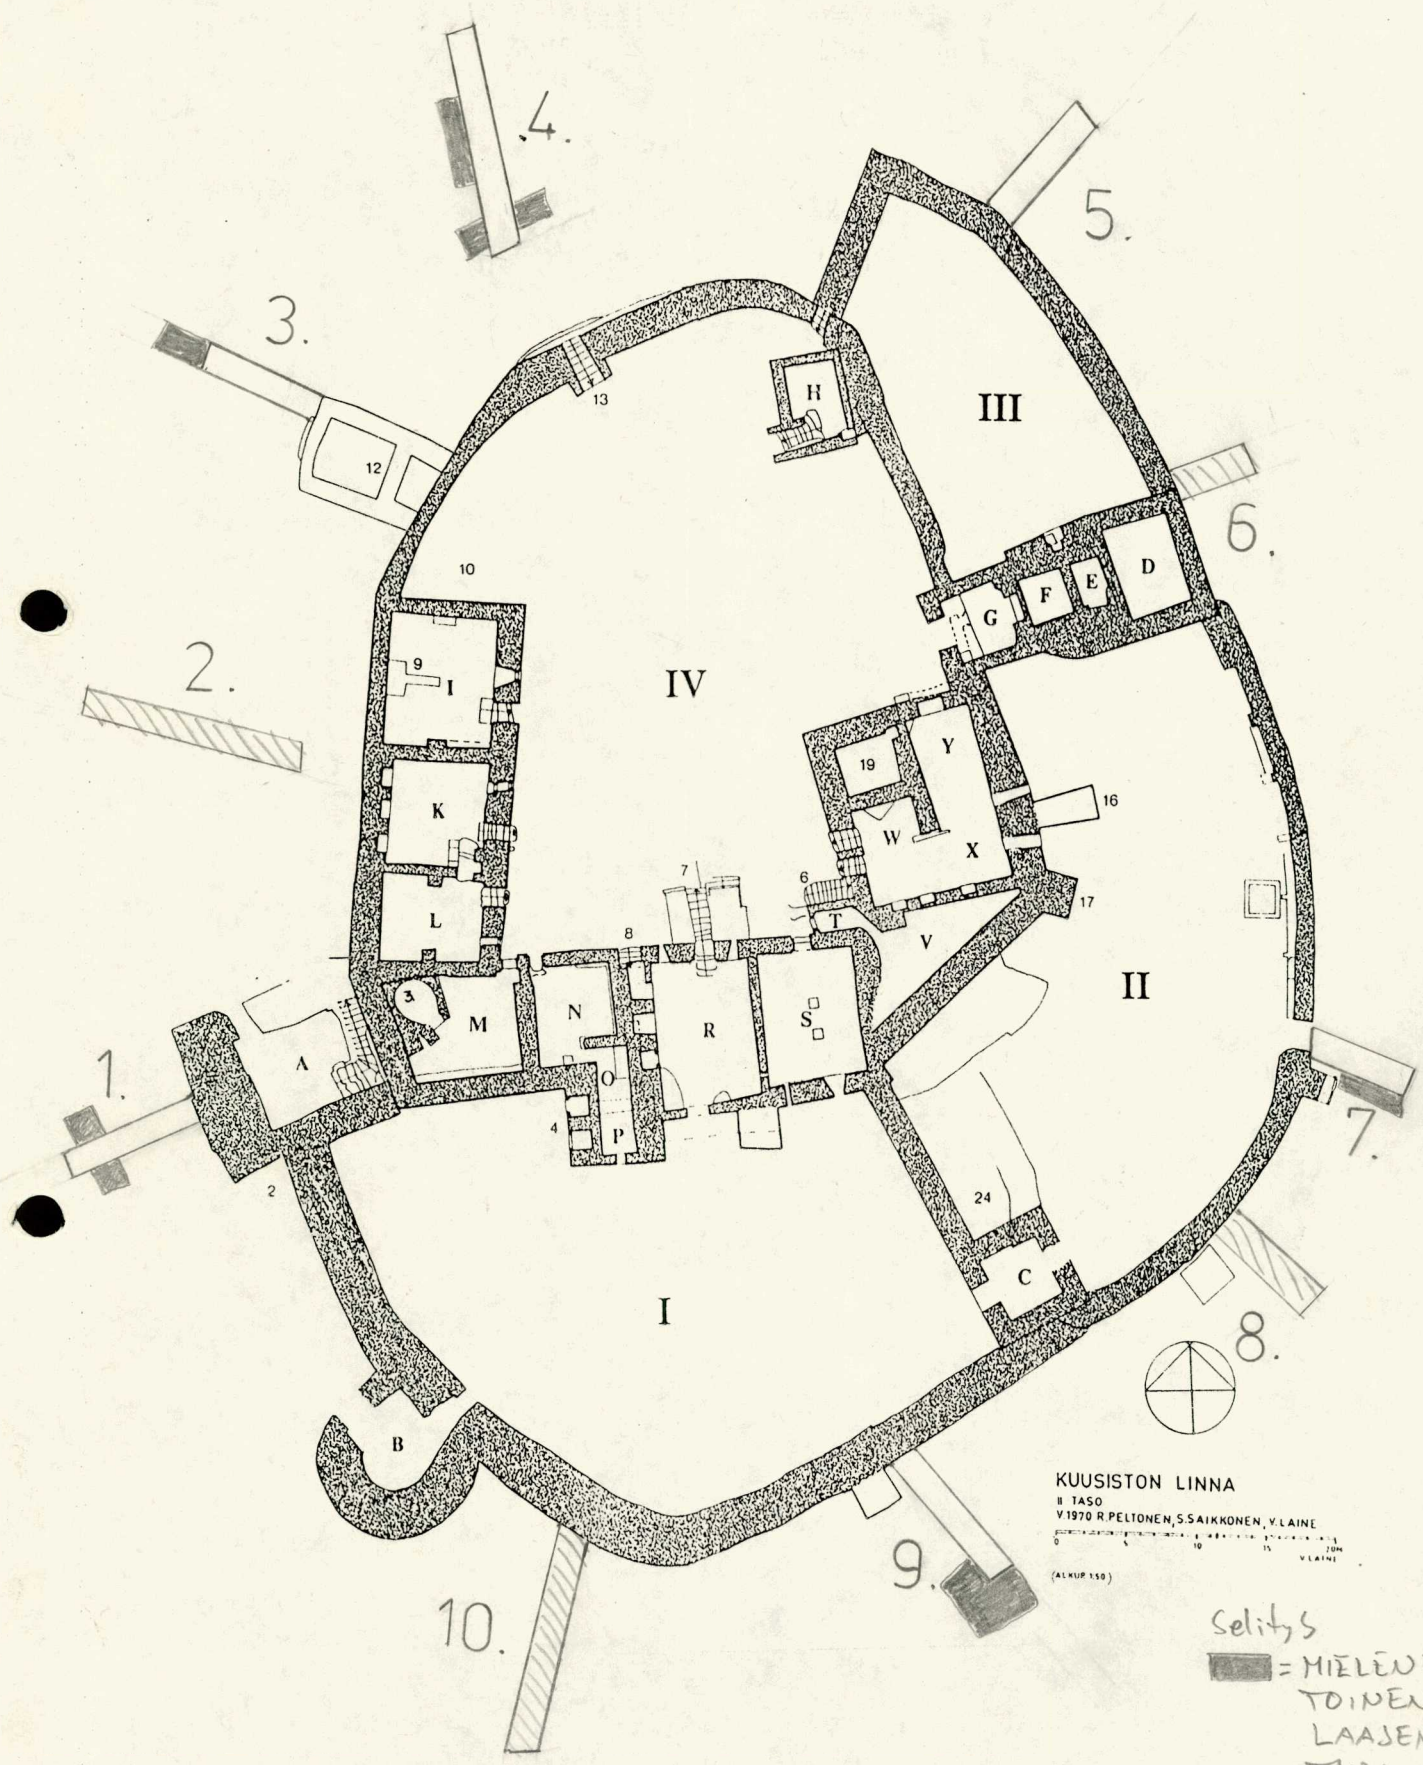
KOEOJIEN NUMEROINTI

KUUSISTON LINNA
 II TASO
 V.1970 R. PELTONEN, S. SAIKKONEN, V. LAINE
 0 5 10 15 20M
 V. LAINE
 (ALKUP. 1:50)
