RAPORTTI

Turun linna

Huone J 105

Salaojakaivaus

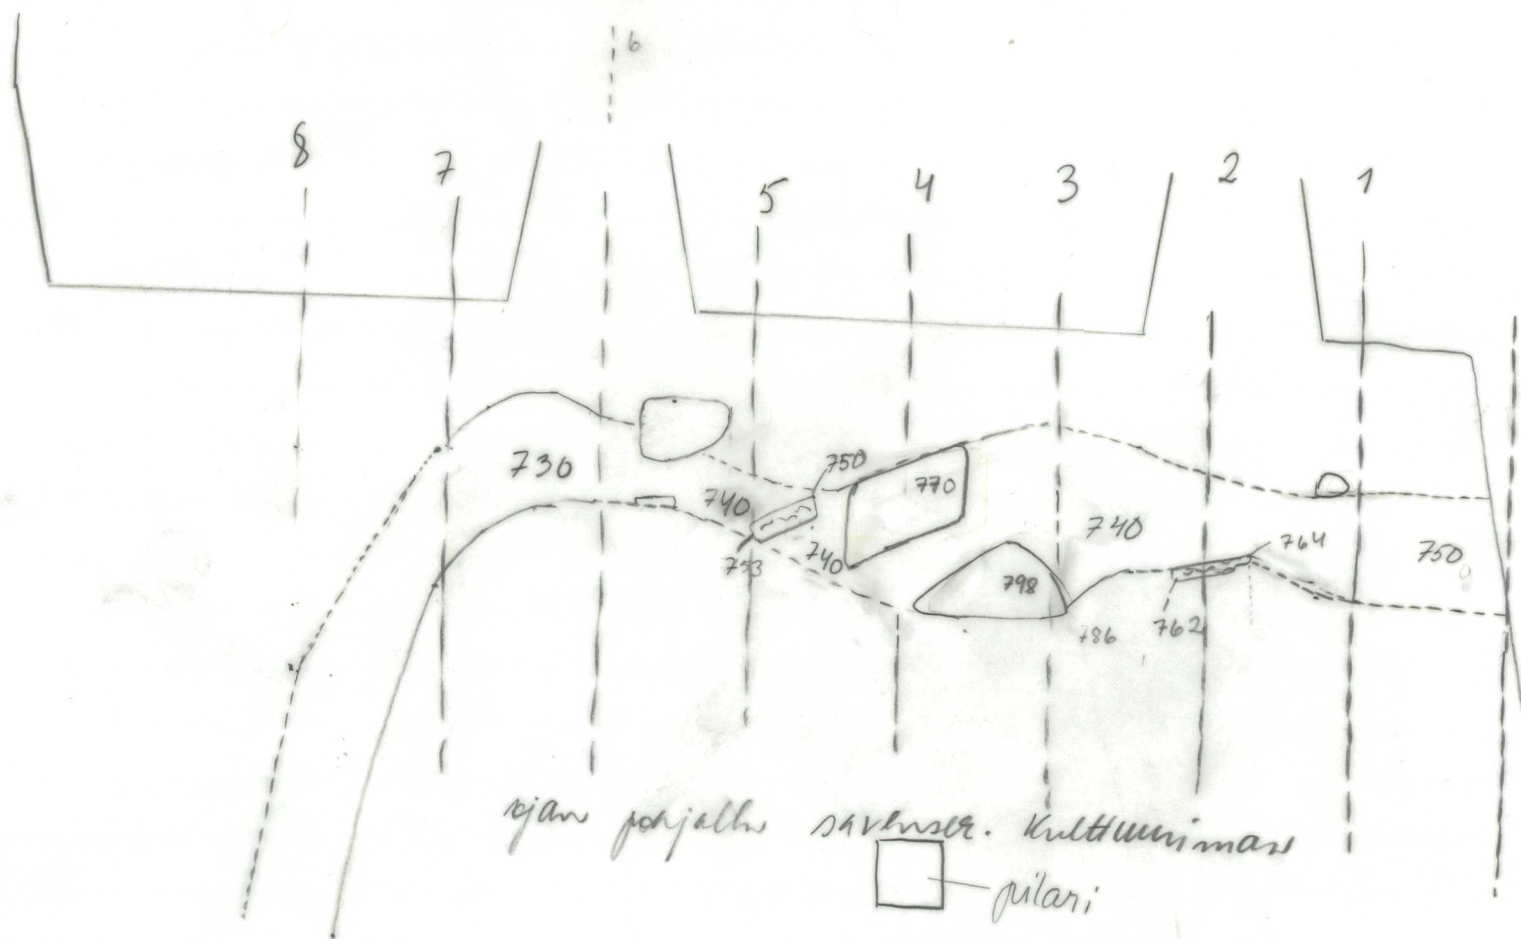
Turun linna |  
päälinna, 1105  
salaojakaivanto  
1:50 du  
3.3.1989

Salaoja sijaitsee n. 70-115 cm huoneen eteläseinästä pohjoiseen eteläseinän suuntaisesti. Oja ulottuu länsiseinään asti. Ojan

pituus länsiseinästä itäänpäin on n. 635 cm. Tässä kohden oja kääntyy pohjoiseen ja ulottuu pohjois-eteläsuunnassa uuteen valettuun kanaaliin asti eli n. 4 m päähän eteläseinästä pohjoiseen. Salaojaputki päättyy länsipäässään länsiseinään. Itäpäässä putki jatkuu uuden valetun LVI-kanaalin alle ja sieltä suuren LVI-kanaalin alla olevaan salaojakaivoon. Suuri LVI-kanaali sijaitsee herrainkellarin alla. Salaojakaivosta putki tulee pohjoismuurin alta Linnankadulle, jossa se yhdistetään viemäriverkostoon.

Kaivamisen päätyttyä salaojaa dokumentoitiin valokuvaamalla ja kartoittamalla. Kaivaustapahtumat ja havainnot työstettiin jälkityövaiheessa raportin muotoon. Salaojasta otettiin 12 mustavalkokuvaa, joista neljä on yksityiskohtakuvia kivistä ja puista (no:t 447/2, 447/3, 447/5, 447/6) ja kahdeksan yleiskuvia länteen ja itään (no:t 446/14, 446/15, 446/17, 446/18, 447/8, 447/9, 447/11 ja 447/13). Lisäksi otettiin väridiakuvia. Kaivannosta tehtiin yksi tasokartta ja yksi profiilikartta. Profiilikartta on laadittu ojan pohjoisprofiilista mittakaavassa 1:10. Tasokartta piirrettiin mittakaavassa 1:50 aikaisemmin tehdyyn karttapohjaan.

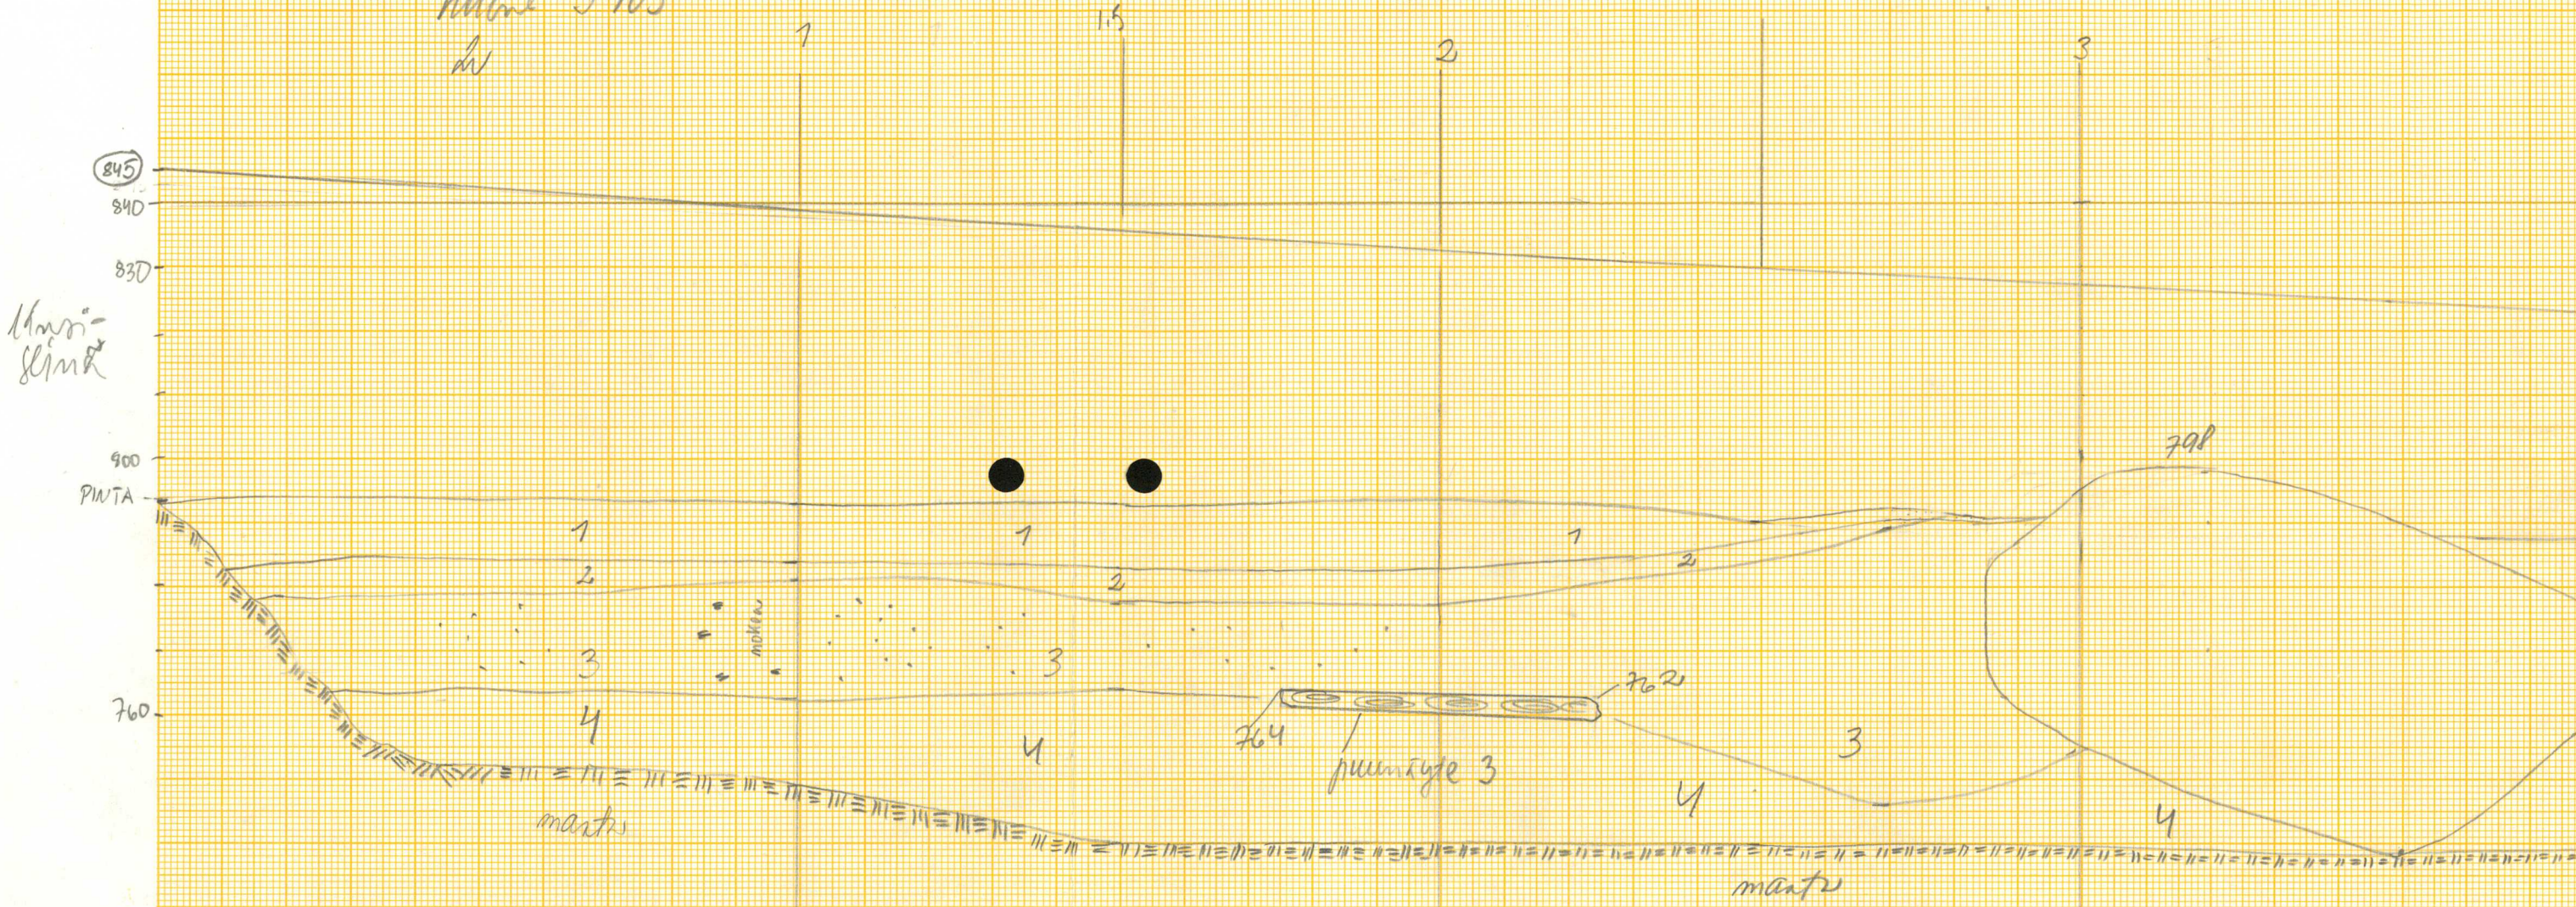
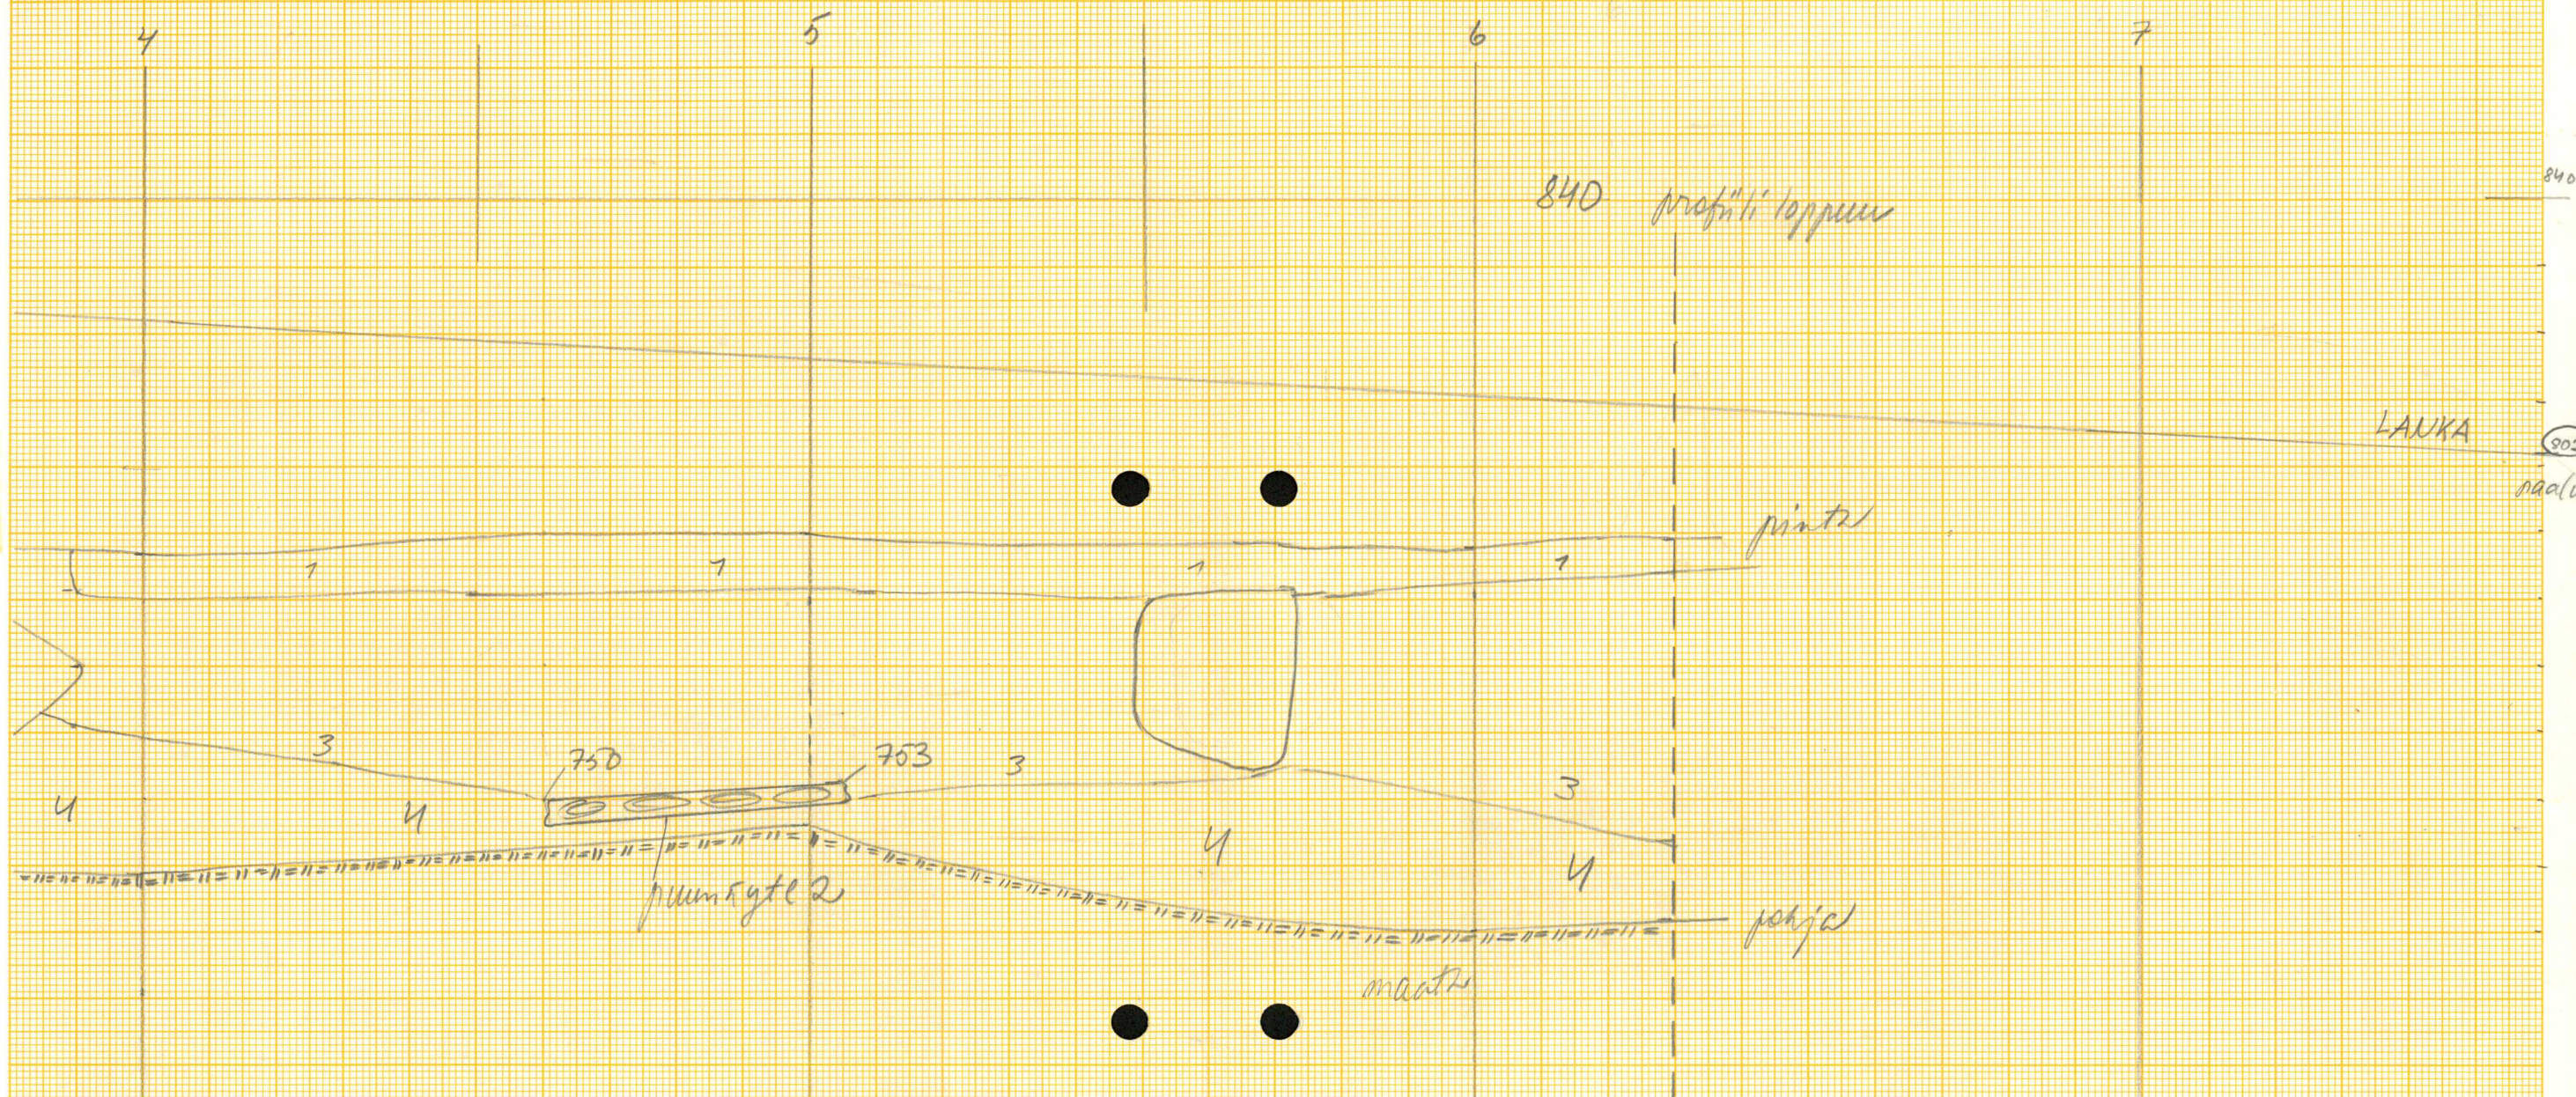
# Selvaajon pohjoisprofiili

- + 793 1 = transiittoran
- + 783 2 = luostin
- + 778 3 = puunäyte 3 = sarvusee, hiereä, tihkupaljo, jikkunivä, lanstia itäpänsä
- + 764 4 = sarvusee. kulttuurimaa

Salaojaa kaivettaessa todettiin neljä päällekkäistä maakerrosta. Ylimmäisenä korkeudella + 793 cm mpy oli ojan länsipäässä n. 9-11 cm paksuinen uusi hiekkakerros, joka jatkui ojan itäosassa suurten kivien jälkeen n. 7-9 cm paksuisena. Seuraavana maakerroksena oli korkeudelta + 783 cm mpy alkaen n. 3-6 cm paksuinen laastikerros, joka ulottui ojan länsipäässä suuriin kiviin asti

eli n. 285 cm lännestä itään. Korkeudelta + 778 cm mpy alkoi purkujätekerros, jossa oli savensekaista hiekkaa, tiilenpaloja, pieniä kiviä ja ojan itäpäässä lisäksi laastia. Alin kerros oli savensekaista kulttuurimaata, joka alkoi korkeudelta + 764 cm mpy.

Litteä, suorakaiteenmuotoinen puu, jossa on vierekkäin kaksi rautanaulaa. Naulojen kanta on muodoltaan pyöreä, halk. 10 mm ja varsi litteä, halk. 3 x 5 mm. Naulojen varret näkyvät puun toiselle puolelle taivutettuina. Puu on melko lahoa. Puussa on hieman laastia. Puun pituus 560 mm, leveys leveimmillään 130 mm, paksuus 19 - 32 mm. Puu näkyy profiilikartassa itäisenä puuna.

Paksuhko, melko hyväkuntoinen ja suorakaiteenmuotoinen puu, johon on isketty rautanaula. Vain naulan kärki on puussa kiinni. Naula on melko pitkä. Sen varsi on suora, nelikulmainen ja keskellä kantaa. Kanta on pyöreä. Puussa on hieman laastia. Toiselta puolelta on puun alkuperäinen pinta lähes kokonaan murtunut pois. Alkuperäinen pinta on 5 - 7 mm korkeammalla kuin nykyinen pinta. Puun toista päätä on kavennettu. Pituus 715 mm, leveys keskeltä 128 mm, päissä 80 ja 60 mm, paksuus päissä 44 mm, keskellä 44 mm, alkuperäisen pinnan kohdalla 51 mm. Alkuperäinen pinta on tumma. Naulan pituus 74 mm, kannan halk. 10 x 10 mm, varren halk. 5 x 5 mm. Puu näkyy profiilikartassa läntisenä puuna.
