TURUN LINNA, Päälinna, sisäpihan kaivaus 30.9.1991 - 18.5.1992

Muistiinpanot
Leena Venhe

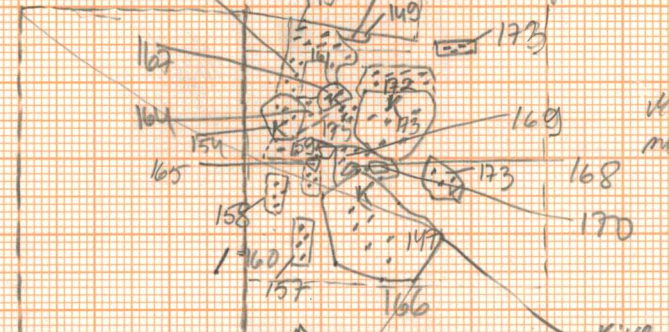
alue 7 ja 8

Suuri porras-
tonni

11.10.91

1:50

1 = hamma
hieta + kivet

2 = liava

3 = purkuma

4 = paloma

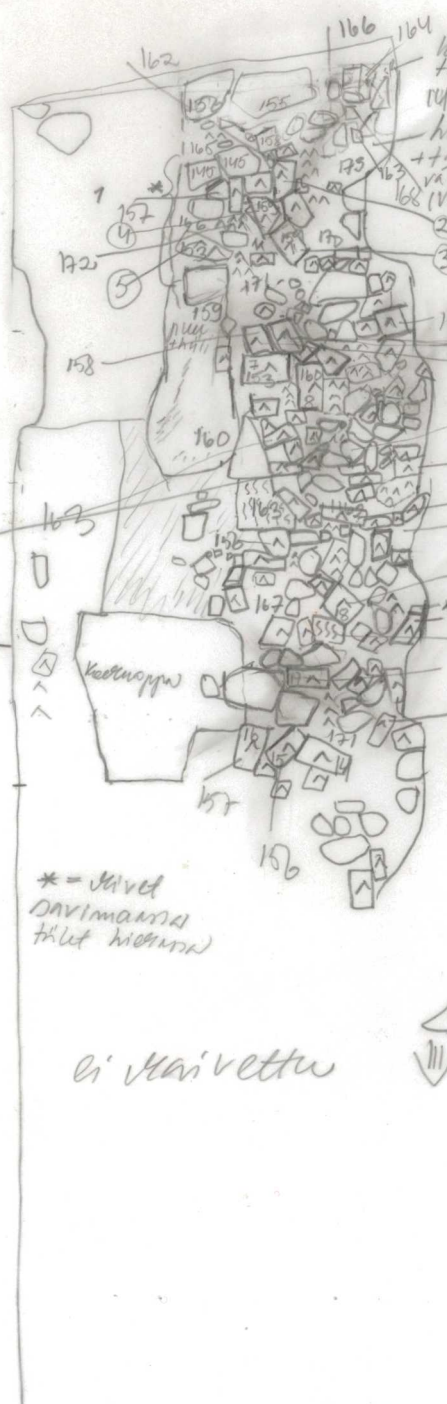
Maartti 9

Vellat, joutok t
 to, vähän kunnostu
 1 = kova, kammari
 moorin
 2 =

III = hiiransel
 ravi
 18.3-
 20.3.92 kome
 1037-59 =
