Museovirasto, Muinaisjännösten hoito, hoidon ja käytön tarkastus

Päivämäärä: 9.1.2012

Asia: Maastokäynti / Helsinki pronssikautiset röykkiöt: **Humallahti** (mj.rek.nro. 91010019), **Tukholmankadun ja Paciuksenkadun kulma** (mj.rek.nro. 91010018), **Ruutikellari** (mj.rek.nro. 91010017), **Lehtisaari** (mj.rek.nro. 91010016), **Kulosaaren puistotie** (mj.rek.nro. 91010020), **Hitsaajankadun ja Itäväylän väli** (mj.rek.nro. 91010021), **Herttoniemen satama** (mj.rek.nro. 91010022)

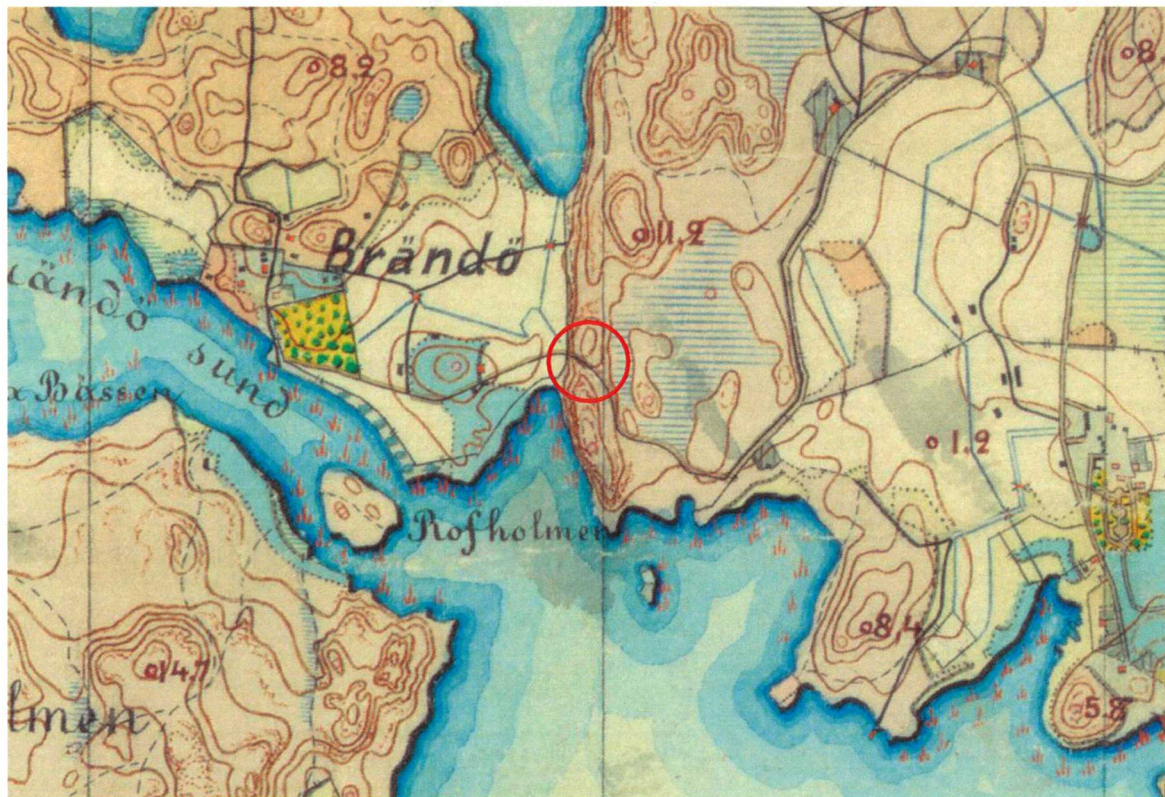
Helsinki Hitsaajankadun ja Itäväylän väli: tiehavainto

1800-luvun lopun ja 1900-luvun alun taitteessa laadituissa Senaatinkartastoissa on nähtävissä tie, josta mahdollisesti edelleen on havaittavissa maastossa tiepohjaa pronssikautisen röykkiökohteen itä-/eteläpuolella. 1800-luvun puolivälissä laadituissa pitäjänkartastoissa alue on jätetty kuvaamatta tarkemmin, joten tien olemassaolosta tuolloin ei voi tehdä luotettavia päätelmiä. Röykkiön summittainen sijaintikohta on merkitty punaisella ympyrällä karttaan.

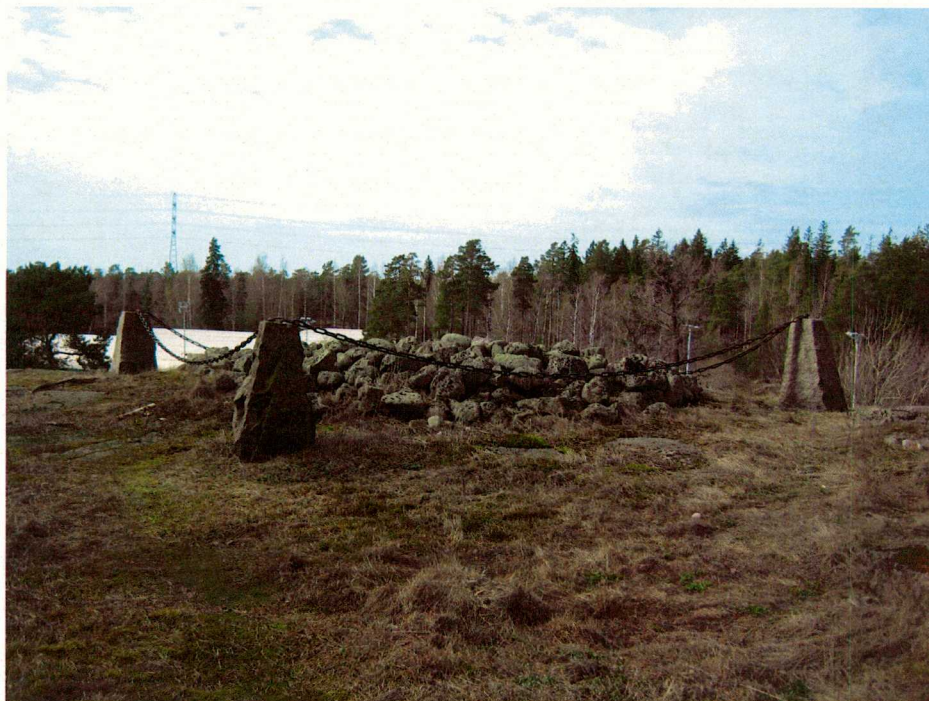
3. Helsinki **Humallahti** (mj.rek.nro. 91010019) sijaitsee Meilahden sairaalan lounaispuolella Humallahden itäpuolisella korkealla kalliolla. Se on tehty kivistä kalliopohjalle. Kohde on tutkittu kaivauksin vuonna 1886 ja entistetty sen jälkeen. Kohteen ympärillä on kivipylväät, joihin kiinnittyvät rautaketjut. Kohdetta hoidetaan osana viheralueen hoitoa siivoamalla ja poistamalla vesakko. Aika-ajoin pylväitä kaadetaan. Pylväät nostaa ylös Helsingin kaupunki. Sijaintikoordinaatit: 6674090 / 383788.

Kuva 1. Humallahden röykkiö. Kuvattu idästä.

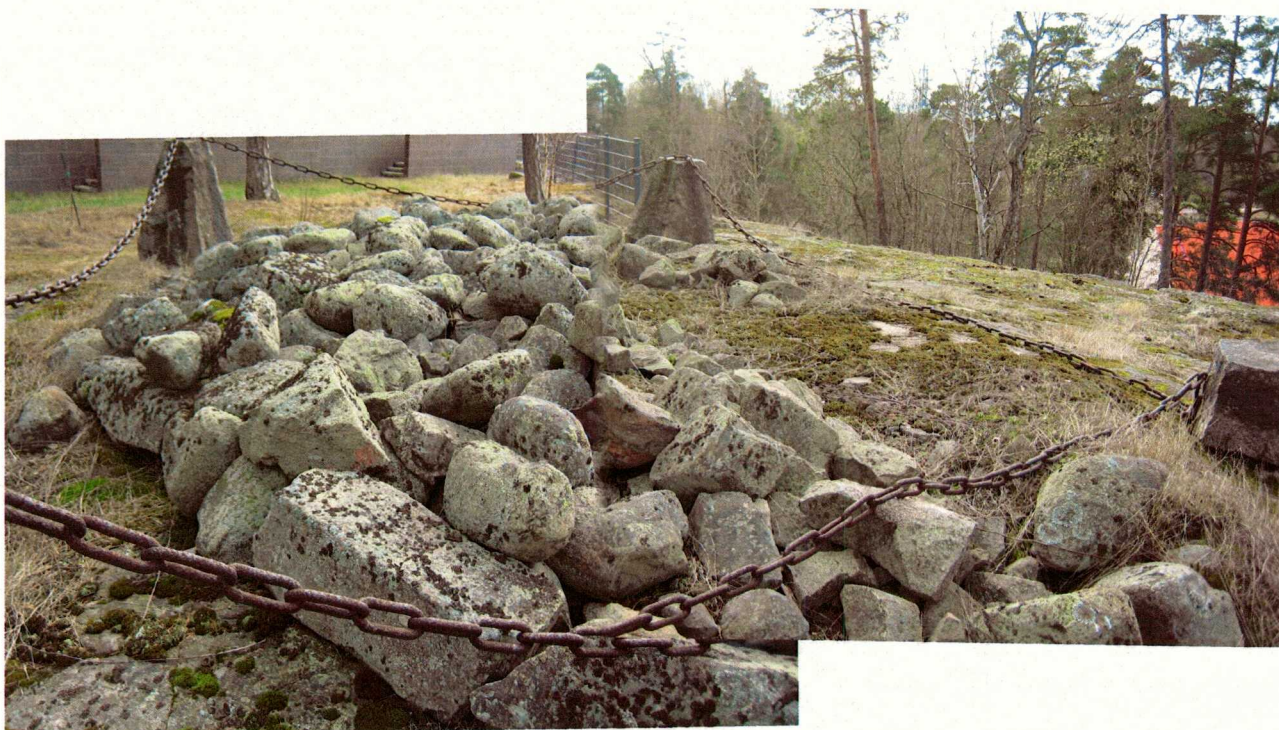
4. Helsinki **Tukholmankadun ja Paciuksenkadun kulma** (mj.rek.nro. 91010018) sijaitsee avokallion päällä kerrostalon takapihalla. Se on tehty kivistä kalliopohjalle. Kohteessa on tehty kaivaus vuonna 1935, minkä jälkeen röykkiö on entistetty. Kohteen ympärillä on kivipylväät, joihin kiinnittyvät rautaketjut. Kohdetta hoidetaan osana viheralueen hoitoa siivoamalla ja

poistamalla vesakko. Käyntihetkellä yksi pylväistä oli kaadettu. Pylvään nosto sovittiin Helsingin kaupungin kanssa. Sijaintikoordinaatit: 6674481 / 383565.

Kuva 2. Tukholmankadun ja Paciuksenkadun kulman röykkiö. Yhdistelmäkuva. Kuvattu koillisesta.

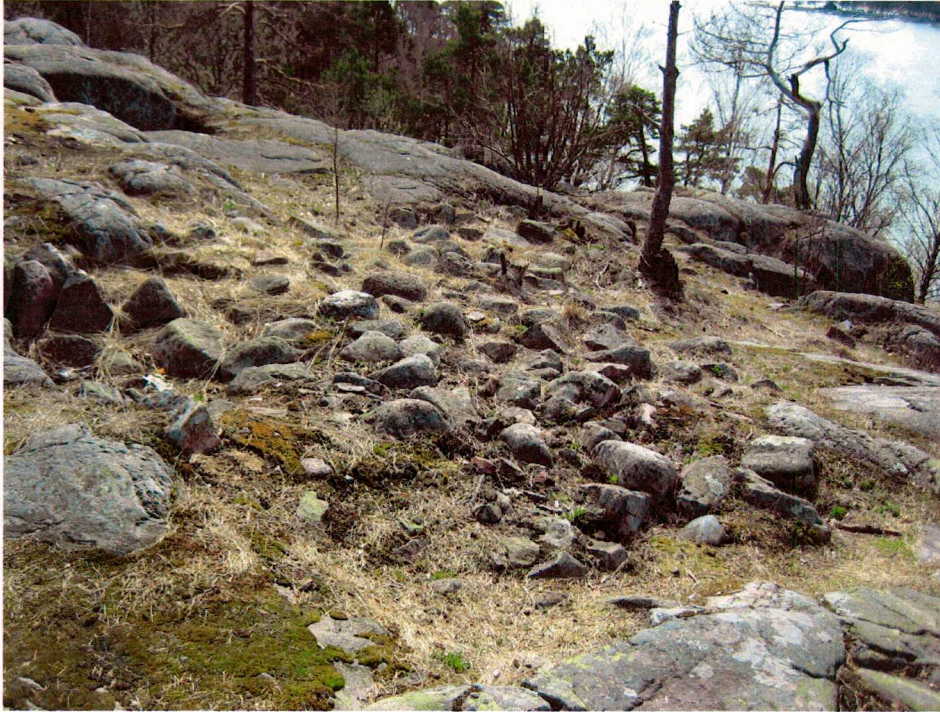
5. Helsinki **Ruutikellari** (mj.rek.nro. 91010017) sijaitsee korkealla kalliolla Meilahden urheilukentän lounaispuolella ja Seurasaarensalmen itäpuolella. Röykkiö on rakennettu kivistä kalliopohjalle. Röykkiö on pääosin tuhoutunut, mutta sen mahdollista pohjakiveystä on vielä havaittavissa kalliolla. Kalliolla on kiveystä kahdessa kohtaa (A ja B), eikä röykkiön varmaa sijaintia vaikuta olevan mahdollista enää paikantaa. Kohde on tutkittu kaivauksin vuonna 1950 ja entistetty sen jälkeen. Kohdetta ei hoideta eikä siihen ole tarvettakaan. Sijaintikoordinaatit: 6674204 / 383211.

Kuva 3. Ruutikellarin mahdollinen röykkiön pohjakiveys (A). Kuvattu luoteesta.

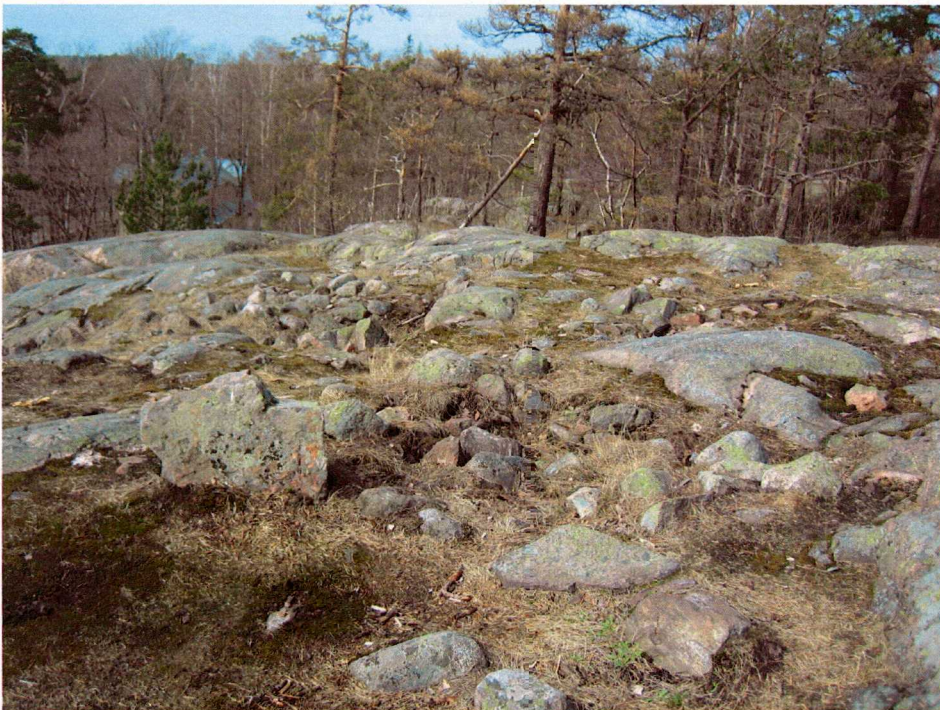
Kuva 4. Ruutikellarin mahdollinen röykkiön pohjakiveys (B). Kuvattu idästä.

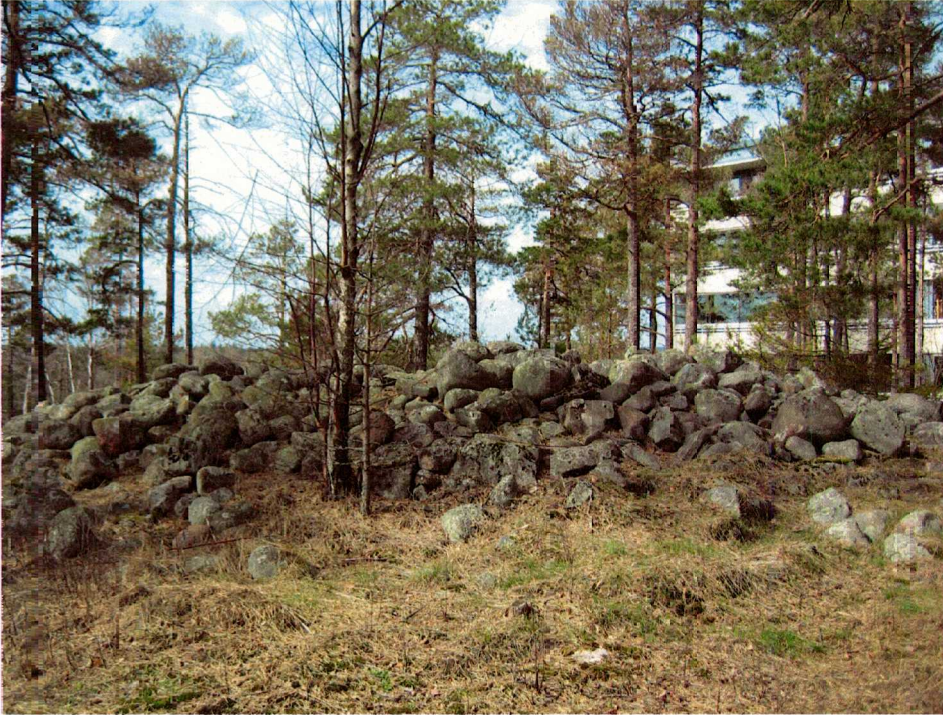
6. Helsinki **Lehtisaari** (mj.rek.nro. 91010016). Kaksi selvästi hahmotettavaa pronssikautista röykkiötä, jotka rakennettu kivistä kalliopohjalle kerrostalojen väliin jäävälle viheralueelle. Kohteet on tutkittu vuonna 1949. Läntisin kohteista on isokokoinen ja se sijaitsee avokalliolla (A). Se on entistetty kaivausten jälkeen. Sen keskellä on kaiveltu kuopanne. Kohdetta on hoidettu kevyesti viheralueen hoidon ohessa. Hoidon yhteydessä on perusteltua poistaa nuoria lehtipuita ja vesakkoa röykkiöstä. Sijaintikoordinaatit 6673347 / 380752.

Kuva 5. Lehtisaari. Isoin röykkiö (A). Kuvattu itäkoillisesta.

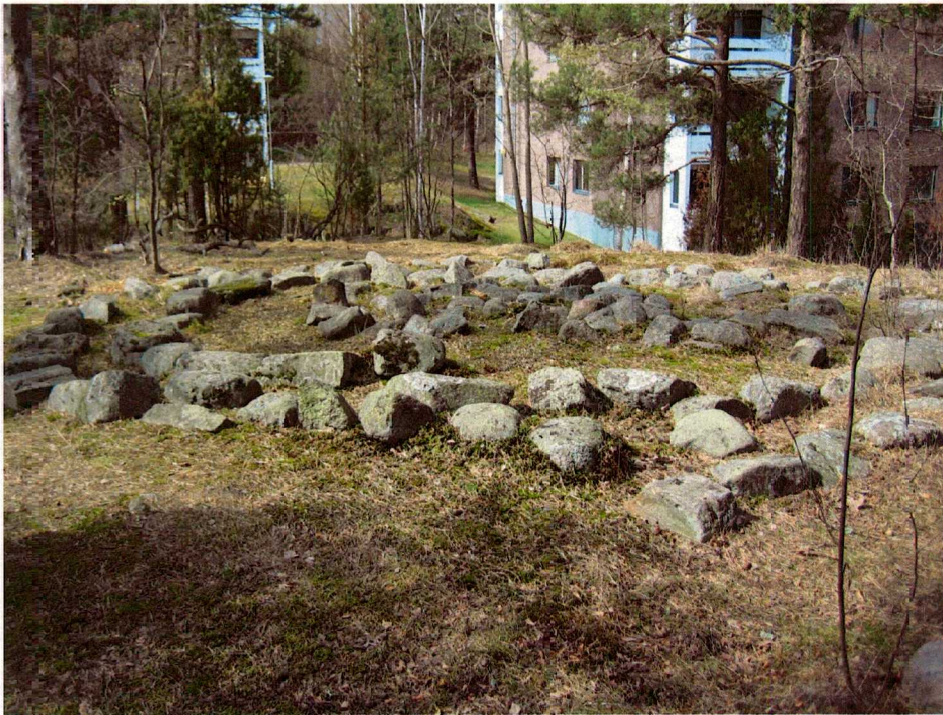
Toinen röykkiö sijaitsee kalliotasanteelle noin 250 m itäkaakkoon ensimmäisestä röykkiöstä (B). Se kivikehät on jätetty näkyviin ja muu kiveys on kohteen itäpuolella kasassa. Kohdetta on hoidettu kevyesti viheralueen hoidon ohessa ja kohde on hyvin maastossa havaittavissa. Kohteen hoitotapa on sopiva ja sitä voidaan jatkaa edelleen. Sijaintikoordinaatit 6676001/3381087.

Kuva 6. Lehtisaari. Entistämätön röykkiö (B). Kuvattu pohjoisluoteesta.

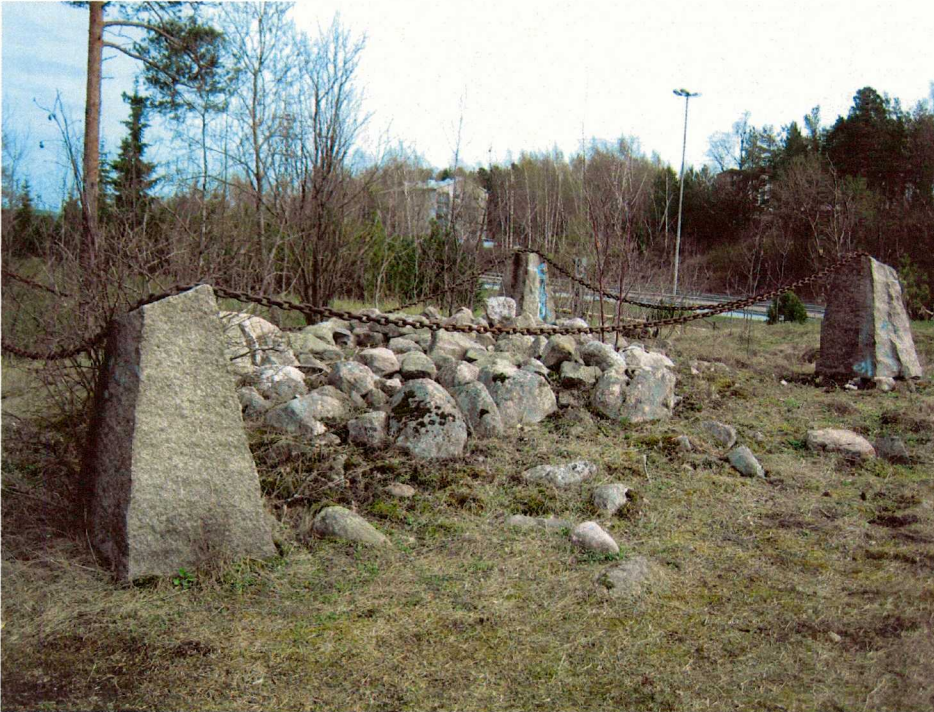
7. Helsinki **Kulosaaren puistotie** (mj.rek.nro. 91010020). Matala, kivistä kalliopohjalle tehty röykkiö, jota ei ole tutkittu kaivauksin. Kohteen ympärillä on kivipylväät, joihin kiinnittyvät rautaketjut. Yhtä pylvästä oli sotkettu käyntihetkellä graffitein. Kohde ei ole hoidon piirissä. Kohteen hoitotarve on melko vähäinen, vuosittain vesakonpoisto ja maastonsiivous riittävät hoidoksi. Kohteen hoidosta ei sovittu maastokäynnillä erikseen. Sijaintikoordinaatit: 6674092 / 389337.

Kuva 7. Kulosaaren puistotie. Kuvattu luoteesta.

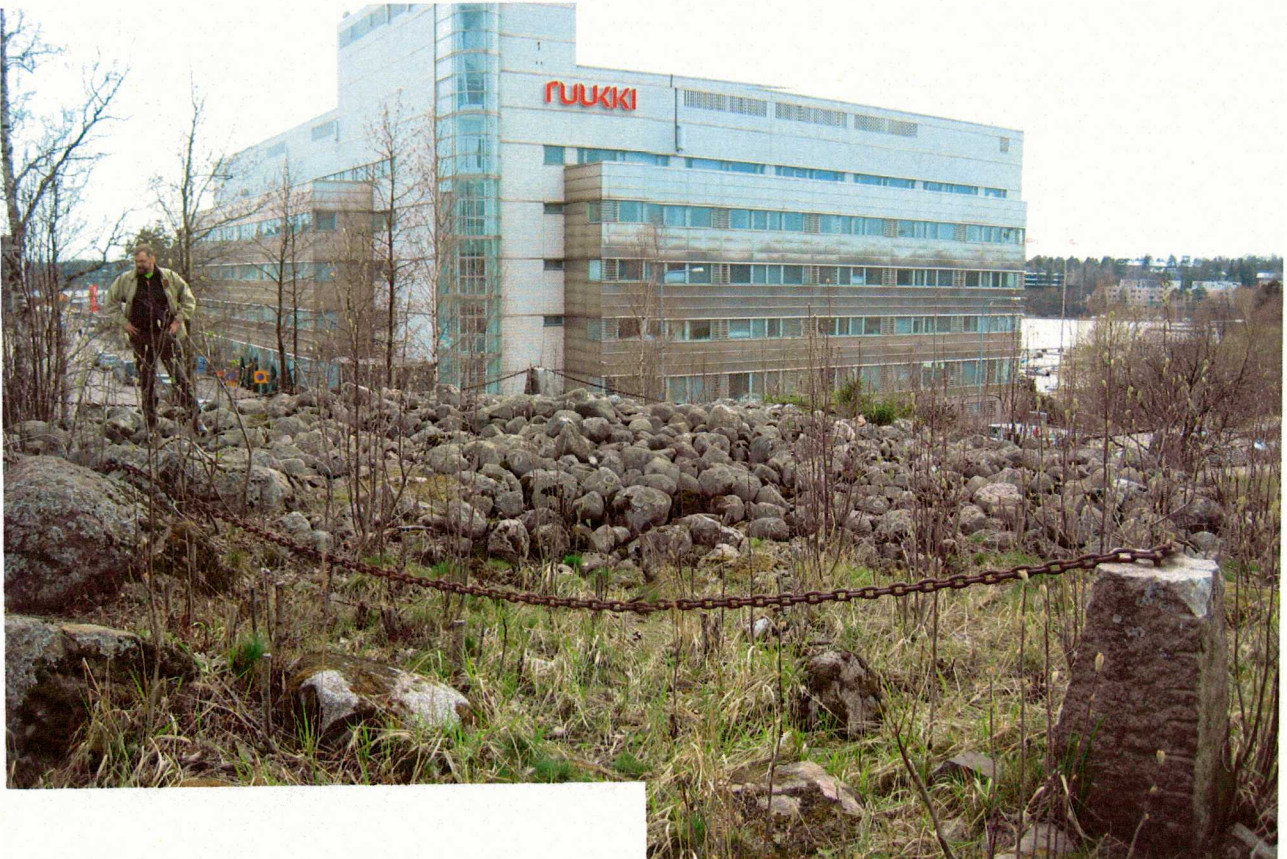
8. Helsinki **Hitsaajankadun ja Itäväylän väli** (mj.rek.nro. 91010021). Kohde on laaja ja matalahko, kivistä kalliopohjalle koostettu epämääräinen röykkiö. Se on tutkittu vuonna 1886 ja entistetty sen jälkeen. Kohteen ympärillä on kivipylväät, joihin kiinnittyvät rautaketjut. Kohde todettiin raivatuksi muutama vuosi sitten ja sovittiin, että vesakonpoistoa ja muuta raivausta on perusteltua jatkaa. Kohde on myös voimalinjan alla, minkä vuoksi kohdetta raivataan säännöllisesti. Sijaintikoordinaatit: 6674453 / 390470. Kohteen itäpuolella kalliorinteessä on vanha, pengerrytetty tie ja muita epämääräisempiä kivirakenteita.

Kuva 8. Hitsaajankadun ja Itäväylän väli. Kuvassa Markku Heikkinen. Yhdistelmäkuva. Kuvattu itäkoillisesta.

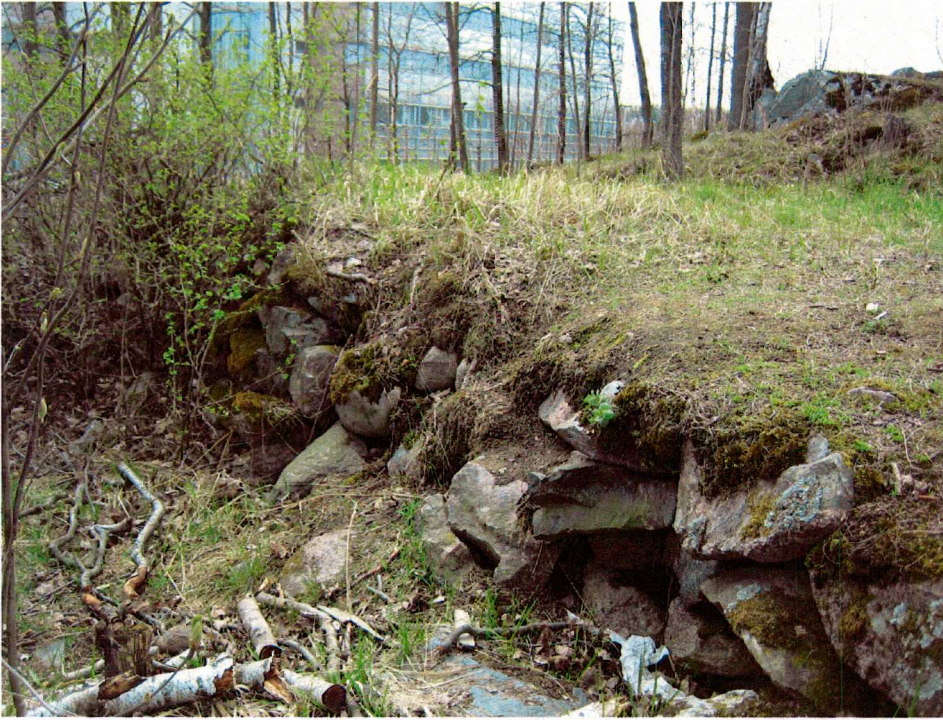
Kuva 9. Tiepengerrys röykkiön Hitsaajankadun ja Itäväylän väli itäpuolisessa kalliorinteessä. Kuvattu itäkoillisesta.

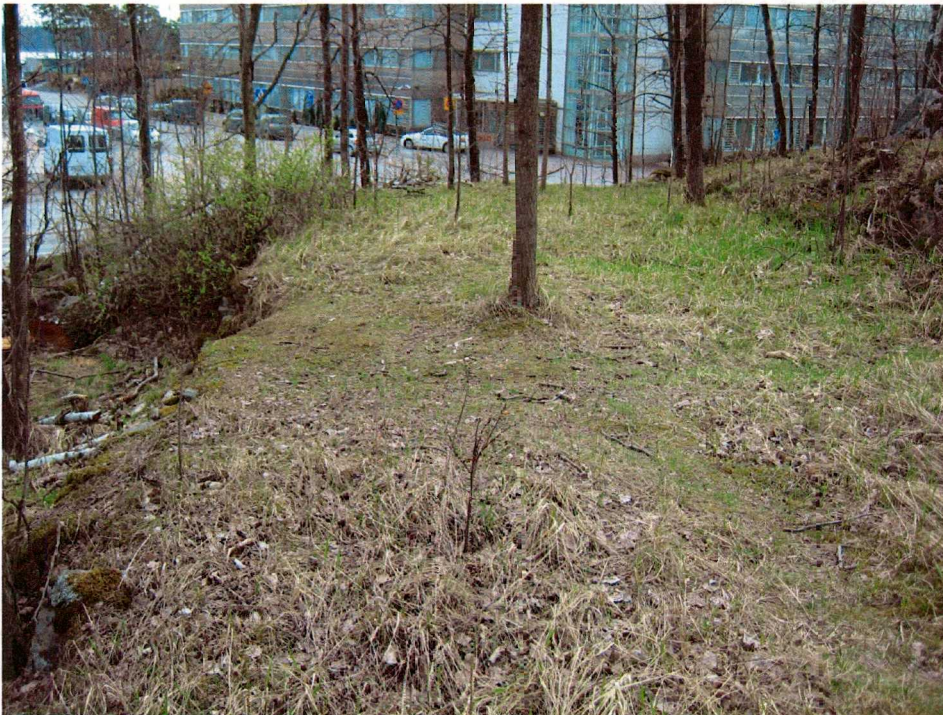
Kuva 10. Tiepinta röykkiön Hitsaajankadun ja Itäväylän väli itäpuolisessa kalliorinteessä. Kuvattu pohjoiskoillisesta.
