Kertomus fil. kand. AARNE
HEIMALAN käynnistä ns. ANJA-
IAN KIRKONPAIKALLA elokuussa
1959.

ANJALAN KIRKONPAIKKA

MUSEOVIRASTO
RAKENNUSHISTORIALLINEN
ARKISTO

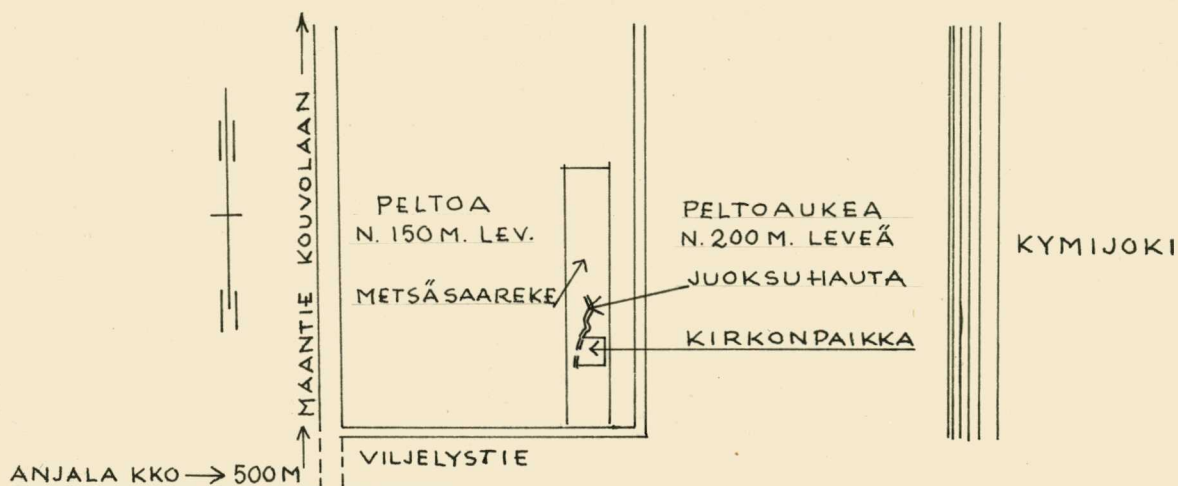
I PIIRROS: KAAVIOKUVA SIJAINNISTA

Ns. Anjalan kartanon kirkonpaikka sijaitsee Anjalan kk:n keskustassa olevasta Kouvolan, Helsingin ja Haminan teiden risteyksestä n. 500 metriä Kouvolan tietä pohjoiseen tien itäpuolella metsäsaarekkeissa. Tien ja metsäsaarekkeen välissä on n. 150 metrin levyinen peltoaukea. Metsäsaarekkeen itäreuna on kalliota, joka laskee melko jyrkkänä ehkä 5 metriä. Tähän kallion itärinteeseen on kiinnitetty kirkonpaikan muistolaatta. Kallion juurelta nyk. Kymijoen länsirantaan on matkaa n. 200 metriä. Tämä matka on miltei kokonaan melko loivasti viettävää peltoa.

Metsäsaarekkeen ja Kouvolaan johtavan pohjois-eteläsuuntaisen tien välinen alue on Anjalan kartanon nyk. omistajan, Maanmieskoulun, aikana tehty pelloksi. Edellisen omistajan luvalla oli paikalle suunniteltu ja tehty urheilukenttää. Eräiden paikkakuntalaisten kertoman mukaan oli kenttää tasoiteltaessa tavattu hautausta ja ihmisen luita.

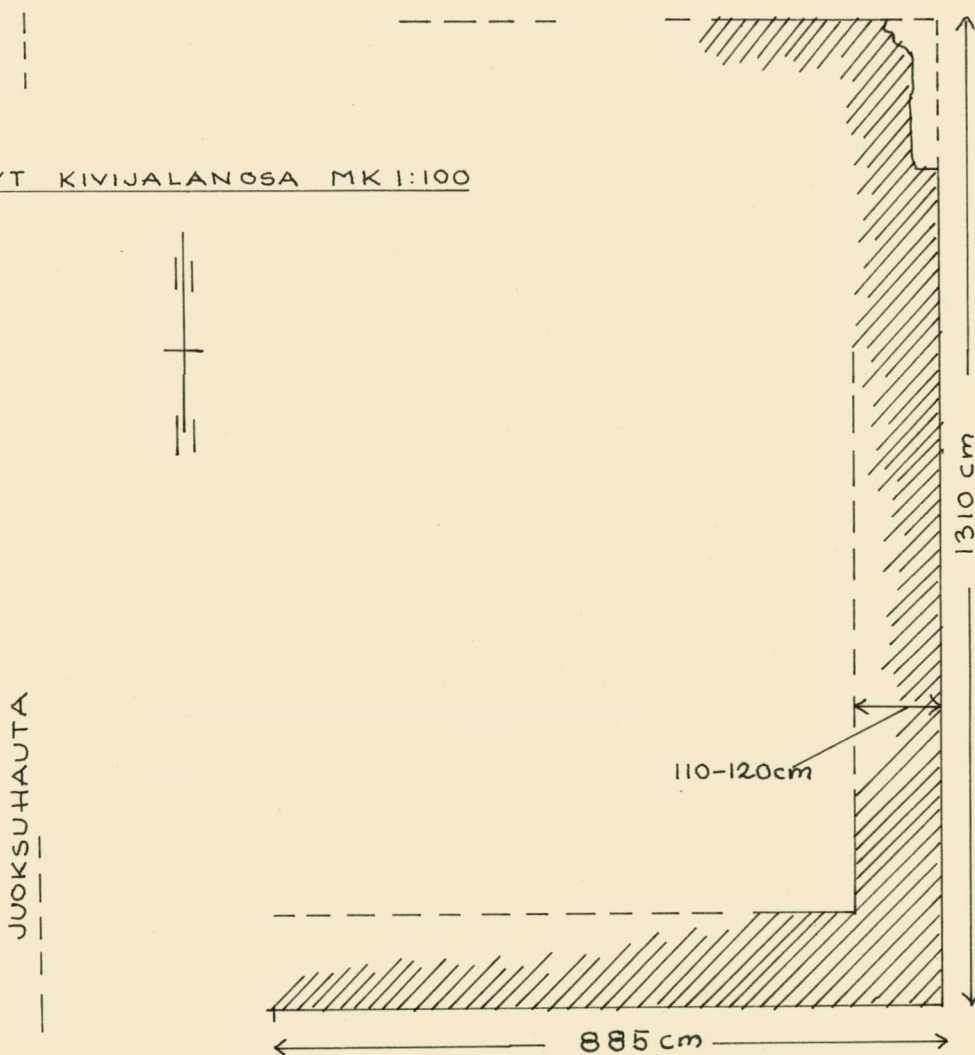
II PIIRROS: SÄILYNYT KIVIJALANOSA MK 1:100

- Rakennuksen jäljelläoleva kivijalan osa sijaitsee n. 5 metriä alussa mainitusta, itään viettävästä kallionreunasta länteen.
- Kivijalkaa on säilynyt seuraavasti:

Itäseinä: on säilynyt kaakkoisnurkasta etelä-pohjois-suunnassa 13-10 metriä, joka oletettavasti on kivijalan koko pituus tässä suunnassa.

Kaakkoiskulma on selvästi havaittavissa; siitä lähtien on kivijalka tehty kivilatomuksena ilman laastia verrattain pienistä, lohkotuista kivistä. Kaakkoisnurkan puolella

on korkeimman kohdan korkeus n. 120 cm mitattuna 60 cm ulkoreunasta. Yleensä itäseinän korkeus vaihtelee 20 - 60 cm ja sen leveys 110-120 cm.

Koillisnurkka on rikki n. 2 metrin pituudelta itäseinän puolella. Yleensäkin on kivitystä tässä kohdin näkyvissä vähän, mutta kuitenkin niin paljon, että voidaan todeta seinän lähtevän länttä kohti.

Eteläseinää on kaakkoisnurkasta länttä kohti säilynyt n. 8.85 metrin pituudelta, eräin kohdin 120 cm korkeana (nurkan puolella). Seinän kivitys päättyy 8.85 päässä nurkasta länteen, mutta on huomattava, että tällä kohdin alkaa myös juoksuhauta.

Juoksuhauta kulkee pohjois-eteläsuunnassa mutkitellen edellä kuvatun metsäsaarekkeen maastokohdan poikki. Se on talvisodan aikana kaivettua, ja em. rakennusperustuksen pohjoispuolisia osia on puolustusvoimain toimesta entistetty. Näyttää todennäköiseltä, että tämä n. 3 metriä leveä juoksuhauta on katkaissut kirkon kivijalan, joka muuten maastosuhteet huomioonottaen on voinut huomattavasti ulottua lännemäs. Nykyisellään ei kuitenkaan kivijalan läntisiä osia ole näkyvissä. Samoin täyttää juoksuhaudasta nostettu maa suoja-
penkereenä rakennuksen perustuksen keskiosat.

Samoin kiintyi huomio itäseinän pituuteen, joka oli 13.10 metriä ja niinollen ylittää normaalihirren mitan. Hirren mittaa suunnilleen vastaisi etelästä löydetty 8.85 pituinen kivijalka, mutta jos näin olisi, olisi kirkon pituussuuntaisena orientoitumisena pohjois-eteläsuunta.

Maastomuotoihin katsoen tuntuu kuitenkin todennäköiseltä, että 13.10 metrin pituinen itäseinä voisi olla itäpää ja lyhyt sivu, sekä että rakennuksen kivijalka voisi ulottua itä-länsisuunnassa 8.85 metrillä kauemmas länttä kohti. Länsiosan katkaisi kuitenkin em. talvisodan juoksuhauta.
