Pietarin Kivikilpi

- Muistio / Kaakkois-Suomen linnoitusten dokumentointitarpeiden arviointi

Karim Peltonen, Ilari Kurri 28.6.2007

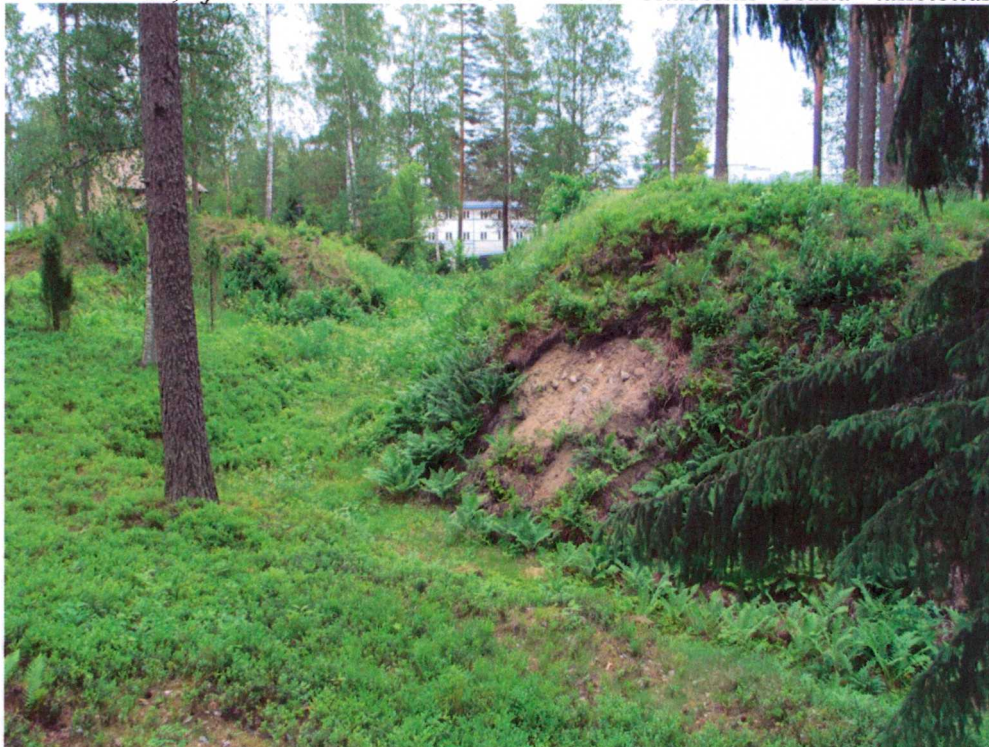
Linnoitusmuurin raunioita Sitadellista lounaaseen.

Taavetin linnoituksen perusdokumentointi edellyttää melko suurta resurssointia ja työaikavarausta. Kohde on laaja ja hankalasti hahmotettavissa ja varsinkin linnoitusmuurin osalta myöhempi rakentaminen vaikeuttaa linnoitteiden havaitsemista. Kohteen nähtävyysskäytön ja suojelun kannalta olennaisempaa olisikin ensin inventoida kohde ja tässä yhteydessä arvioida täydennysdokumentoinnin tarkka tarve ja laajuus. Käytännössä kohteen mittaukset voitaisiin jaksottaa useammalle kenttäkaudelle vuosien 2008 – 2011 ja tehdä yhteistyössä Luumäen kunnan kanssa. Ennen inventointia kohteen vaatimaa dokumentointiaikaa on mahdoton määrittää tarkasti. Tämän hetkisessä laajuudessa mittausdokumentointi veisi aikaa arviolta yhden kuukauden kahdelta ryhmältä. Taavetin linnoituksesta on runsaasti eri-ikäistä kuva-aineistoa rakennushistorian osaston arkistossa.

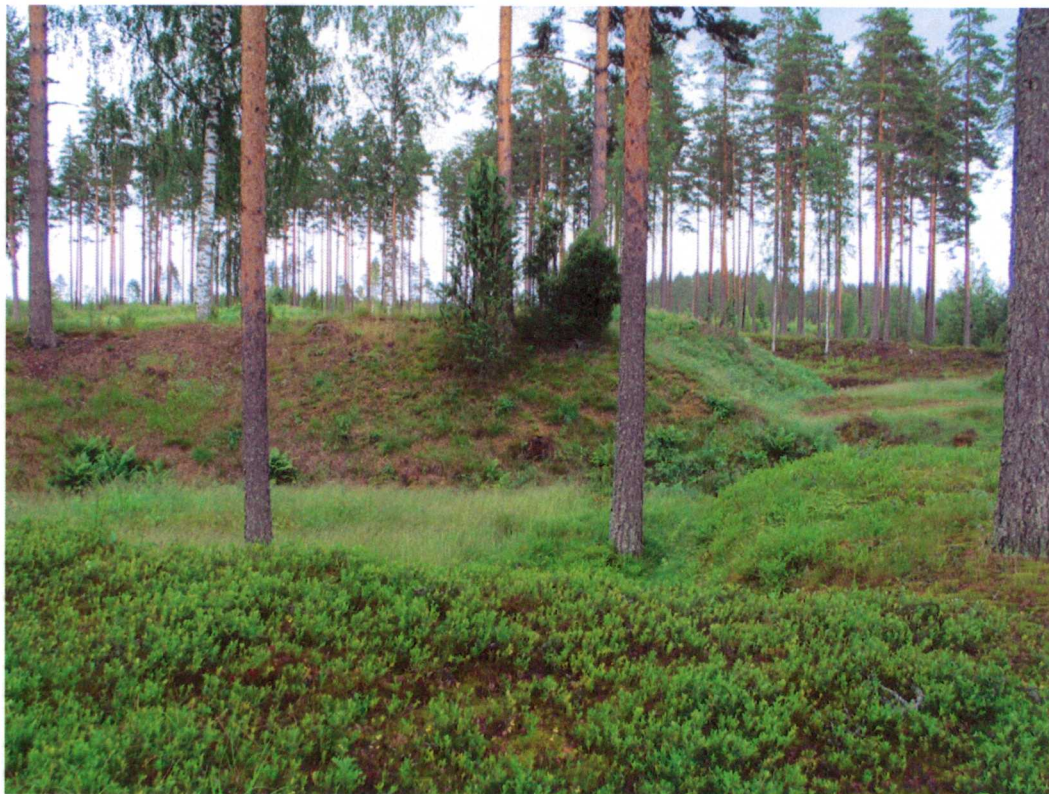
Järvitaipaleen linnake on pienehkö rajavartioasema, joka muodostuu kahdeksasta pikkubastionista ja niitä kiertävästä kuivahaudasta ja katvetiestä. Linnoituksen pohjoispuolella on Matalajärven suuntaan sijoitettu erillinen raveliini, jonka yhdistää linnakkeeseen hyvin säilynyt katvetie. Katvetien sisäpuolella on erotettavissa erillinen ampumatasanne. Linnoitus on kaivettu harjuun ja sen vallit kasattu maasta, eskarppi- ja kontreskarppimuureissa sekä kuivahaudan reunoissa on luonnonkiviä.

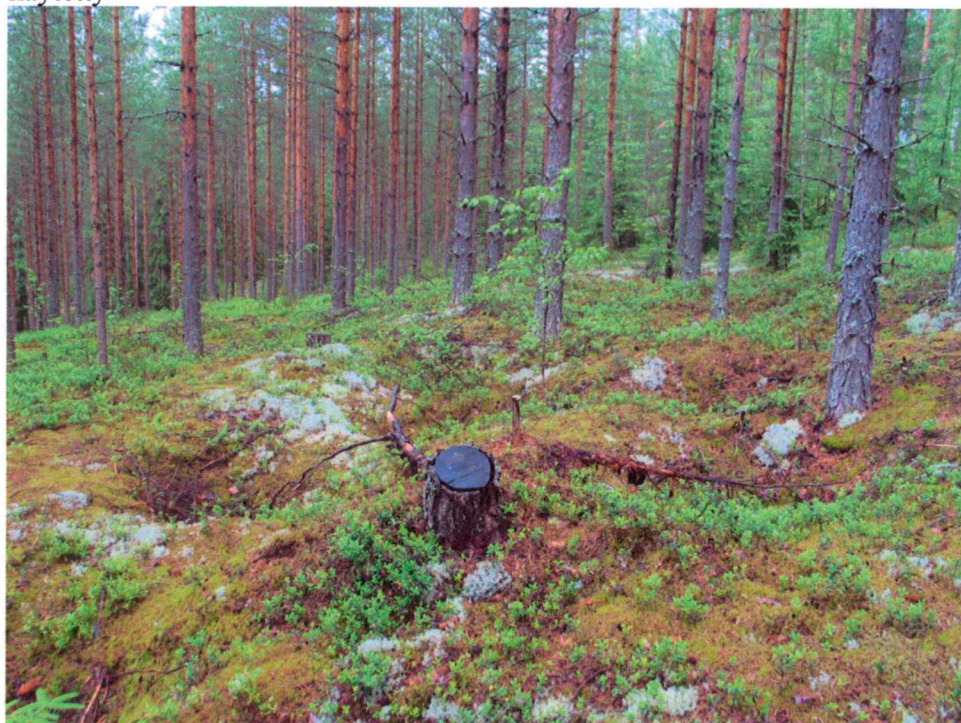
Ansakuoppia

Linnoitusta kiittää laaja kuoppavyöhyke, joka lienee jonkinasteisen kulkuesteen tai ulkovarustuksen jäännös. Kuopat sijoittuvat noin 20 – 30 metrin etäisyydelle linnakkeen glasiisista ja niitä on kahdesta neljään rinnakkain. Kuopat ovat muodoltaan melko säännöllisiä, pyöreitä ja poikkileikkaukseltaan suppilomaisia. Kuopilla on suurimmillaan syvyyttä noin puoli metriä ja halkaisijaltaan ne ovat samaa luokkaa. Kuoppien lisäksi linnoituksen sivuilla on havaittavissa suorakaiteen muotoisia matalia kaivantoja, joiden funktio jää epäselväksi. Linnakkeen itäpuolelta on myös kartoitettu laajoja painanteita, jotka mahdollisesti ovat varusväen majoitusten jäänteitä.

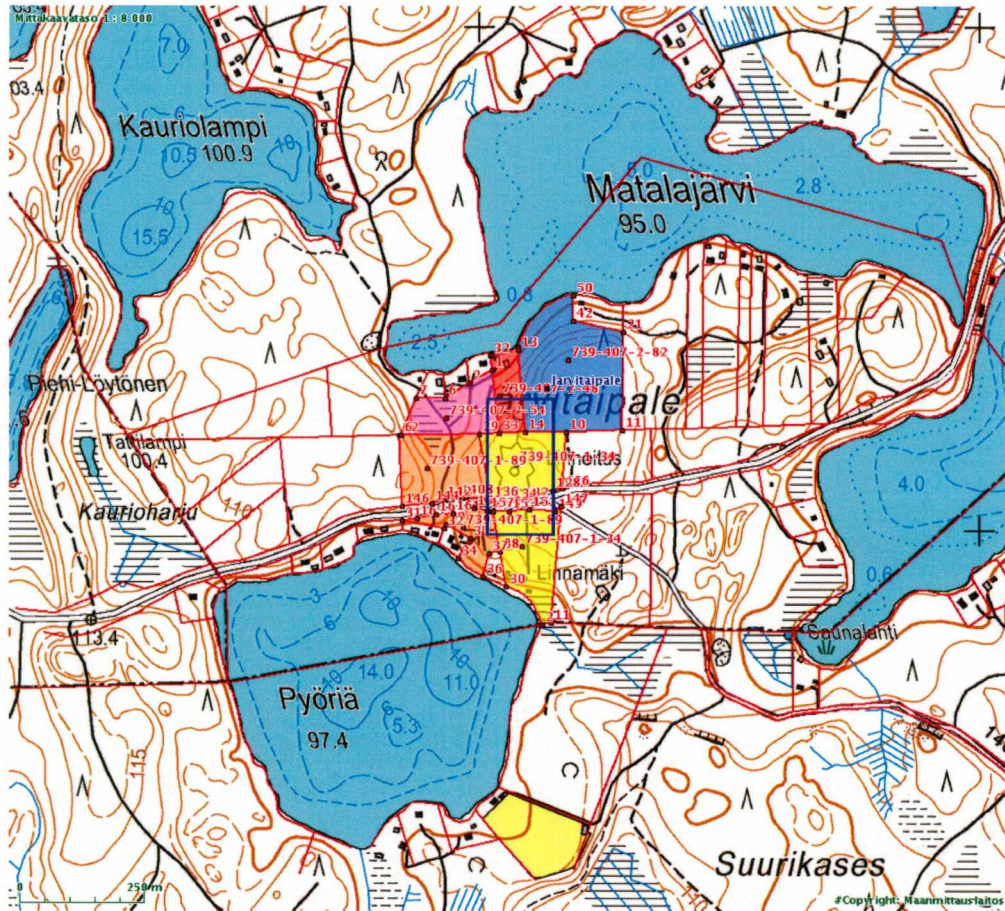
Järvi Taipaleen linnoitus on säilynyt lähes täysin alkuperäisessä asussaan. Kohteen eteläpuolitse kulkevan Tuohikotintien levnys on tuhonnut hiukan eteläistä glasiisia sekä kuoppajärjestelmää, mutta muuten linnoitus on säilynyt erinomaisesti. Mm. sen läntisessä glasiisissa ovat yhä näkyvissä siihen tehdyt ampumasektorit, myös linnakkeen eskarpimuurit ovat pysyneet kasassa..

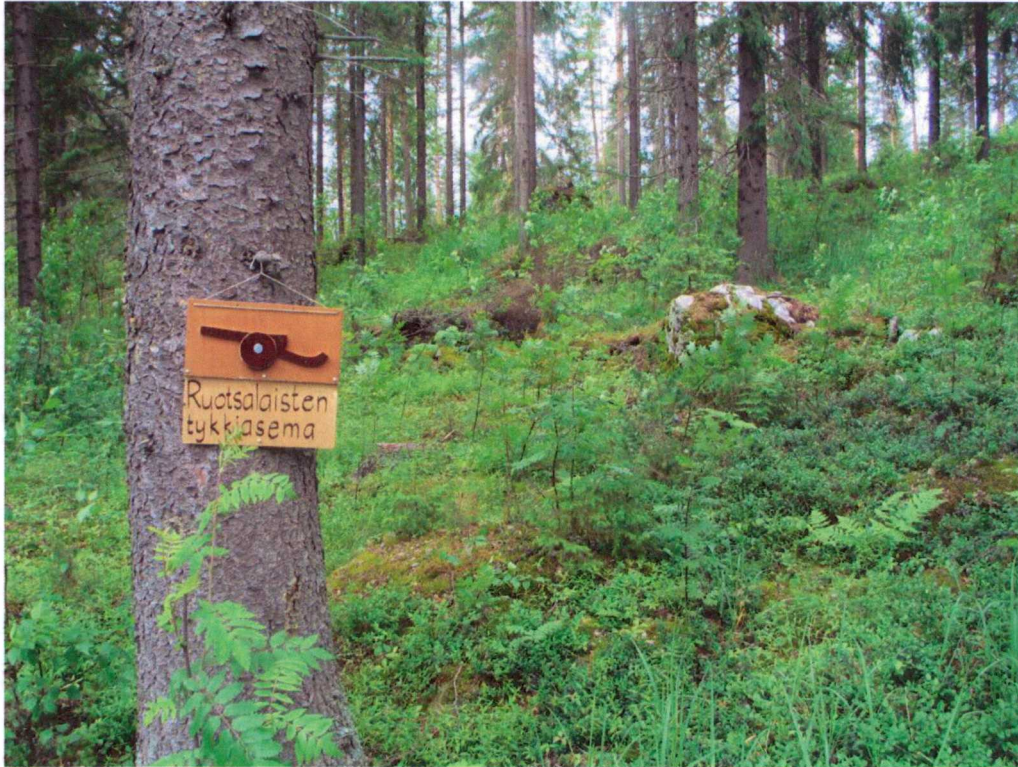
Ruotsalaisen patterin paikka, kuvasta oikealle ylös Vuorilinnointus.

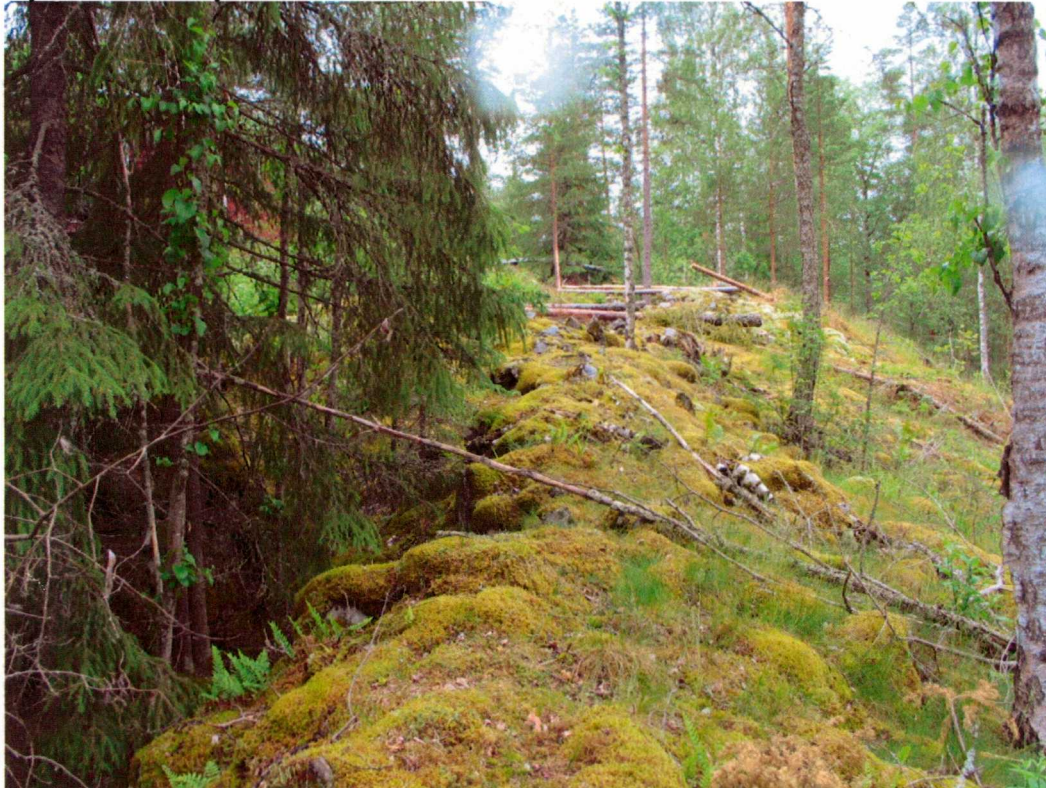
Partakosken juoksuhautoja.

Kohteen inventointiin tulisi varata yksi maastopäivä, säilyneisyydestä riippuen kartoitus vaatineen yhden viikon yhdeltä ryhmältä.

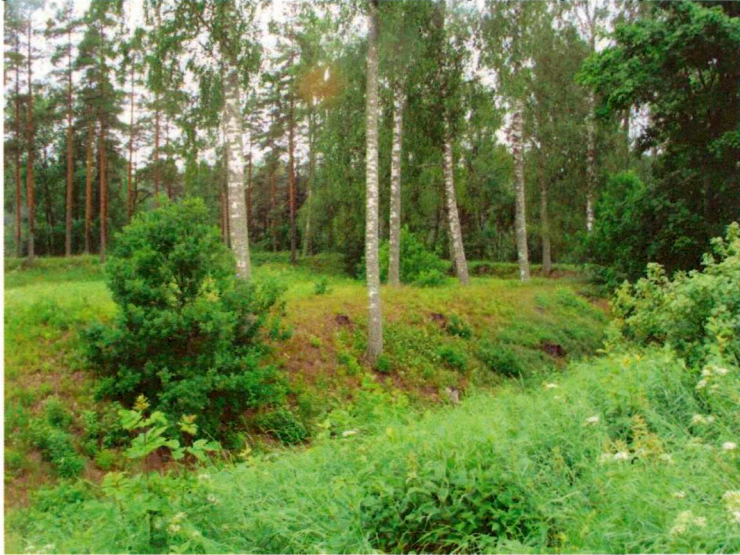
Ruotsulan redutti, taustalla Kymijoki.

Kohteen dokumentoinnin täydentäminen edellyttäisi maastomallia redutista ja sen ympäristöstä. Kartoitukseen tulisi myös sisällyttää alueen
