KOTKAN KYMINLINNAN KAIVAUS 2006

Museovirasto
Rakennushistorian osasto
Päivi Hakanpää

Kotka Kymminlinna 2006

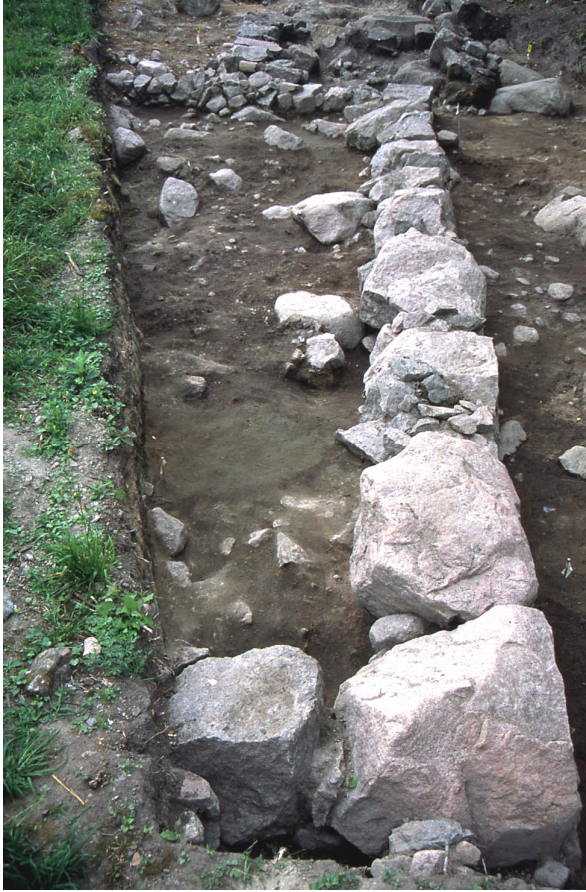
Kuva 1: Kivijalka (R402) on kuulunut 1800-luvun puolivälissä rakennettuun puiseen sairaalaparakkiiin, joka on toiminut ainakin 1870-luvulla muonavarastona. Kivijalan sisäpuolella ollut nokinen ja mullansekainen silttikerros (Y425) oli rakennusta vanhempi maan pintakerros. (RHODia 125650:40).

Rakenteet (R402:1-3) liittyivät vuonna 1856, tai viimeistään vuonna 1858 rakennettuun puiseen sairaalaparakkiiin. Hyvin pitkään ja kapeaan rakennukseen oli kolme sisäänkäyntiä, joista yksi oli keskellä rakennusta. Pääsisäänkäynti jatkui pitkänä käytävänä rakennuksen lounaispäähän. Kapean käytävän päässä oli suorakaiteen muotoinen, uunillinen huoneterila, joka on toiminut käymälänä. Rakennuksen molemmissa päässä oli neljä pienempää huoneteria, joihin oli pitkiltä sivuilta omat sisäänkäynnit. Rakennuksen lounaiskulmassa sijainneen huoneen koko oli lähes 8,8 x 4,8 metriä. Sen koilliskulmassa oli tulisija. Kaivausalue sijaitsi huoneen kohdalla. Huoneen tulisija on todennäköisesti jäänyt nykyisen tien ja helikopterikentän väliin. Rakennuspiirustuksissa kivijalan pinta on lähes kokonaan maan tasossa. Parakki on toiminut ainakin 1870-luvulla muonavarastona. Rakennus oli tuolloin jo huonokuntoinen. Siitä on säilynyt useita purkusuunnitelmapiiirroksia. Rakennukselle on ehdotettu lattiapäällysteiden ja lahonneiden palkkien vaihtoa vielä vuonna 1877. Rakennus on purettu ilmeisesti 1870-luvun lopulla, sillä samaan aikaan ra-

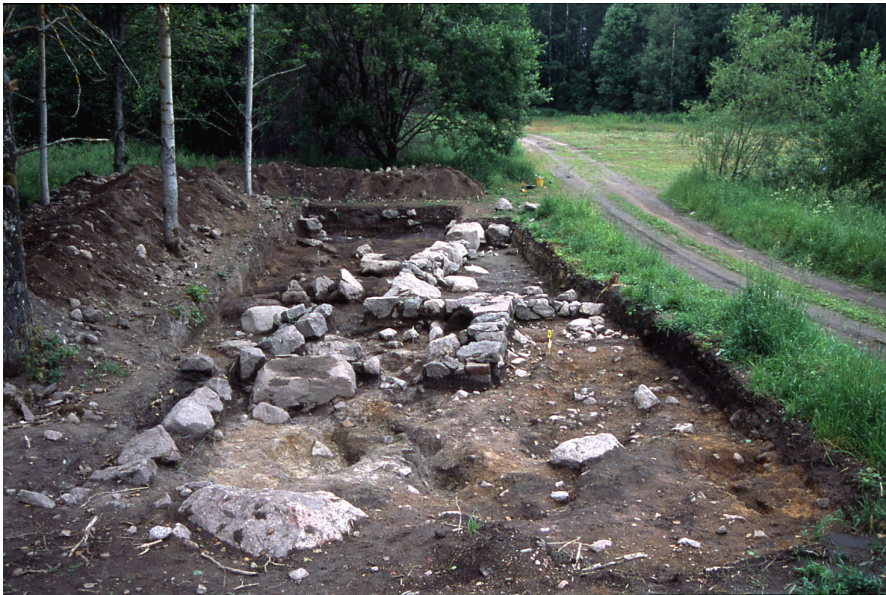
Kuva 2: Koeojan 4 kivirakenteita. Kuvan oikeassa etureunassa näkyy kivirivi (R450) ja kuvan keskellä osittain purettu, neliön muotoinen kivijalka (R410, R412, R435–R437). Takana on suuren puuparakin kivijalkaa (R402). (RHODia 125650:46).

Kaivausalueen kaakkoisosasta, pintamaan alta, tuli esiin kaksi luode-kaakkosuuntaista kiviperustuksen osaa (R410 ja R412). Kesällä 2006 avattiin kaivausalueen kaakkoisosaan 33 m²:n laajuinen alue rakennuksen perustusten selvittämiseksi. Pintamullan alta paljastui kaakko-luodesuuntainen kivirivi, jonka pituus oli 2,6 metriä. Sen leveys ja korkeus oli kumpikin noin 30 cm. Kivet olivat huolimattomasti ladottuja, eivätkä ne muodostaneet selkeää rakennetta. Tämän lisäksi jatkuivat vuonna 2005 löydetyt kiviperustuksen osat (R410, R412, R435-R436). Niitä yhdistävä koillis-lounassuuntainen kiviperustus (R437) oli melkein kokonaan purettu pois. Siitä oli parhaiten säilynyt koilliskulma. Kiviperustus oli lähes neliön muotoinen ja kooltaan 3,3 x 2,9 metriä. Sen luoteiskulma oli kokonaan purettu tai hajonnut. Perustuksen kaikissa kulmissa oli neliön muotoiset laattatilet, joiden koko oli 27 x 27 x 8 cm. Syksyllä 2005 oli kiviperustuksen yhteydestä kaivettu pois mullansekainen savikerros (Y405), joka löytöjen perusteella ajoittui 1700-luvun lopulle ja 1800-luvulle. Sen eteläosassa oli runsaasti myös uudempaa peltiromua ja kirkasta ikkunalasia. Edellä mainittuja löytyi vielä kaivausalueen laajennuksestakin. Lasia ja rautaromua sisältänyt kuoppa oli todennäköisesti rikkonut myös koillis-lounaissuuntaista kiviperustusta (R437). Mullansekaisen savikerroksen alla oli hiekkansekainen savikerros (Y415). Kesällä 2006 pintamullan alta paljastui 10–20 cm:n paksuinen, hiekkansekainen savikerros (Y438), joka löytöjen perusteella ajoittui 1700–1800-luvuille. Kerros muistutti lähinnä yksikköä Y415. Kiviperustuksen itäkulmasta paljastui lähes pyöreä kuoppa (Ku451), jonka halkaisija oli noin 25 cm ja syvyys lähes 70 cm. Kuopassa oli lohkotuista kivistä kylmämuurattu, noin 40 cm korkea kiveys, jonka merkitys jäi epäselväksi. Kuoppa oli täyttynyt hiekkansekaisella savella (Y438). Kiviperustuksen sisällä, hiekkansekaisen saven (Y415 ja Y438) alla, oli 4–10 cm paksu, mullansekainen sorakerros. Tämän alla oli ohut silttilinssi. Näille yksiköille ei annettu omaa yksikkötunnusta, vaan ne kaivettiin pois yksiköiden Y415 ja Y438 yhteydessä. Perusmaa oli osittain silttiä (Y446) ja osittain soraa (Y440). Kiviperustuksen ulkopuolella oli pintamaan alla 5–20 cm paksu, savensekainen hiekkakerros (Y439). Sen alta paljastui 2–25 cm paksu, värjäytynyt silttikerros (Y444), sekä jo osittain hiekkansekaista soraa oleva perusmaa (Y440). Kiviperustukset (R410, R412, R435–R437) liittyivät todennäköisimmin Suvorovin aikaiseen vartiorakennukseen.

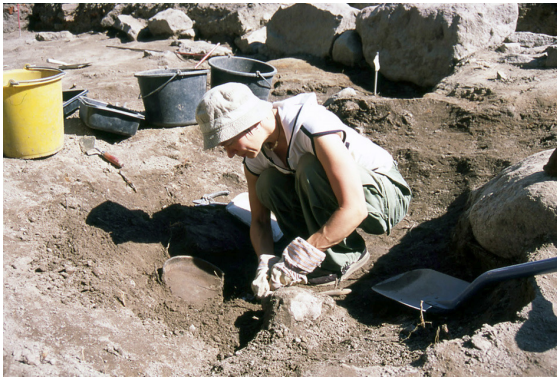
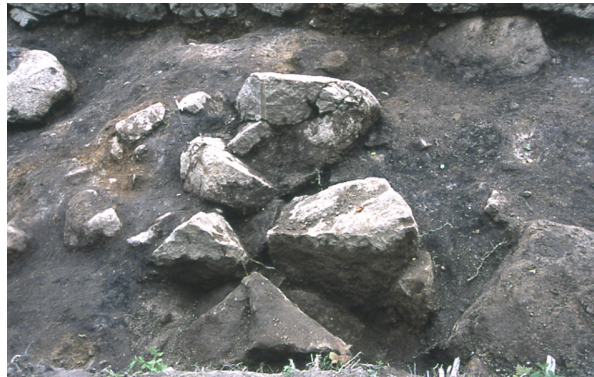
Kuva 3 ja 4: Rakennus- ja talousjätettä sisältänyttä kuoppaa (Ku423) on kaivamassa Heini Hämäläinen. Linnoituksen rakentamiseen tarvittiin paljon kiviä. Maakivi ei ole kuitenkaan kelvannut rakentajille, vaikka sitä oli lohkottu sopivammaksi. Kuopassa näkyy vielä kivessä oleva poran jälki. (RHODia 125650:25 ja :52).

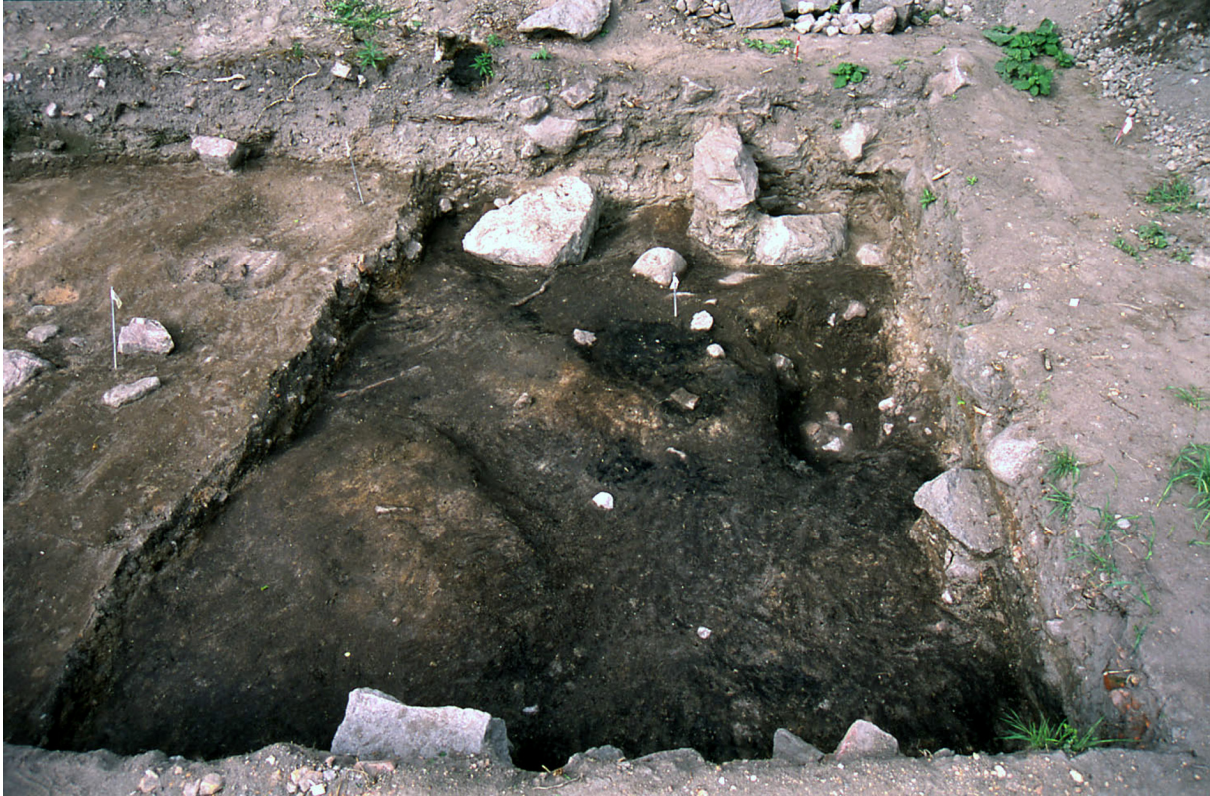
Kuva 5: Kaivausalueen luoteisosan laajennuksesta paljastunut nokinen silttikerros (Y449) oli todennäköisesti 1700-luvulle ajoittuva vanha maan pinta. Se oli epätasainen ja siinä oli kuoppia (mm. Ku448), jotka lienevät syntyneet, kun paikalta on poistettu kiviä. (RHODia 125650:39).

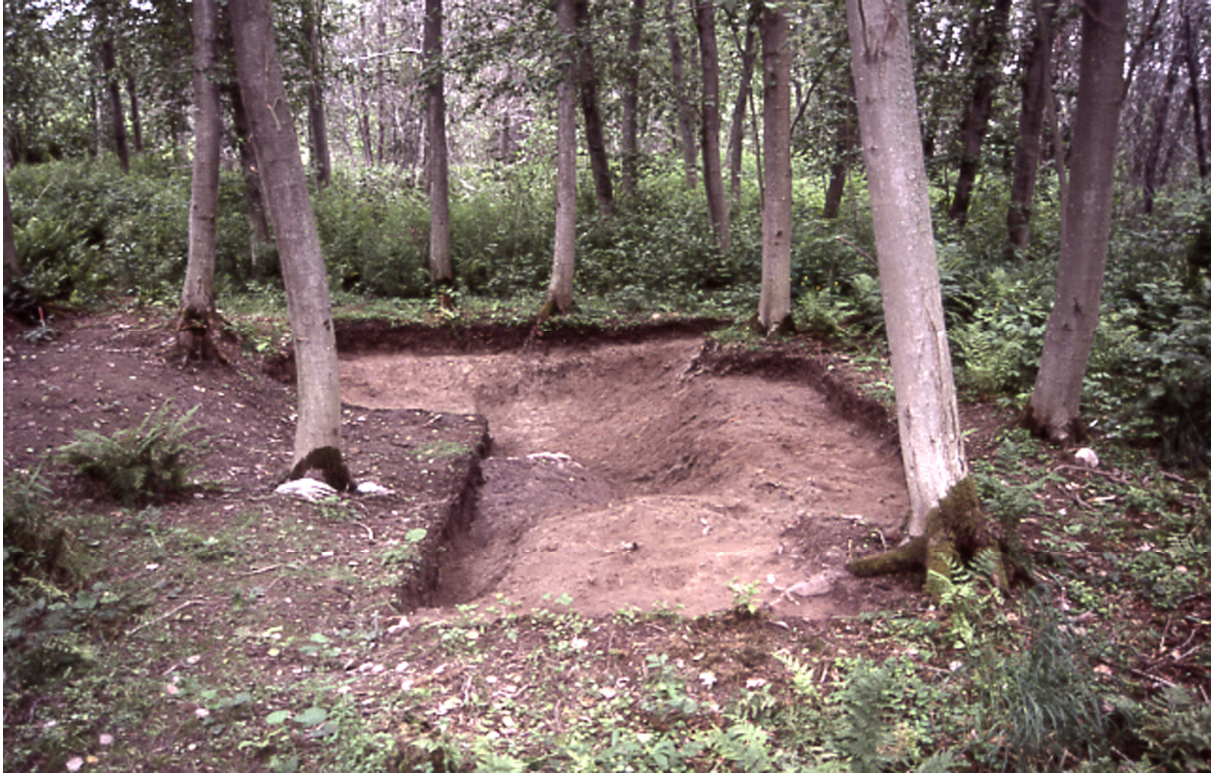
Kuva 6: Leiripainanteen kulkuaukon edustalla näkyy tummana kivi, joka on pinnastaan hieman nokinen. Pohjaan kaivettuna on suunnilleen puolet painanteesta. (RHODia 125650:54).

Painanteen pohja oli 5 metriä pitkä ja 3 metriä leveä. Koillisseinämässä oli 0,8 metrin levyinen kulkuaukko, jonka pituus vaihteli 1,7–1,4 metrin välillä. Kulkuaukon edessä, painanteen sisäpuolella, oli maan peitossa oleva kivi (R707=R716), jonka halkaisija oli lähes 1,7 metriä. Kivi suojasi kulkuaukkoa painanteen sisäpuolelta, mutta jätti lähes metrin levyisen sisään tuloväylän. Kiven pinta oli hieman nokinen. Suorakaiteen muotoisen kuopan seinämät olivat viistot, ja kuoppa oli kaivettu noin 30–40 cm syväksi. Painanteen sisätila on ollut lähes 18 m². Pintamaan alla oli 10–25 cm paksu, savensekainen hiekkakerros (Y704=Y713), johon oli myöhemmin haudattu mm. valonheittimien hiilisauvoja ja vaijeria. Kerroksesta löytyi karahvin lasikorkin paloja (KM2005062:391–393), jotka ajoittuivat 1800-luvulle. Painanteen eteläosassa kerros sisälsi nokea. Hiekkakerros liittyi todennäköisesti painanteen käyttöön. Painanteen pohjalta oli 5-15 cm:n paksuudelta siltinsekaista hiekkaa (Y706=Y715), josta löytyi tiilen pala ja ruostuneita rautalevyn paloja. Todennäköisesti samaa siltinsekaista hiekkaa (Y705=Y714) oli nostettu kuopasta painanteen reunoille noin 20–30 cm korkeiksi valleiksi. Alueen perusmaa oli savea (Y708=Y717). Painanteen kulkuaukon ulkopuolella oli mullansekaisessa hiekassa (Y703=Y712) enemmän soraa ja palanutta savea kuin muualla. Painanteen pohjoiskulman ulkoreunassa oli tumma hiekka läikkä, jonka koko oli 10 x 20 cm. Hiekassa ei ollut jälkiä puusta, mutta kyseessä saattoi silti olla paalunsija.

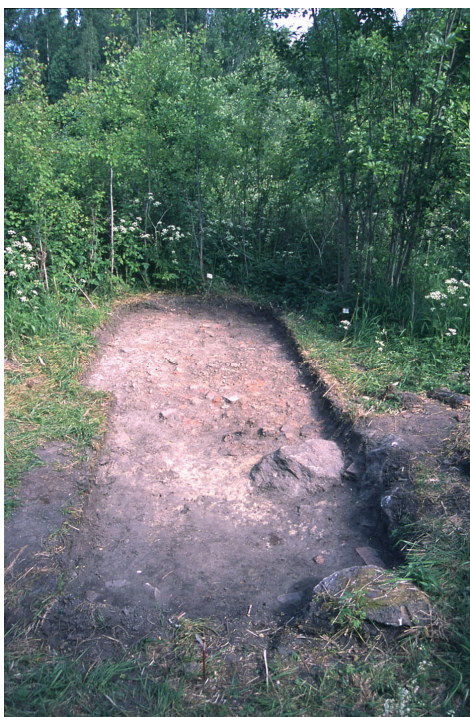
Kuva 8: Koeojan päädyssä näkyy runsaasti tiilen paloja ja tiilimurskaa sisältänyt savikerros, joka rajoittui maakiveen. (RHODia 125650:23)

Kaivausalueen pohjoisosassa oli ohuen pintamullan (Y1000) alla tiilimurskan- ja hiekansekainen savikerros (Y1001), jonka paksuus oli 10–50 cm. Kerroksen pinnalla oli runsaasti tiilen paloja ja tiilimurskaa, sekä kaivausalueen luoteisosassa myös puunjäänöksiä. Tiilet ja tiilimurska olivat mahdollisesti peräisin hajonneesta tiilirakenteesta, joka oli ladottu hiekansekaisen saven päälle. Kerroksessa oli myös hiekkalinssejä (Y1003). Vuoden 2004 koekaivauksissa löytyi vastaavanlainen kerros ja rakenne (R106:2, Y102). Ne tulkittiin lattiatasoksi. Tiiliä on toisinaan käytetty uunin edustoilla tai korvaamassa rossipermannon alinta puurakennetta.³⁸ Hiekansekainen savikerros (Y1001) rajoittui koeojan kaakkoiskulmassa olleisiin suuriin kiviin, jotka eivät muodostaneet selvää rakennetta, vaan ne olivat sattumanvaraisesti laitattuja tai paikoiltaan nostettuja. Hiekansekaisen saven alla alkoi värjäytynyt, soransekainen hiekka (Y1005), joka tulkittiin perusmaaksi.

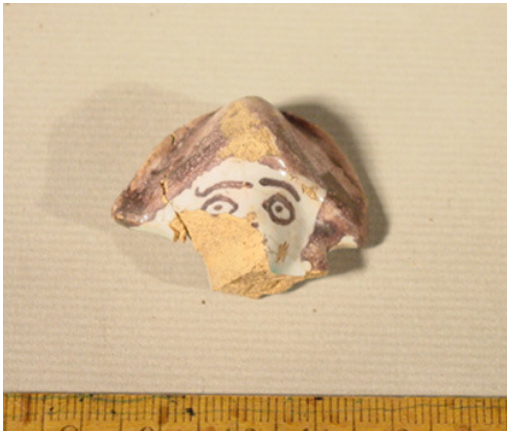
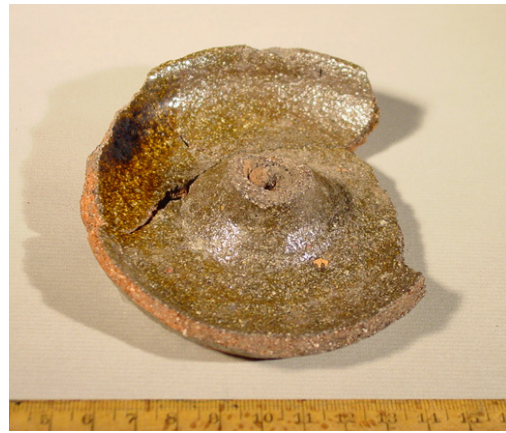
Kuva 11: Pienoisveistoksesta (KM2006060:345) oli jäljellä kasvot ja violetin värinen kolkkahattu. Maljamainen kynttilänjalka (KM2006060:545) löytyi puretun vartiorakennuksen ja puuparakin kaivausten yhteydestä. (MV/RHO Riikka Väisänen).

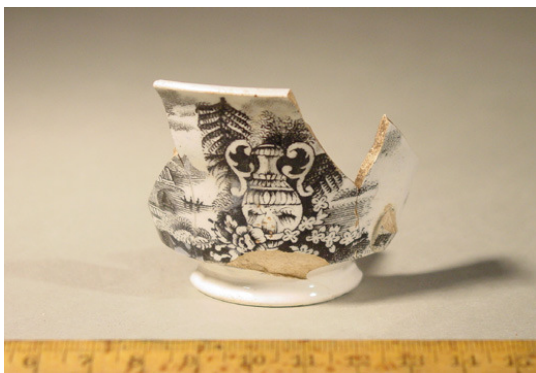
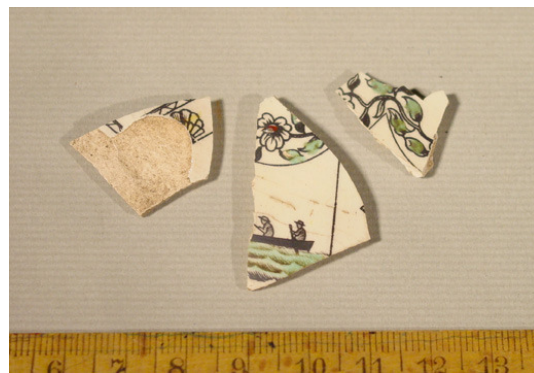
Kuva 12: Tee- tai kahvikuppi (KM2006060:220) on koristeltu siirtokuvalla, johon on kuvattu maisemaan sijoitettu amforaruukku ja soutuveneellä matkaavia ihmisiä. Todennäköisesti fajanssikupista (KM2006060:222) ovat peräisin myös palat, joihin on maalattu kukkaköynnösten lisäksi soutuveneessä istuvia miehiä (MV/RHO Riikka Väisänen).

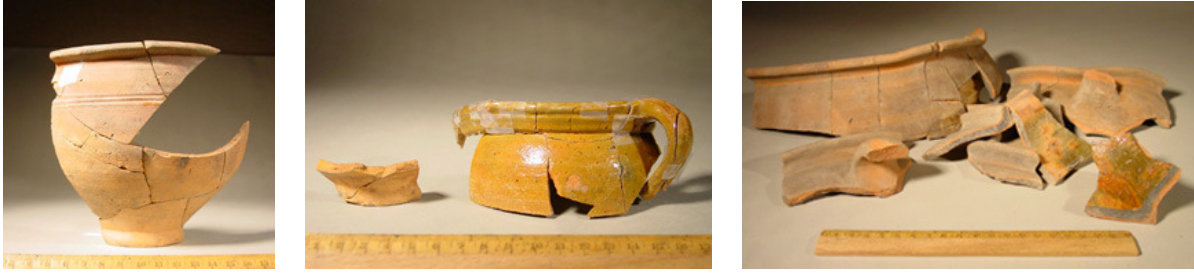
Kuva 13: Kaivauksilta löytyneitä ruukkuja (KM2006060:313, :75, :360) on voitu käyttää säilytys- ja tarjoiluastioina.

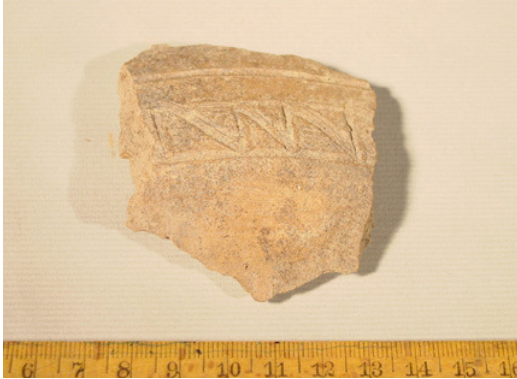
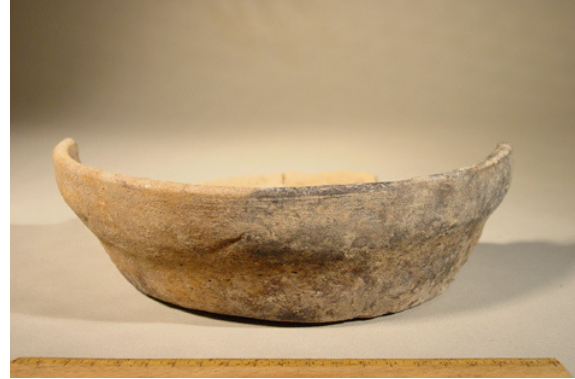
Kuva 14: Slaavilaisia keramiikkaruukkuja (KM2006060:107) on voitu koristella aaltokuviolla ja viivoilla, tai kuten kuvan matala kulho KM2006060:124), jättää ilman koristeita. (MV/RHO Riikka Väisänen)

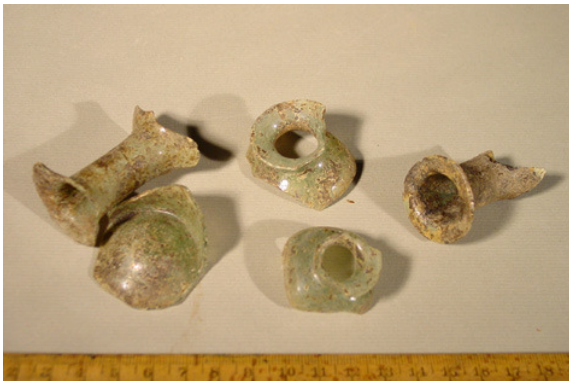
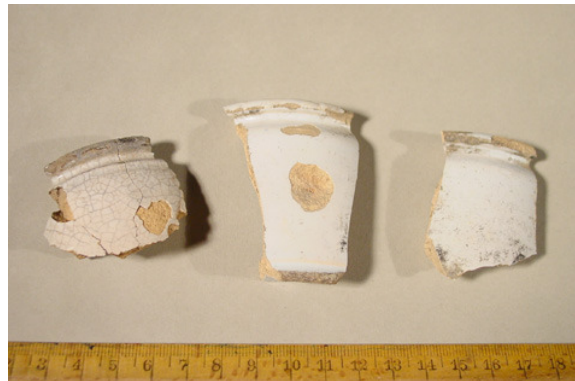
Kuva 15: Vartiorakennuksen alueelta löytyi lasisia apteekkipulloja ja -purkkeja, (KM2006060: 85, :582, :614, :615) sekä pieniä fajanssipurkkeja (KM2006060:11, :113, :457), joita on käytetty myös lääkkeiden tai lääkeaineiden säilytykseen. (MV/RHO Riikka Väisänen)

Suurin osa **lasiaineistosta** on peräisin kulmikkaista tai lieriön muotoisista pulloista, joissa on säilytetty paloviinaa ja viiniä. 1700-luvulla lisääntyi myös lääkepullojen käyttö.⁴⁹ Kaivauksilta löytyi pieniä lasipurkkeja, kartiokaulaisia lasipulloja sekä silmäpulloja, jotka ovat kuuluneet varuskunnan lääkintähuoltoon. Kahden pullon kyljessä on ollut pyöreä lasisineti, joista toisessa (KM2006060:581) näkyi kyrilliset kirjaimet ΦB sekä kruunu ja toisessa (KM2006060:730) kirjaimet ABRIKE ja vuosiluku 1826. Pullojen lisäksi aineistossa on paloja juomalaseista ja pikareista. Molemmista osa oli koristeltu kaivertamalla.
