Tutkimuksen laatu: Ruotsinsalmen linnoituksen Fort Katariinan arkeologinen kartoitus.

KOTKA

Fort Katariina Yläinnoituksen ja patteri 1:n kartoitus

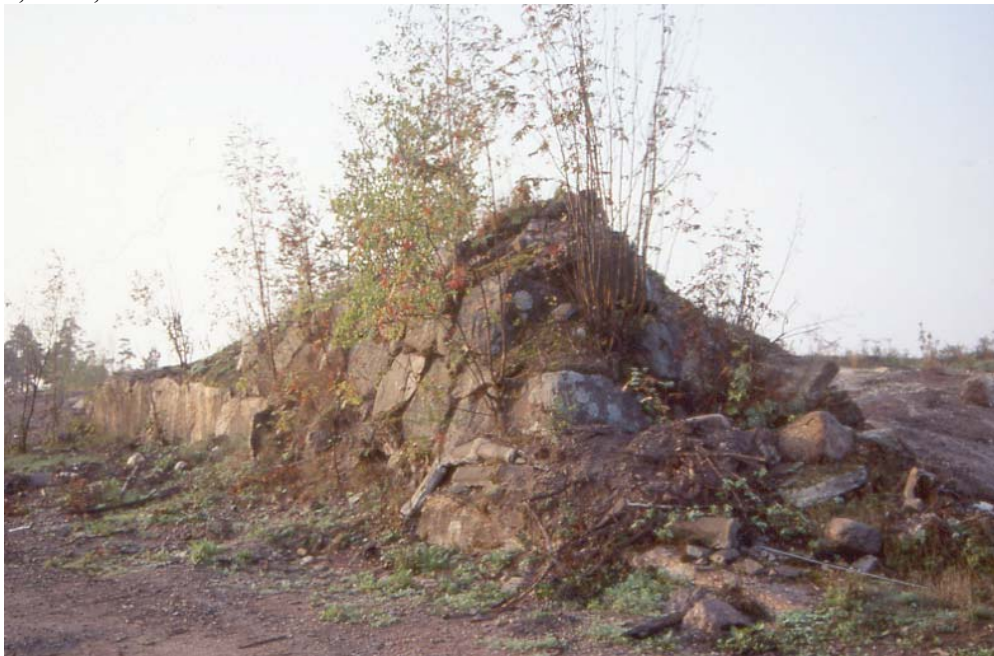
RHO/dia 125658:3.

Kuvaus: Eskarppimuuuri oli rakennettu kallion päälle. Muurin alaosassa oli hyödynnetty jyrkkäseinäiseksi lohkottua kalliota, jota oli parhaimmillaan eskarppimuurin alaosassa jopa 1,2 metrin korkeudelta. Kallion pinta oli tasattu litteillä kivillä, joiden päälle varsinainen eskarppi oli muurattu. Suurin osa laastista oli kulunut pois ja kivien kolot olivat täyttyneet maalla ja kasvillisuudella. Muurin alaosa oli maan peitossa. Eskarppimuurin yläosan säilynyt leveys oli lähes 1,90 metriä. Muurista oli säilynyt 2-4 kivikertaa. Vallin sisäosaan oli valunut maata, ja rinta- ja eskarppimuuuri olivat peittyneet. Vallien 1 ja 6 muurien kulmaa oli säilynyt 2,4 metrin korkeudelta. Kulman alaosa oli peittynyt mullan- ja soransekaisella hiekalla, jossa oli tiilimurskaa ja laastia. Pudistetusta maaleikkauksesta tuli esille erittäin pahoin hajonnut tiilirakenne, jonka säilynyt korkeus oli noin 50 cm. Rakenne alkoi korkeudelta 24.90 m mpy. Eskarppimuurin kivet olivat lohkottuja ja osassa oli halkaisijaltaan noin 4,5 cm poran jälkiä. Kivien koot olivat 1,4 x 0,9 ja 1,0 x 0,9 m sekä noin 0,6 x 0,7 m. Suurimpien kivien väleissä oli käytetty kiilakiviä, joiden koko oli noin 0,3 x 0,15 ja 0,2 x 0,15 m.

Säilyneisyys: Suurin osa vallista ja sen muureista oli purettu. Vielä vuonna 1966 oli valli lähes ehjä, lukuun ottamatta öljysäiliöiden takia tehtyjä maaleikkauksia (Ahvenisto 1966). Kymenlaakson maakuntamuseon selvityksessä ei mainita vallissa 1 tapahtuneita muutoksia. Valli oli lähes purettu, kun se kartoitettiin vuonna 1992. Nyt tehdyssä kartoituksessa sitä oli kuitenkin enemmän jäljellä kuin vuonna 1992 tehdyssä kartoituksessa havaittiin (Kartta 2B). Valli on purettu vuosien 1980–1992 välisenä aikana, todennäköisesti vuonna 1986. (Rakennuslupa 4.7.1986).

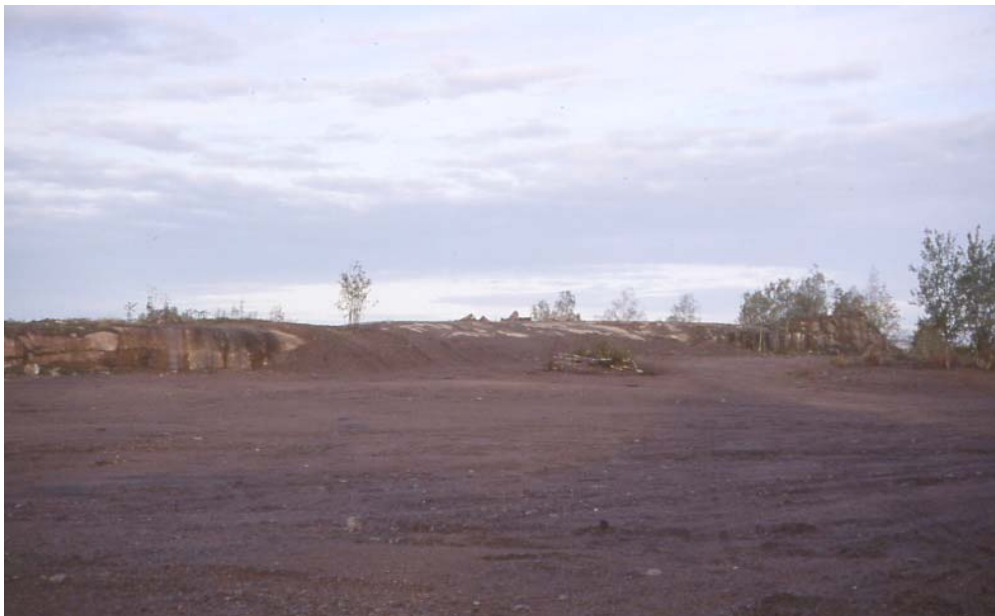
RHO/Dia 125658:44.

Kuvaus: Linnoituspiirustuksen mukaan valli oli ollut lounas-koillisuuntainen ja noin 35 metriä pitkä. Vallien 1 ja 2 kulmassa oli ampuma-aukko. Vallien 2 ja 3 välistä oli kuljettu alalinnoitukseen. (VIK Ruotsinsalmi 422). Linnoituksen fasadikuvassa vallin 2 eskarppimuuri näyttäisi olevan lähes kokonaan tiilirakenne, joka on murattu kallion päälle. (RGAVMF.F.3L.op.26.D.1716. 15. Kyhika)

Säilyneisyys: Valli on tuhoutunut ilmeisesti kokonaan. Vielä vuonna 1966 oli valli lähes ehjä, lukuun ottamatta öljysäiliöiden takia tehtyjä maaleikkauksia (Ahvenisto 1966). Kymenlaakson maakuntamuseon selvityksessä ei mainita vallissa 2 tapahtuneen muutoksia. Se oli purettu vuosien 1980–1992 välisenä aikana, todennäköisesti vuonna 1986. (Rakennuslupa 4.7.1986).

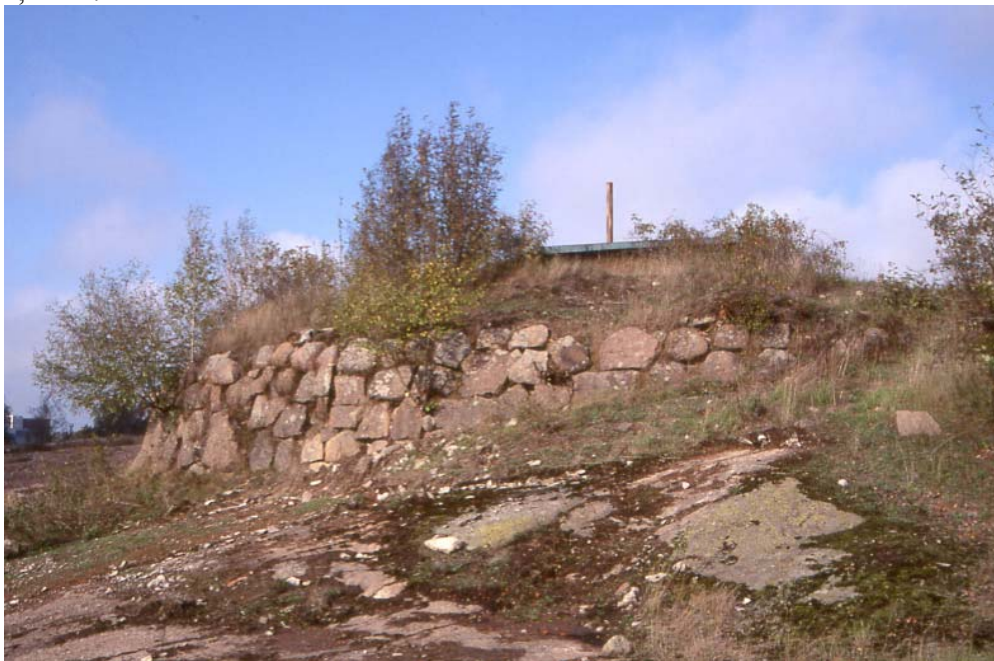
RHO/Dia 125658:27.

Kuvaus: Eskarppimuuria oli parhaimmillaan säilynyt 2,6 metriä. Matalimmillaan sitä oli esillä 0,9 metriä laululavan edessä. Muurissa oli 2-5 kivikertaa. Muurin alaosa oli maan peitossa. Tiilimurskasta päätellen maa oli peräisin rintamuurin maatyöstä. Maavallin säilynyt korkeus oli 1,0–1,3 metriä. Vallin päällä oli betonisia pilareita ym. betonirakenteita. Maavallin päällinen ja sisäreuna olivat ruusupensaiden ja lehtipuiden peittämiä. Maavallin sisäosa oli osittain sortunut. Kivien väleissä oli myös vähän kasvillisuutta. Eskarppimuurin kivet olivat lohkottuja ja osassa oli halkaisijaltaan 3-4,5 cm poran jälkiä. Kivien koot olivat 0,9 x 0,75 ja 0,7 x 0,45 m sekä noin 0,5 x 0,35 m. Suurimpien kivien väleissä oli käytetty kiilakiviä, joiden koko oli noin 0,3 x 0,25 ja 0,25 x 0,1 m.

Säilyneisyys: Vallista oli purettu sen koillisosa, joka oli ollut tuhoutuneena jo vuoden 1966 inventoinnin aikana. (Ahvenisto 1966). Todennäköisesti se oli tuhoutunut jo laululavaa rakennettaessa 1940-luvulla. Eskarppimuurin ulkoseinä oli hyvin säilynyt, lukuun ottamatta muutamia seinälinjasta ulostyöntyneitä isoja kiviä sekä pudonneita kiilakiviä. Suurin osa laastista oli rapautunut kivien väleistä pois ja kivien kolot olivat täyttyneet maalla. Rintamuuri ei erottunut, mutta sitä on mahdollisesti säilynyt maavallin sisällä. Pyöreä valli erottui hyvin maastossa.

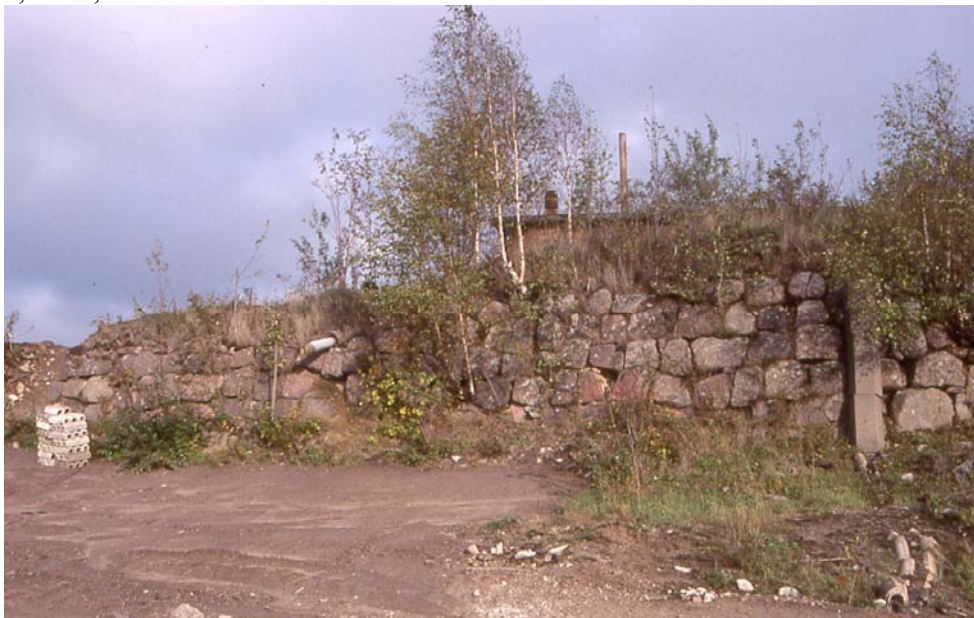
RHO/Dia 125658:28.

Kuvaus: Vallia oli purettu pois kahdesta kohdasta. Vallien 4a ja 4b välissä oli noin 4,5–7 metrin aukko. Eskarppimuuria oli parhaimmillaan säilynyt 1,7–3,0 metrin korkeudelta. Matalimmillaan se oli purettu vallin reunassa. Muurista oli säilynyt 4-6 kivikertaa. Sen alimmat kivet olivat osittain maan peitossa. Maavallin säilynyt korkeus oli 1,0–1,3 metriä. Vallin päällä oli pilareita ym. betonirakenteita sekä rautaromua ja betonijätettä. Vallin päälle oli tehty noin 60 cm syvä ura kahdelle betoniputkelle sekä kaivettu noin 70 cm syvä kuoppa. Maavallin sisäosa oli osittain sortunut. Pohjoispäässä oli vallin sisäreunaan tuotu iso betonilohkare ja soratäyttöä. Eskarppimuurin kivet olivat lohkottuja ja osassa näkyi halkaisijaltaan noin 3,5 cm poran jälkiä. Kivien koot olivat 1,0 x 0,8 ja 0,6 x 0,5 m. Suurimpien kivien väleissä oli käytetty kiilakiviä, joiden koko oli noin 0,3 x 0,15 m.

Säilyneisyys: Vallia 4 oli purettu kahdesta kohdasta, minkä vuoksi yhteys valliin 5 oli katkennut, eikä linnoituksen länsireuna enää hahmottunut kokonaisuutena. Aukko on tehty vuonna 1986 betonimuurin rakentamisen yhteydessä. (Neuvottelumuistio 6.2.1992). Eskarppimuurin ulkoseinä oli hyvin säilynyt, lukuun ottamatta muutamia seinälinjasta pudonneita kiilakiviä. Laastista oli suurin osa kuluunut pois ja kivien kolot olivat täyttyneet maalla ja kasvillisuudella. Muurin ulkoreunalla oli tiilirakennetta säilynyt maaleikkauksen kohdalla noin 50 cm korkeudelta. Rakenne oli erittäin rapautunut, mutta siitä erottui vielä lähes viisi tiilikertaa. Rintamuuri ei erottunut, mutta on mahdollista, että sitä on säilynyt maavallin sisällä. Maavalli oli säilynyt korkeimmillaan vallien 3 ja 4 taitteessa, jonka kohdalla betoninen putki laski alas eskarppimuuria pitkin.

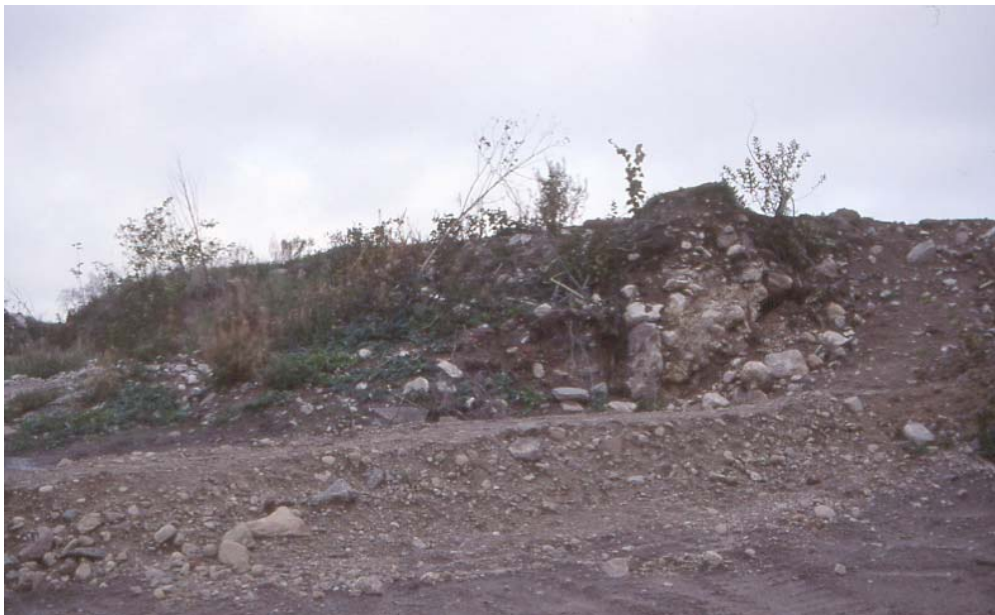
RHO/Dia 125658:29.

Kuvaus: Vallin pohjoispäästä (4b) puuttui vallirakenteita noin 9 metrin matkalta. Jäljellä oli enää eskarppimuurin alimmat kivet ja laastia. Purettu rakenne otettiin esiin ja dokumentoitiin. Vallien 4a ja 4b välissä oli noin 4,5-7 metrin aukko. Eskarppimuri oli maan peitossa ja osa sen kivistä oli romahtanut alas. Muurin säilynyt leveys oli noin 2,4 metriä ja sen säilynyt korkeus oli maaleikkauksen perusteella noin 0,7 metriä. Maavallin sisäpuolella oli mullansekainen kivitäyttö. Sen reunaan oli tuotu soraa, jolla oli tasattu linnoituksen sisäosaa. Maavallin sisäosa erottui enää vain noin metrin korkeudelta. Vallin päällä oli betonijätettä. Muurin ulkoreunalla oli tiilirakennetta säilynyt maaleikkauksen kohdalla noin 30 cm korkeudelta. Rakenne oli erittäin rapautunut, mutta siitä erottui vielä lähes neljä tiilikertaa.

Säilyneisyys: Vallin pohjoispää oli purettu, minkä vuoksi yhteys valliin 5 oli katkennut, eikä linnoituksen länsireuna ei enää hahmottunut kokonaisuutena. Vallin pohjoispää oli katkaistu vuonna 1956. (Neuvottelumuistio 6.2.1992). Vallin sisäosan reuna oli lähes kokonaan peittynyt soratäyttöön. Rintamuri ei erottunut, mutta on mahdollista, että sitä on säilynyt maavallin sisällä. Eskarppimuurista näkyi vain yksittäisiä kiviä, muuten se oli maan peittämä ja ilmeisesti myös osittain purettu pois.

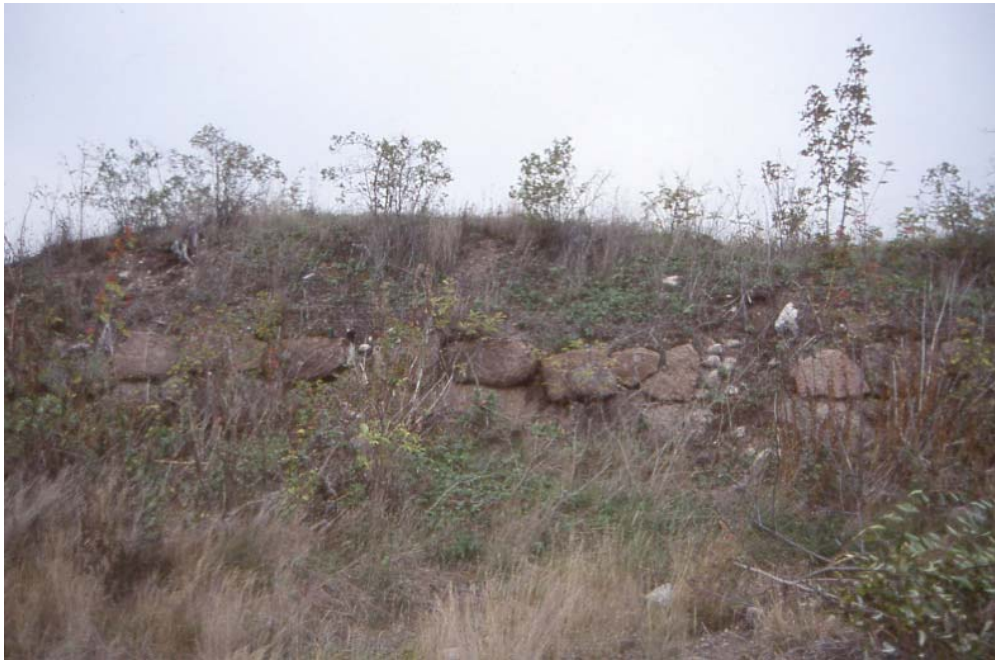
RHO/Dia 125658:13.

Kuvaus: Eskarppimuuuri muodosti noin 1,2 metriä korkean, tylpän kulman valli 6:n eskarppimuurin kanssa. Kulmasta puuttui kivi. Muuria oli säilynyt 1-2 kivikertaa. Muurin alimmat kivet olivat osittain maan peitossa. Maavallin säilynyt korkeus oli noin 1,7 metriä. Vallin keskivaiheilla kulki betoniputkella suojattu kaapeli, minkä vuoksi kiviä oli pudonnut tai poistettu eskarppimuurista. Osa kivistä oli työntynyt muurilinjasta ulos. Eskarppimuurin kivet olivat lohkottuja. Kivien koot olivat 1,0 x 0,6 ja 0,6 x 0,4 m. Suurimpien kivien väleissä oli käytetty kiilakiviä, joiden koko oli noin 0,20 x 0,15 m.

Säilyneisyys: Valli 4:n pohjoispää oli purettu, minkä vuoksi yhteys valliin 5 oli katkennut, eikä linnoituksen länsireuna enää hahmottunut kokonaisuutena. Eskarppimuurissa oli pudonneita ja ulostyöntyviä kiviä. Suurin osa laastista oli kulunut pois ja kivien kolot olivat täyttyneet maalla ja kasvillisuudella. Rintamuuri ei erottunut, mutta maavallin sisäpuolella oli runsaasti tiilimurskaa maan pinnalla. Vallien 5 ja 6 sisäpuolelle oli tuotu kivitäyttöä, joka oli peitetty noin metrin paksuisella soralla. Vallin eskarppimuuuri oli kasvillisuuden peitossa ja erottui huonosti maastossa.

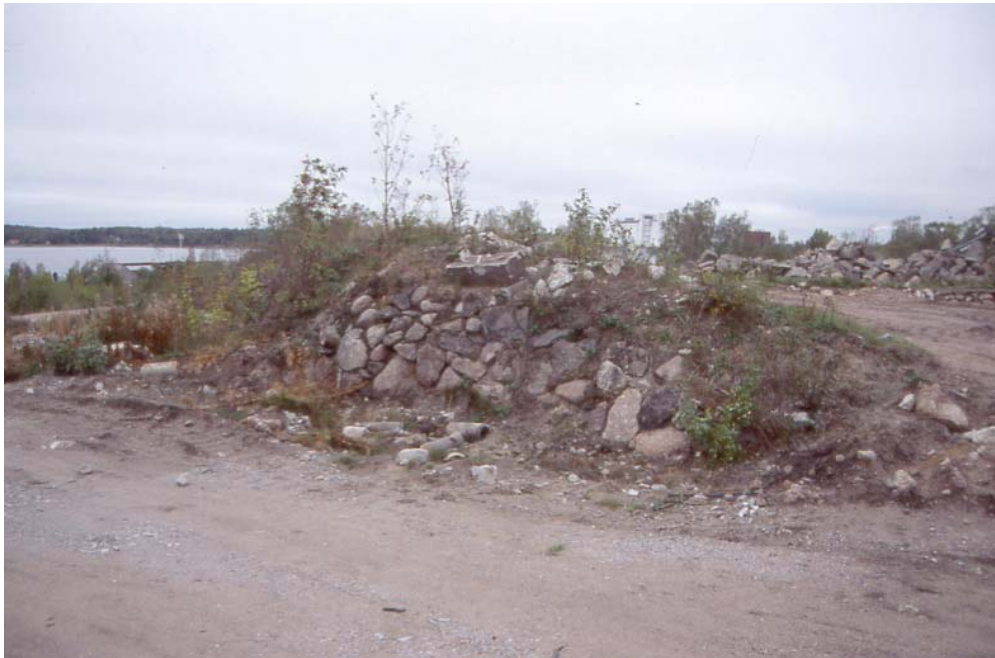
RHO/Dia 125658:14.

Kuvaus: Vallimainen maakasa työntyi linnoituksen sisään. Sen päällä oli runsaasti betoni ym. jätettä. Kasan pinnalla, hiekan ja mullan seassa oli tiilimurskaa. Maakasan ja valli 5a:n väliin oli kaivettu 25 cm:ä syvä ura. Maakasa sisälsi todennäköisesti vallista 4b purettua maata, tiiltä, kiviä sekä rakennusjätettä. Kasan eteläreuna oli tuettu noin 6,5 metriä pitkällä ja noin metrin korkealla ladotulla kivimuurilla. Maakasa on syntynyt ennen vuotta 1992. (Sihvonen, Veijola, Reipas 1992).

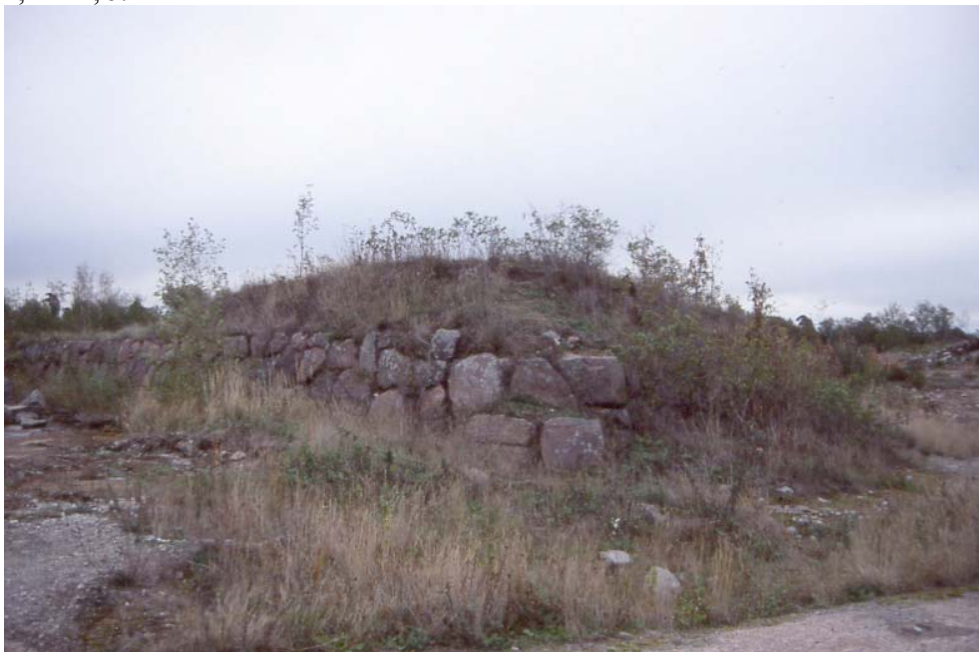
RHO/Dia 125658:10.

Kuvaus: Eskarppimuuuri oli rakennettu kallion päälle. Sen koillispuolella oli purettu ja jäljellä oli vain alimpia kiviä ja laastia. Valli muodosti noin 1,2 metriä korkean, tylpän kulman vallin 5 eskarppimuurin kanssa. Kulmasta puuttui kivi. Muuria oli säilynyt 1-4 kivekettä ja sen säilynyt leveys oli noin 1,4 metriä. Maavallia oli säilynyt korkeimmillaan lähes 1,5 metriä kulman kohdalla. Vallin sisäosan muoto oli vielä näkyvässä, vaikka se olikin osittain kasvillisuuden peitossa. Eskarppimuurin kivet olivat lohkoittuja ja osassa näkyi halkaisijaltaan noin 3,5–4,5 cm poran jälkiä. Kivien koot olivat 1,5 x 0,9 ja 0,9 x 0,6 m. Suurimpien kivien väleissä oli käytetty kiilakiviä, joiden koko oli noin 0,25 x 0,15 ja 0,15 x 0,10 m.

Säilyneisyys: Vallia 6 oli purettu koillispuolelta, minkä vuoksi yhteys valliin 1 oli katkennut, eikä linnoituksen pohjoisreuna enää hahmottunut kokonaisuutena. Se oli tuhoutunut jo ennen vuotta 1966. (Ahvenisto 1966). Sen alimpia kiviä on poistettu vielä vuoden 2006 purkutöiden yhteydessä. Eskarppimuurin säilynyt osa erottuu hyvin maastossa, kun kivilouhevarasto poistetaan alueelta. Maavallia oli säilynyt ainoastaan vallien 5 ja 6 kulmassa. Sen muodot erottuivat vielä kasvillisuuden alta. Rintamuuri ei erottunut, mutta maavallin sisäpuolella oli runsaasti tiilimurskaa maan pinnalla. Vallien 5 ja 6 sisäpuolelle oli tuotu kivitäyttöä, joka oli peitetty noin metrin paksuisella soralla. Vallin eskarppimuurin laastista oli suurin osa rapautunut kivien väleistä pois ja kivien kolot olivat täyttyneet maalla ja kasvillisuudella.

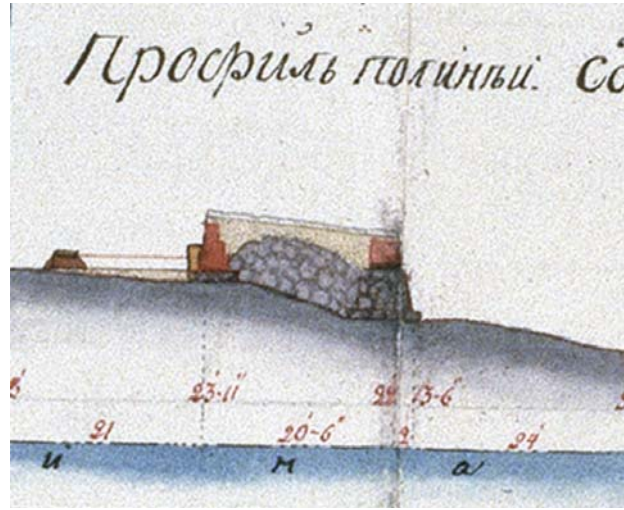
Kartta 4: Patterin nro 1 pohjakuva ja leikkaus. Kartta vuodelta 1798, RGAVMF.F.3L.op.23.D.976.L.65. (Kyhika)

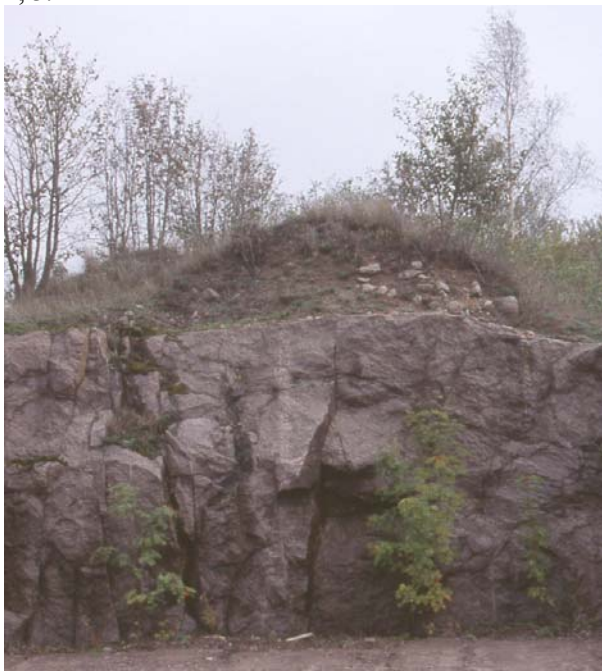
RHO/Dia 125658:32.

Kuvaus: Patterin luoteisosassa oli kokonaan tuhoutunut. Kallioleikkauksen kohdalla oli patterin lounaisosasta jäljellä noin 2,0–2,3 metriä korkea ja 3,2 metriä leveä maaleikkaus. Sen kaakkoisreunassa näkyi noin metrin leveä ja puoli metriä korkea eskarppimuuri. Tämän yläpuolella alkoi noin 8.23 m mpy tiilirakenne, josta oli säilynyt vain muutamia tiiliä. Maavalli oli mullan- ja savensekaista hiekkaa, jonka seassa oli tiilenpaloja ja tiilimurskaa. Maavallin koillisreunalla oli betonipilareiden pohjia. Patterin kaakkoisreunalla oli yli 15 metriä pitkä ja 1,3–1,8 metriä korkea betonirakenne, joka päättyi noin 2,4 metriä leveään ja 0,9 metriä korkeaan harmaakivimuuriin. Koillis-lounassuuntaisen muurin kivien koot olivat 0,90 x 0,65 m ja 0,30 x 0,30 m. Kivet oli muurattu laastilla. Muuri oli todennäköisesti alkuperäistä eskarppimuuria, jota saattoi olla vielä jäljellä betoniseinän alla. Harmaakivimuuri jatkui uudella, noin 10 metriä pitkällä ja 1,3–0,6 metriä korkealla tukimuurilla, joka oli muurattu karkeasekoitteisella sementillä. Tukimuuri tuli kiinni maavalliin. Patterin sisäosan lounaispäässä oli osittain maan peitossa eskarppimuurin alimpia kiviä.

Säilyneisyys: Patterin luoteissiipi ja lounaisosa olivat tuhoutuneet. Patterista oli säilynyt kaakkoissiiven maavallia sekä osia eskarppimuurista. Maaleikkauksesta erottui myös huonosti säilynyt tiilirakenne. Patterin jäännöksissä ei ollut tapahtunut muutoksia vuoden 1967 jälkeen, ainoastaan maaleikkauksessa näkynyt tiilirakenne oli entisestään rapautunut. (Ahvenisto 1967). Säiliön rakentaminen vuonna 1947 oli tuhonnut patterin luoteissiiven sekä lounaisosan.
