KOTKA, RUOTSINSALMEN MERISAIRAALAN KOEKAIVAUS DATARIINAN TONTILLA 2006

Museovirasto, rakennushistorian osasto

Tutkimuksen laatu: Ruotsinsalmen merisairaalan koekaivaus.

KOTKA
Ruotsinsalmen merisairaala
Datariinan tontti

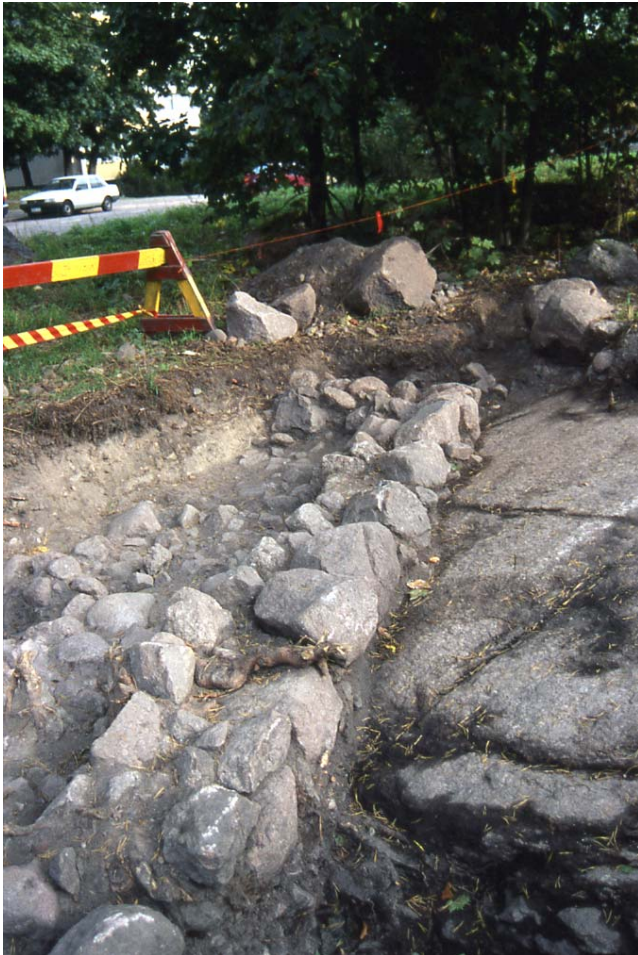
Kuva 3: Kallion alapuolelle pystytetyn rakennuksen kivijalka paljastui heti pintamaan alta. P. Hakanpää (MV/RHO 125660:42).

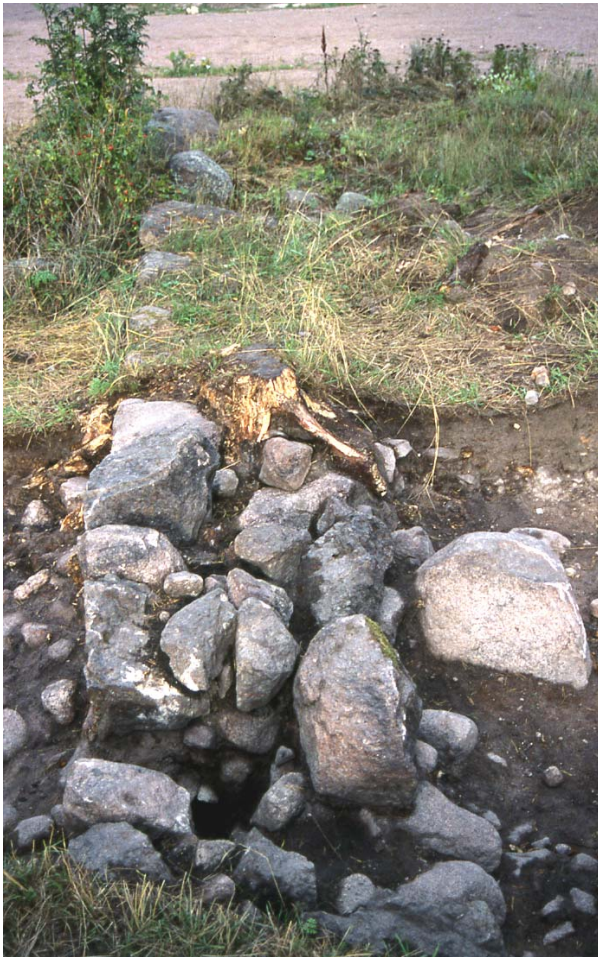
Kuva 5: Tontin eteläosassa sijaitsi osittain maan pinnalle näkyneen rakennuksen kivijalka, jota otettiin enemmän esille koeojasta 2. Kivijalka jatkui koeojan koillispuolelle. P. Hakanpää (MV/RHO 125660:45).

Kivijalan sisäpuolella oli pintakerroksen (Y200) alla tiivis ja lähes 30 cm paksu tiilimurskankainen savikerros (Y202), joka rajoittui koeojan koillisnurkkaan. Savikerros liittyi todennäköisesti koeojan koillispuolella olleeseen uunin perustukseen, joka oli neliön muotoinen ja kooltaan lähes 4,0 x 3,6 metriä. Suuaukko on ollut nähtävästi uunin lounaissivulla. Tiilimurskankaisen saven alla oli mullan- ja savensekaista hiekkaa (Y208), jonka paksuus oli alle 15 cm. Kerroksen alla oli erittäin maatunut puurakenne (R209), josta näkyi enää luode-kaakko-suuntainen puu, sekä tämän alla olleita maatuneita, koillis-lounassuuntaisten puiden palasia. Rakennetta oli esillä noin 70 x 40 cm, mutta se jatkui koeojan koillispuolelle. Kyseessä oli lauta- tai lankkutaso, joka liittyi todennäköisesti uunin perustukseen. Muualla rakennuksen sisäpuolella oli pintakerroksen alla noin 8-25 cm:n paksuudelta savensekaista hiekkaa (Y203). Kerroksessa oli vain vähän löytöjä, ja ne ajoittuivat etupäässä 1800-luvulle. Perusmaan (Y210) päällä oli noensekaista hiekkaa (Y207), joka muistutti palokerrosta. Yksikössä ei ollut löytöjä. Se on voinut syntyä kasvillisuutta kulottamalla raihattaessa.

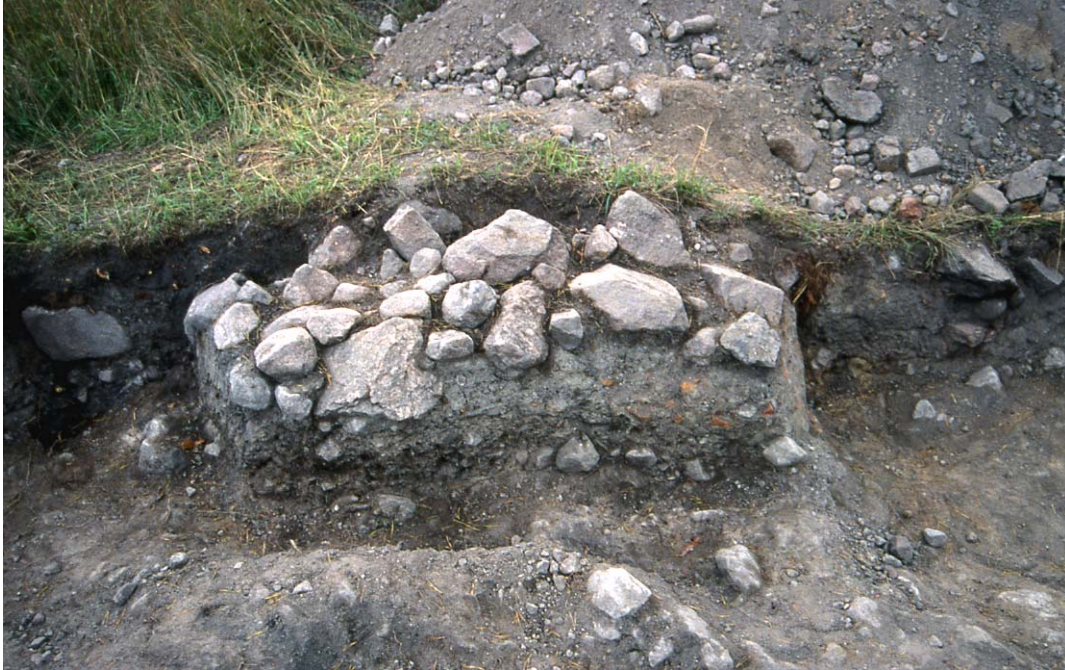
Kuva 6: Rakennuksen kivijalka jatkui koeojassa 3. Rakennukseen liittyi kolme uunin perustusta, joista yksi tuli esille koeojan 3 pintamaakerroksen alta. P. Hakanpää (MV/RHO 125660:30, 46).

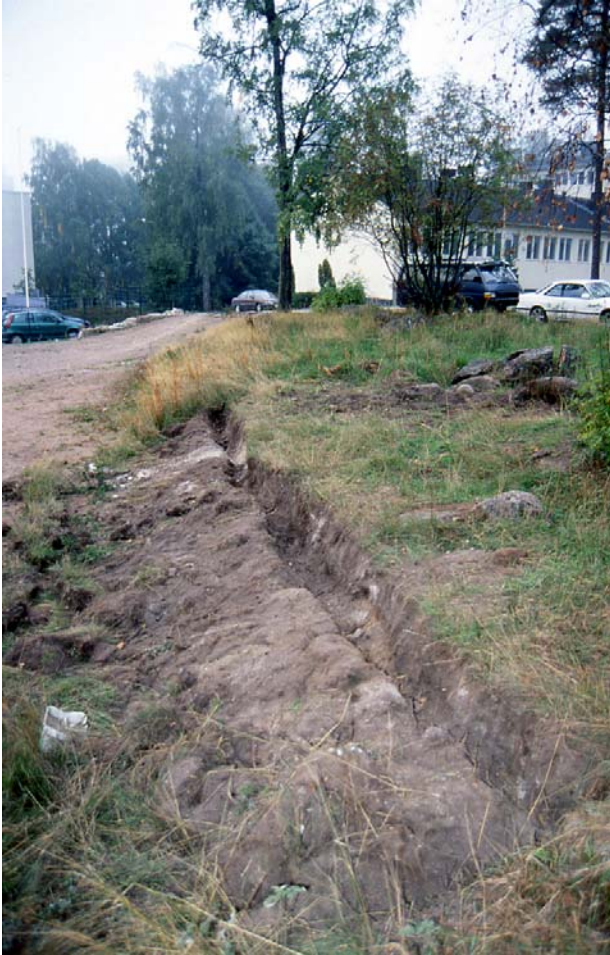
Kuva 7: Rakennuksen kaakkoispuolelle syntynyt maaleikkaus puhdistettiin kivijalan rakenteiden esiin saamiseksi. P. Hakanpää (MV/RHO 125660:53).

Rakennuksen kaakkoispuolelta oli maata kairattu pois. Paikalle oli muodostunut kaakko-luodesuuntainen maaleikkaus, jota puhdistettiin noin 10 metrin pituudelta. Koekuopan 12 koillisreuna ulottui maaleikkaukseen. Alueen pintakerroksena oli 20–45 cm:n paksuudelta mullansekaisista hiekkaa, jonka joukossa oli silttilinssejä. Pintakerroksen alla oli kellertävää sora-sekaista hiekkaa, joka oli todennäköisesti perusmaata. Maaleikkauksessa ei havaittu rakenteita eikä maakerroksia, jotka olisivat liittyneet rakennukseen tai sen ympäristöön.

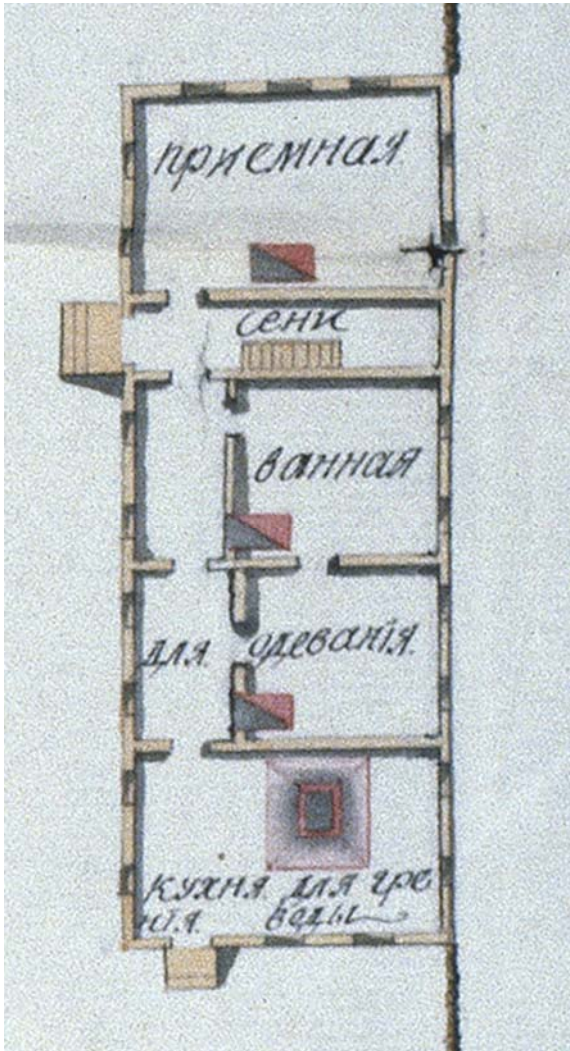
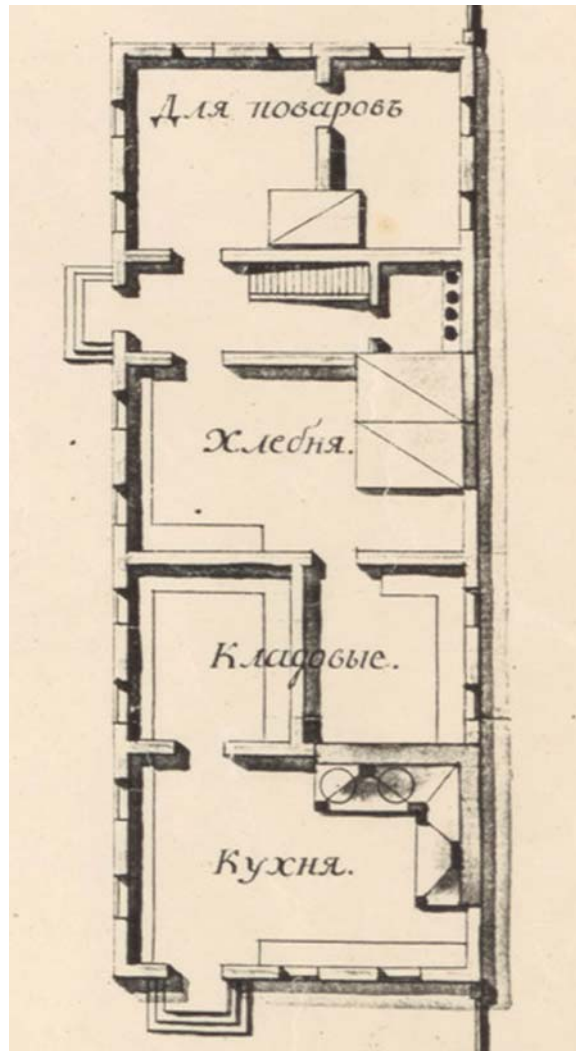
Kuva 8: Rakennuksen pohjapiirustus vuodelta 1798 (RGAVMF.F.3L.op.23.D.976.L. 70). Päiväämättömässä asemapiirroksessa rakennukseen on merkitty leipomo ja keittiö. (KA 55M 21/15 Ruotsinsalmi 1 nro 26).

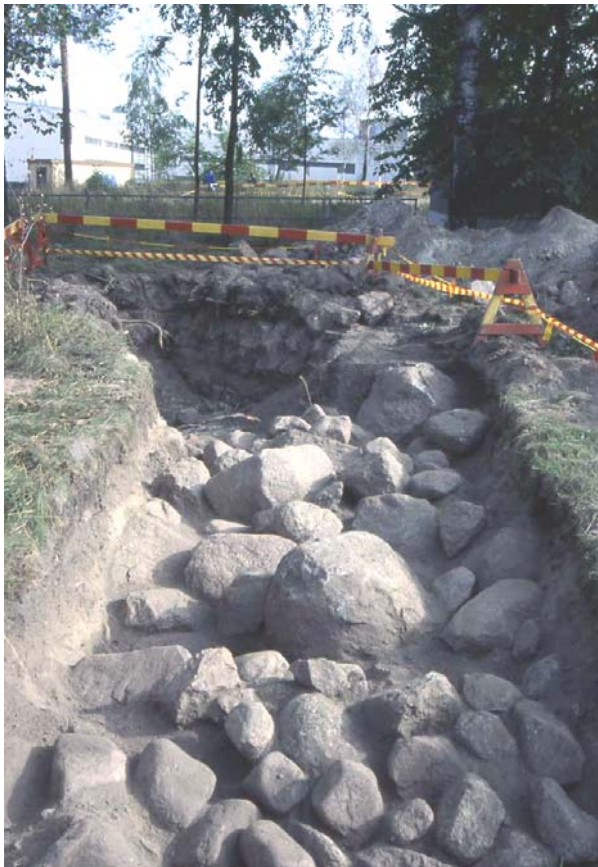
Kuva 9: Koeojasta 4 paljastui kivitäyttö. P. Hakanpää (MV/RHO 125660:6).

Alueen länsiosaan, Opintien ja kallion väliselle alueelle avattiin kaivinkoneella koeoja 4 sekä lapiolla koekuopat 1, 2, 4 ja 8. Koeojan 4 ja koekuopan 8 kohdalla oli pintamullan (Y400 ja Y800) paksuus 15–35 cm. Näiden alla oli 30–50 cm:n paksuudelta muualta tuotuja hiekkakerroksia (Y401-Y402 ja Y801-Y802), joiden alta paljastui puolestaan 40–80 cm paksu kivitäyttö. Hiekkakerroksista löytyi vuosien 1749 ja 1842 venäläisiä rahoja (KM2006093:279 ja 280), slaavilaista keramiikkaa, apteekkilasia sekä moderneja löytöjä, joita ei otettu talteen. Kivitäytön pinta alkoi 11.40 m mpy. Löytöjen perusteella täyttökerrokset ovat peräisin sairaalan alueelta. Kivien alla ja väleissä oli 15–50 cm paksu, vanha pintamultakerros (Y403 ja Y803), jota ei kaivettu kokonaan pois. Kerroksesta löytyi mm. slaavilaista keramiikkaa. Koeojassa oli vanhan pintamultakerroksen alla 10 cm paksu palo- tai kulo- tuskerros (Y404), jonka jälkeen alkoi koskematon perusmaa (Y405).

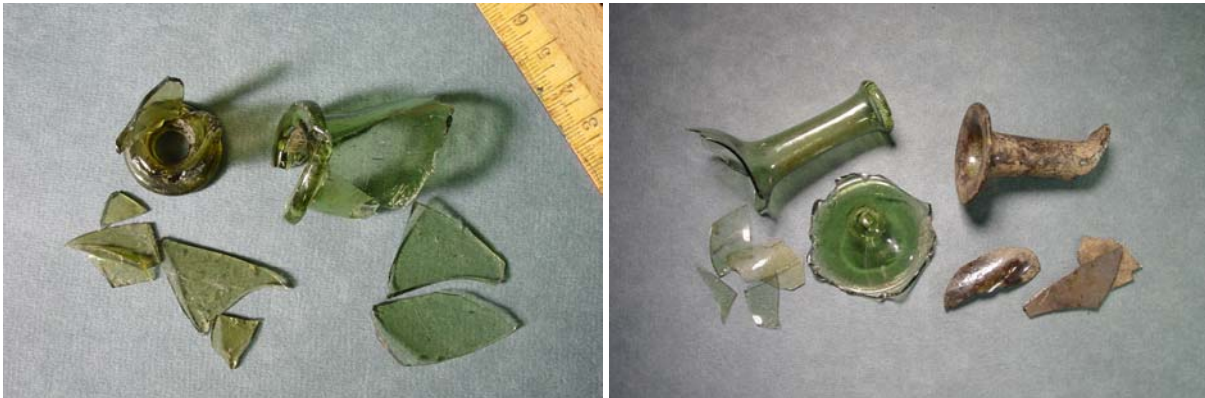
Kuva 11: Kaivauksilta löytyneiden kartiokaulaisten lääkepullojen sirpaleita (KM 2006093:71 ja 72) sekä ns. silmäpulloja (KM 2006093:69 ja 234). H. Hämäläinen (MV/RHO).

Koekauvauksilta löytyi runsaasti apteekkilasia. Lääkkeiden säilytykseen lasia on käytetty Suomessa ainakin 1500-luvulta lähtien, mutta lasiset säilytys- ja valmistusastiat yleistyivät 1700-luvulla farmasian, kokeellisen kemian ja kasvitieteen kehityksen myötä. Lasiastiat olivat myös hygienian kannalta hyviä, sillä ne olivat selvästi helpompia pitää puhtaina, kuin esimerkiksi puupurkit.³⁶ Koekauvauksilta löytyi ns. silmäpulloja (KM2006093:234), kartiokaulaisia lasipulloja (KM2006093:71–72) sekä erilaisia purkkeja ja purnukoita (KM2006093:74, :258, :271). Silmäpulloja on käytetty lääkkeiden säilytys- ja vähittäismyyntipakkauksina aina 1700-luvulta 1800-luvun alkuun asti. Pulloissa on säilytetty mm. happoja ja öljyjä.³⁷ Lääkkeiden valmistukseen ja annostelemiseen on käytetty erilaisia koeputkia ja pipettejä. Kaivauksilta löytyi muutamia hyvin ohuesta ja kirkaasta lasista valmistettuja koeputken ja pipettejä. Kaivauksilta löytyi muutamia hyvin ohuesta ja kirkaasta lasista valmistettuja koeputken ja mahdollisen pipetin osia (KM2006093:61, :67). Apteekkitarpeisiin valmistettiin lasiesineitä kirkaasta, vihreästä ja sinisestä lasista sekä valkoisesta luulasista. Jälkimmäisen nimitys tuli murskatusta luusta, jota alun perin käytettiin lasin yhtenä raaka-aineena. Kaivauksilta löytyi mm. luulasista valmistetun kulmikkaan pullon tai purkin kylkipaloja (KM2006093:326). Opaakin lasin ajateltiin suojelevan lääkeainetta liialta auringonvalolta. Tähän tarkoitukseen käytettiin myös mustia tai tummasta lasista valmistettuja astioita. Luulasia on valmistettu jo 1600-luvulta lähtien. Sinistä apteekkilasia on käytetty myrkköjen säilyttämiseen.³⁸

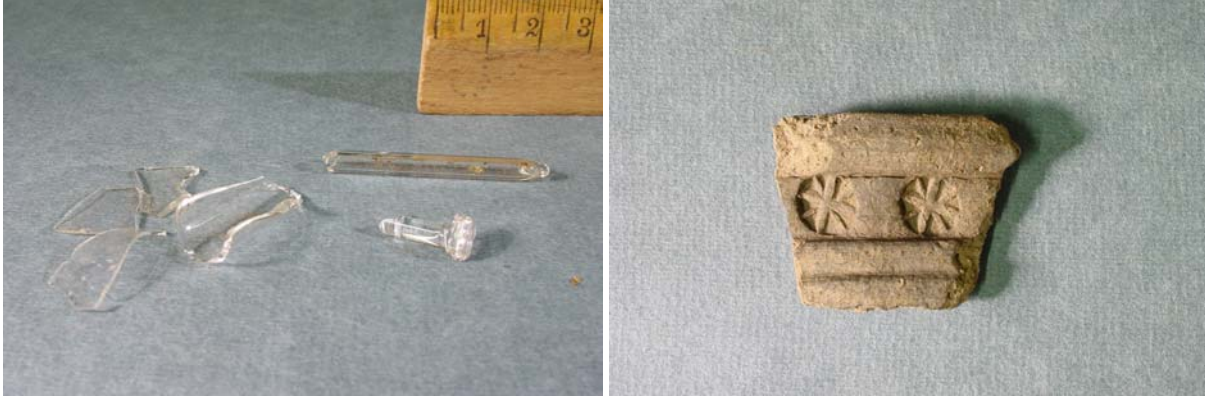
Kuva 12: Sairaalan esineistöön on kuulunut ohuesta lasista valistettuja koeputkia ja pipettejä. (KM 2006093:61, :67; ja 68). Slaavilaisesta keramiikasta valistetun ruukun (KM 2006093:53) reuna on koristeltu leimalla, joka muistuttaa pillereissäkin käytettyä koristelua. H. Hämäläinen (MV/RHO).

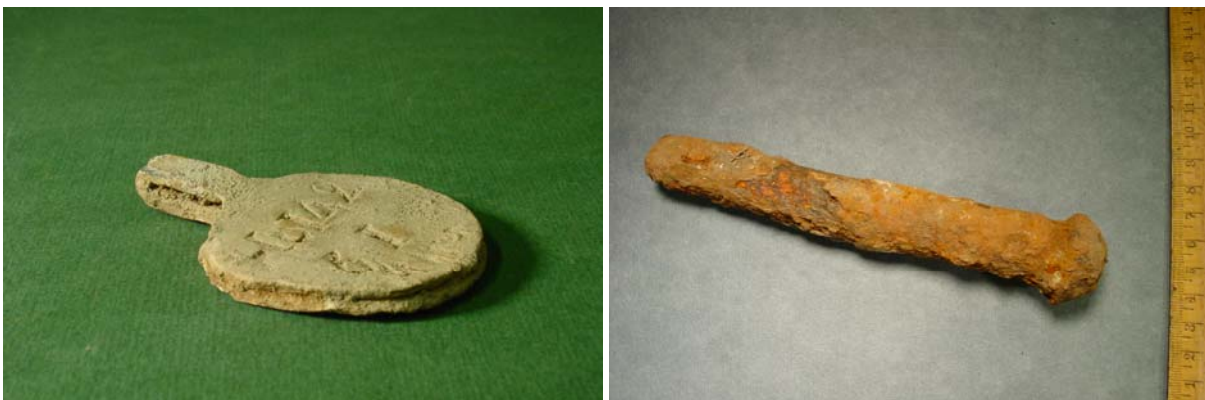
Kuva 13: Kaivauksilta löytyi lyijysinetti ja morttelin survin (2006093:3 ja :7). H. Hämäläinen (MV/RHO).

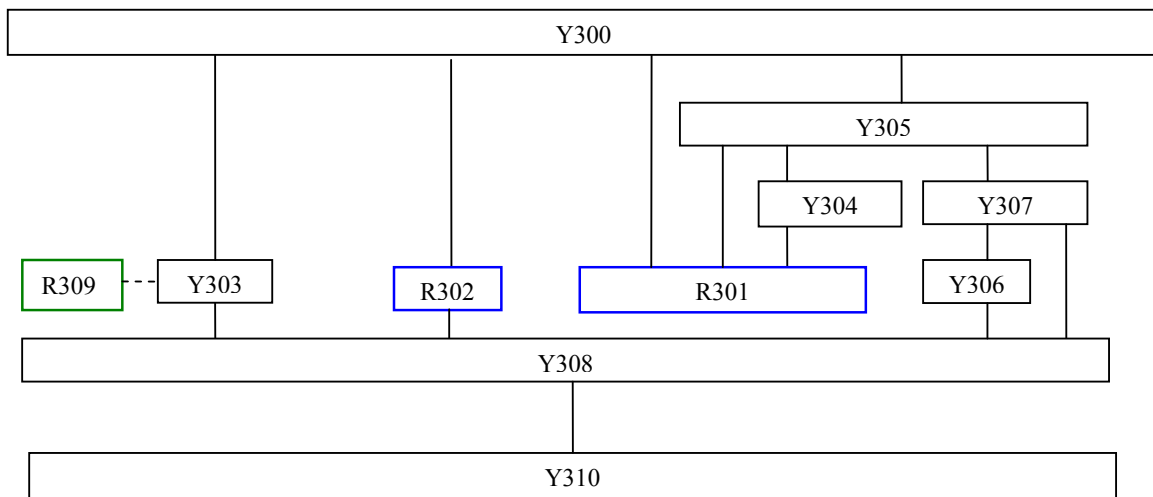
Stratigrafia koeoja 3

Y300	Maalajiyksikkö
R301	Kivirakenne
R309	Puurakenne

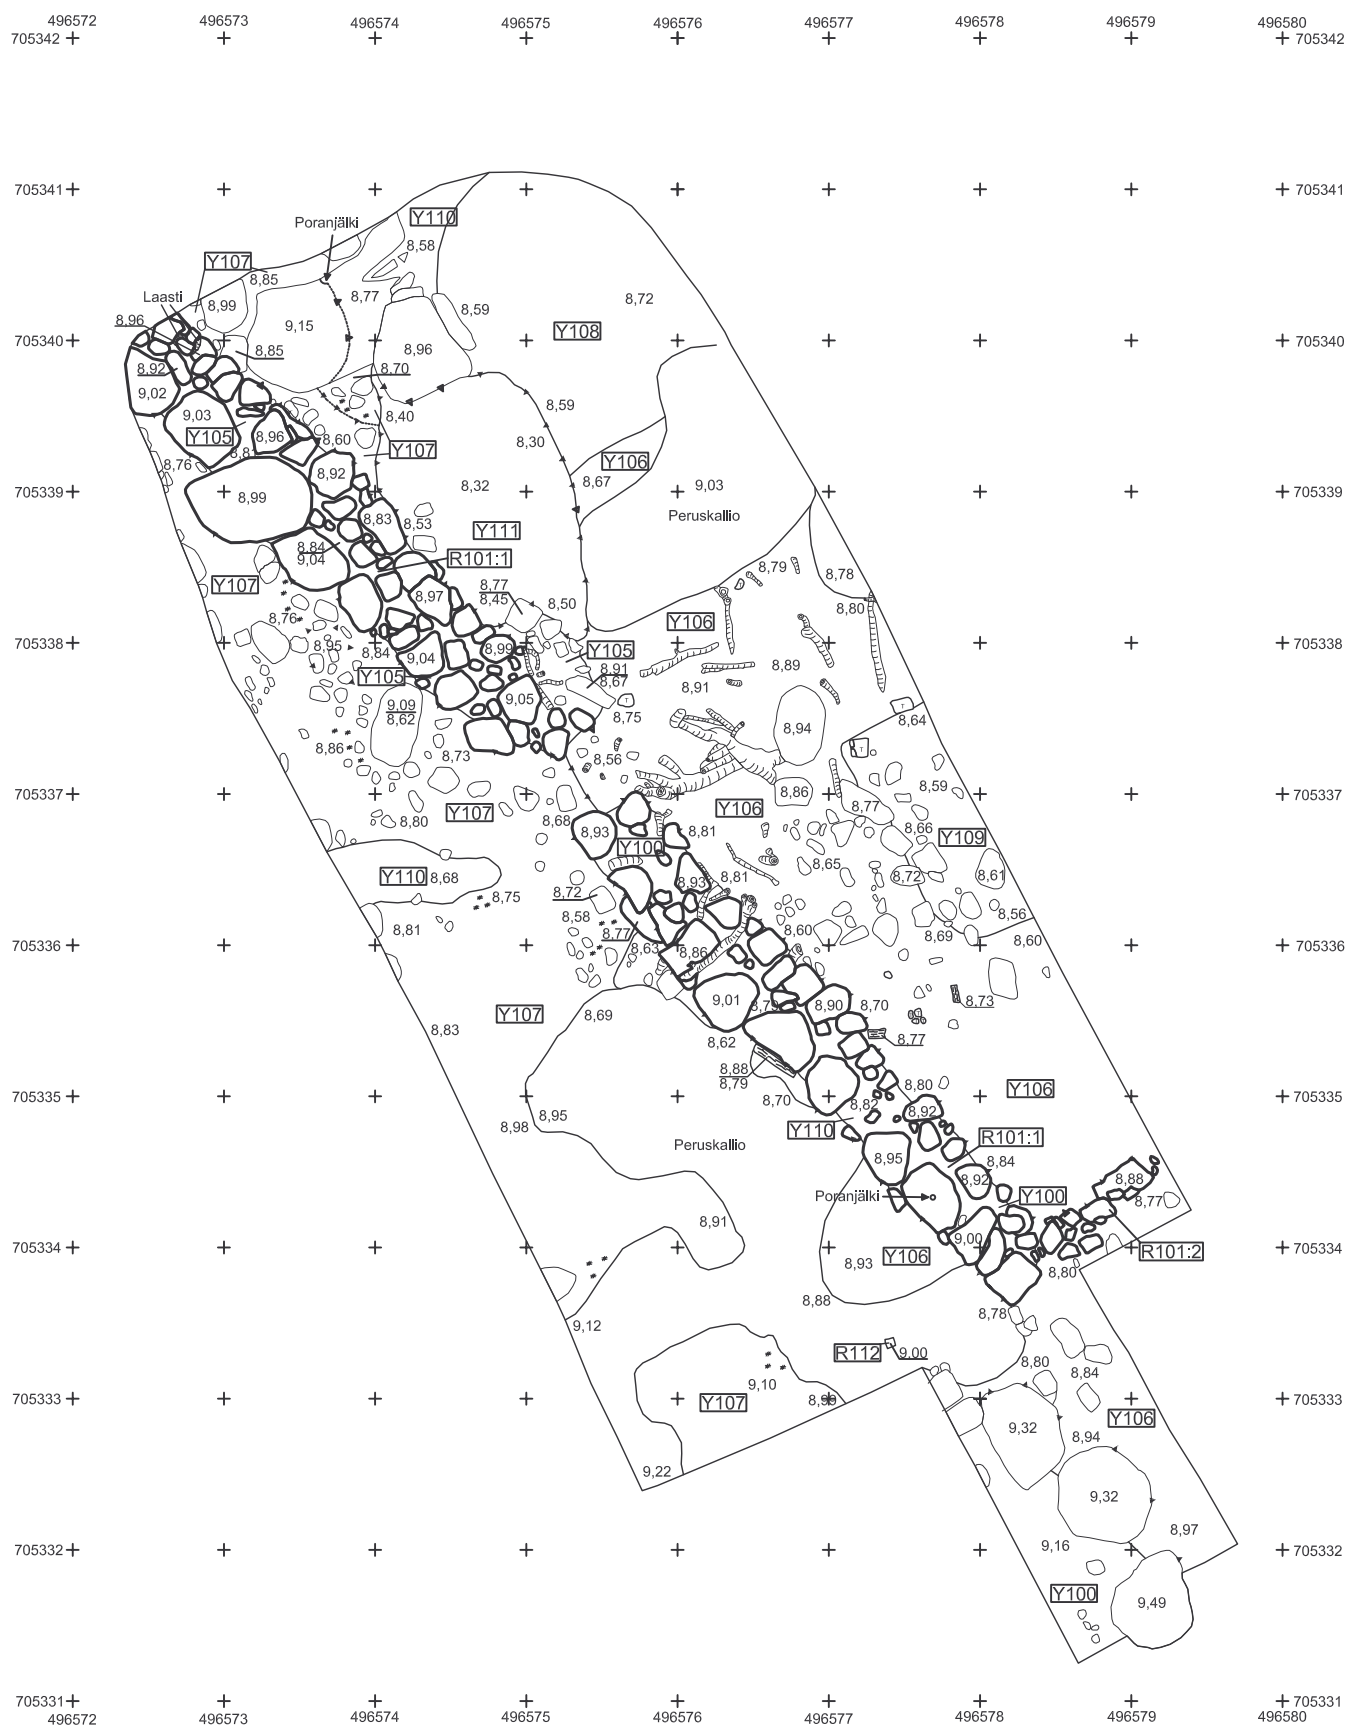
- R101:1-2 Kivirakenne
- R112 Rautapiikki
- Y100 Mullan- ja savensekainen hiekka
- Y105 Savensekainen hiekka
- Y106 Kiven- ja kalkinsekainen hiekka
- Y107 Noen- ja hiekkansekainen savi
- Y108 Savensekainen hiekka
- Y109 Noen- ja hiilensekainen hiekka
- Y110 Karkea hiekka
- Y111 Hieno hiekka

<p>KOTKA Ruotsinsalmen merisairaala Datariinan tontti Päivi Hakanpää 2006</p>	<p>KOEOJA 1 Dokumentointitaso 1 Y100, Y105-111 R101:1-2, R112 Mk 1:50</p>
<p>MITTAUSDOKUMENTOINTI</p> <p>Andreas Koivisto 2006 Puht. piirt. Andreas Koivisto 2006</p>	<p>MUSEOVIRASTO, RAKENNUSHISTORIAN OSASTON ARKISTO HELSINKI</p> <p>Kartta 2</p>

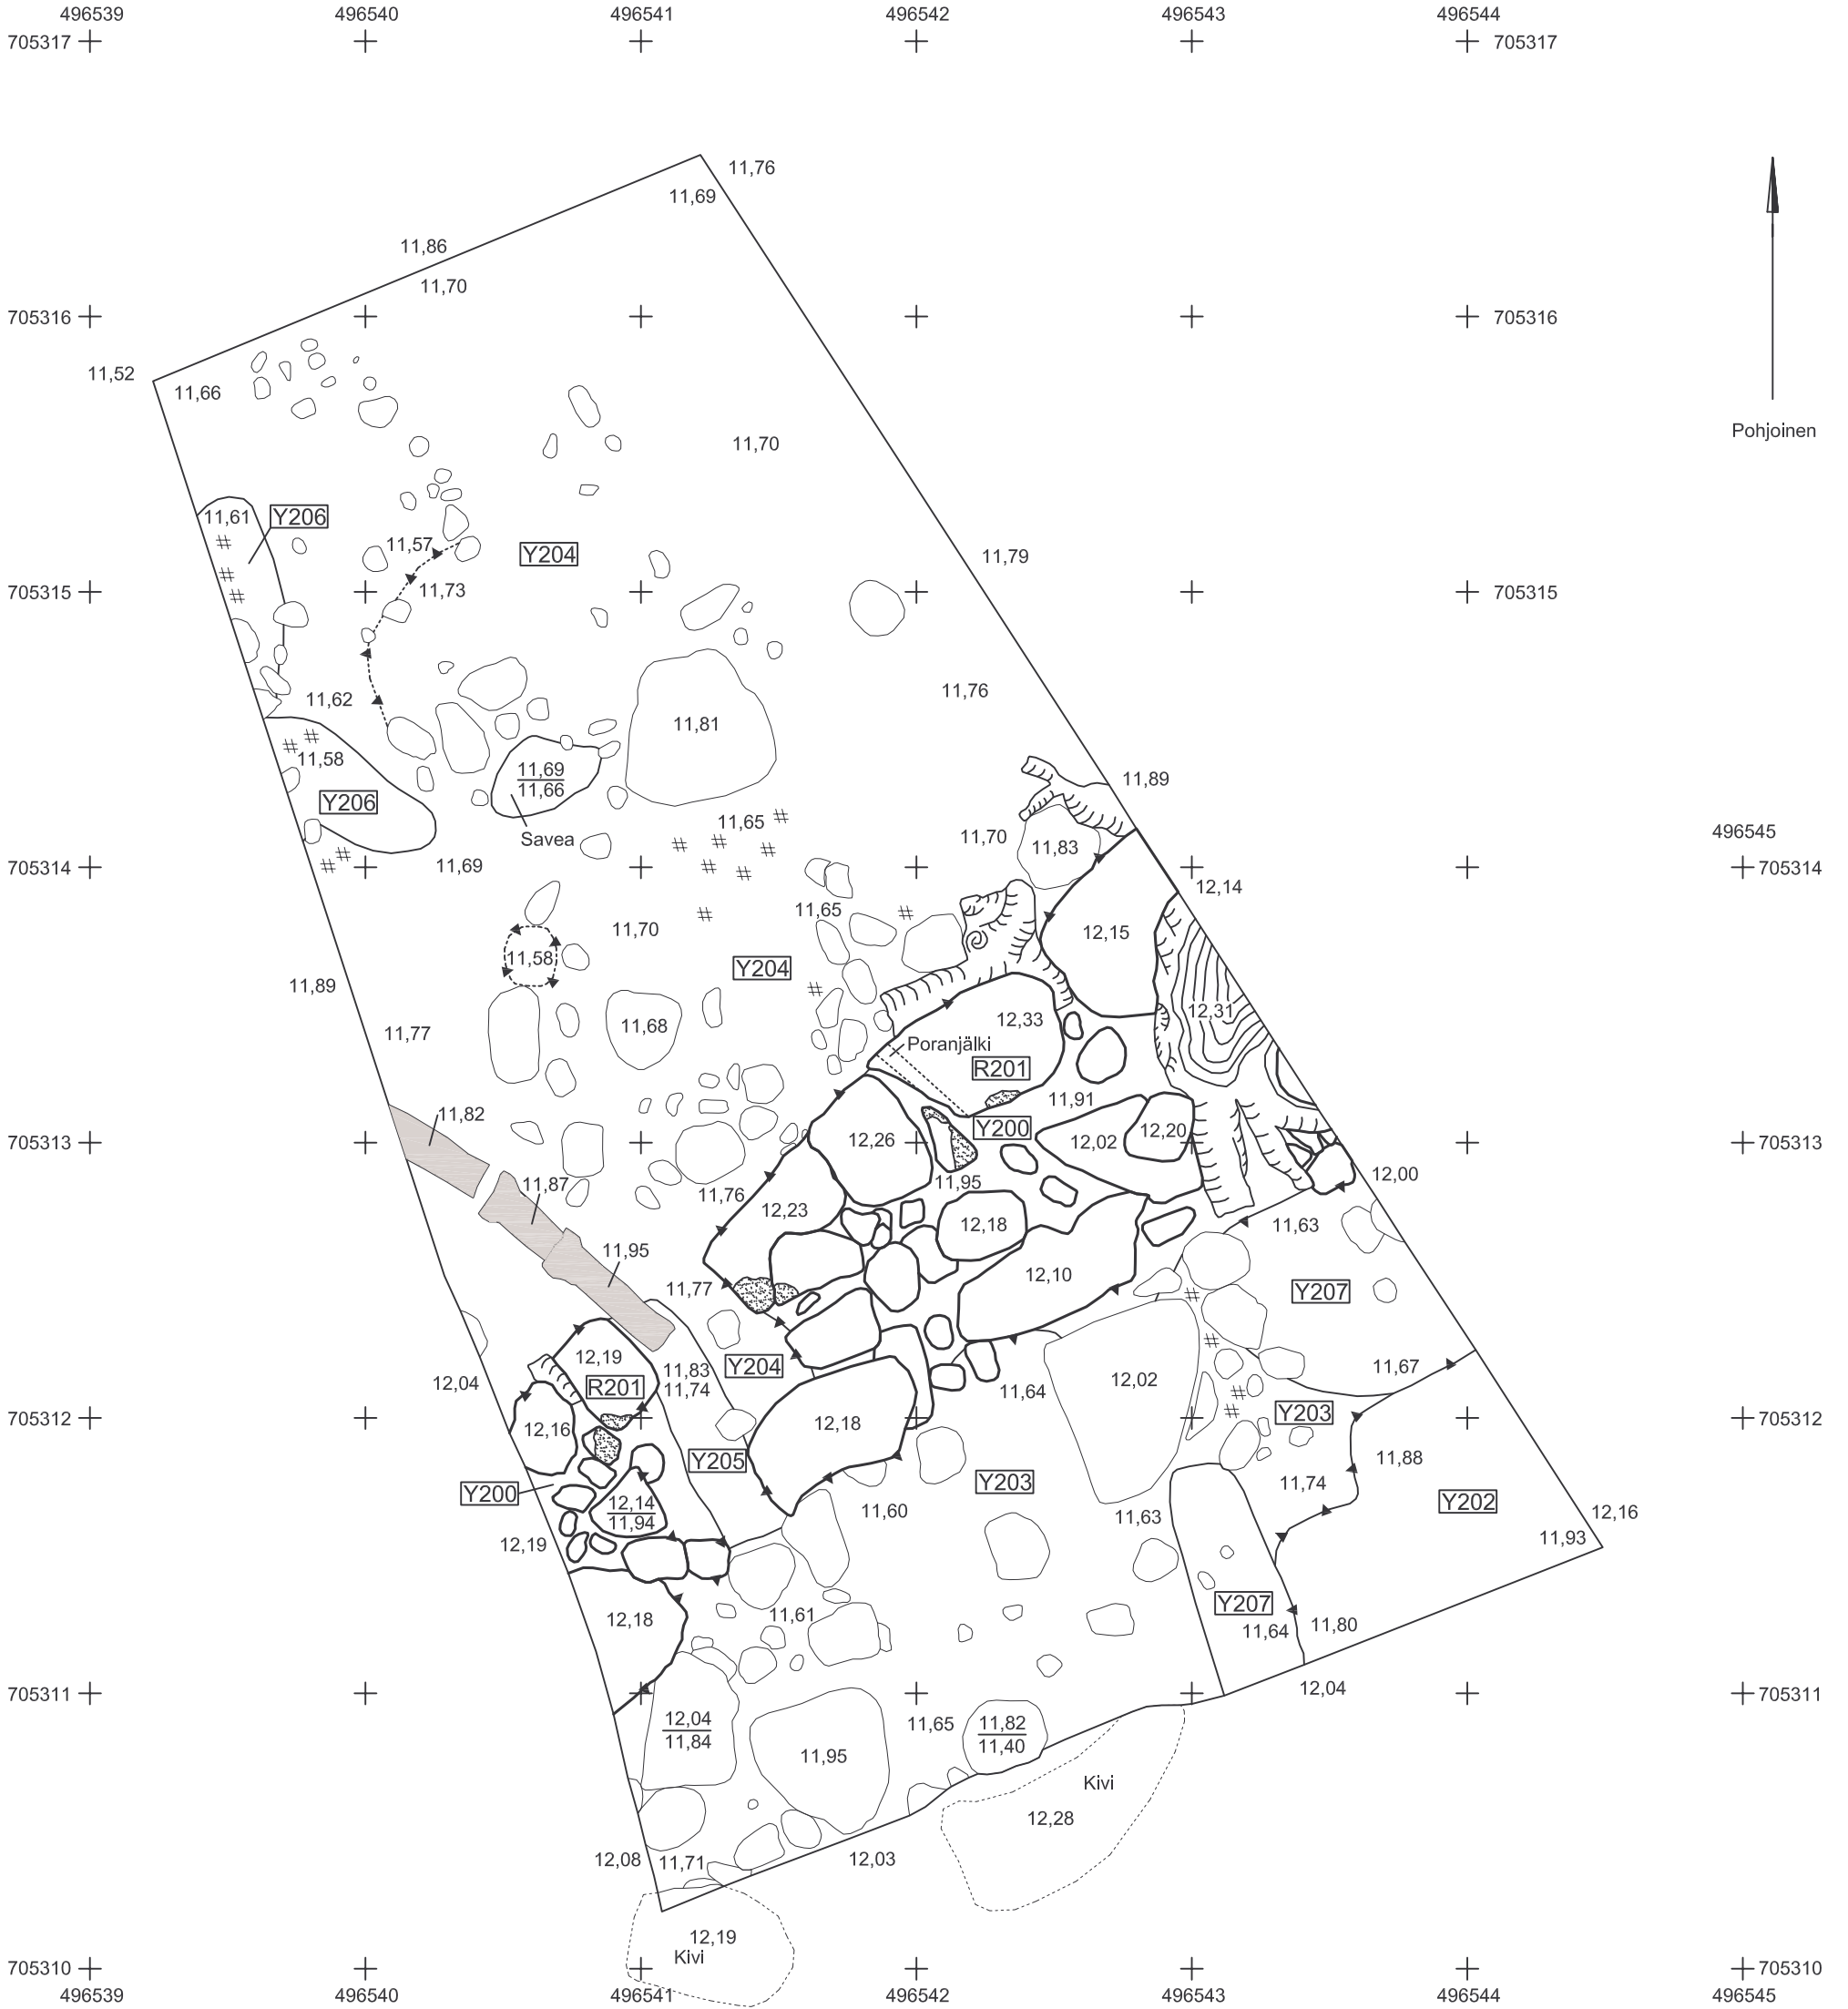
- R201 Kivirakenne
- Y200 Mullansekainen hiekka
- Y202 Tiilimurskankesainen savi
- Y203 Savensekainen hiekka
- Y204 Savensekainen hiekka
- Y205 Karkea hiekka
- Y206 Noensekainen hiekka
- Y207 Noensekainen hiekka

KOTKA Ruotsinsalmen merisairaala Datariinan tontti Päivi Hakanpää 2006	Koeja 2 Dokumentointitaso 1 R201 Y200, Y202-207 Mk 1:25
MITTAUSDOKUMENTOINTI Andreas Koivisto 2006	MUSEOVIRASTO, RAKENNUSHISTORIAN OSASTON ARKISTO HELSINKI
Puht. piirt. Andreas Koivisto 2006	Kartta 5

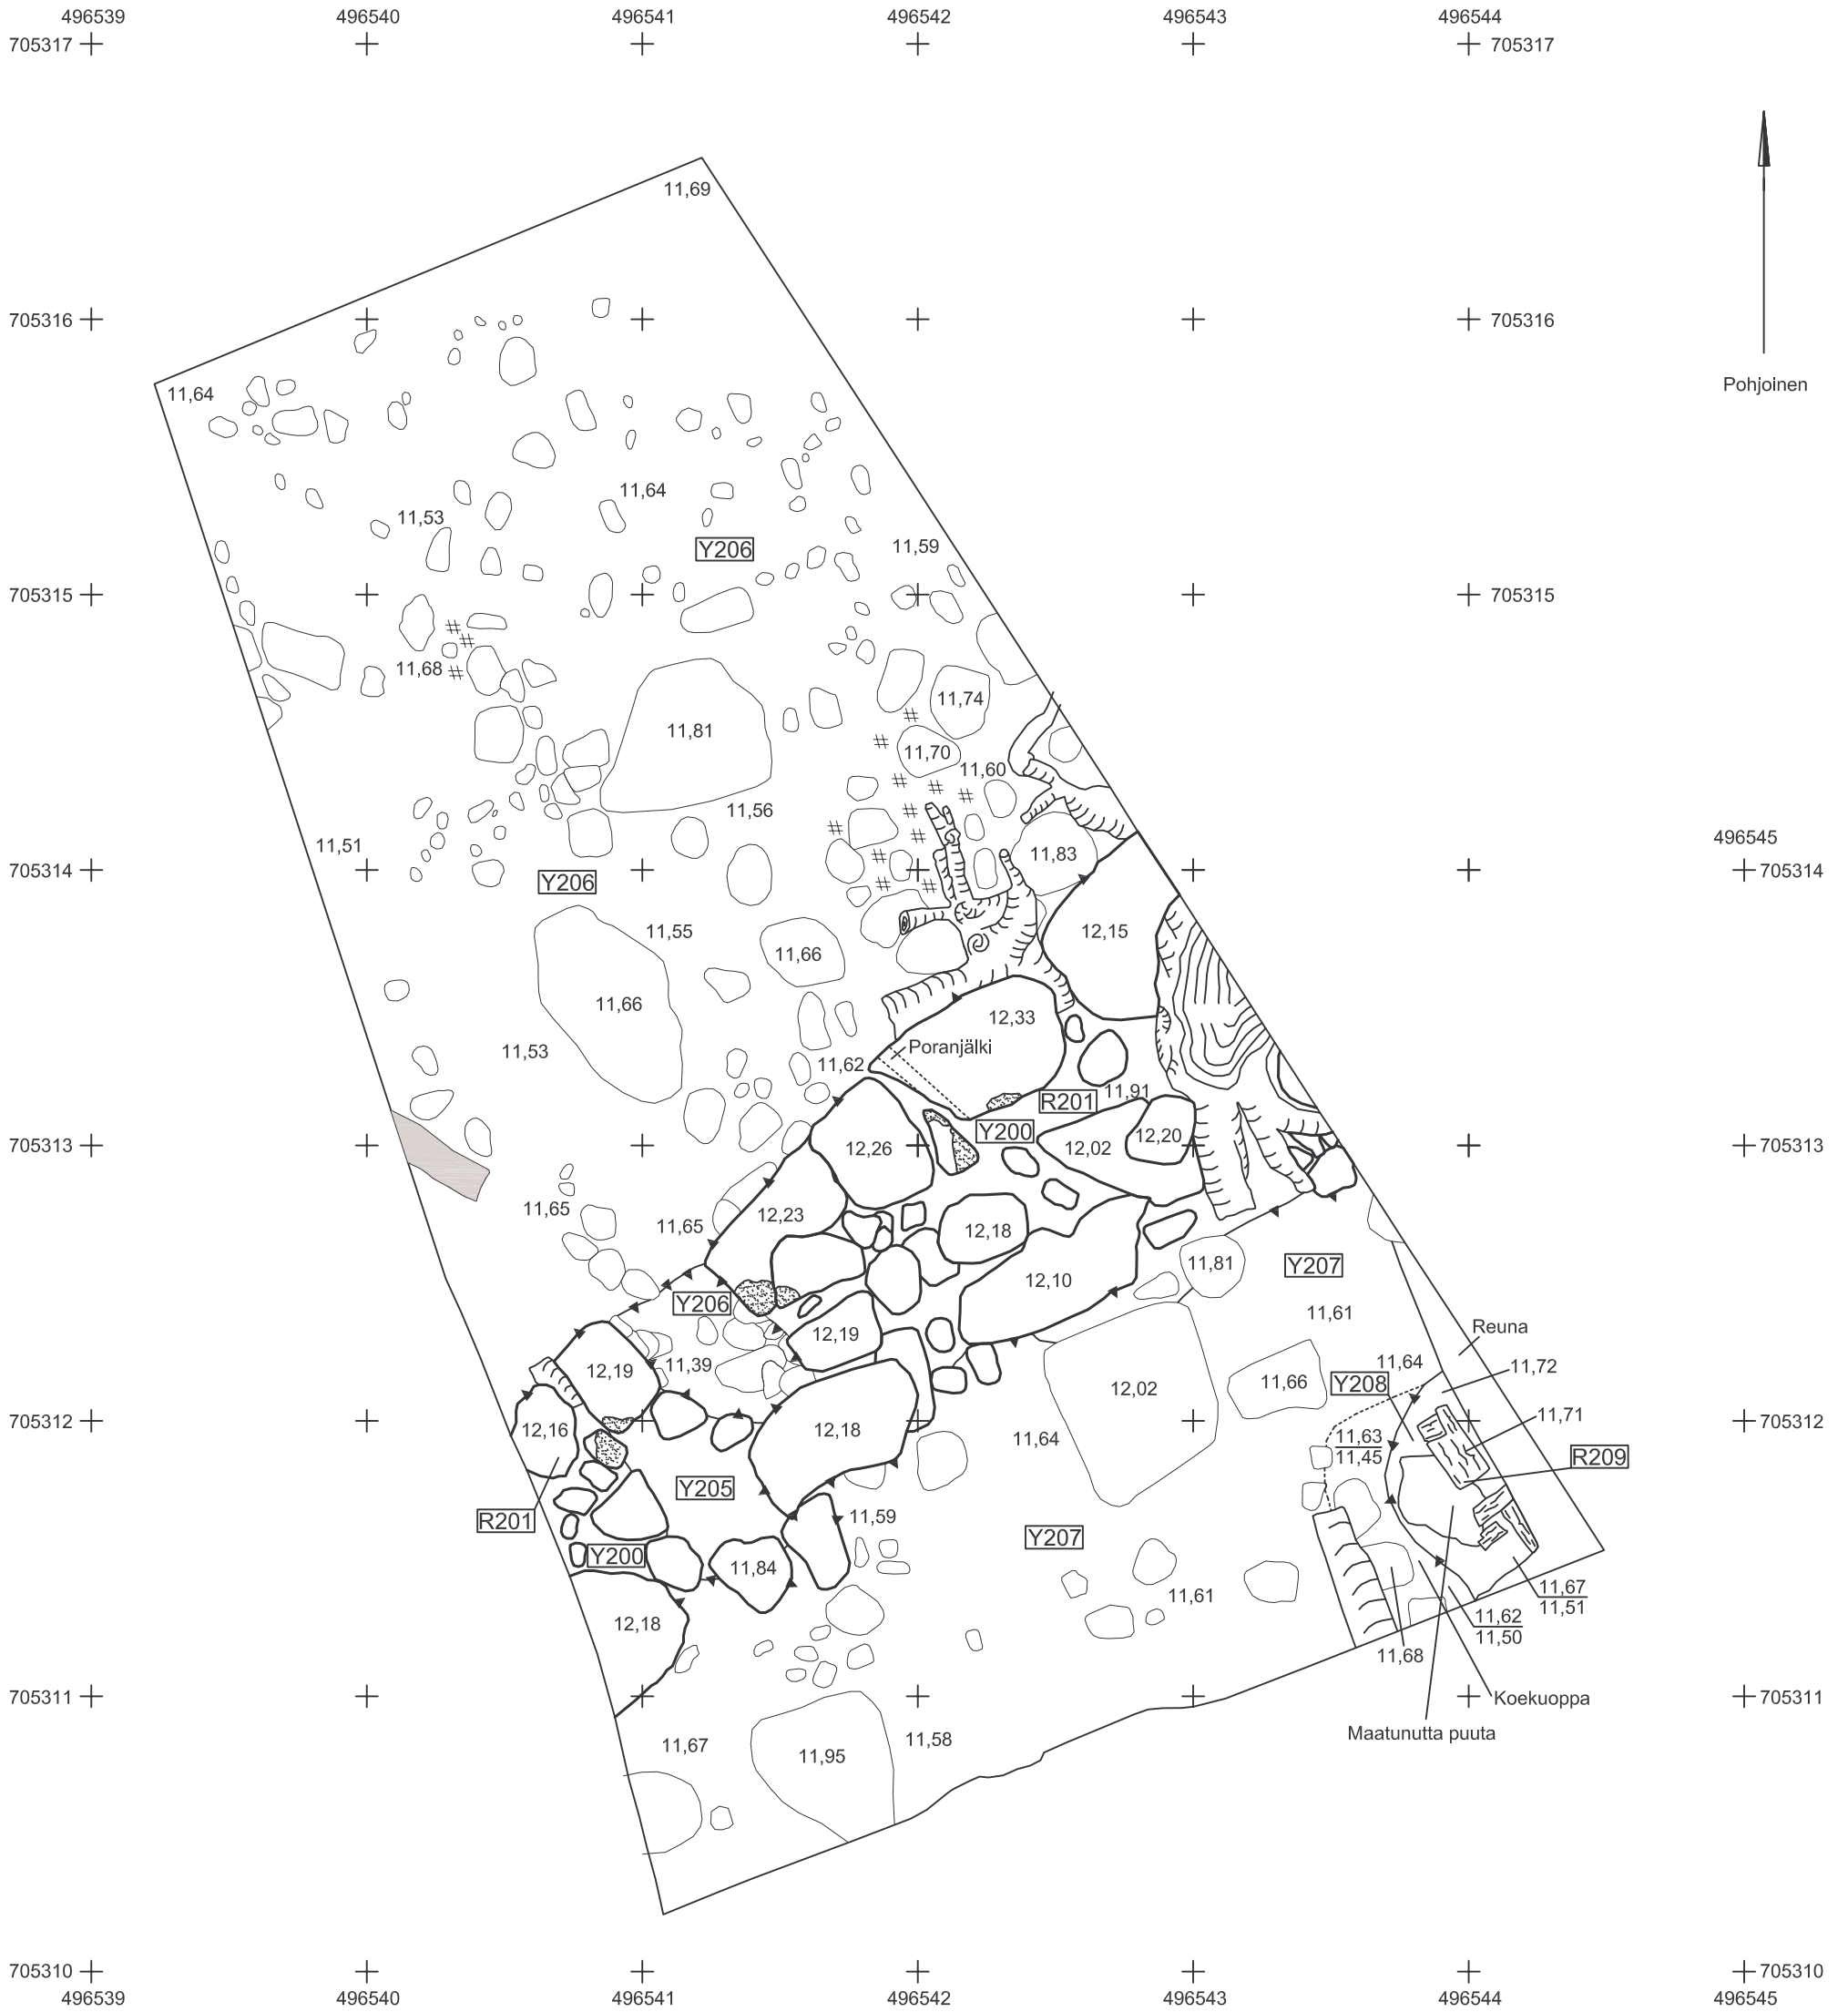
<p>KOTKA Ruotsinsalmen merisairaala Datariinan tontti Päivi Hakanpää 2006</p>	<p>Koeoja 2 Dokumentointitaso 1:2 R201 Y203, Y207-208 Mk 1:20</p>
<p>MITTAUSDOKUMENTOINTI Riikka Väisänen 2006 Puht.piirt. Andreas Koivisto 2006</p>	<p>MUSEOVIKASTO, RAKENNUSHISTORIAN OSASTON ARKISTO HELSINKI</p> <hr/> <p>Kartta 6</p>

- R201 Kivirakenne
- R209 Puurakenne
- Y200 Mullansekainen hiekka
- Y205 Karkea hiekka
- Y206 Noensekainen hiekka
- Y207 Noensekainen hiekka
- Y208 Mullan- ja savensekainen hiekka
