Hamina Aholaisenkulman tontin koekaivaus vuonna 2006
Andreas Koivisto/RHO

Tiivistelmä

Haminan Aholaisenkulman tontin koekaivauksilla pyrittiin selvittämään onko alueella vanhoja Haminan linnoitukseen liittyviä rakenteita, jotka vaatisivat lisätutkimuksia. Tontille mitattiin koeojaverkosto, joka avattiin koneellisesti. Suurin osa pihan kulttuurimaasta koostui lähinnä eri täytemaakerroksista, jotka todennäköisesti olivat syntyneet ajettaessa bastionin reunavallia sitä ympäröivään vallihautaan.

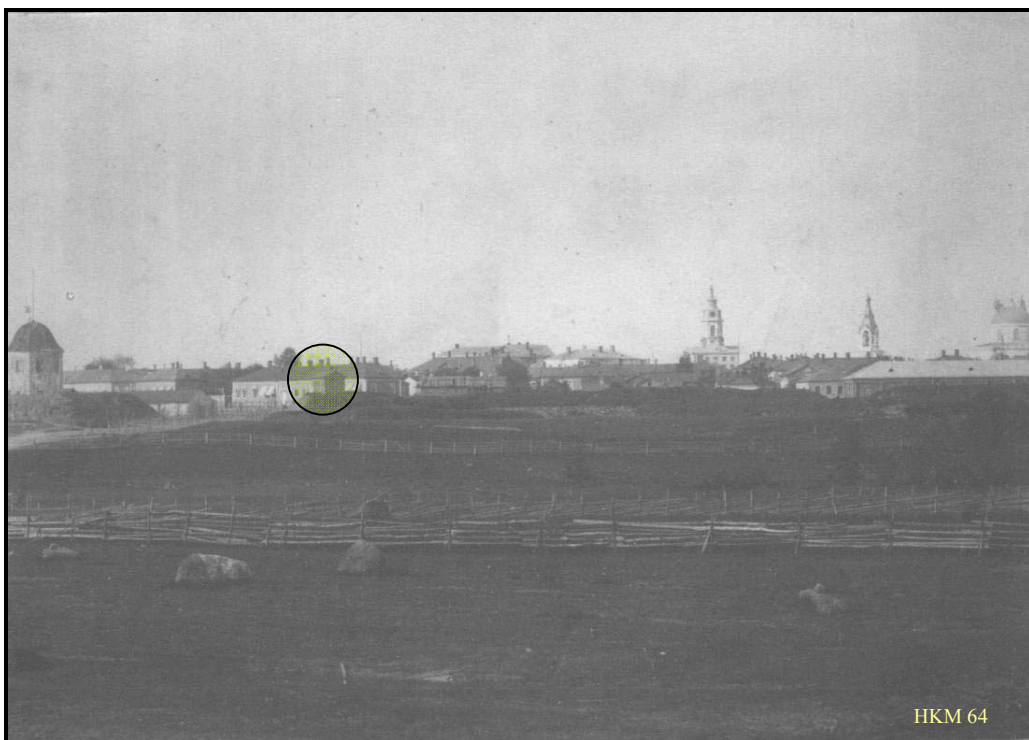
Kuva 1. Yleiskuva Helsingin bastionista hieman ennen Haminan vuoden 1887 suurpaloa. Huomatkaa talo bastionin päällä Aholaisenkulman tontin paikkeilla.

Kuten vuonna 1887 otetusta valokuvasta (kuva 1) ilmenee, oli vallin läpi puhkaistu tie jo ennen kuin ne kokonaan purettiin. Samassa kuvassa näkyy myös talo vallin päällä. Vuonna 1888, vallien purun jälkeen, piirrettyssä kartassa (kuva 2) ilmenee, että talo on sijainnut nykyisen Aholaisenkulman tontin luoteiskulmassa. Talo tuhoutui viimeistään bastionin purun yhteydessä vuonna 1888.

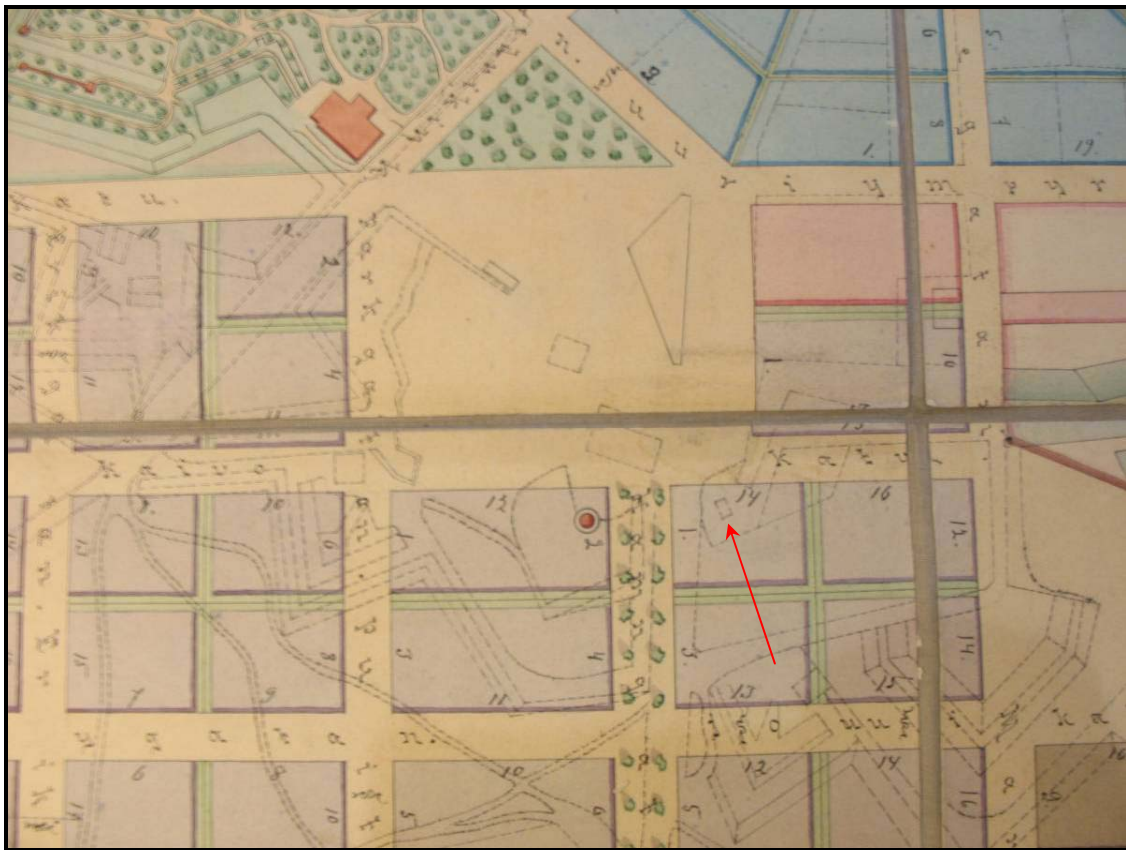
Kuva 2. Vuoden 1888 Haminan kartta. Karttaan on Aholaisenkulman tontin paikalle merkattu talo bastionin vallin päälle (Aspelin 1888).

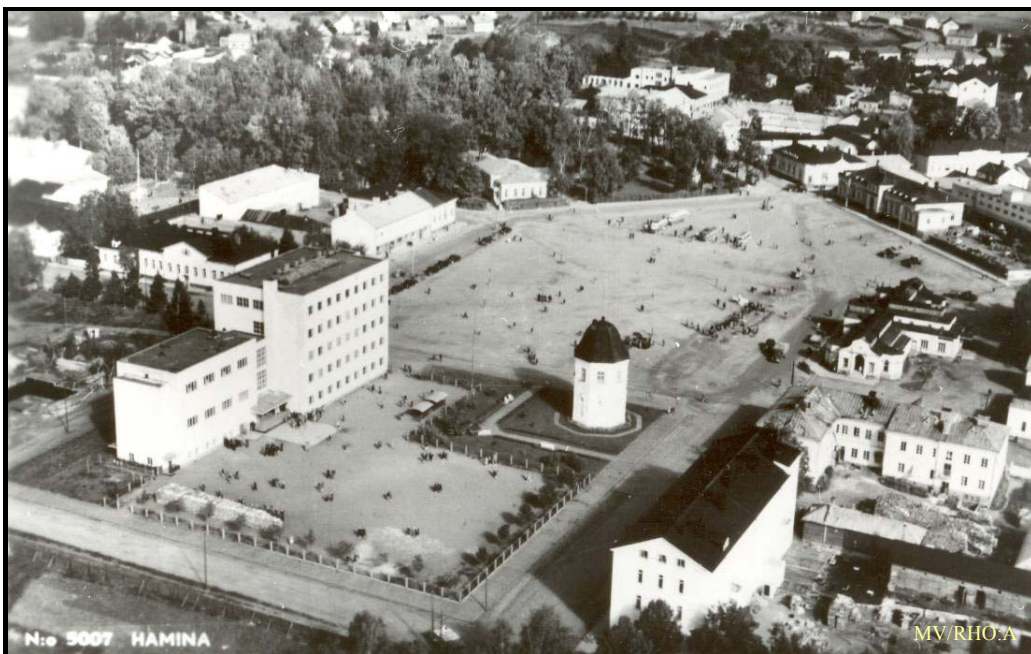
Kuva 4. Toisen maailmansodan jälkeen otettu ilmakuva. (MV/RHOn kuva-arkisto. Kokoelma: Tampereen yliopisto, kansatieteen laitos, Ala-Könnin kokoelmat: Hamina 106.)

Vallin purun jälkeen otetusta valokuvasta käy ilmi, että Aholaisenkulman tontti oli tuolloin rakentamaton (kuva 3). Toisen maailmansodan jälkeisessä ilmakuvassa (kuva 4) puolestaan Aholaisenkulman tontilla sijaitsevat jo nykyiset rakennukset. Lisäksi kuvassa näkyy tontin keskellä jonkinlainen valli tai maakasa, jonka tarkoitus jäi epäselväksi. Kyseessä saattaisi olla myös halkopino.

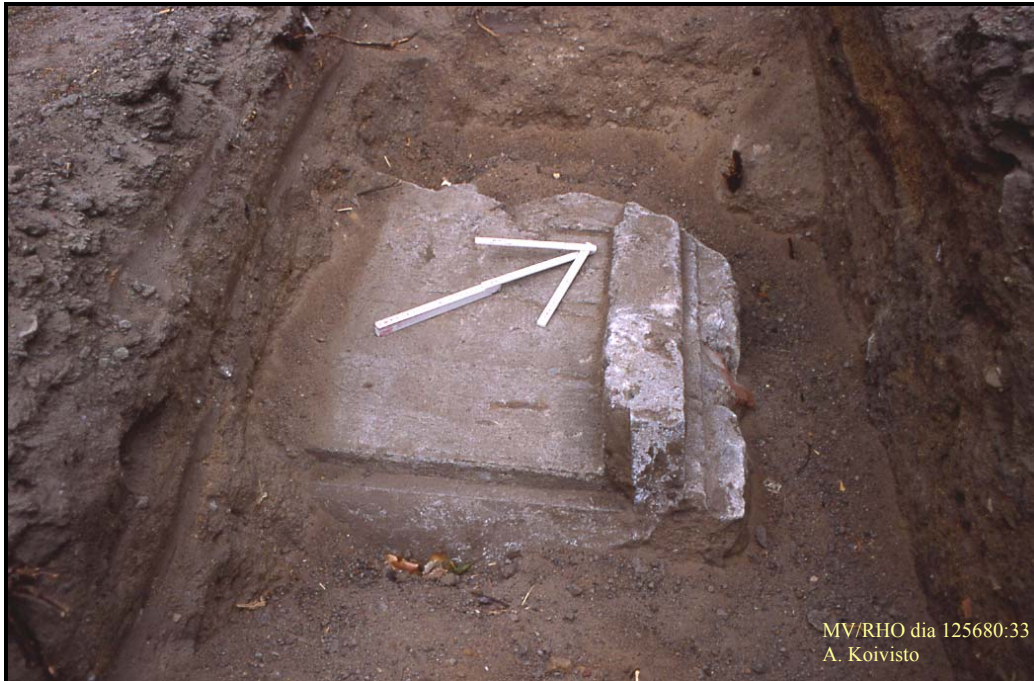
Sekoittuneen hiekka-soran alta paljastui suhteellisen yhtenäinen palokerros, joka koostui tummanruskeasta hiukan nokisesta hiekasta. Tämä mahdollisesti toisen maailmansodan pommituksiin liittyvä kerros oli kuitenkin rikkoutunut 1 ja 5 metrin välillä sekä 7 ja 8 metrin välillä. Syy palokerroksen rikkoutuneisuuteen oli myöhempi maankäyttö. Länsipään sekoittuneiden maakerroksien alta löytyi jonkinlainen betonirakenne ja styroksilla peitetty viemäriputki, joita ei näkynyt missään kartoissa. Nämä liittyivät todennäköisesti talonisännän aiemmin mainitsemaan viemäritöihin 1980-luvulla.

Kuva 5. Länsipäädyn betonirakenne.

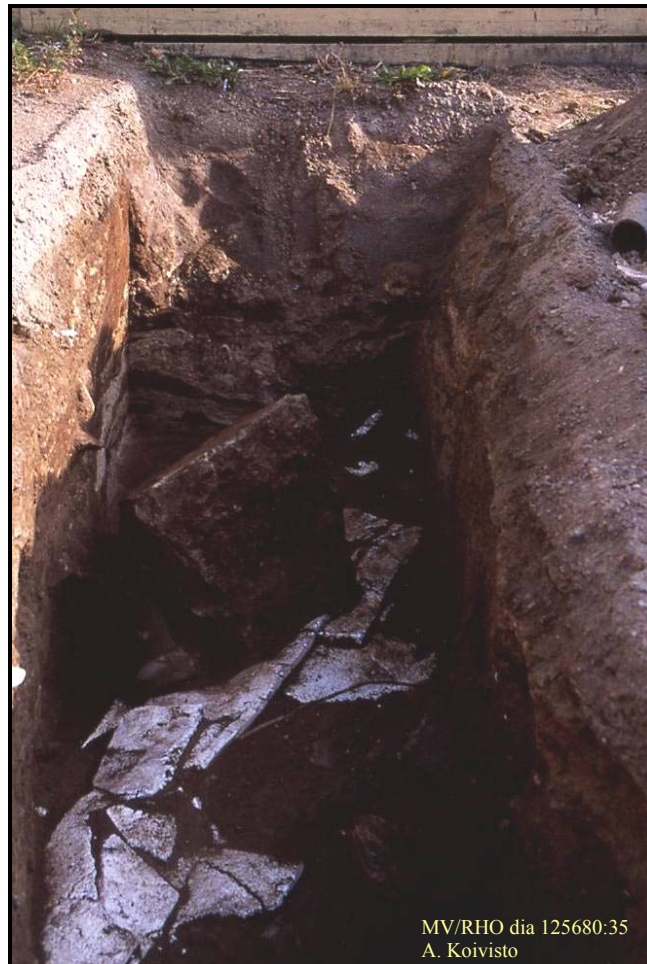
Aholaisenkulman talon sisäpihan terassin edustalle avattiin 4 metrin mittainen ja metrin levyinen koillis-lounaissauntainen koeoja. Koeoja kulki sillä paikalla, jossa bastionin reunan pitäisi Ilkka Kaskisen tekemän kartta-analyysin mukaan kulkea. Pintasoran jälkeen huomattiin kuitenkin, että ojan maa-ainekset olivat hyvin sekoittuneita ja että paikalla oli muokattu maata. Maan muokkaus oli tapahtunut toisen maailmansodan päättymisen jälkeen, sillä muualla tontilla ollut pommitusten jälkeinen palokerros puuttui täältä.

Kuva 7. Yleiskuva terassin edustan koeojasta.

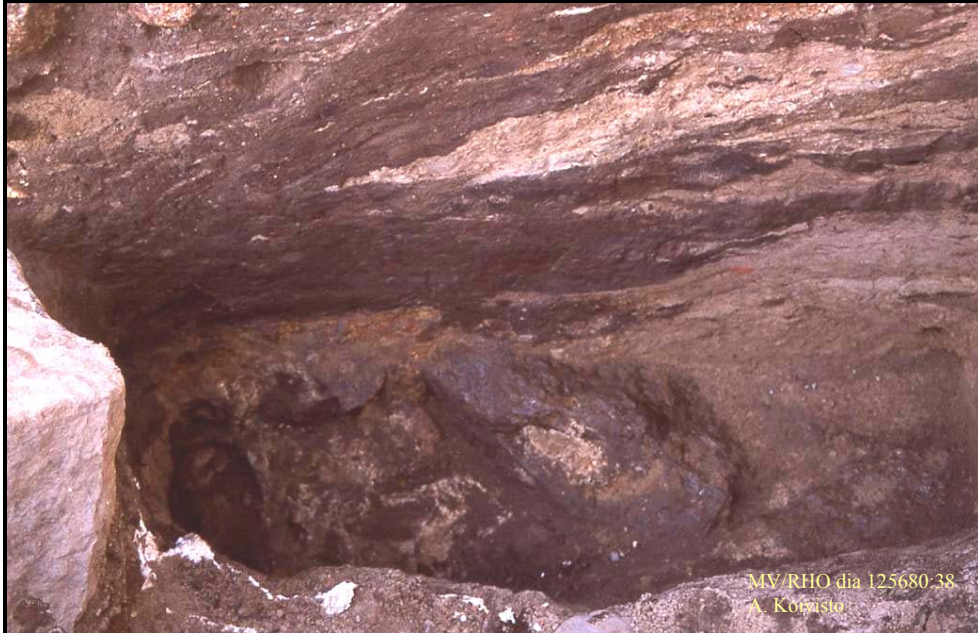
Kaakkoiskulmassa pintasoran alta paljastui tummaa sekoittunutta tiivistä soransekaista hiekkaa, jonka alla oli hyvin tummaa tiivistä turpeen- ja noensekaista hiekkaa. Tumman kerroksen lomassa esiintyi vaakaraitoina vaaleaa karkeaa hiekkaa. Kuopan pohjalla tavoitettiin myös kerros tiilen- ja laastinsekaista kellertävää hiekkaa, joka esiintyi isompien kivien välissä. Tämä oli todennäköisesti osa bastionin reunan rakennetta. Samantyylistä maata löydettiin nimittäin myös naapuritontilla, Torinvarren koulun tontilla, jossa saatiin bastionin reuna kaivettua ehjänä esille.

Kuva 8. Mahdollista bastionin perustan rakennetta.

Todennäköisiä bastionin perustuksien rakenteita löydettiin nykyisen rakennuksen sisäpihan terassin edustalle kaivetusta koeojasta. Rakenteet olivat koeojan kohdalta päällisin puolin tuhoutuneet viemäriputken vedon yhteydessä. Putken vierestä pilkotti kuitenkin samanlaista maata kun naapuritontin, Torinvarren koulun tontin, kaivauksilla havaitut maalajit ehjästä perustuksesta. Lisäksi ojasta tavattiin iso kivilohkare, joka olisi voinut olla osa bastionin perustaa, mutta siirtynyt viemärikaivantojen yhteydessä. Osa samaa viemäriputka havaittiin myös pitkittäisojan länsipäädystä.

Terassin tai sisäpihan asfaltoidun osuuden alle ei tällä kertaa avattu koeojia vaikka bastioni olisi Ilkka Kaskisen kartta-analyysin mukaan kulkenut niitten alta. Asfalttiin ja terassiin kajoaminen olisi tuottanut kohtuuttomia kustannuksia ja haittoja talon liiketoiminnalle. Kartta-analyysin ja kaivaushavaintojen perusteella on kuitenkin todennäköistä, että näiden alla on voinut säilyä bastionin rakenteita. Mikäli maata aiotaan näiden alueiden kohdilta muokata, olisi alue ensin tutkittava arkeologisesti.

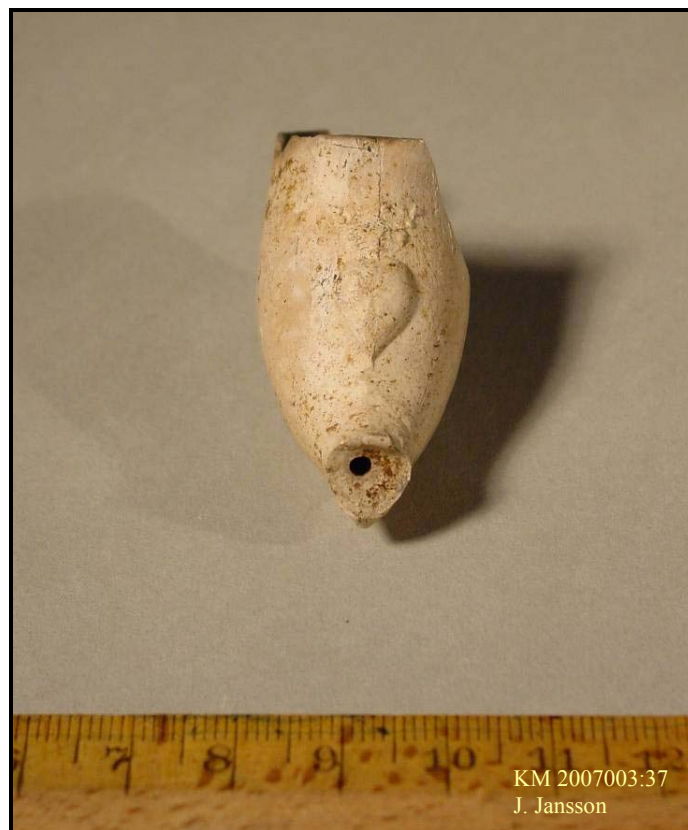
Kuva 9. Kruunulla ja sydämellä varustettu liitupiipun pesä.

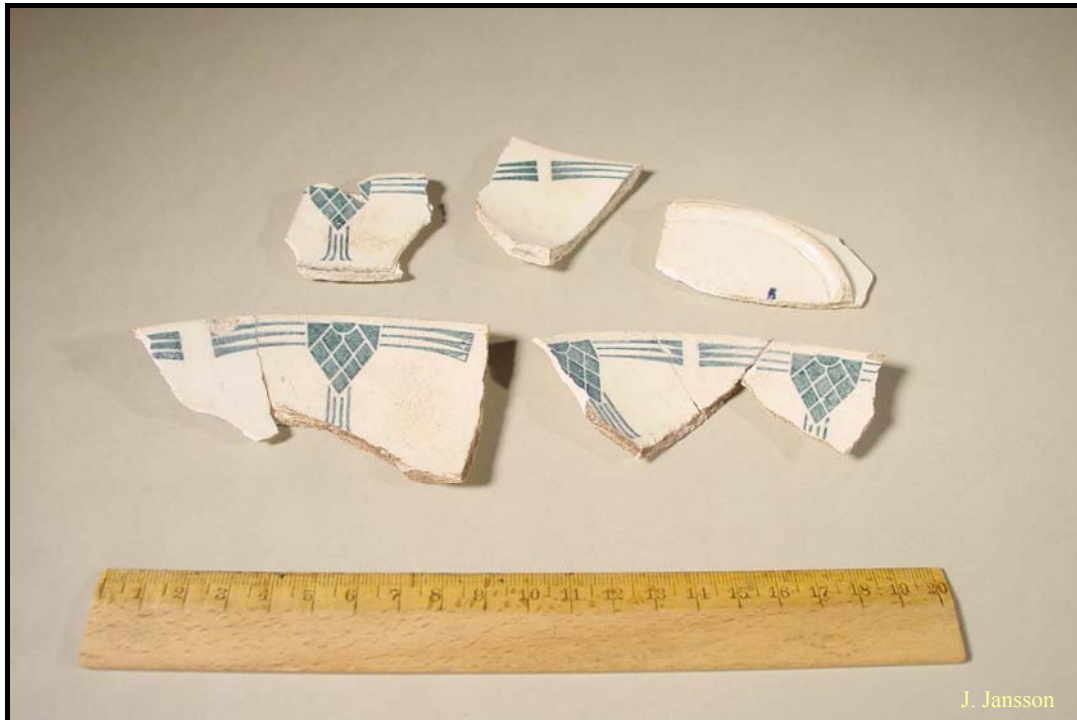
luvulle ajoittuvat löydöt valokuvattiin ja poistettiin (Liite 4). Koska bastioni purettiin 1800-luvun lopulla, tarkoittaa se sitä että nämä löydöt olisivat joutuneet maahan vasta vallihautojen täytön jälkeen.

Kuva 10. Poistettujen löytöjen joukossa oli mm. paloja Arabian Arne-astiastosta, jonka valmistusaika oli 1909-1931.

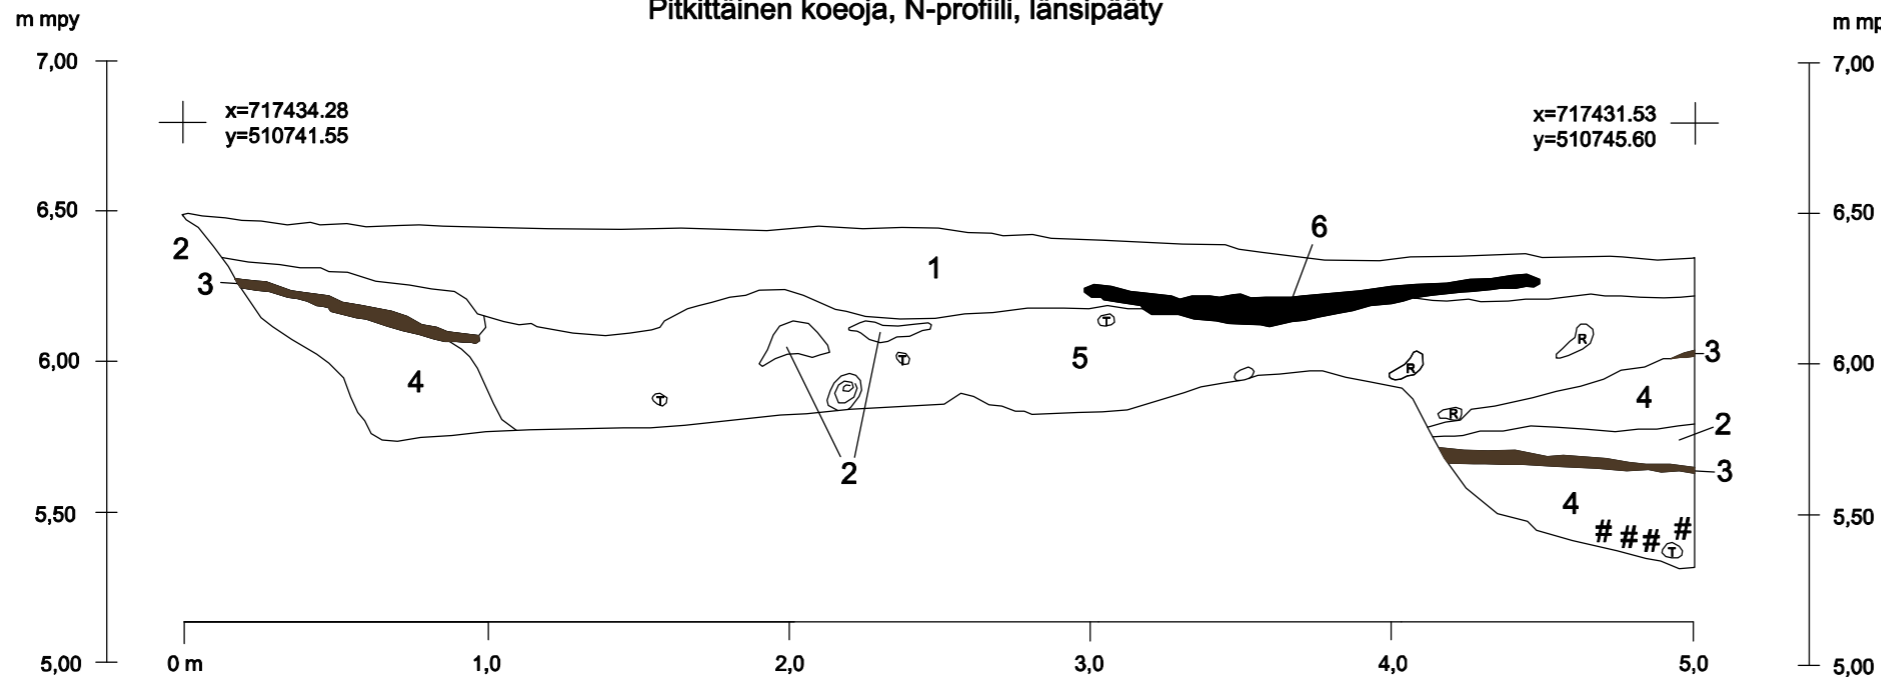
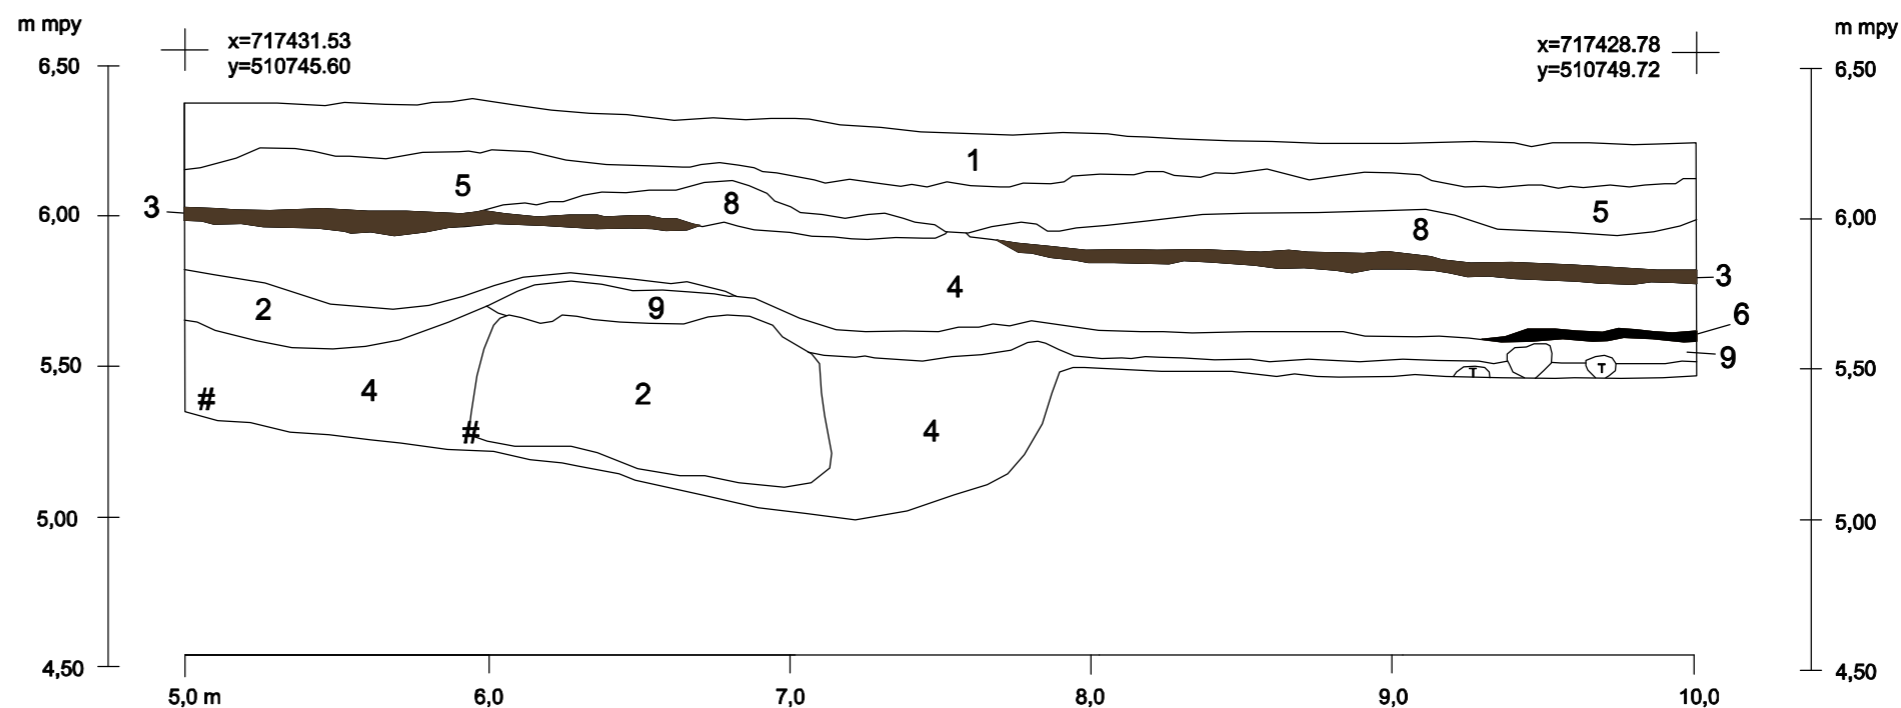
Pitkittäinen koeoja, N-profiili, länsipääty

10 metriä pitkän ja metrin leveän pitkittäisen koeojan länsipäätyä peitti n. 10-40 cm paksuinen pintasorakerros. Soran alla oli miltei koko matkalta sekoittunut hiekka-sorakerros jonka paksuus vaihteli 10-40 cm välillä. Ainoastaan aivan koeojan läntisimmässä päässä tätä kerrosta ei havaittu. 3 ja 5 metrin välissä pintasoran ja sekoittuneen hiekkasoran välissä oli n. 1,5 m pitkä ja 15 cm paksu linssi tummanharmaata nokea ja hiekkaa.

Palokerroksen alta paljastui yhtenäinen tummanruskea sora-hiekkakerros, jossa oli vähän löytöjä. Kerroksen paksuus oli n. 20-30 cm. Tämän alla oli vaihtelevasti 10-15 cm kerroksissa kellertävää karkeata hiekkää, sekoittunut löytörikas kerros sekä n. 5 cm paksuinen tummanharmaa nokinen hiekkakerros. 6 ja 7 metrin välissä oli myös iso n. 50 cm paksu ja metrin leveä linssi kellertävää karkeaa hiekkää. Näiden kerroksien alta jatkui taas sama tummanruskea sora-hiekkakerros, joka oli ollut myös niiden päällä. N. 5,30 m mpy korkeudelta tummanruskeasta sora-hiekasta löytyi paikoin hiiltynyttä kattohuopaa, mitä esiintyi laajalti miltei kaikissa koeojan osissa lähellä 5 m mpy syvyyttä.

HAMINA Aholaisenkulma	Pitkittäinen koeoja N-profiili, länsipää
Andreas Koivisto 2006	Mk 1:25
MITTAUSDOKUMENTOINTI Jonina Jansson 14.8.2006	MUSEOVIRASTO, RAKENNUSHISTORIAN OSASTON ARKISTO HELSINKI
Puht. piirt. Jonina Jansson 2007	Kartta 2

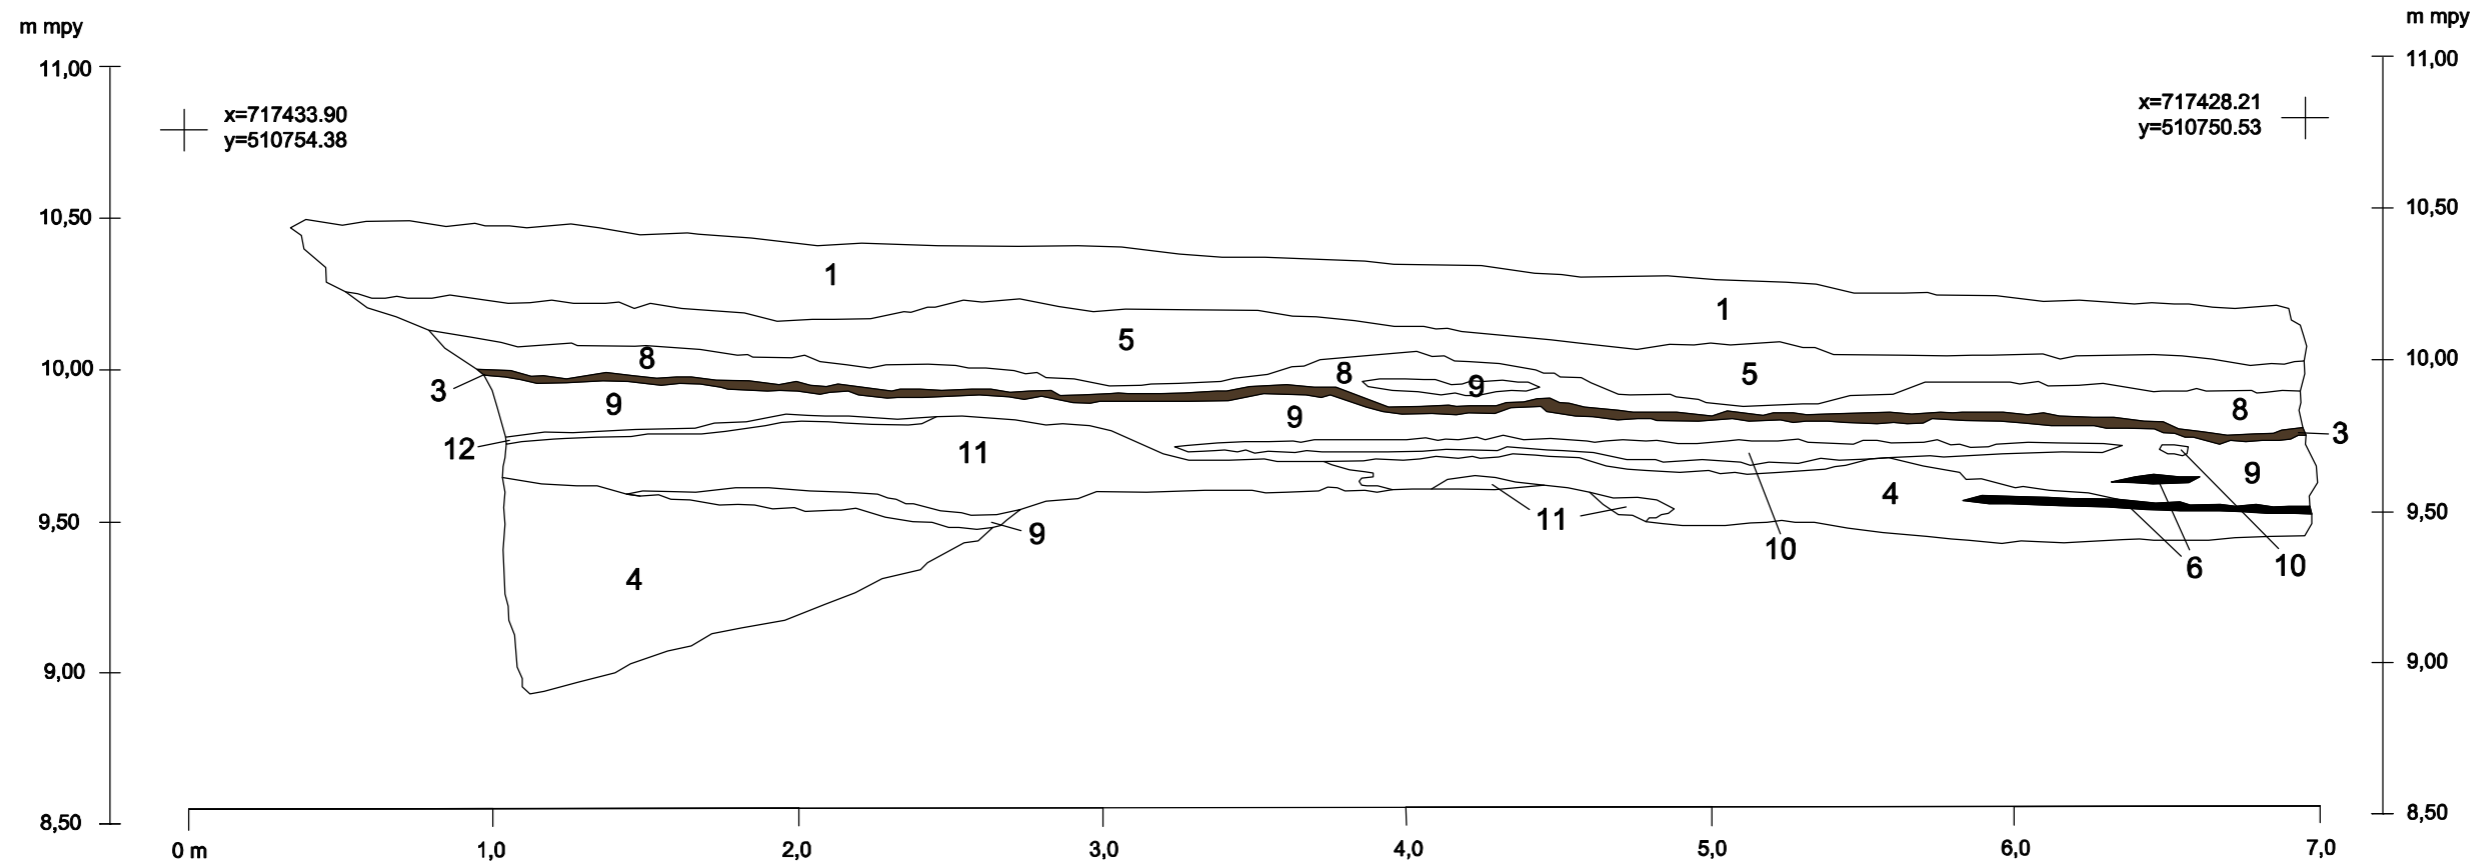
Koeoja, keskinen poikkioja, E-profiili

10 metriä pitkittäisen koeojan länsipäädystä avattiin 7 metriä pitkä ja metrin leveä keskinen poikkioja. Ojaa peitti n. 20-25 cm paksu pintasorakerros. Tämän alla kulki koko ojan matkalta 10-30 cm paksu kerros sekoittunutta hiekka-soraa. Hiekka-soran alla kulki niin ikään koko matkalta n. 10-15 cm paksuinen kerros ruskeaa karkeaa lajittunutta hiekkaa. 4 ja 5 metrin välissä lajittuneen hiekan keskellä oli n. 5 cm paksu ja 50 cm pitkä linssi harmaanruskeaa sekoittunutta maata.

Ruskean karkean lajittuneen hiekan alta paljastui yhtenäinen n. 5 cm paksuinen palokerros tummanruskeaa nokista hiekkaa. Palokerroksen alta löytyi löytörikas harmaanruskeasta sekoittuneesta maasta koostuva n. 5-20 cm paksu kerros. Sen keskeltä, n. 3-7 metrin väliltä koeojaa, oli n. 5 cm paksu ja 3,5 metriä pitkä linssi punertavaa maata jonka seassa oli runsaasti tiiltä.

Koeojan koillispuolella harmaanruskean kerroksen alla oli n. 4 m pituudelta 10-25 cm paksu kerros keskihienoa hiekkaa, jossa oli seassa vaaleita läikkiä ja hiukan nokea. Näitten kerrosten välissä oli n. 1,5 metrin matkalta 5 cm paksuinen kerros maatunutta puuta. Ojan lounaispuolella sen sijaan harmaanruskean kerroksen alla oli tummanruskeaa sora-hiekkaa 10-25 cm. Näitten välissä puolestaan oli n. metrin pituinen ja 5 cm paksuinen kerros tummanharmaata nokista hiekkaa. Sora-hiekka tuli myös esille koeojan koillispuolella keskihienon hiekan alta, jossa se jatkui kuopan pohjaan saakka. Kerrosten välissä oli vielä metrin matkalta n. 10 cm paksuudelta harmaanruskeaa sekoittunutta maata.

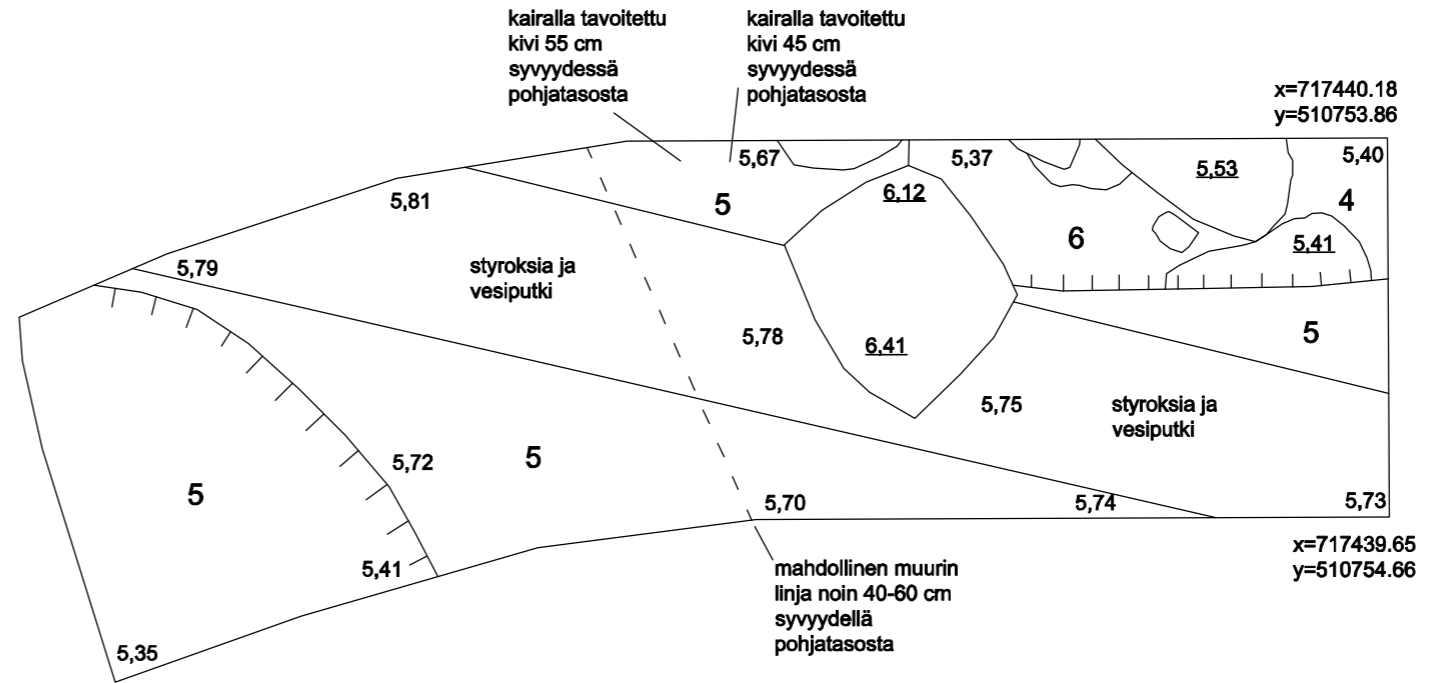
Terassin edustan koeoja, pohjataso, mk 1:20

Suunnilleen koeojan keskivaiheilta löytyi myös isohko kivilohkare. Kivi oli mahdollisesti peräisin bastionin reunasta, mutta oli siirtynyt viemäriputkea

kaivettaessa. Kiven ympärillä tehtiin styroksia ympäröivään maahan kairalla koepistoja ja tavattiin n. 50 cm syvyydessä kiviä, jotka mahdollisesti voisivat liittyä bastionin rakenteisiin.
