Hamina Torinvarren koulun tontin arkeologinen koekaivaus  
2006

Andreas Koivisto/RHO

Haminan Torinvarren koulun tontin koekaivauksilla pyrittiin selvittämään onko alueella vanhoja Haminan linnoitukseen liittyviä rakenteita, jotka vaatisivat lisätutkimuksia. Tontille mitattiin kaksi koeojaa ja kolme koekuoppaa, jotka avattiin suurimmaksi osaksi koneellisesti.

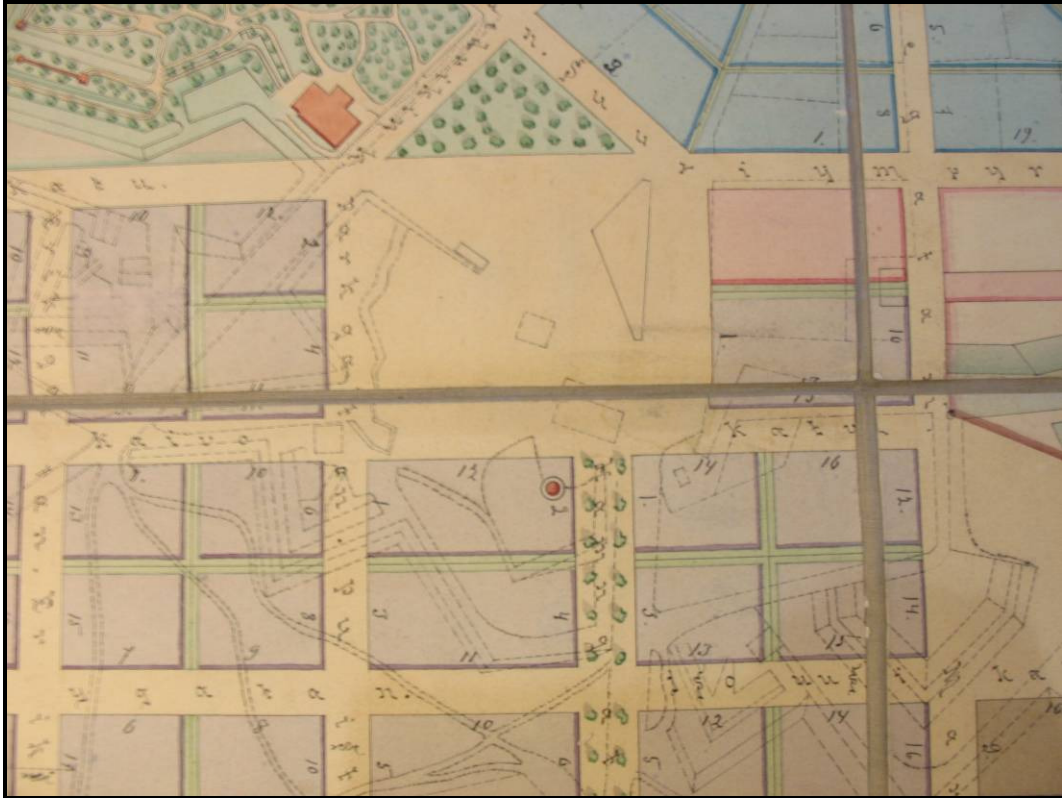
Kuva 1. Vuoden 1888 Haminan kartta, johon uuden kaavan alle on vielä luonnosteltu bastionin valleja (Aspelin 1888).

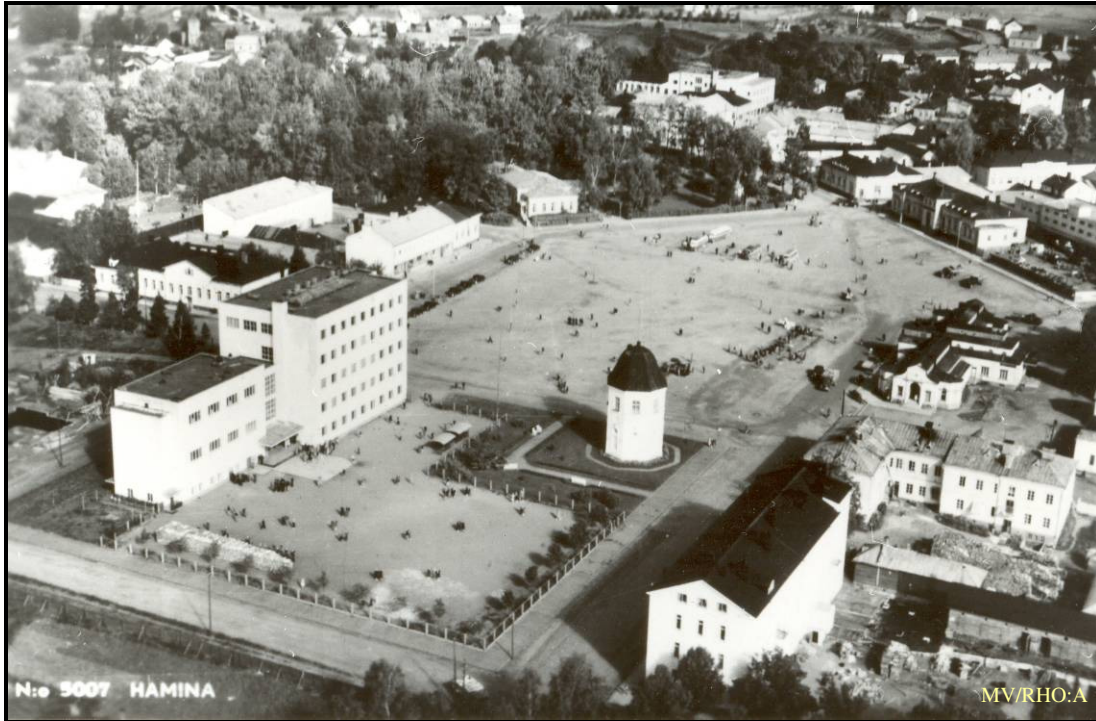
*Kuva 4. Toisen maailmansodan jälkeen otettu ilmakuva Haminasta ja Torinvarren koulun tontista. (MV/RHO:n kuva-arkisto. Kokoelma: Tampereen yliopisto, kansatieteen laitos, Alakönnin kokoelmat: Hamina 106.)*

Bastionin purun jälkeen paikalle jätettiin osittain bastionin sisällä sijainnut lipputorni ja sen takana ollut ruutikellari (kuvat 2 ja 3). Tyhjälle lipputornin takaiselle tontille perustettiin kaupungin tori, joka on paikalla vielä nykyäänkin (kuva 4).

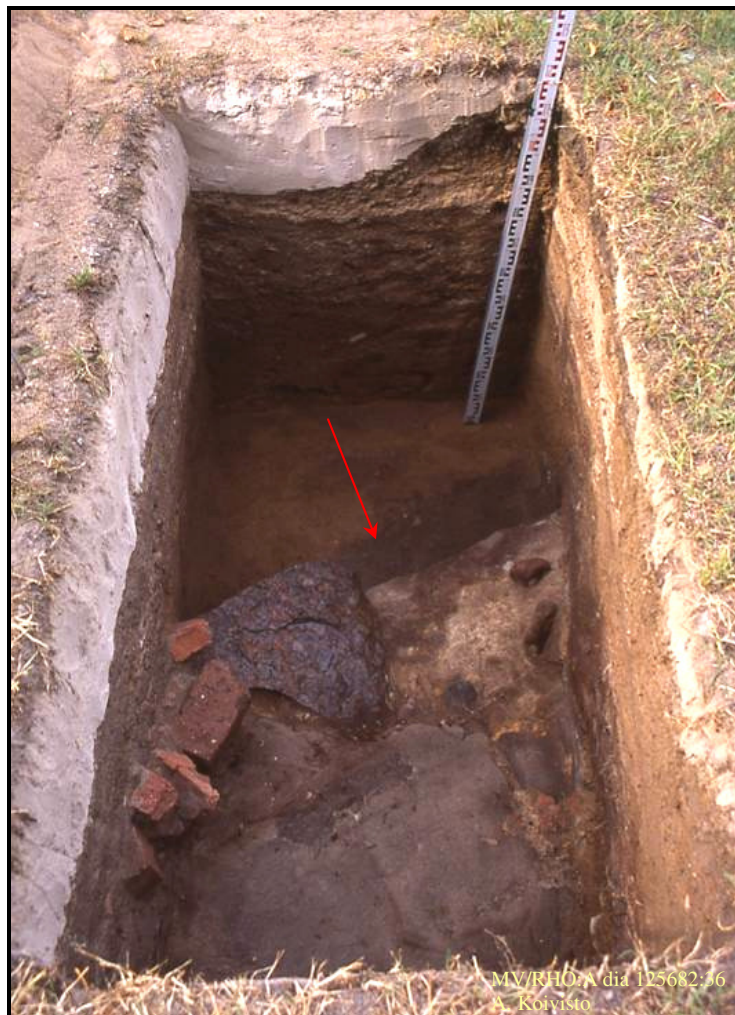
Kuva 5. Koekuoppa 1:sta löytynyt bastionin seinämää.

Koekuoppa 1 (kuva 5) avattiin tutkimusalueen koilliskulmaan asfaltoidun koripallokentän itäpuolelle. Kuopan piti kartta-analyysin perusteella sijaita vanhan bastionin reunan kohdalla. Maakaasuputken kulkiessa vain muutaman metrin päässä kuopan reunasta, päätettiin kuoppa varmuuden vuoksi kaivaa käsivoimin.

Suunnilleen 90 cm pinnan alapuolella osuttiin kiveykseen, joka oli vanhaa bastionin reunaa. Pintaturpeen ja bastionin reunan välissä oli maakerroksia seuraavanlaisesti. Heti turpeen alla oli 5-10 cm paksu täytemaakerros joka koostui hyvin vaaleasta hienosta hiekasta, ja oli samantyyppistä kuin koeoja 2:ssa. Täytemaakerroksen alla oli 10-50 cm paksuinen kerros ruskeanharmaata soransekaisista hiekkaa. Tämän alta kuopan pohjoispäässä paljastui tummanruskeanharmaata savensekaisista hiekkaa, joka myös muodosti bastionin reunan rakenteen päällimmäisen kerroksen. Kuopan eteläpäässä ruskeanharmaan soransekaisen hiekan alta löytyi ruskeaa kerroksellista hiekkaa, joka jatkui kuopan pohjaan asti. Myös bastionin reunan kiveys jatkui vielä alaspäin.

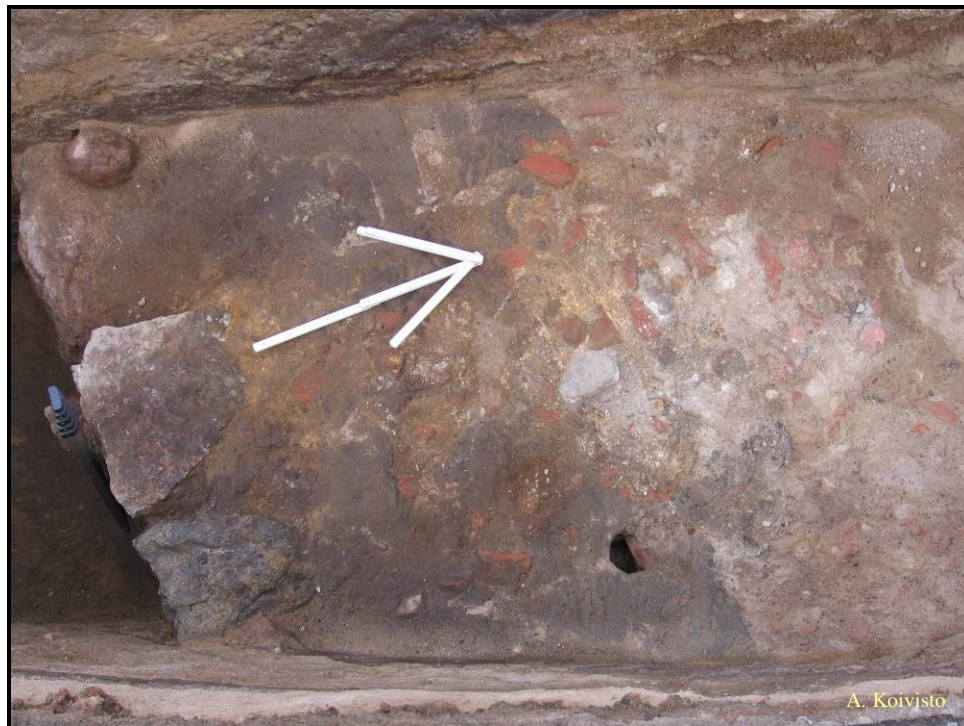
Kuva 6. Bastionin pinta kaivettu esille.

Koekuoppa 2 (kuva 6) mitattiin paikalleen lähtökohtana koekuoppa 1:ssä löydetty bastionin reuna. Kuoppa sijaitsi koulun asfaltoidulla koripallokentällä 6 m koekuoppa 1:sta länteen. Jotta maakerrokseen päästäisiin käsiksi, oli kentän asfaltti ensin rikottava.

Asfaltin alta paljastui seuraavat neljä ohutta 5-10 cm kerrosta:  
Vaaleanharmaa sora, noensekainen hiekka (palokerros), ruskea hiekka ja karkea sora. Karkean soran alta paljastui melkein koko ojan pituudelta 15-25 cm paksu kerros vaaleanruskeaa hienoa hiekkaa. Kuopan eteläpäässä tämän kerroksen kanssa limittäin oli lyhyeltä matkalta vaaleanruskeaa soransekaista hiekkaa. Näitten kerrosten alla, n. 50 cm maapinnasta, sijaitsi 5-15 cm paksu yhtenäinen kerros tummanruskeaa keskihienoa hiekkaa.

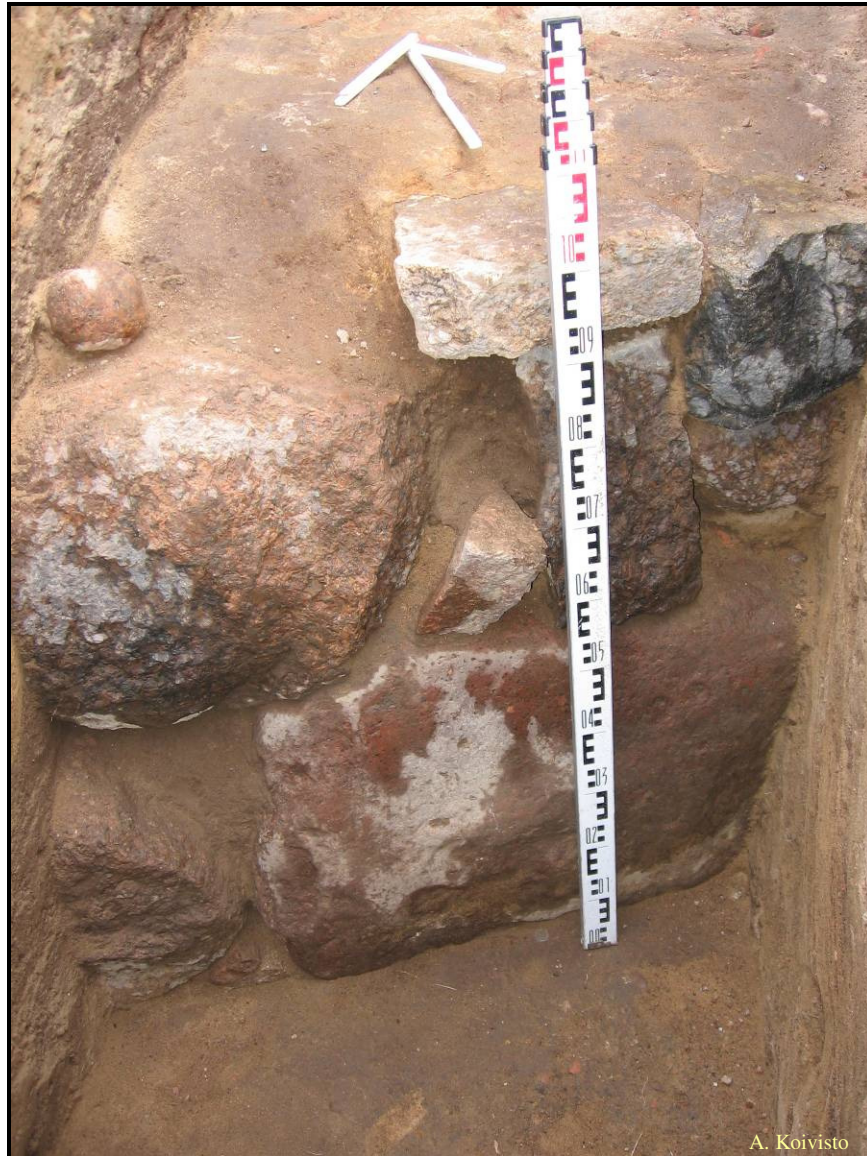
Kuva 7. Bastionin kivetty reuna.

Tummanruskean noensekaisen siltin alta paljastui kivirivi, joka oli osa vanhaa bastionin reunaa (kuva 7). Kivet kaivettiin esille ja niiden eteläpuolelta kuoppaa kaivettiin käsin vielä n. metrin alaspäin. Näin saatiin esille myös toinen, isommista kivistä koostuva rivi. Kivet olisivat vielä jatkuneet, mutta tällä kertaa ei kaivettu alemmas. Kivirivit vaikuttivat olleen ladottu paikalle rappusmaisesti, leventyen alaspäin. Kuvassa 8 on luonnos bastionin perustan mahdollisesta rakenteesta. Piirros perustuu pääosin kaivaushavaintoihin Haminassa.

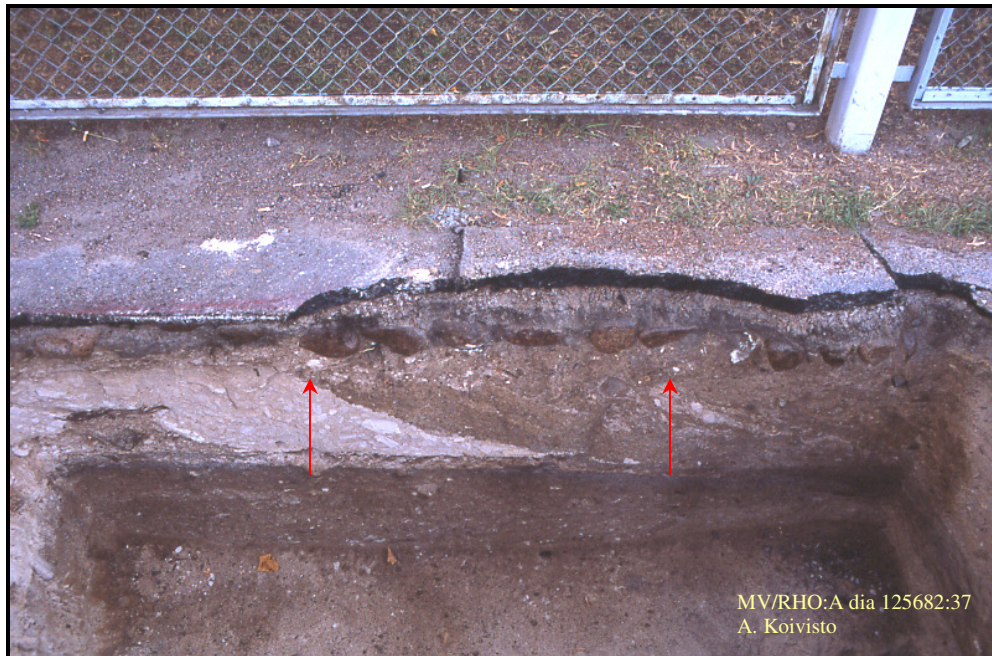
Kuva 9. Koekuoppa 3:n N-profiili, jossa näkyvissä mukulakiveys.

Koekuoppa 3 (kuva 9) avattiin asfaltoidun koripallokentän luoteiskulmaan. Kuopasta toivottiin löydettävän bastionin reunaa, jotta rakenteen taitekohta olisi voitu varmistaa. Bastionin reunaa ei kuitenkaan tavattu, vaan kuoppa koostui lähinnä eri täytehiekkakerroksista. Kuopan pohjoisprofiilissa näkyi kuitenkin samaa mukulakiveystä joka oli esillä koekuoppa 1:ssä.

Asfaltin alla oli ensin n. 5 cm paksuinen kerros pintasoraa ja sitten n. 5 cm noensekaista soraa. Noensekaisen soran alla oli 10-50 cm paksu kerros vaaleanruskeaa soransekaisista keskikarkeaa hiekkaa. Mukulakiveys kulki limittäin kaikkien näiden kolmen ylimmän kerroksen kanssa.

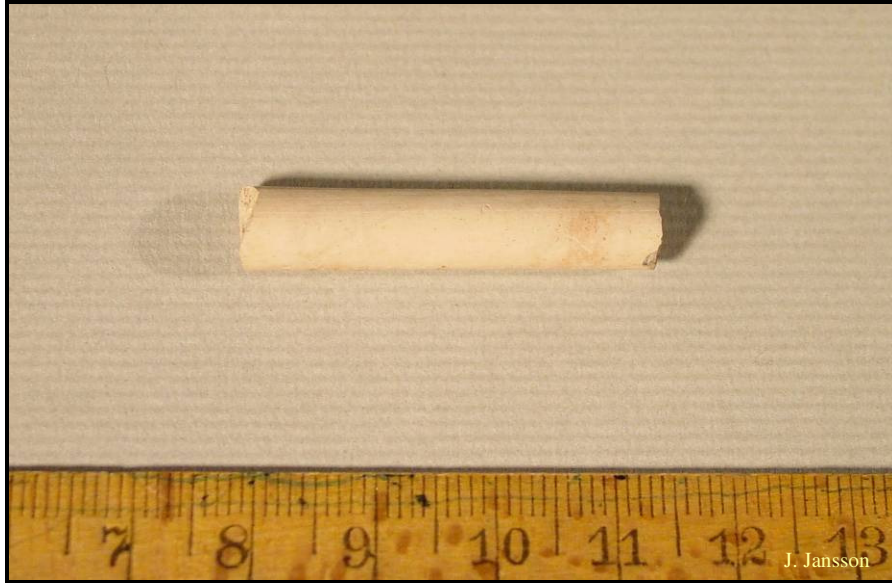
Kuva 12. Koekuoppa 1:sta löytynyt liitupiipun varren pala.

Koekuoppa 1 oli hyvin harvalöytöinen ja sieltä saatiin talteen ainoastaan kaksi löytöä. Yksi pala lasitteetonta keramiikkaa ja liitupiipun varren palanen (kuva 12), joka löytyi aivan bastionin kiviperustan ylälaidan eteläpuolelta. Koristelun puuttuessa, ei palasesta voi valitettavasti kuitenkaan sanoa sen enempää.
