**Loviisan Bastion von Rosénin koekaivaukset vuonna 2006  
V.-P. Suhonen**

**Museovirasto/RHO**

Museoviraston rakennushistorian osasto järjesti 14.8.–8.9.2006 koekaivaukset Loviisan Bastion von Rosénilla. Kenttätöillä pyrittiin saamaan lyhyessä ajassa mahdollisimman kattava kuva tutkimusalueella olevista rakenteista ja kulttuurikerroksista.

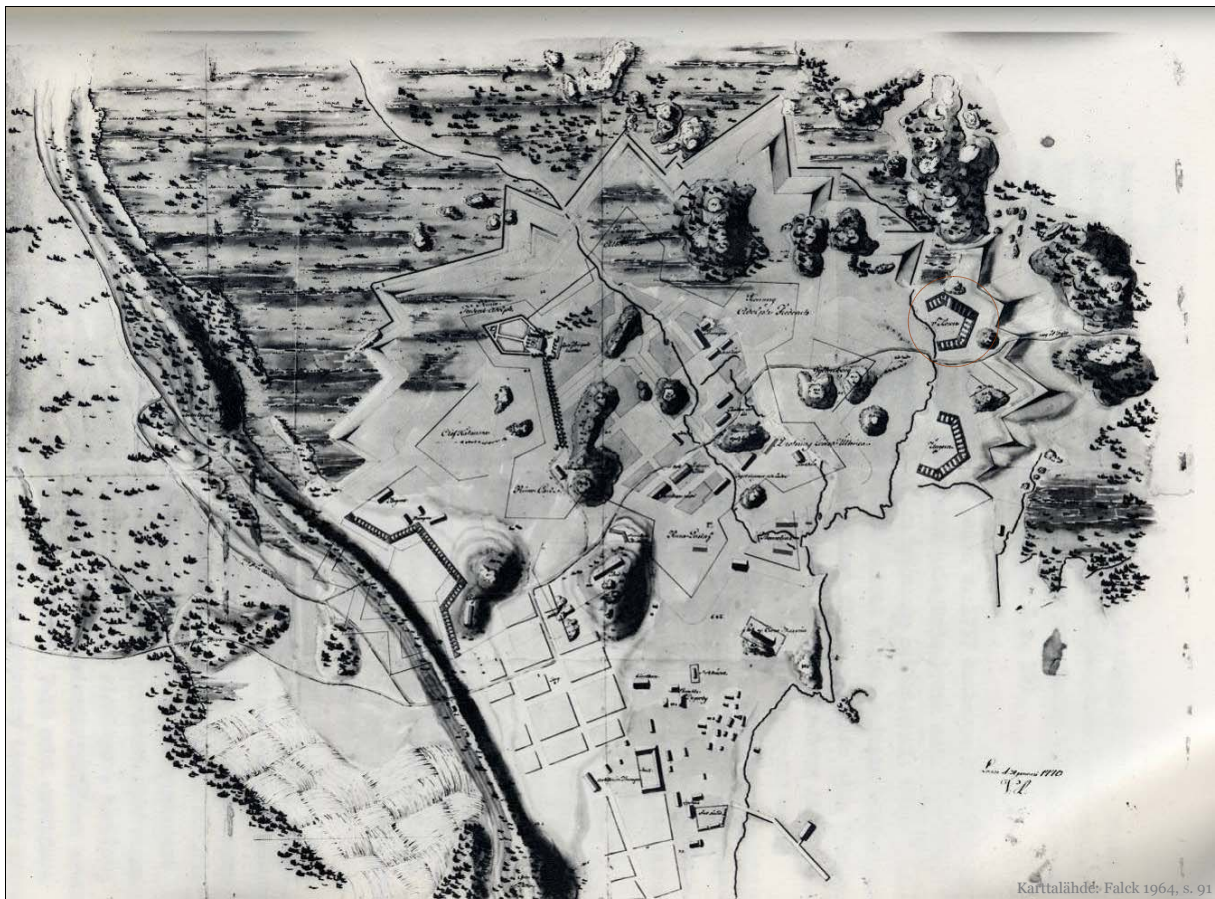
**Kartta 4:** Loviisan maalinnoitus vuonna 1770. Bastion von Rosén on ympyröity.

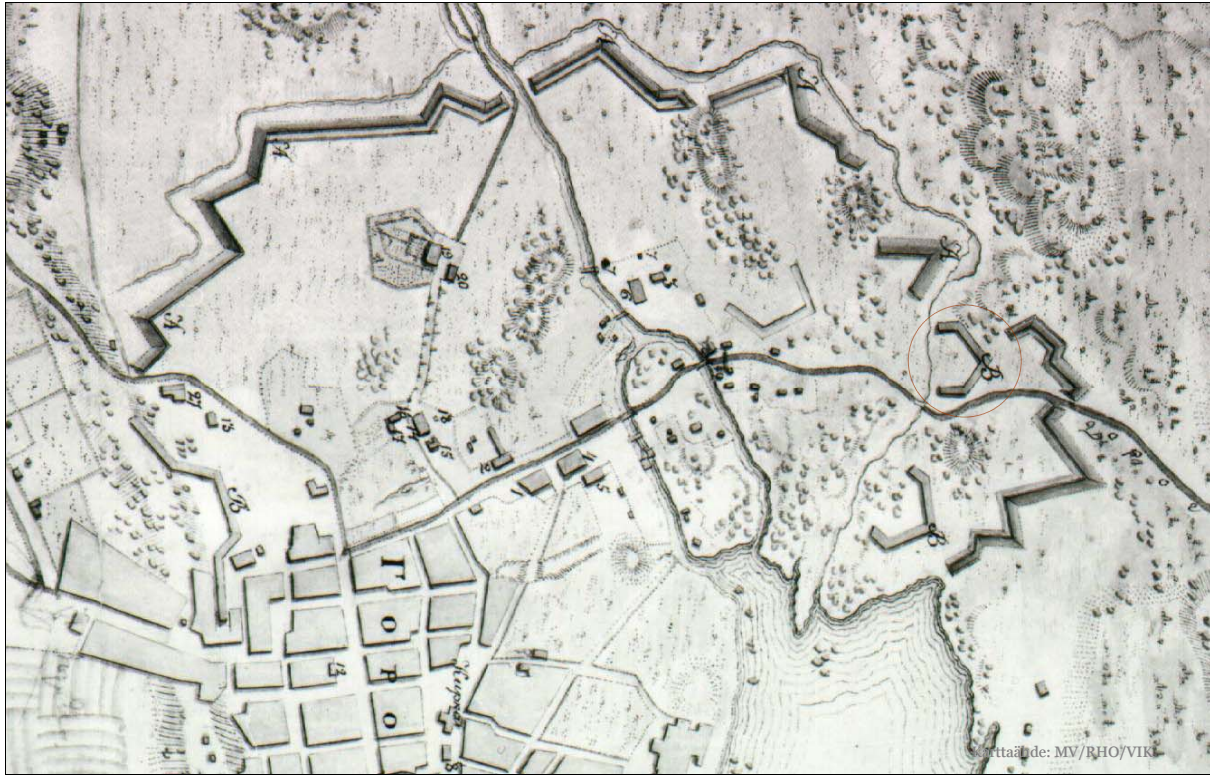
**Kartta 7:** Loviisan maalinnoitus vuonna 1818.

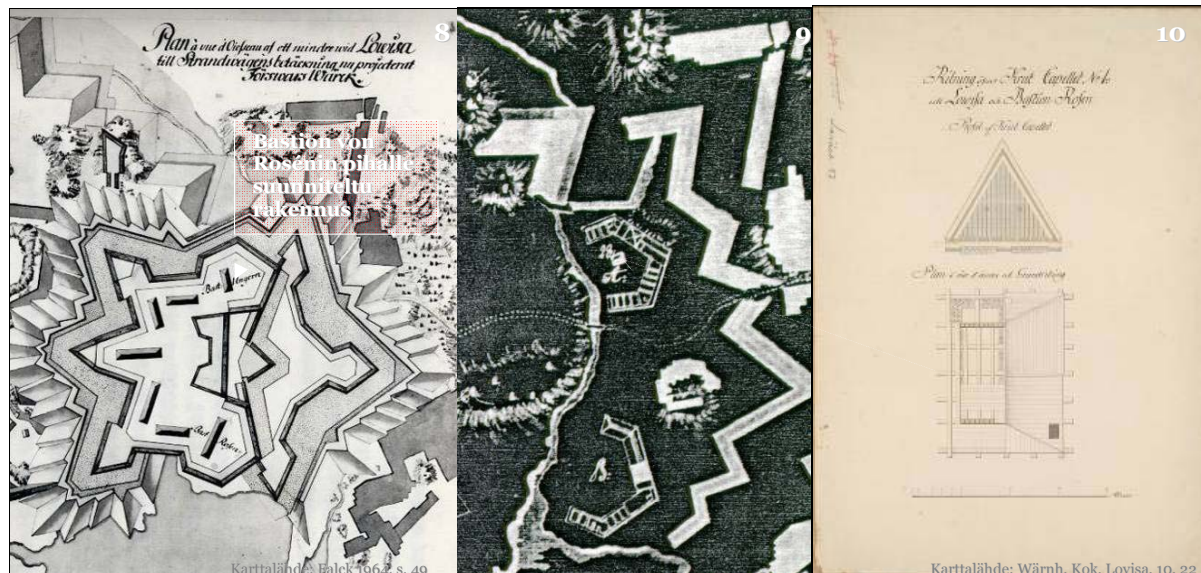
**Kartat 8–10:** 8: suunnitelmapiirros vuodelta 1766; 9: Bastion von Rosén vuonna 1807; 10: Bastion von Rosénin pihalla vuonna 1807 ollut ruutikappeli.

- Hankkia tietoa Bastion von Rosénin kasemattien lattiarakenteista, seinien vierustojen rakenteista, muurien perustuksista, kulttuurikerroksista ja löytöaineistosta.
- Selvittää onko Bastion von Rosénin pihalla jäännöksiä rakennuksista tai piharakenteista (kenttäkiveykset, pihatason tms.). Eräälle 1700-luvun linnoitussuunnitelmakartalle on merkitty Bastion von Rosénin pihalle rakennus<sup>20</sup>. Lisäksi A. Sederholmin vuonna 1807 laatimaan karttaan on von Rosenin pihalle piirretty ruutikappeli<sup>21</sup>.

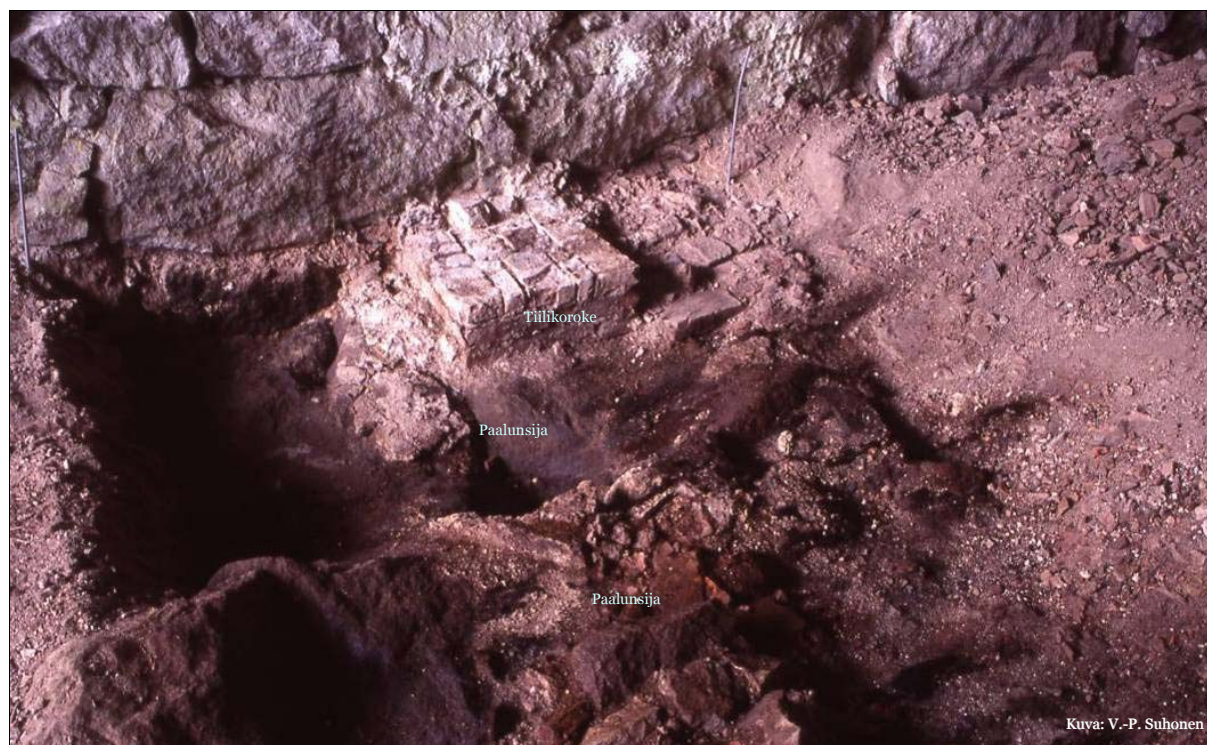
**Kuva 6:** Kasematin pohjalta paljastuneita rakenteita.

Kaivausalueen länsipuolelta kasemattien välisen oviaukon viereltä paljastui 0,4 x 0,5 metriä laaja ja 0,2 metriä korkea hyväkuntoinen tiilikoroke. Rakennetta ei purettu, ja sen kokonaismittoja ei siten selvitetty. Korokkeessa oli ainakin kolme päällekkäistä tiilikertaa. Tiiliä oli kahta kokoa. Suuremmat tiilet olivat mitoiltaan 20 x 12 x 10 cm (pituus x leveys x paksuus). Suurten tiilien välissä oli puolitettuja tiiliä (ks. kuva 8). Tiilikorokkeen ajoitus on tällä hetkellä avoin. On kuitenkin täysin mahdollista, että rakenne olisi peräisin vasta 1800-luvulta.

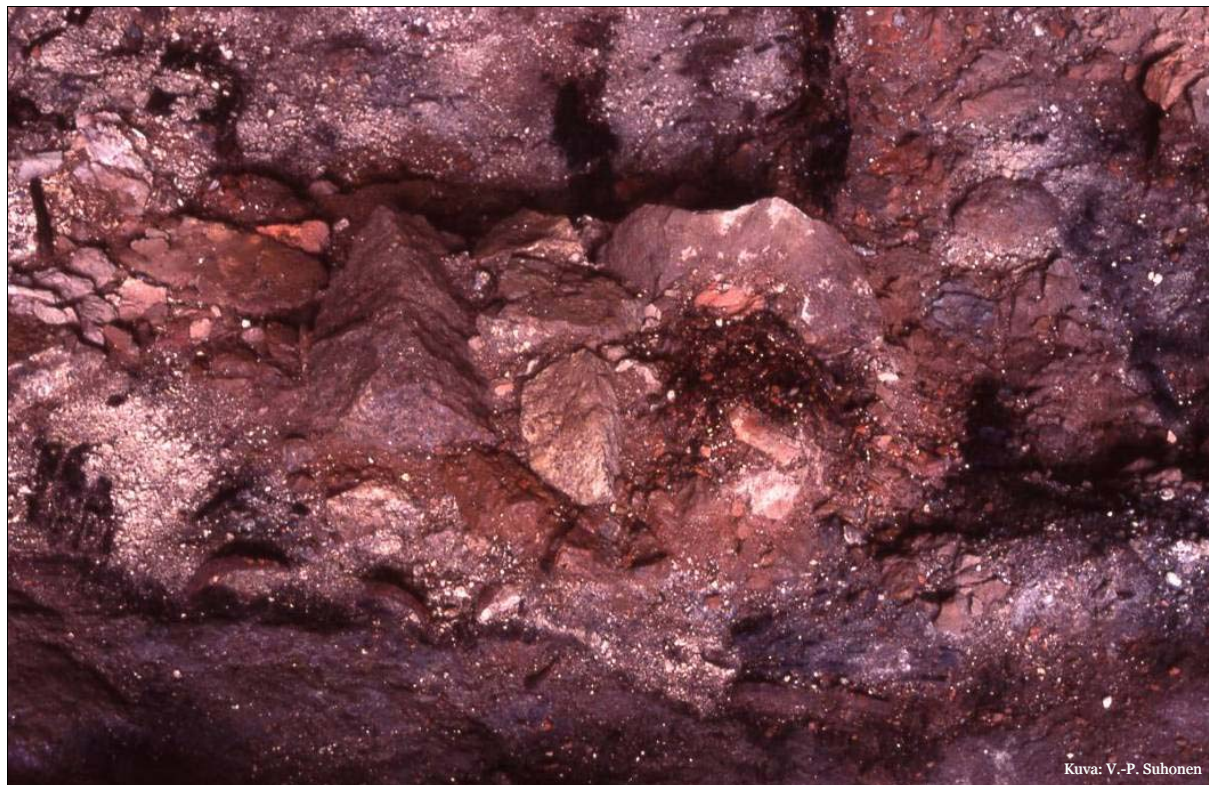
**Kuva 7:** Lähikuva parhaiten säilyneestä neljänestä paalunsijasta.

Seuraava paalunsija oli edellisestä 1,2 metriä kaakkoon. Myös tämän paalunsijan kokonaishalkaisija oli alun perin ollut noin 0,7 metriä. Paalunsijaa ympäröineet lohkokivet olivat kaakkoispuolta lukuun ottamatta hävinneet. Keskuksena olevan pystypuun poikkileikkaus oli noin 0,2 metriä. Kaakkoispuolen kivirakenteen leveys oli 0,2–0,3 metriä.

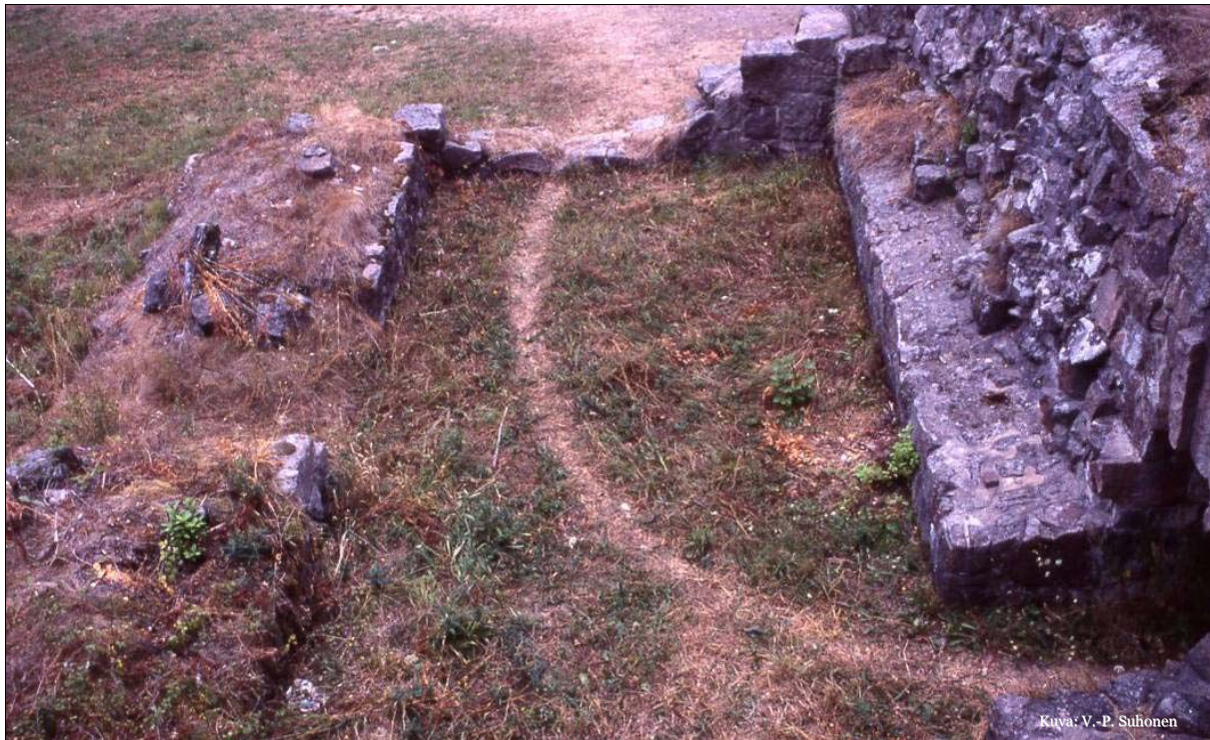
**Kuva 8:** Kasematti koeojan 2 paikka ennen kaivausten aloittamista.

Bastionin kärjen eteläpuolelle eteläsiiven pohjoisimman avoimen kasematin keskelle avattiin koeoja, joka ulottui pihanpuoleisesta muurista ulkomuurissa olleen ampuma-aukon edustalle. Koeojan lounaiskulmalle annettiin koordinaattiarvo 100/200. Alkuperäisen koeojan leveys oli metri ja pituus 13,4 metriä. Koeojaan tehtiin kaivausten kuluessa kohdalle 100/207 kasematin keskeltä etelä- ja pohjoisseiniin suuntautuneet metrin levyiset ja 2.2 metriä pitkät poikkiojat. Lisäksi itäpäässä ampuma-aukon edustalla koeoja levennettiin kohdalta 100/210 eteenpäin kasematin pohjoisseiniään saakka siten, että kaivausalueen leveydeksi tuli kolme metriä.

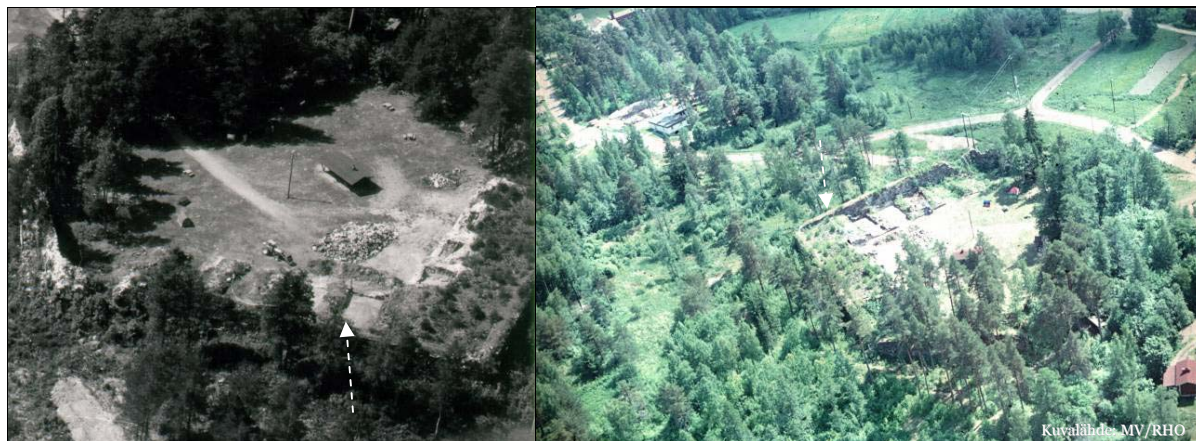
**Kuvat 11–12:** Bastion von Rosén vuonna 1970. Kasematti koeojan 2 sijaintipaikka merkitty nuolella

Kasematti koeoja 3 sijoitettiin siten, että se ulottui pihanpuoleisen muurin keskikohdalta kasematin sisään metrin levyisenä ja kuuden metrin pituisena kaistana. Esille tuli useita päällekkäisiä, eri paksuisia ja väriltään vaalean harmaasta tummaan harmaaseen vaihdelleita savikerroksia. Noin 0,6 metriä nykyisen maanpinnan alapuolella oli tihentymä tummia savikerroksia ja yksi ohut sorakerros. Sorakerroksen yhteydessä näkyi siellä täällä lohkokiviä, joiden halkaisijat olivat noin 0,3 metriä. Kyseessä saattoi olla kasematin 1700-luvun lattiataso tai jokin muu lattiaan liittynyt rakenne. Kapea koeoja esti kuitenkin varmojen tulkintojen teon. Lisäksi kasematti on ollut osin tyhjennettynä jo vuonna 1970 (ks. kuvat 14–15).

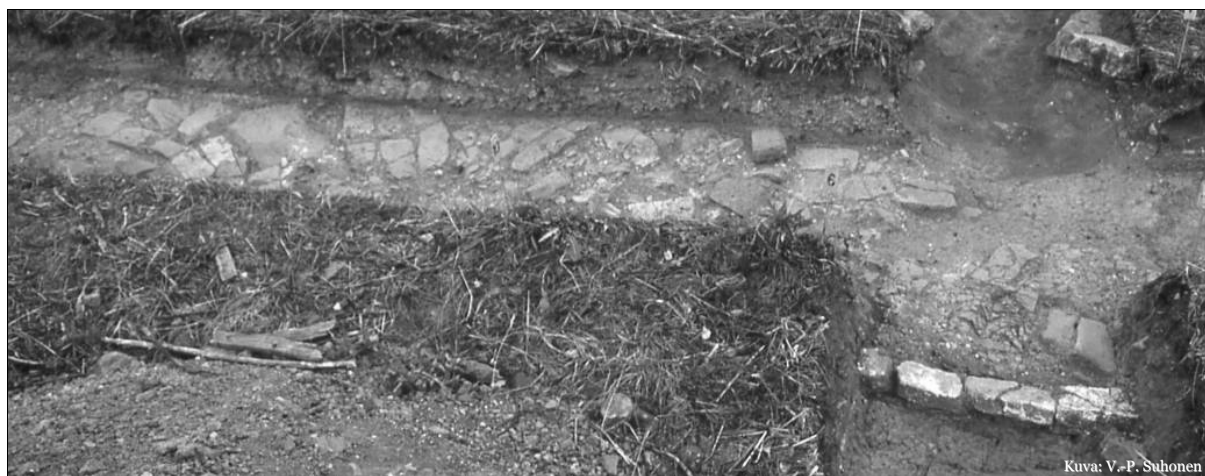
Tiilirakenteen todellista muotoa oli koeojan kapeudesta johtuen mahdoton päätellä. Rakennetta ei myöskään purettu, joten sen perustamistapa jäi avoimeksi. Ehjien tiilien yläpintojen mitat olivat 0,24 x 0,1 metriä. Paikoin tiilien väleistä näkyi niiden alla riveissä olleita harmaakiviä. Tiilirakenteen pohjana on siis kenties jonkinlainen harmaakivipeti.

Tiilirakenne näytti jakaantuvan kahteen osaan. Lännessä oli tiilikaarista muodostunut osa, jonka jatkona idässä oli arviolta metrin pituinen ja 1,2 metriä leveä kahden tiilirivin väliin jäävä kanava. Kanavan tiilien yläpintojen mitat olivat 0,24 x 0,1 metriä. Kanavan kohdalla ja ympärillä oli vaalean harmaata savea (Y208).

**Kuva 13:** Lähikuva tiilirakenteesta R206.

Koeojan keskivaiheilla dokumentointitasossa 1 esillä olleen vaalean harmaan saven (Y202) alta paljastui tiilirakenteen (R206) jäännös. Tiilirakenteesta näkyvän osan pituus oli 5,6 metriä. Tutkimuksen aikana saadun suullisen tiedonannon mukaan tiilirakennetta olisi käytetty työtasona 1970-luvun restauroinnin aikana. Vuodelta 1970 peräisin olevassa ilmakuvaan näkyy, että kasematti on ollut osin tyhjennettynä. Ilmakuvaan ei sen sijaan erotu tiilirakennetta. Mahdollisesti tiilirakenne ei ole ollut esillä vielä kuvanoton ajankohtana. Toisaalta ei ole voitu myöskään sulkea pois sitä – epätodennäköistä - vaihtoehtoa, että rakenne olisi tehty vasta restauroinnin aikana 1970-luvulla.

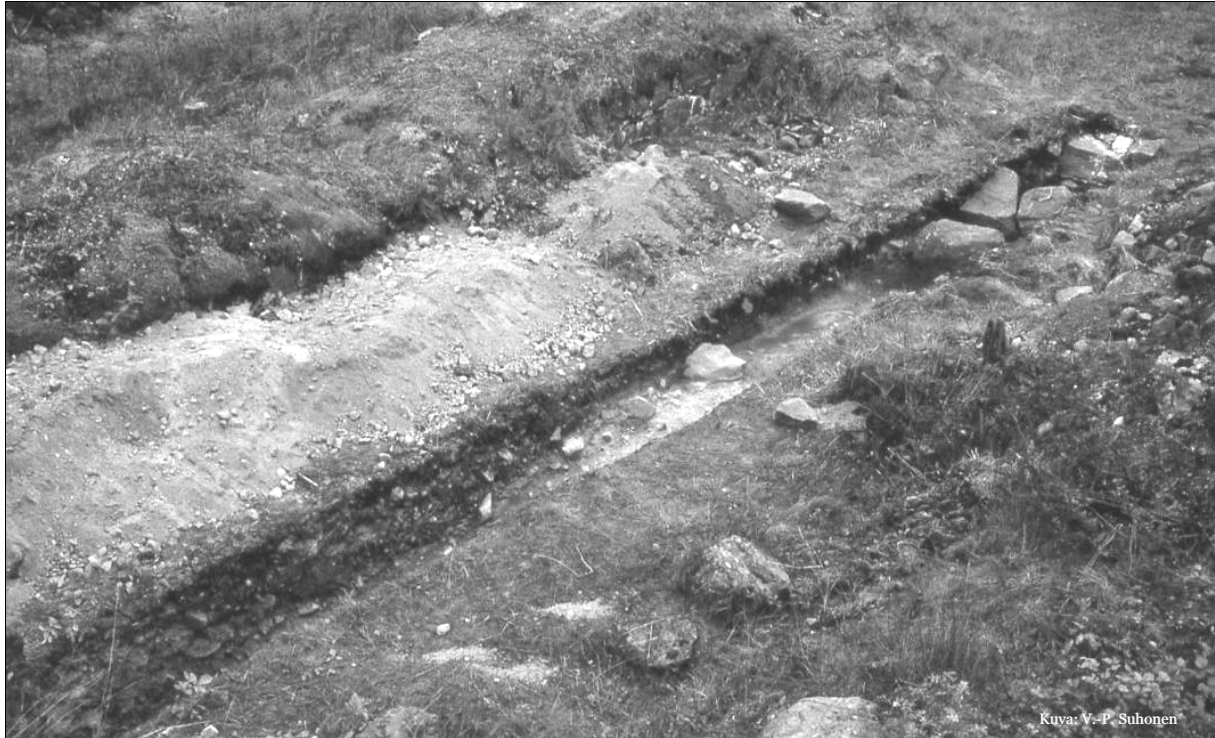
**Kuva 17:** Kasematti koeojan 4 pohja ja eteläprofiili.

Kasematti koeoja 4 kaivettiin nopeassa tahdissa, sillä vastaan ei tullut lattia- tai muita rakenteita, vaan yksinomaan restauroinnin aikaisia täyterokkia. Kasematista on poistettu maata koneellisesti ainakin vuonna 1970 (ks. kuvat 14–15). Koekuopan pienuuden vuoksi oli mahdotonta tietää kuuluivatko koeojan luoteispäässä kasematin ulkomuurin vierellä vaalean ruskeassa savessa olleet isot kivet (halk. 0,8 metriä) johonkin rakenteeseen (ks. kuva 17). Todennäköisimmin isot kivet ovat restauroinnin peruja.

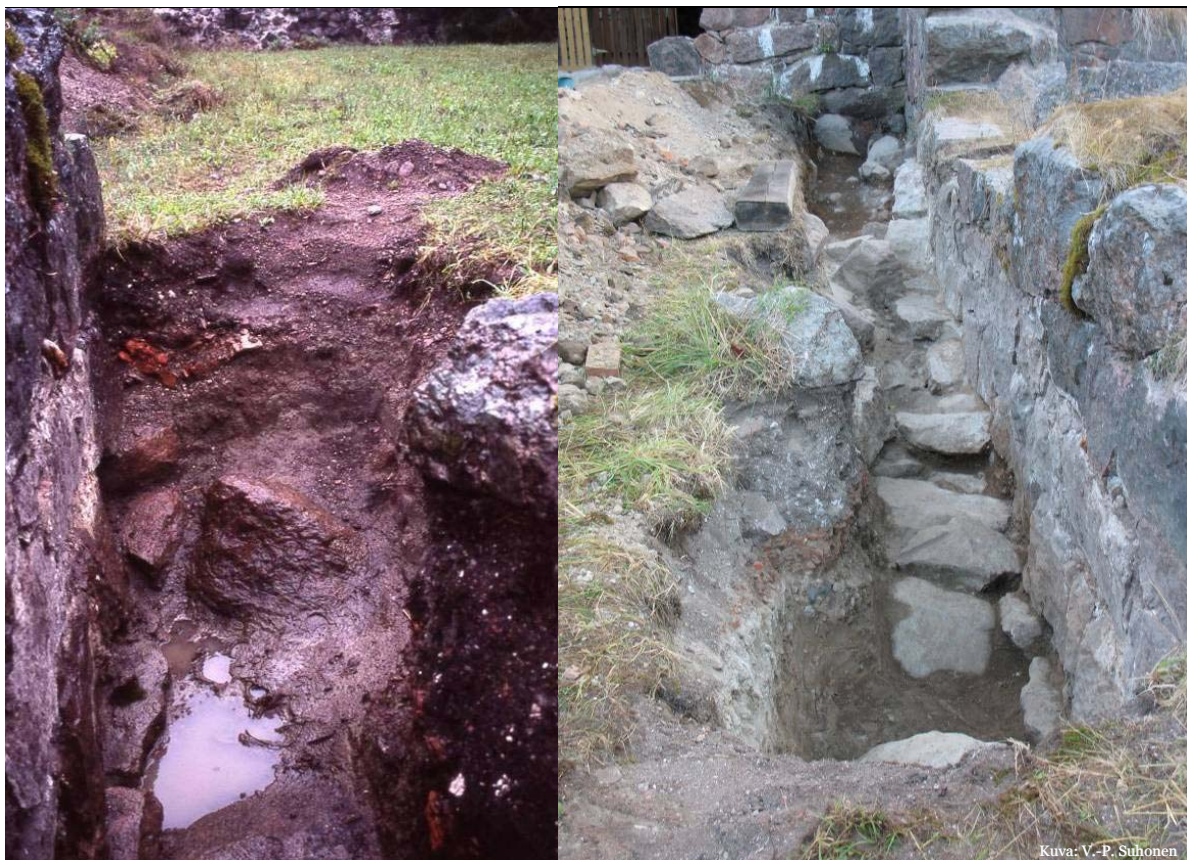
**Kuvat 20–21:** Pihan koeoja 1 kuvattuna etelästä ja pohjoisesta.

Bastionin eteläsiiven pohjoisimman kasematin ulkomuurin pihan puoleiselle vierustalle avattiin metrin levyinen lounais-koillissuuntainen koeoja. Koeojaa ei sortumavaaran vuoksi voitu leventää keskikohdalta täyteen mittaansa (ks. kuva 21). 1960- ja 1970-lukujen restauroinneista periytyvien täyte- ja purkukerrosten alta (Y200, Y201, Y203, Y207, Y209) tuli esille luultavasti 1700-luvun pihataso. Täyte- ja purkukerrosten ajoitus perustuu niiden suhteeseen muurin pohjoiskulmassa olevaan restauroinnin aikaiseen kiveykseen ja soransekaiseen ruskeaan hiekkaan (Y209). Ruskeasta hiekasta (Y209) löytyi mm. punainen muovikampa.

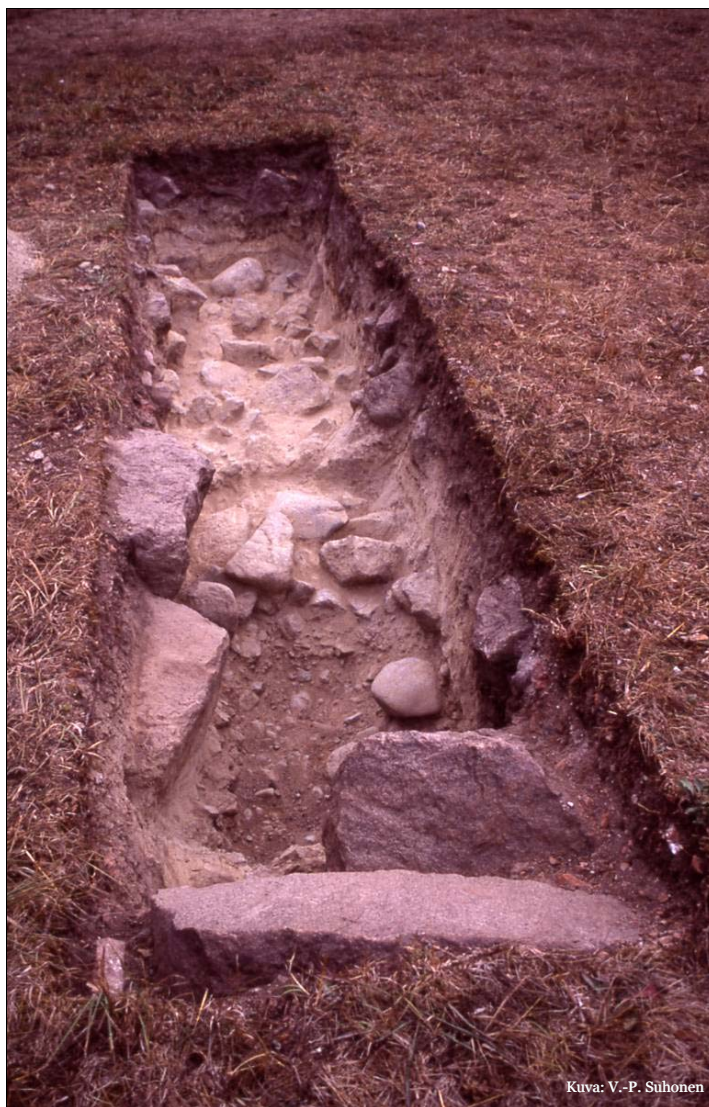
**Kuva 22:** Pihan koeojasta 2 esiin tullutta 1700-luvun pihamaata.

Bastionin pohjoissiiven kasemattien edustalle pihan itäosaan avattiin 5 metriä pitkä ja metrin leveä koeoja. Turpeen, pintamaan ja purkukerroksen (=tiilimurskan) alta paljastui erikokoisista luonnonkivistä, rakennusmateriaalivivistä sekä vaalean ruskeasta, miltei valkoisesta, hienon hiekansekaisesta savesta koostunut kerros, jonka paksuus oli 0,2–0,3 metriä. Kyseessä oli todennäköisesti linnoituksen rakentamisen aikainen pihataso. Sama pihataso oli havaittu aiemmin pihan koeojassa 1. Linnoitustyöt näyttivät jääneen pihan osalta kesken, sillä paljastuneet kivet eivät muodostaneet kenttäkiveystä ja piha oli muutenkin ainakin tällä kohdalla tasaamaton.

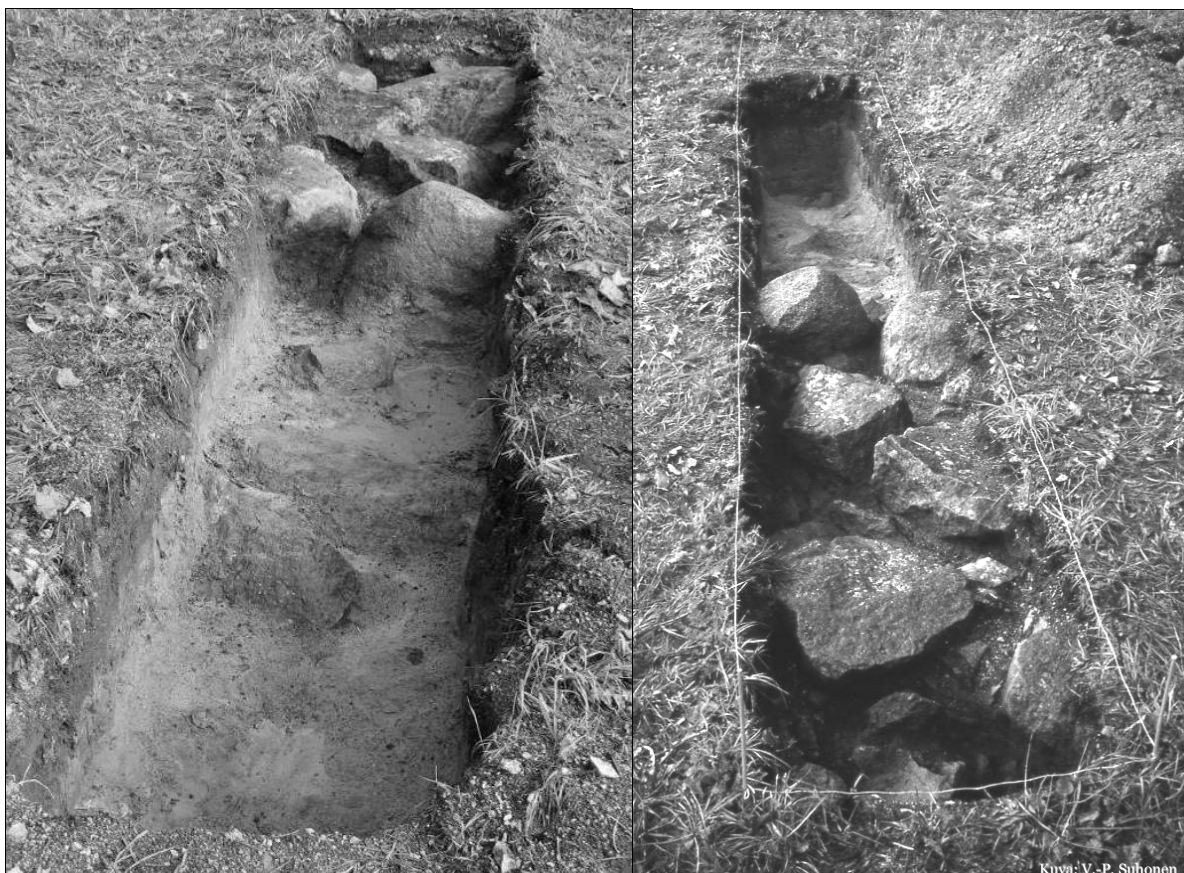
**Kuvat 24–25:** Pihan koeoja 3 molemmista päädyistään kuvattuna.

Koeojan koillispäästä tuli turpeen ja pintamaan alta esille isoja kiviä, joiden halkaisijat olivat 0,3–0,6 metriä. Kivien väleissä oli laastia ja soraa. Tästä huolimatta kivet olivat todennäköisesti vain pihalle koottuja bastionin muurien rakentamiseen tai korjaamiseen tarkoitettuja lohkottuja kiviä. Koeoja oli toisaalta liian kapea täysin varmojen päätelmien tekoon.

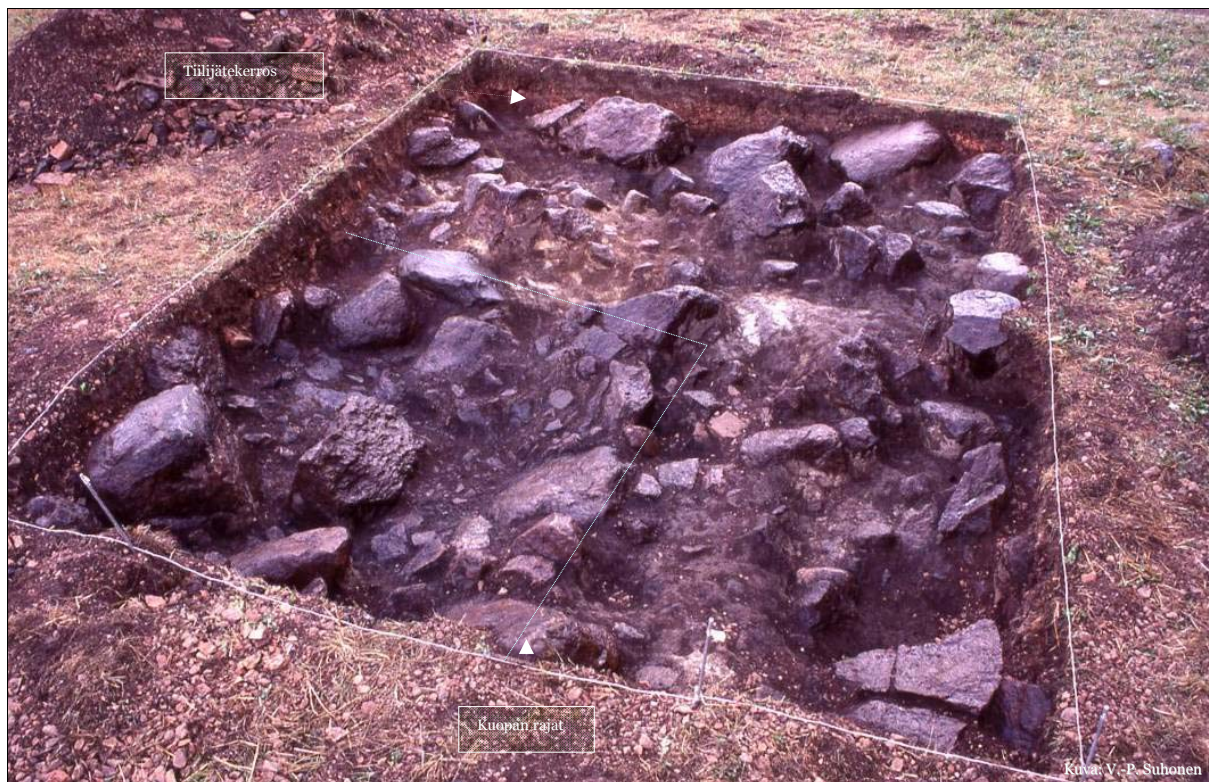
**Kuva 26:** Kaivausalue 1 dokumentointitasossa 2.

Koeojalla 4 pyrittiin löytämään vanhalle suunnitelmakartalle pihan länsipäähän merkitty rakennus. Alun perin 5 metriä pitkä ja metrin leveä koeoja 4 laajennettiin kaivausten aikana 5 x 4 metriä laajaksi kaivausalueeksi 1.

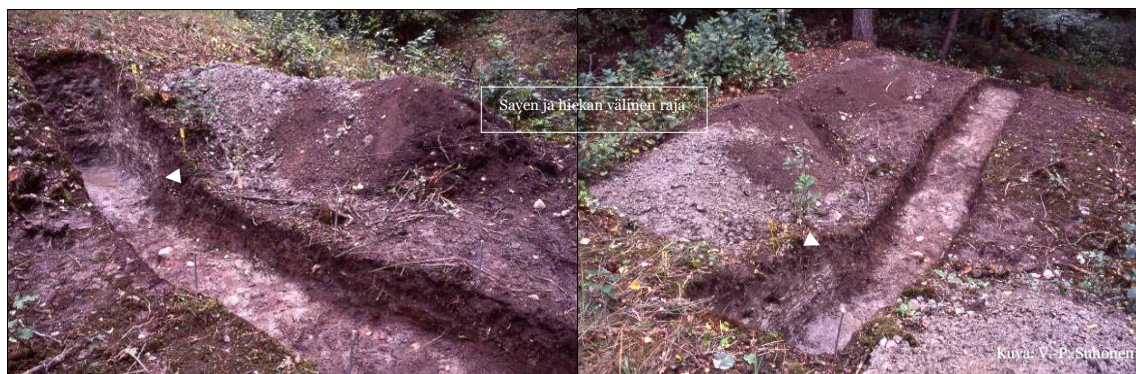
Turpeen ja pintamaan alta tuli esille 0,25–0,5 metriä paksu kerros tumman ruskeaa hiekkaa. Katvetien kohdalla tumman ruskeassa hiekassa oli läikkinä vaalean ruskeaa hiekkaa. Hiekan alla oli katvetien kohdalla kalkista, savesta ja pienistä kivistä koostunut kerros.

Hiekan alta esiin tullut vallin sisäpuoli koostui tumman ruskeista ja vaalean ruskeista savikerroksista. Tumman ruskean saven seassa oli jonkin verran kalkkia. Saven ja hiekan välillä oli lähes pystysuora raja (ks. kuvat 28–29).

**Kuva 28–29:** Vallin laen katvetielle tehty koeoja.

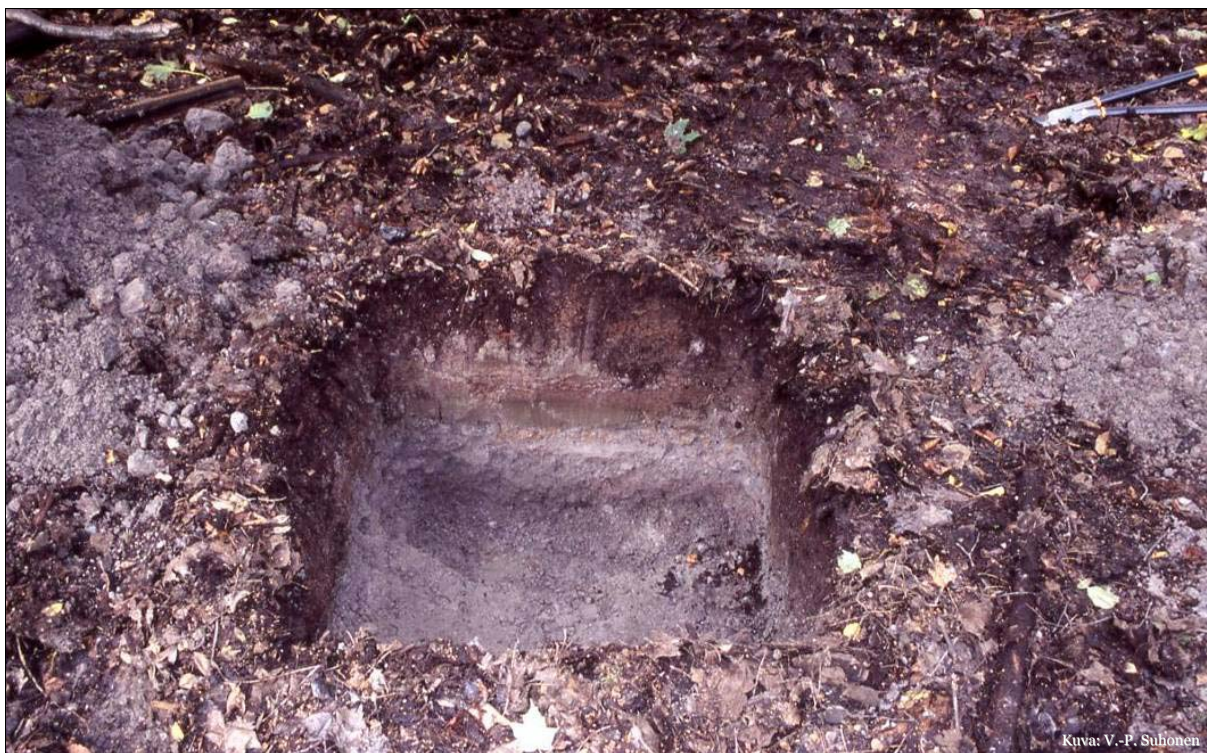
**Kuva 30:** Bastion Adolf Fredrikin länsisiiven pohjalle tehty koekuoppa.

Koska Bastion Adolf Fredrikin pohja oli kesän poikkeuksellisen kuivuuden vuoksi tyhjänä vedestä, päätettiin sen pohjoissiipeen tehdä 1 x 1 metriä laaja koekuoppa pohjan rakenteiden selvittämiseksi. Vesi tuli kuitenkin vastaan jo 0,65 metrin syvyydellä. Turpeen alla oli ensin 0,05 metriä paksu kerros tummanruskeaa turpeensekaista savea. Sen jälkeen oli 0,2 metriä paksu kerros pehmeää vihertävän harmaata savea ja sitten edelleen pohjaan saakka vaalean harmaata savea. Kahden viimeisen savikerroksen välissä oli ohut juova keltaista hiekkaa. Koekuoppaa kaivettaessa oli savessa siellä täällä hiilen palasia.
